# Rapport de repérage des matériaux ou produits contenants de l'amiante avant réalisation de travaux dans un immeuble bâti

| <b>Immeuble concerné</b> | <b>Station-service TOTAL – Relais REZE (NF042579)</b><br>Rocade Sud, Rue de la Bauche Thiraud<br>44400 Rezé | Référence rapport |
| | | <b>2020552</b> |

| Date du rapport : | <b>11/06/2020</b> | Organisme d'assurance : | <b>QBE Insurance</b> |

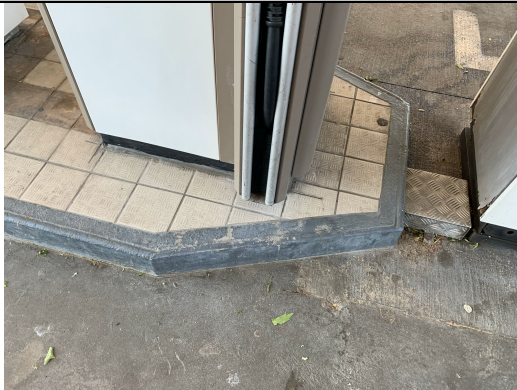
| Matériau ou produit | Localisation | Critère de décision | Photo | Conclusion |
|---|---|---|---|---|
| Revêtement_de_sol / Carrelage + colle | Ilot 5/6 - grand îlot | Après analyse : 2020552/001 | | Amiante non détecté |

| Référence de l'échantillon | Date du prélèvement | Composant de la construction | Partie du composant | Matériau ou produit | Localisation | Résultat | Avis/Interprétation |
|---|---|---|---|---|---|---|---|
| 2020552/001 | 01/06/2020 | Plancher_bas | Revêtement_de_sol | Carrelage + colle | Ilot 5/6 - grand îlot | Amiante non détecté | / |

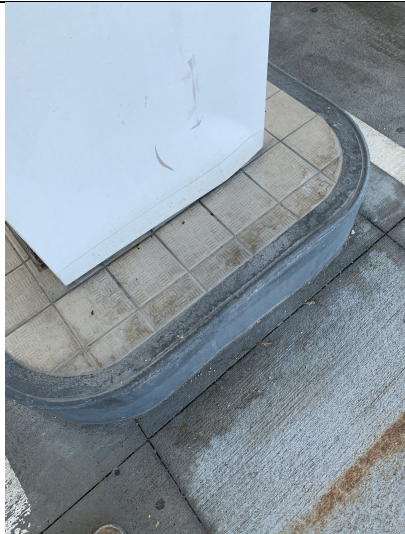
| Matériau ou produit | Localisation | Critère de décision | Photo | Conclusion |
|---|---|---|---|---|
| Revêtement_de_sol / Carrelage + colle | Ilot 5/6 - petit îlot | Après analyse : 2020552/002 | | Amiante non détecté |

| Référence de l'échantillon | Date du prélèvement | Composant de la construction | Partie du composant | Matériau ou produit | Localisation | Résultat | Avis/Interprétation |
|---|---|---|---|---|---|---|---|
| 2020552/002 | 01/06/2020 | Plancher_bas | Revêtement_de_sol | Carrelage + colle | Ilot 5/6 - petit îlot | Amiante non détecté | / |

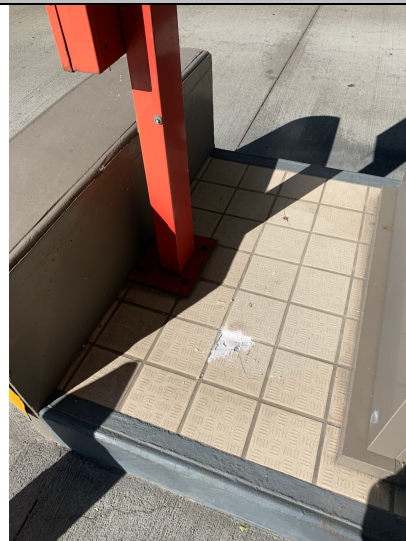
| Matériau ou produit | Localisation | Critère de décision | Photo | Conclusion |
|---|---|---|---|---|
| Revêtement_de_sol / Carrelage + colle | Ilot 3/4 - grand îlot | Après analyse :<br>2020552/003 | | Amiante non détecté |

| Référence de l'échantillon | Date du prélèvement | Composant de la construction | Partie du composant | Matériau ou produit | Localisation | Résultat | Avis/Interprétation |
|---|---|---|---|---|---|---|---|
| 2020552/003 | 01/06/2020 | Plancher_bas | Revêtement_de_sol | Carrelage + colle | Ilot 3/4 - grand îlot | Amiante non détecté | / |

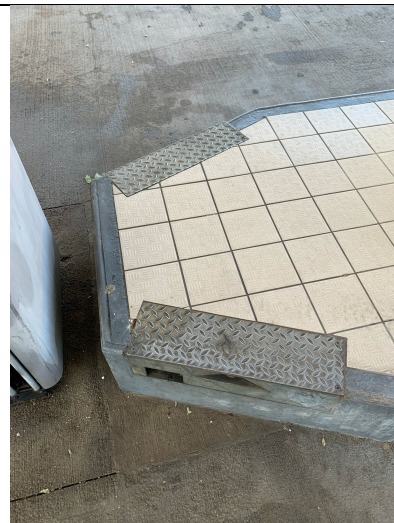
| Matériau ou produit | Localisation | Critère de décision | Photo | Conclusion |
|---|---|---|---|---|
| Revêtement_de_sol / Carrelage + colle | Ilot 3/4 - petit îlot | Après analyse :<br>2020552/004 | | Amiante non détecté |

| Référence de l'échantillon | Date du prélèvement | Composant de la construction | Partie du composant | Matériau ou produit | Localisation | Résultat | Avis/Interprétation |
|---|---|---|---|---|---|---|---|
| 2020552/004 | 01/06/2020 | Plancher_bas | Revêtement_de_sol | Carrelage + colle | Ilot 3/4 - petit îlot | Amiante non détecté | / |
