## Pré-Rapport de mission de repérage des matériaux et produits contenant de l'amiante avant réalisation de travaux

Numéro de dossier : 25-USID-01-D1  
Date du repérage : 03/06/2025

| Adresse | Rue : ..... BATIMENT B (Réseau VL/VC vers cuves) / CUVE URANIE<br>EAMEA - Base Navale de Cherbourg<br>Code postal, ville : ..... 50100 CHERBOURG EN COTENTIN |
| Périmètre de repérage : | <u>Description des travaux</u> : Démantèlement du réseau d'évacuation VL/VC des laboratoires du 2ème étage Bât B vers cuves RDC, et cuve Uranie N-1<br><u>Supports diagnostiqués</u><br><u>Salle 221 bis</u> : Joint de bride, Tresse autour du conduit en verre, Joint de bride tampon, Rigole évacuation<br><u>Salle 222</u> : Joint de bride, Entre tuyau verre, et collier de serrage, Entre petit évier et paillasse<br><u>Salle 224</u> : Joint de bride, Tresse autour du conduit en verre<br><u>Salle 226 ter, Salle 225, Salle 277</u> : Joint de bride, Tresse entre tuyau et collier<br><u>Local Cuves</u> : Joint de bride, Tresse entre tuyau et collier, support cuve |

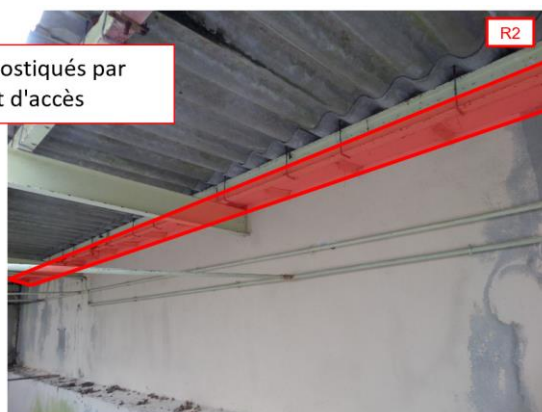
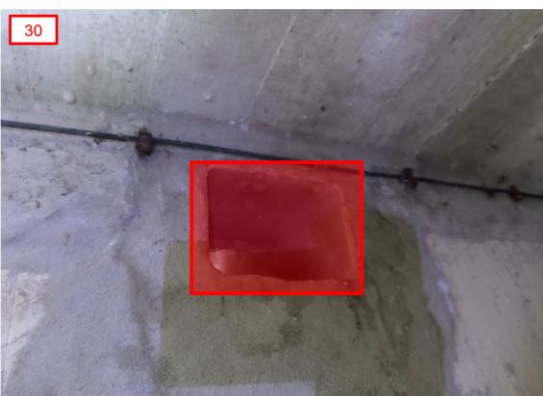
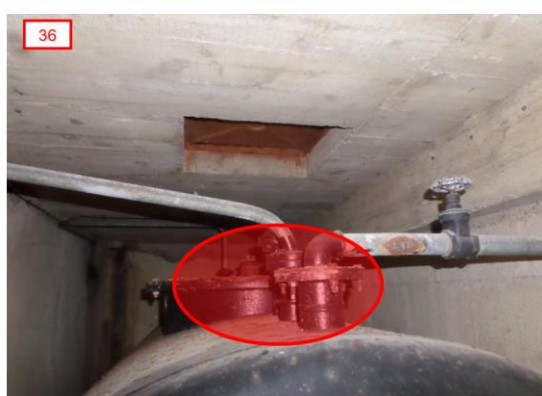
Non diagnostiqués par défaut d'accès

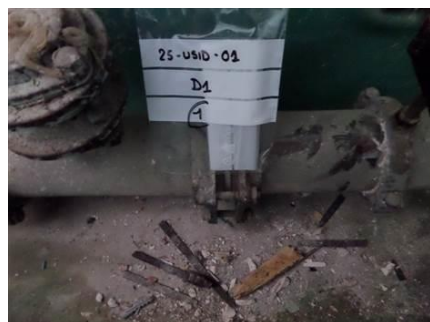
Photo n° PhA001  
 Localisation : Salle 221 bis  
 Ouvrage : Joint de bride  
 Description : Joint dur blanc  
 Localisation sur croquis : 1  
 Amiante : Non détecté  
 ZPSO 1\* : Salle 222, Salle 226 ter, Salle 225  
 \*Zone Présentant des Similitudes d'Ouvrages

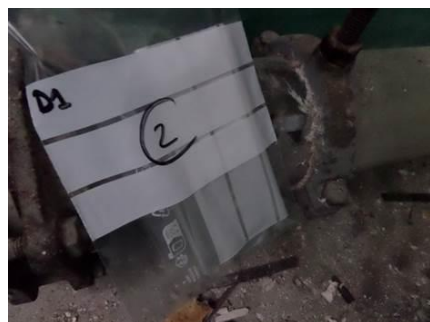
Photo n° PhA002  
 Localisation : Salle 221 bis  
 Ouvrage : Tresse autour du conduit en verre  
 Description : Fibres tissées blanches  
 Localisation sur croquis : 2  
 Amiante : Chrysotile  
 ZPSO 2\* : Salle 222, Salle 224, Salle 226 ter, Salle 225  
 \*Zone Présentant des Similitudes d'Ouvrages

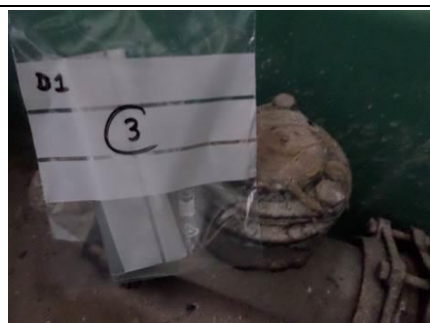
Photo n° PhA003  
 Localisation : Salle 221 bis  
 Ouvrage : Joint de bride tampon  
 Description : Joint dur gris  
 Localisation sur croquis : 3  
 Amiante : Chrysotile

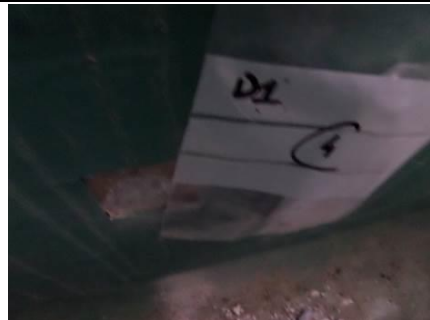
Photo n° PhA004  
 Localisation : Salle 221 bis  
 Ouvrage : Rigole évacuation  
 Description : Colle jaune + enduit ciment gris  
 Localisation sur croquis : 4  
 Amiante : Non détecté

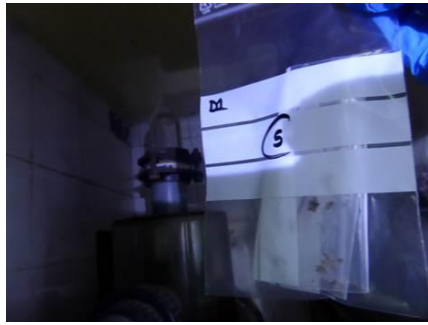
Photo n° PhA005  
 Localisation : Salle 222  
 Ouvrage : Joint de bride  
 Description : Joint fibreux gris  
 Localisation sur croquis : 5  
 Amiante : Chrysotile  
 ZPSO 5\* : Salle 222, Salle 226 ter, Salle 277  
 \*Zone Présentant des Similitudes d'Ouvrages

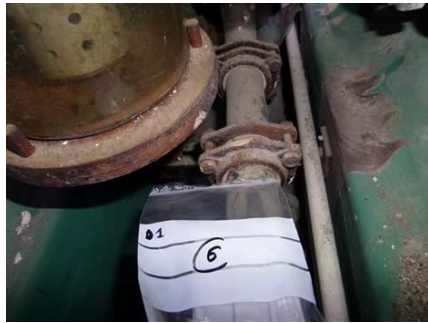
Photo n° PhA006  
 Localisation : Salle 222  
 Ouvrage : Entre tuyau en verre et collier de serrage  
 Description : Joint dur blanc  
 Localisation sur croquis : 6  
 Amiante : Chrysotile  
 ZPSO 6\* : Salle 226 ter, Salle 225  
 \*Zone Présentant des Similitudes d'Ouvrages

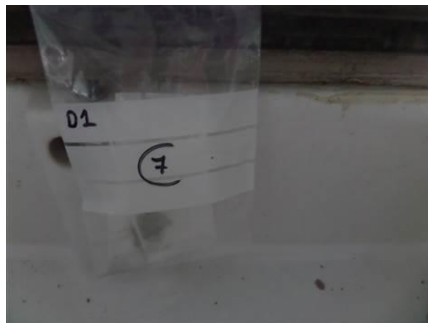
Photo n° PhA007  
 Localisation : Salle 222  
 Ouvrage : Entre petit évier et pailleasse  
 Description : Joint ciment gris + joint souple blanc  
 Localisation sur croquis : 7  
 Amiante : Chrysotile  
 ZPSO 7\* : Salle 222  
 \*Zone Présentant des Similitudes d'Ouvrages

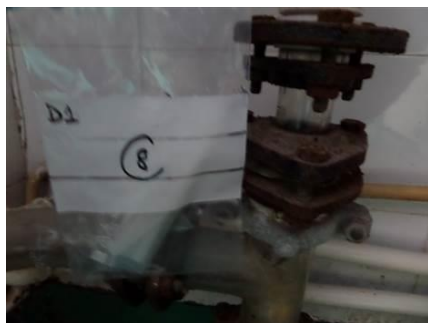
Photo n° PhA008  
 Localisation : Salle 226 ter  
 Ouvrage : Joint de bride  
 Description : Joint souple noir  
 Localisation sur croquis : 8  
 Amiante : Chrysotile  
 ZPSO 8\* : Salle 225  
 \*Zone Présentant des Similitudes d'Ouvrages

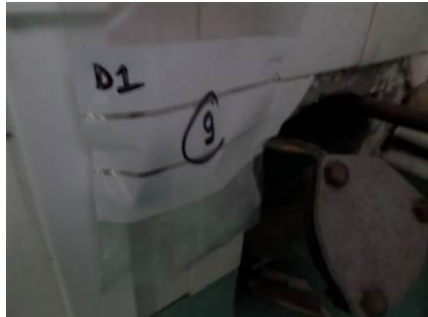
Photo n° PhA009  
 Localisation : Salle 225  
 Ouvrage : Mur  
 Description : Faïence blanche + colle blanche + enduit gris  
 Localisation sur croquis : 9  
 Amiante : Non détecté

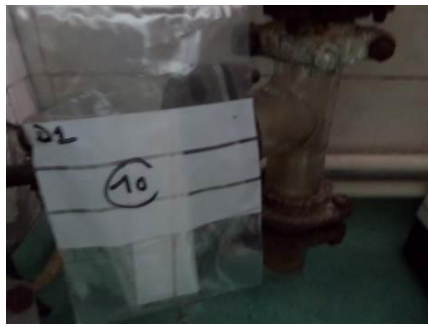
Photo n° PhA010  
 Localisation : Salle 225  
 Ouvrage : Syphon d'évacuation  
 Description : Joint dur beige  
 Localisation sur croquis : 10  
 Amiante : Chrysotile  
 ZPSO 10\* : Salle 277  
*\*Zone Présentant des Similitudes d'Ouvrages*

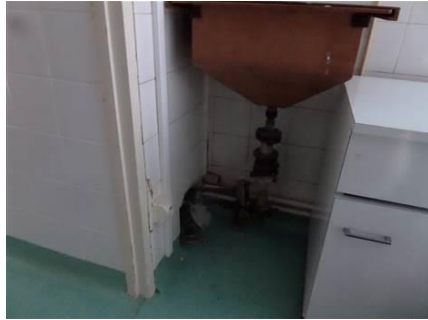
Photo n° PhA011  
 Localisation : Salle 227  
 Ouvrage : Entre évier et pailasse  
 Description : Joint dur blanc + joint ciment gris  
 Localisation sur croquis : 11  
 Amiante : Non détecté

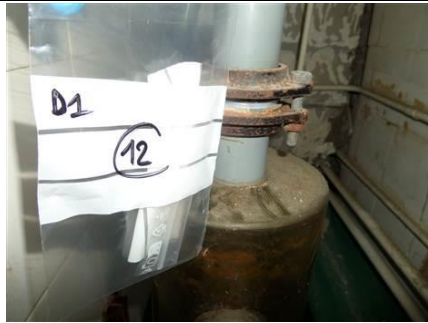
Photo n° PhA012  
 Localisation : Salle 227  
 Ouvrage : Entre collier de serrage et conduit PVC  
 Description : Joint dur gris  
 Localisation sur croquis : 12  
 Amiante : Chrysotile

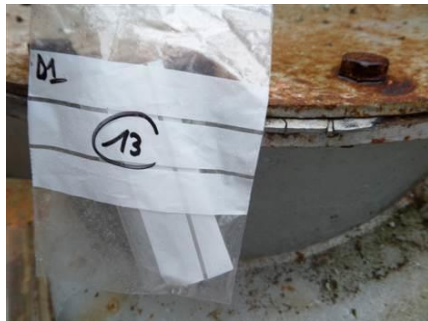
Photo n° PhA013  
 Localisation : Salle 227  
 Ouvrage : Joint de bride Cuve N° 11 Longue Vie  
 Description : Joint souple noir  
 Localisation sur croquis : 13  
 Amiante : Chrysotile  
 ZPSO 13\* : Cuve N° 12 et 13  
*\*Zone Présentant des Similitudes d'Ouvrages*

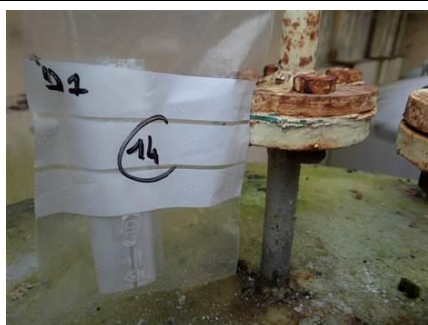
Photo n° PhA014  
 Localisation : Salle 227  
 Ouvrage : Joint de bride Cuve N°11 Longue vie  
 Description : Joint souple vert  
 Localisation sur croquis : 14  
 Amiante : Chrysotile  
 ZPSO 14\* : Cuve N° 12 et 13  
*\*Zone Présentant des Similitudes d'Ouvrages*

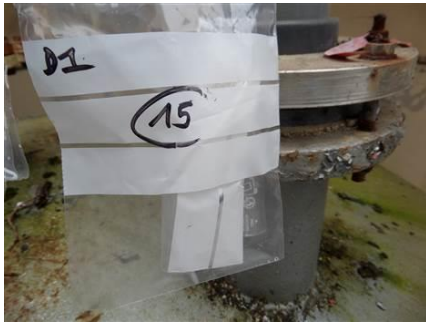
Photo n° PhA015  
 Localisation : Salle 227  
 Ouvrage : Joint de bride cuve N° 11 Longue vie  
 Description : Joint souple blanc  
 Localisation sur croquis : 15  
 Amiante : Chrysotile  
 ZPSO 15\* : Cuve N° 12 et 13  
 \*Zone Présentant des Similitudes d'Ouvrages

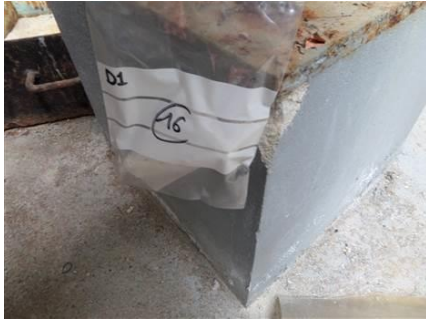
Photo n° PhA016  
 Localisation : Salle 227  
 Ouvrage : Plot Support cuve  
 Description : Peinture grise + béton gris  
 Localisation sur croquis : 16  
 Amiante : Non détecté

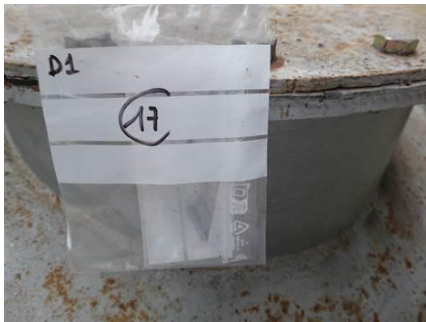
Photo n° PhA017  
 Localisation : Salle 227  
 Ouvrage : Joint de bride cuve N° 23 courte vie  
 Description : Joint souple noir  
 Localisation sur croquis : 17  
 Amiante : Non détecté  
 ZPSO 17\* : Cuve N° 12 et 13  
 \*Zone Présentant des Similitudes d'Ouvrages

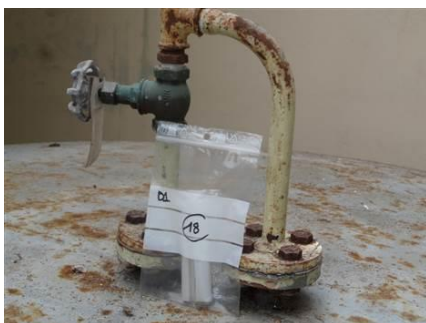
Photo n° PhA018  
 Localisation : Salle 227  
 Ouvrage : Joint de bride cuve N° 23 courte vie  
 Description : Joint dur noir  
 Localisation sur croquis : 18  
 Amiante : Chrysotile  
 ZPSO 18\* : Cuve N° 12 et 13  
 \*Zone Présentant des Similitudes d'Ouvrages

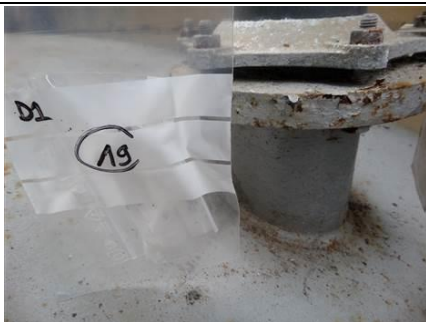
Photo n° PhA019  
 Localisation : Salle 227  
 Ouvrage : Joint de bride cuve N° 21 courte vie  
 Description : Joint souple noir  
 Localisation sur croquis : 19  
 Amiante : Chrysotile

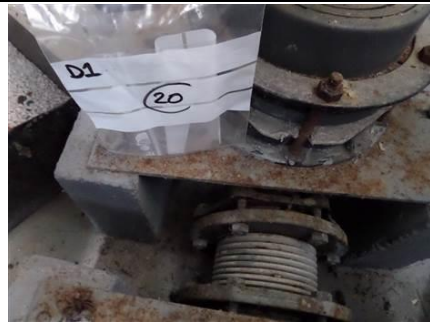
Photo n° PhA020  
 Localisation : Salle 227  
 Ouvrage : Joint de bride cuve N° 21 courte vie  
 Description : Joint fibreux gris  
 Localisation sur croquis : 20  
 Amiante : Chrysotile

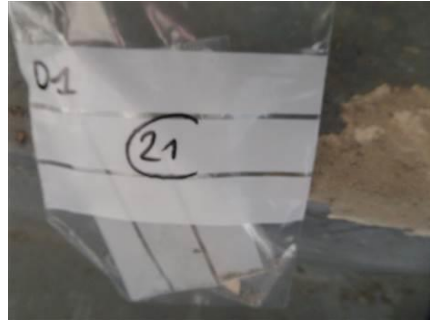
Photo n° PhA021  
 Localisation : Salle 227  
 Ouvrage : Support cuves 21 et 22  
 Description : Peinture grise + enduit blanc + béton gris  
 Localisation sur croquis : 21  
 Amiante : Non détecté

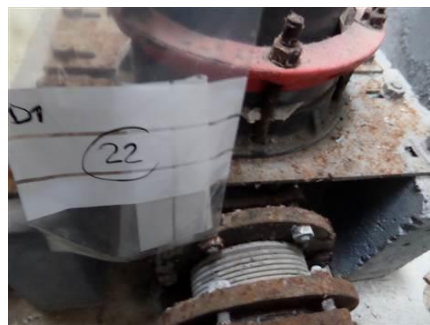
Photo n° PhA022  
 Localisation : Salle 227  
 Ouvrage : Joint de bride cuve N° 23 courte vie  
 Description : Joint fibreux blanc  
 Localisation sur croquis : 22  
 Amiante : Chrysotile  
 ZPSO 22\* : Cuve N° 22  
 \*Zone Présentant des Similitudes d'Ouvrages

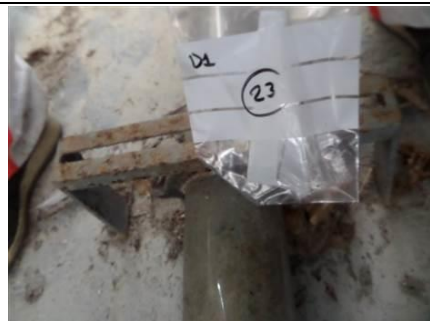
Photo n° PhA023  
 Localisation : Salle 227  
 Ouvrage : Entre conduit en verre et tuyau de serrage  
 Description : Fibres tissées blanches  
 Localisation sur croquis : 23  
 Amiante : Non détecté

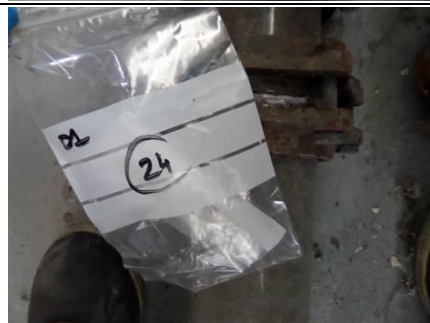
Photo n° PhA024  
 Localisation : Salle 227  
 Ouvrage : Entre 2 tuyaux de verre  
 Description : Joint dur blanc  
 Localisation sur croquis : 24  
 Amiante : Chrysotile

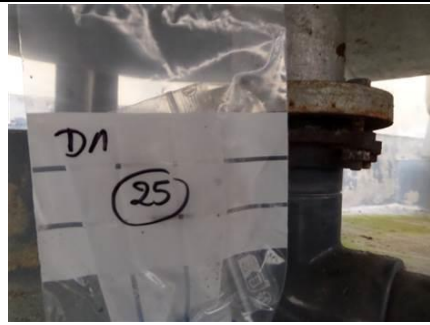
Photo n° PhA025  
Localisation : Salle 227  
Ouvrage : Joint de bride cuve N° 21 courte vie  
Description : Joint fibreux gris (rouillé)  
Localisation sur croquis : 25  
Amiante : Chrysotile

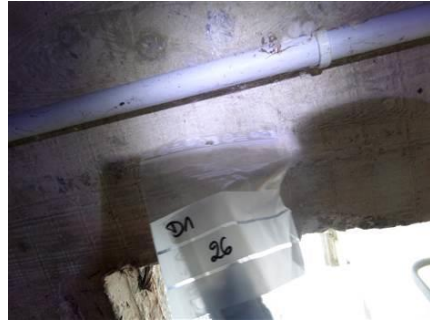
Photo n° PhA026  
Localisation : Cuve Uranie  
Ouvrage : Plafond trémie  
Description : Peinture blanche + enduit gris + béton gris  
Localisation sur croquis : 26  
Amiante : Non détecté

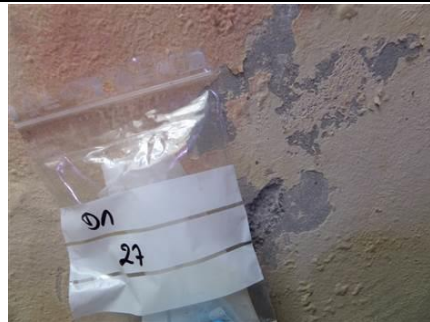
Photo n° PhA027  
Localisation : Cuve Uranie  
Ouvrage : Mur  
Description : Peinture blanche + enduit blanc + béton gris  
Localisation sur croquis : 27  
Amiante : Non détecté

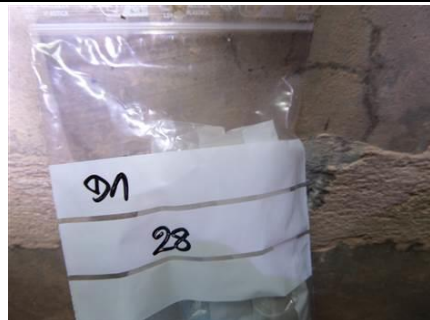
Photo n° PhA028  
Localisation : Cuve Uranie  
Ouvrage : Raccord  
Description : Enduit beige + béton gris  
Localisation sur croquis : 28  
Amiante : Non détecté

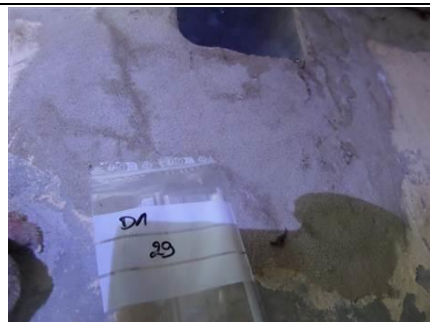
Photo n° PhA029  
Localisation : Cuve Uranie  
Ouvrage : Mur  
Description : Enduit gris de rebouchage  
Localisation sur croquis : 29  
Amiante : Non détecté

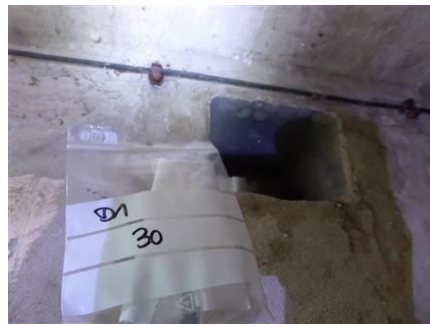
Photo n° PhA030  
 Localisation : Cuve Uranie  
 Ouvrage : Conduit  
 Description : Fibres ciment  
 Localisation sur croquis : 30  
 Amiante : Chrysotile  
 ZPSO 30\* : Cuve Uranie  
 \*Zone Présentant des Similitudes d'Ouvrages

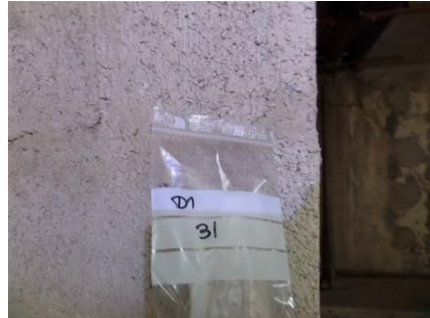
Photo n° PhA031  
 Localisation : Cuve Uranie  
 Ouvrage : Mur  
 Description : Aggloméré béton gris + joint ciment gris  
 Localisation sur croquis : 31  
 Amiante : Non détecté

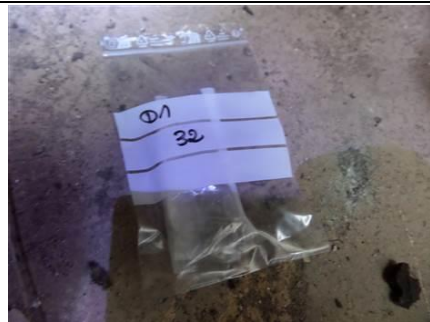
Photo n° PhA032  
 Localisation : Cuve Uranie  
 Ouvrage : Sol  
 Description : Peinture marron + béton gris  
 Localisation sur croquis : 32  
 Amiante : Non détecté

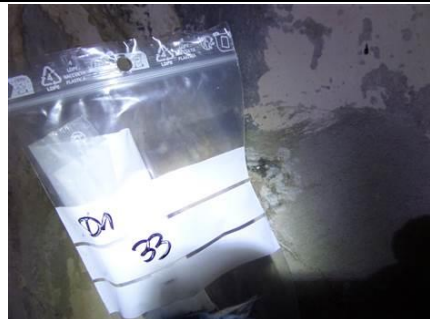
Photo n° PhA033  
 Localisation : Cuve Uranie  
 Ouvrage : Mur  
 Description : Enduit gris de rebouchage  
 Localisation sur croquis : 33  
 Amiante : Non détecté

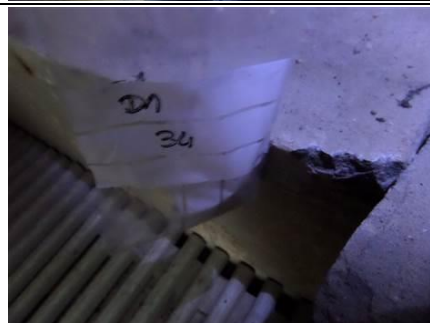
Photo n° PhA034  
 Localisation : Cuve Uranie  
 Ouvrage : Tablette  
 Description : Béton gris  
 Localisation sur croquis : 34  
 Amiante : Non détecté

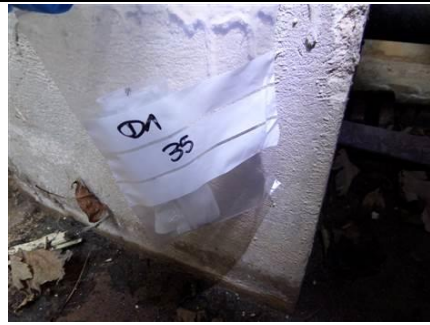
Photo n° PhA035  
Localisation : Cuve Uranie  
Ouvrage : Muret tablette  
Description : Béton gris  
Localisation sur croquis : 35  
Amiante : Non détecté

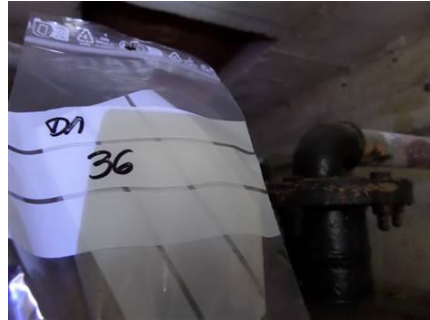
Photo n° PhA036  
Localisation : Cuve Uranie  
Ouvrage : Joint de bride  
Description : Joint fibreux gris  
Localisation sur croquis : 36  
Amiante : Chrysotile

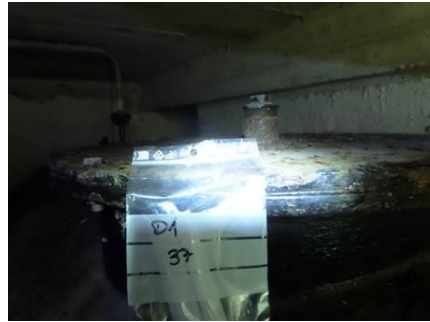
Photo n° PhA037  
Localisation : Cuve Uranie  
Ouvrage : Joint de bride  
Description : Joint fibreux gris  
Localisation sur croquis : 37  
Amiante : Chrysotile

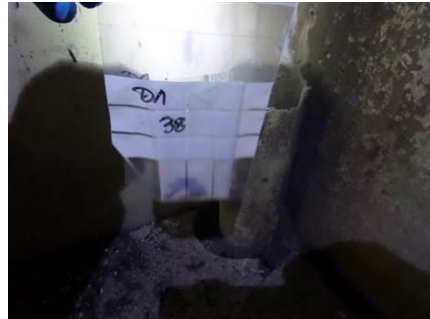
Photo n° PhA038  
Localisation : Cuve Uranie  
Ouvrage : Descente eaux pluviales  
Description : Conduit fibres ciment  
Localisation sur croquis : 38  
Amiante : Chrysotile

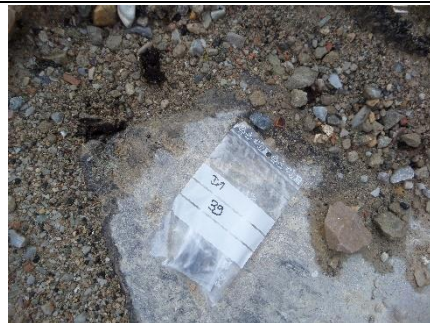
Photo n° PhA039  
Localisation : Extérieur  
Ouvrage : Sol caniveau  
Description : Béton gris  
Localisation sur croquis : 39  
Amiante : Non détecté
