## Rapport de mission de repérage des matériaux et produits contenant de l'amiante avant démolition (liste C de l'annexe 13-9 du Code de la Santé publique)

Numéro de dossier : 25-USID-01-D2  
Date du repérage : 04/06/2025

| Immeuble bâti visité | |
|---|---|
| Adresse | Rue : ..... Piscine<br>EAMEA - Base Navale de Cherbourg<br>Code postal, ville : ..... 50100 CHERBOURG EN COTENTIN |

Démantèlement du bâtiment piscine

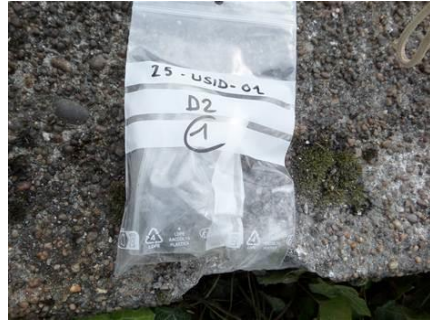
Photo n° PhA001  
Localisation : Extérieur  
Ouvrage : Dessus de mur  
Description : Enduit ciment gris + gravillons  
Localisation sur croquis : 1  
Amiante : Non détecté

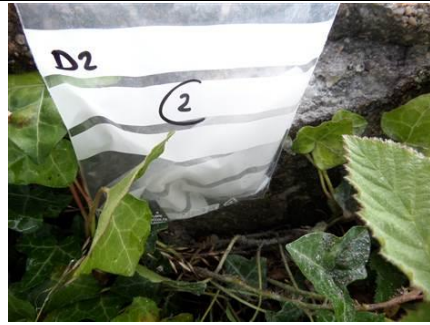
Photo n° PhA002  
Localisation : Extérieur  
Ouvrage : Mur  
Description : Béton gris  
Localisation sur croquis : 2  
Amiante : Non détecté

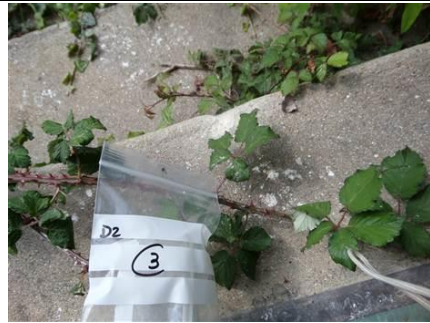
Photo n° PhA003  
Localisation : Bâtiment  
Ouvrage : Sol  
Description : Béton gris  
Localisation sur croquis : 3  
Amiante : Non détecté

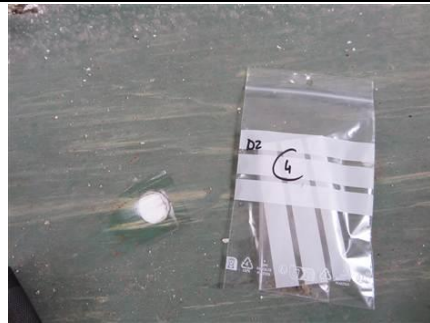
Photo n° PhA004  
Localisation : Bâtiment  
Ouvrage : Sol  
Description : Revêtement sol souple vert + colle jaune  
Localisation sur croquis : 4  
Amiante : Non détecté

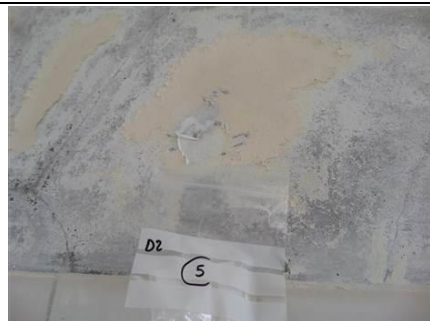
Photo n° PhA005  
Localisation : Bâtiment  
Ouvrage : Mur  
Description : Peinture beige + enduit blanc + béton gris  
Localisation sur croquis : 5  
Amiante : Non détecté

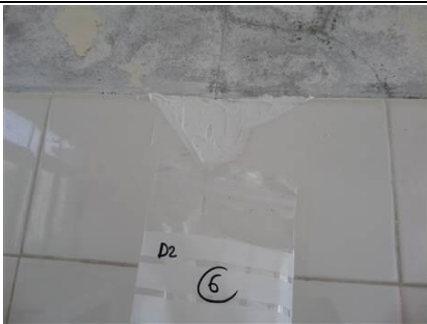
| | <p>Photo n° PhA006</p> <p>Localisation : Bâtiment</p> <p>Ouvrage : Mur</p> <p>Description : Faïence blanche + colle grise</p> <p>Localisation sur croquis : 6</p> <p>Amiante : Non détecté</p> |

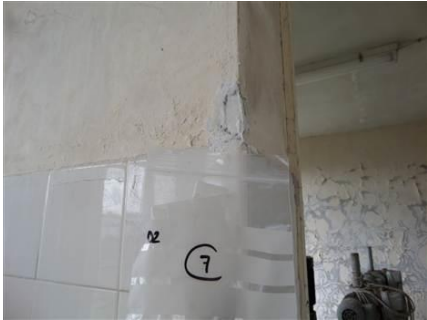
| | <p>Photo n° PhA007</p> <p>Localisation : Bâtiment</p> <p>Ouvrage : Mur de refend</p> <p>Description : Peinture beige + enduit blanc + enduit gris</p> <p>Localisation sur croquis : 7</p> <p>Amiante : Non détecté</p> |

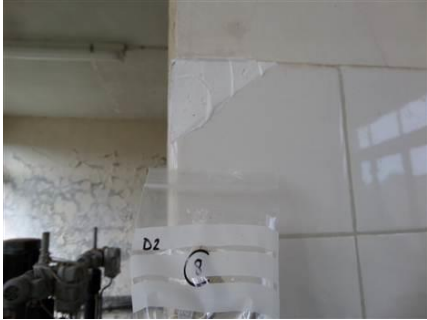
| | <p>Photo n° PhA008</p> <p>Localisation : Bâtiment</p> <p>Ouvrage : Mur de refend</p> <p>Description : Peinture beige + enduit blanc + enduit gris</p> <p>Localisation sur croquis : 8</p> <p>Amiante : Non détecté</p> |

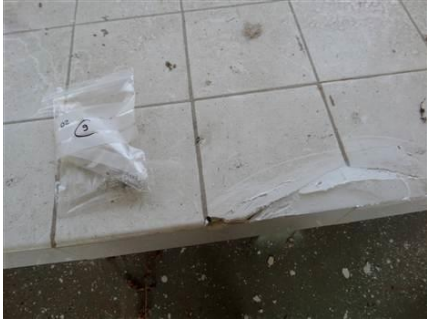
| | <p>Photo n° PhA009</p> <p>Localisation : Bâtiment</p> <p>Ouvrage : Paillasse</p> <p>Description : Faïence blanche + colle grise + béton gris</p> <p>Localisation sur croquis : 9</p> <p>Amiante : Non détecté</p> |

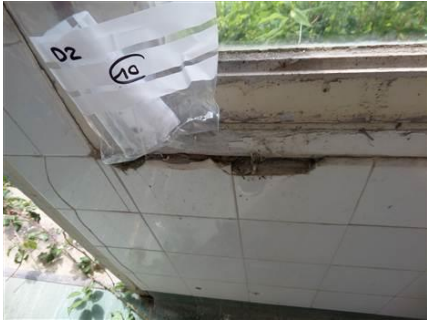
| | <p>Photo n° PhA010</p> <p>Localisation : Bâtiment</p> <p>Ouvrage : Vitrage intérieur fenêtre</p> <p>Description : Joint dur blanc</p> <p>Localisation sur croquis : 10</p> <p>Amiante : Non détecté</p> |

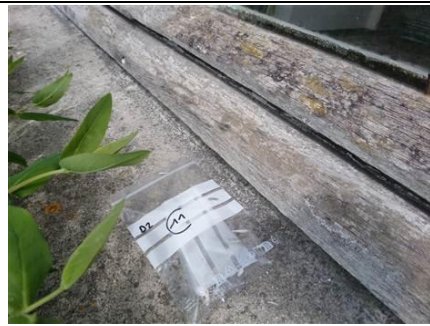
Photo n° PhA011  
 Localisation : Bâtiment  
 Ouvrage : Vitrage extérieur fenêtre  
 Description : Joint dur blanc  
 Localisation sur croquis : 11  
 Amiante : Non détecté

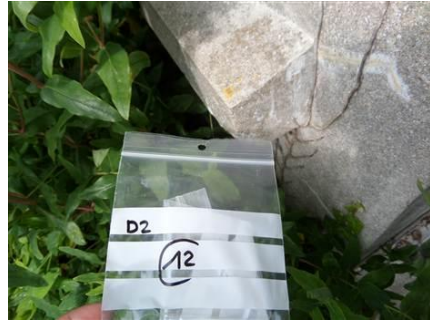
Photo n° PhA012  
 Localisation : Bâtiment  
 Ouvrage : Appui de fenêtre  
 Description : Béton gris  
 Localisation sur croquis : 12  
 Amiante : Non détecté

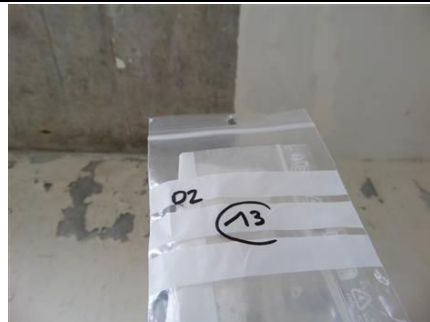
Photo n° PhA013  
 Localisation : Bâtiment  
 Ouvrage : Plafond  
 Description : Peinture blanche + enduit gris + béton gris  
 Localisation sur croquis : 13  
 Amiante : Non détecté

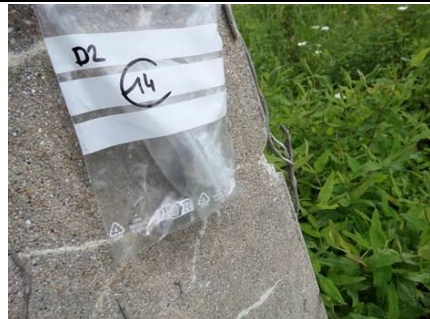
Photo n° PhA014  
 Localisation : Extérieur  
 Ouvrage : Façade  
 Description : Enduit gris  
 Localisation sur croquis : 14  
 Amiante : Non détecté

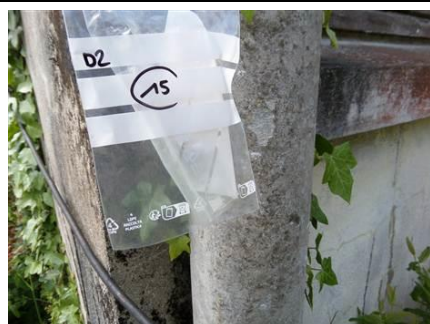
- **des matériaux et produits contenant de l'amiante après analyse en laboratoire :**
  - o Extérieur : Conduit fibres ciment Descente Eaux pluviales (Echantillon 015), 2 unités

**015 - Conduit fibres ciment (Extérieur)**

| Localisation | Identifiant + Description | Conclusion (justification) | Photo |
|---|---|---|---|
| Extérieur | <u>Identifiant:</u> 015<br><u>Réf. échantillon:</u> 015<br><u>Description:</u> Conduit fibres ciment<br><u>Composant de la construction:</u><br>Descente eaux pluviales<br><u>Localisation sur croquis:</u> 15 | Présence d'amiante<br>(Après analyse en laboratoire) | |

Photo n° PhA015  
 Localisation : Extérieur  
 Ouvrage : Descente eaux pluviales  
 Description : Conduit fibres ciment  
 Localisation sur croquis : 15  
 Amiante : Chrysotile  
 ZPSO 15\* : Descente eaux pluviales  
 \*Zone Présentant des Similitudes d'Ouvrages

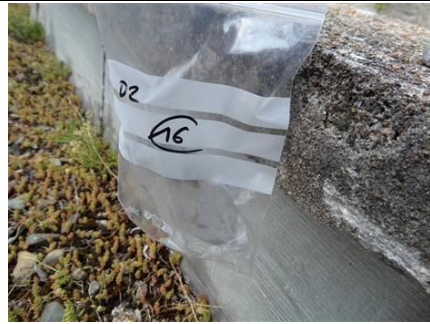
Photo n° PhA016  
Localisation : Extérieur  
Ouvrage : Acrotère  
Description : Béton gris  
Localisation sur croquis : 16  
Amiante : Non détecté

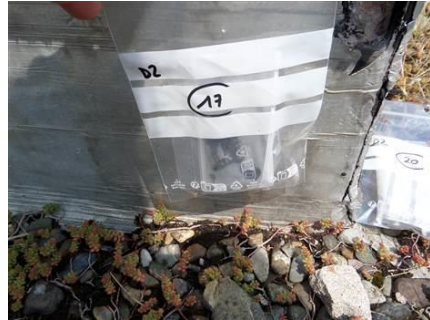
Photo n° PhA017  
Localisation : Extérieur  
Ouvrage : Remontée souche de ventilation  
Description : Pax aluminium + revêtement bitumineux noir  
Localisation sur croquis : 17  
Amiante : Non détecté

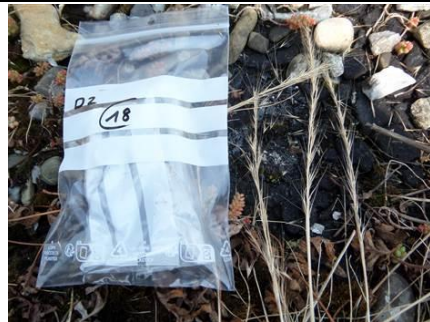
Photo n° PhA018  
Localisation : Extérieur  
Ouvrage : Etanchéité toiture terrasse  
Description : Revêtement bitumineux noir + colle noire + béton gris  
Localisation sur croquis : 18  
Amiante : Non détecté

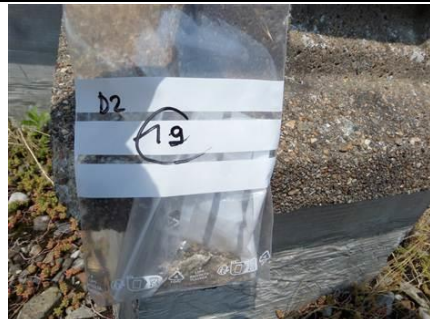
Photo n° PhA019  
Localisation : Extérieur  
Ouvrage : Chapeau souche de ventilation  
Description : Béton gris  
Localisation sur croquis : 19  
Amiante : Non détecté

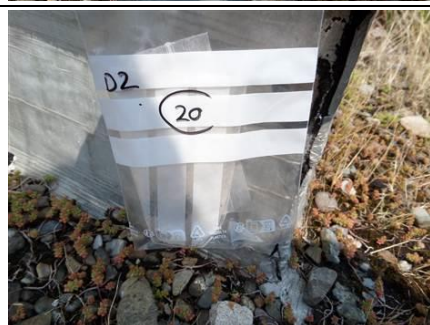
Photo n° PhA020  
Localisation : Extérieur  
Ouvrage : Souche sortie de ventilation  
Description : Béton gris  
Localisation sur croquis : 20  
Amiante : Non détecté

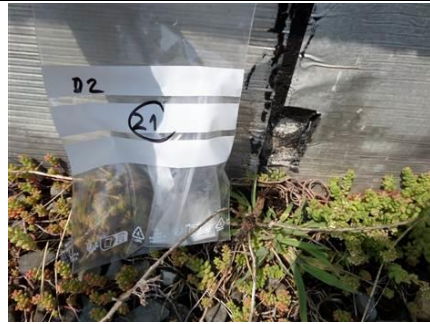
Photo n° PhA021  
Localisation : Extérieur  
Ouvrage : Relevé acrotère  
Description : Pax aluminium + revêtement bitumineux noir  
Localisation sur croquis : 21  
Amiante : Non détecté

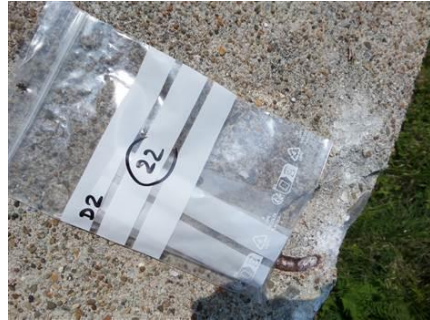
Photo n° PhA022  
Localisation : Extérieur  
Ouvrage : Bardeau  
Description : Béton gris  
Localisation sur croquis : 22  
Amiante : Non détecté

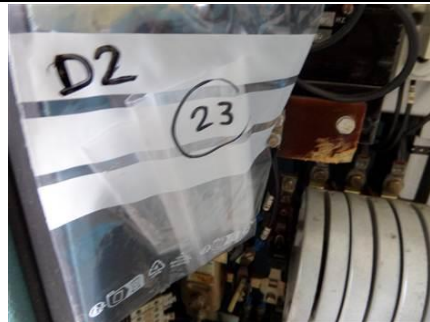
Photo n° PhA023  
Localisation : Bâtiment  
Ouvrage : Placard  
Description : Plaque dure marron  
Localisation sur croquis : 23  
Amiante : Non détecté

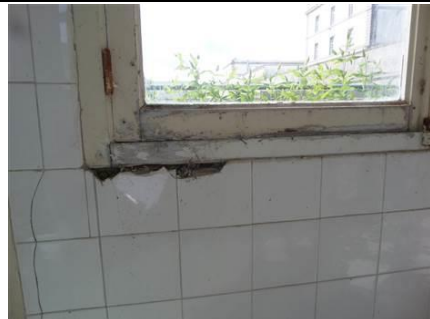
Photo n° PhA024  
Localisation : Bâtiment  
Ouvrage : Sous fenêtre  
Description : Absence de joint  
Localisation sur croquis : V. 1

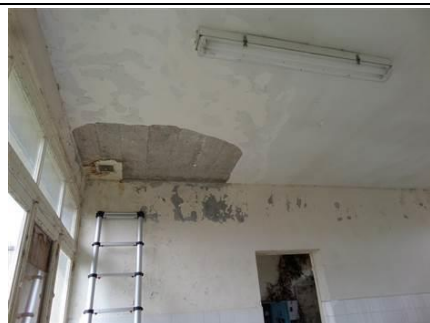
| Localisation | Parties du local | Raison |
|---|---|---|
| Extérieur/toiture | Grilles de ventilation | Inaccessible, végétation |

Photo n° PhA025  
Localisation : Bâtiment  
Ouvrage : Toiture/plafond  
Description : Grille de ventilation inaccessible  
Localisation sur croquis : V. 2
