# Rapport de mission de repérage du plomb avant travaux

Numéro de dossier : 25-USID-01-D1

| Localisation du ou des bâtiments :<br>Département : ... <b>Manche</b><br>Adresse : ..... <b>BATIMENT B / CUVE URANIE</b><br><b>EAMEA - Base Navale de Cherbourg</b><br>Commune : ..... <b>50100 CHERBOURG EN COTENTIN</b><br>Année de construction : < <b>1997</b> | Donneur d'ordre :<br><b>USID Cherbourg - BCRM Cherbourg - M. ESNAULT Pierrick</b><br><b>SERVICE D INFRASTRUCTURE DE LA DEFENSE</b><br><b>EXPERTISE ET PRODUCTION NATIONALE (SID EPN)</b><br><b>2 RUE DU GARIGLIANO</b><br><b>35000 RENNES</b><br><br>Propriétaire :<br><b>USID Cherbourg - BCRM Cherbourg - M. ESNAULT Pierrick</b><br><b>SERVICE D INFRASTRUCTURE DE LA DEFENSE</b><br><b>EXPERTISE ET PRODUCTION NATIONALE (SID EPN)</b><br><b>2 RUE DU GARIGLIANO</b><br><b>35000 RENNES</b> |

| Local / Structure | Nature des travaux | Entreprise Intervenant |
|---|---|---|
| BATIMENT B (Réseau VL/VC vers cuves) / CUVE URANIE | Démantèlement du réseau d'évacuation VL/VC des laboratoires du 2ème étage Bât B vers cuves RDC, et cuve Uranie N-1 | NC |

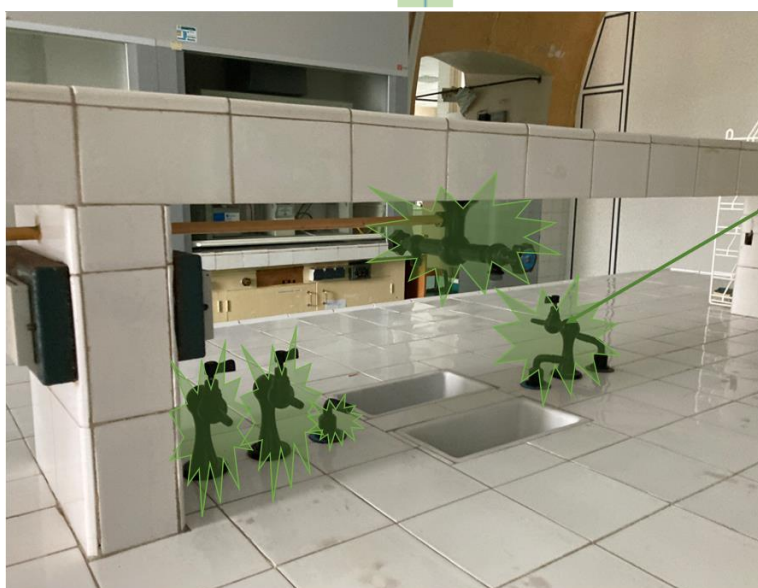
Présence de plomb dans la peinture de la robinetterie

77 unités au total

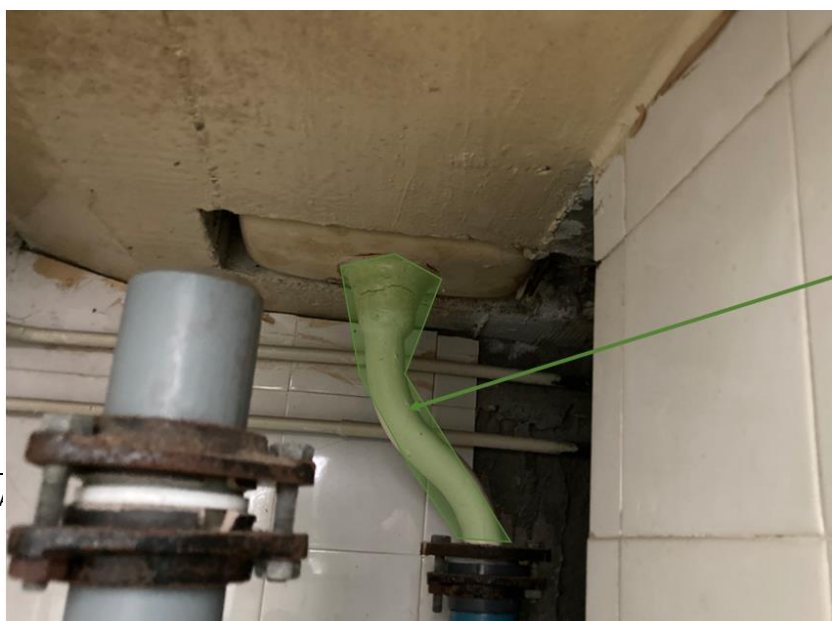
Conduit d'évacuation plombé

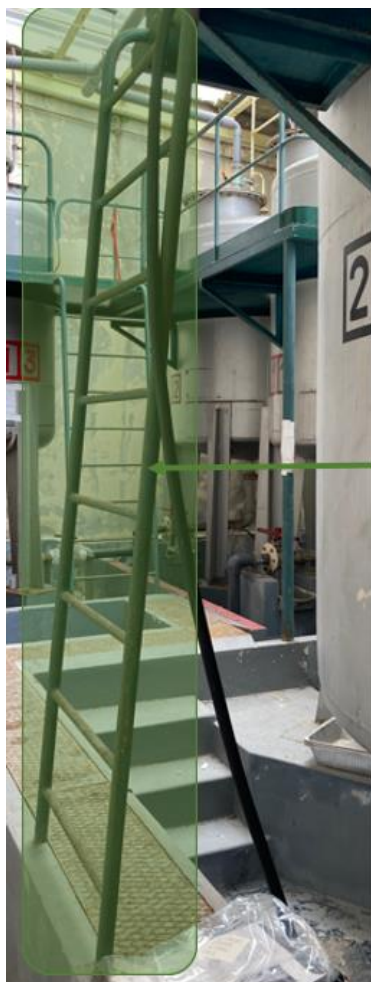
Présence de plomb dans la peinture de l'échelle

2 unités

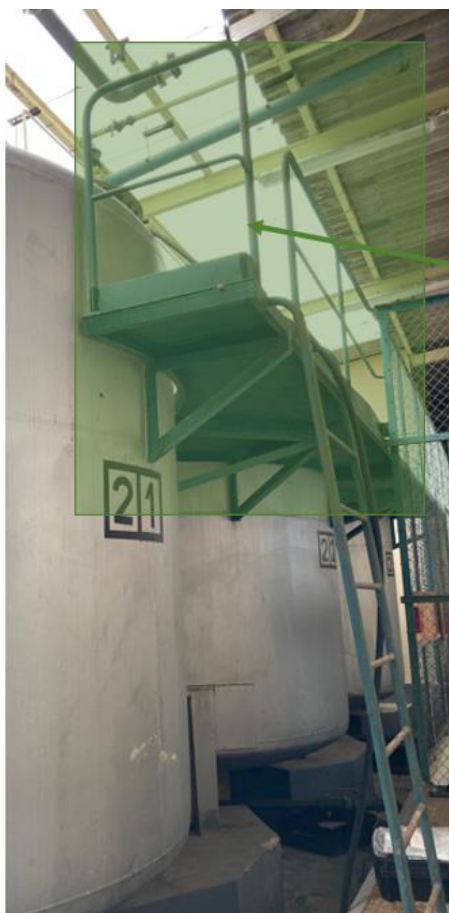
Présence de plomb dans la peinture du garde corps

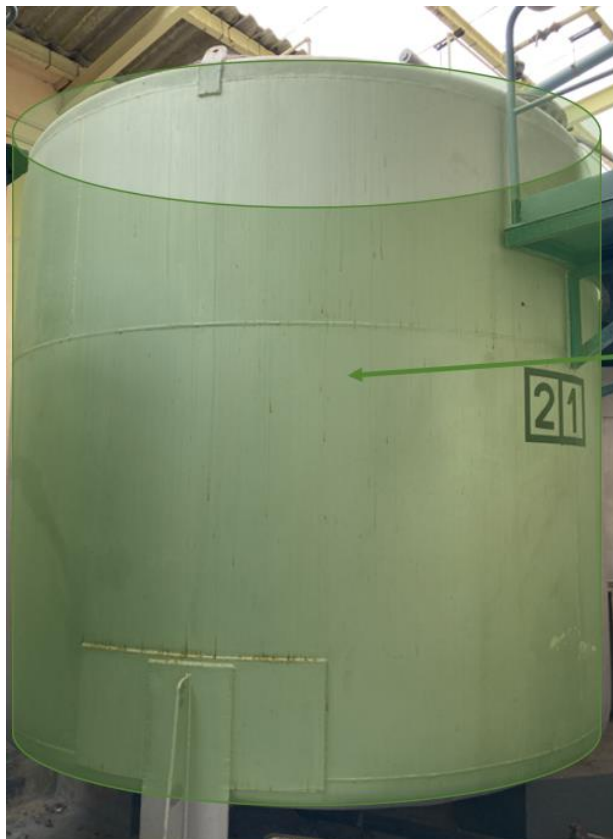
Présence de plomb dans la peinture de la cuve

6 unités

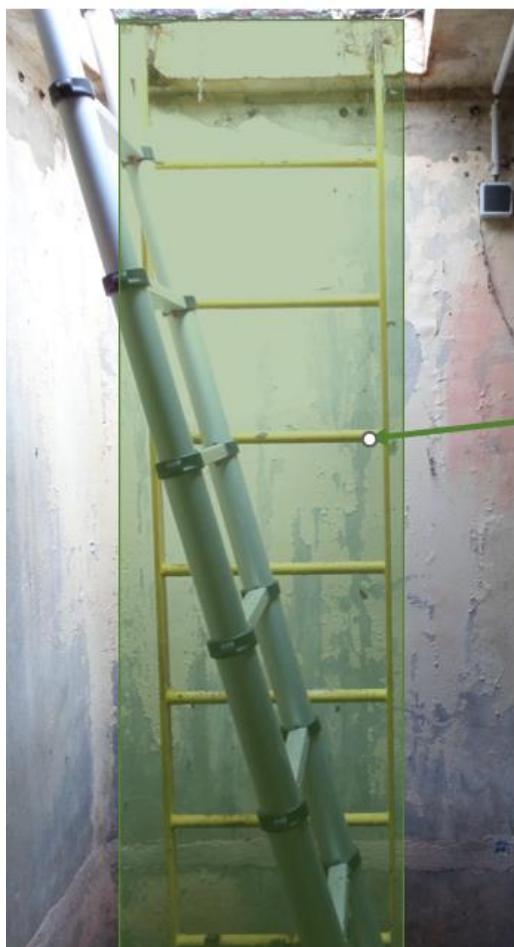
Présence de plomb dans la peinture sur l'échelle
