# Rapport de repérage amiante avant réalisation de travaux dans un immeuble bâti

**Rapport N° :** 30783790/S1/1/AM-RTV\_V1

### CAISSE D ALLOCATIONS FAMILIALES

### BATIMENT VILLA

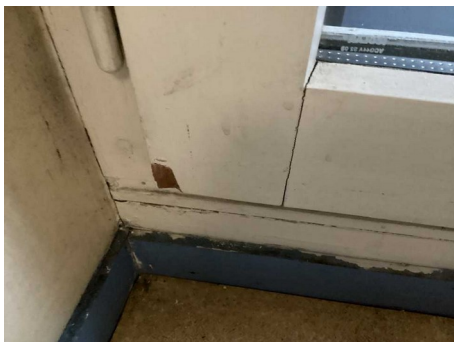
| P1 | ZPSO 1 |

| Localisation | Ouvrage | Matériau / Produit | Aspect | Couleur | N° ZPSO | N° Prél. | N° Sond. | Critère de décision | Observation | Présence amiante |
|---|---|---|---|---|---|---|---|---|---|---|
| | Menuiseries extérieures | Peintures décoratives | Epais | Blanc | 1 | P1<br>N | / | AN | / | Non |

| P1 | ZPSO 1 |
|---|---|
| Menuiseries extérieures -> Peintures décoratives | |

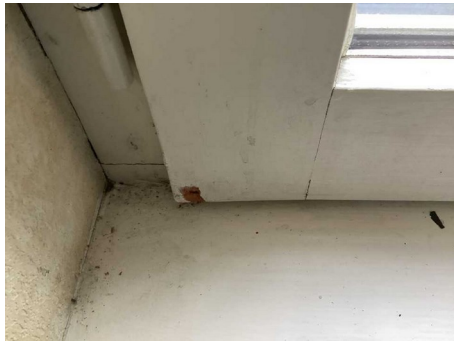
| P2 | ZPSO 1 |

| Localisation | Ouvrage | Matériau / Produit | Aspect | Couleur | N° ZPSO | N° Prél. | N° Sond. | Critère de décision | Observation | Présence amiante |
|---|---|---|---|---|---|---|---|---|---|---|
| BATIMENT VILLA -> RDC<br>-> BUREAU V103 | Menuiseries extérieures | Peintures décoratives | Epais | Blanc | 1 | P2*<br>N | / | AN | / | Non |

| P2 | ZPSO 1 |
|---|---|
| Menuiseries extérieures -> Peintures décoratives | |

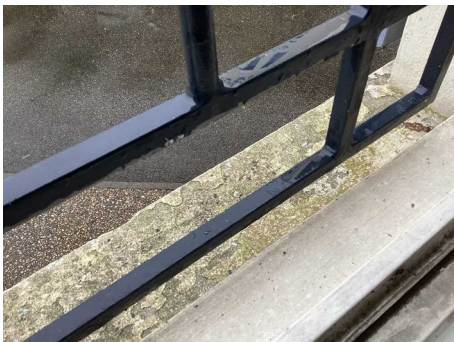
| P3 | ZPSO 2 |

| Localisation | Ouvrage | Matériau / Produit | Aspect | Couleur | N° ZPSO | N° Prél. | N° Sond. | Critère de décision | Observation | Présence amiante |
|---|---|---|---|---|---|---|---|---|---|---|
| | Menuiseries extérieures | Peintures décoratives | Epais | Noir | 2 | P3*<br>N | / | AN | / | Non |

| P3 | ZPSO 2 |
|---|---|
| Menuiseries extérieures -> Peintures décoratives | |

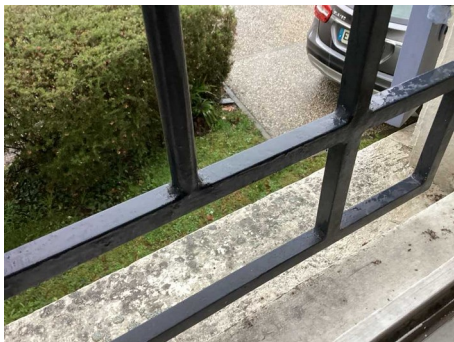
| P4 | ZPSO 2 |

| Localisation | Ouvrage | Matériau / Produit | Aspect | Couleur | N° ZPSO | N° Prél. | N° Sond. | Critère de décision | Observation | Présence amiante |
|---|---|---|---|---|---|---|---|---|---|---|
| | Menuiseries extérieures | Peintures décoratives | Epais | Noir | 2 | P4<br>N | / | AN | / | Non |

| P4 | ZPSO 2 |
|---|---|
| Menuiseries extérieures -> Peintures décoratives | |

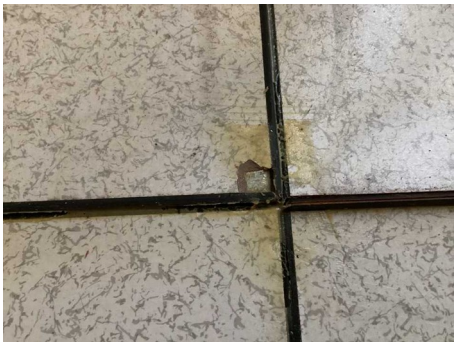
| P5 | ZPSO 3 |

| Localisation | Ouvrage | Matériau / Produit | Aspect | Couleur | N° ZPSO | N° Prél. | N° Sond. | Critère de décision | Observation | Présence amiante |
|---|---|---|---|---|---|---|---|---|---|---|
| | Revêtements de sol | Colles non bitumineuses | Semi-dur | Jaune | 3 | P5*<br>N | / | AN | / | Non |

| P5 | ZPSO 3 |
|---|---|
| Revêtements de sol -> Colles non bitumineuses | |

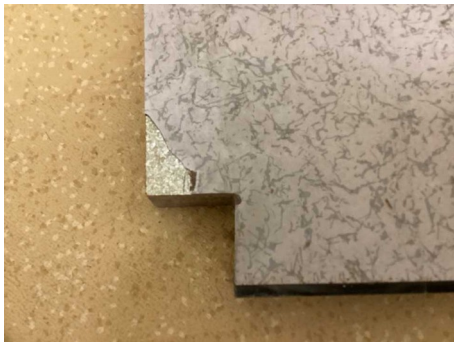
| P6 | ZPSO 3 |

| P6 | ZPSO 3 |
|---|---|
| Revêtements de sol -> Colles non bitumineuses | |

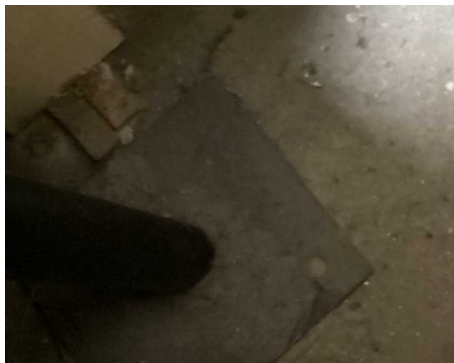
| P8 | ZPSO 4 |

| Revêtements de sol -> Colles non bitumineuses | |

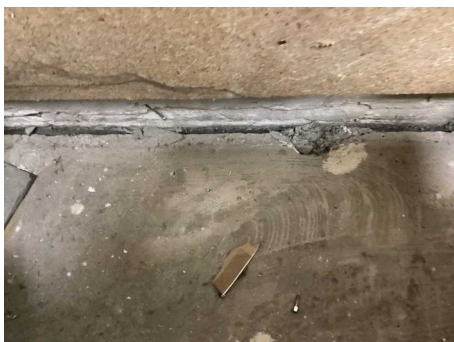
| P9 | ZPSO 5 |

| Revêtements de sol -> Ragréages | |

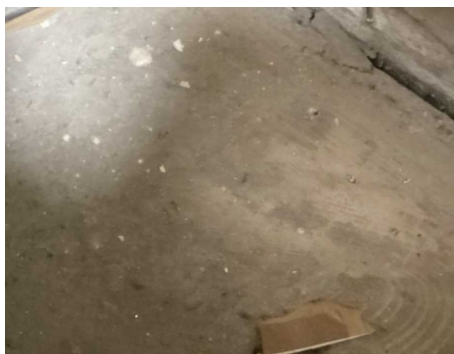
| P10 | ZPSO 5 |

| Localisation | Ouvrage | Matériau / Produit | Aspect | Couleur | N° ZPSO | N° Prél. | N° Sond. | Critère de décision | Observation | Présence amiante |
|---|---|---|---|---|---|---|---|---|---|---|
| | Revêtements de sol | Ragréages | Ciment, Compact | Gris | 5 | P10*<br>N | / | AN | / | Non |

| Revêtements de sol -> Ragréages | |

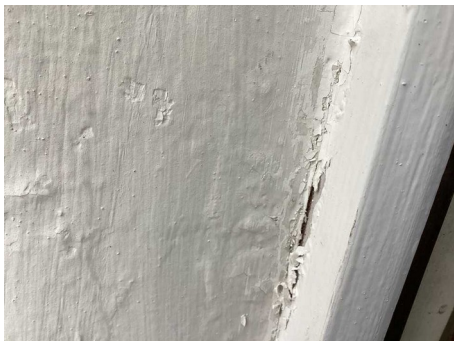
| P11 | ZPSO 6 |

| Localisation | Ouvrage | Matériau / Produit | Aspect | Couleur | N° ZPSO | N° Prél. | N° Sond. | Critère de décision | Observation | Présence amiante |
|---|---|---|---|---|---|---|---|---|---|---|
| | Menuiseries extérieures | Joints d'étanchéité | Silicone | Blanc | 6 | P11*<br>N | / | AN | / | Non |

| Menuiseries extérieures -> Joints d'étanchéité | |

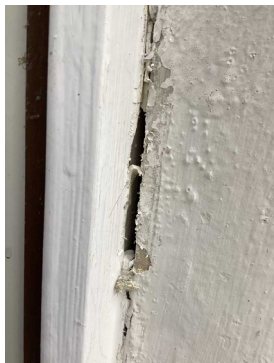
| P12 | ZPSO 6 |

| Localisation | Ouvrage | Matériau / Produit | Aspect | Couleur | N° ZPSO | N° Prél. | N° Sond. | Critère de décision | Observation | Présence amiante |
|---|---|---|---|---|---|---|---|---|---|---|
| | Menuiseries extérieures | Joints d'étanchéité | Silicone | Blanc | 6 | P12<br>N | / | AN | / | Non |

| Menuiseries extérieures -> Joints d'étanchéité | |

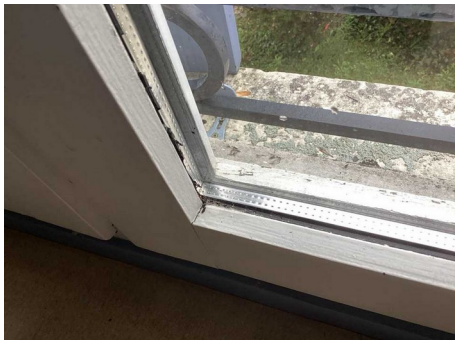
| P13 | ZPSO 7 |

| Localisation | Ouvrage | Matériau / Produit | Aspect | Couleur | N° ZPSO | N° Prél. | N° Sond. | Critère de décision | Observation | Présence amiante |
|---|---|---|---|---|---|---|---|---|---|---|
| | Menuiseries extérieures | Joints de mastic de vitrage | Caoutchouc | Noir | 7 | P13<br>N | / | AN | / | Non |

| Menuiseries extérieures -> Joints de mastic de vitrage | |

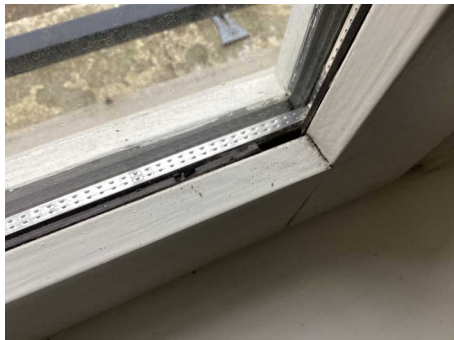
| P14 | ZPSO 7 |

| Localisation | Ouvrage | Matériau / Produit | Aspect | Couleur | N° ZPSO | N° Prél. | N° Sond. | Critère de décision | Observation | Présence amiante |
|---|---|---|---|---|---|---|---|---|---|---|
| | Menuiseries extérieures | Joints de mastic de vitrage | Caoutchouc | Noir | 7 | P14*<br>N | / | AN | / | Non |

| Menuiseries extérieures -> Joints de mastic de vitrage | |

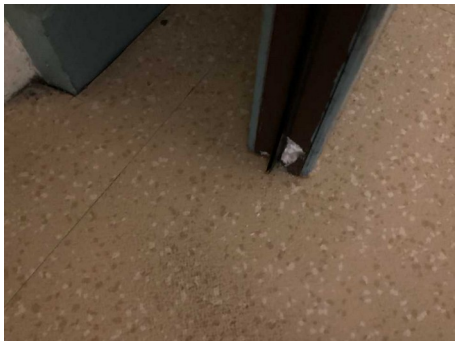
| P15 | ZPSO 8 |

| Localisation | Ouvrage | Matériau / Produit | Aspect | Couleur | N° ZPSO | N° Prél. | N° Sond. | Critère de décision | Observation | Présence amiante |
|---|---|---|---|---|---|---|---|---|---|---|
| | Portes coupe-feu | Joints (bandes) | Fibreux | Blanc | 8 | P15*<br>N | / | AN | / | Non |
| | Portes coupe-feu | Joints (bandes) | Rigide | Marron | 8 | P15*<br>N | / | AN | / | Non |

| Portes coupe-feu -> Joints (bandes) (Liste B) Joints (bandes) | |

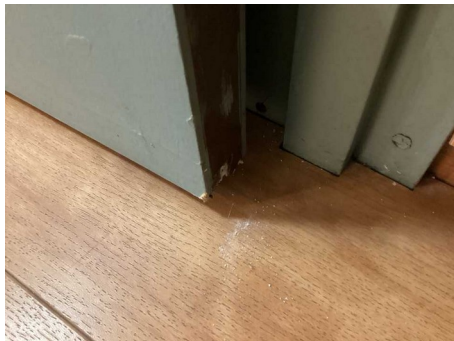
| P16 | ZPSO 8 |

| Portes coupe-feu -> Joints (bandes) (Liste B) Joints (bandes) | |

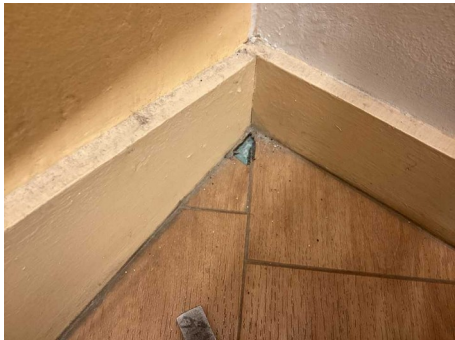
| P17 | ZPSO 9 |

| Revêtements de sol -> Sous-couches des revêtements souples Colles non bitumineuses | |

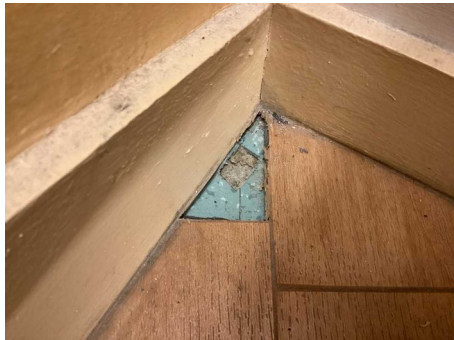
| P18 | ZPSO 10 |

| Revêtements de sol -> Sous-couches des revêtements souples Colles non bitumineuses Ragréages | |

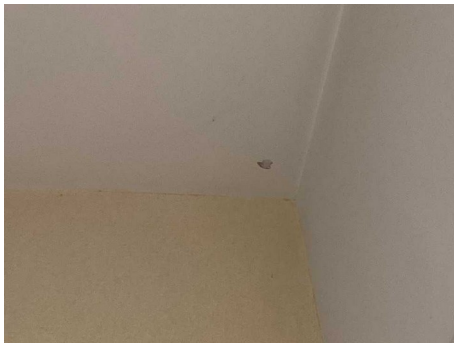
| P19 | ZPSO 11 |

| Localisation | Ouvrage | Matériau / Produit | Aspect | Couleur | N° ZPSO | N° Prél. | N° Sond. | Critère de décision | Observation | Présence amiante |
|---|---|---|---|---|---|---|---|---|---|---|
| BATIMENT VILLA -> RDC<br>-> CIR 6 | Plafonds | Bandes calicot | Papier, Plâtre | Blanc | 11 | P19*<br>N | / | AN | / | Non |

| Plafonds -> Bandes calicot | |

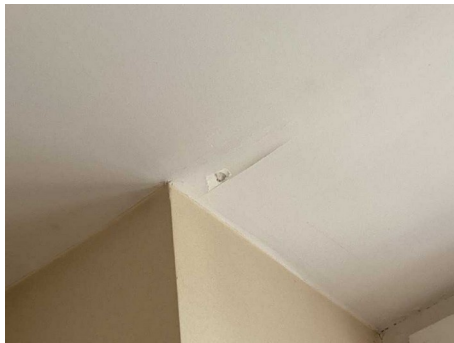
| P20 | ZPSO 11 |

| Localisation | Ouvrage | Matériau / Produit | Aspect | Couleur | N° ZPSO | N° Prél. | N° Sond. | Critère de décision | Observation | Présence amiante |
|---|---|---|---|---|---|---|---|---|---|---|
| BATIMENT VILLA -> RDC<br>-> BUREAU V105 | Plafonds | Bandes calicot | Papier, Plâtre | Blanc | 11 | P20<br>N | / | AN | / | Non |

| Plafonds -> Bandes calicot | |

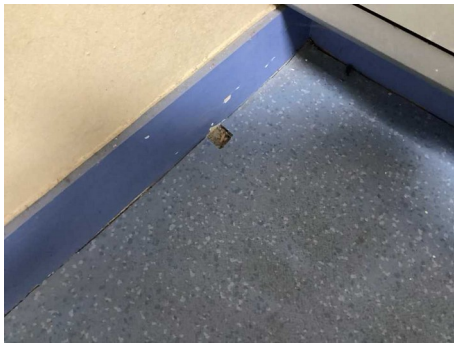
| P21 | ZPSO 12 |

| Revêtements de sol -> Sous-couches des revêtements souples Colles non bitumineuses Ragréages | |

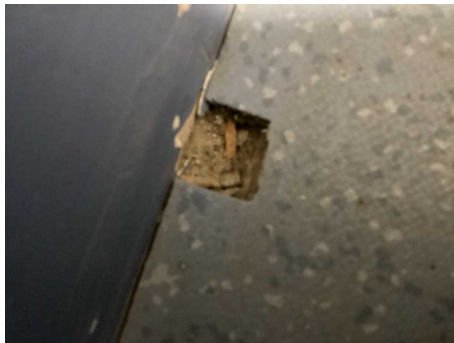
| P22 | ZPSO 13 |

| Revêtements de sol -> Ragréages | |

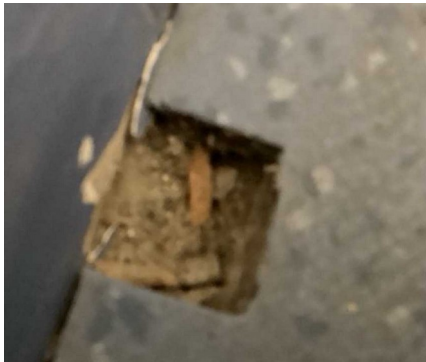
| P23 | ZPSO 14 |

| Revêtements de sol -> Dalles de sol (Liste B) Colles non bitumineuses | |

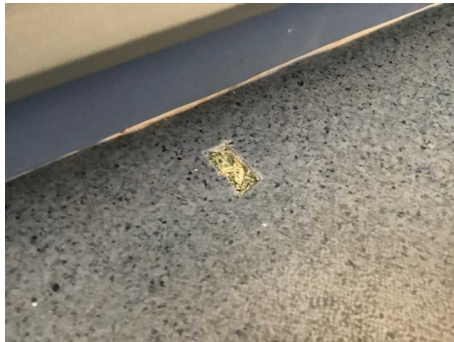
| P24 | ZPSO 12 |

| Revêtements de sol -> Sous-couches des revêtements souples Colles non bitumineuses Ragréages | |

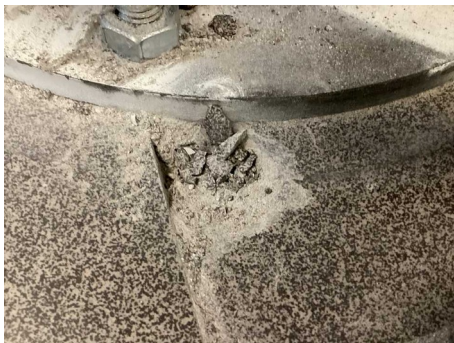
| P25 | ZPSO 15 |

| Revêtements de sol -> Colles de carrelage | |

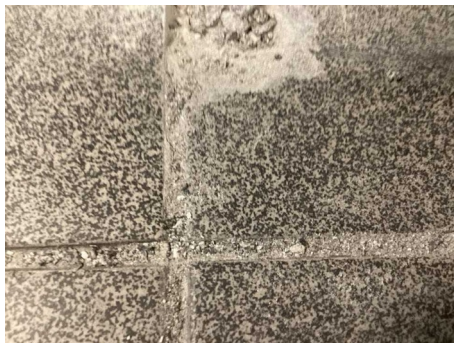
| P26 | ZPSO 15 |

| Revêtements de sol -> Colles de carrelage | |

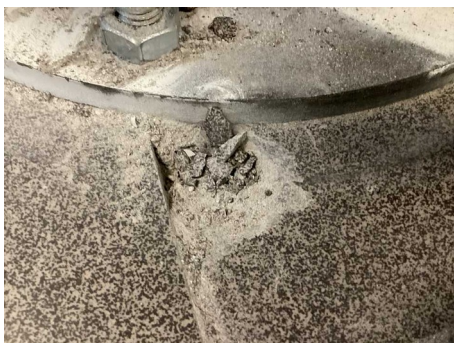
| P27 | ZPSO 16 |

| Revêtements de sol -> Joints de carrelage | |

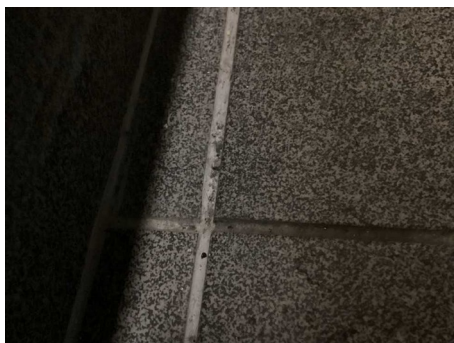
| P28 | ZPSO 16 |

| Revêtements de sol -> Joints de carrelage | |

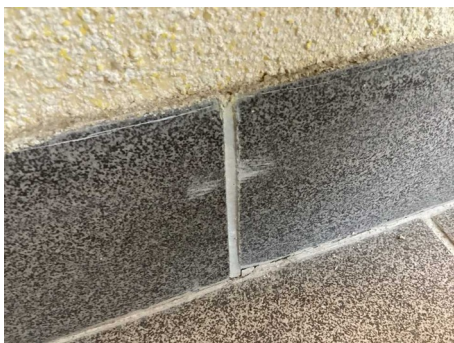
| P29 | ZPSO 17 |

| Revêtements de murs, poteaux, cloisons, gaines, coffres -> Colles de plinthe | |

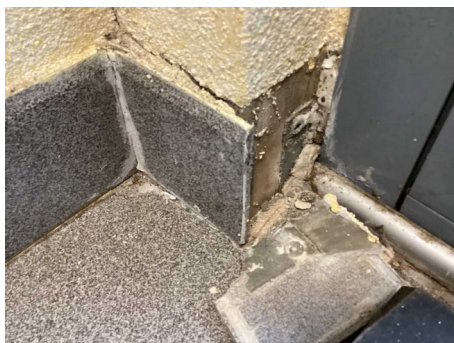
| P30 | ZPSO 17 |

| Revêtements de murs, poteaux, cloisons, gaines, coffres -> Colles de plinthe | |

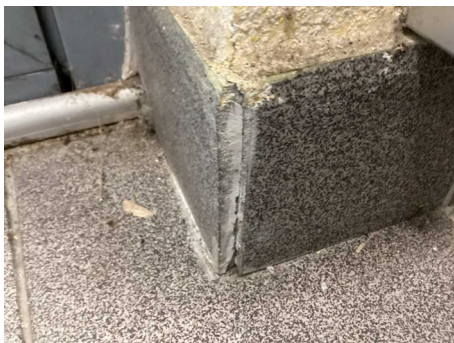
| P31 | ZPSO 18 |

| Revêtements de murs, poteaux, cloisons, gaines, coffres -> Joints de plinthe | |

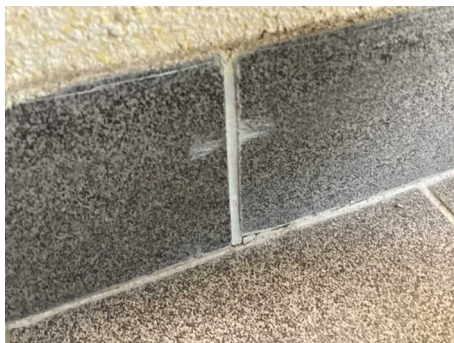
| P32 | ZPSO 18 |

| Revêtements de murs, poteaux, cloisons, gaines, coffres -> Joints de plinthe | |

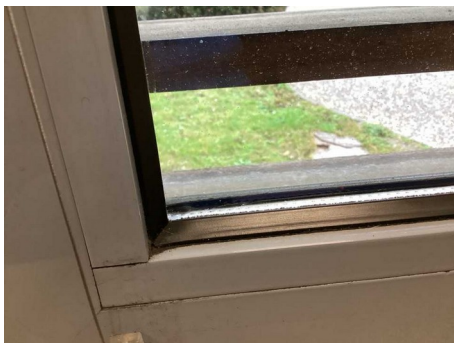
| P33 | ZPSO 19 |

| Menuiseries extérieures -> Joints de mastic de vitrage | |

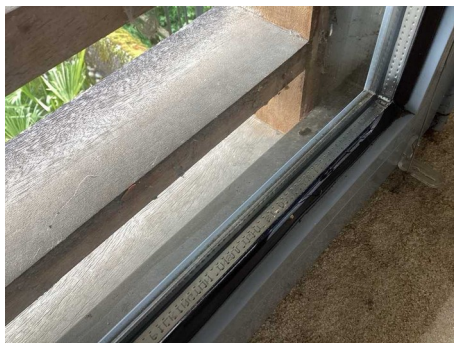
| P34 | ZPSO 19 |

| Menuiseries extérieures -> Joints de mastic de vitrage | |
