## Rapport de mission de repérage des matériaux et produits contenant de l'amiante dans les immeubles bâtis avant réalisation de travaux

4 rue Aristide Briand  
01000 BOURG EN BRESSE

**Rénovation hall d'accueil**

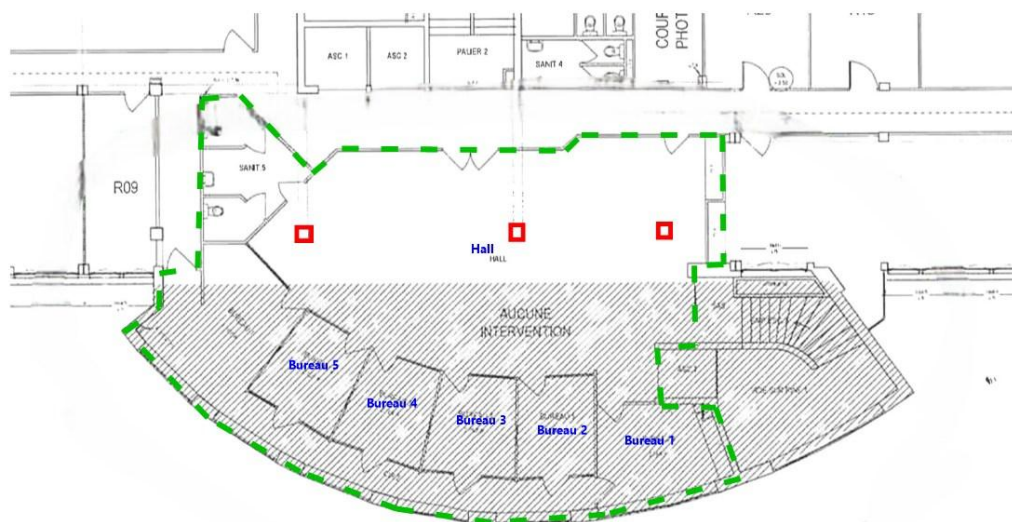
### Croquis matériaux contenant de l'amiante

■ **M0002 - Enduit à base de plâtre**  
**Présence d'amiante**

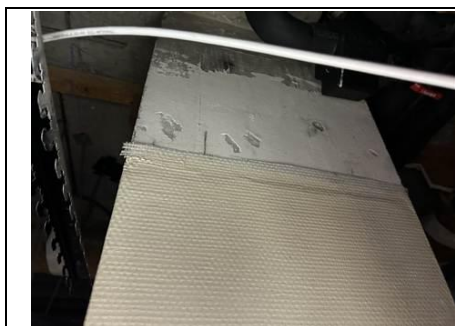
| N° Matériau ou Produit | Description | Localisation | Etat de conservation | Photo |
|---|---|---|---|---|
| M0002 | Enduit à base de plâtre | Rez de chaussée - Hall | Bon état | |

| Hall | 1 | Identifiant : M0002<br>Description : Enduit à base de plâtre<br>Résultat : Présence d'amiante | Oui<br>Rez de chaussée - Hall | P0002; P0012; P0013;<br>P0014 | |

Photo n° Ph0001  
Localisation : Rez de chaussée - Hall  
Ouvrage : 3 - Parois verticales intérieures - Poteaux  
Partie d'ouvrage : Enduit à base de plâtre  
Description : Enduit à base de plâtre
