## DEFENSE ENVIRONNEMENT SERVICE

### Piscine du centre militaire de Coëtquidan

Diagnostic pour la réhabilitation d'ouvrages du Génie Civil en béton armé

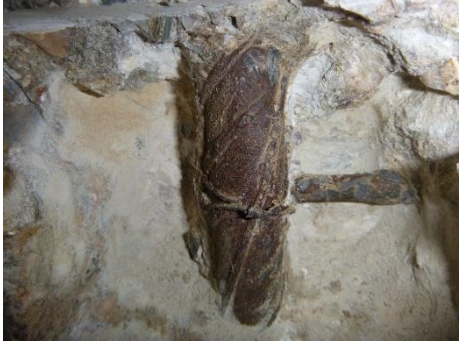
Tableau 7: Caractéristiques des armatures dégagées

| Orientation | Nuance | Diamètre (mm) | Enrobage (mm) | Etat de corrosion | Photo |
|---|---|---|---|---|---|
| Verticale | TOR | 24 | 34 | Corrosion généralisée sans perte de diamètre ni piqûration | |

→ Synthèse: les armatures dégagées présentent une corrosion généralisée. Aucune perte de diamètre et/ou de piqûration n'est observée.

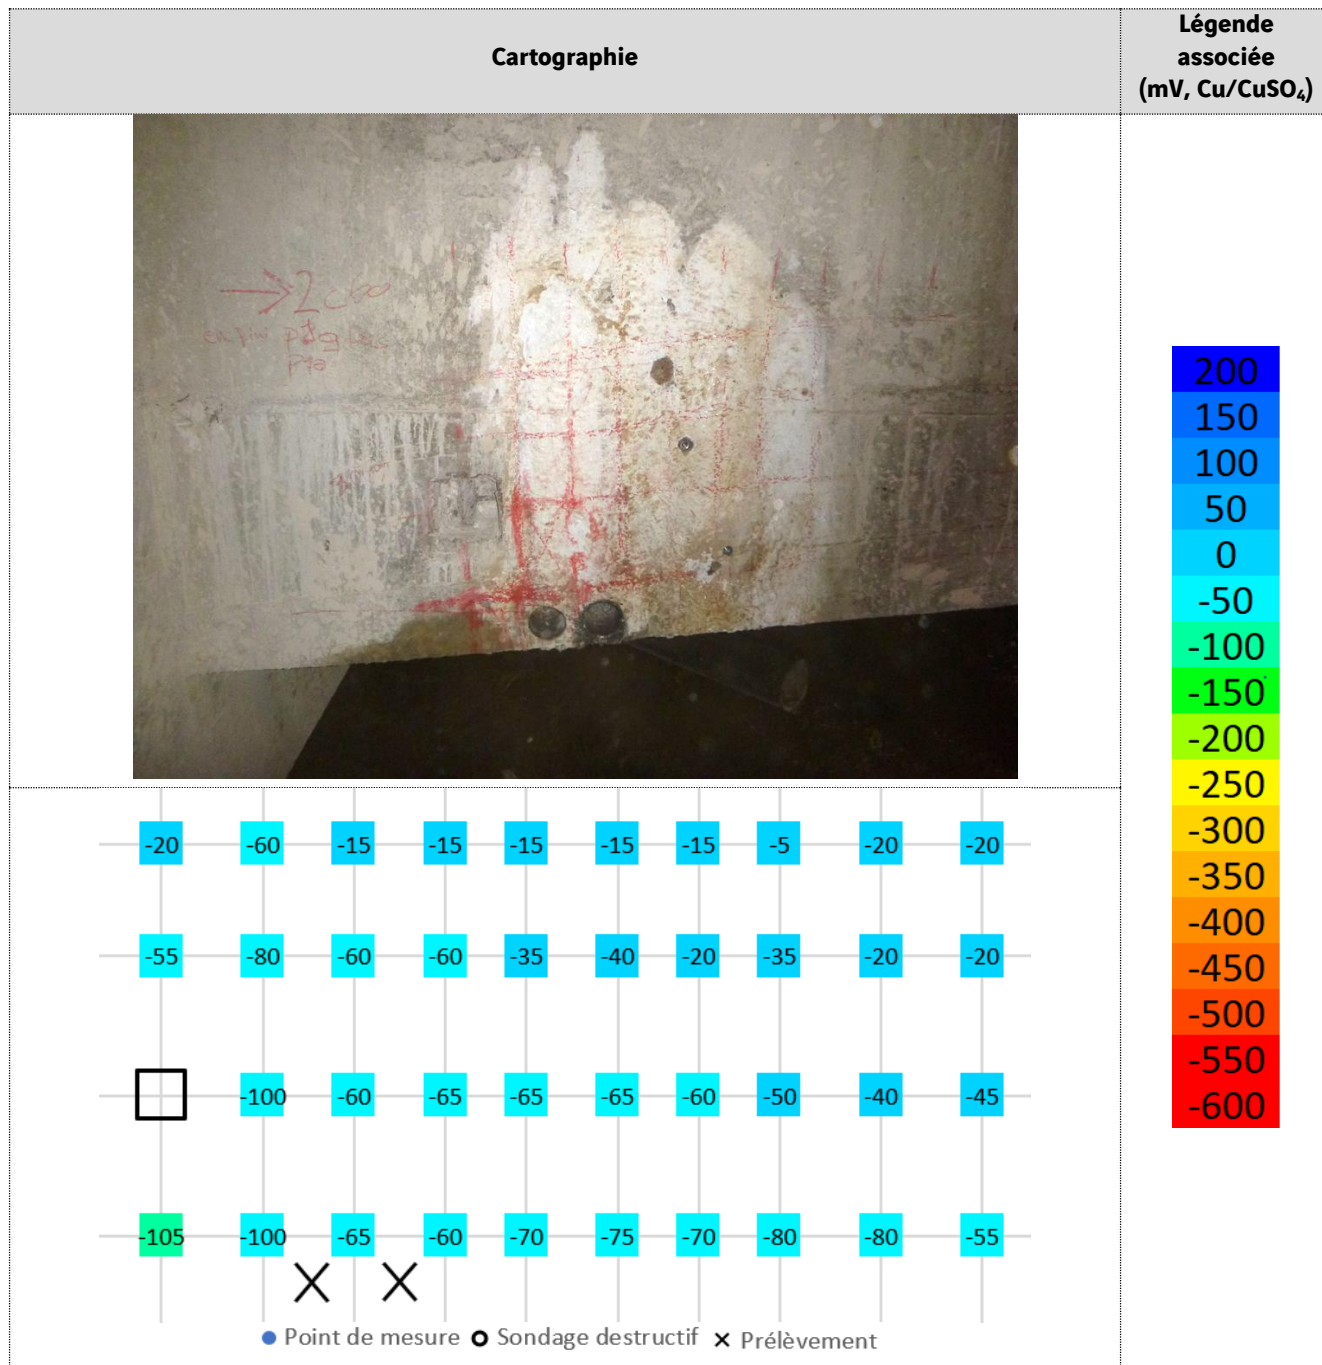
Tableau 14: Cartographie des potentiels d'électrode des armatures et légende associée

→ Synthèse: les valeurs de potentiel d'électrode (par rapport à une électrode de référence Cu/CuSO<sub>4</sub>) sont inférieures à l'ordre des valeurs typiques liées à l'environnement d'exposition attendu pour un béton sec. La différence de potentiel indique un risque de corrosion faible ne mettant pas en évidence la présence de zones anodiques (zones symptomatiques d'une activité de corrosion) localisées.

Compte-tenu de l'état de dégradation des armatures dégagées et de l'absence de pollution au niveau des armatures, le phénomène de corrosion sous-jacente des armatures ne semble pas être initié.

**Au niveau du voile périphérique Sud, les armatures semblent être dans un état électrochimique de passivité vis-à-vis du phénomène de corrosion.**

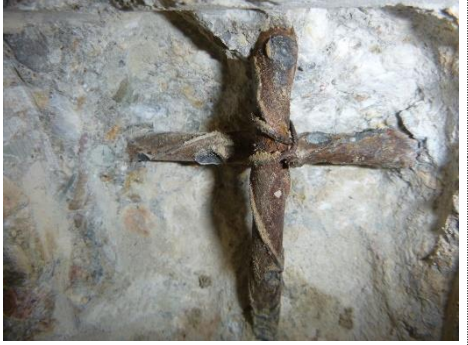
Tableau 15: Caractéristiques des armatures dégagées

| Orientation | Nuance | Diamètre (mm) | Enrobage (mm) | Etat de corrosion | Photo |
|---|---|---|---|---|---|
| Verticale | TOR | 8 | 23 | Corrosion généralisée sans perte de diamètre ni piqûration | |

→ Synthèse: les armatures dégagées présentent une corrosion généralisée. Aucune perte de diamètre et/ou de piqûration n'est observée.

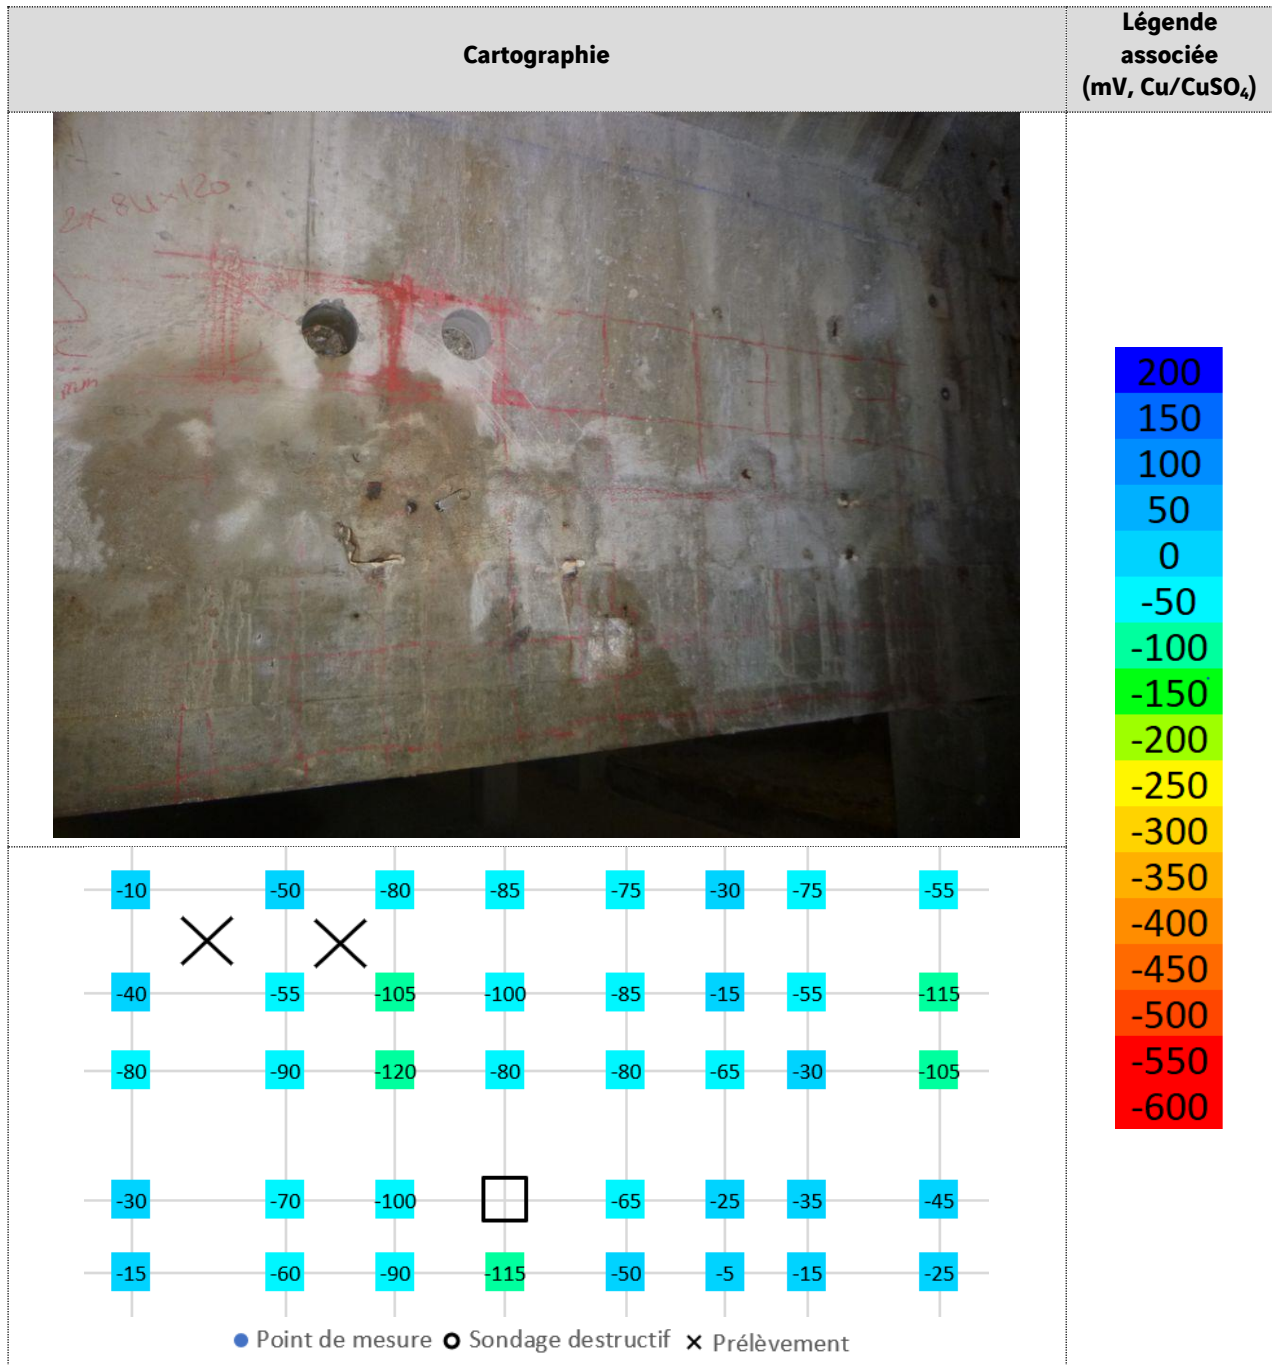
Tableau 22: Cartographie des potentiels d'électrode des armatures et légende associée

→ Synthèse: les valeurs de potentiel d'électrode (par rapport à une électrode de référence Cu/CuSO<sub>4</sub>) sont inférieures à l'ordre des valeurs typiques liées à l'environnement d'exposition attendu pour un béton sec. La différence de potentiel indique un risque de corrosion faible ne mettant pas en évidence la présence de zones anodiques (zones symptomatiques d'une activité de corrosion) localisées.

Compte-tenu de l'état de dégradation des armatures dégagées et de la pollution au niveau des armatures, le phénomène de corrosion sous-jacente des armatures semble être initié de façon généralisée.

**Au niveau du voile périphérique Est, les armatures semblent être dans un état électrochimique d'initiation vis-à-vis du phénomène de corrosion.**

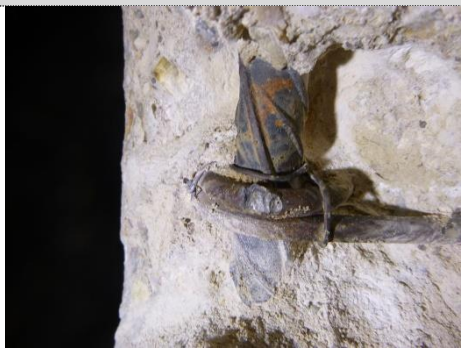
Tableau 23: Caractéristiques des armatures dégagées

| Orientation | Nuance | Diamètre (mm) | Enrobage (mm) | Etat de corrosion | Photo |
|---|---|---|---|---|---|
| Verticale | TOR | 16 | 45/42 | Corrosion localisée sans perte de diamètre ni piqûration | |
| Horizontale | RL | 6 | 35/32 | Corrosion généralisée sans perte de diamètre ni piqûration | |

→ Synthèse: les armatures dégagées présentent une corrosion localisée ou généralisée. Aucune perte de diamètre et/ou de piqûration n'est observée.

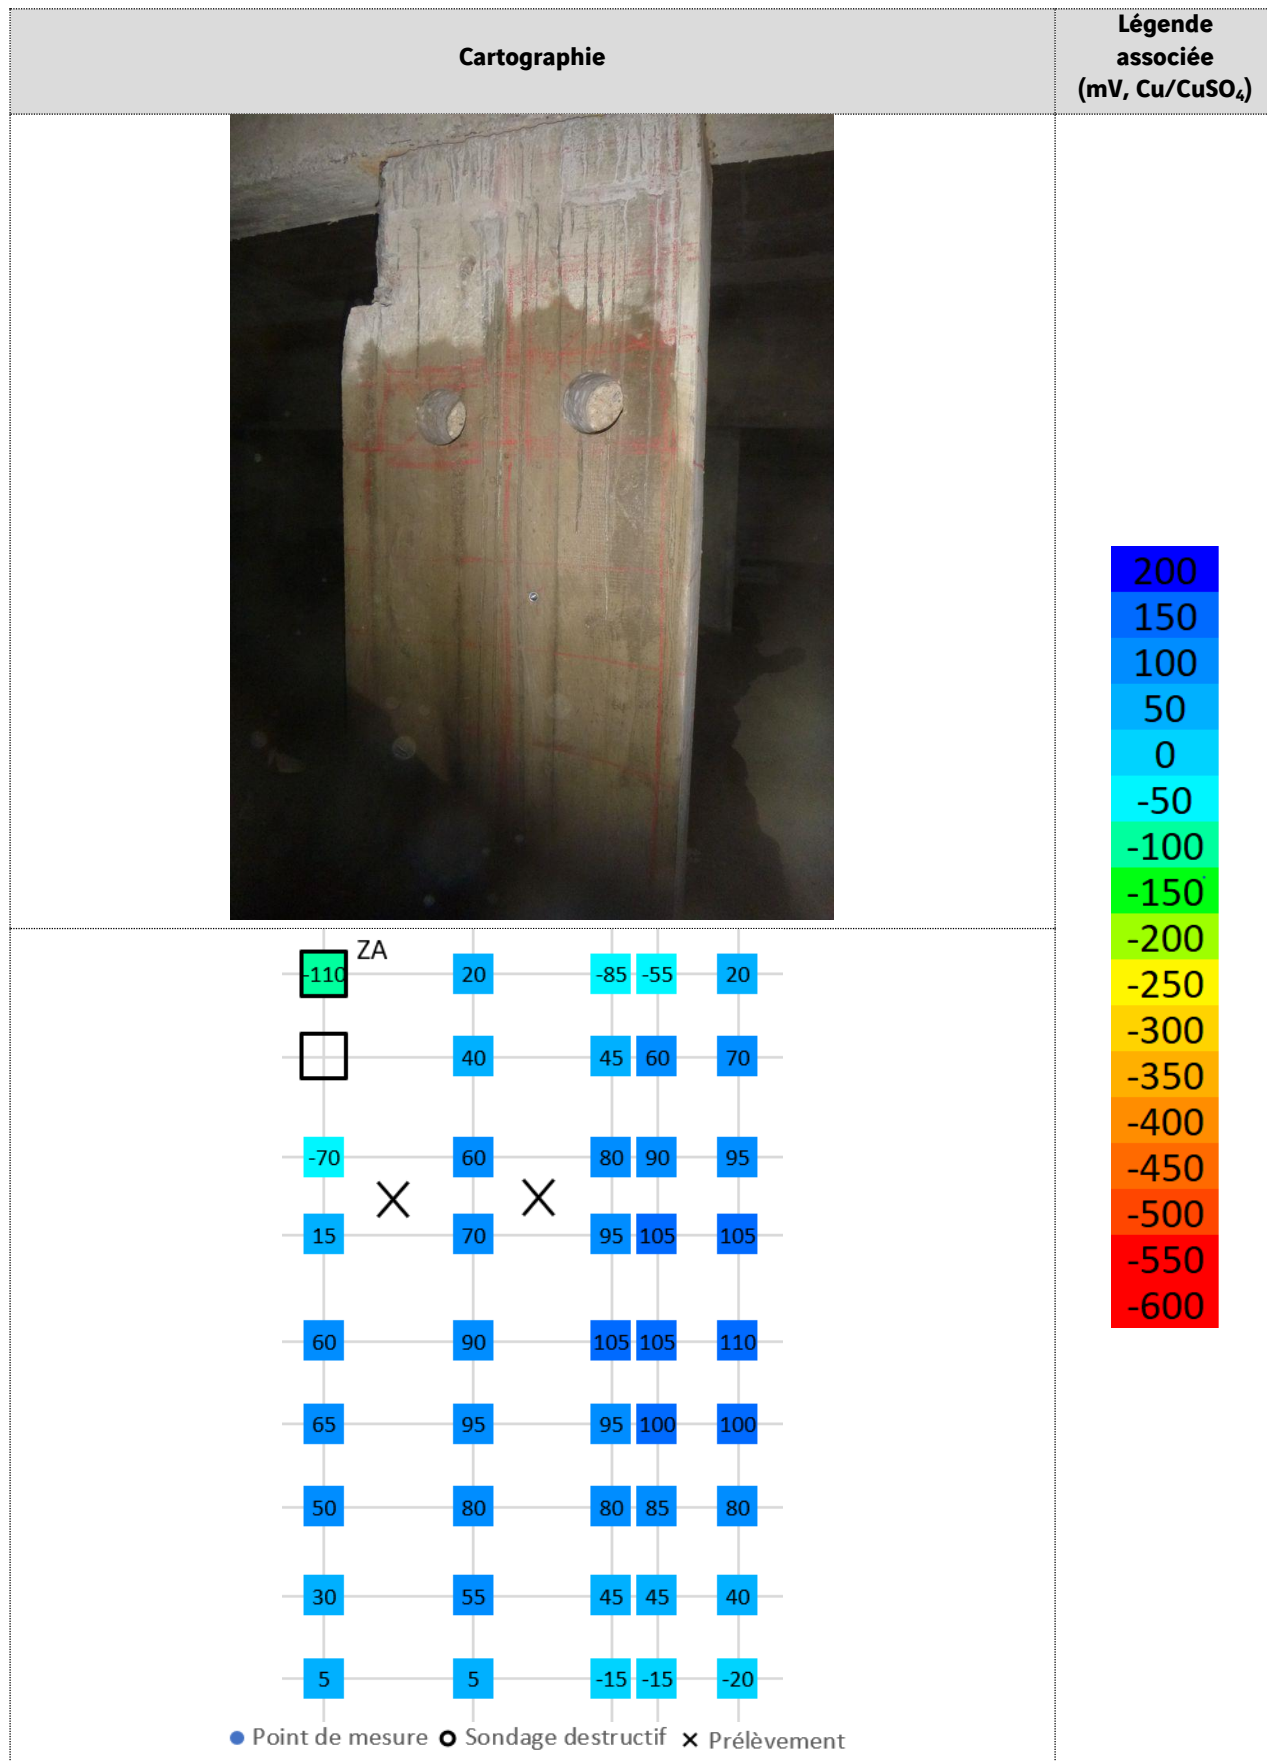
Tableau 30: Cartographie des potentiels d'électrode des armatures et légende associée

→ Synthèse: les valeurs de potentiel d'électrode (par rapport à une électrode de référence  $\text{Cu}/\text{CuSO}_4$ ) sont de l'ordre des valeurs typiques liées à l'environnement d'exposition attendu pour un béton sec. La différence de potentiel indique un risque de corrosion fort, mettant en évidence la présence de zones anodiques (zones symptomatiques d'une activité de corrosion) localisées.

Compte-tenu de l'état de dégradation des armatures dégagées et de la pollution au niveau des armatures, le phénomène de corrosion sous-jacente des armatures semble être initié et amorcé au niveau des armatures les moins enrobées.

**Au niveau du poteau, les armatures les moins enrobées semblent être dans un état électrochimique d'initiation vis-à-vis du phénomène de corrosion.**

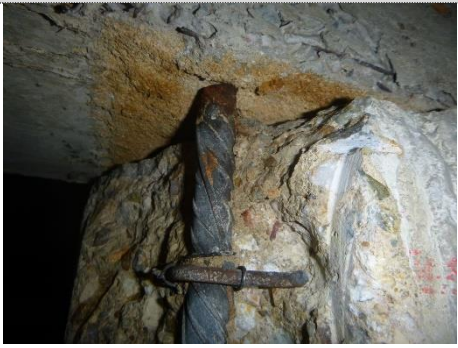
*Tableau 31: Caractéristiques des armatures dégagées en zone anodique*

| Orientation | Nuance | Diamètre (mm) | Enrobage (mm) | Etat de corrosion | Photo |
|---|---|---|---|---|---|
| Verticale | TOR | 16 | 46/47 | Corrosion localisée sans perte de diamètre ni piqûration | |
| Horizontale | RL | 6 | 38/37 | Corrosion généralisée sans perte de diamètre ni piqûration | |

→ Synthèse: les armatures dégagées en zone cathodique anodique une corrosion localisée et généralisée. Aucune perte de diamètre et/ou de piqûration n'est observée.

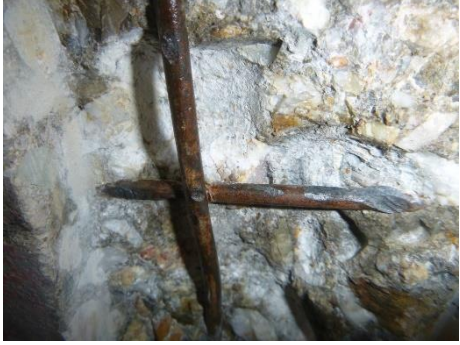
Tableau 32: Caractéristiques des armatures dégagées

| Orientation | Nuance | Diamètre (mm) | Enrobage (mm) | Etat de corrosion | Photo |
|---|---|---|---|---|---|
| Longitudinale | RL (TS) | 5 | 18 | Corrosion généralisée sans perte de diamètre ni piqûration | |

→ Synthèse: les armatures dégagées présentent une corrosion généralisée. Aucune perte de diamètre et/ou de piqûration n'est observée.

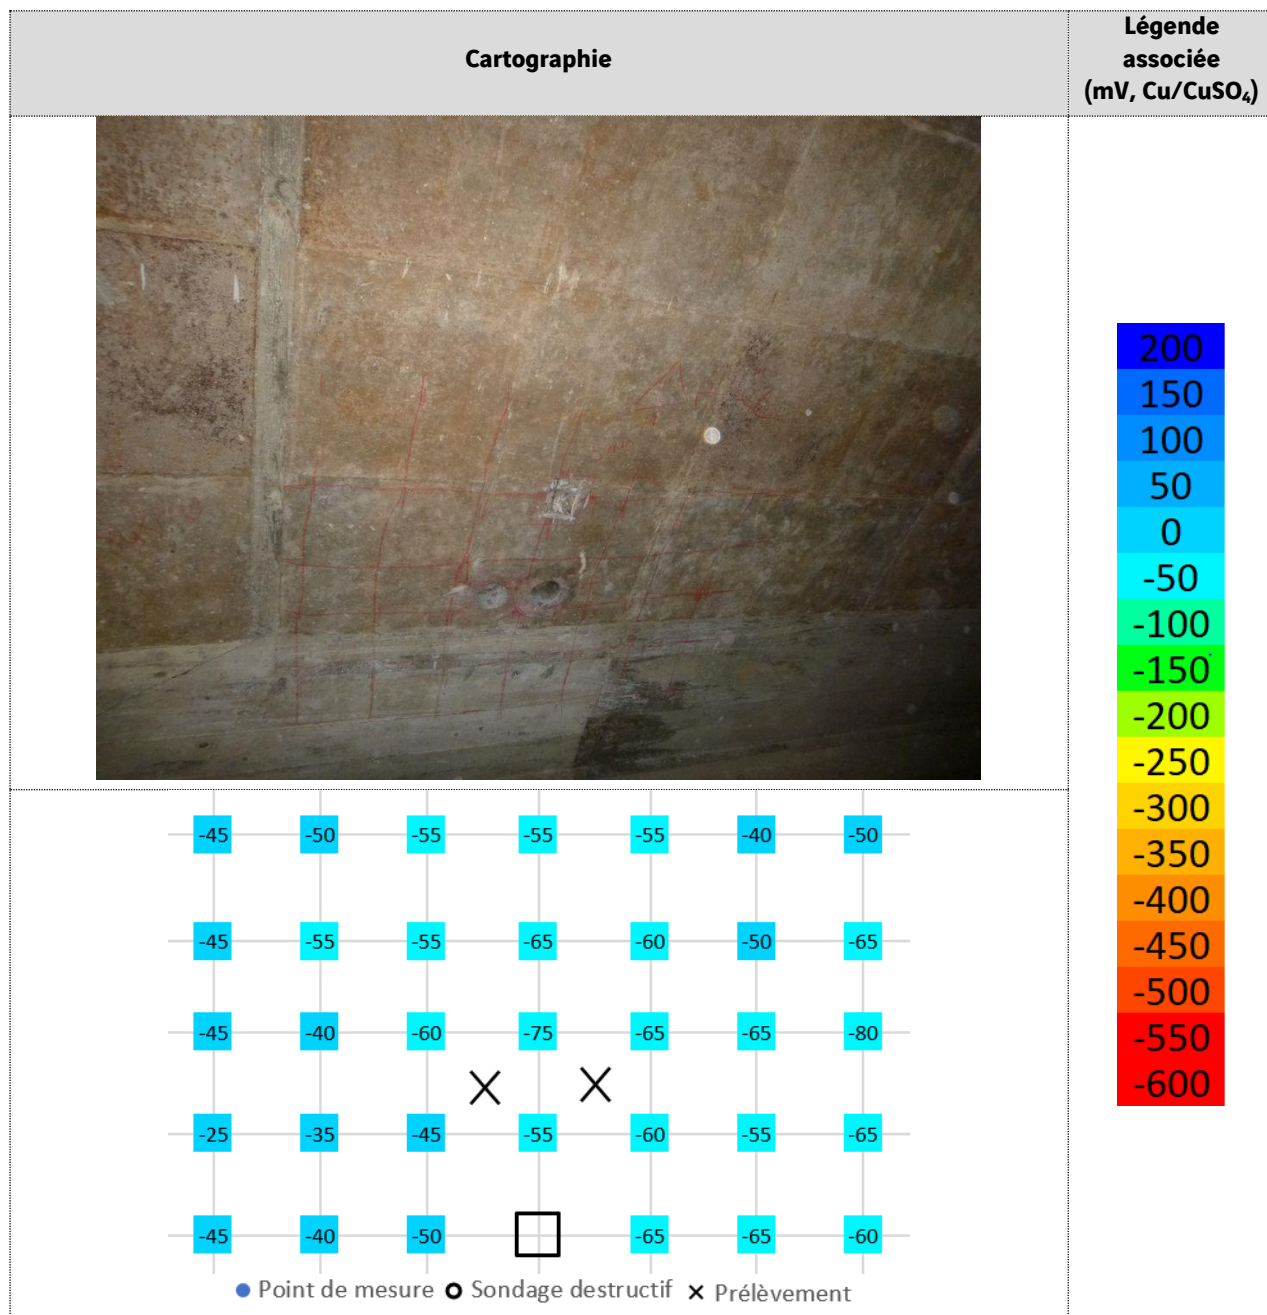
*Tableau 39: Cartographie des potentiels d'électrode des armatures et légende associée*

→ Synthèse: les valeurs de potentiel d'électrode (par rapport à une électrode de référence Cu/CuSO<sub>4</sub>) sont inférieures à l'ordre des valeurs typiques liées à l'environnement d'exposition attendu pour un béton sec carbonaté. La différence de potentiel indique un risque de corrosion faible, ne mettant pas en évidence la présence de zones anodiques (zones symptomatiques d'une activité de corrosion) localisées.

Compte-tenu de l'état de dégradation des armatures dégagées et de la pollution au niveau des armatures, le phénomène de corrosion sous-jacente des armatures semble être initié et amorcé de façon au niveau des armatures les moins enrobée.

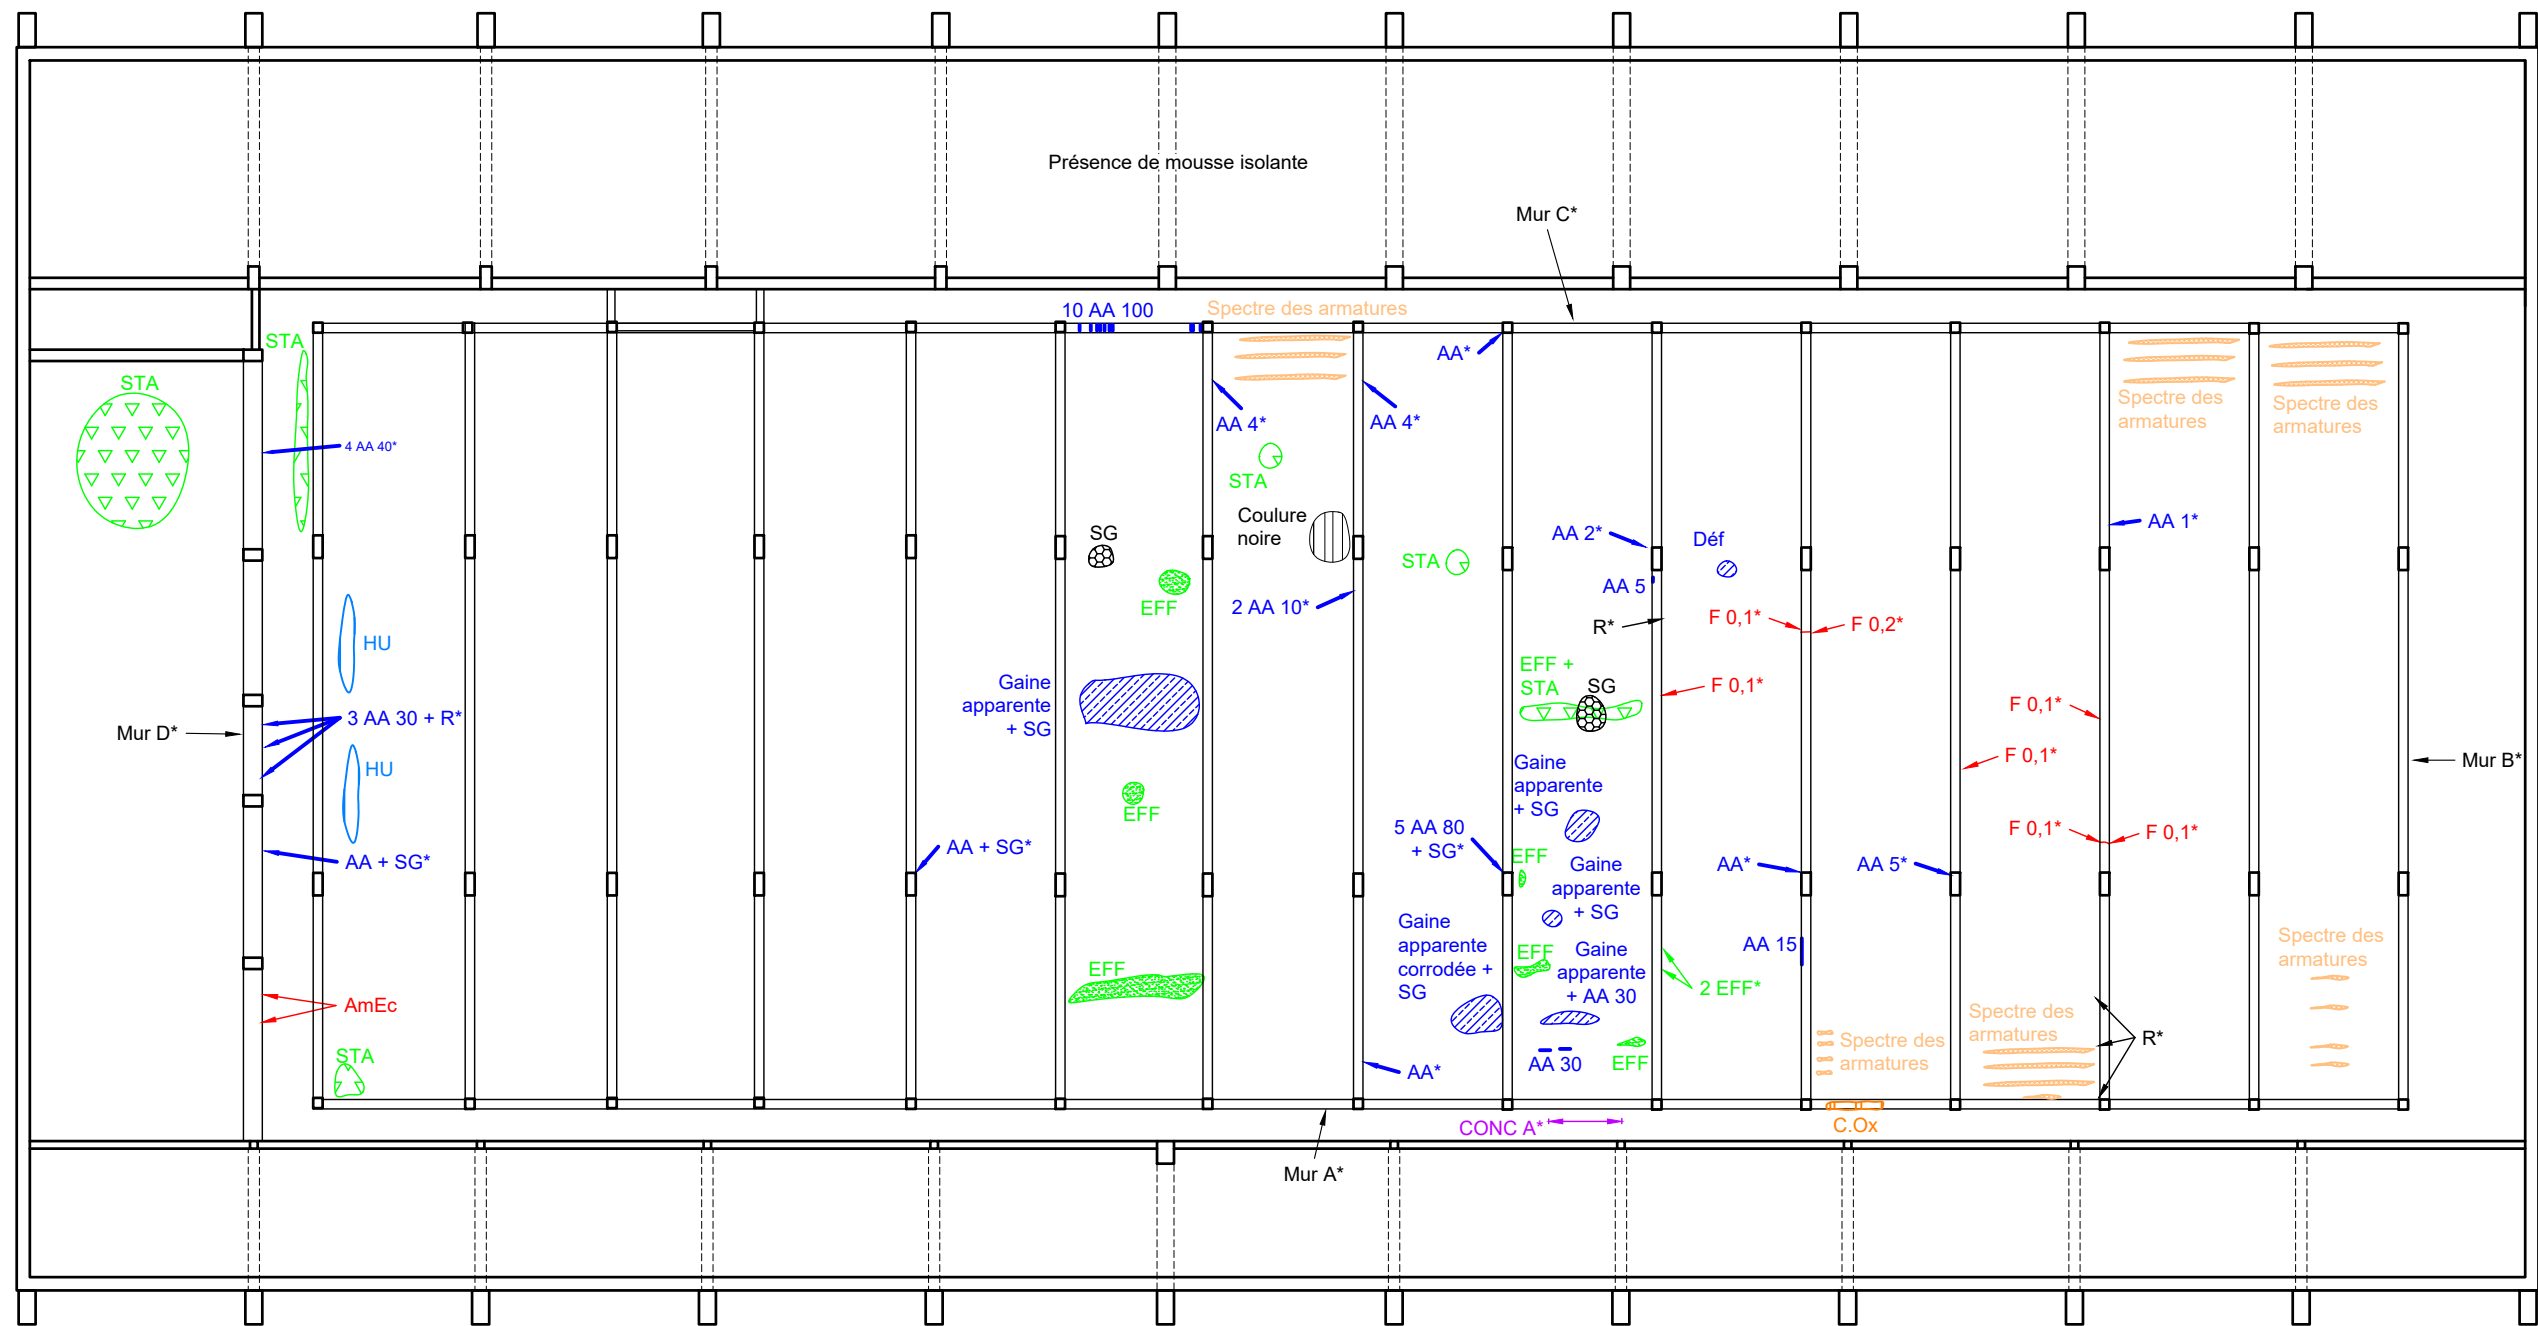
- Nombreuses ligatures apparentes,
- Nombreuses zones de ségrégation sur les poutres.

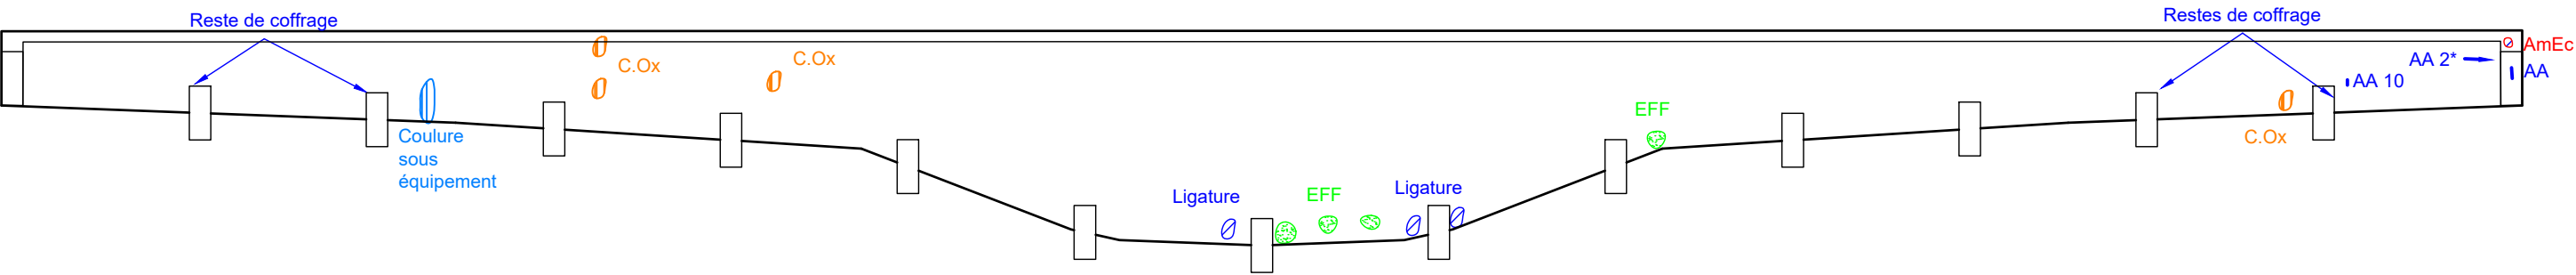
- Reprises de bétonnage visibles,
- Corrosion des éléments généralisée,
- Nombreuses coulures de laitance depuis le haut.

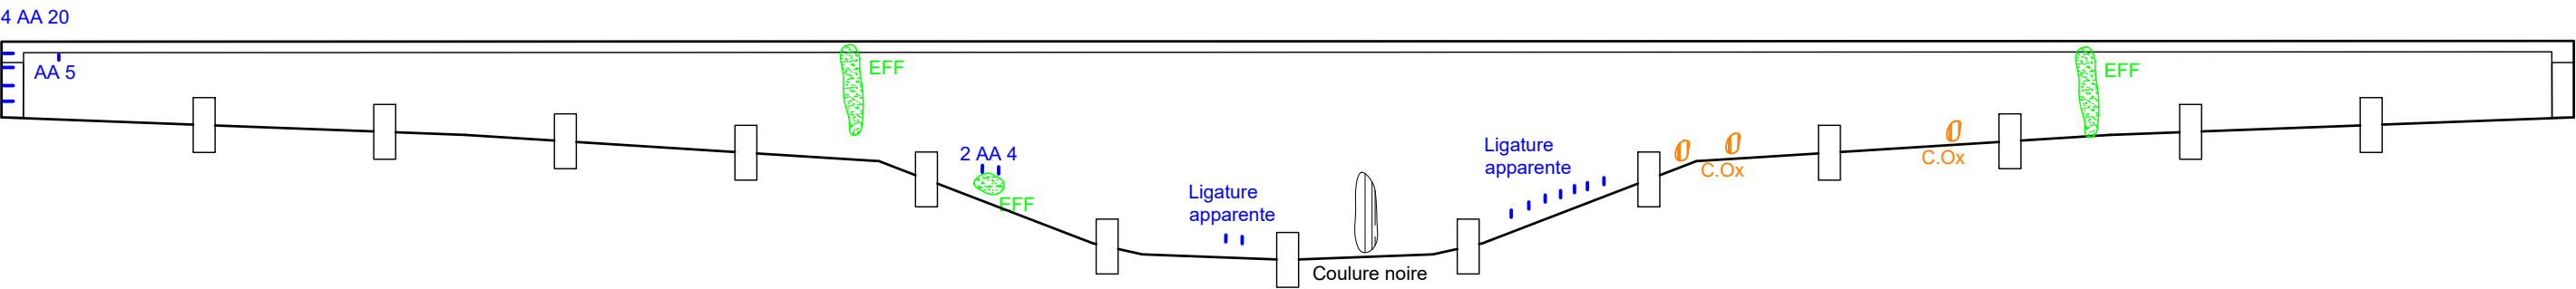
- Reprises de bétonnage visibles,
- Corrosion des éléments généralisée,
- Nombreuses coulures de laitance depuis le haut.

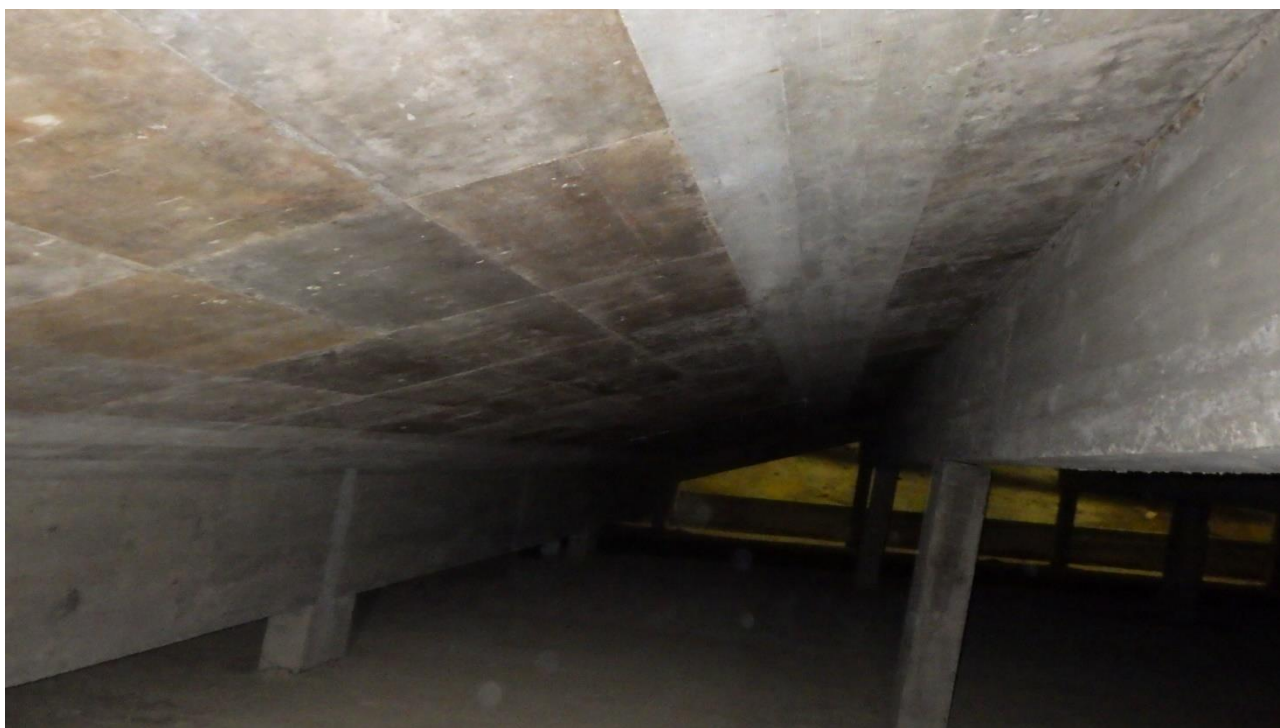
*Photo 2: Vue sur la sous-face du bassin*

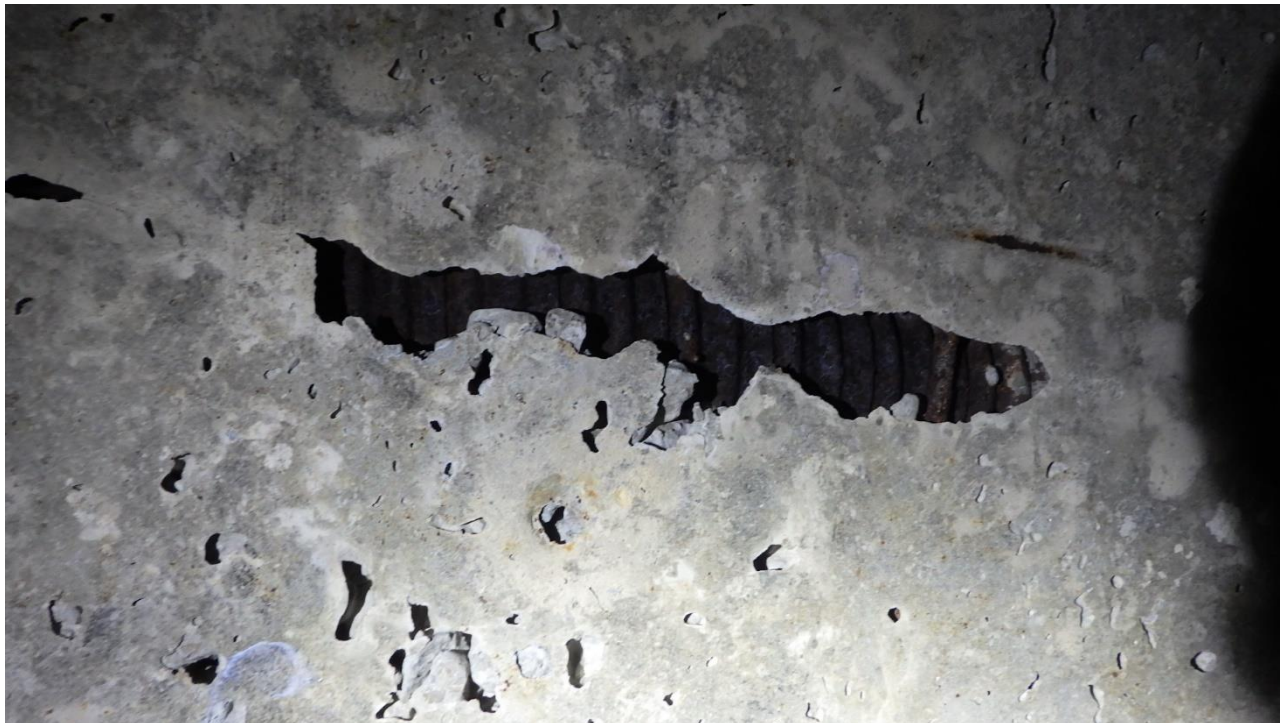
*Photo 3: Gaine de précontrainte apparente dans une zone de ségrégation en sous-face de bassin*

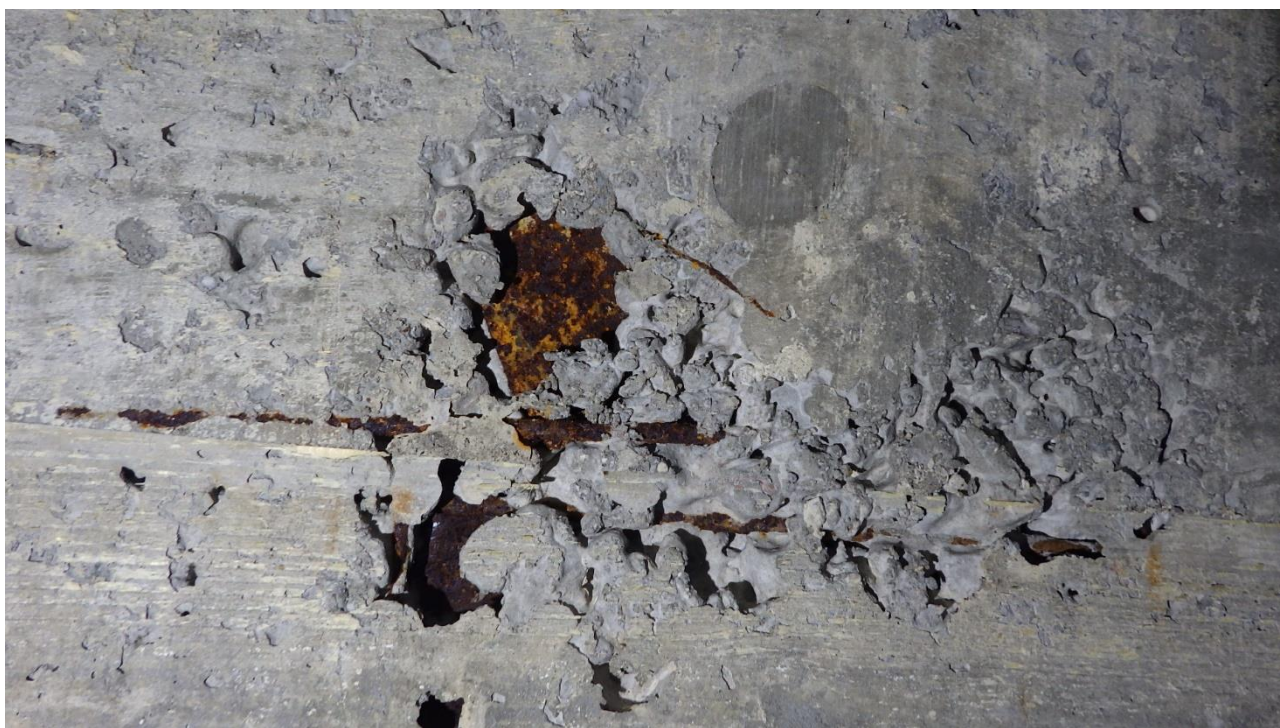
*Photo 4: Acier apparent et ancrage de précontrainte apparent dans une zone de ségrégation en sous-face de bassin*

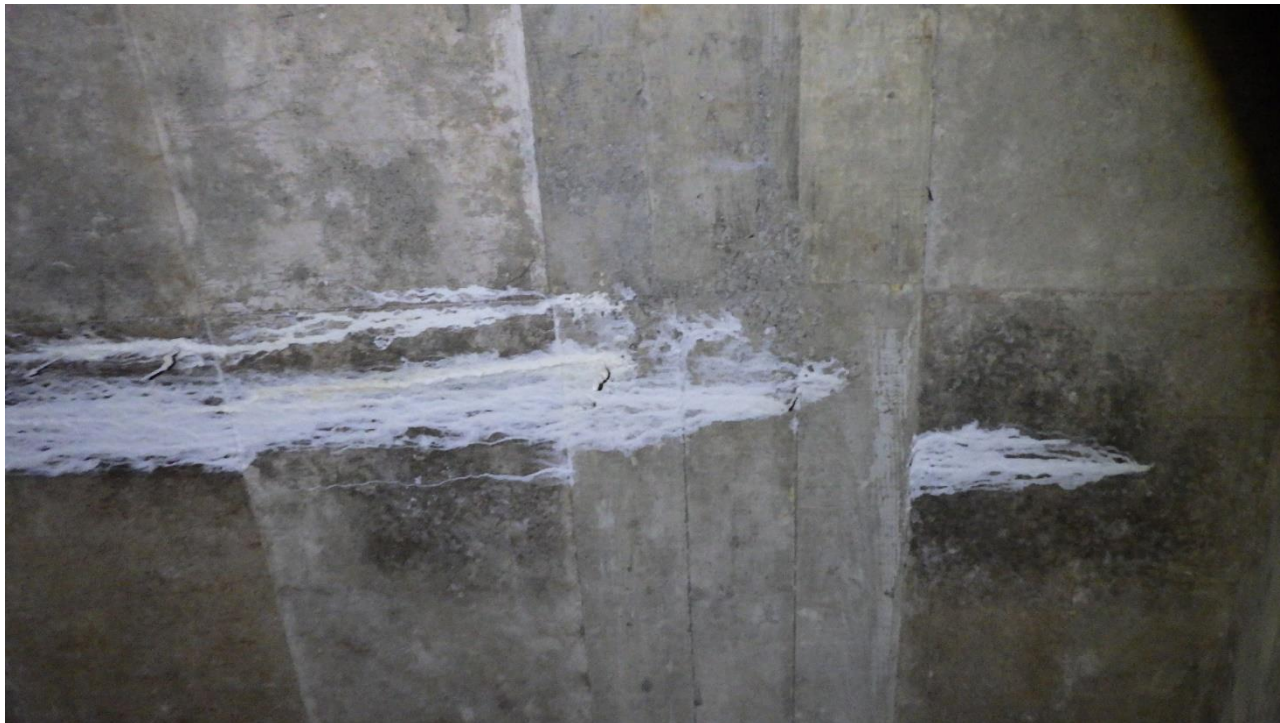
*Photo 5: Efflorescences en sous-face de bassin*

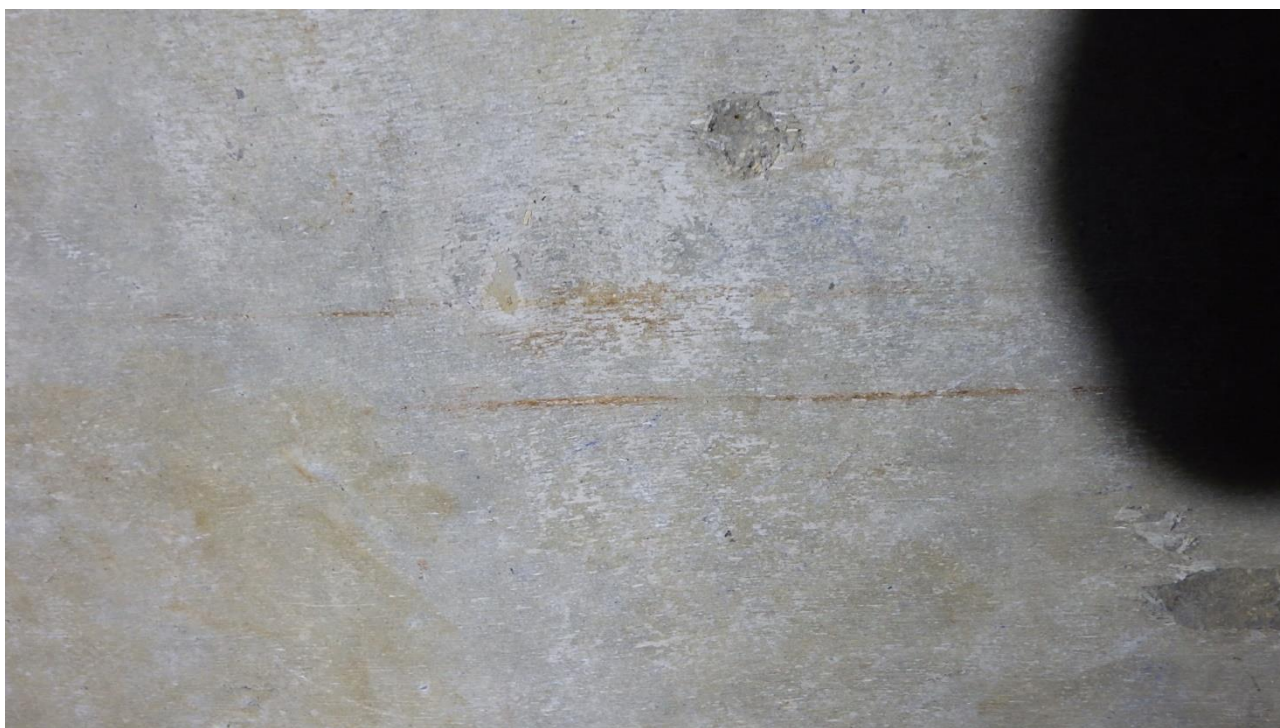
*Photo 6: Spectre des armatures visible en sous-face de bassin*

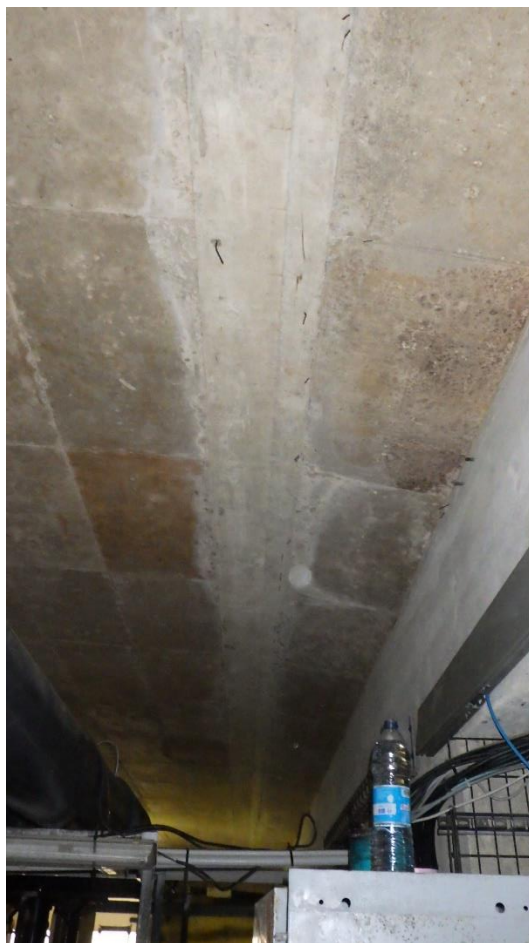
*Photo 7: Ligatures apparentes en sous-face de bassin*

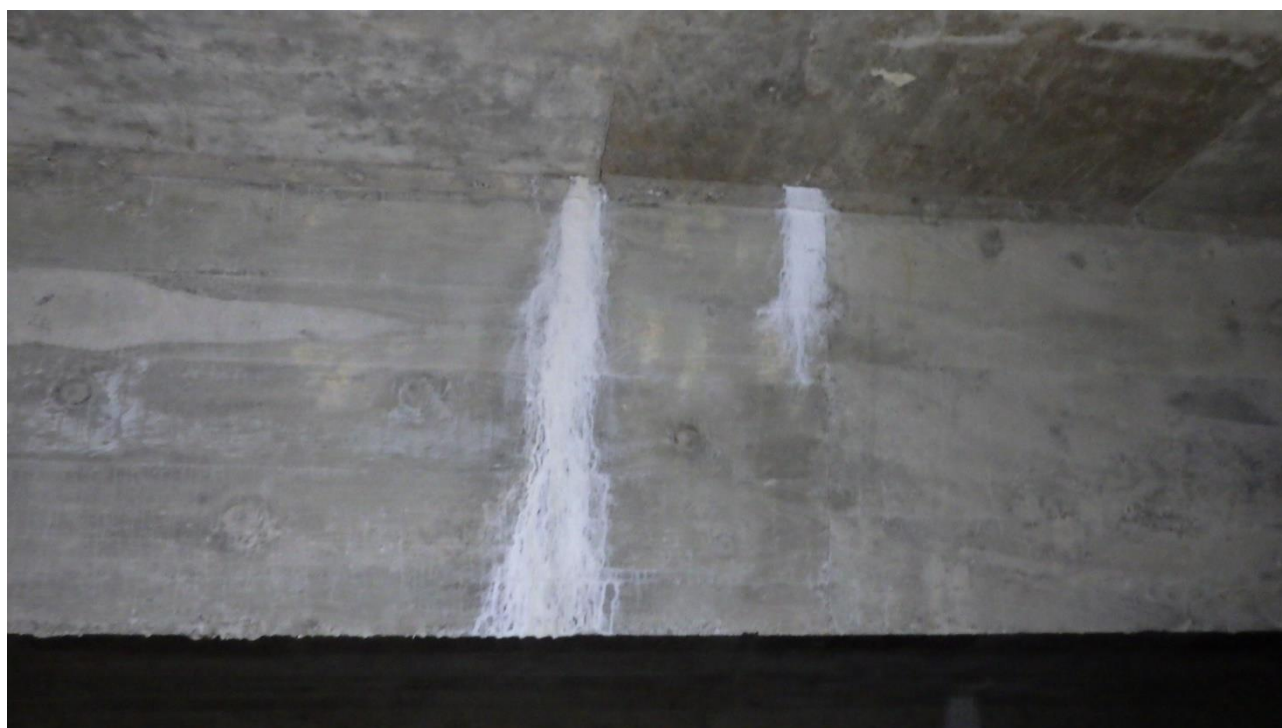
*Photo 8: Efflorescences sur une poutre*

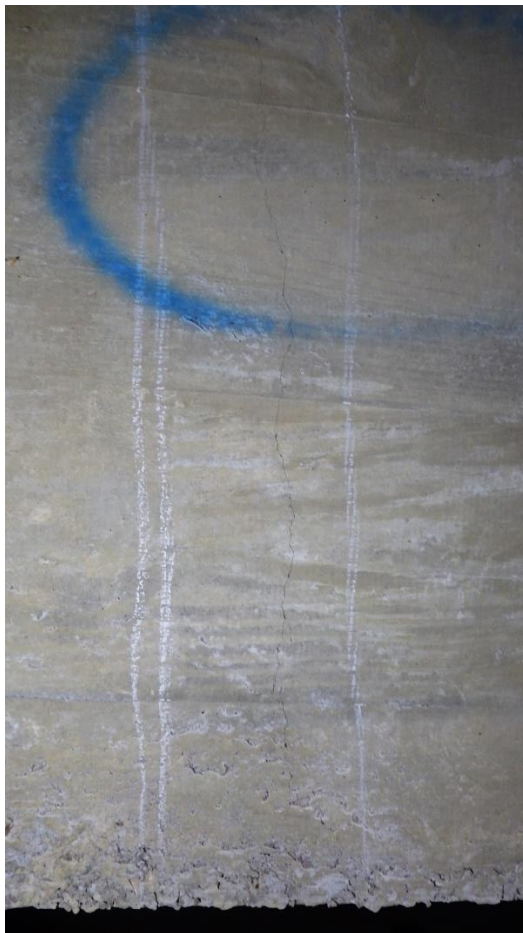
*Photo 9: Fissure verticale sur une poutre*

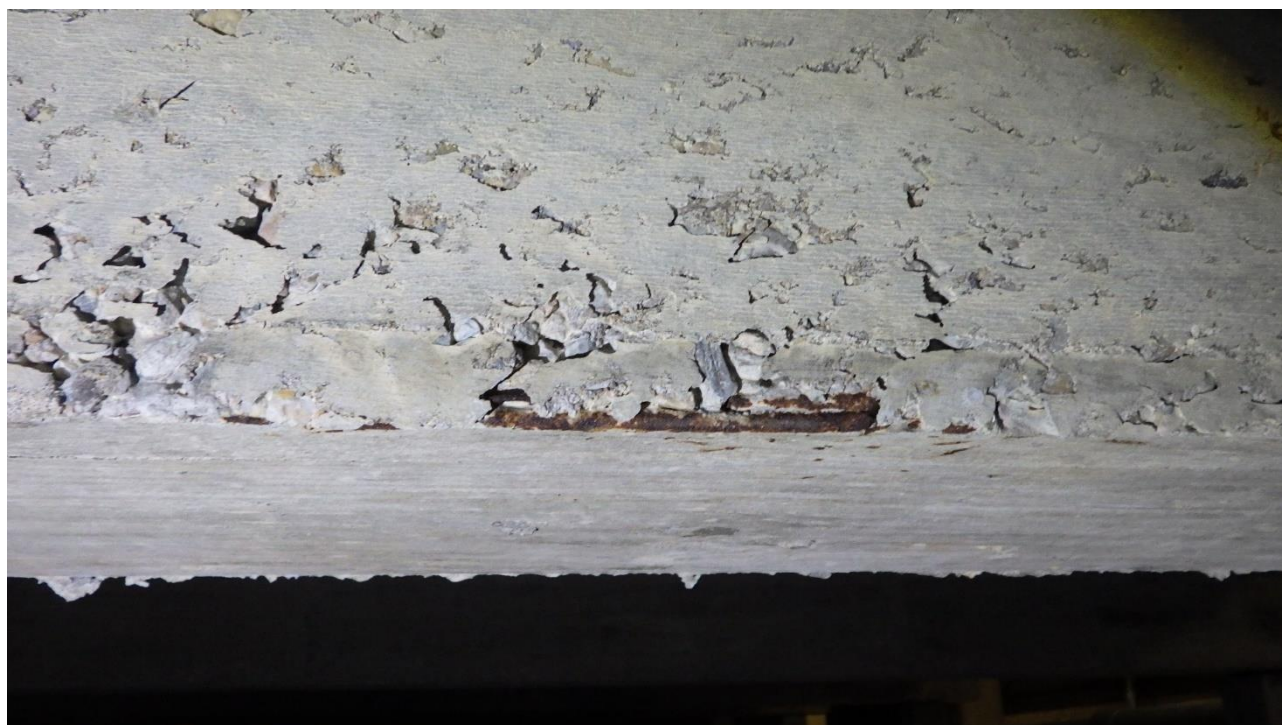
*Photo 10: Acier apparent sur une poutre*
