## DEFENSE ENVIRONNEMENT SERVICE

### Piscine du centre militaire de Coëtquidan

Diagnostic pour la réhabilitation d'ouvrages du Génie Civil en béton armé

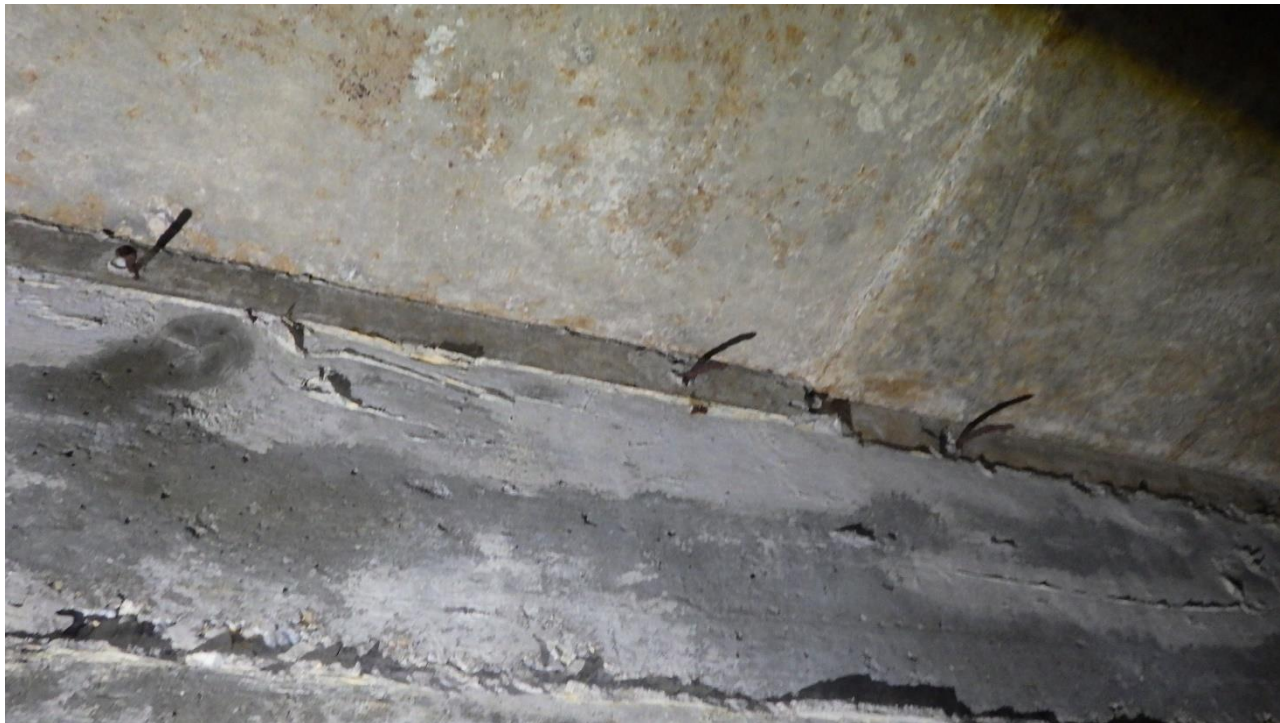
*Photo 11: Ligatures apparentes en haut d'une poutre*

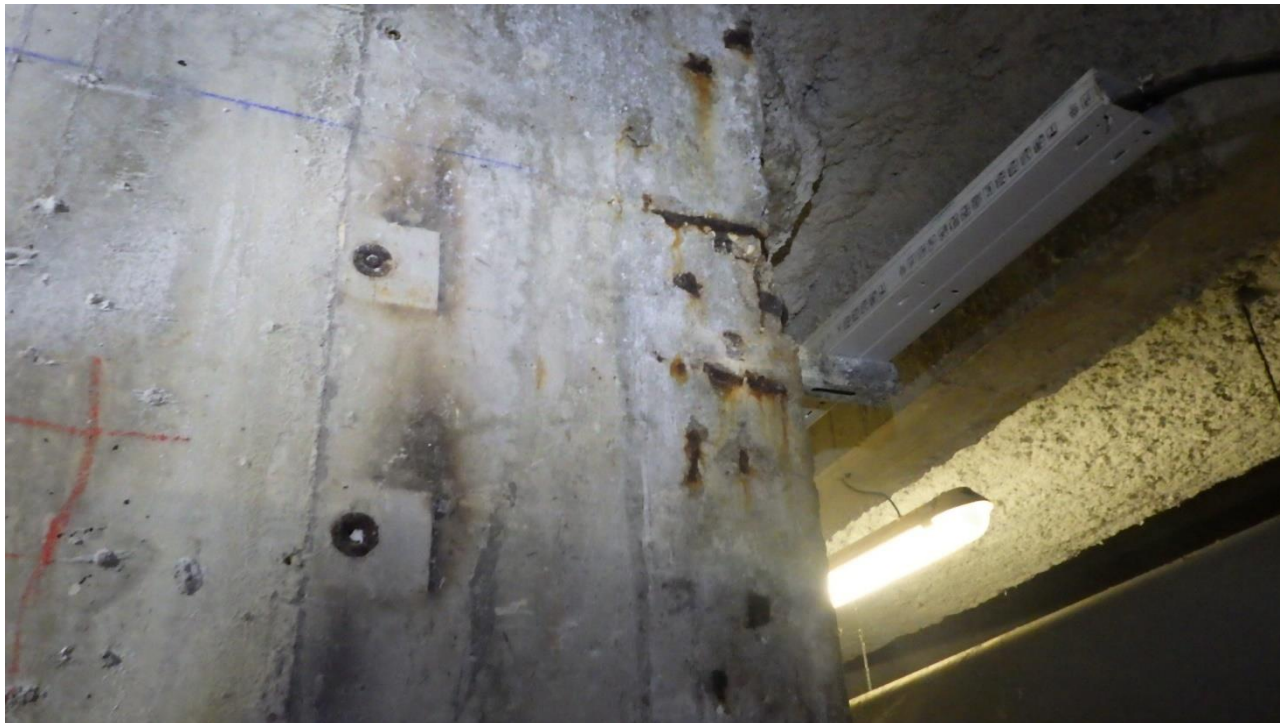
*Photo 13: Aciers apparents corrodés sur le voile de bassin Est*

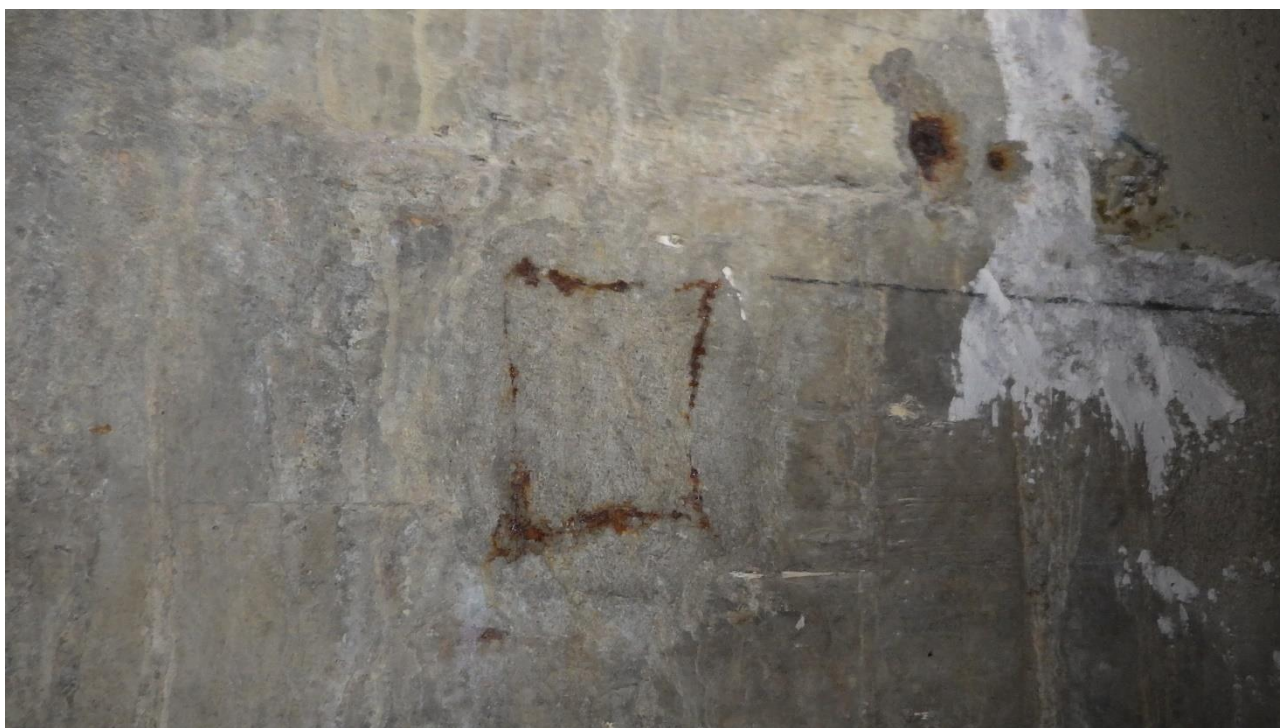
*Photo 14: Ancrage de précontrainte corrodé sur le voile de bassin Est et éléments corrodés*

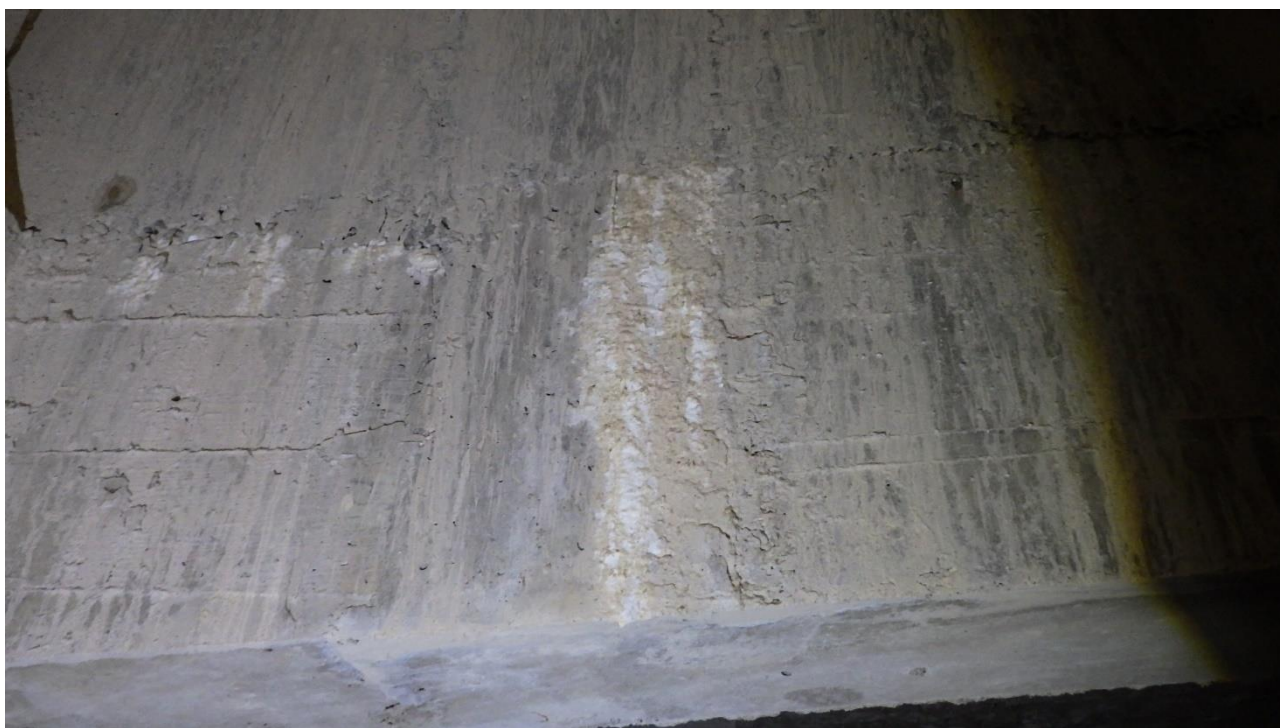
*Photo 16: Efflorescence sur le voile de bassin Sud*

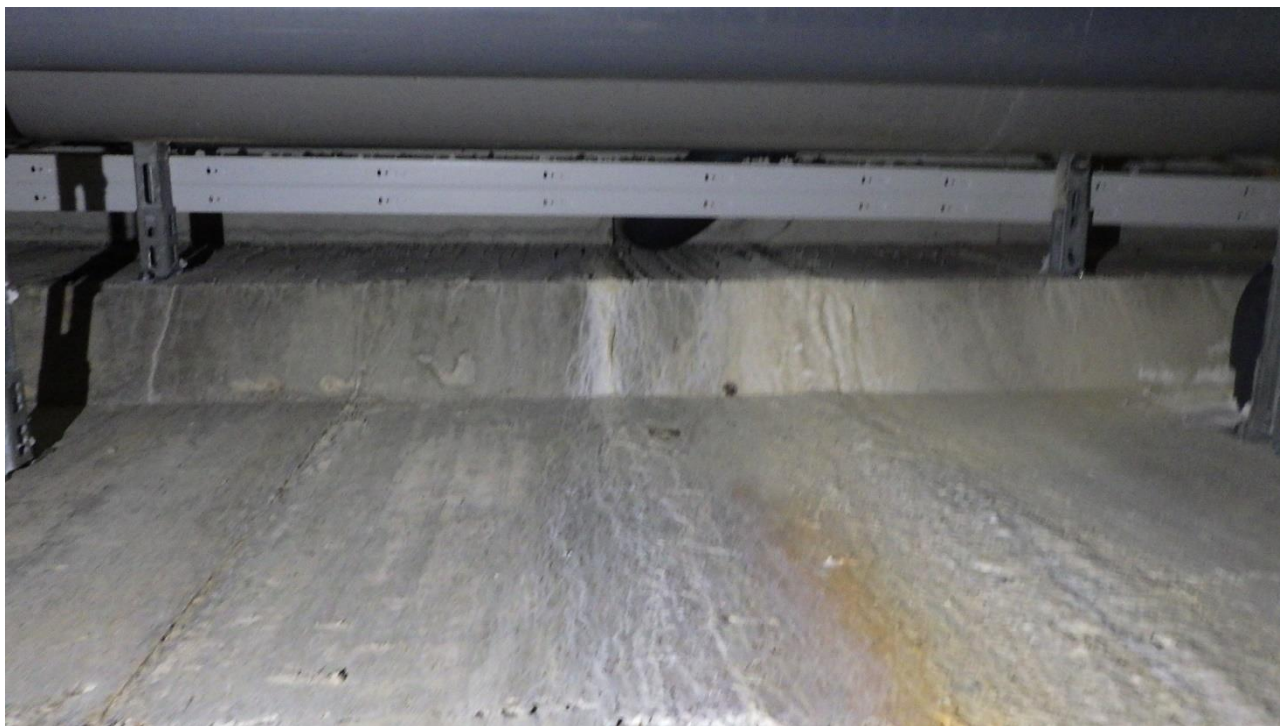
*Photo 17: Coulures sur le voile de bassin Nord*

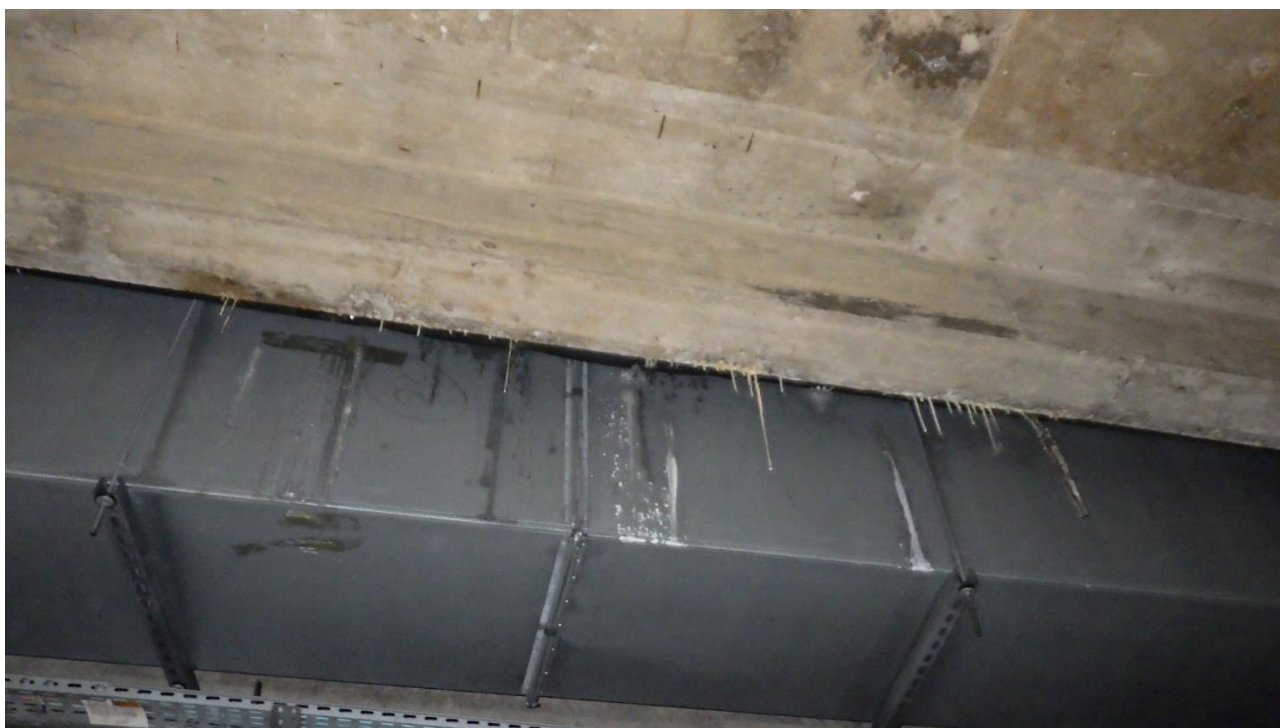
*Photo 18: Stalactites avec coulures actives depuis le voile de bassin Ouest*

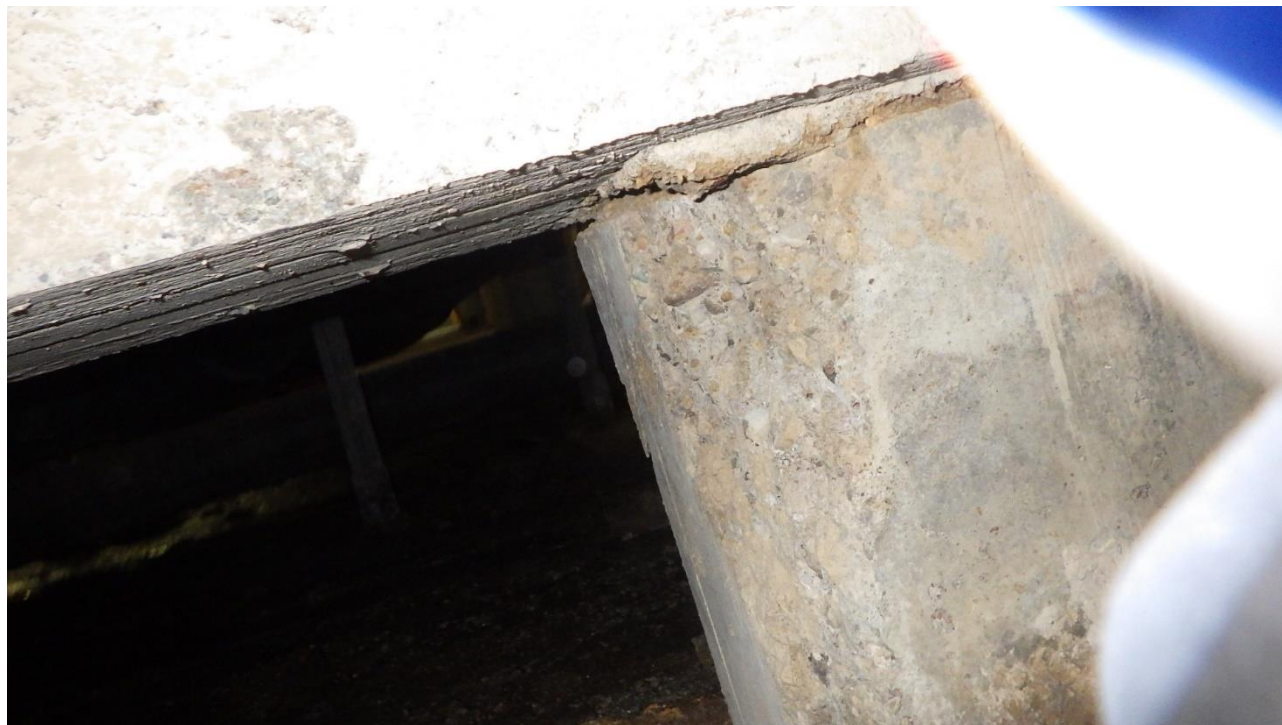
*Photo 21: Eclat de béton en coin de poteau support de bassin*

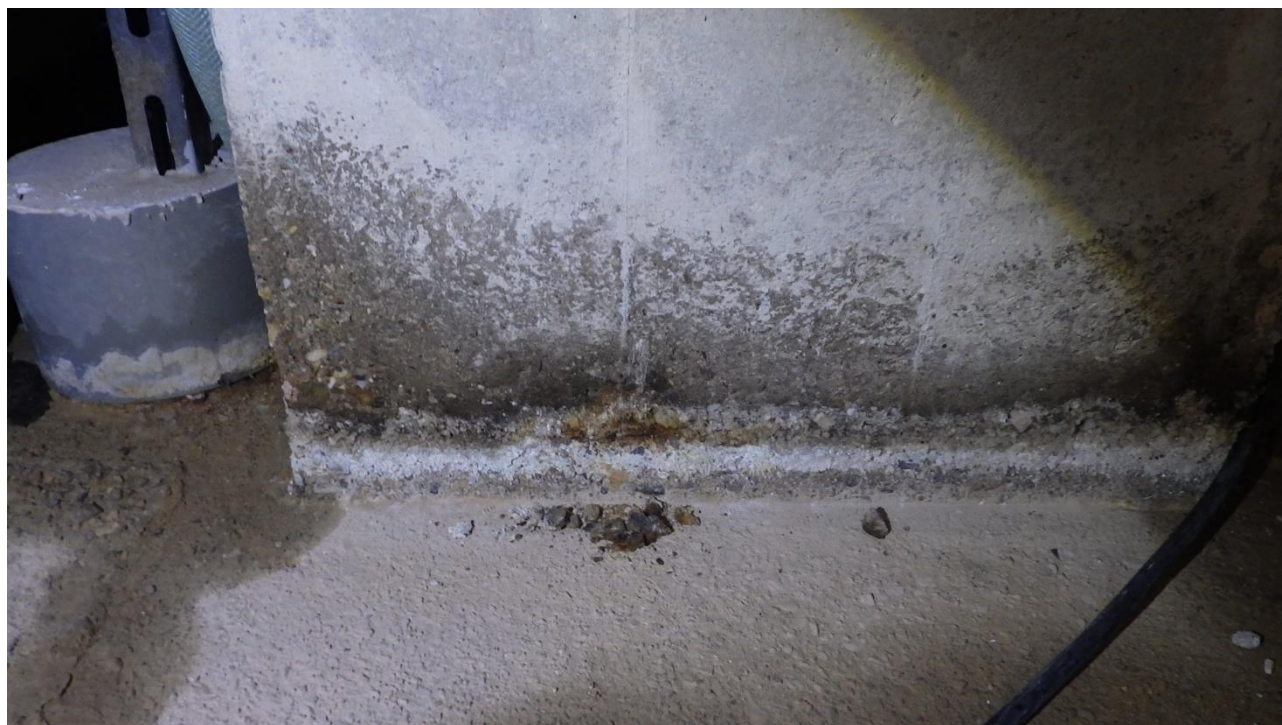
*Photo 22: Aciers apparents avec amorce d'éclat en pied de poteau support de bassin*

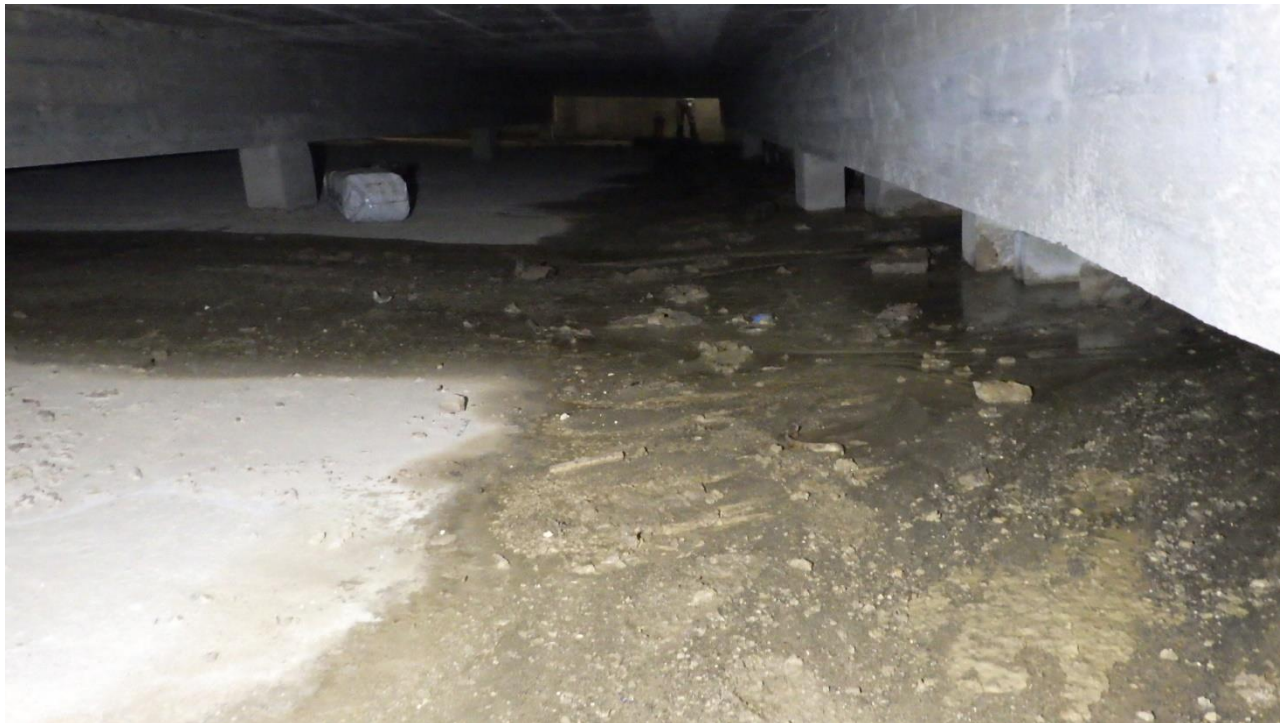
*Photo 25: Atterrissements sur le radier sous la fosse*

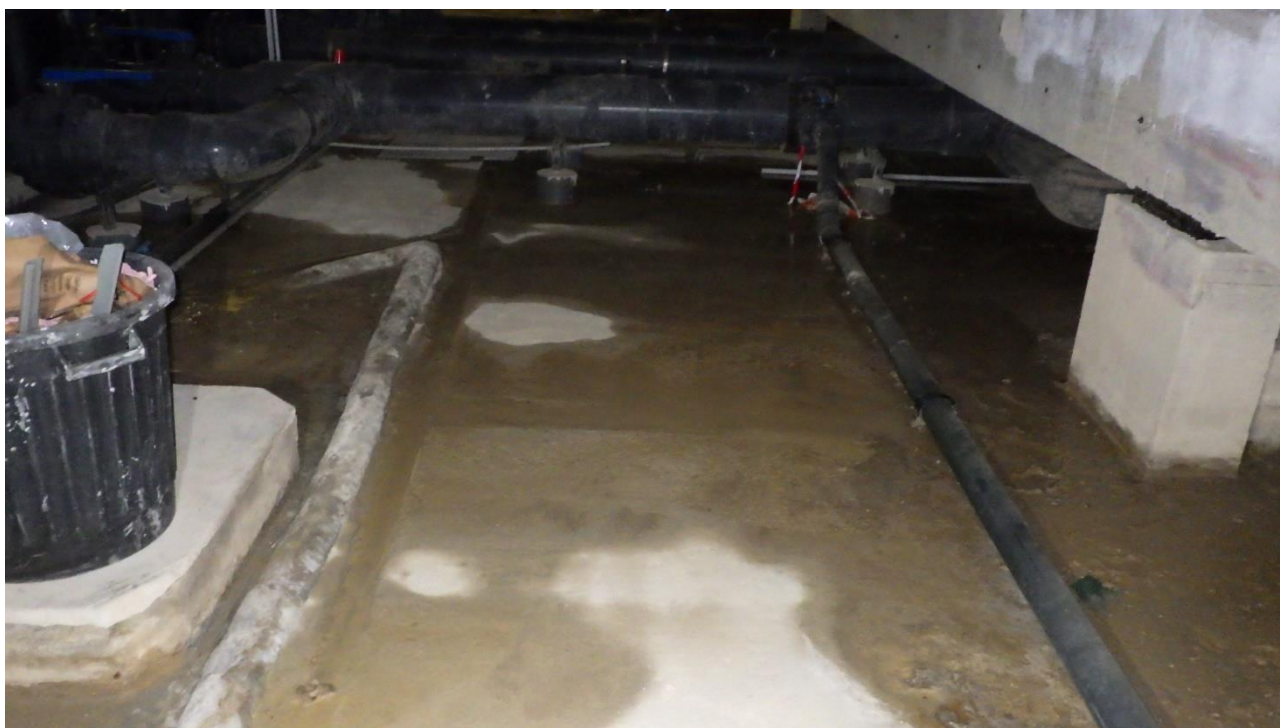
*Photo 26: Humidité du radier*

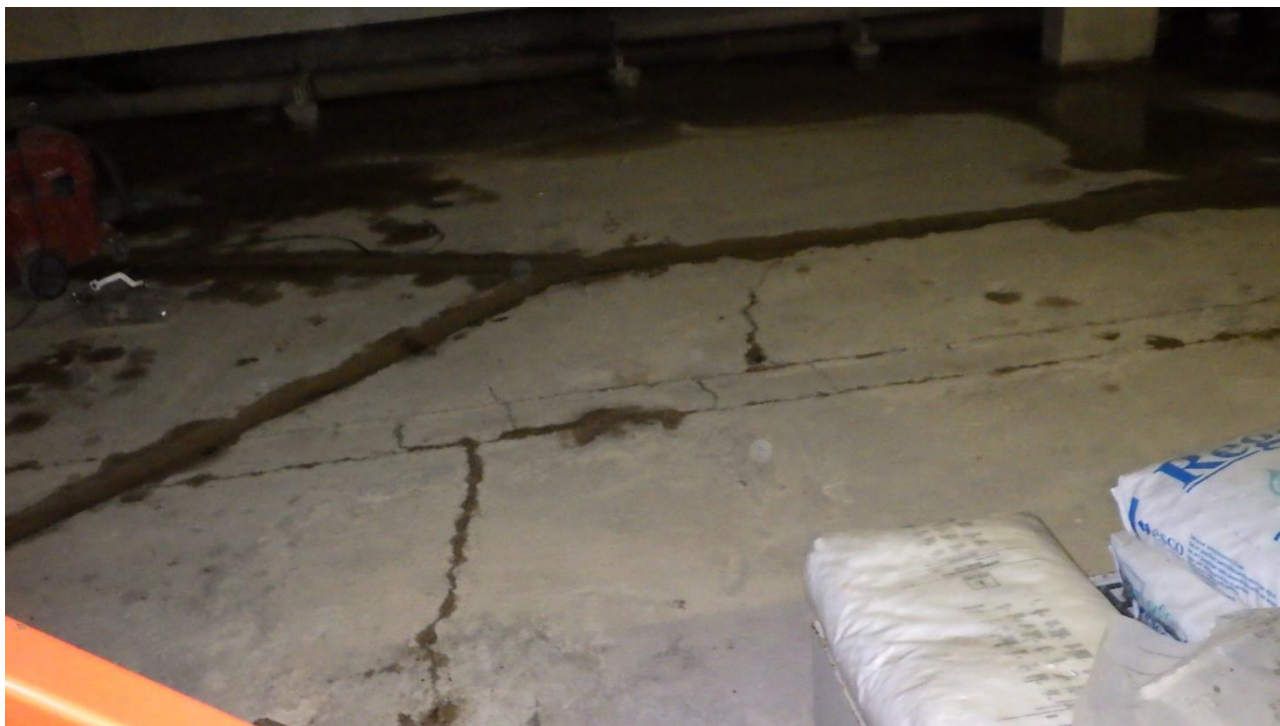
*Photo 27: Fissures sur le radier*

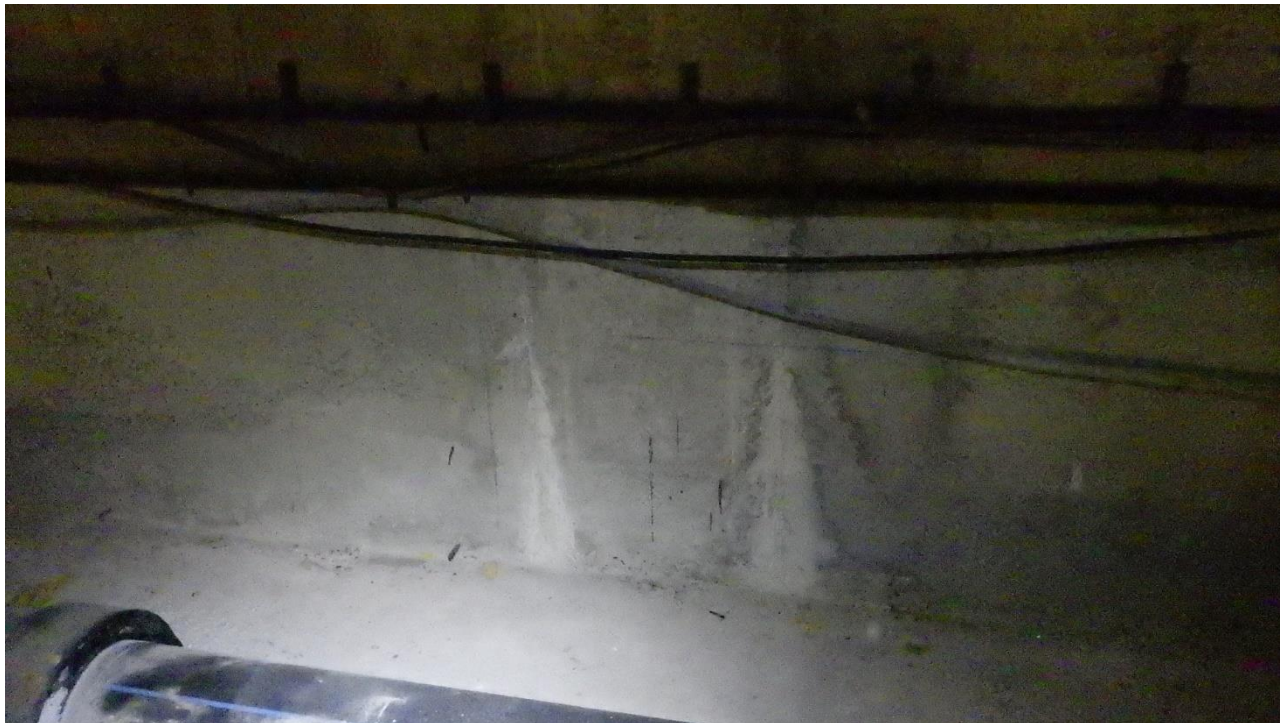
*Photo 29: Coulure sur le voile extérieur*

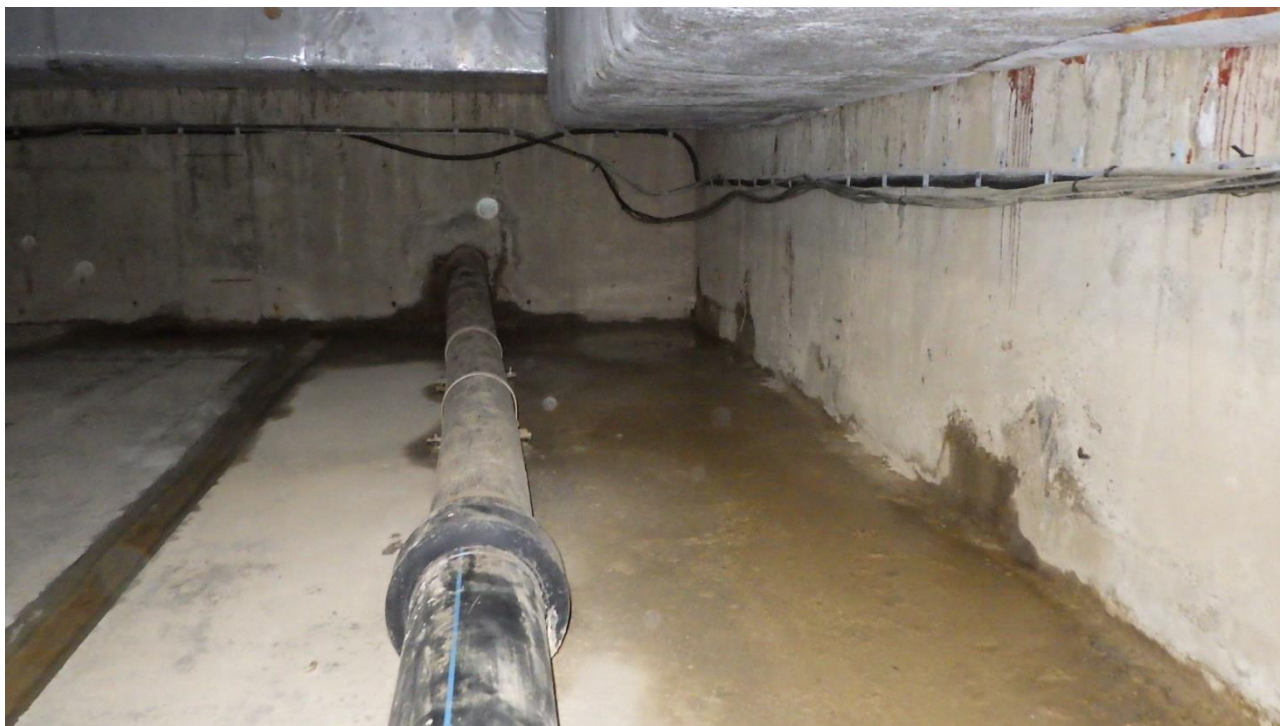
*Photo 30: Infiltrations sur le voile extérieur*

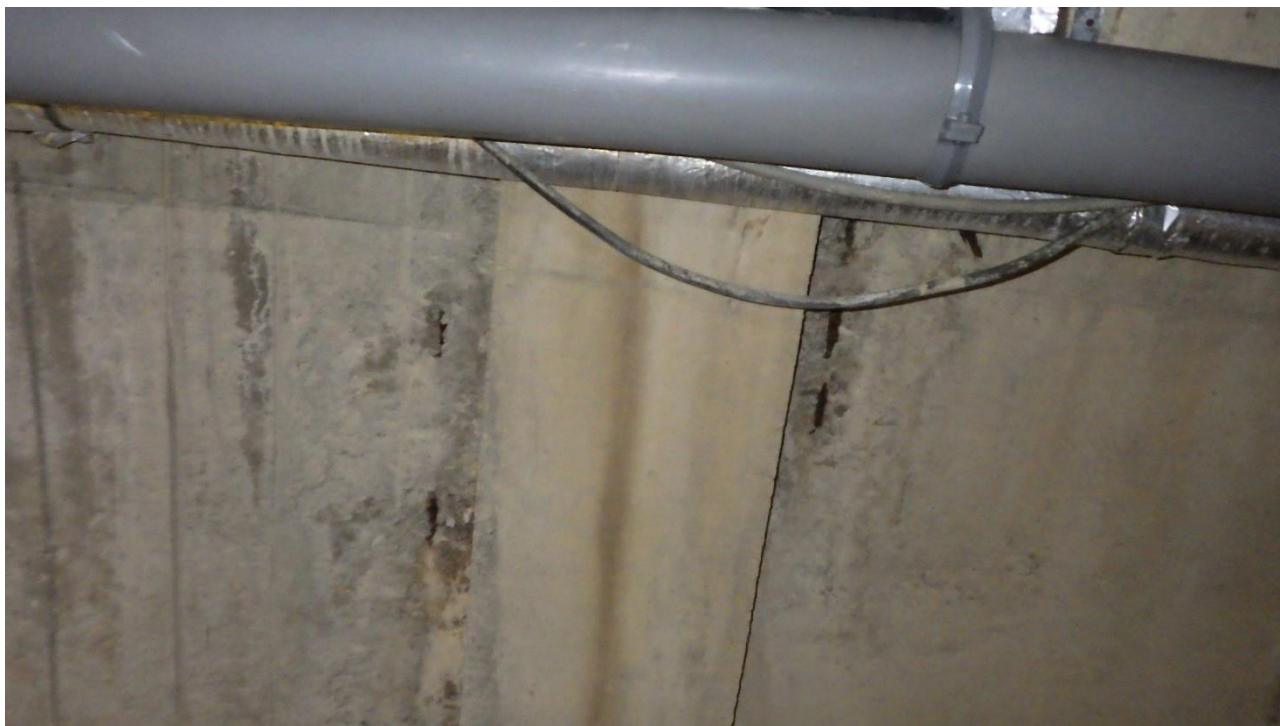
*Photo 31 : Aciers apparents sur le voile extérieur*

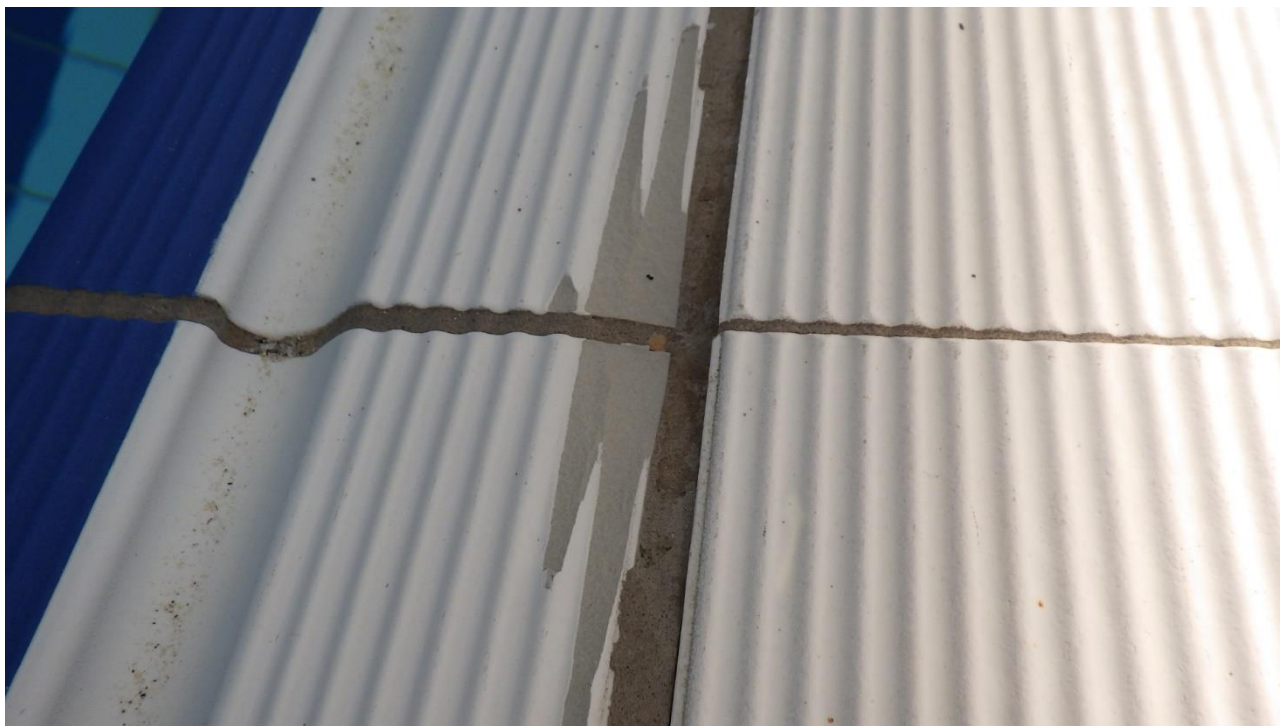
*Photo 33: Léger éclat de carrelage en extradados*

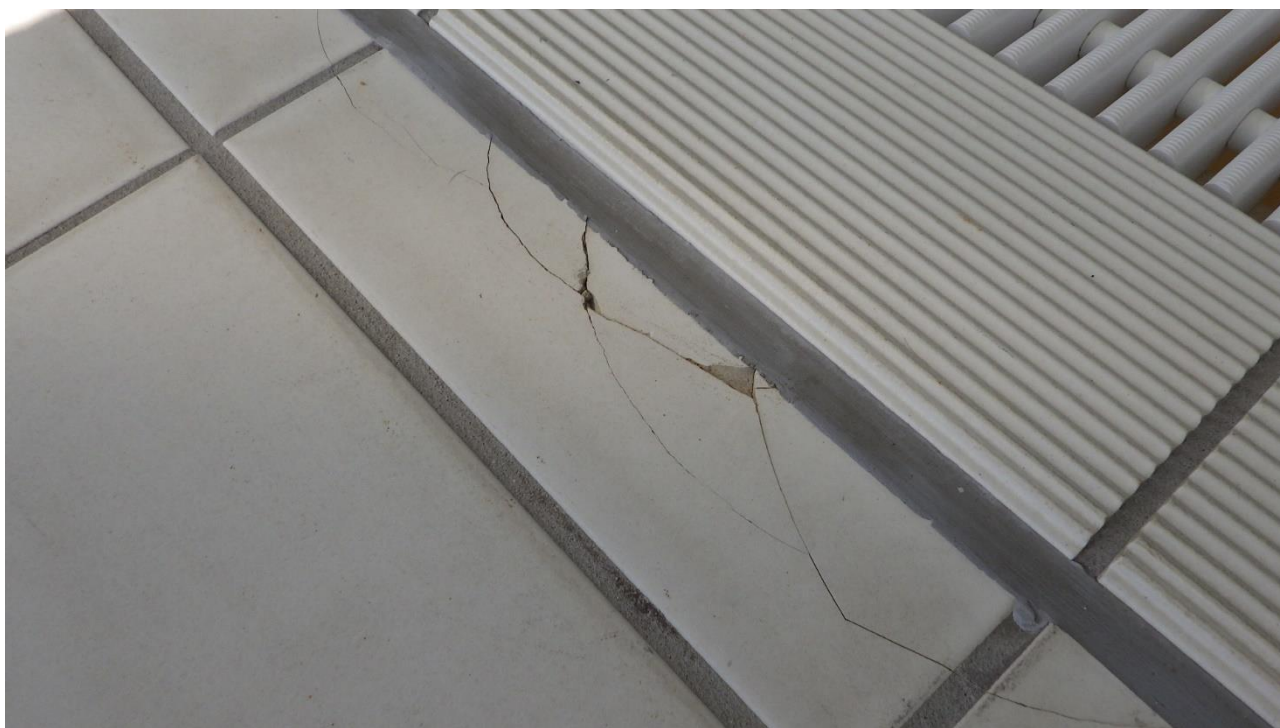
*Photo 34: Fissuration d'un carreau en extradados*

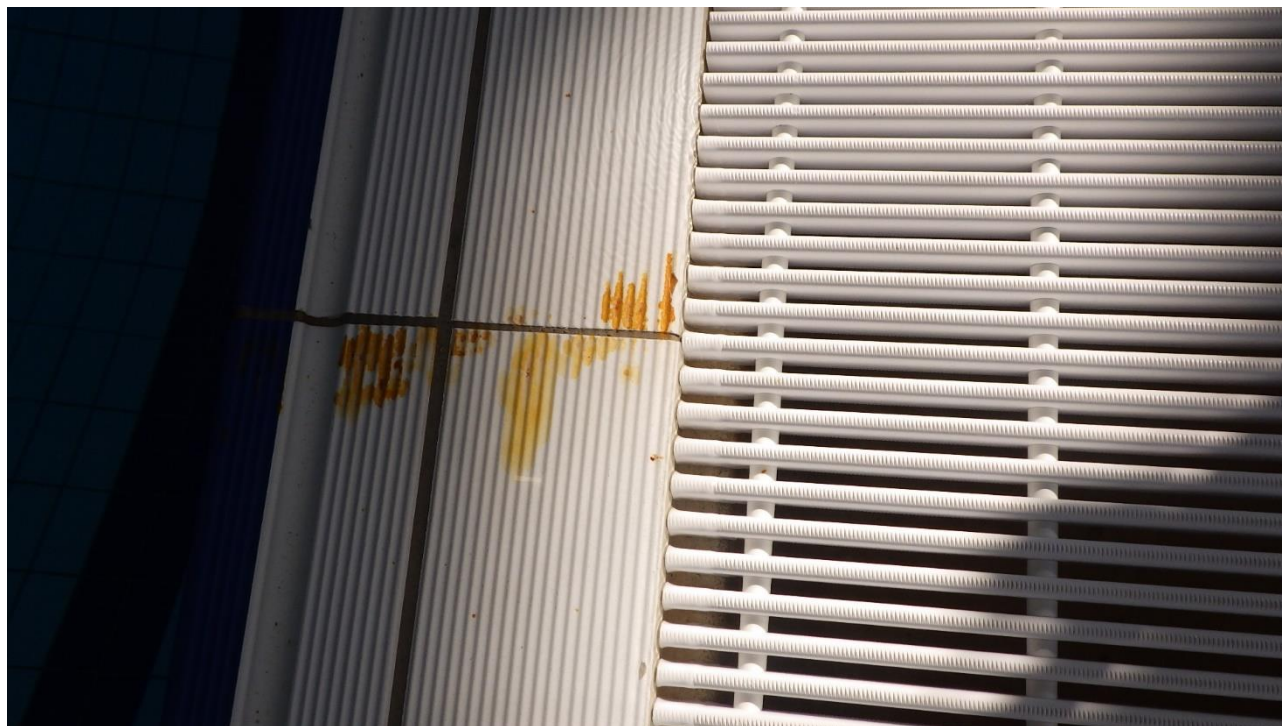
*Photo 35: Trace orange en extrados*

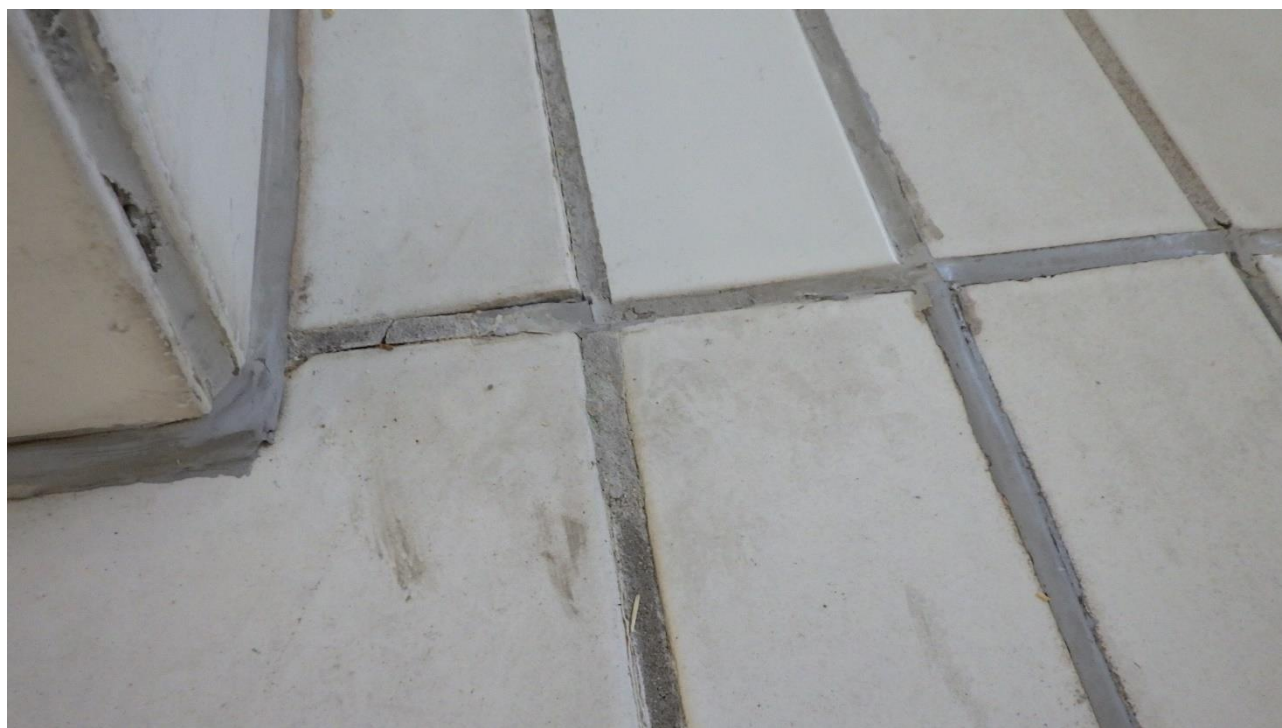
*Photo 36: Léger disjointement en extrados*

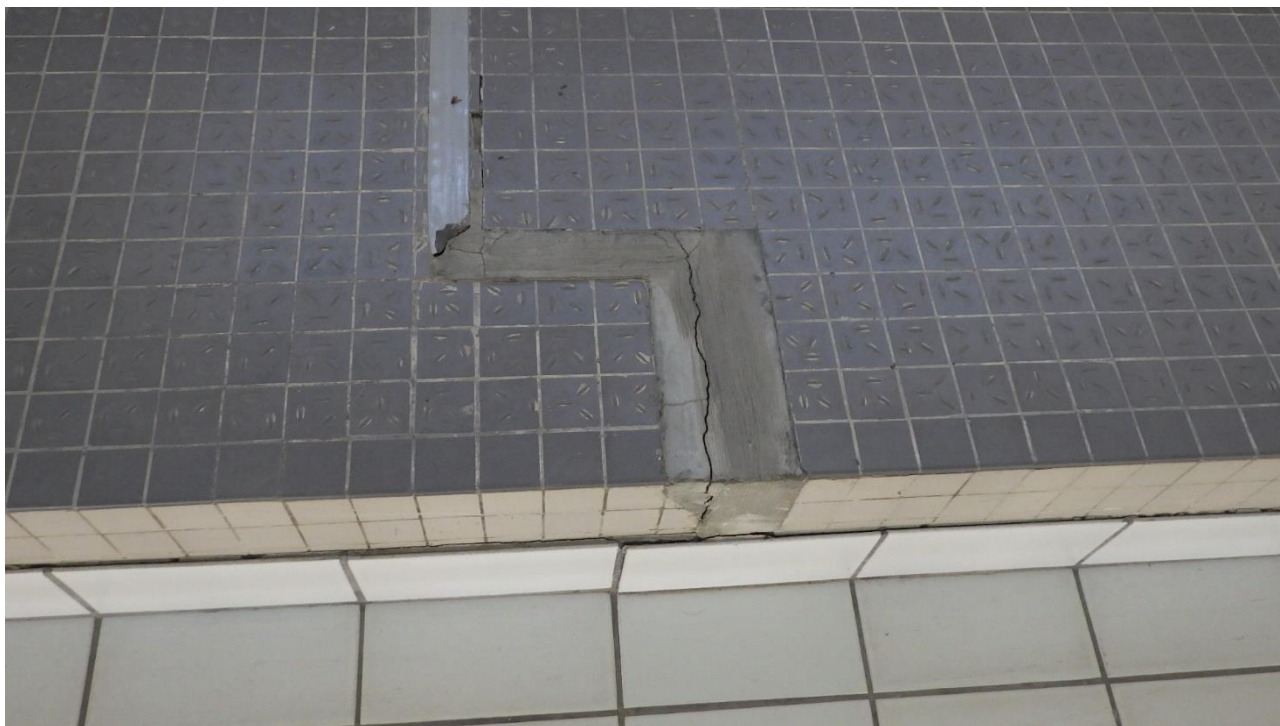
Au niveau structurel, quelques fissures verticales ont été relevée au niveau des poutres et une fracture perpendiculaire au bassin a été relevée à mi-longueur de la piscine en extrados, allant jusqu'aux gradins.

*Photo 37: Fracture sur les gradins en extradados*

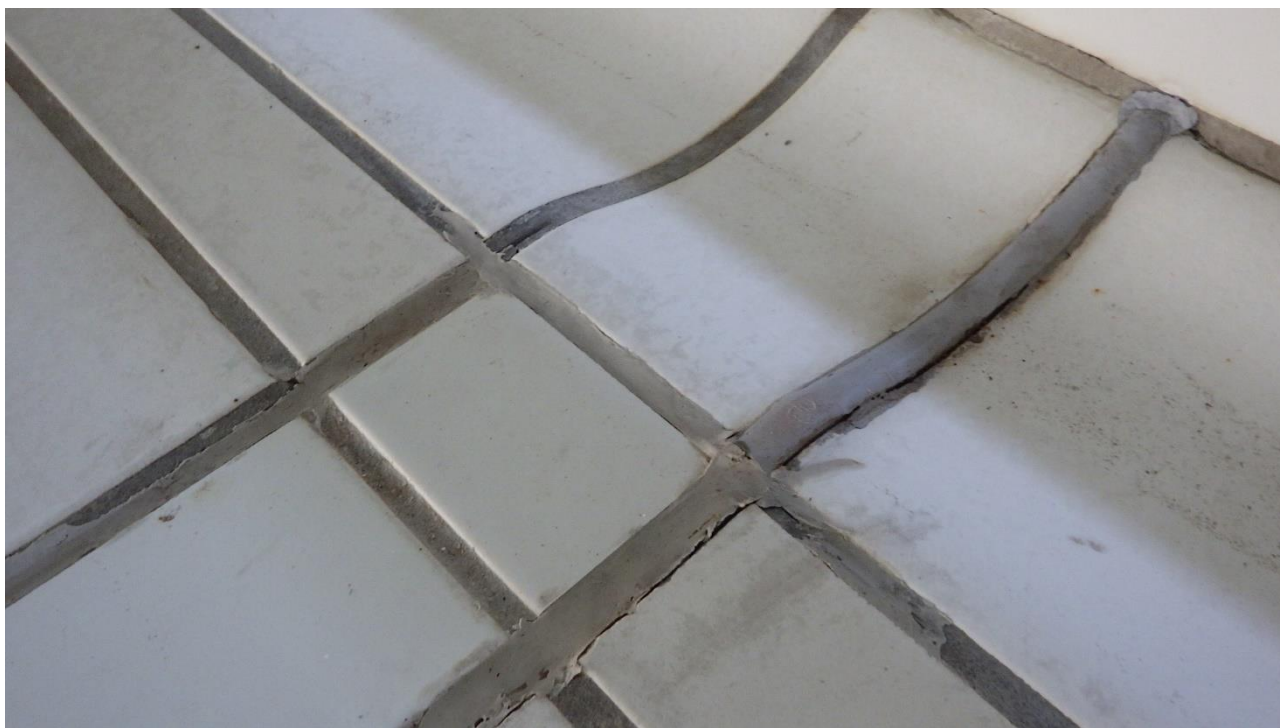
*Photo 38: Fissure entre les carreau en extradados*

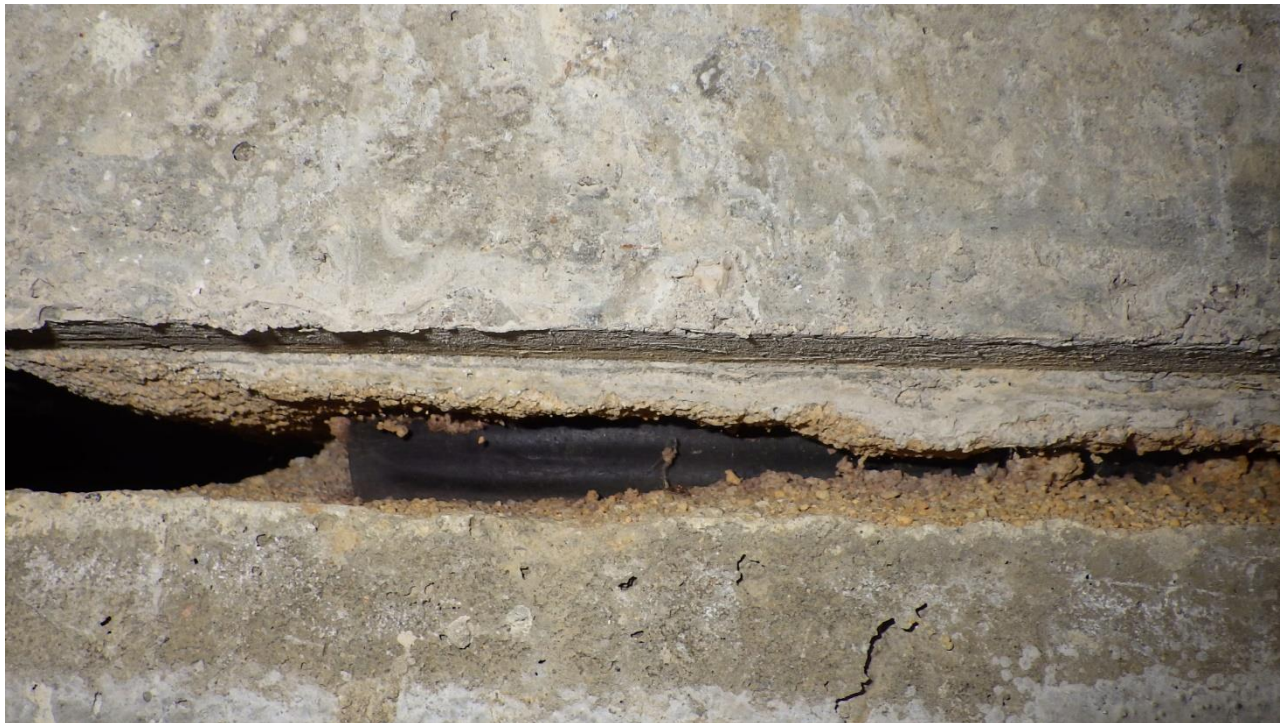
*Photo 39: Appui en néoprène A1 boudiné avec distorsion*

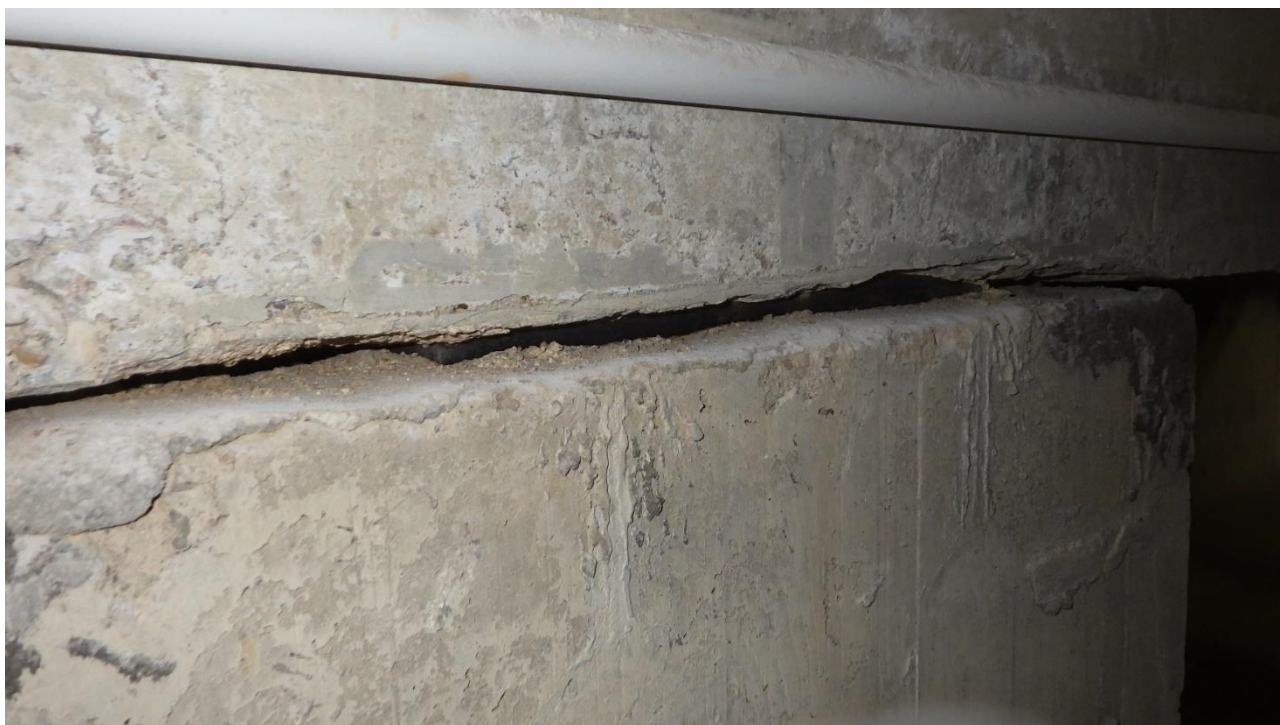
*Photo 42: Appui en néoprène 11B boudiné*
