*Ecole St Cyr - Camp Coëtquidan*

# DIAGNOSTIC STRUCTURE

Piscine

N°Affaire 25-047

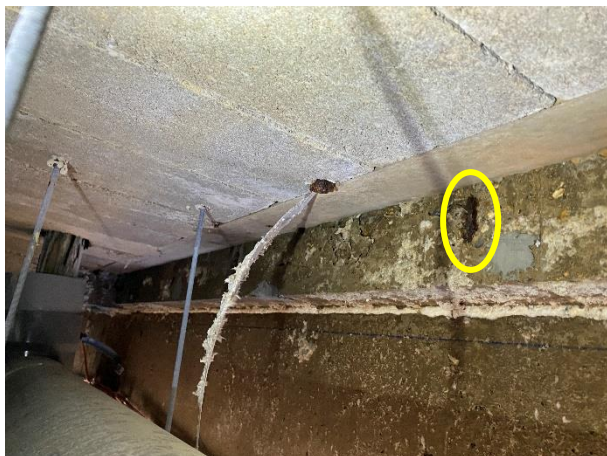
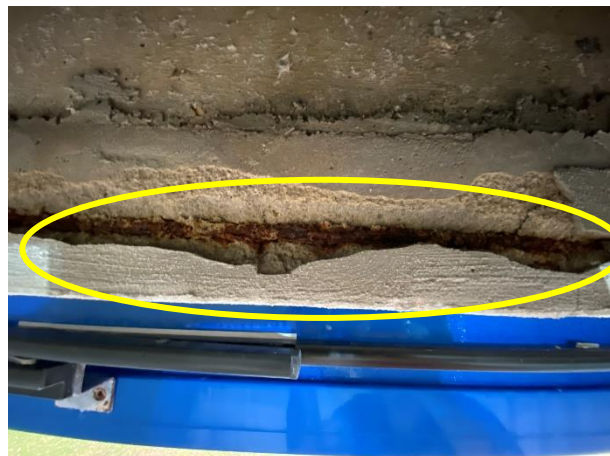
Dans le cadre de l'inspection, nous avons relevé des armatures oxydées apparentes sur les poutres en béton armé. Les armatures apparentes ont un défaut d'enrobage dans le béton, ainsi lors du processus de corrosion, le métal gonfle engendrant le décrochement du béton.

La condensation sur le parement de la poutre béton armé non isolée provoque la pénétration d'eau dans la matrice cimentaire. Les armatures, ponctuellement mal enrobées dans le béton, se corrodent. Lors du processus de corrosion, les armatures « gonflent » engendrant le décrochement de morceau de béton pouvant chuter sur les usagers.

### Traitement des armatures apparentes

- Repiquage du béton désorganisé ou pollué sur l'épaisseur contaminée (à minima l'épaisseur de carbonatation, soit environ 10 mm) à l'aide de méthode type burinage mécanique ou pneumatique, repiquage, ou décapage à l'eau THP.
- Dégagement des armatures. Les aciers devront être dégagés sur tout leur tracé et tout leur périmètre (20 mm à l'arrière de l'armature) jusqu'à ce qu'apparaisse la partie non corrodée sur une longueur d'au moins 50 mm. Les bords des zones purgées pourront être découpés à la scie avec un angle rentrant pour favoriser la tenue du raccord (cf schéma ci-après).

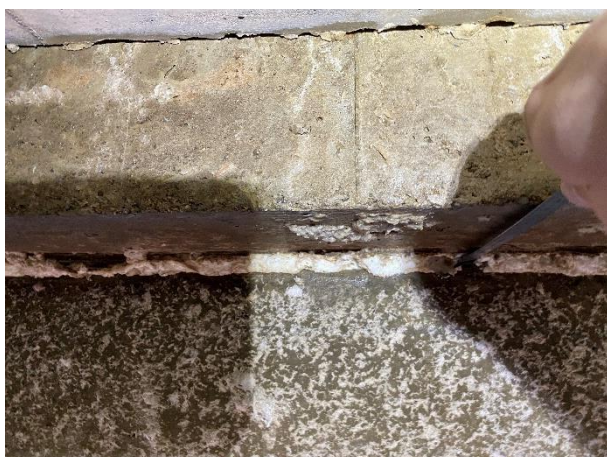
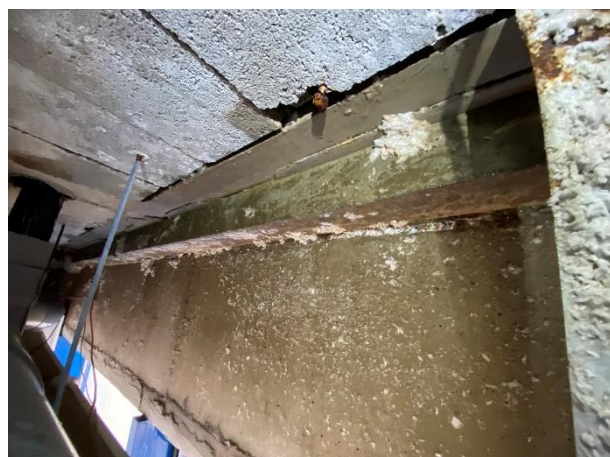
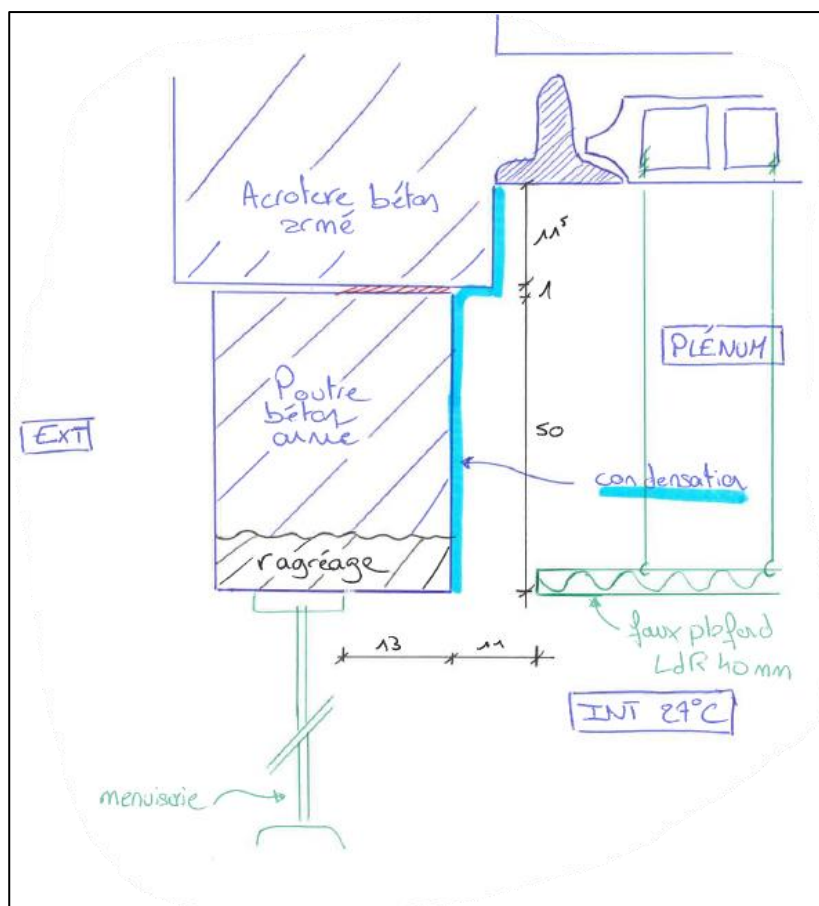
Au-delà du défaut d'enrobage, nous avons identifié un problème de condensation sur le parement de la poutre en béton armé. En effet, le faux plafond ne recouvre pas les derniers centimètres du plancher, l'air chaud (environ 27°C) rentre dans le plénum et l'humidité vient se déposer sur les poutres en béton armé froides car non isolées. Il n'y a pas de traces de condensation sur le plancher poutrelle hourdis, il est très certainement isolé sous l'étanchéité. On relève sur les poutres des résidus de flocage, il était certainement en place pour éviter ce phénomène de condensation.

Un bureau d'étude thermique sera en capacité la maîtrise d'ouvrage sur cette problématique. Il semble que la solution s'orienterait vers l'isolation de la poutre béton armé (par l'extérieur ou par l'intérieur) afin de supprimer ce phénomène de paroi froide.

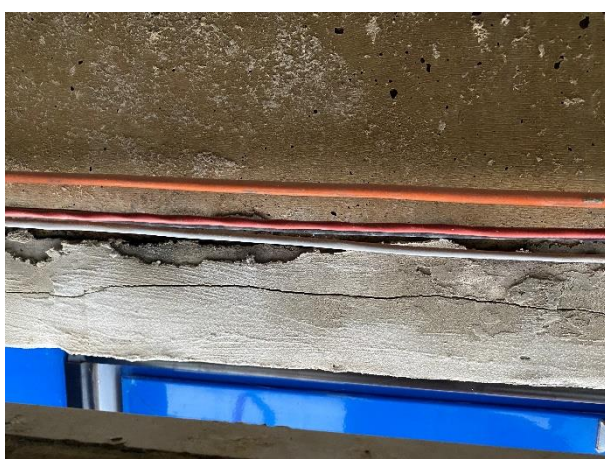
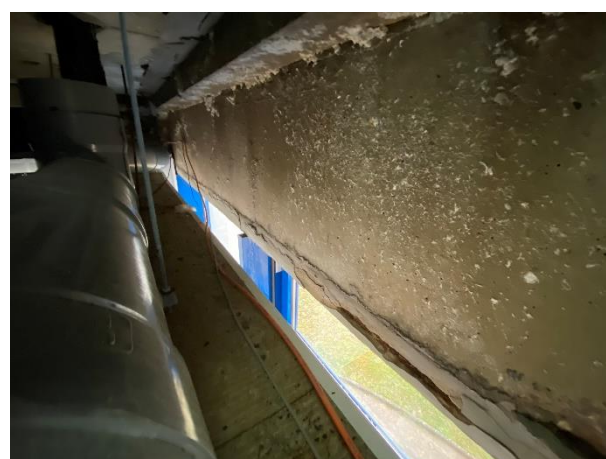
L'arase inférieure de la poutre béton armé de rive a été recouvert des couches de liants hydrauliques. Il semble que ce produit a été appliqué directement sur les armatures corrodées, sans qu'aucun traitement de passivation n'ait été réalisé. Dans le cadre des travaux, nous conseillons de partir sur une hypothèse défavorable où l'ensemble du linéaire de poutre est à reprendre.

Il semble que des réparations, de mauvaises qualités et sans traitement des aciers, ont été réalisées sur l'arase inférieure de la poutre béton.

Les travaux devraient s'inscrire dans un programme global de réhabilitation de la piscine. En effet, afin de traiter de manière pérenne les armatures du béton armé, il conviendrait de déposer les menuiseries afin de pouvoir agir sur l'arase inférieure des poutres en béton armé.

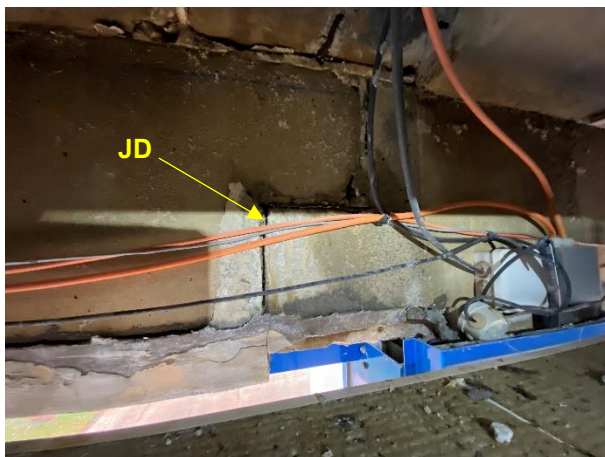
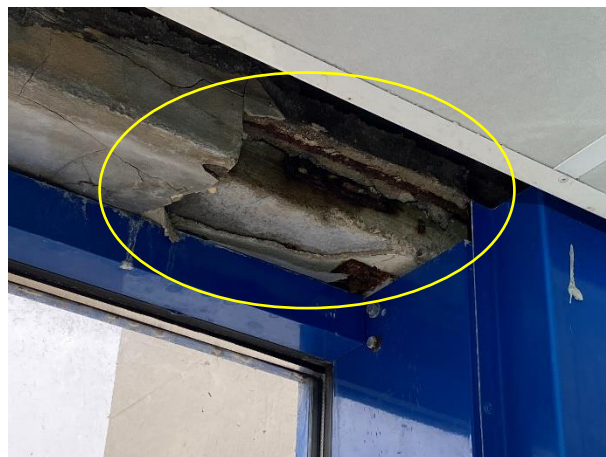
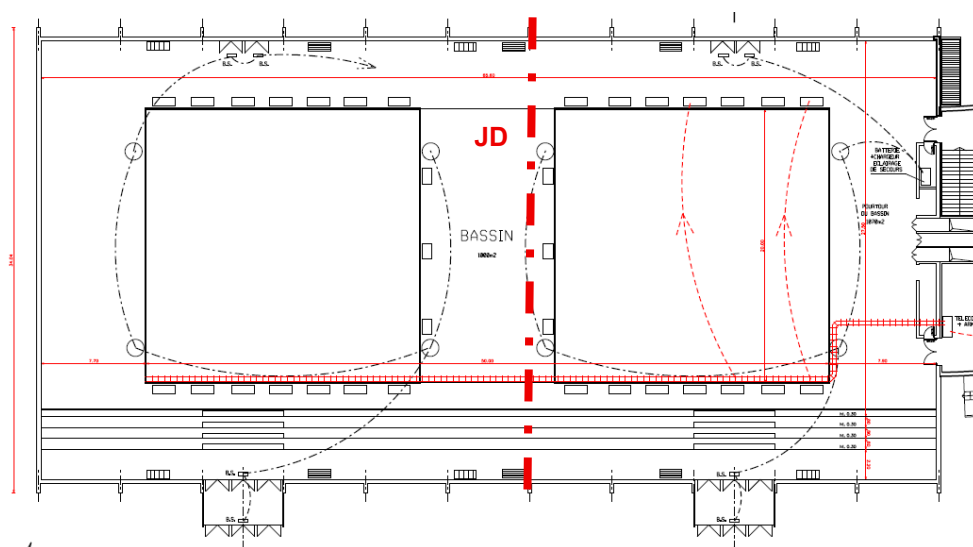
Le joint de dilatation est composé d'un système de corbeau avec poutre sur appui glissant. L'éclat de béton le plus important, ayant déclenché le diagnostic, est situé à ce niveau. En effet, il semble que la réparation en mortier en arase inférieure de poutre recouvrait le joint de dilatation sans en permettre le mouvement.

De plus, au niveau du joint de dilatation, la mauvaise réparation n'a pas pris en compte les mouvements du joint. Le plus gros éclat de béton a chuté à ce niveau.

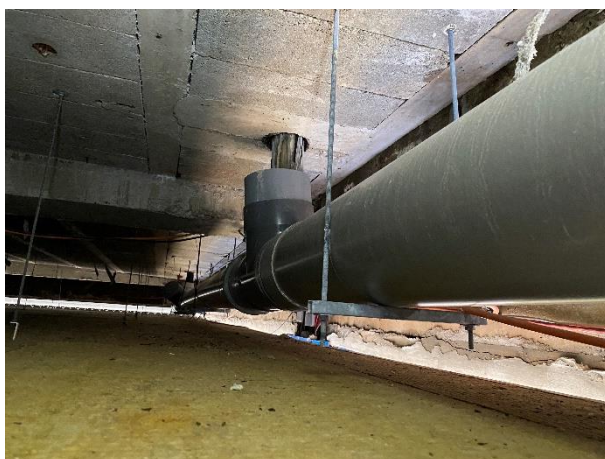
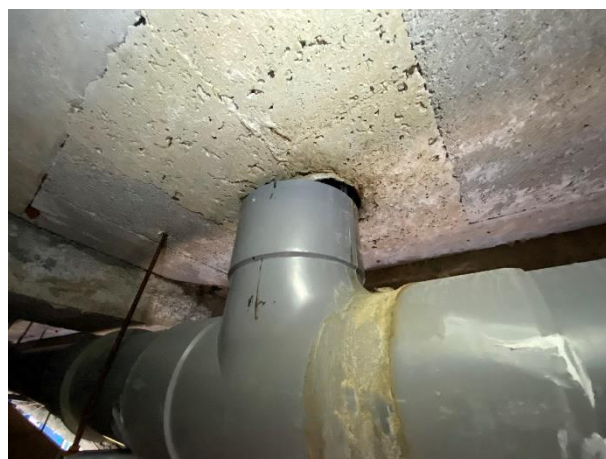
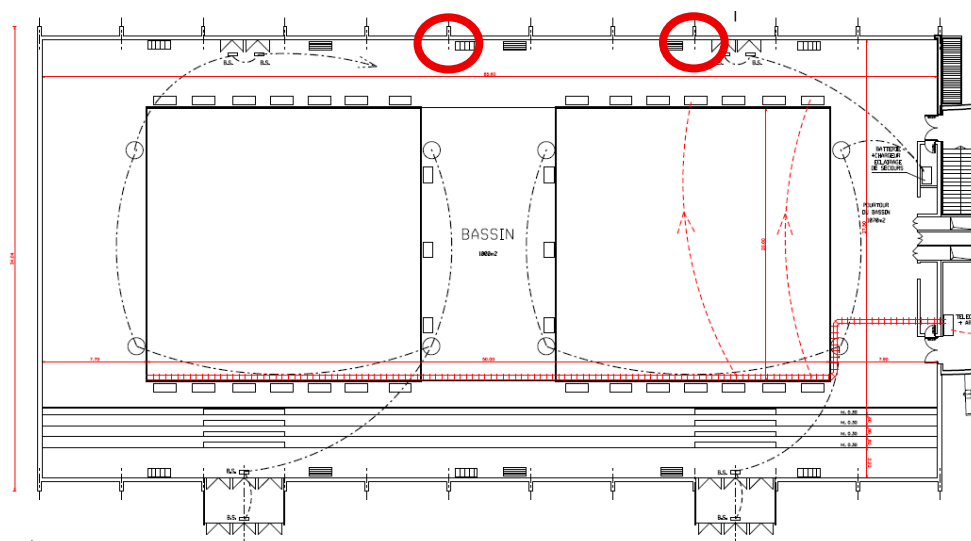
Les eaux pluviales sont collectées dans une canalisation PVC commune. Les collecteurs, de diamètre inférieur, s'emboîte dans la canalisation principale. Certains collecteurs, localisés sur plan, ne sont pas axés sur la canalisation principale. Si l'étanchéité est correctement réalisée, il y a un double tube permettant d'éviter les passages d'eau entre la descente et le béton. Nous sommes intervenu un jour sec, et nous n'avons pas pu vérifier l'étanchéité.

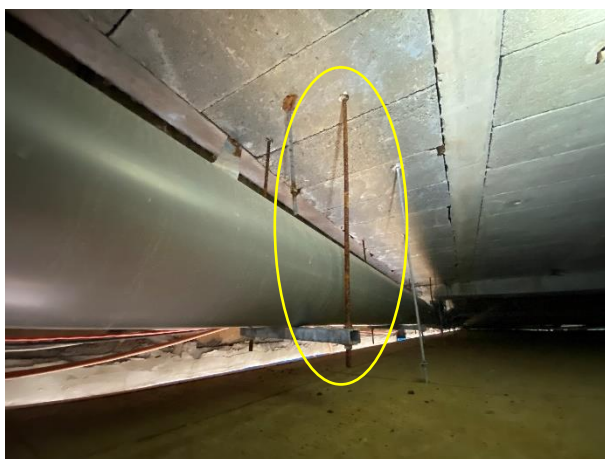
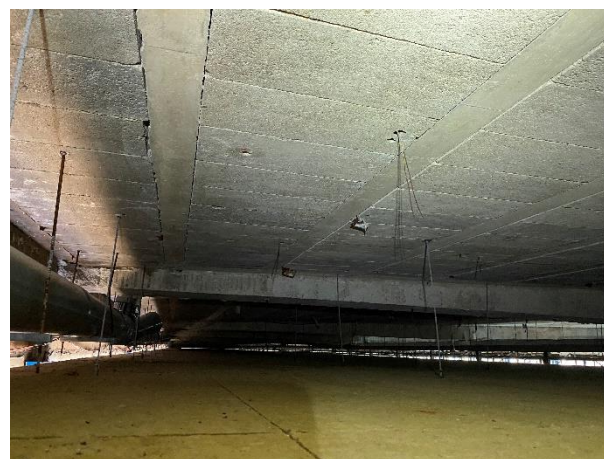
Les tiges filetées supportant la canalisation PVC d'eau pluviale, sont majoritairement oxydées.

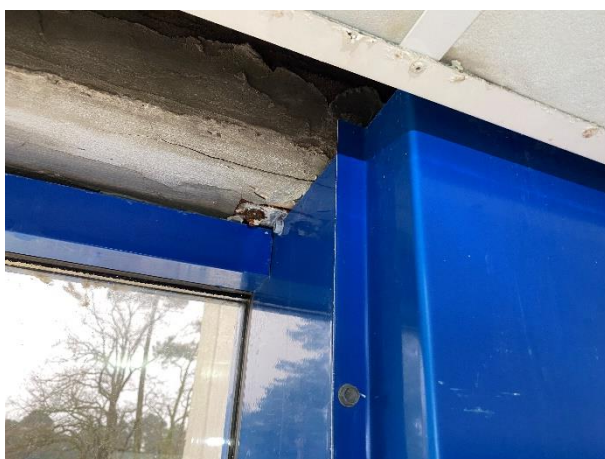
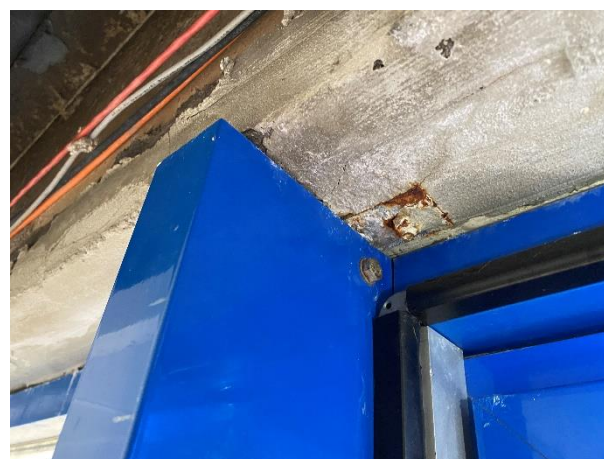
Les pattes d'assemblages des menuiseries, chevillées dans l'arase inférieure de la poutre béton armé sont oxydées de manière significative.

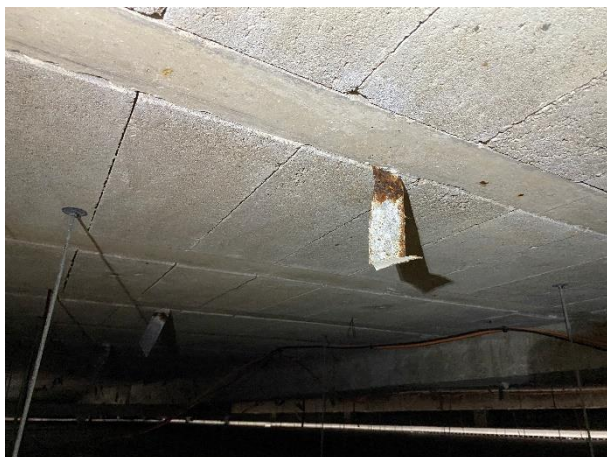
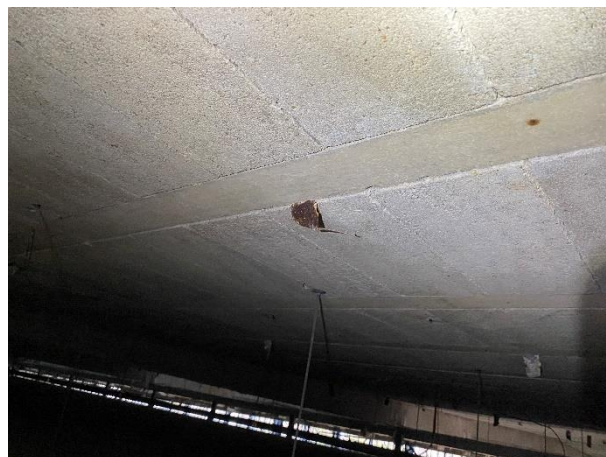
En sous face du plancher hourdis, nous avons identifié des languettes métalliques corrodées. Probablement

ancien support du faux plafond.

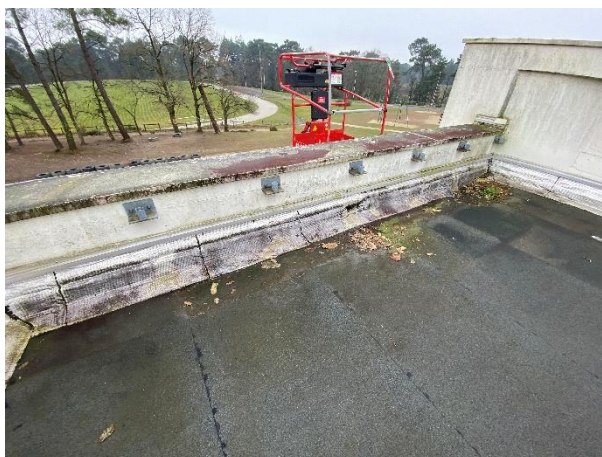
En toiture, nous n'avons pas identifié de problématique, mais un entretien des crapaudines est nécessaire.
