## RAPPORT DE MISSION DE REPERAGE DES MATERIAUX ET PRODUITS CONTENANT DE L'AMIANTE A INTEGRER AU DOSSIER TECHNIQUE AMIANTE

| <b>ADRESSE DU BIEN</b> | <b>Camp de Coetquidan - Lot 0092 - 56380 GUER</b> | | |
| <b>TYPE DE BIEN</b> | Gymnase piscine | <b>REFERENCES CADASTRALES</b> | Non renseigné |

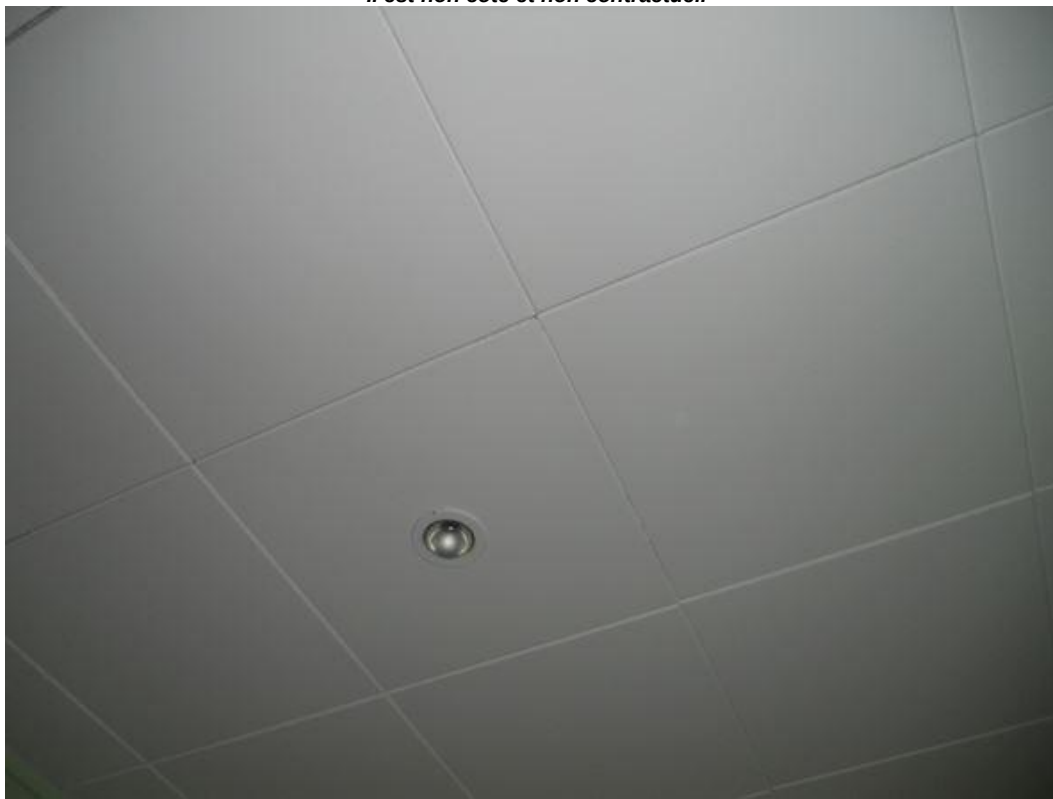
29 (Rdc) - Plafond - Dalles de faux plafond en plâtre dur

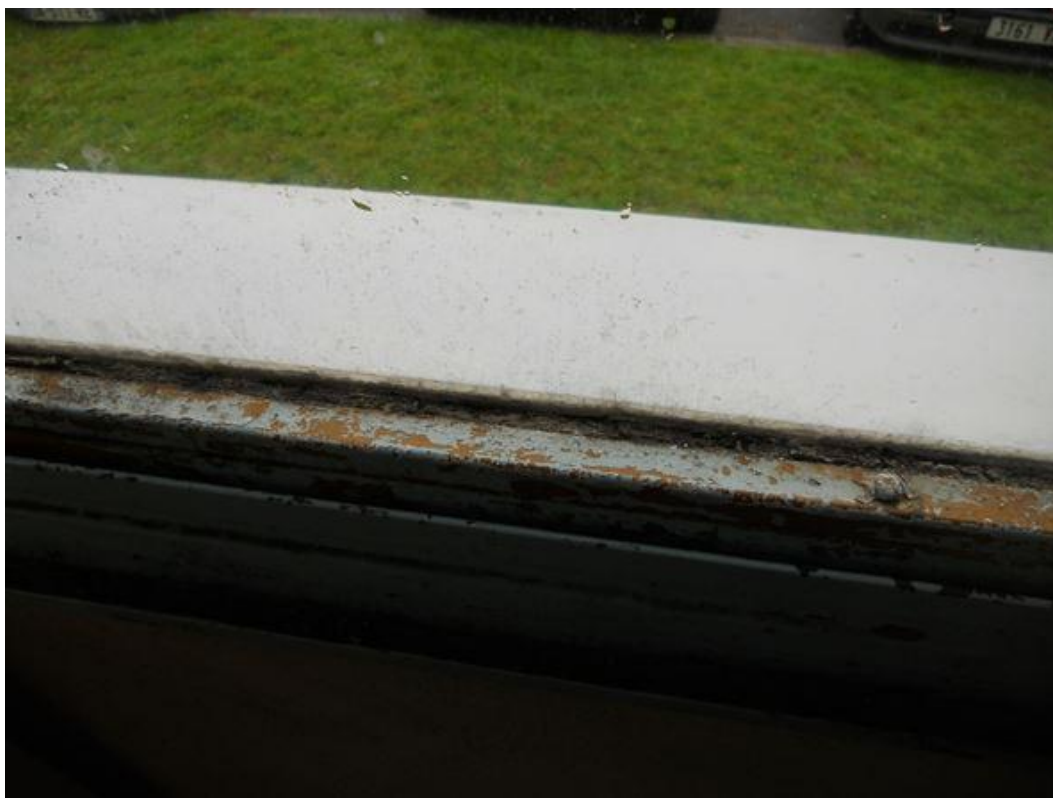
| Zone | Composant | Partie composant | Conservation | Observation | Recommandation (**) |
|---|---|---|---|---|---|
| 30 (Rdc) | Joints | Joint | Matériau avec dégradation généralisée | P1 | Action corrective de second niveau |

| N° | Désignation du Matériau et Produit prélevé | Localisation | Date | Présence d'amiante | Observations, cotations |
|---|---|---|---|---|---|
| P1 | Joint | 30 (Rdc) | 28/09/2015 | Positif | Matériau avec dégradation généralisée |

**P1 - 30 (Rdc) - Joints - Joint**

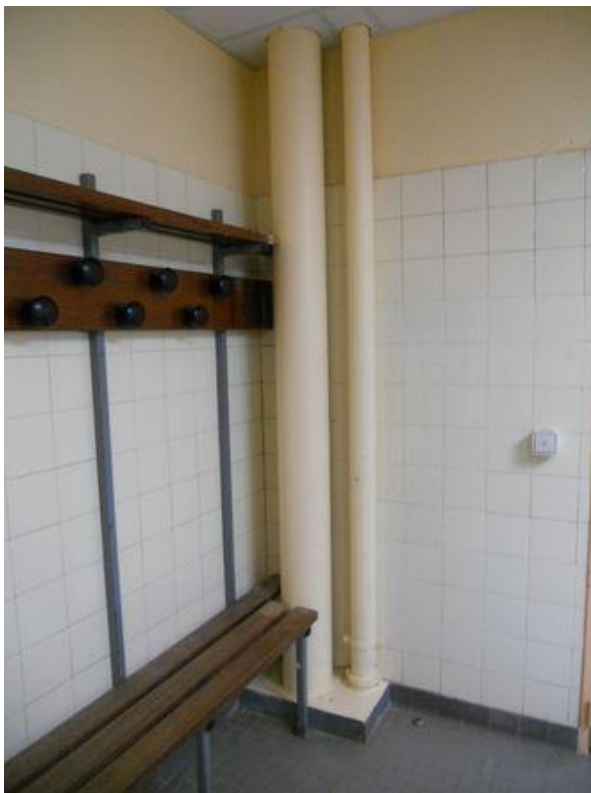
| Zone | Composant | Partie composant | Conservation | Recommandation |
|---|---|---|---|---|
| 36 (Rdc) | 3 Conduits | Fibre ciment | Matériau non dégradé | Evaluation périodique |

**36 (Rdc) - 3 Conduits - Fibre ciment**

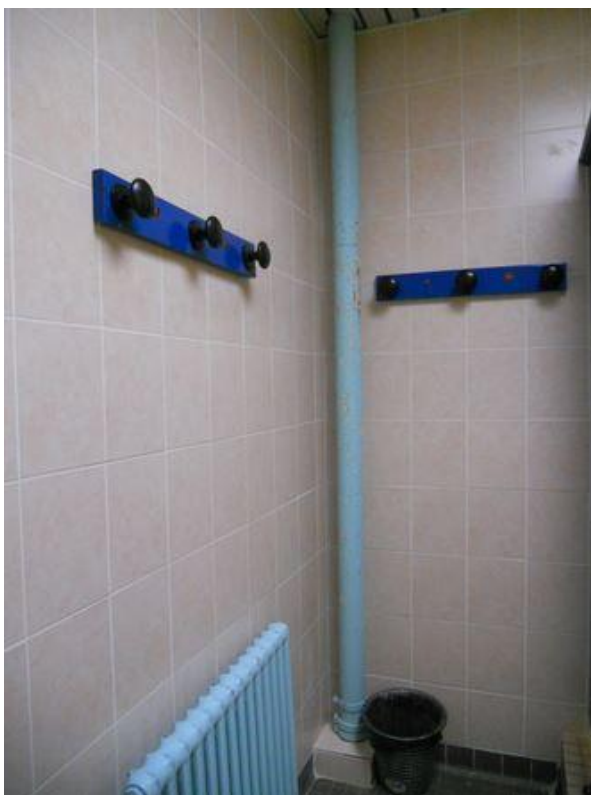
| Zone | Composant | Partie composant | Conservation | Recommandation |
|---|---|---|---|---|
| 12 (Rdc) | Conduit | Fibre ciment | Matériau non dégradé | Evaluation périodique |

**12 (Rdc) - Conduit - Fibre ciment**

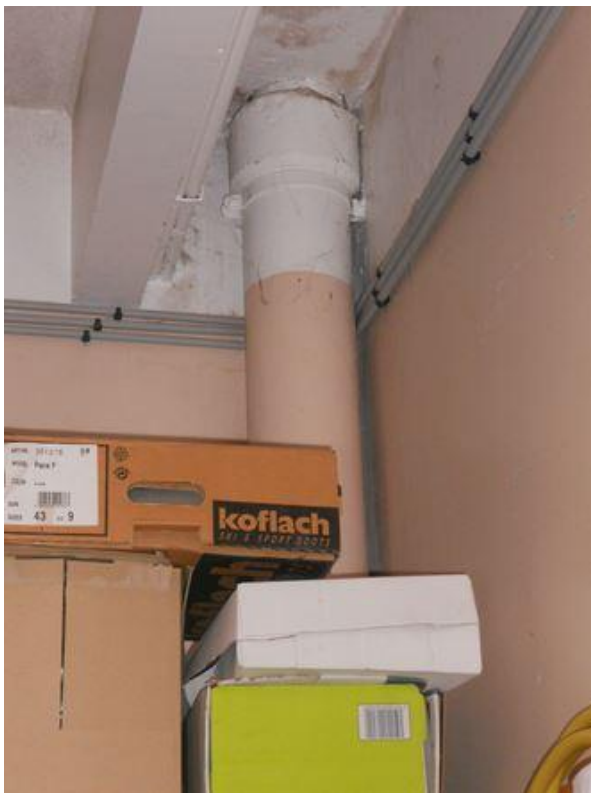
| Zone | Composant | Partie composant | Conservation | Recommandation |
|---|---|---|---|---|
| 15 (Rdc) | Conduit | Fibre ciment | Matériau non dégradé | Evaluation périodique |

**15 (Rdc) - Conduit - Fibre ciment**

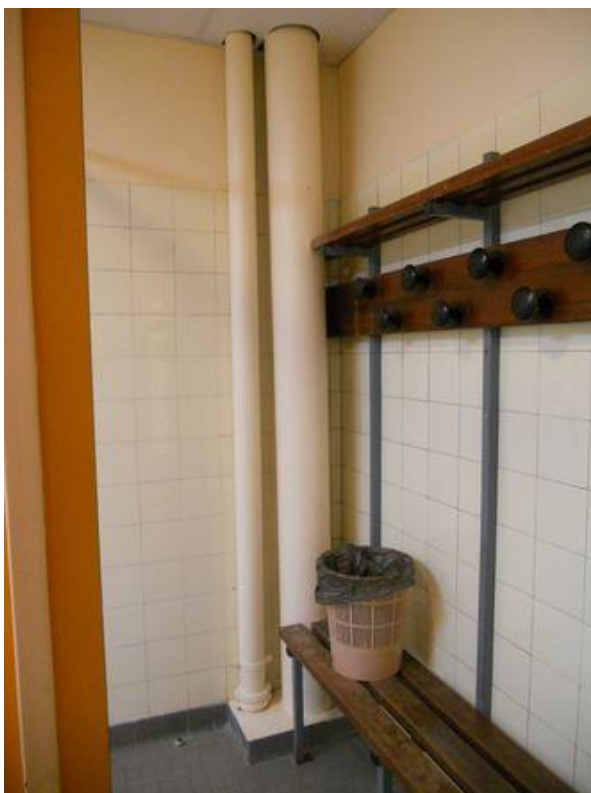
| Zone | Composant | Partie composant | Conservation | Recommandation |
|---|---|---|---|---|
| 24 (Rdc) | 3 Conduits | Fibre ciment | Matériau non dégradé | Evaluation périodique |

**24 (Rdc) - 3 Conduits - Fibre ciment**

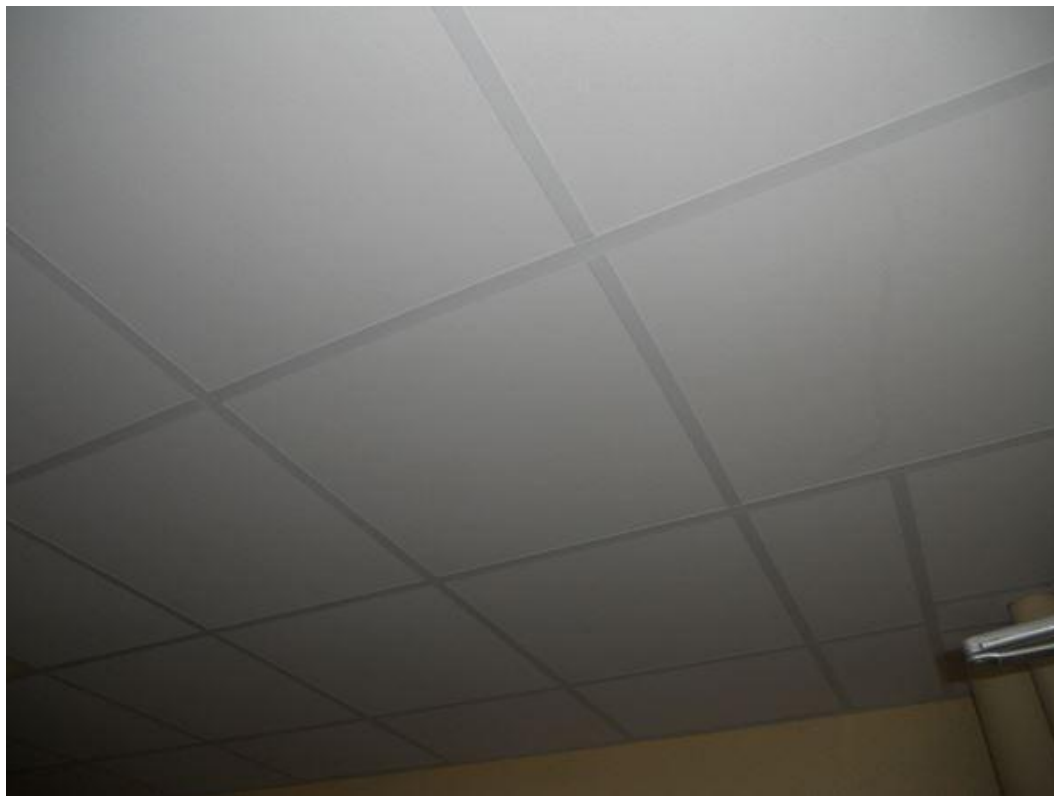
P2 - 33 (Rdc) - Plafond - Faux plafond en dalles suspendues

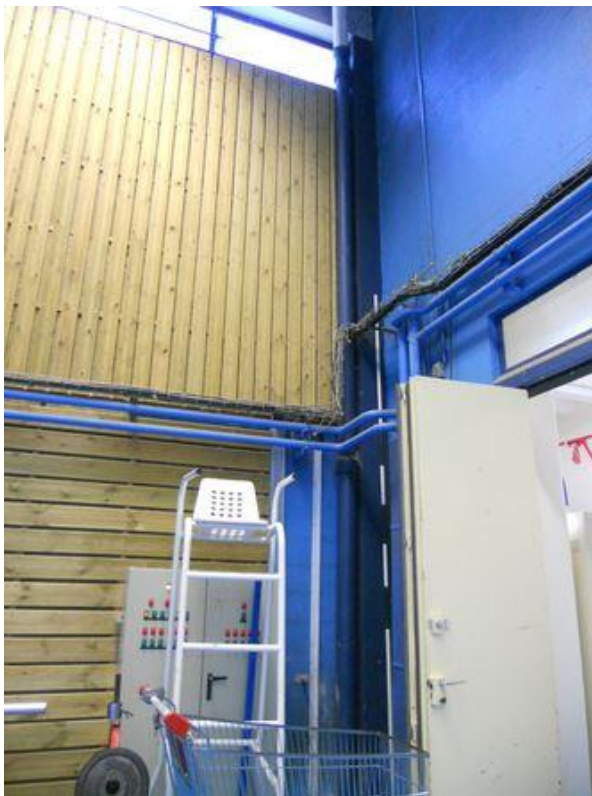
| Zone | Composant | Partie composant | Conservation | Recommandation |
|---|---|---|---|---|
| Gymnase (Rdc) | 22 Conduits | Fibre ciment | Matériau non dégradé | Evaluation périodique |

Gymnase (Rdc) - 22 Conduits - Fibre ciment

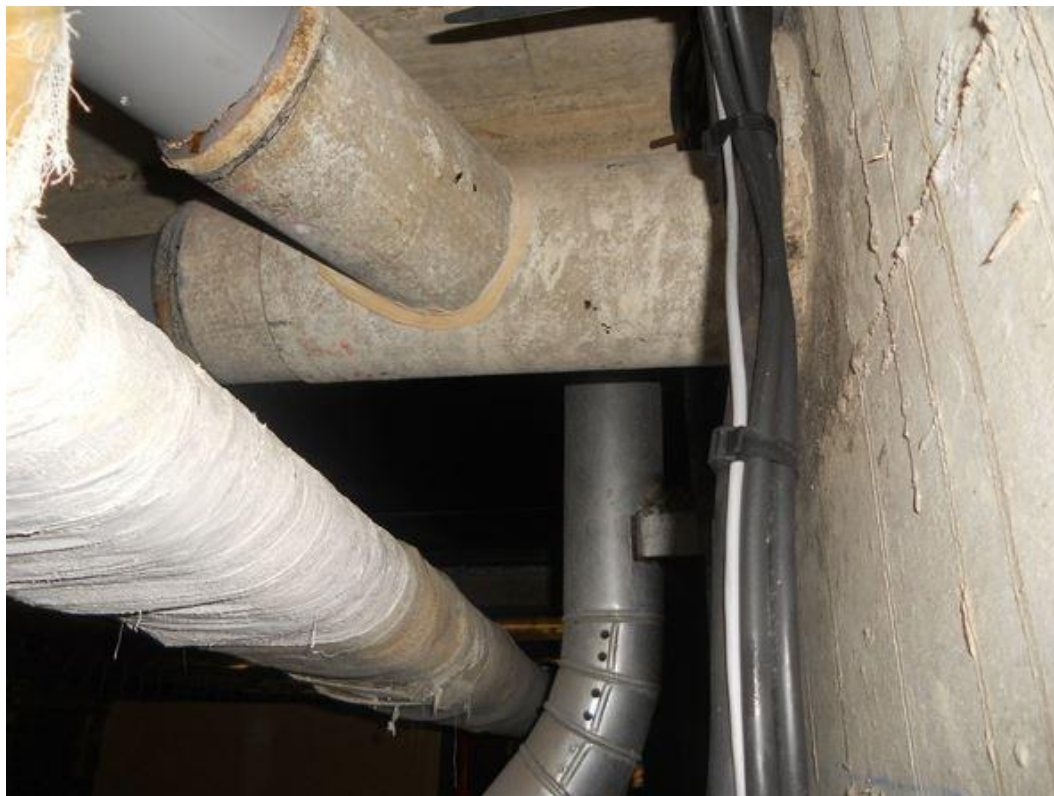
| Zone | Composant | Partie composant | Conservation | Recommandation |
|---|---|---|---|---|
| 1 (Sous-sol) | Conduit | Fibre ciment | Matériau non dégradé | Evaluation périodique |

**1 (Sous-sol) - Conduit - Fibre ciment**

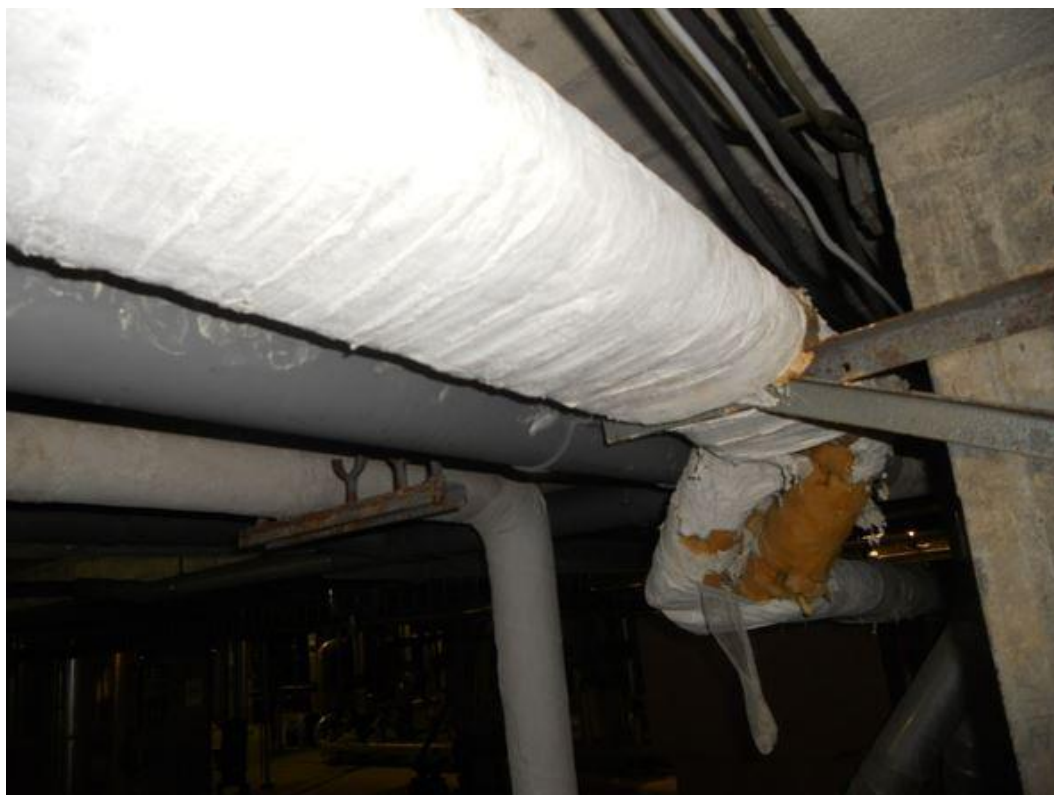
**P4 - 1 (Sous-sol) - Conduit - Calo blanc + bourre laine**

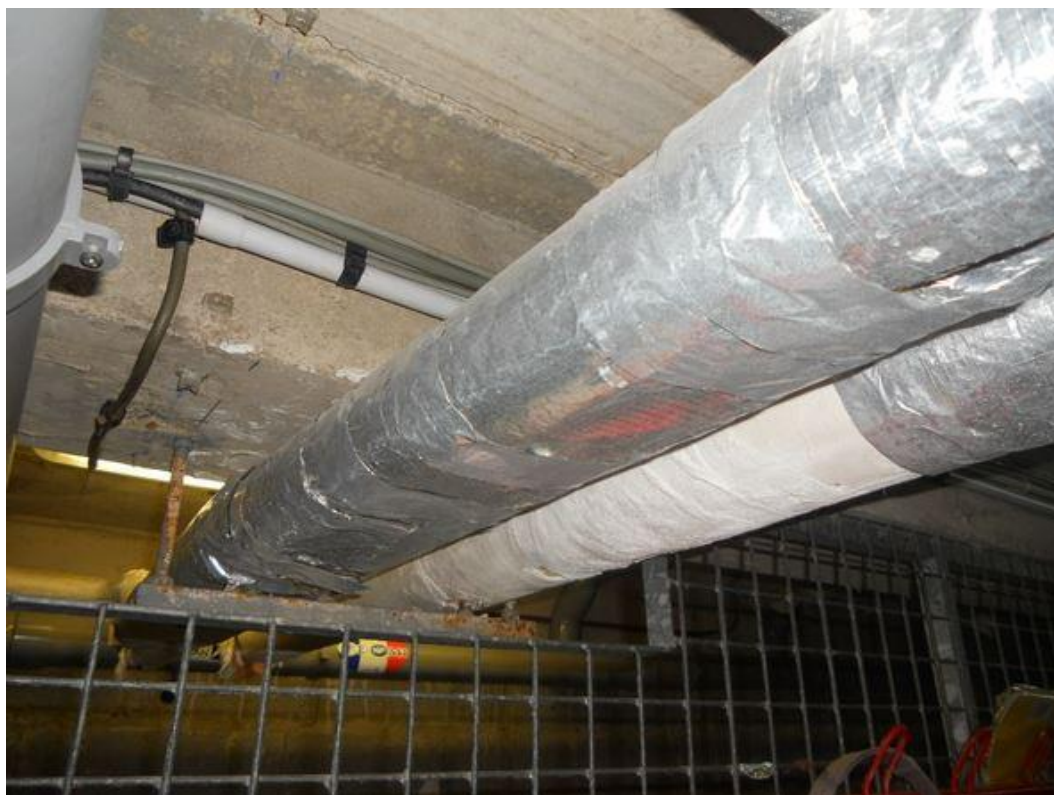
P5 - 1 (Sous-sol) - Conduit - Calo alu + bourre laine

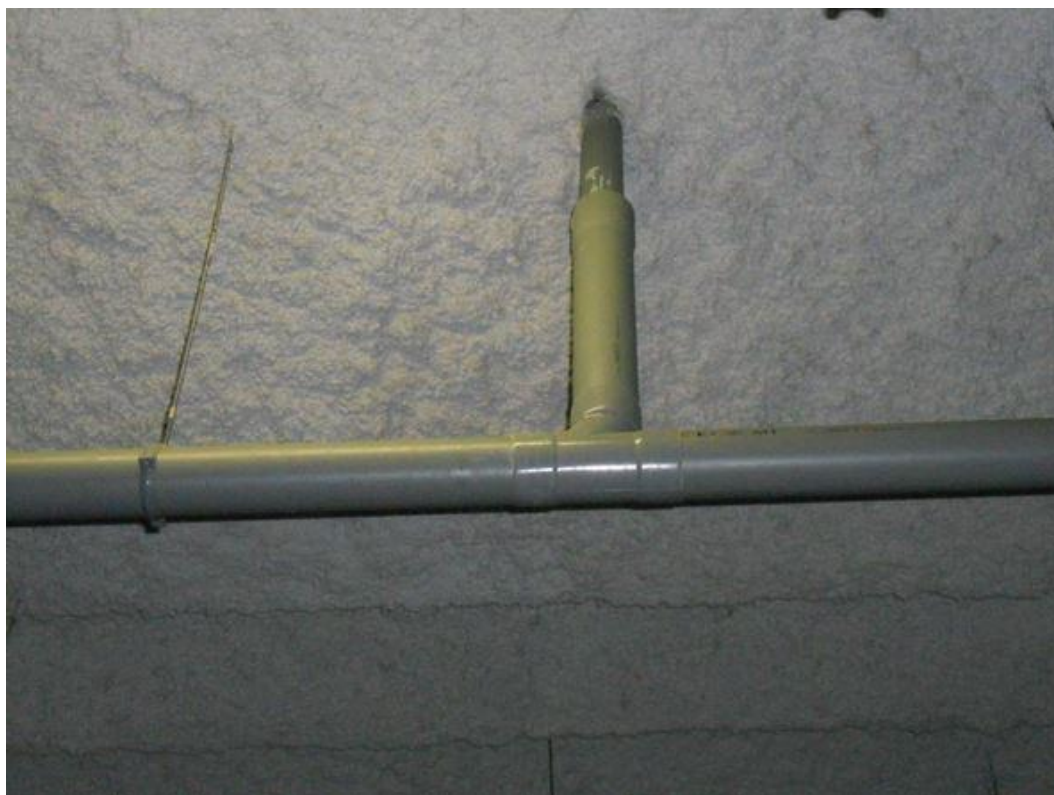
P3 - 2 (Sous-sol) - Plafond - Flocage

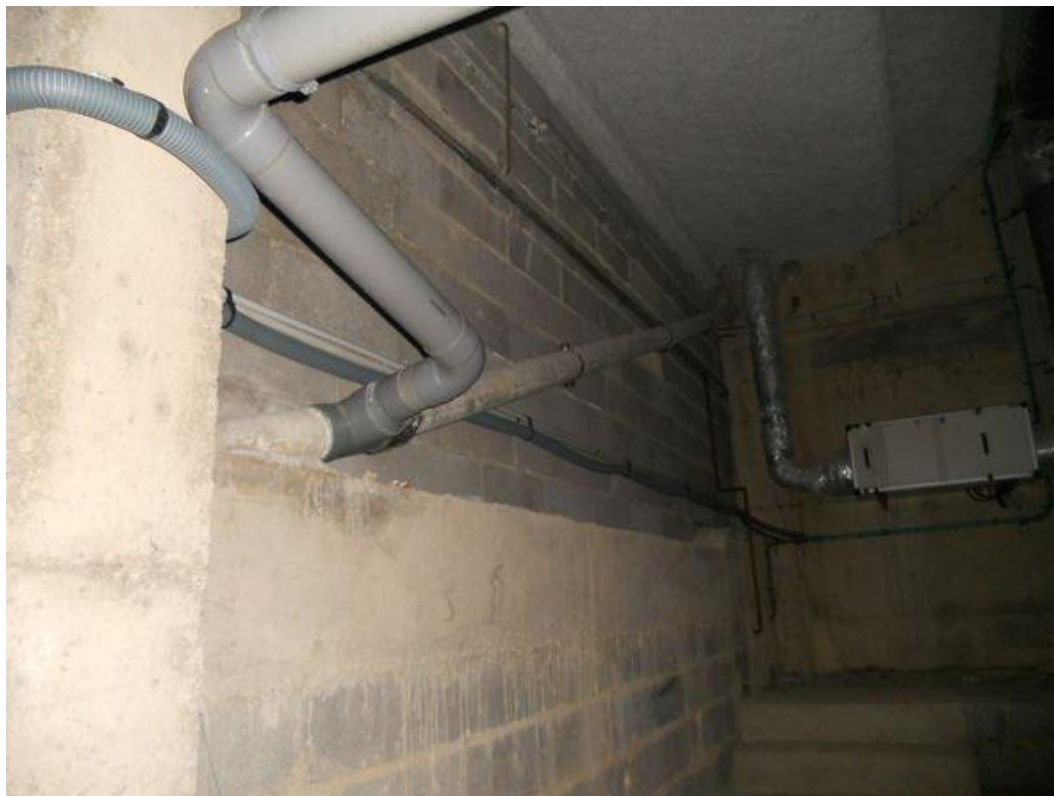
| Zone | Composant | Partie composant | Conservation | Recommandation |
|---|---|---|---|---|
| 2 (Sous-sol) | Conduit | Fibre ciment | Matériau non dégradé | Evaluation périodique |

**2 (Sous-sol) - Conduit - Fibre ciment**

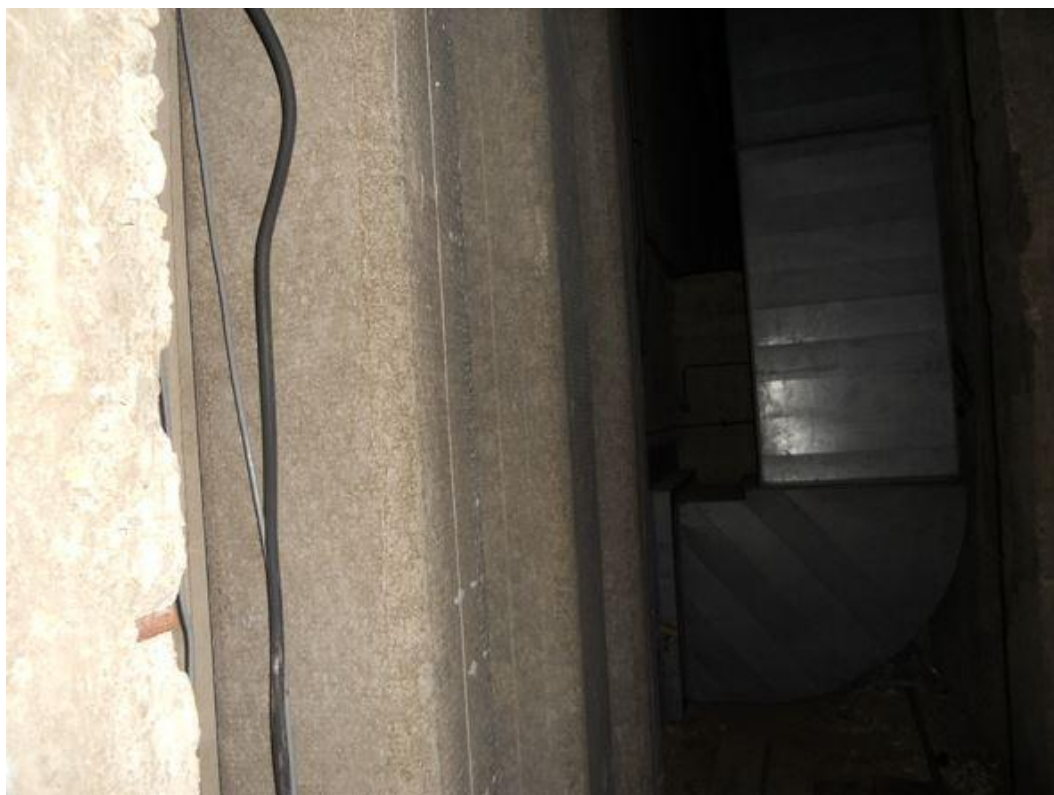
| Zone | Composant | Partie composant | Conservation | Recommandation |
|---|---|---|---|---|
| Gaine technique (Rdc) | Conduit | Fibre ciment | Matériau non dégradé | Evaluation périodique |

**Gaine technique (Rdc) - Conduit - Fibre ciment**

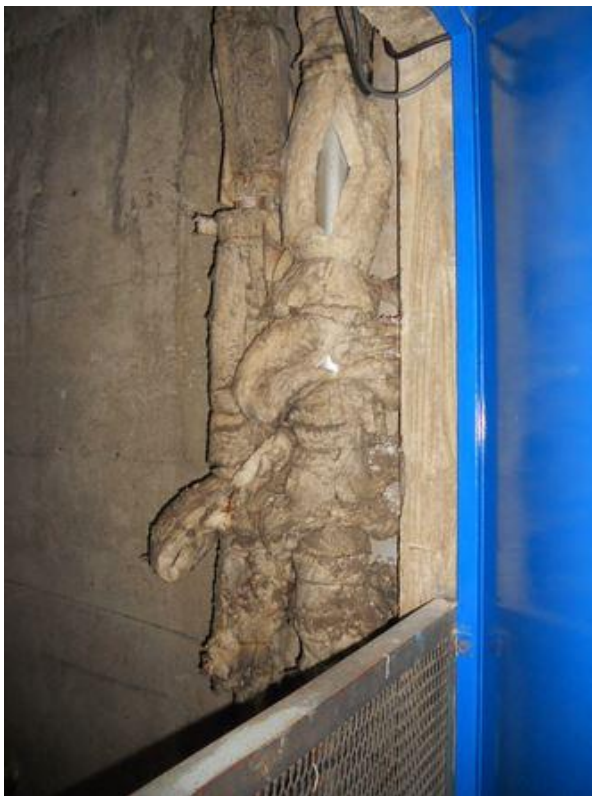
P6 - Gaine technique (Rdc) - Canalisations calorifugées - Canalisations calorifugées

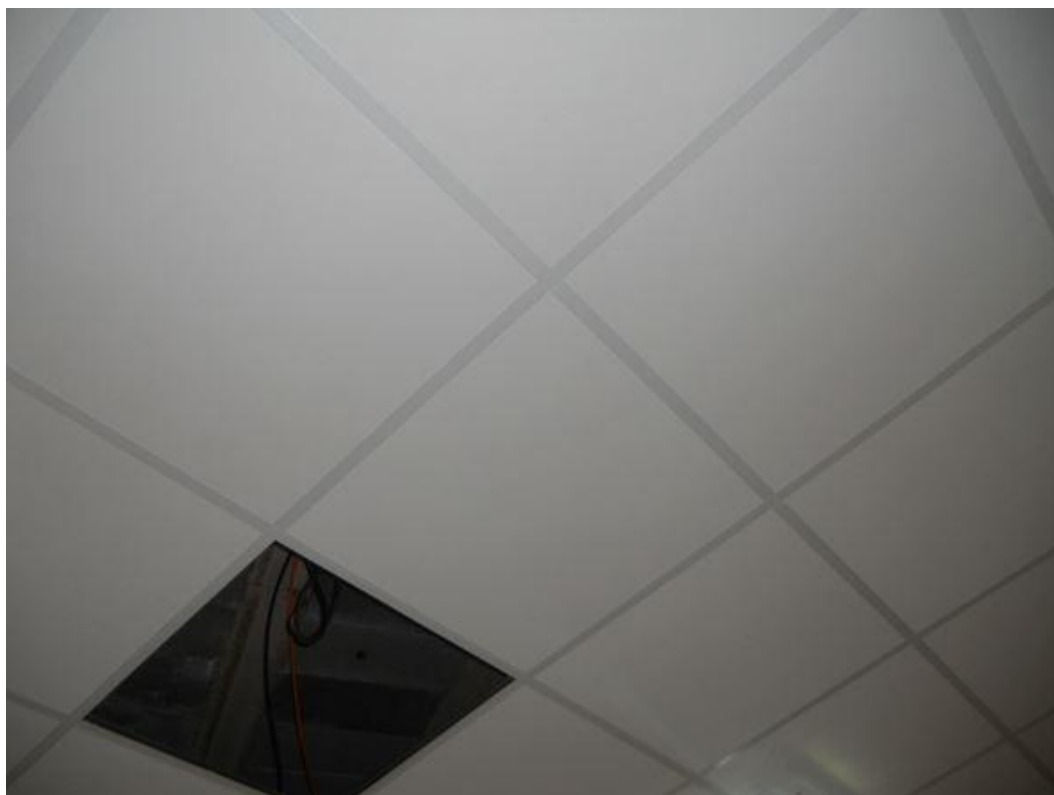
Infirmier (Rdc) - Plafond - Faux plafond en dalles suspendues

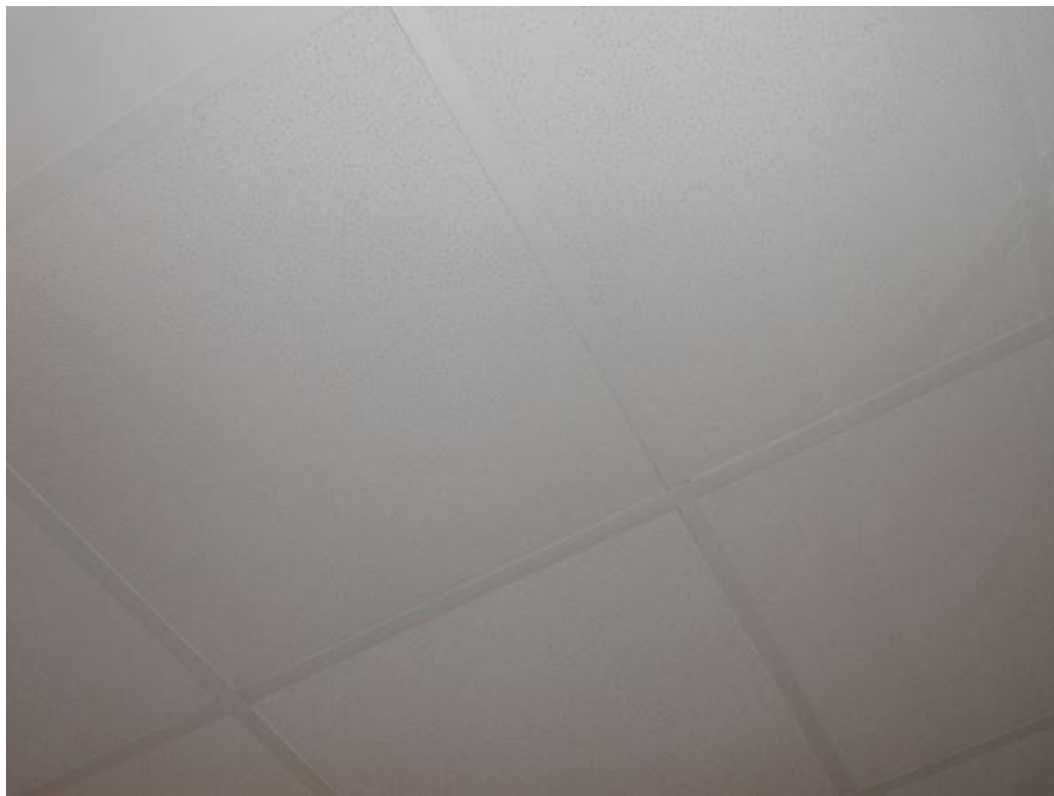
P7 - Sanitaires 1 (Rdc) - Plafond - Dalles de faux plafonds petits trous

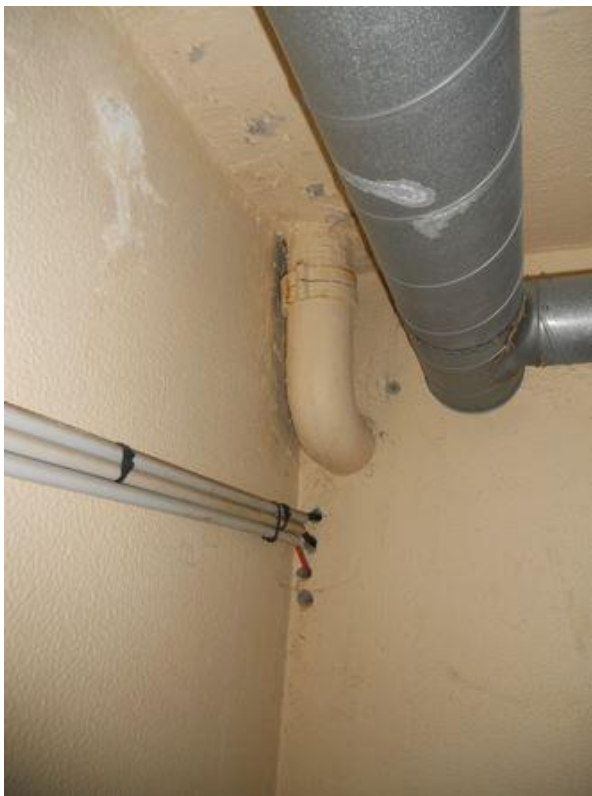
| Zone | Composant | Partie composant | Conservation | Recommandation |
|---|---|---|---|---|
| Magasin (Sous-sol) | Coude | Fibre ciment | Matériau non dégradé | Evaluation périodique |

Magasin (Sous-sol) - Coude - Fibre ciment

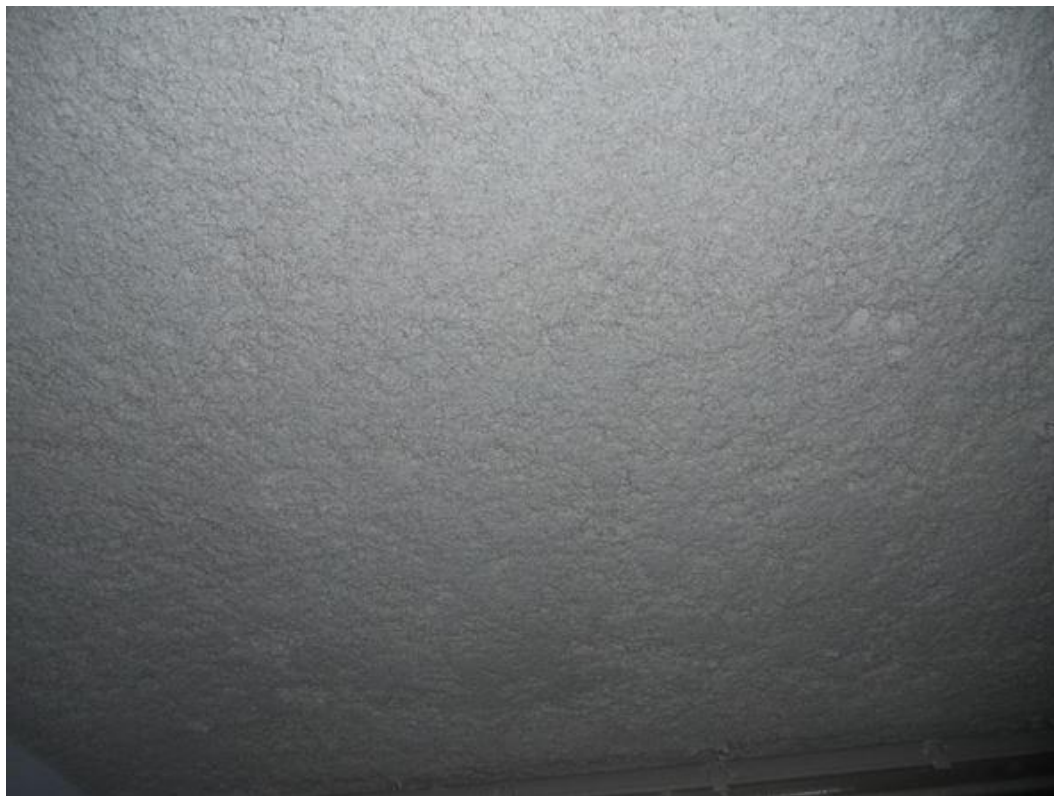
P8 - Magasin (Rdc) - Plafond - Flocage

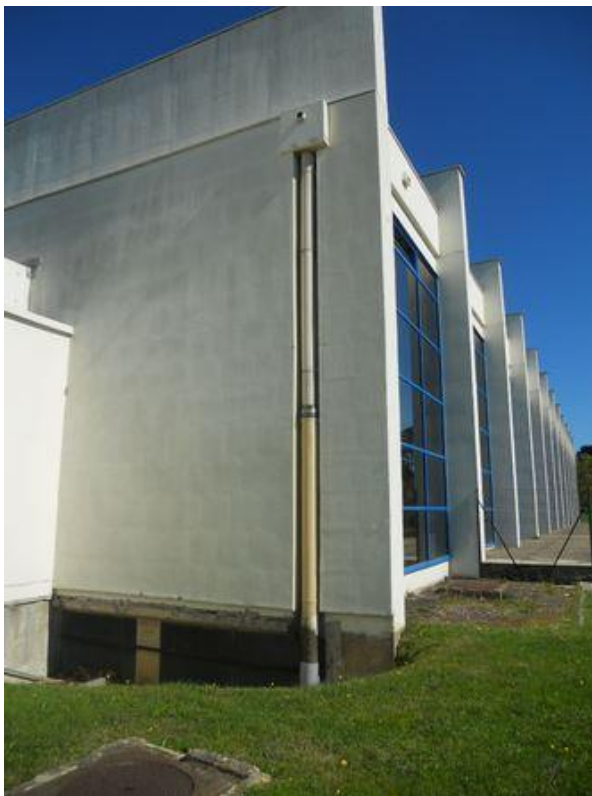
| Zone | Composant | Partie composant | Conservation | Recommandation |
|---|---|---|---|---|
| Façades (Extérieur) | 6 Conduits | Fibre ciment | Matériau non dégradé | Evaluation périodique |

Façades (Extérieur) - 6 Conduits - Fibre ciment
