## RAPPORT D'INSPECTION TELEVISEE N° JN.25.D1843

| Commune : | <b>ROUEN</b> |
| Adresse : | <b>RUE HENRI VERMONT</b> |

| Client : | <b>SGAMI OUEST</b> |

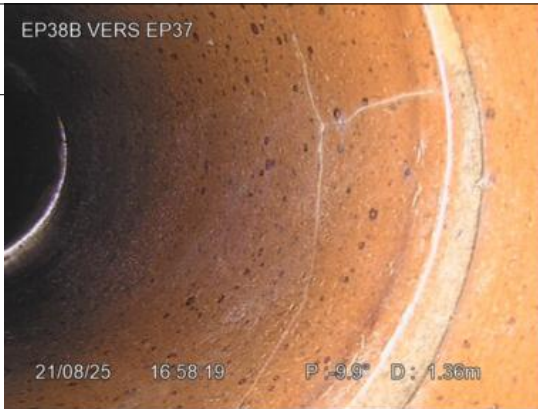
| OBSERVATIONS :<br><b>Fissure complexe ouverte à 12h</b> | | | | | |

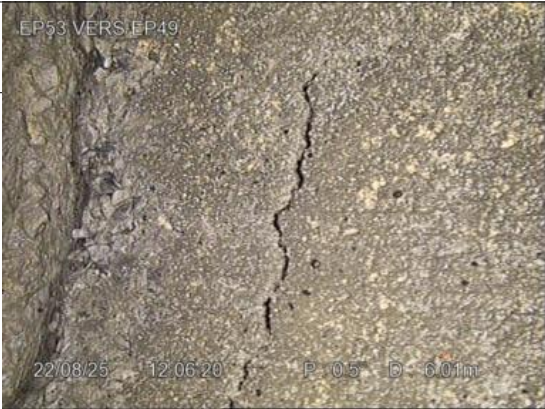
| OBSERVATIONS :<br><b>Fissure circonférentielle ouverte à 3h</b> | | | | | |

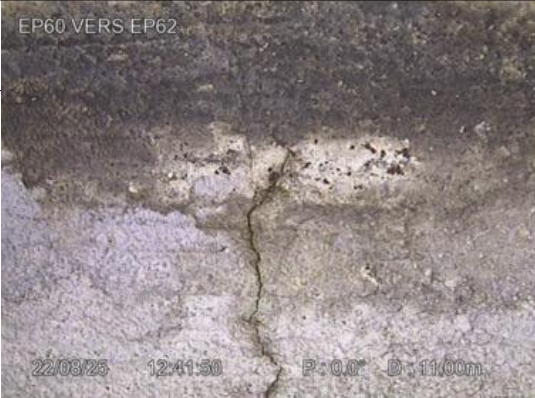
| DISTANCE : 11.00 m | PHOTO : 42 | GRAVITE : 2 | |

| OBSERVATIONS :<br>Fissure circonférentielle ouverte | | | |

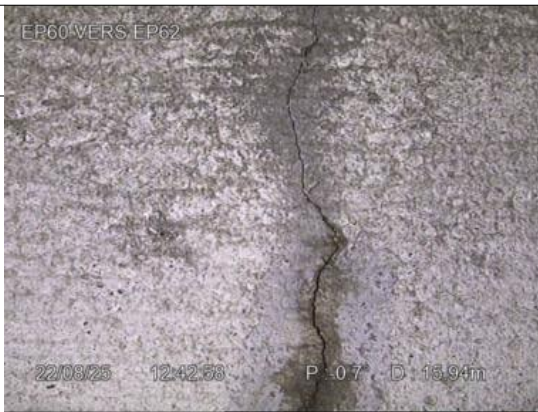
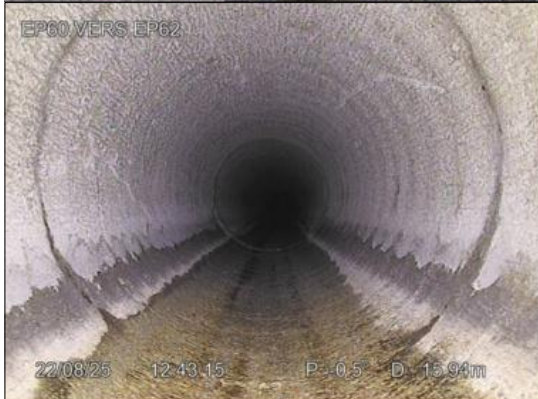
| DISTANCE : 15.94 m | PHOTO : 43/44 | GRAVITE : 2 | |

| OBSERVATIONS :<br>Fissure circonférentielle ouverte | | | |

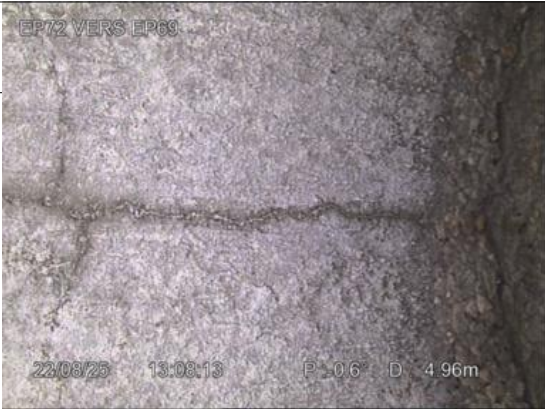
| DISTANCE : <b>4.96 m</b> | PHOTO : <b>55</b> | GRAVITE : <b>2</b> | |

| OBSERVATIONS :<br><b>Fissure longitudinale ouverte à 12h</b> | | | |

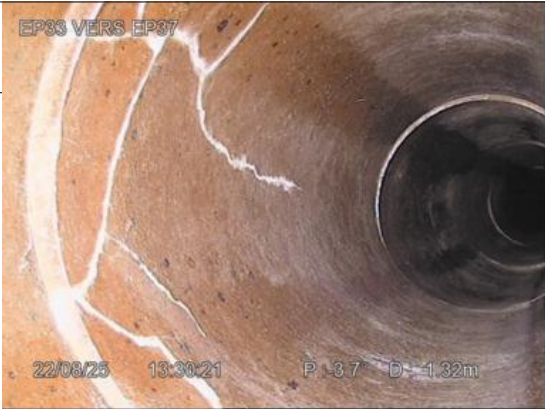
| DISTANCE : <b>1.32 m</b> | | PHOTO : <b>62</b> | GRAVITE : <b>2</b> | | |

| OBSERVATIONS :<br><b>Fissure complexe ouverte à 12h</b> | | | | | |

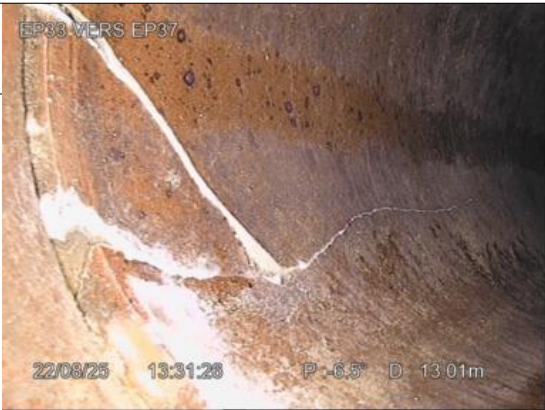
| DISTANCE : <b>13.01 m</b> | | PHOTO : <b>63</b> | GRAVITE : <b>2</b> | | |

| OBSERVATIONS :<br><b>Fissure longitudinale ouverte à 9h</b> | | | | | |

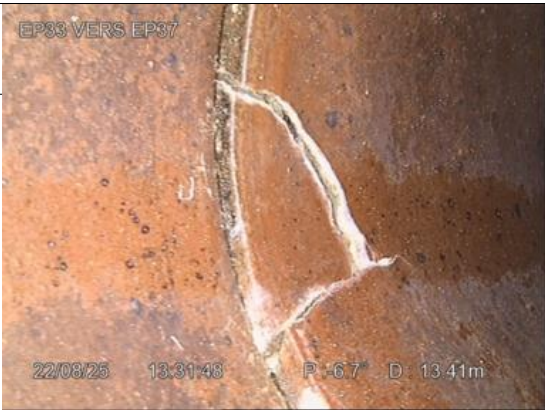
| DISTANCE : <b>13.41 m</b> | | PHOTO : <b>64</b> | GRAVITE : <b>2</b> | | |

| OBSERVATIONS :<br><b>Fissure complexe ouverte à 9h</b> | | | | | |

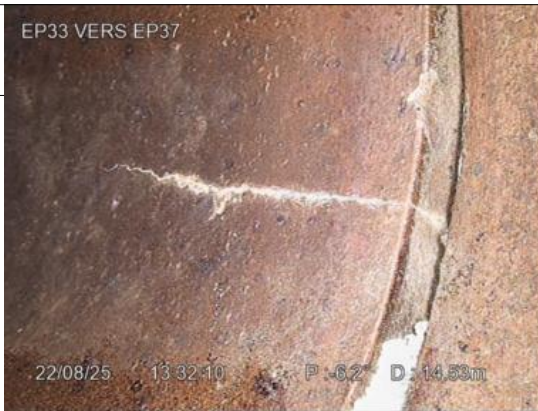
| OBSERVATIONS :<br><b>Fissure longitudinale ouverte à 3h</b> | | | | | |

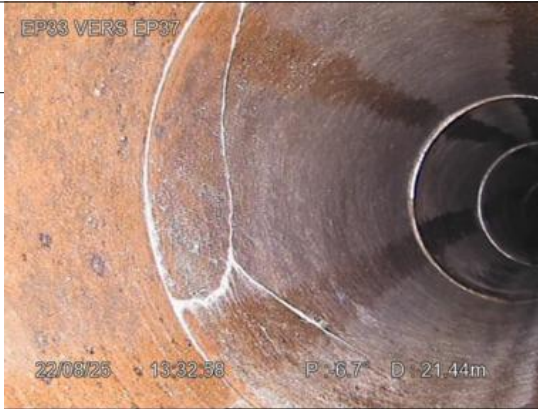
| OBSERVATIONS :<br><b>Fissure complexe ouverte à 12h</b> | | | | | |

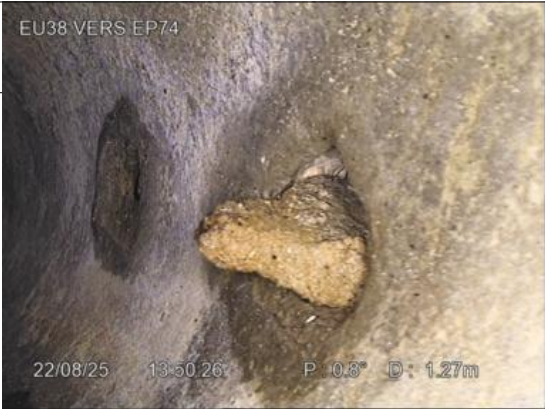
| DISTANCE : <b>1.27 m</b> | PHOTO : 73 | GRAVITE : 2 | |

| OBSERVATIONS :<br><b>Rupture à 3h</b> | | | |

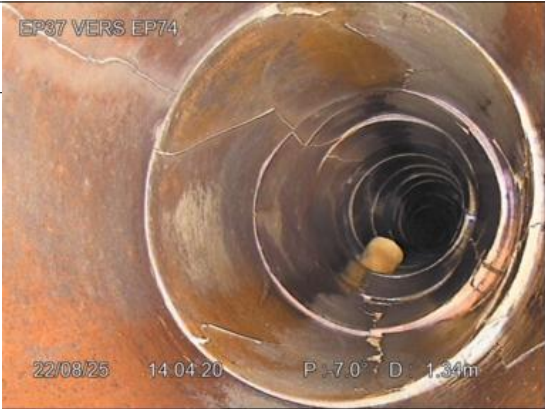
| DISTANCE : <b>1.34 m</b> | PHOTO : 76 | GRAVITE : 2 | |

| OBSERVATIONS :<br><b>Fissure complexe ouverte - Sur la totalité du tronçon</b> | | | |

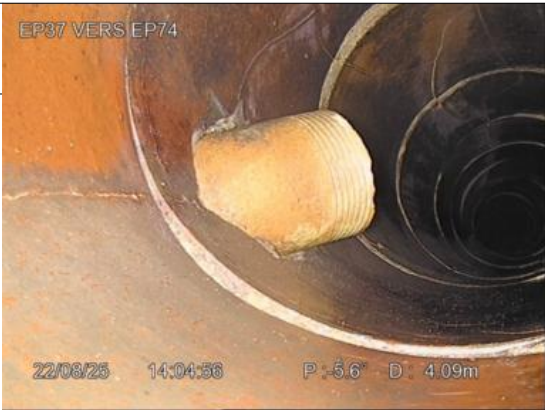
| DISTANCE : <b>4.09 m</b> | PHOTO : 77 | | |

| OBSERVATIONS :<br><b>Raccordement par piquage direct buriné - Ouvert à 9h</b> | | | |

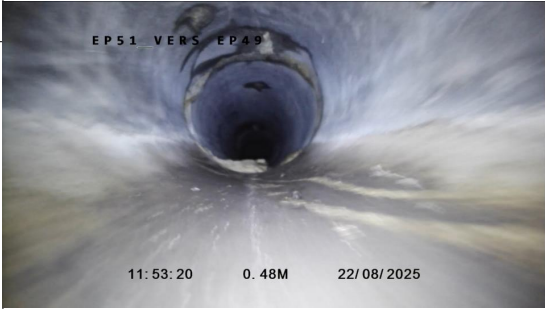
| DISTANCE : <b>1.24 m</b> | | PHOTO : <b>106</b> | | GRAVITE : <b>2</b> | |

| OBSERVATIONS :<br><b>Fissure complexe ouverte à 12h</b> | | | | | |

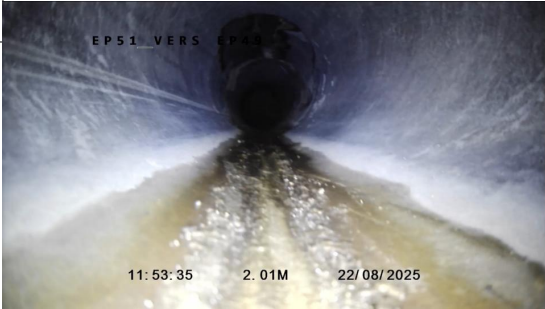
| DISTANCE : <b>2.01 m</b> | | PHOTO : <b>107</b> | | GRAVITE : <b>2</b> | |

| OBSERVATIONS :<br><b>Fissure complexe ouverte à 12h</b> | | | | | |

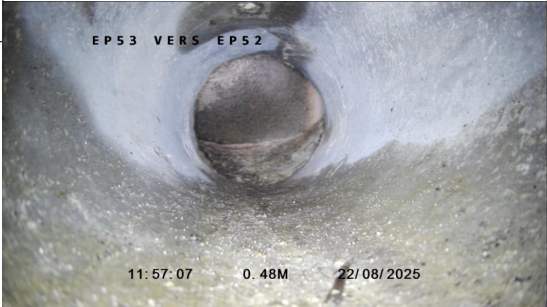
| DISTANCE : <b>0.48 m</b> | | PHOTO : <b>112</b> | GRAVITE : <b>2</b> |

| OBSERVATIONS :<br><b>Rupture à 12h</b> | | | |

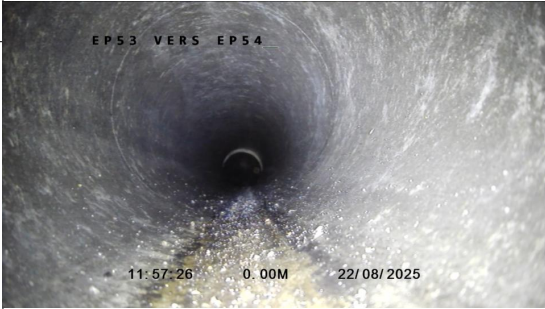
| DISTANCE : <b>0.25 m</b> | | PHOTO : <b>115</b> | | GRAVITE : <b>2</b> | |

| OBSERVATIONS :<br><b>Fissure circonférentielle ouverte</b> | | | | | |

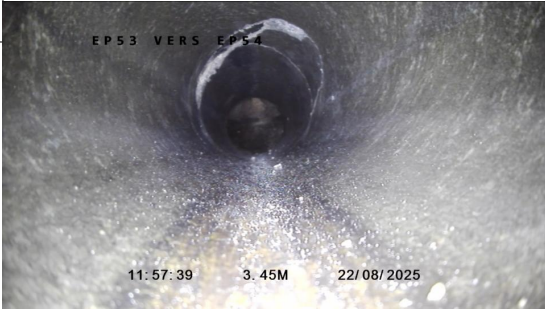
| DISTANCE : <b>3.45 m</b> | | PHOTO : <b>116</b> | | GRAVITE : <b>2</b> | |

| OBSERVATIONS :<br><b>Fissure complexe ouverte à 12h</b> | | | | | |

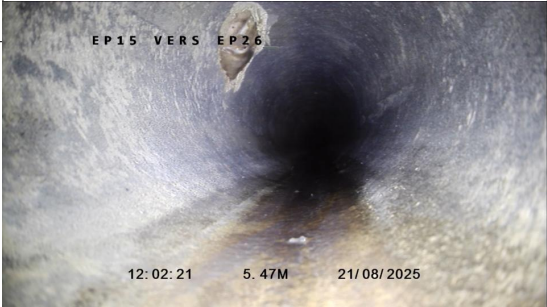
| DISTANCE : <b>5.47 m</b> | PHOTO : 133 | GRAVITE : 2 | |

| OBSERVATIONS :<br><b>Rupture à 10h</b> | | | |

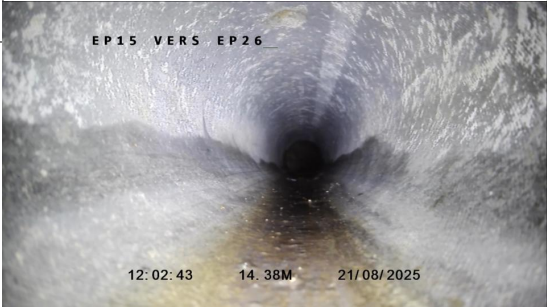
| DISTANCE : <b>14.38 m</b> | PHOTO : 134 | GRAVITE : 2 | |

| OBSERVATIONS :<br><b>Rupture à 12h</b> | | | |

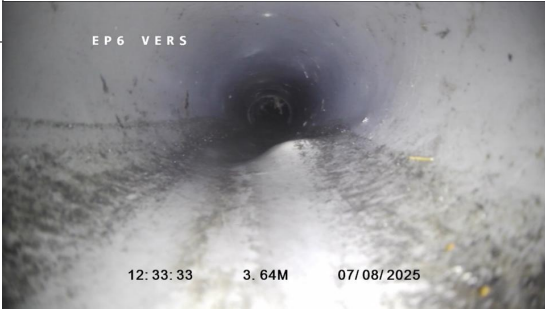
| DISTANCE : <b>3.64 m</b> | | PHOTO : <b>168</b> | | GRAVITE : <b>3</b> | |

| OBSERVATIONS :<br><b>Dégradation de surface sans cause évidente, poinçonnement (renflement interne) à 5h</b> | | | | | |

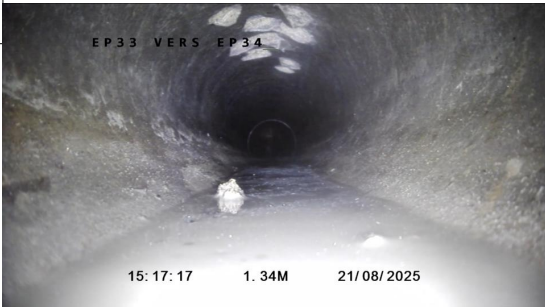
| DISTANCE : <b>1.34 m</b> | | PHOTO : <b>182</b> | | GRAVITE : <b>2</b> | |

| OBSERVATIONS :<br><b>Rupture à 12h</b> | | | | | |

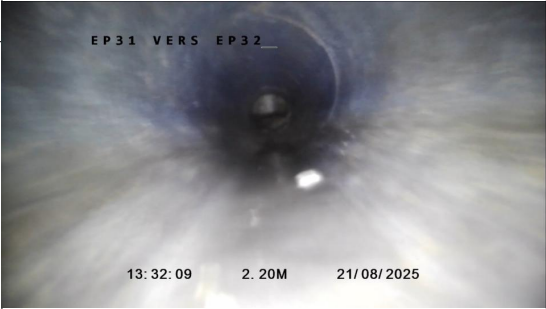
| DISTANCE : <b>2.20 m</b> | | PHOTO : <b>195</b> | GRAVITE : <b>2</b> |

| OBSERVATIONS :<br><b>Fissure circonférentielle ouverte</b> | | | |

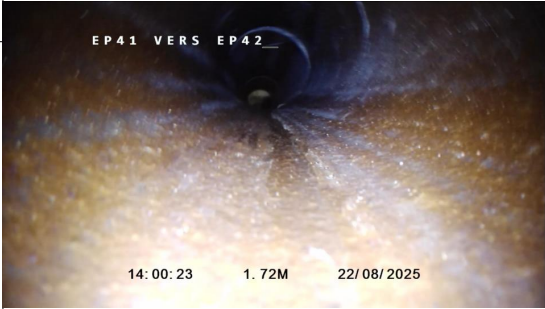
| DISTANCE : <b>1.72 m</b> | | PHOTO : <b>206</b> | | GRAVITE : <b>2</b> | |

| OBSERVATIONS :<br><b>Fissure circonférentielle ouverte</b> | | | | | |

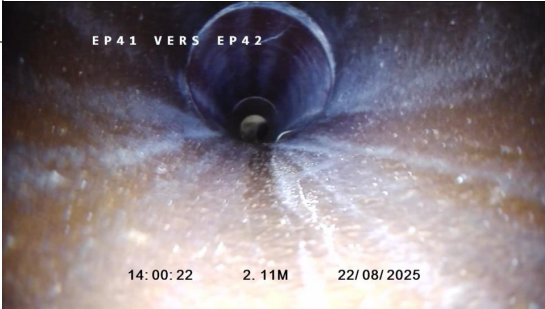
| DISTANCE : <b>2.11 m</b> | | PHOTO : <b>207</b> | | GRAVITE : <b>2</b> | |

| OBSERVATIONS :<br><b>Fissure longitudinale ouverte à 12h</b> | | | | | |

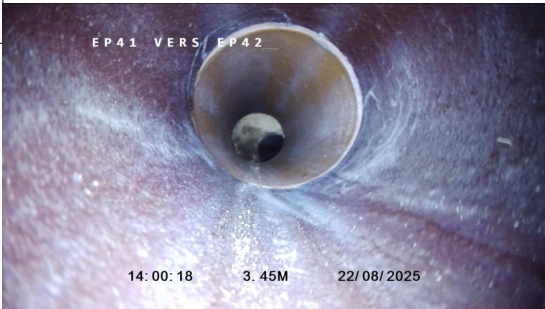
| DISTANCE : <b>3.55 m</b> | | PHOTO : <b>208</b> | | GRAVITE : <b>2</b> | |

| OBSERVATIONS :<br><b>Fissure complexe ouverte à 10h</b> | | | | | |

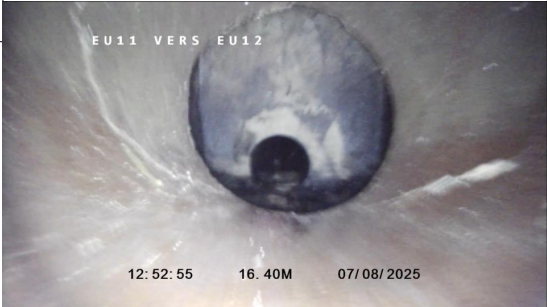
| OBSERVATIONS :<br><b>Fissure complexe ouverte</b> | | | |

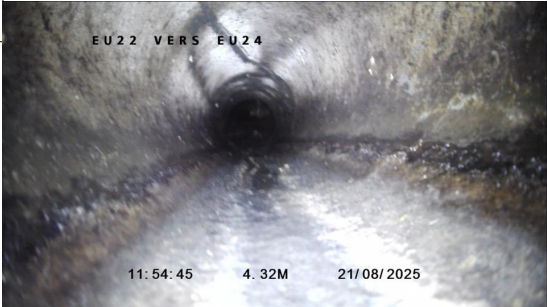
| DISTANCE : <b>4.32 m</b> | | PHOTO : 226 | GRAVITE : 2 |

| OBSERVATIONS :<br><b>Fissure longitudinale ouverte à 12h</b> | | | |

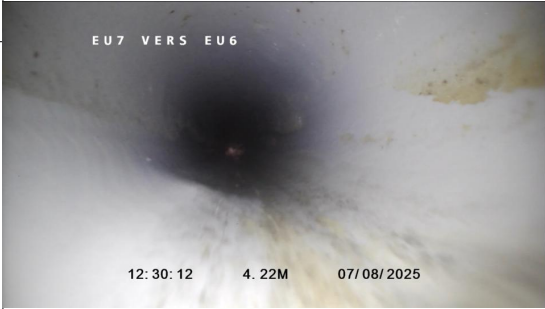
| DISTANCE : <b>4.22 m</b> | PHOTO : 235 | GRAVITE : 3 | |

| OBSERVATIONS :<br><b>Dégradation de surface sans cause évidente, poinçonnement (renflement interne)</b> | | | |

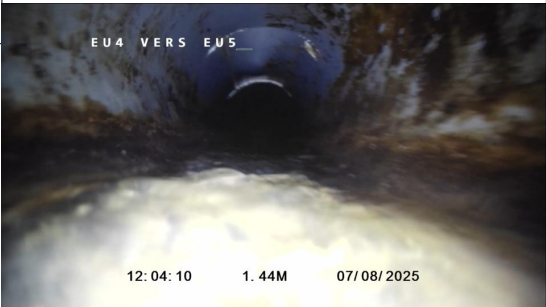
| DISTANCE : <b>1.44 m</b> | | PHOTO : <b>238</b> | GRAVITE : <b>3</b> |

| OBSERVATIONS :<br><b>Rupture à 12h</b> | | | |

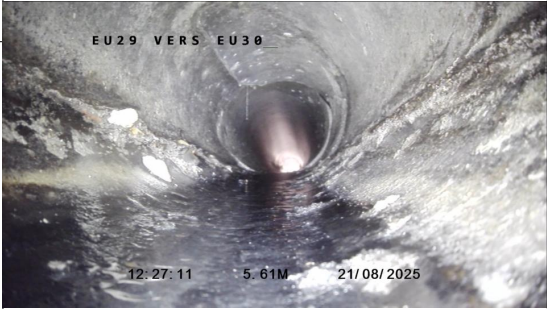
| DISTANCE : <b>5.61 m</b> | | PHOTO : 278 | GRAVITE : 2 |

| OBSERVATIONS :<br><b>Rupture de 12h à 5h</b> | | | |

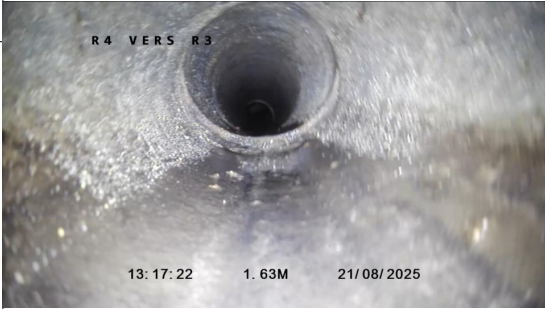
| DISTANCE : <b>1.63 m</b> | | PHOTO : <b>304</b> | | GRAVITE : <b>2</b> | |

| OBSERVATIONS :<br><b>Décentrage (radial)</b> | | | | | |

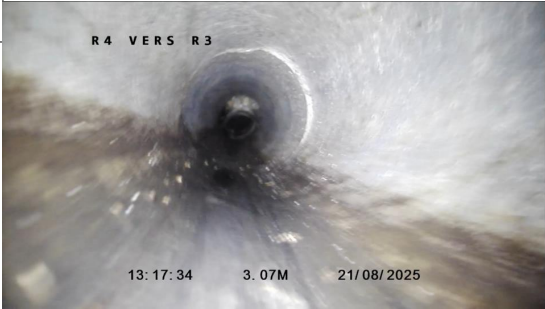
| DISTANCE : <b>3.07 m</b> | | PHOTO : <b>305</b> | | GRAVITE : <b>2</b> | |

| OBSERVATIONS :<br><b>Fissure circonférentielle ouverte</b> | | | | | |

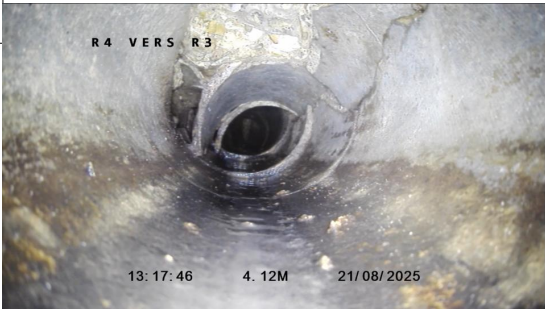
| DISTANCE : <b>4.12 m</b> | | PHOTO : <b>306</b> | | GRAVITE : <b>1</b> | |

| OBSERVATIONS :<br><b>Effondrement partiel</b><br><b>Inspection abandonnée - Autre</b> | | | | | |
| <b>ABANDON INSPECTION</b> | | | | | |

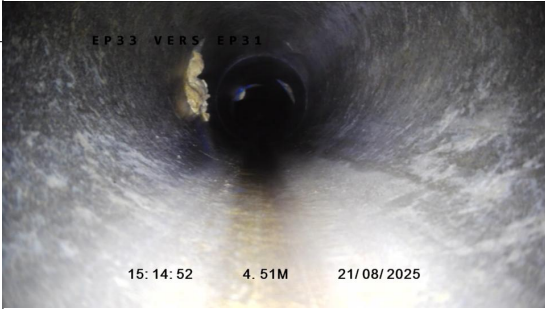
| DISTANCE : <b>4.51 m</b> | | PHOTO : <b>313</b> | | GRAVITE : <b>2</b> | |

| OBSERVATIONS :<br><b>Rupture à 9h</b> | | | | | |

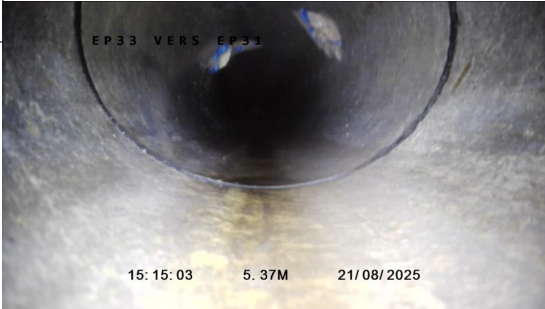
| DISTANCE : <b>5.37 m</b> | | PHOTO : <b>314</b> | | GRAVITE : <b>2</b> | |

| OBSERVATIONS :<br><b>Rupture de 11h à 3h</b> | | | | | |
