## Rapport de mission de repérage des matériaux et produits contenant de l'amiante dans les immeubles bâtis avant réalisation de travaux

Numéro de dossier : 26/IMO/8491  
Date du repérage : 18/05/2026

| Immeuble bâti visité | |
|---|---|
| Adresse | Rue : ..... <b>Villa N°19 - 1 et 19 - 2</b><br><b>Quartier de la Jaille - Camp des Familles</b><br>Bât., escalier, niveau, appartement n°, lot n°:<br><b>Ce bien ne fait pas partie d'une copropriété</b><br>Code postal, ville : <b>97122 BAIE-MAHAULT</b> |

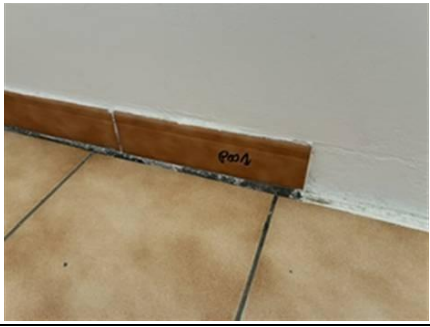
| | <p>Photo n° PhA001<br/> Localisation : RDC Villa19-1 - Séjour (002)<br/> Ouvrage : Revêtements de murs/Sol<br/> Partie d'ouvrage : Colles des plinthes<br/> Description : Colles des carrelages<br/> Localisation sur croquis : M001</p> |

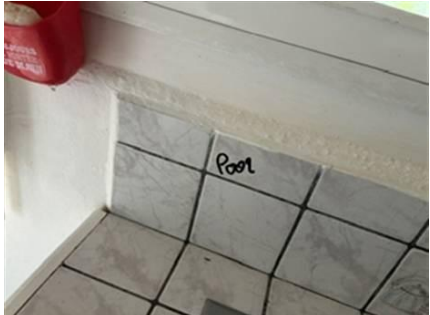
| M002 : Partie à inspecter : Colles des carrelages. | | | | | |
|---|---|---|---|---|---|
| Cuisine (009) | 1 | <u>Identifiant</u> : M002<br><u>Description</u> : Colles des carrelages<br><u>Résultat</u> : Absence d'amiante | Oui<br>RDC Villa19-1 - Cuisine (009) | M002-P002 | |

| | <p>Photo n° PhA002<br/> Localisation : RDC Villa19-1 - Cuisine (009)<br/> Ouvrage : Revêtements de murs<br/> Partie d'ouvrage : Colles des carrelages<br/> Description : Colles des carrelages<br/> Localisation sur croquis : M002</p> |

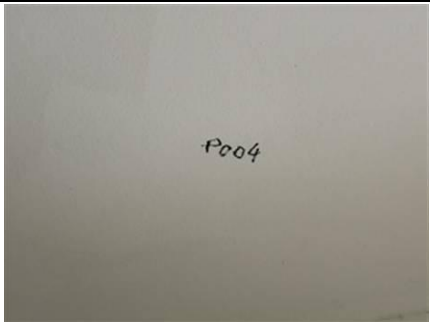
| | <p>Photo n° PhA003<br/> Localisation : RDC Villa19-1 - Cuisine (009)<br/> Ouvrage : Plafonds<br/> Partie d'ouvrage : Béton, enduit et peinture<br/> Description : Béton, enduit et peinture<br/> Localisation sur croquis : M004</p> |

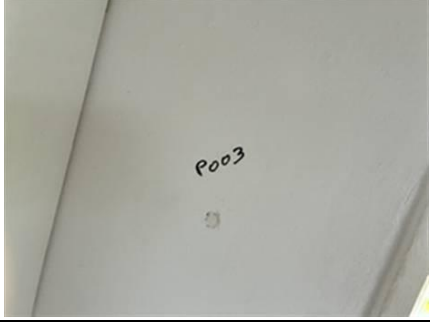
| | <p>Photo n° PhA004<br/> Localisation : RDC Villa19-1 - Cuisine (009)<br/> Ouvrage : Revêtements de murs<br/> Partie d'ouvrage : Béton, enduit et peinture<br/> Description : Béton, enduit et peinture<br/> Localisation sur croquis : M003</p> |

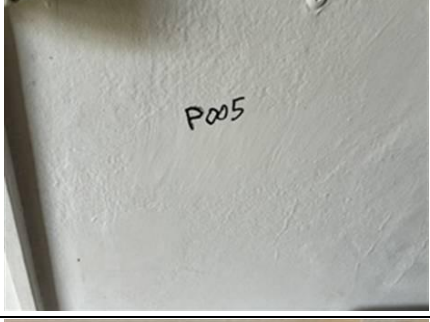
| | <p>Photo n° PhA005<br/> Localisation : RDC Villa19-1 - Cellier (008)<br/> Ouvrage : Revêtements de murs<br/> Partie d'ouvrage : Béton, enduit et peinture<br/> Description : Béton, enduit et peinture<br/> Localisation sur croquis : M005</p> |

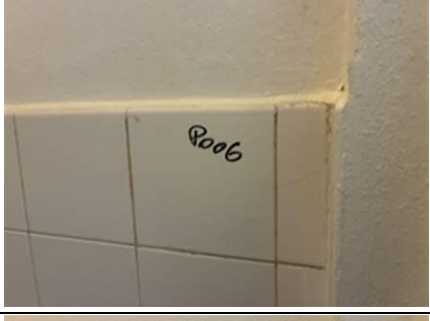
| M002 : Partie à inspecter : Colles des carrelages. | | | | | |
|---|---|---|---|---|---|
| Wc (007) | 1 | <u>Identifiant</u> : M006<br><u>Description</u> : Colles des carrelages<br><u>Résultat</u> : Absence d'amiante | Oui<br>RDC Villa19-1 - Wc (007) | M006-P006 | |

| | <p>Photo n° PhA006<br/> Localisation : RDC Villa19-1 - Wc (007)<br/> Ouvrage : Revêtements de murs<br/> Partie d'ouvrage : Colles des carrelages<br/> Description : Colles des carrelages<br/> Localisation sur croquis : M006</p> |

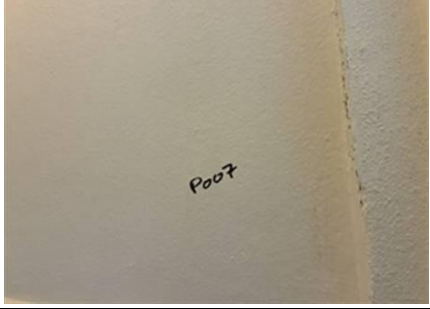
| | <p>Photo n° PhA007<br/> Localisation : RDC Villa19-1 - Wc (007)<br/> Ouvrage : Revêtements de murs<br/> Partie d'ouvrage : Béton, enduit et peinture<br/> Description : Béton, enduit et peinture<br/> Localisation sur croquis : M007</p> |

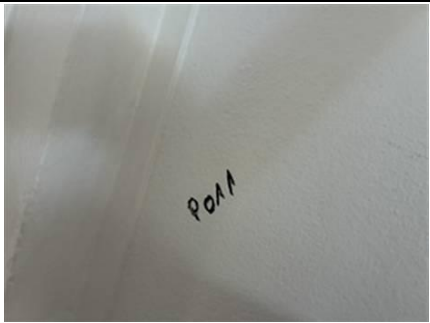
| | <p>Photo n° PhA008<br/>Localisation : RDC Villa19-1 - Chambre 1 (003)<br/>Ouvrage : Revêtements de murs<br/>Partie d'ouvrage : Béton, enduit et peinture<br/>Description : Béton, enduit et peinture<br/>Localisation sur croquis : M011</p> |

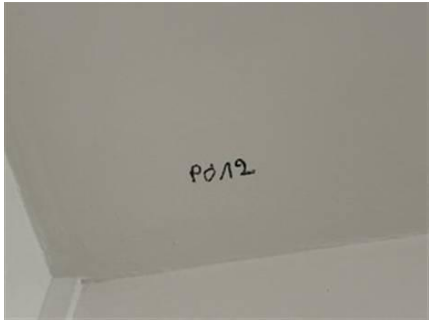
| | <p>Photo n° PhA009<br/>Localisation : RDC Villa19-1 - Chambre 1 (003)<br/>Ouvrage : Plafonds<br/>Partie d'ouvrage : Béton, enduit et peinture<br/>Description : Béton, enduit et peinture<br/>Localisation sur croquis : M012</p> |

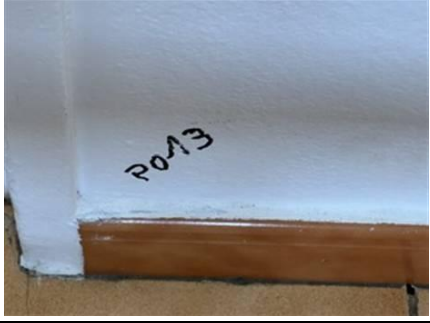
| | <p>Photo n° PhA010<br/>Localisation : RDC Villa19-1 - Chambre 2 (004)<br/>Ouvrage : Revêtements de murs<br/>Partie d'ouvrage : Béton, enduit et peinture<br/>Description : Béton, enduit et peinture<br/>Localisation sur croquis : M013</p> |

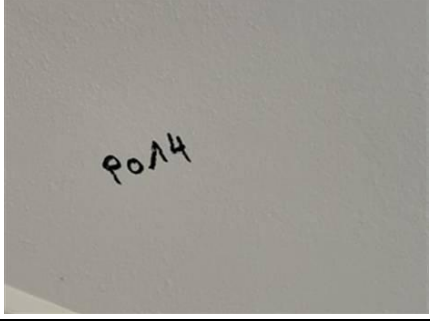
| | <p>Photo n° PhA011<br/>Localisation : RDC Villa19-1 - Chambre 2 (004)<br/>Ouvrage : Plafonds<br/>Partie d'ouvrage : Béton, enduit et peinture<br/>Description : Béton, enduit et peinture<br/>Localisation sur croquis : M014</p> |

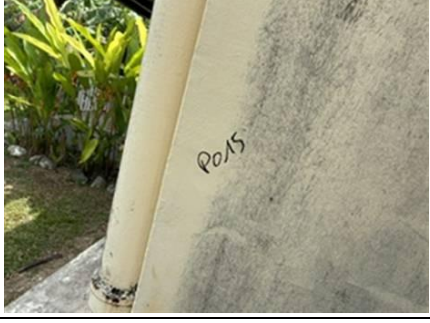
| | <p>Photo n° PhA012<br/>Localisation : Rez de chaussée - Façade villas 19-1 et 19-2<br/>Ouvrage : Murs<br/>Partie d'ouvrage : Béton, enduit et peinture<br/>Description : Béton, enduit et peinture<br/>Localisation sur croquis : M015</p> |
