# AMENAGEMENT DU SITE NATUREL PROTEGE DE PERTUSATO

Bonifacio

Dossier technique

**Conservatoire du Littoral**  
Rue du Juge Falcone  
Résidence Saint-Marc  
20200 BASTIA

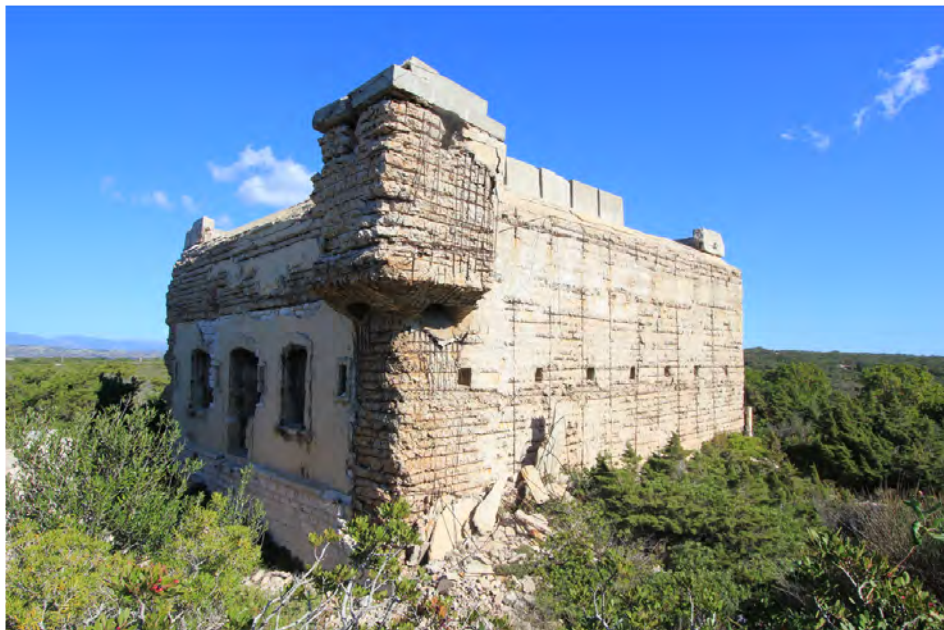
3 - L'ensemble du bâti est en mauvais état, de nombreux blocs sont au sol.

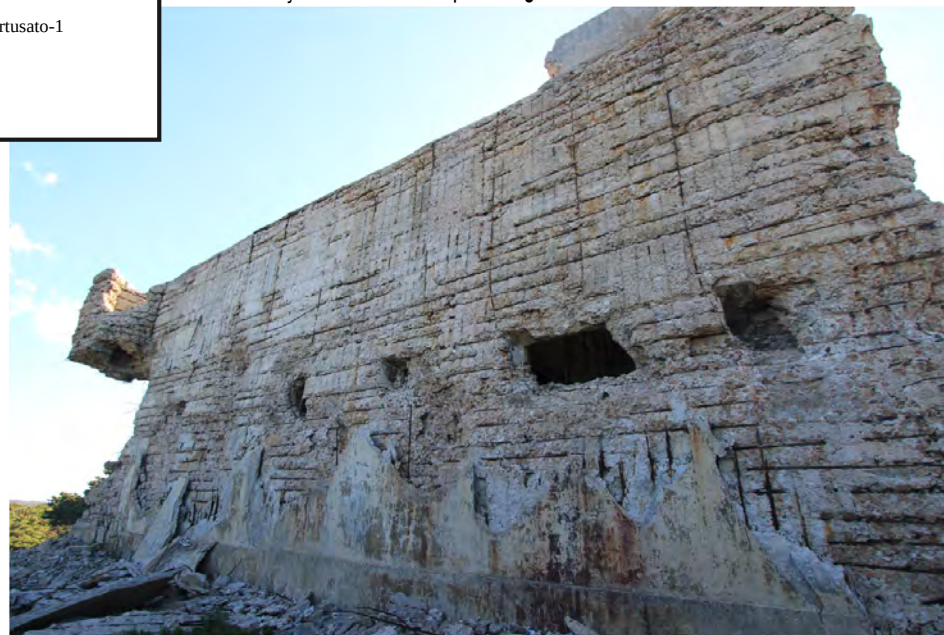
4 - La façade nord est la plus dégradée.

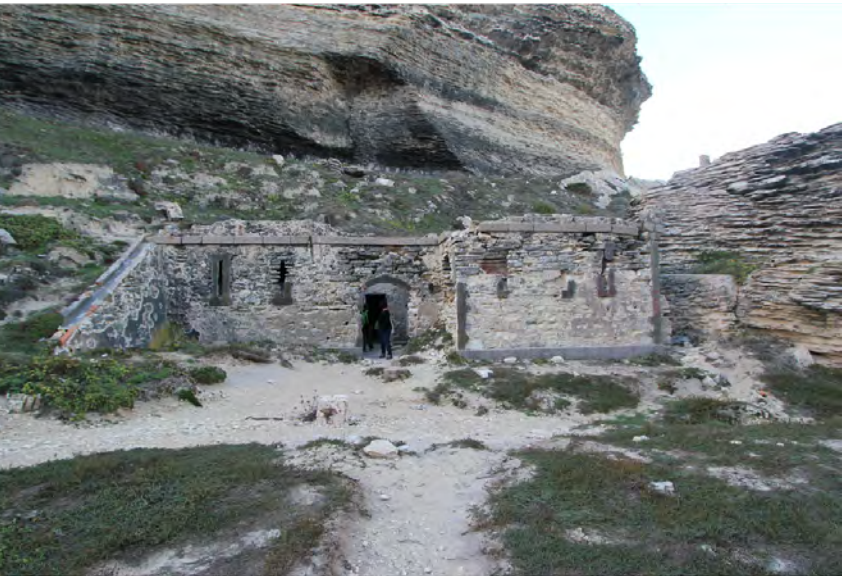
L'usine électrique située au pied de la falaise.

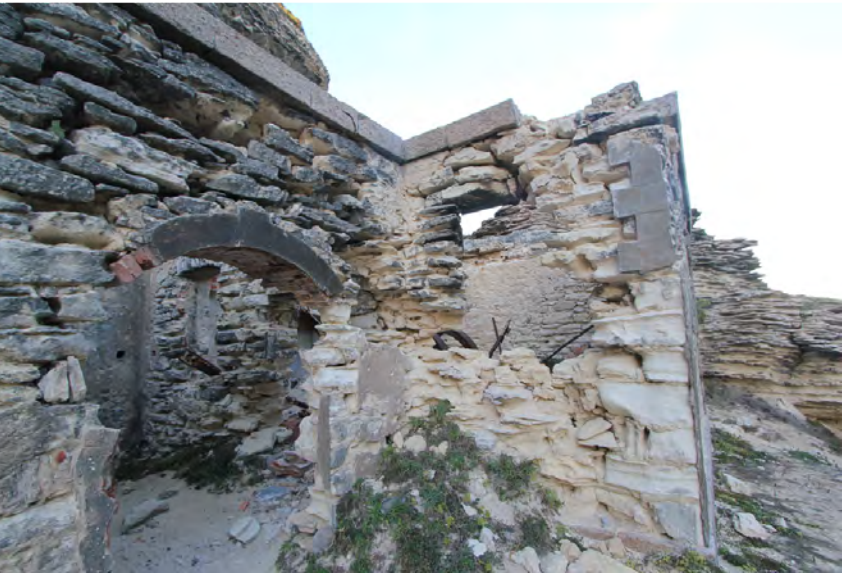
La façade principale très dégradée.

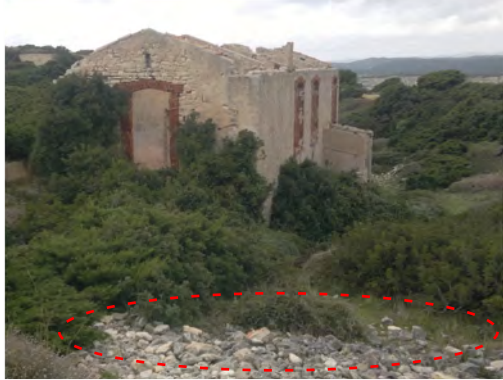
**Point 4 :** nettoyage et purge manuelle des pierres éparses et des gravats, tout en préservant la végétation, aux abords du logement du gardien.

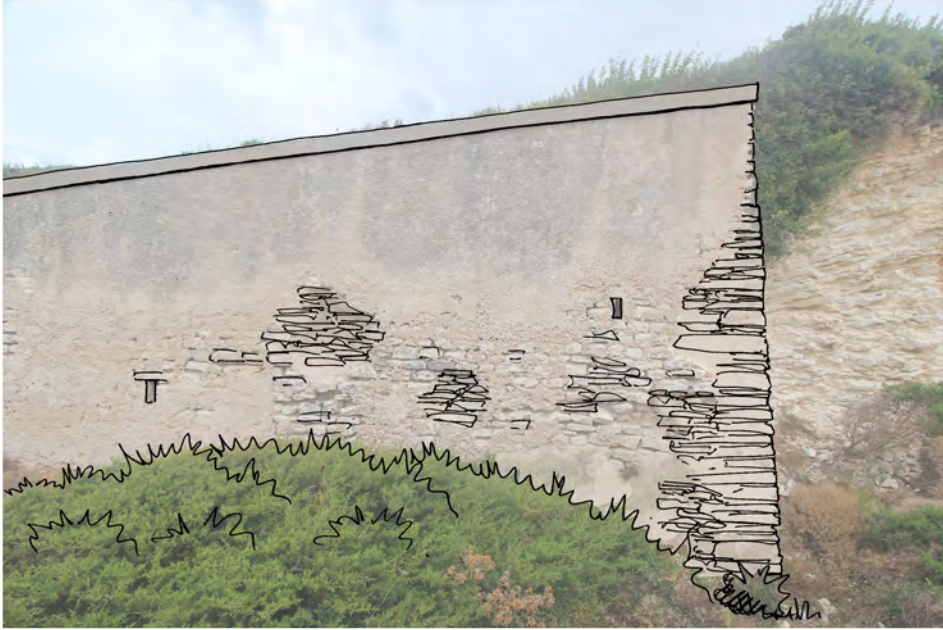
**Point 2 :** restauration des brèches, trous, fissures et chaînage d'angle avec retour parfaitement ancré dans la falaise, en pierre locale et à l'identique de l'existant.

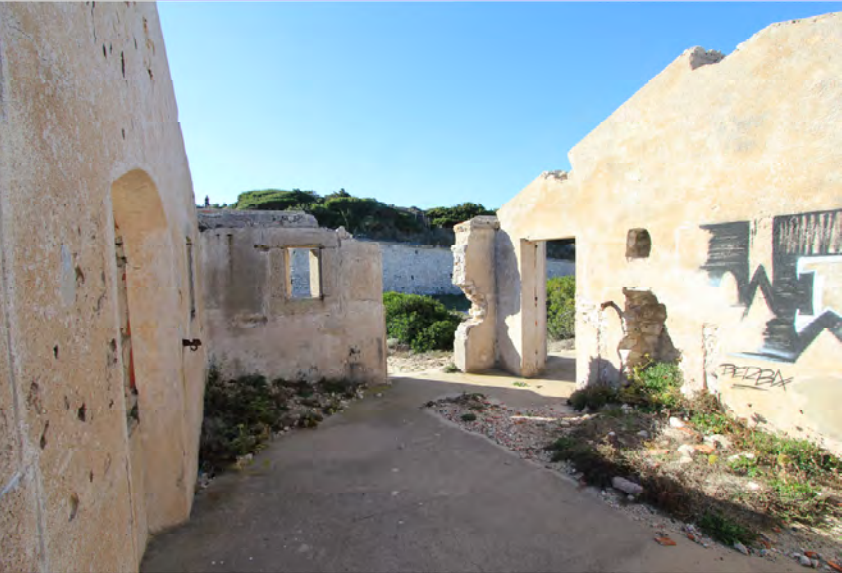
Certaines meurtrières, portes et fenêtres sont très dégradées.

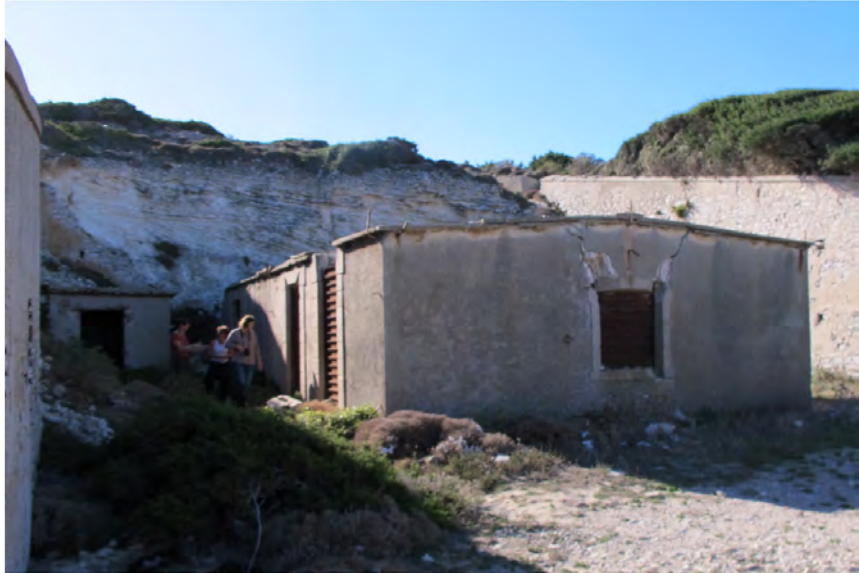
Certaines meurtrières, portes et fenêtres sont très dégradées.

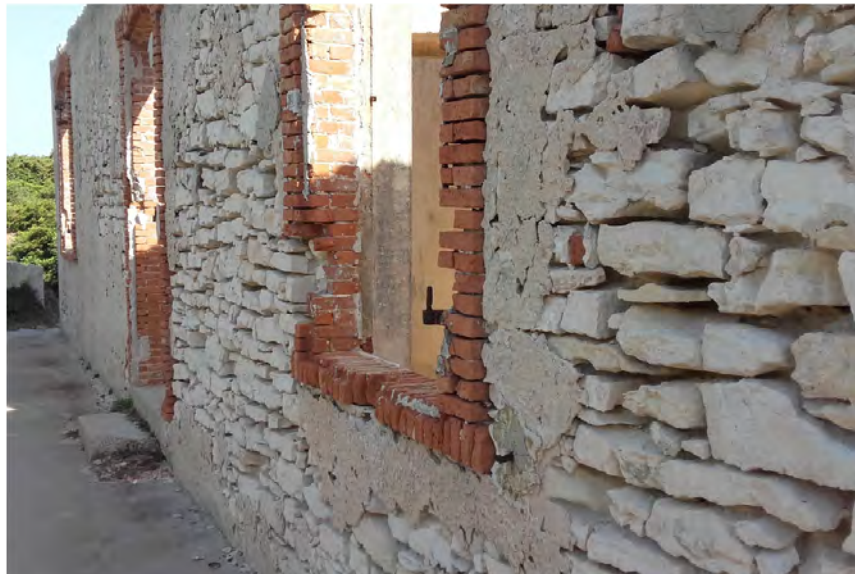
Forte érosion des façades.

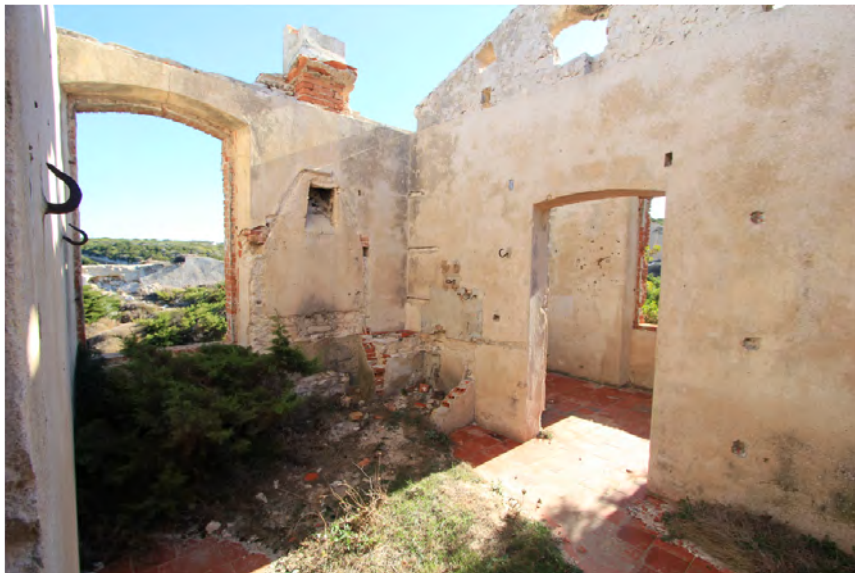
Nombreux gravats, atterrissements et végétaux à l'intérieur du bâtiment.
