## Rapport de mission de repérage des matériaux et produits contenant de l'amiante avant réalisation de travaux

Numéro de dossier : 2021/03519 CHIMIE A  
Date du repérage : 20/05/2021  
Date d'édition : 14 juin 2021

| Immeuble bâti visité | |
|---|---|
| Périmètre de repérage : | ..... <b>Réfection des étanchéités des toitures du bâtiment Chimie A</b> |

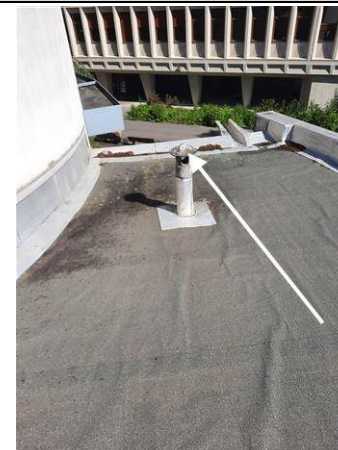
| Zone | Identifiant + Description | Conclusion (justification) | Photo |
|---|---|---|---|
| Matériau n°001 | <p><u>Localisation</u> : R+2 - Toiture 3</p> <p><u>Echantillons</u> : ech. no001</p> <p><u>Description</u> :</p> <p>Mitron sur conduit</p> | <p>Présence d'amiante</p> <p>(Après analyse en laboratoire)</p> | |

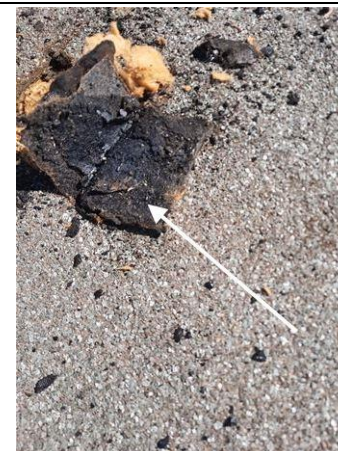
| Zone | Identifiant + Description | Conclusion (justification) | Photo |
|---|---|---|---|
| Matériau n°002 | <p><u>Localisation</u> : R+2 - Toiture 3</p> <p><u>Echantillons</u> : ech. no002</p> <p><u>Description</u> :</p> <p>Etanchéité courante</p> | <p>Absence d'amiante</p> <p>(Après analyse en laboratoire)</p> | |

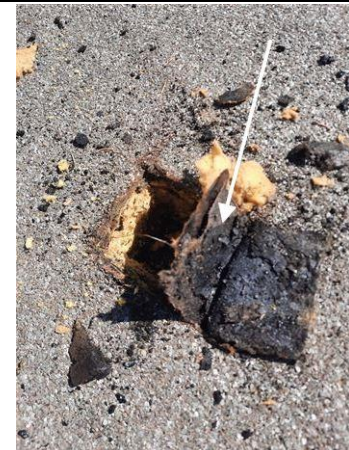
| Zone | Identifiant + Description | Conclusion (justification) | Photo |
|---|---|---|---|
| Matériau n°003 | <p><u>Localisation</u> : R+2 - Toiture 3</p> <p><u>Echantillons</u> : ech. no003</p> <p><u>Description</u> :</p> <p>Etanchéité sous-couche</p> | <p>Absence d'amiante</p> <p>(Après analyse en laboratoire)</p> | |

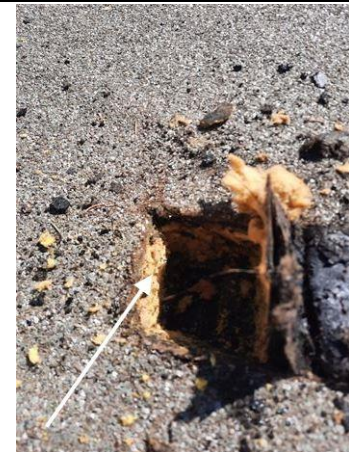
| Zone | Identifiant + Description | Conclusion (justification) | Photo |
|---|---|---|---|
| Matériau n°004 | <p><u>Localisation</u> : R+2 - Toiture 3</p> <p><u>Echantillons</u> : ech. no004</p> <p><u>Description</u> :</p> <p>Isolant laine de roche soudable</p> | <p>Absence d'amiante</p> <p>(Après analyse en laboratoire)</p> | |

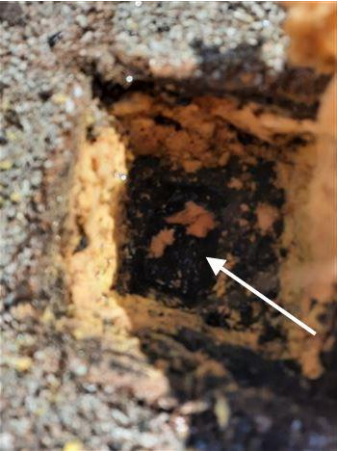
| Zone | Identifiant + Description | Conclusion (justification) | Photo |
|---|---|---|---|
| Matériau n°005 | <p><u>Localisation</u> : R+2 - Toiture 3</p> <p><u>Echantillons</u> : ech. no005</p> <p><u>Description</u> :</p> <p>Pare vapeur</p> | <p>Absence d'amiante</p> <p>(Après analyse en laboratoire)</p> | |

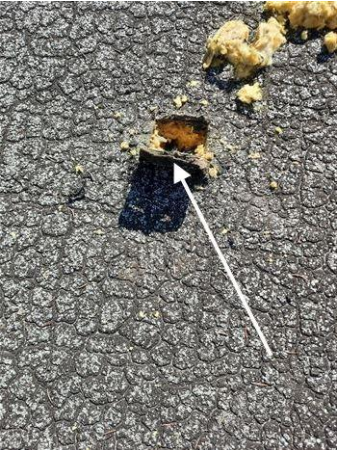
| Zone | Identifiant + Description | Conclusion (justification) | Photo |
|---|---|---|---|
| Matériau n°006 | <p><u>Localisation</u> : R+2 - Toiture 1</p> <p><u>Echantillons</u> : ech. no006</p> <p><u>Description</u> :</p> <p>Etanchéité courante</p> | <p>Absence d'amiante</p> <p>(Après analyse en laboratoire)</p> | |

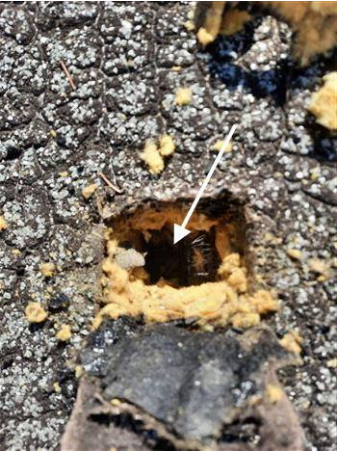
| Zone | Identifiant + Description | Conclusion (justification) | Photo |
|---|---|---|---|
| Matériau n°007 | <p><u>Localisation</u> : R+2 - Toiture 1</p> <p><u>Echantillons</u> : ech. no007</p> <p><u>Description</u> :</p> <p>Isolant laine de roche soudable</p> | <p>Absence d'amiante</p> <p>(Après analyse en laboratoire)</p> | |

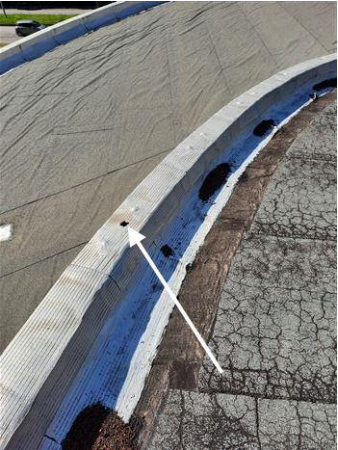
| Zone | Identifiant + Description | Conclusion (justification) | Photo |
|---|---|---|---|
| Matériau n°008 | <p><u>Localisation</u> : R+2 - Toiture 1</p> <p><u>Echantillons</u> : ech. no008</p> <p><u>Description</u> :</p> <p>Relevé d'étanchéité</p> | <p>Absence d'amiante</p> <p>(Après analyse en laboratoire)</p> | |

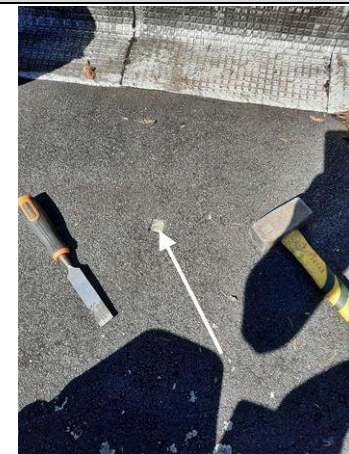
| Zone | Identifiant + Description | Conclusion (justification) | Photo |
|---|---|---|---|
| Matériau n°009 | <p><u>Localisation</u> : R+1 - Toiture 1</p> <p><u>Echantillons</u> : ech. no009</p> <p><u>Description</u> :</p> <p>Etanchéité courante</p> | <p>Absence d'amiante</p> <p>(Après analyse en laboratoire)</p> | |

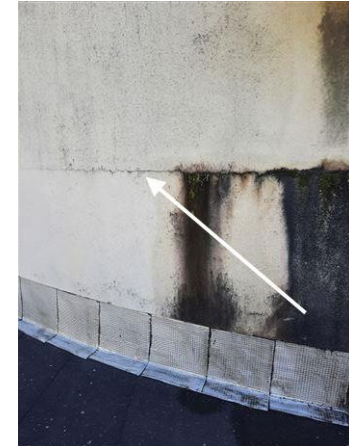
L'échantillon de façade est revenu positif à l'amiante il convient donc de considérer l'ensemble des enduits de façade pouvant être impacté par la réfection de l'étanchéité comme amianté

| Zone | Identifiant + Description | Conclusion (justification) | Photo |
|---|---|---|---|
| Matériau n°010 | <p><u>Localisation</u> : R+1 - Toiture 1; R+1 - Toiture 2; R+2 - Toiture 2</p> <p><u>Echantillons</u> : ech. no010</p> <p><u>Description</u> :</p> <p>Enduit façade</p> | <p>Présence d'amiante</p> <p>(Après analyse en laboratoire)</p> | |

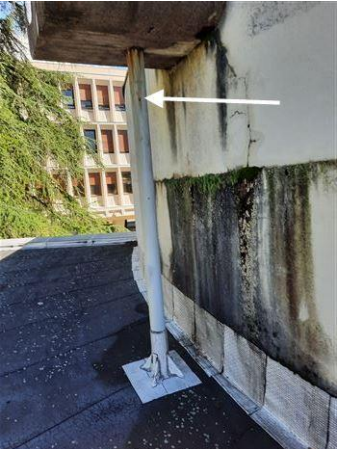
| Zone | Identifiant + Description | Conclusion (justification) | Photo |
|---|---|---|---|
| Matériau n°011 | <p><u>Localisation</u> : R+1 - Toiture 1; R+1 - Toiture 2</p> <p><u>Echantillons</u>: ech. no011</p> <p><u>Description</u> :</p> <p>Peinture conduit EP</p> | <p>Présence d'amiante<br/>(Après analyse en laboratoire)</p> | |
