## Rapport de mission de repérage des matériaux et produits contenant de l'amiante avant réalisation de travaux dans un immeuble bâti

Numéro d'offre : **T241619858 Hotel des gens de mer**  
Numéro de contrat : **C24184811 95748**  
Numéro de rapport (n° de tâche) :  
Date : **12/02/2025**

**44 rue Voltaire  
76600 LE HAVRE**

Date d'intervention :  
Du **13/01/2025** au **17/01/2025**

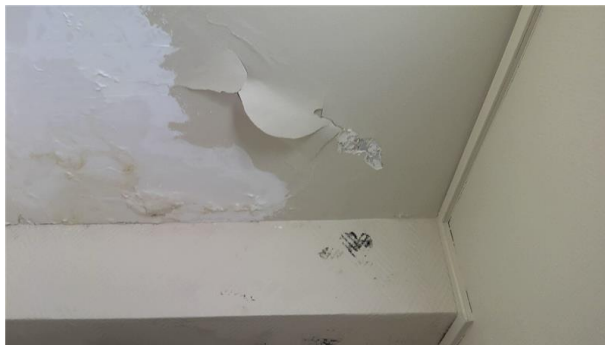
**PRELEVEMENT : P019**
**Emplacement**

| Référence Couche | PV analyse Amiante | Conclusion amiante |
|---|---|---|
| J01-COUCHE | AR-25-NM-012609-01 | Fibres d'amiante de type chrysotile |

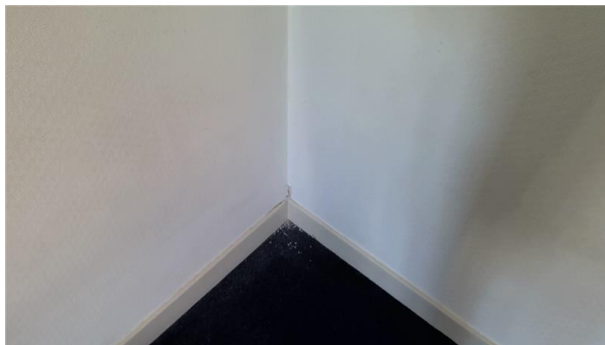
**PRELEVEMENT : P052**
**Emplacement**

| Etage | Local | Composant | Matériau / Produit | Critères(s) ayant permis de conclure | Réf sondage | Réf ZPSO |
|---|---|---|---|---|---|---|
| | | Revêtement de murs | Bande à placo | Résultat d'analyse (P052) | | Z029 |

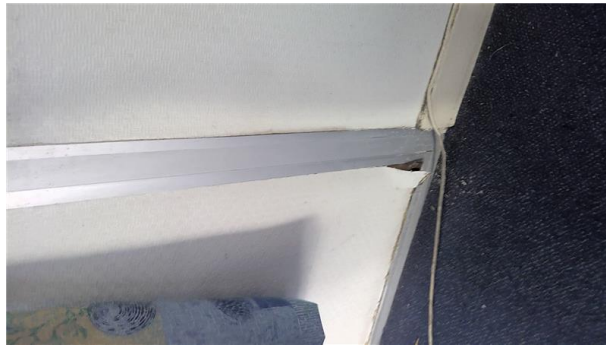
## PRELEVEMENT : P072

| Etage | Local | Composant | Matériau / Produit | Critères(s) ayant permis de conclure | Réf sondage | Réf ZPSO |
|---|---|---|---|---|---|---|
| | | Revêtement de murs | Panneau glasal Fibre ciment | Résultat d'analyse (P072) | | Z010 |

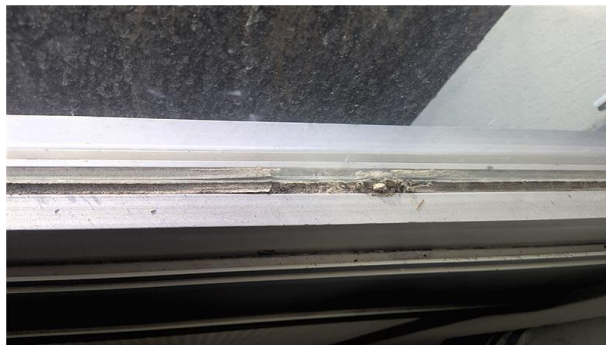
**PRELEVEMENT : P109**
**Emplacement**

| Etage | Local | Composant | Matériau / Produit | Critères(s) ayant permis de conclure | Réf sondage | Réf ZPSO |
|---|---|---|---|---|---|---|
| | | Fenêtre - Joint d'étanchéité | Joint de vitrage | Résultat d'analyse (P109) | | Z003 |

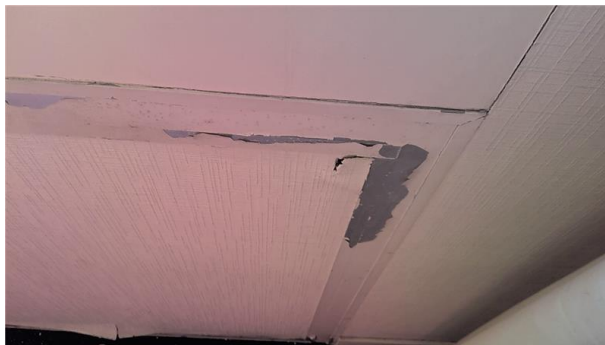
**PRELEVEMENT : P164**
**Emplacement**

| Etage | Local | Composant | Matériau / Produit | Critères(s) ayant permis de conclure | Réf sondage | Réf ZPSO |
|---|---|---|---|---|---|---|
| | | Revêtement de murs | Panneau glasal Fibre ciment | Résultat d'analyse (P164) | | Z010 |
