## Rapport de mission de repérage des matériaux et produits contenant de l'amiante avant réalisation de travaux

FICHE 24SR41-BMC-N6T2-N+6

## HOPITAL NOVO PONTOISE FICHE 24SR41 BMC N6T2

| Numéro de rapport | 78345-155686 A |

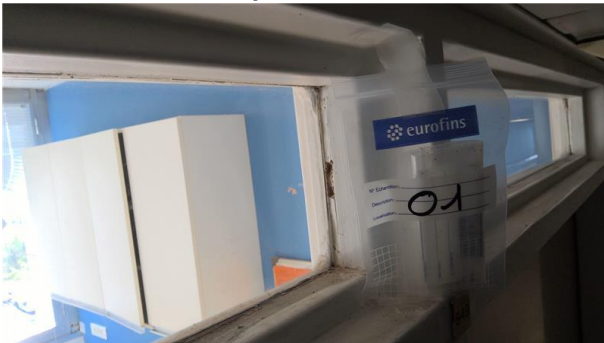
| Local / Partie d'immeuble | Etage | Composant de la construction | Partie de composant | Critère de décision | Référence ZPSO |
|---|---|---|---|---|---|
| Office Personnel | N+6 | Cloisons | Mastics vitrage - Peinture | Résultat d'analyse (P001) | Z001 |

| PRELEVEMENT : P001 | | | |
|---|---|---|---|
| <b>Nom du client</b><br>HOPITAL NOVO | <b>Numéro de dossier</b><br>78345-155686<br><br>6 avenue DE L'ILE DE FRANCE<br>95300 | <b>Pièce ou local – Composant</b><br>N+6 - Office Personnel - Cloisons - Mur | |
| <b>Nom de l'opérateur</b><br>SOUDJAY Karim | <b>Date de prélèvement</b><br>06/05/2024 | <b>Partie de composant</b><br>Mastics vitrage - Peinture | |

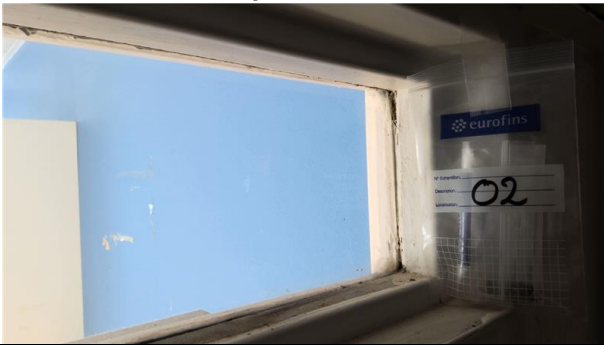
| Local / Partie d'immeuble | Etage | Composant de la construction | Partie de composant | Critère de décision | Référence ZPSO |
|---|---|---|---|---|---|
| | | Cloisons | Mastics vitrage - Peinture | Résultat d'analyse (P002) | Z002 |

| PRELEVEMENT : P002 | | | |
|---|---|---|---|
| Nom du client<br>HOPITAL NOVO | Numéro de dossier<br>78345-155686<br>6 avenue DE L'ILE DE FRANCE<br>95300 | | Pièce ou local – Composant<br>N+6 - Office Personnel - Cloisons - Mur |
| Nom de l'opérateur<br>SOUDJAY Karim | Date de prélèvement<br>06/05/2024 | | Partie de composant<br>Mastics vitrage - Peinture |

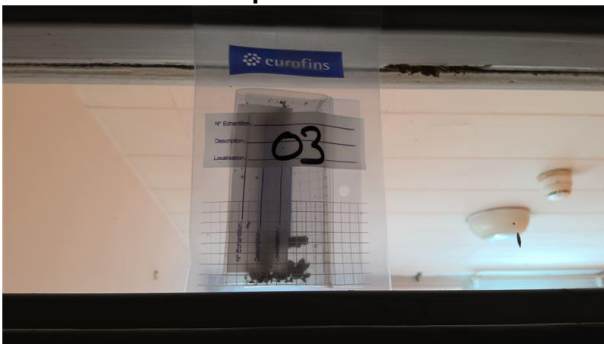
| PRELEVEMENT : P003 | | | |

| Local / Partie d'immeuble | Etage | Composant de la construction | Partie de composant | Critère de décision | Référence ZPSO |
|---|---|---|---|---|---|
| Bureau Cadre | N+6 | Cloisons | Mastics vitrage - Peinture | Résultat d'analyse (P003) | Z003 |

| PRELEVEMENT : P003 | | | |
|---|---|---|---|
| Nom du client<br>HOPITAL NOVO | Numéro de dossier<br>78345-155686<br>6 avenue DE L'ILE DE FRANCE<br>95300 | | Pièce ou local – Composant<br>N+6 - Bureau Cadre - Cloisons - Mur |
| Nom de l'opérateur<br>SOUDJAY Karim | Date de prélèvement<br>06/05/2024 | | Partie de composant<br>Mastics vitrage - Peinture |

| DETAIL DES COUCHES DU PRELEVEMENT : | | | |
|---|---|---|---|
| RAW PRODUCT | Matériau de type peinture (blanc) ; matériau de type peinture (marron) ; matériau souple de type mastic (beige) | 0 | Fibres d'amiante de type chrysotile |

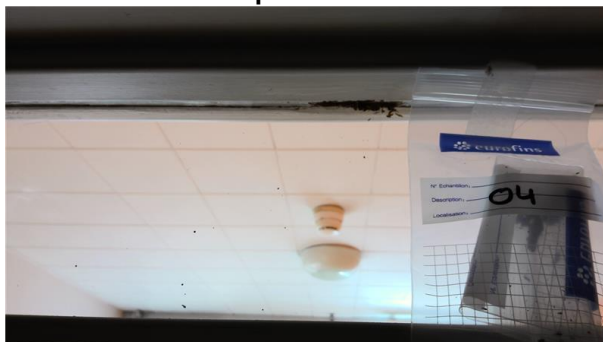
**PRELEVEMENT : P004**
**Emplacement :**

| Local / Partie d'immeuble | Etage | Composant de la construction | Partie de composant | Critère de décision | Référence ZPSO |
|---|---|---|---|---|---|
| | | Cloisons | Mastics vitrage - Peinture | Résultat d'analyse (P004) | Z004 |

| <b>Nom du client</b><br>HOPITAL NOVO | <b>Numéro de dossier</b><br>78345-155686<br><br>6 avenue DE L'ILE DE FRANCE<br>95300 | <b>Pièce ou local – Composant</b><br>N+6 - Bureau Cadre - Cloisons - Mur |
| <b>Nom de l'opérateur</b><br>SOUDJAY Karim | <b>Date de prélèvement</b><br>06/05/2024 | <b>Partie de composant</b><br>Mastics vitrage - Peinture |

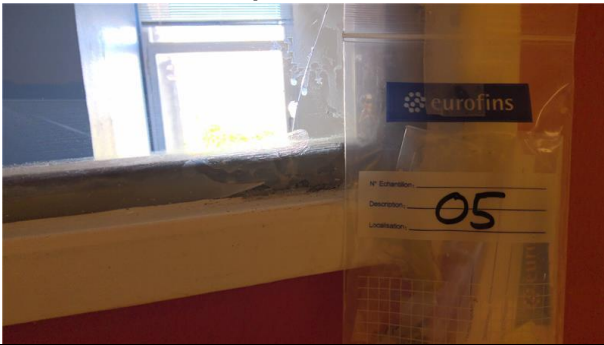
| PRELEVEMENT : P005 | | | |

| Local / Partie d'immeuble | Etage | Composant de la construction | Partie de composant | Critère de décision | Référence ZPSO |
|---|---|---|---|---|---|
| Salle de soins | N+6 | Cloisons | Mastics vitrage + Silicone - Peinture | Résultat d'analyse (P005) | Z005 |

| PRELEVEMENT : P005 | | | |
|---|---|---|---|
| Nom du client<br>HOPITAL NOVO | Numéro de dossier<br>78345-155686<br>6 avenue DE L'ILE DE FRANCE<br>95300 | | Pièce ou local – Composant<br>N+6 - Salle de soins - Cloisons - Mur |
| Nom de l'opérateur<br>SOUDJAY Karim | Date de prélèvement<br>06/05/2024 | | Partie de composant<br>Mastics vitrage + Silicone - Peinture |

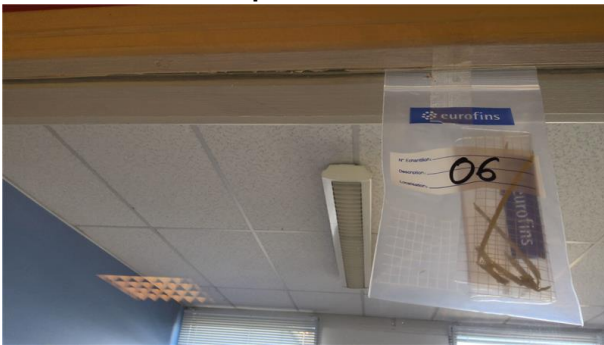
| PRELEVEMENT : P006 | | | |

| PRELEVEMENT : P006 | | | |
|---|---|---|---|
| Nom du client<br>HOPITAL NOVO | Numéro de dossier<br>78345-155686<br>6 avenue DE L'ILE DE FRANCE<br>95300 | | Pièce ou local – Composant<br>N+6 - Salle de soins - Cloisons - Mur |
| Nom de l'opérateur<br>SOUDJAY Karim | Date de prélèvement<br>06/05/2024 | | Partie de composant<br>Joint souple vitrage - Peinture |

| DETAIL DES COUCHES DU PRELEVEMENT : | | | |
|---|---|---|---|
| RAW PRODUCT | Matériau de type peinture (blanc) ; matériau souple de type joint (blanc) | 0 | Fibres d'amiante non détectées |

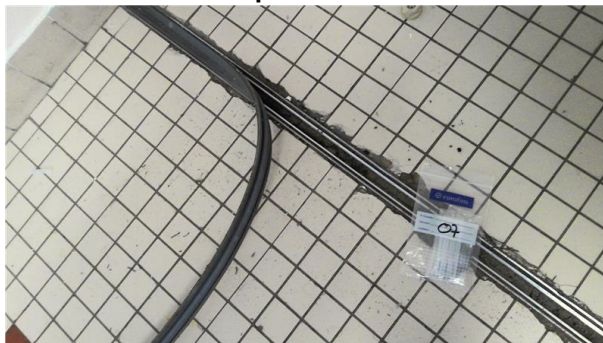
**PRELEVEMENT : P007**
**Emplacement :**

| Local / Partie d'immeuble | Etage | Composant de la construction | Partie de composant | Critère de décision | Référence ZPSO |
|---|---|---|---|---|---|
| | | Plancher | Joint dilatation - Revêtement bitumineux | Résultat d'analyse (P007) | Z007 |

| <b>Nom du client</b><br>HOPITAL NOVO | <b>Numéro de dossier</b><br>78345-155686<br><br>6 avenue DE L'ILE DE FRANCE<br>95300 | <b>Pièce ou local – Composant</b><br>N+6 - Salle de soins - Plancher - Sol |
| <b>Nom de l'opérateur</b><br>SOUDJAY Karim | <b>Date de prélèvement</b><br>06/05/2024 | <b>Partie de composant</b><br>Joint dilatation - Revêtement bitumineux |

| DETAIL DES COUCHES DU PRELEVEMENT : | | | |
|---|---|---|---|
| RAW PRODUCT | Matériau semi-dur (bitumineux) (noir) matériau semi-dur (marron) | 0 | Fibres d'amiante de type chrysotile |

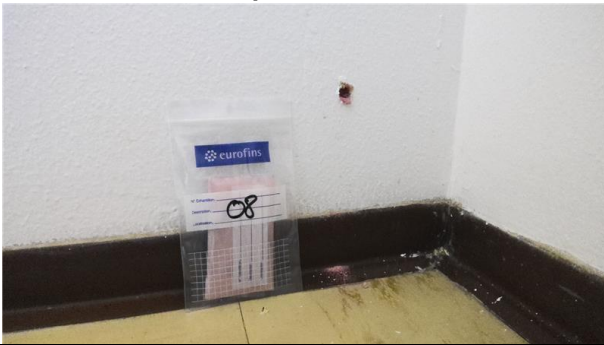
| PRELEVEMENT : P008 | | | |
|---|---|---|---|
| <b>Nom du client</b><br>HOPITAL NOVO | <b>Numéro de dossier</b><br>78345-155686<br><br>6 avenue DE L'ILE DE FRANCE<br>95300 | <b>Pièce ou local – Composant</b><br>N+6 - Chambre 841 - Cloisons - Mur | |
| <b>Nom de l'opérateur</b><br>SOUDJAY Karim | <b>Date de prélèvement</b><br>06/05/2024 | <b>Partie de composant</b><br>Enduit - Peinture | |
| <b>Référence Couche</b><br>RAW PRODUCT | <b>Description visuelle</b><br>Matériau de type système d'enduit peinture (blanc) ;<br>matériau semi-dur de type plâtre (rose) | <b>Epaisseur (cm)</b><br>0 | <b>Conclusion amiante</b><br>Fibres d'amiante non détectées |

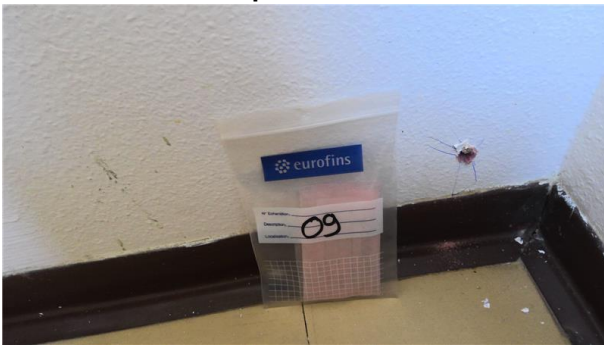
| PRELEVEMENT : P009 | | | |

| PRELEVEMENT : P009 | | | |
|---|---|---|--|
| <b>Nom du client</b><br>HOPITAL NOVO | <b>Numéro de dossier</b><br>78345-155686<br><br>6 avenue DE L'ILE DE FRANCE<br>95300 | <b>Pièce ou local – Composant</b><br>N+6 - Chambre 842 - Cloisons - Mur | |
| <b>Nom de l'opérateur</b><br>SOUDJAY Karim | <b>Date de prélèvement</b><br>06/05/2024 | <b>Partie de composant</b><br>Enduit - Peinture | |

| DETAIL DES COUCHES DU PRELEVEMENT : | | | |
|---|---|---|---|
| RAW PRODUCT | Matériau de type système d'enduit peinture (blanc) ;<br>matériau semi-dur de type plâtre (rose) | 0 | Fibres d'amiante non détectées |

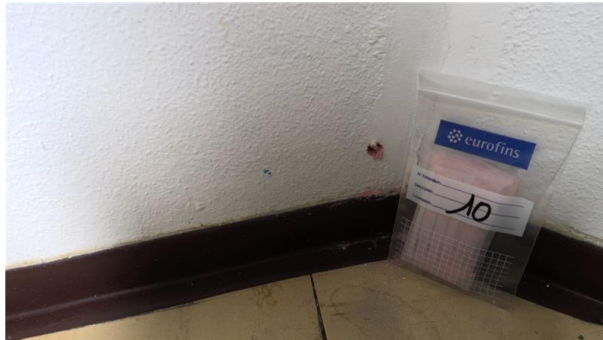
**PRELEVEMENT : P010**
**Emplacement :**

| <b>Nom du client</b><br>HOPITAL NOVO | <b>Numéro de dossier</b><br>78345-155686<br><br>6 avenue DE L'ILE DE FRANCE<br>95300 | <b>Pièce ou local – Composant</b><br>N+6 - Chambre 843 - Cloisons - Mur |
| <b>Nom de l'opérateur</b><br>SOUDJAY Karim | <b>Date de prélèvement</b><br>06/05/2024 | <b>Partie de composant</b><br>Enduit - Peinture |

| DETAIL DES COUCHES DU PRELEVEMENT : | | | |
|---|---|---|---|
| RAW PRODUCT | Matériau de type système d'enduit peinture (blanc) ;<br>matériau semi-dur de type plâtre (rose) | 0 | Fibres d'amiante non détectées |

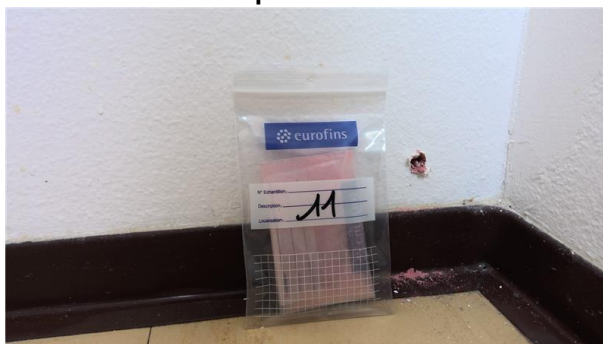
**PRELEVEMENT : P011**
**Emplacement :**

| <b>Nom du client</b><br>HOPITAL NOVO | <b>Numéro de dossier</b><br>78345-155686<br><br>6 avenue DE L'ILE DE FRANCE<br>95300 | <b>Pièce ou local – Composant</b><br>N+6 - Chambre 844 - Cloisons - Mur | |
| <b>Nom de l'opérateur</b><br>SOUDJAY Karim | <b>Date de prélèvement</b><br>06/05/2024 | <b>Partie de composant</b><br>Enduit - Peinture | |
| RAW PRODUCT | Matériau de type système d'enduit peinture (blanc) ;<br>matériau semi-dur de type plâtre (rose) | 0 | Fibres d'amiante non détectées |

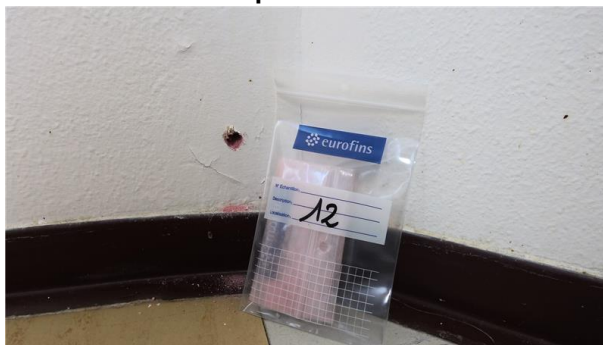
**PRELEVEMENT : P012**
**Emplacement :**

| <b>Nom du client</b><br>HOPITAL NOVO | <b>Numéro de dossier</b><br>78345-155686<br><br>6 avenue DE L'ILE DE FRANCE<br>95300 | <b>Pièce ou local – Composant</b><br>N+6 - Chambre 845 - Cloisons - Mur |
| <b>Nom de l'opérateur</b><br>SOUDJAY Karim | <b>Date de prélèvement</b><br>06/05/2024 | <b>Partie de composant</b><br>Enduit - Peinture |

| DETAIL DES COUCHES DU PRELEVEMENT : | | | |
|---|---|---|---|
| RAW PRODUCT | Matériau de type système d'enduit peinture (blanc) ;<br>matériau semi-dur de type plâtre (rose) | 0 | Fibres d'amiante non détectées |

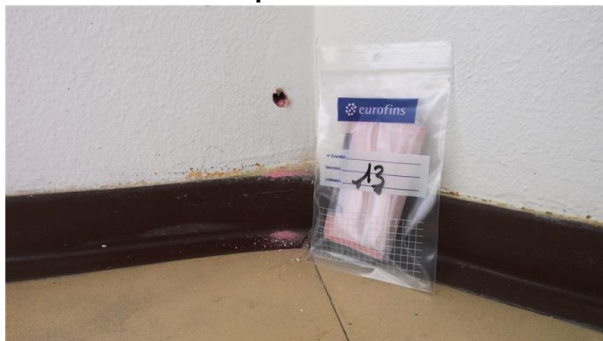
**PRELEVEMENT : P013**
**Emplacement :**

| <b>Nom du client</b><br>HOPITAL NOVO | <b>Numéro de dossier</b><br>78345-155686<br><br>6 avenue DE L'ILE DE FRANCE<br>95300 | <b>Pièce ou local – Composant</b><br>N+6 - Chambre 846 - Cloisons - Mur |
| <b>Nom de l'opérateur</b><br>SOUDJAY Karim | <b>Date de prélèvement</b><br>06/05/2024 | <b>Partie de composant</b><br>Enduit - Peinture |

| DETAIL DES COUCHES DU PRELEVEMENT : | | | |
|---|---|---|---|
| RAW PRODUCT | Matériau de type système d'enduit peinture (blanc) ;<br>matériau semi-dur de type plâtre (rose) | 0 | Fibres d'amiante non détectées |

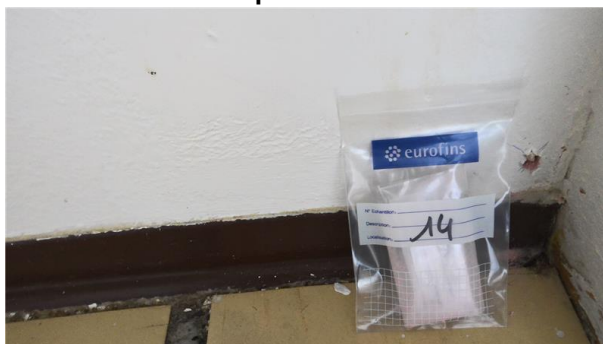
**PRELEVEMENT : P014**
**Emplacement :**

| <b>Nom du client</b><br>HOPITAL NOVO | <b>Numéro de dossier</b><br>78345-155686<br><br>6 avenue DE L'ILE DE FRANCE<br>95300 | <b>Pièce ou local – Composant</b><br>N+6 - Chambre 847 - Cloisons - Mur | |
| <b>Nom de l’opérateur</b><br>SOUDJAY Karim | <b>Date de prélèvement</b><br>06/05/2024 | <b>Partie de composant</b><br>Enduit - Peinture | |
| RAW PRODUCT | Matériau de type système d’enduit peinture (blanc) ;<br>matériau semi-dur de type plâtre (rose) | 0 | Fibres d'amiante non détectées |
