Opération de rénovation énergétique du  
site de l'IUT Gaston Berger

13090 AIX EN PCE

DIAGNOSTIC TECHNIQUE

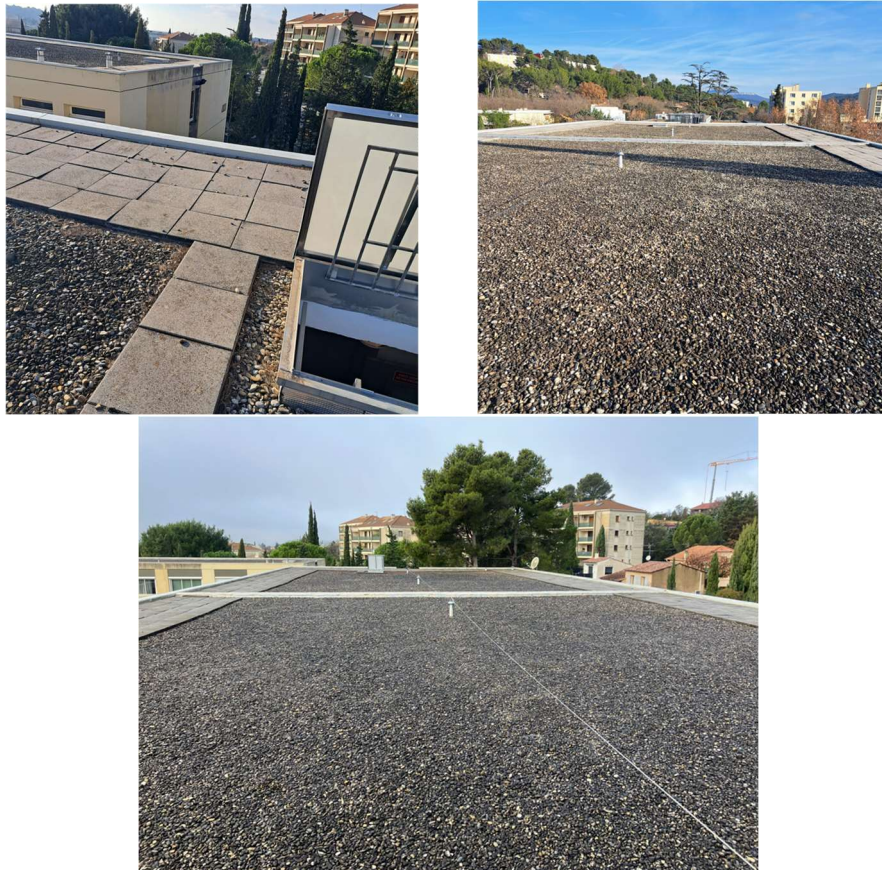
Toutes les toitures des bâtiments concernés sont inaccessibles. Elles sont constituées d'une étanchéité bitumineuse, une isolation en PU de 30mm d'épaisseur et d'un lestage gravillon. Des dalles de 4cm d'épaisseur sont également présentes en périphérie des toitures. L'acrotère existant est d'environ 20cm de hauteur. Elles sont également équipées de ligne. L'accès en toiture se fait par les lanterneaux de désenfumage via échelle.

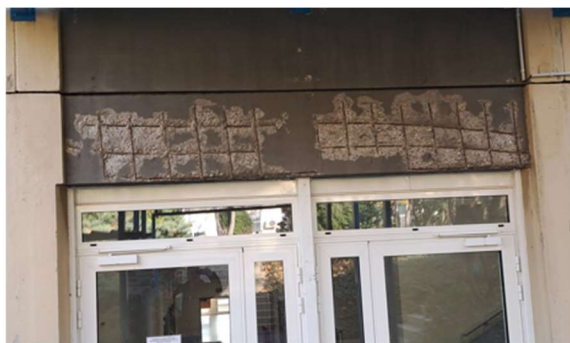
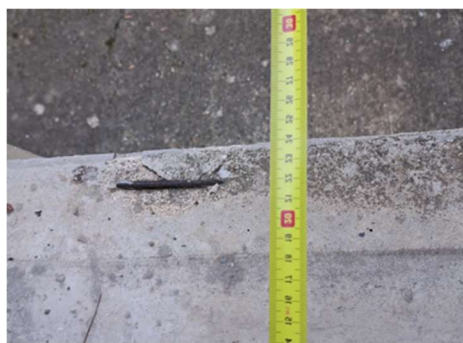
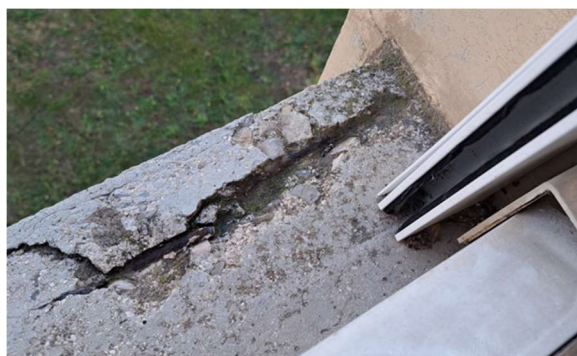
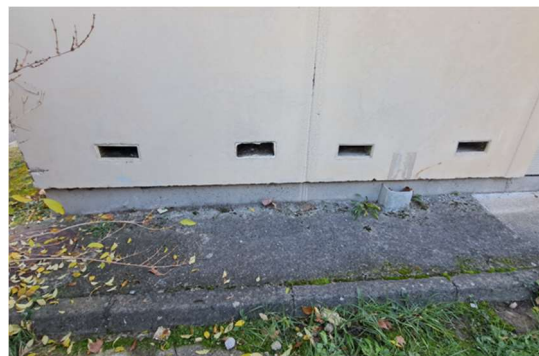
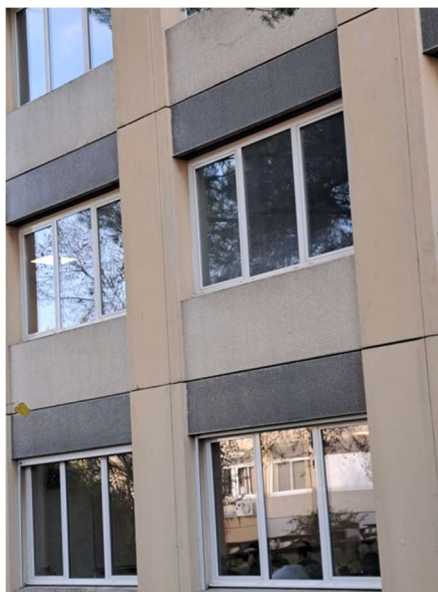
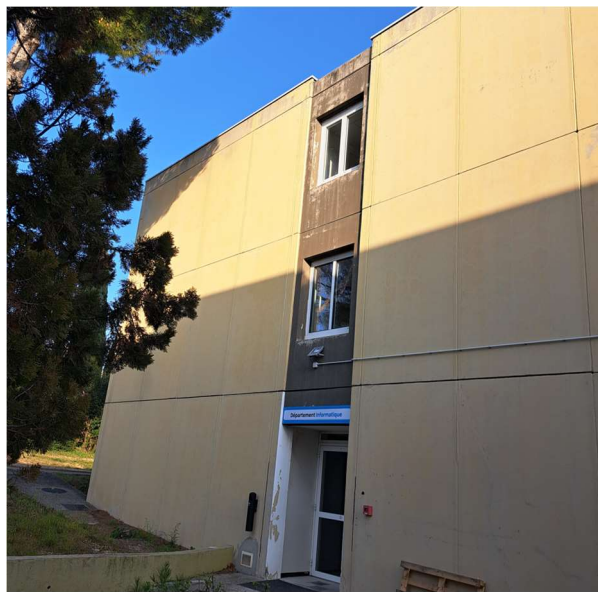
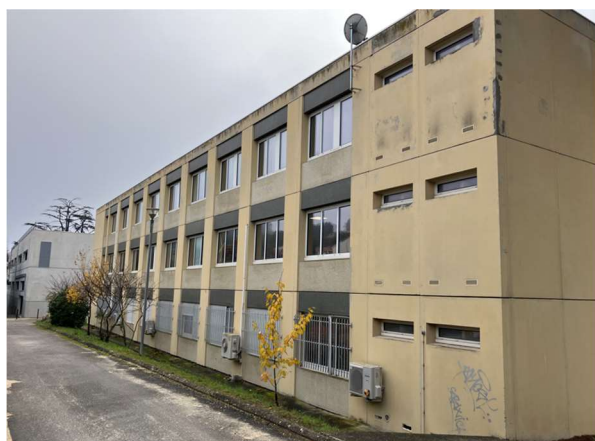
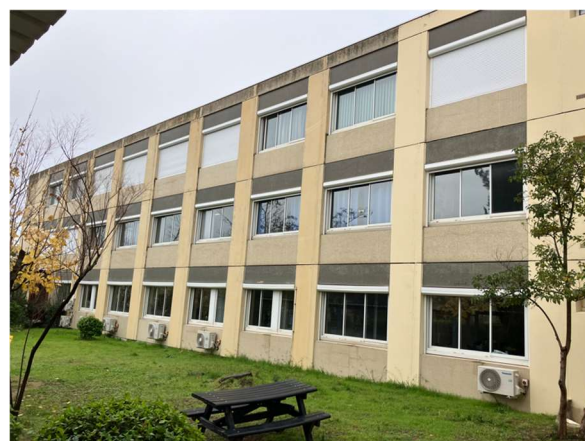
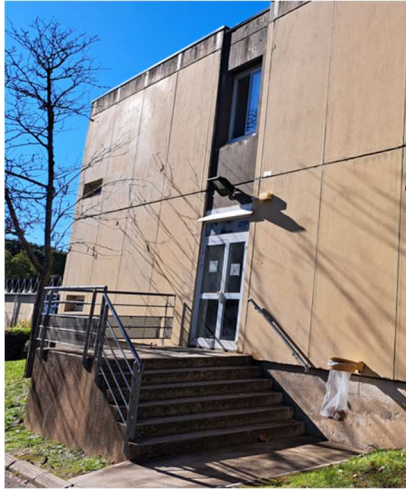
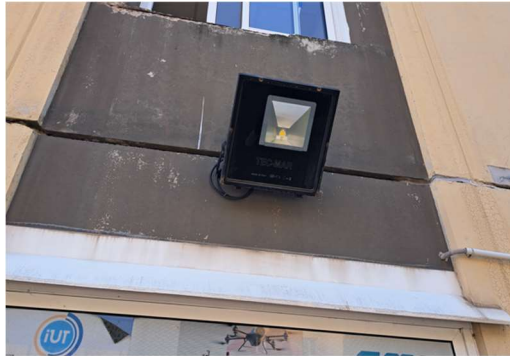
Elles présentent toutes un état d'usage avancé (Epaufures, linteaux et appuis de menuiseries, aciers à nu, ...). Ces désagréments sont plus importants sur les façades orientées au Sud.

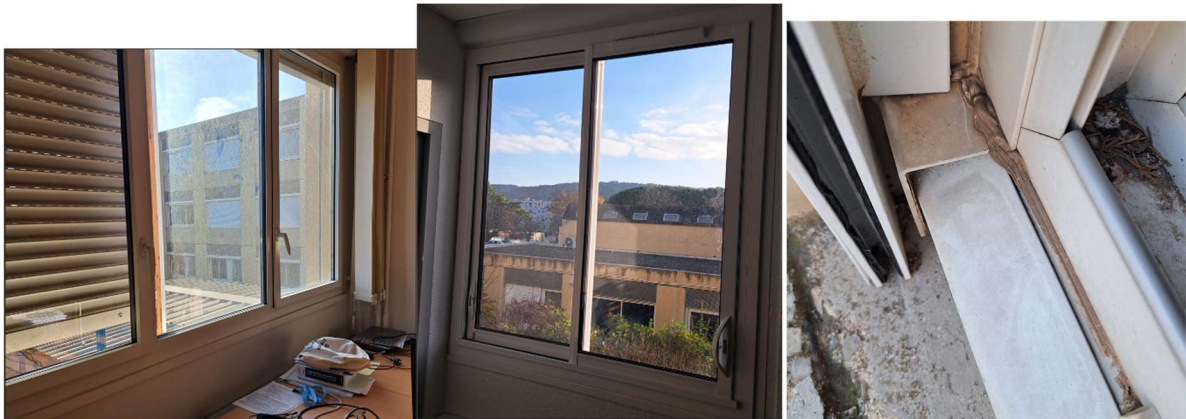
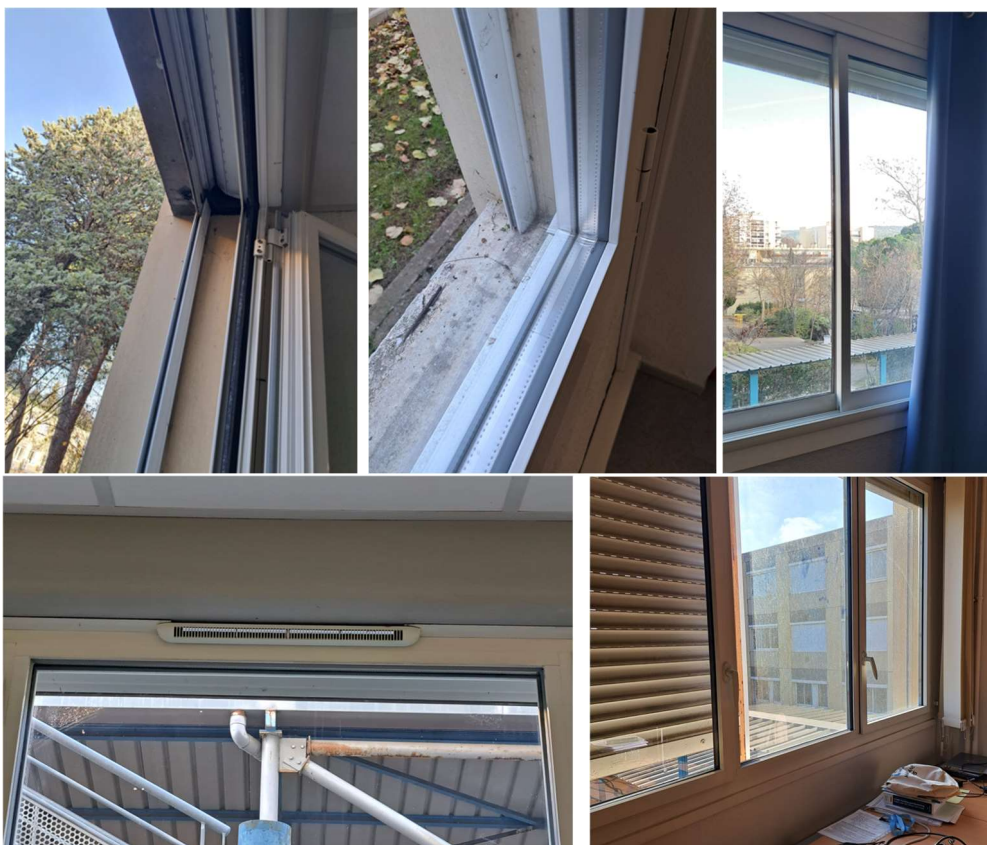
- Aluminium double vitrage coulissant.
- Aluminium double vitrage ouvrant à la française et oscillo-battant

Ces fenêtres sont équipées d'occultation de type volet roulant. Ces volets sont répartis en façade sud, est et ouest et en rez de chaussée.

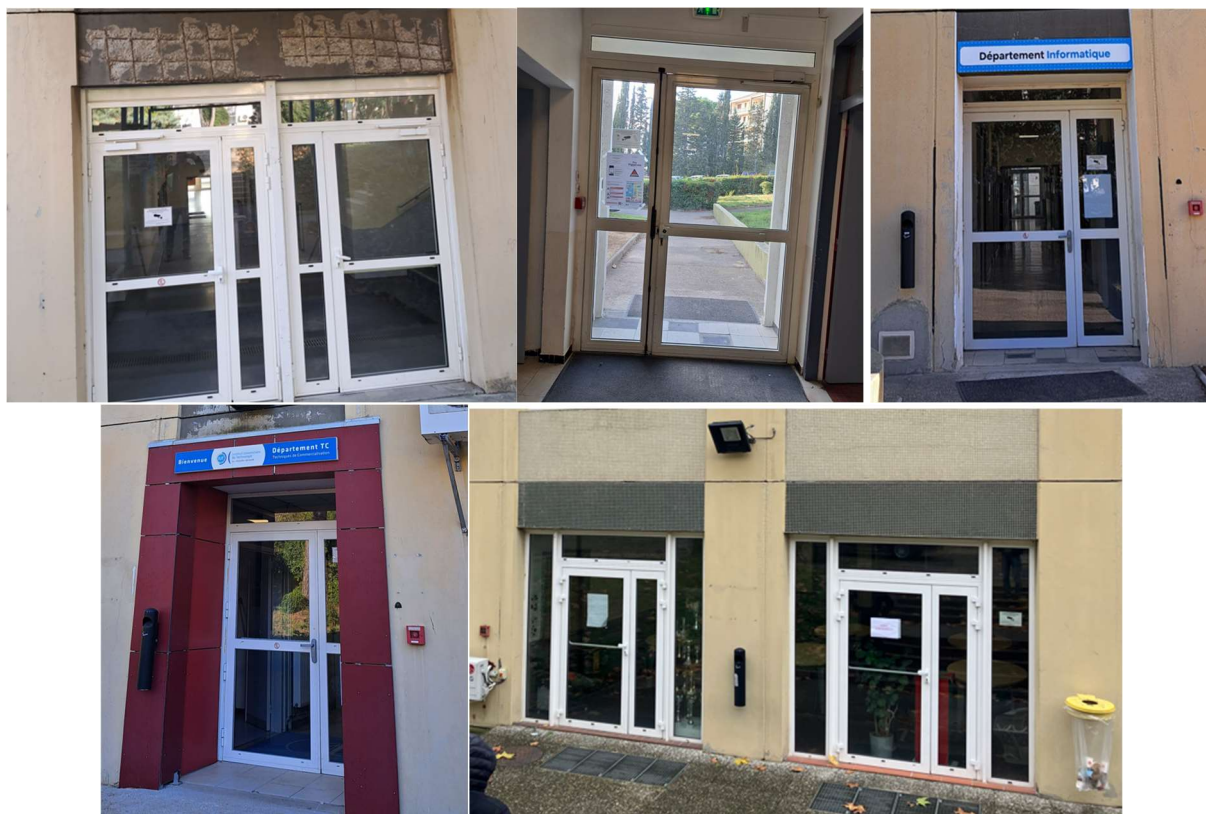
Les portes d'accès aux différents bâtiments sont principalement en aluminium et vitrées en simple vitrage. Elles sont globalement en bon état.

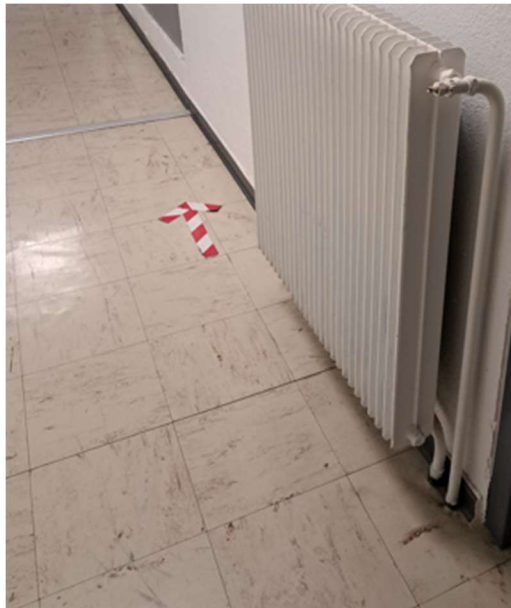
Les revêtements de sols souples en place sont d'origine (sauf exception Bât Adm). Certains contenant de l'amiante (Cf. Spécificité).

Ils sont globalement dans un bon état d'usage.

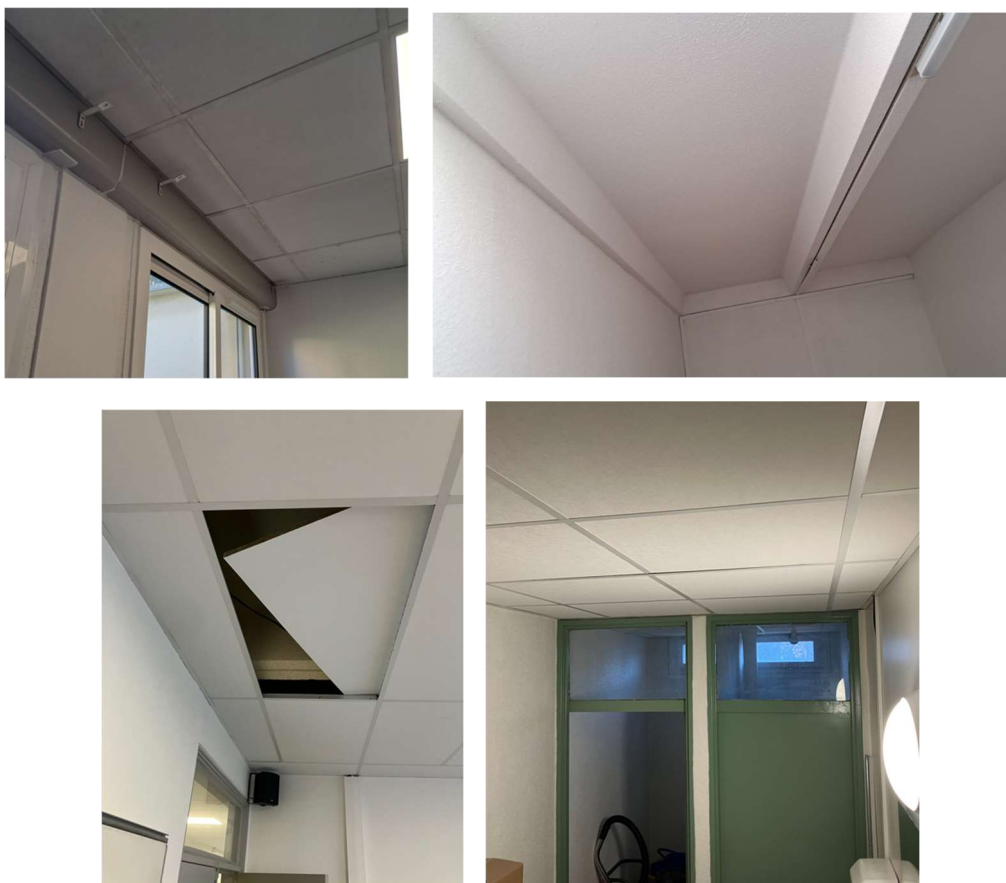
Une minorité est encore équipée de dalles 60x60 d'origine. Elles sont globalement dans un état d'usage correct.

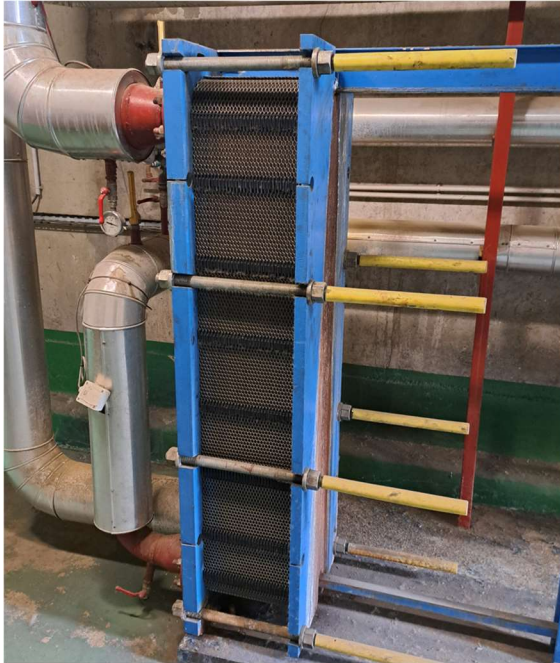
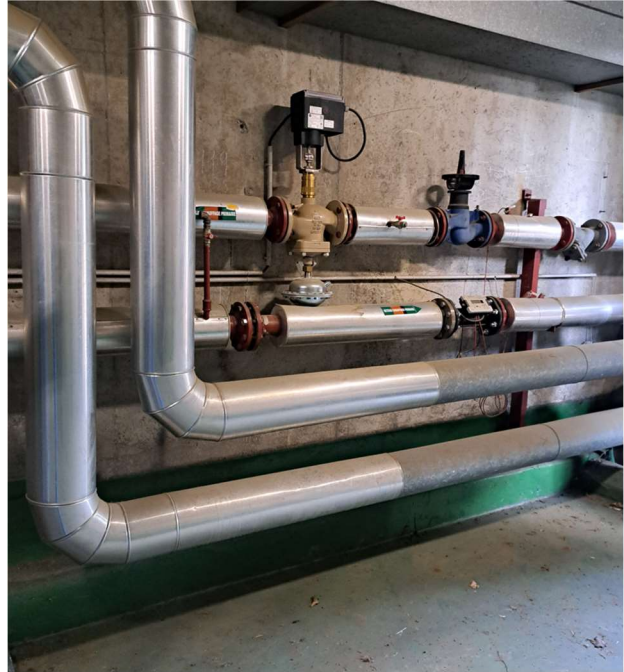
Les canalisations en acier noir ont été, en 2025, calorifugées à neuf sur l'ensemble des réseaux en sous-sol du bâtiment GEA.

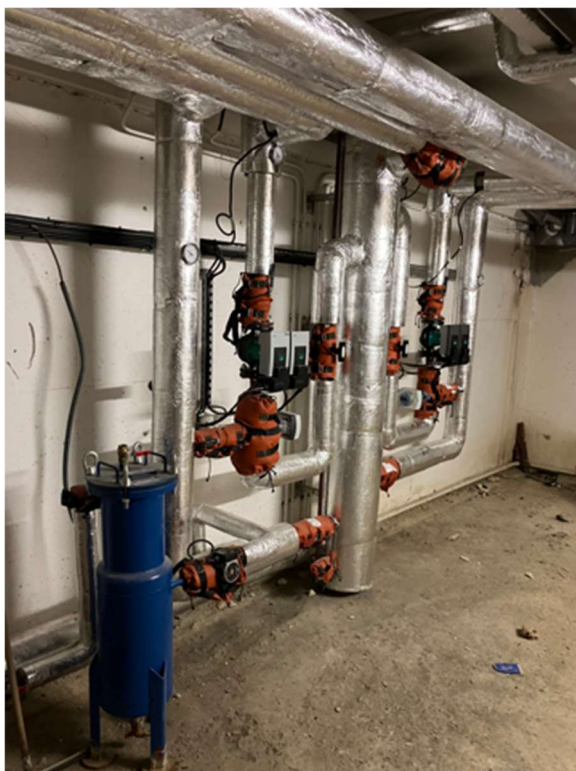
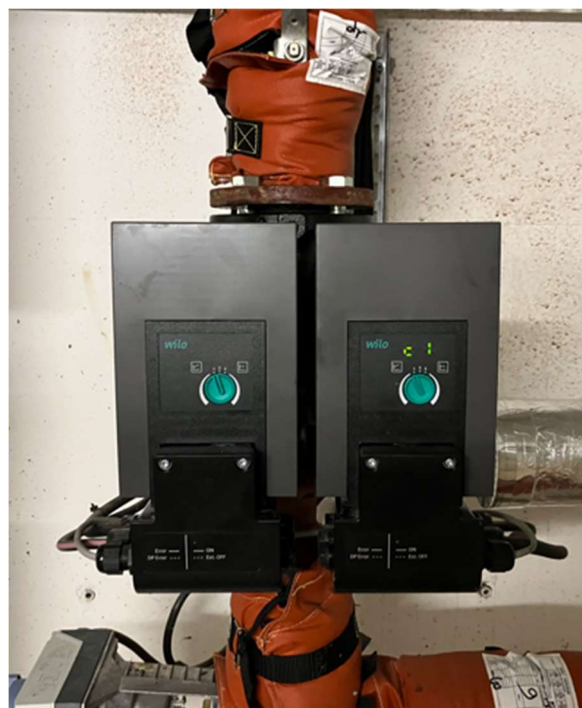
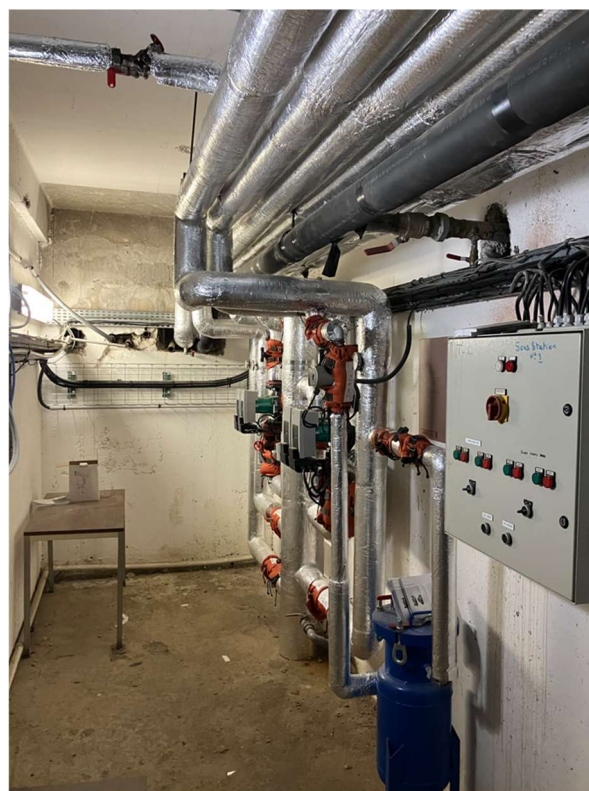
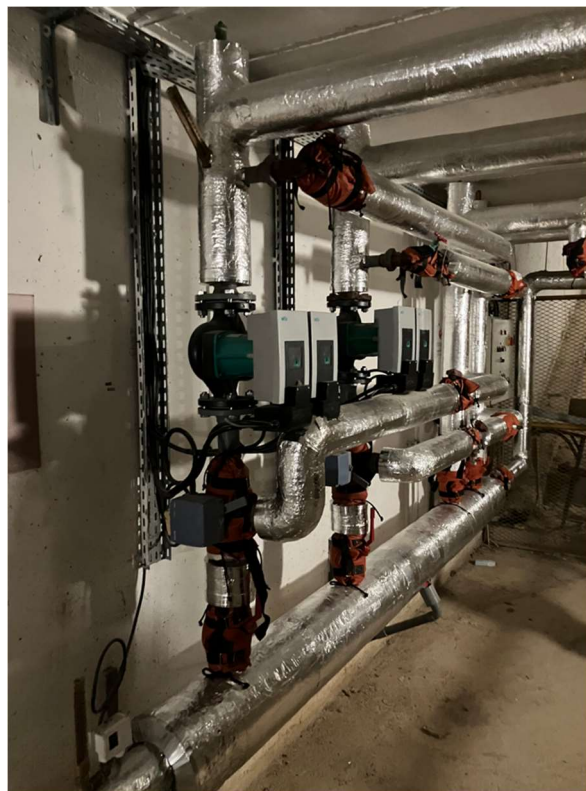
Les réseaux sont en acier noir. Ils ont calorifugé en 2025.

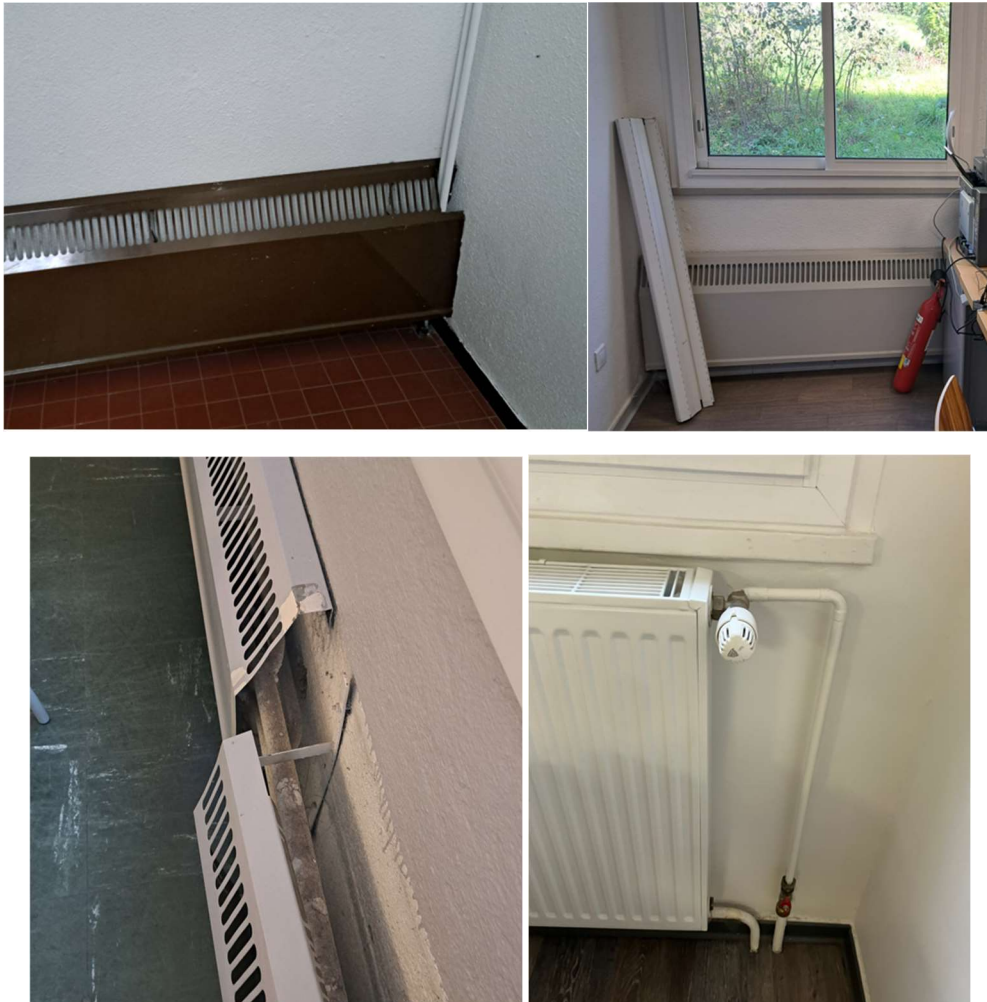
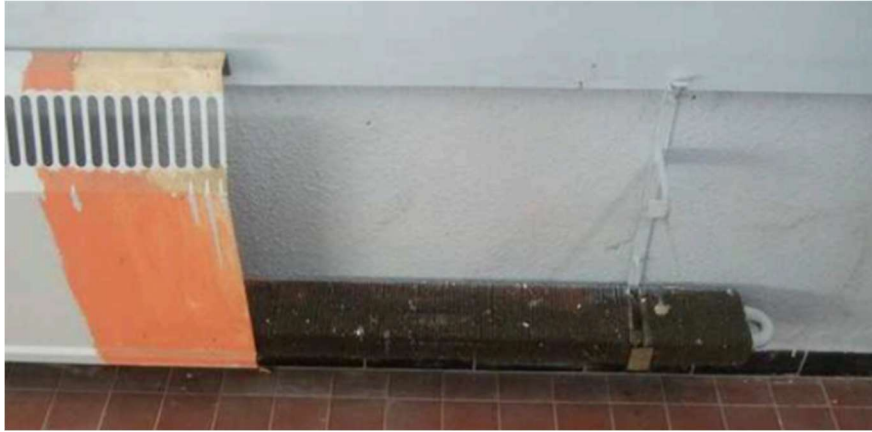
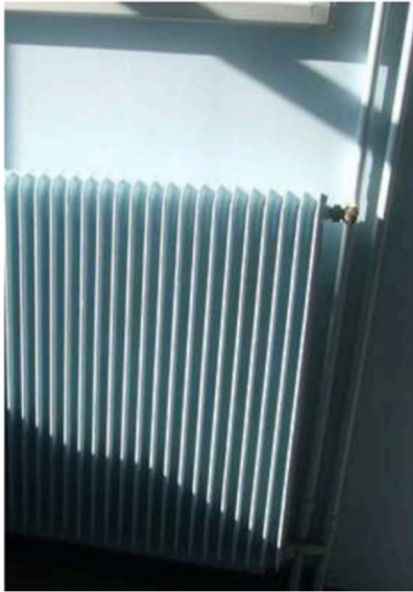
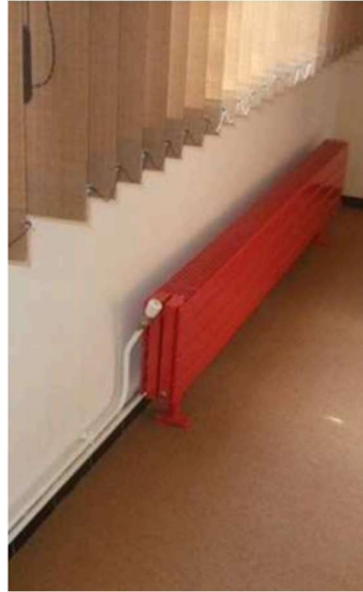
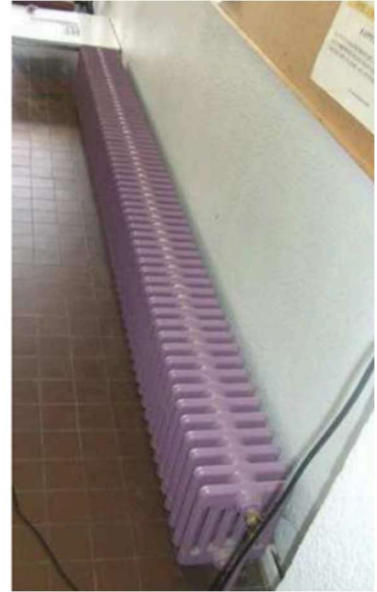
Ces émetteurs sont globalement en bon état, malgré leur âge.

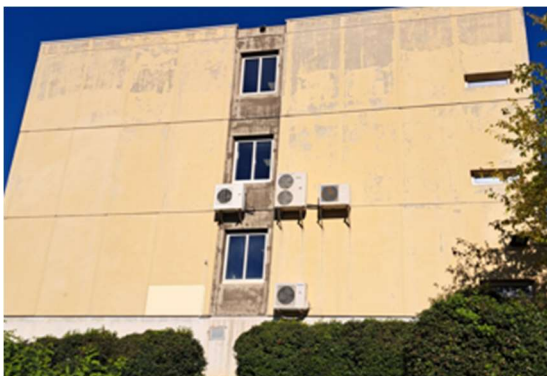
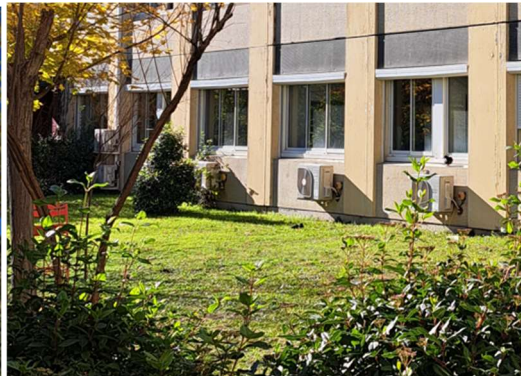
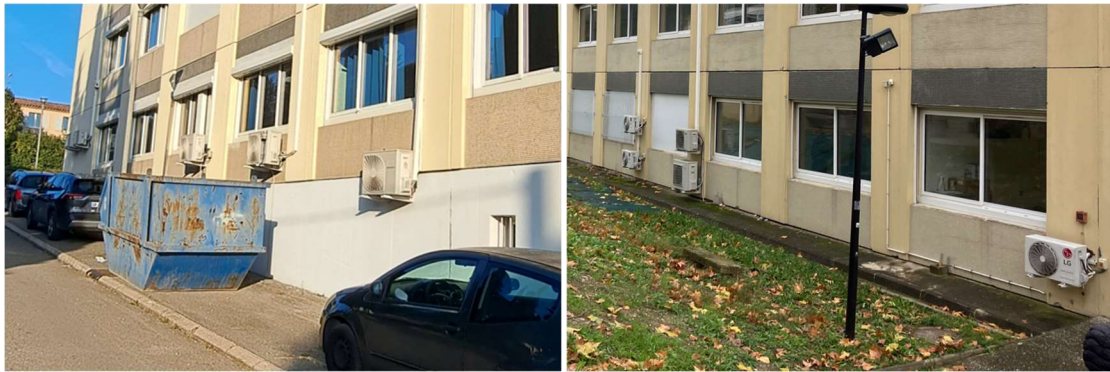
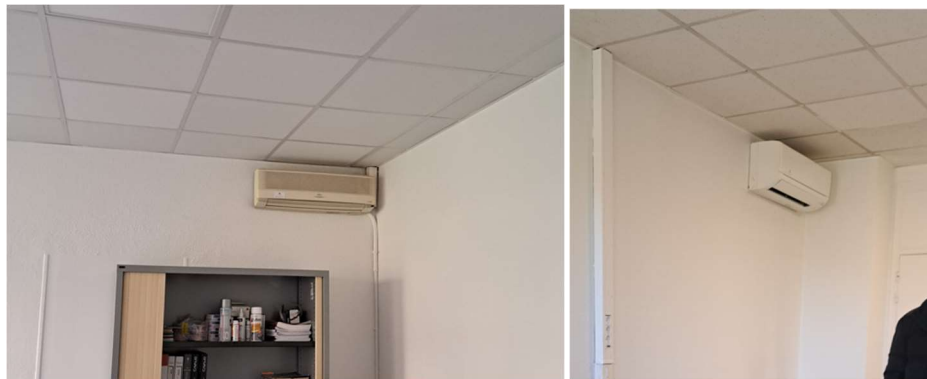
Les unités intérieures et extérieures sont globalement en bon état.

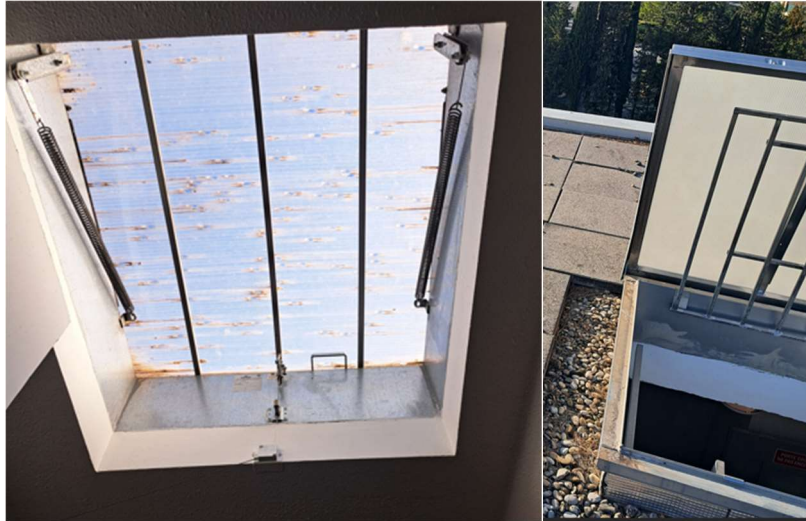
Les équipements de désenfumage sont en bon état.

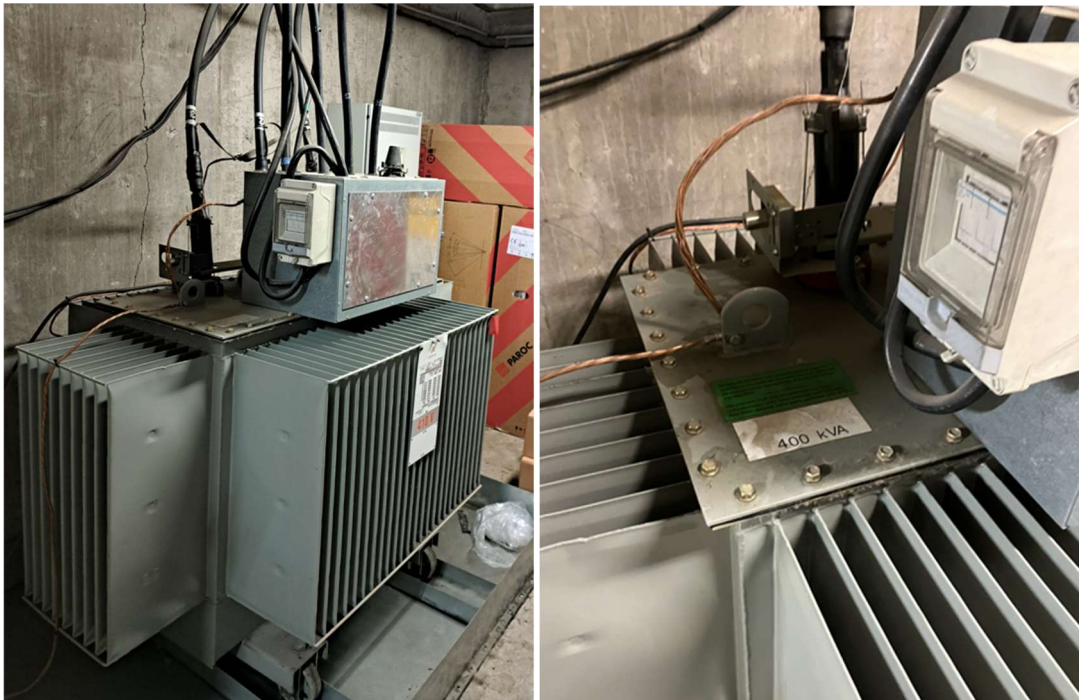
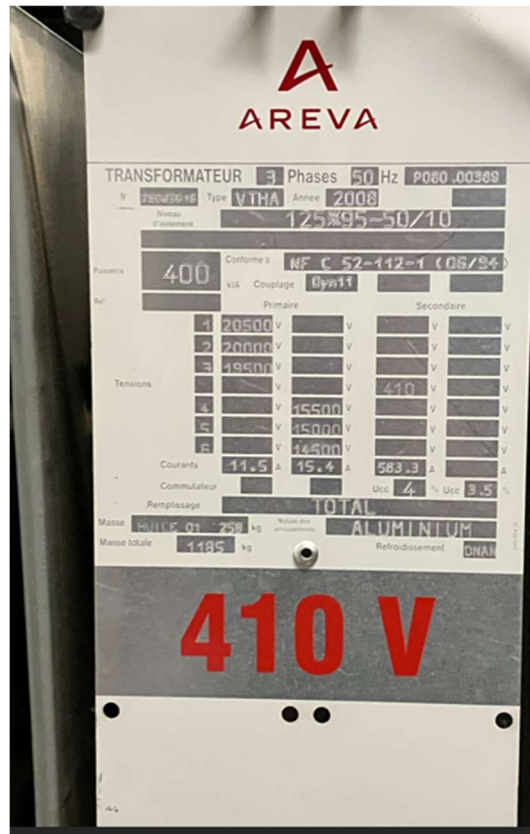
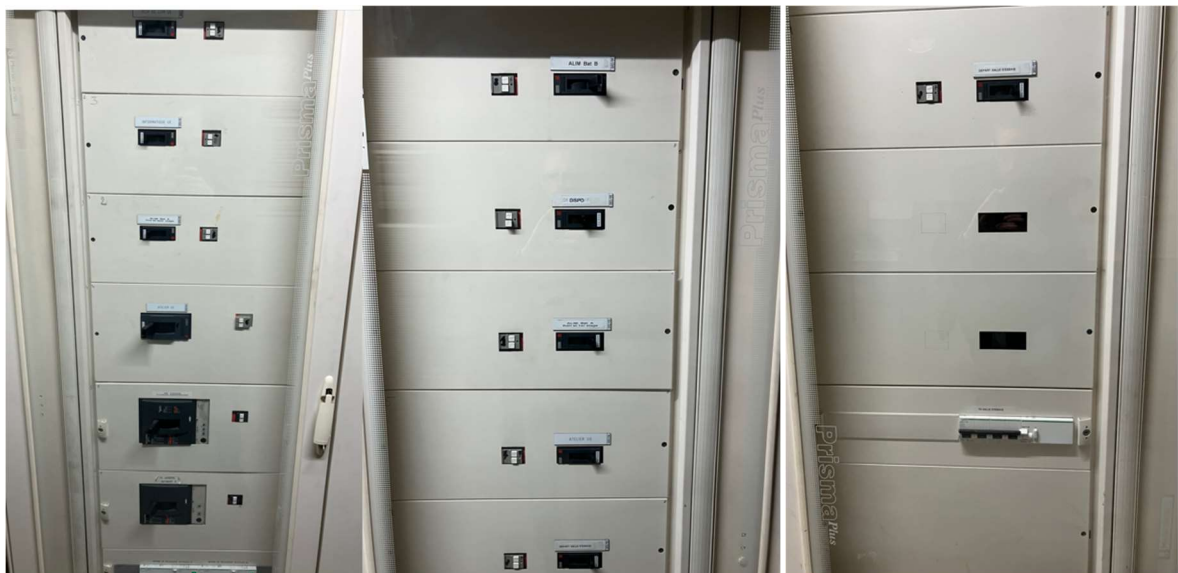
Tout le matériel est en bon état.

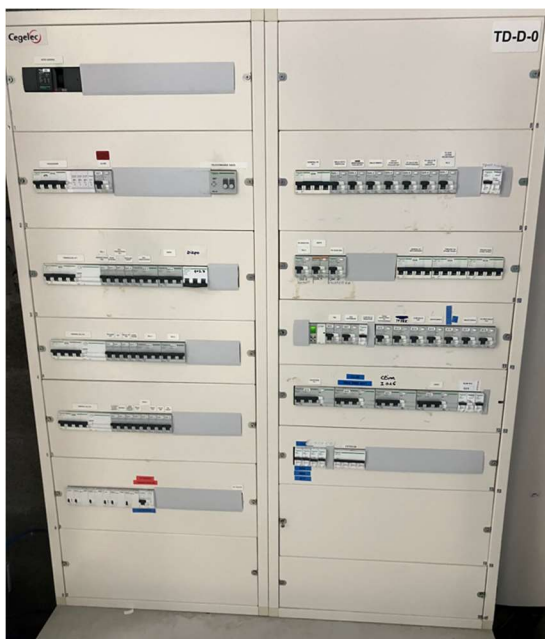
*TGBT Info 1*

Tous les équipements sont dans un bon état. Lors de la visite, la réserve existante dans les différentes armoires est de l'ordre de 10 à 20% selon les bâtiments. Dans le cadre du projet, un nombre important de climatisation doit être supprimé, ce qui améliorera cette réserve.

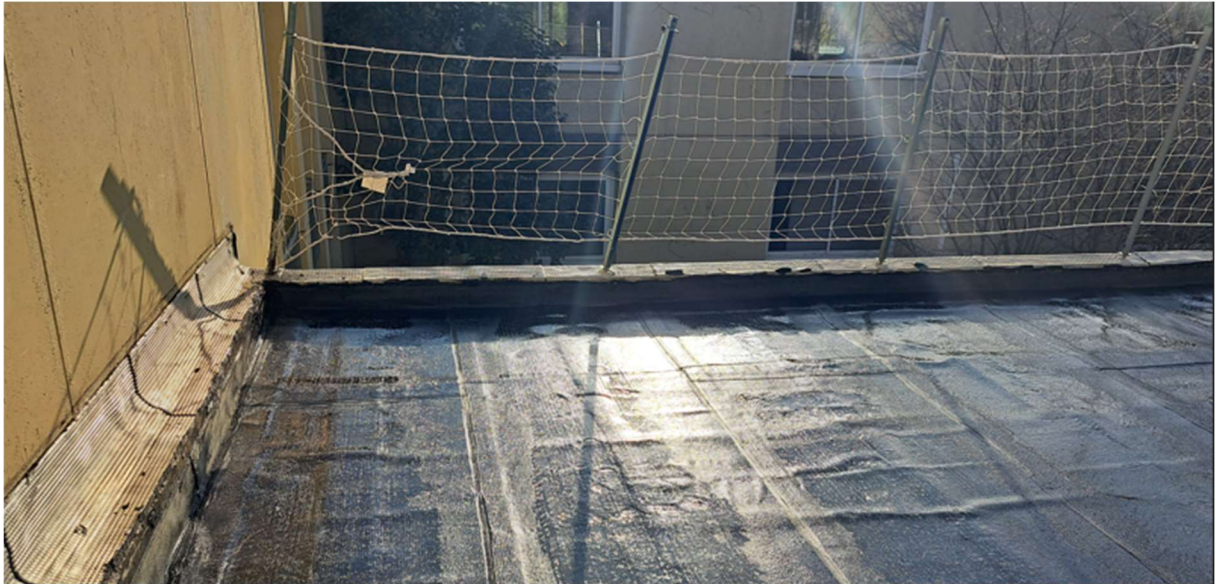
La toiture basse (Rdc) du bâtiment administration a été refaite en 2025 du fait d'importantes fuites.

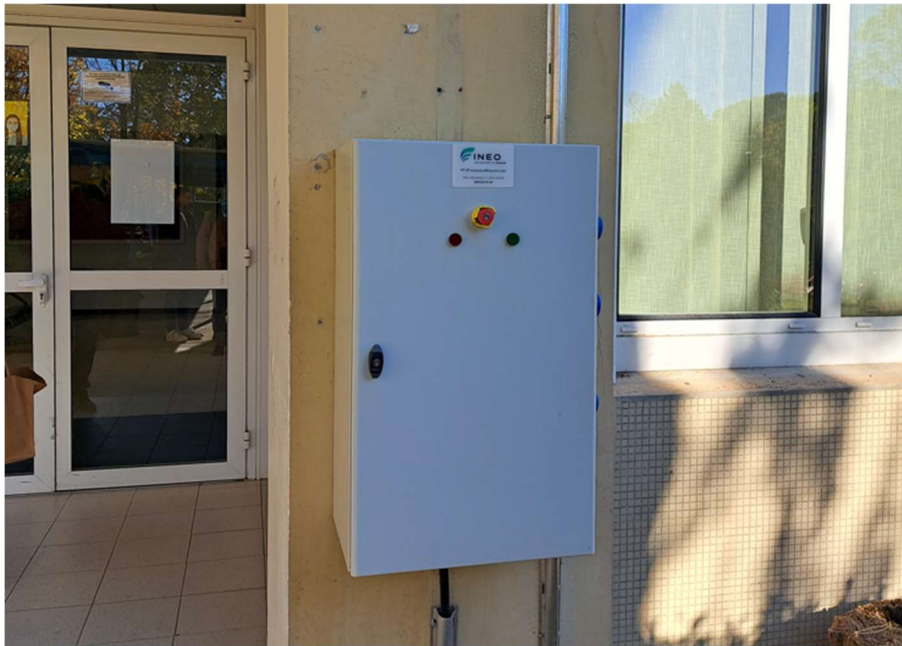
Un tableau électrique du bâtiment se trouve en façade. Il devra être intégré à l'ITE si il ne peut pas être déplacé ou déporté.

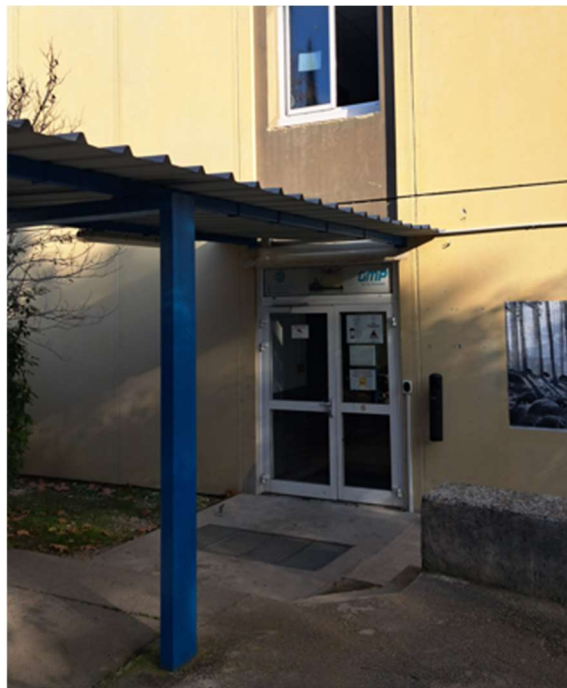
Au droit des entrées principales des bâtiments un abris piéton a été fixé en façade. Des sujétions particulières seront à prévoir en cas de mise en place d'ITE.

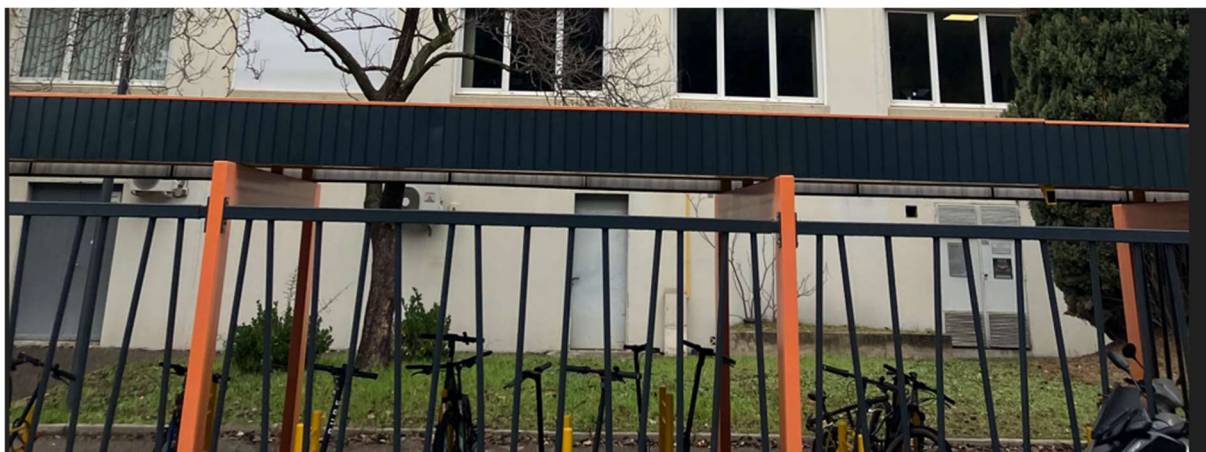
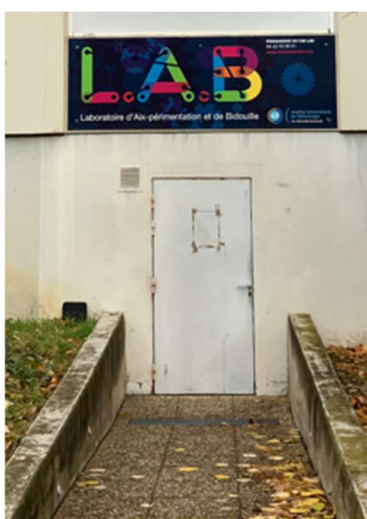
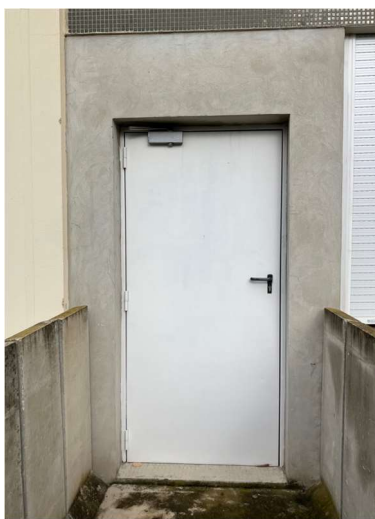
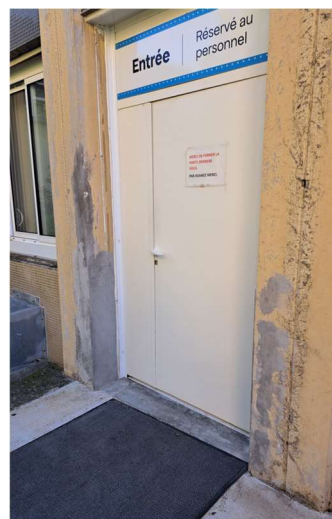
Les portes d'accès aux locaux en façade sud des bâtiments GEA & Administration sont des portes métalliques pleines – ou spécifique (pour le local Transfo notamment)
