## Direction Interdépartementale des Routes du Nord Note d'étude de faisabilité pour le vélinage

### Pont PI2(A34/la Meuse)

À la demande de la Direction Interdépartementale des Routes du Nord, la société ADISS a été mandatée pour réaliser une étude de faisabilité portant sur le remplacement des appareils d'appui du pont PI2, situé sur la commune de Lumes.

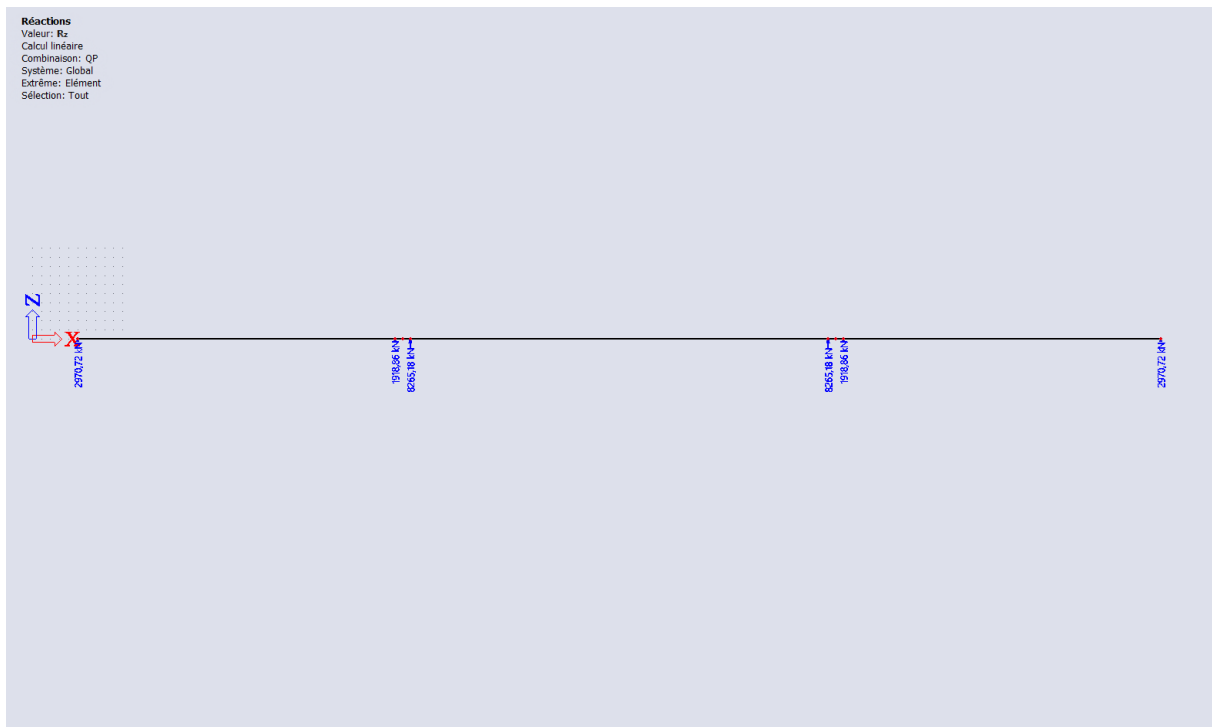
#### IX.7.1.a Tablier amont

Le poids propre total de la structure est de : 26309,51 kN soit 2631 tonnes.

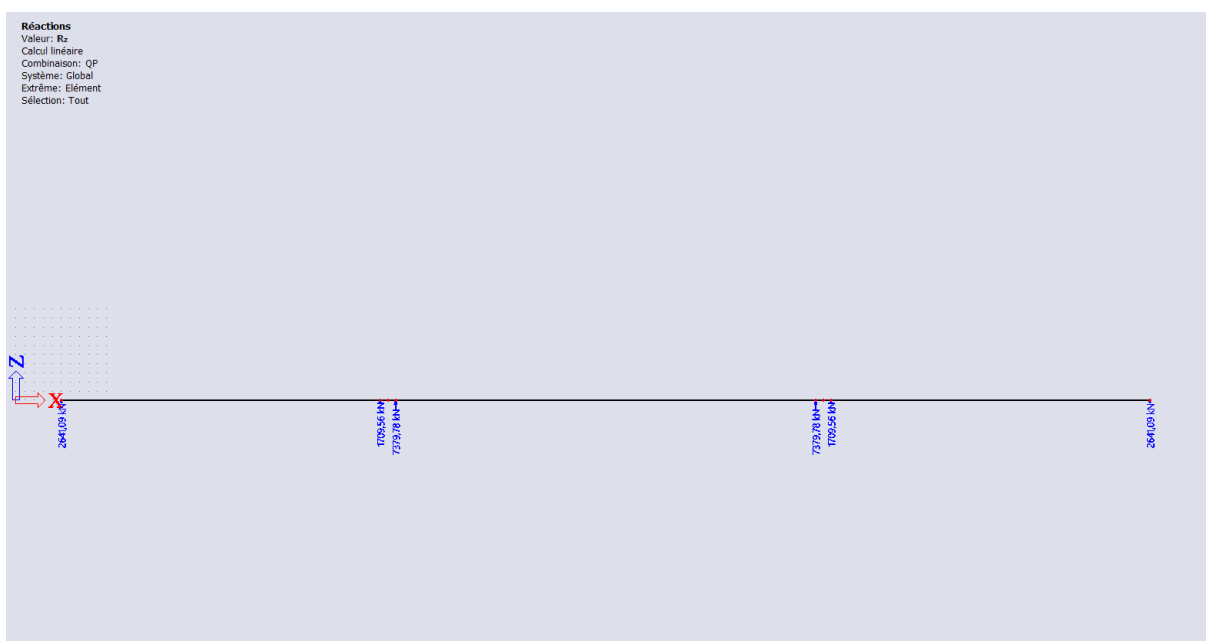
### IX.7.1.b Tablier aval

Le poids propre total de la structure est de : 23460,87 kN soit 2346,1 tonnes.

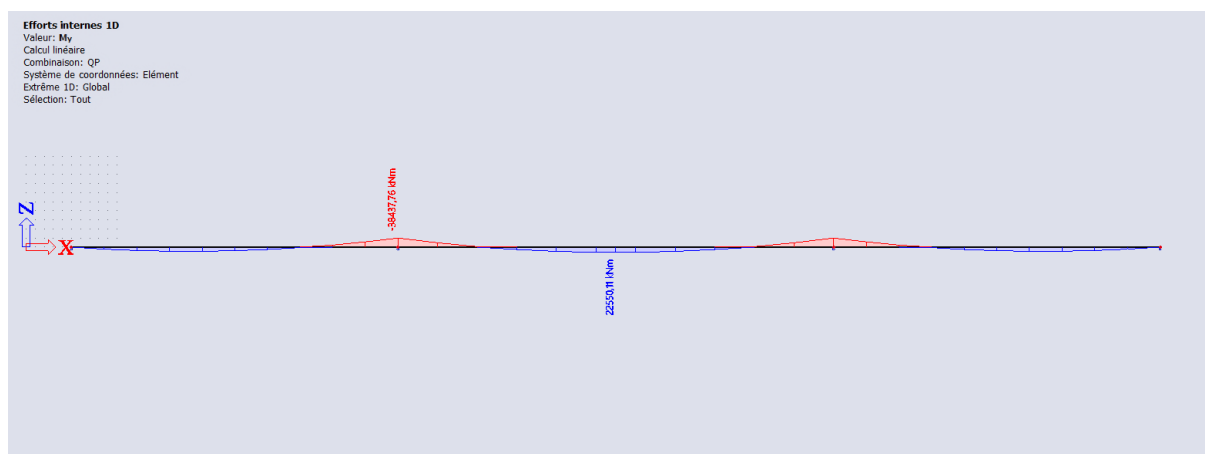
##### IX.7.3.a.i Tablier amont

Le moment fléchissant maximal en travée atteint 22550 kN.m, tandis que le moment maximal sur appui est de -38438 kN.m.

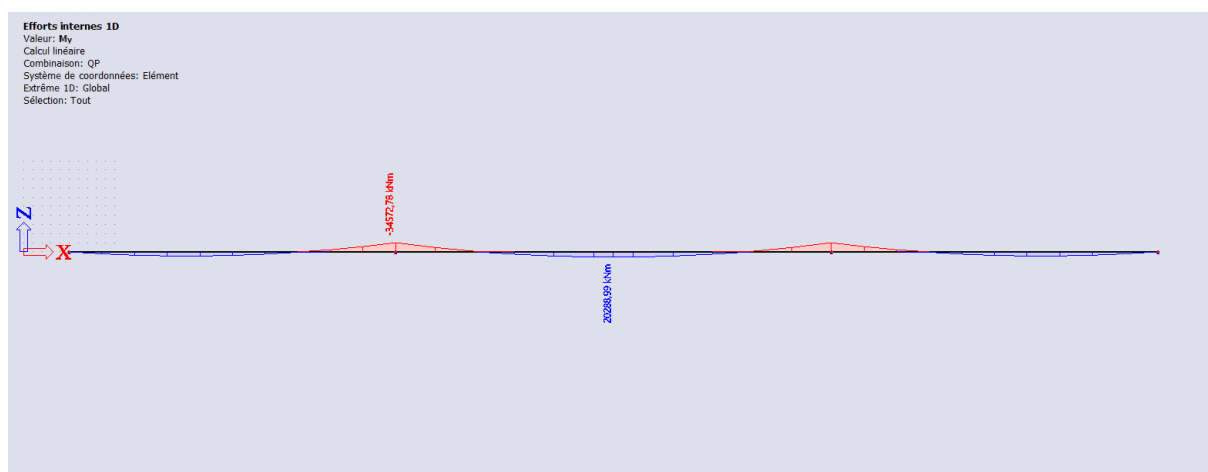
### IX.7.3.a.i Tablier aval

Le moment fléchissant maximal en travée atteint 20289 kN.m, tandis que le moment maximal sur appui est de -34573 kN.m.

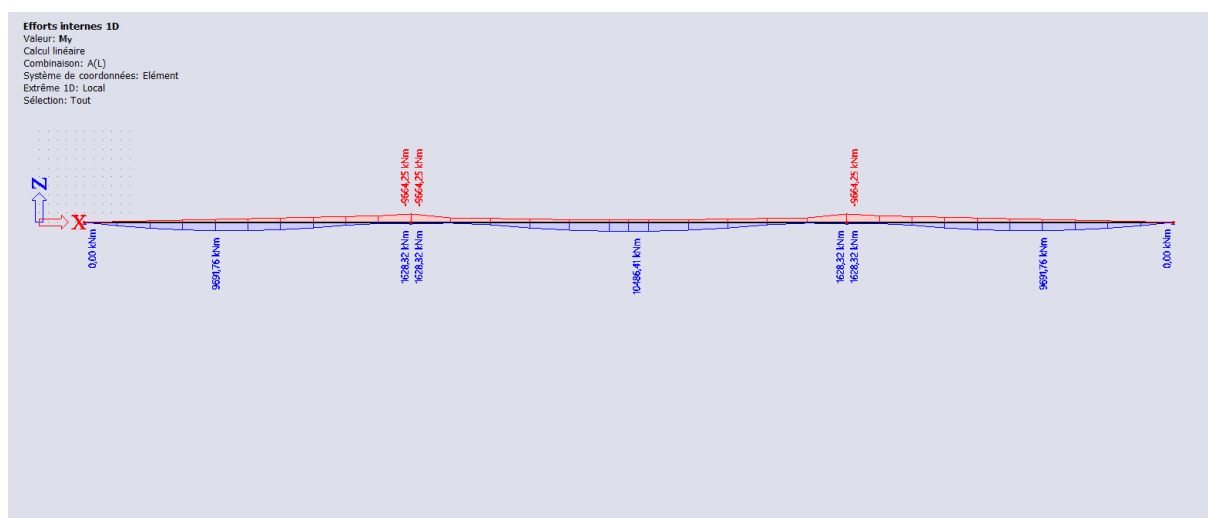
#### IX.7.3.b.i Tablier amont

Le moment fléchissant maximal en travée est de 10486 kN.m, tandis que le moment maximal sur appui atteint -9664 kN.m.

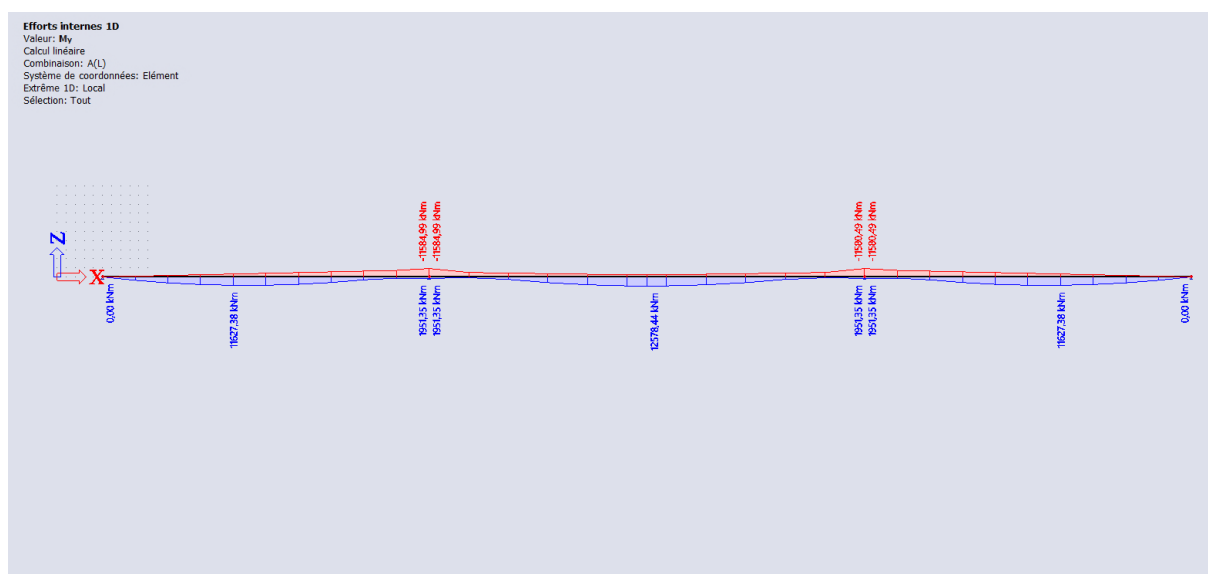
### IX.7.3.b.i Tablier aval

Le moment fléchissant maximal en travée est de 12578 kN.m, tandis que le moment maximal sur appui atteint  $-11585$  kN.m.

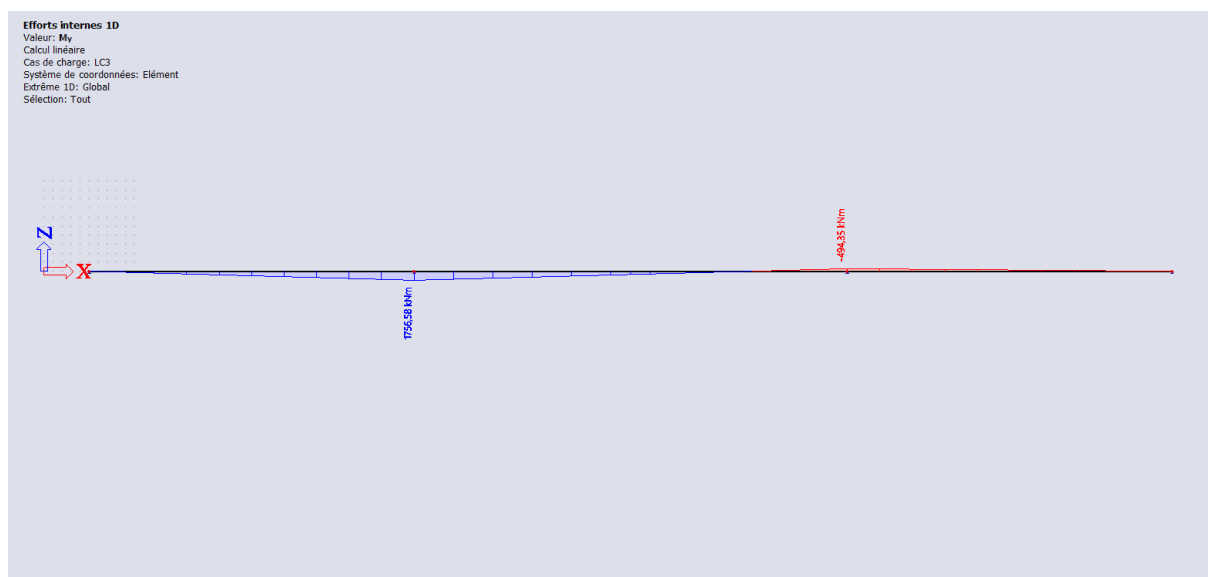
#### IX.7.3.c.i Tablier amont

Le moment fléchissant maximal sur la pile P1 est de 1756,6 kN.m, tandis que celui relevé sur la pile P2 est de  $-494,35$  kN.m.

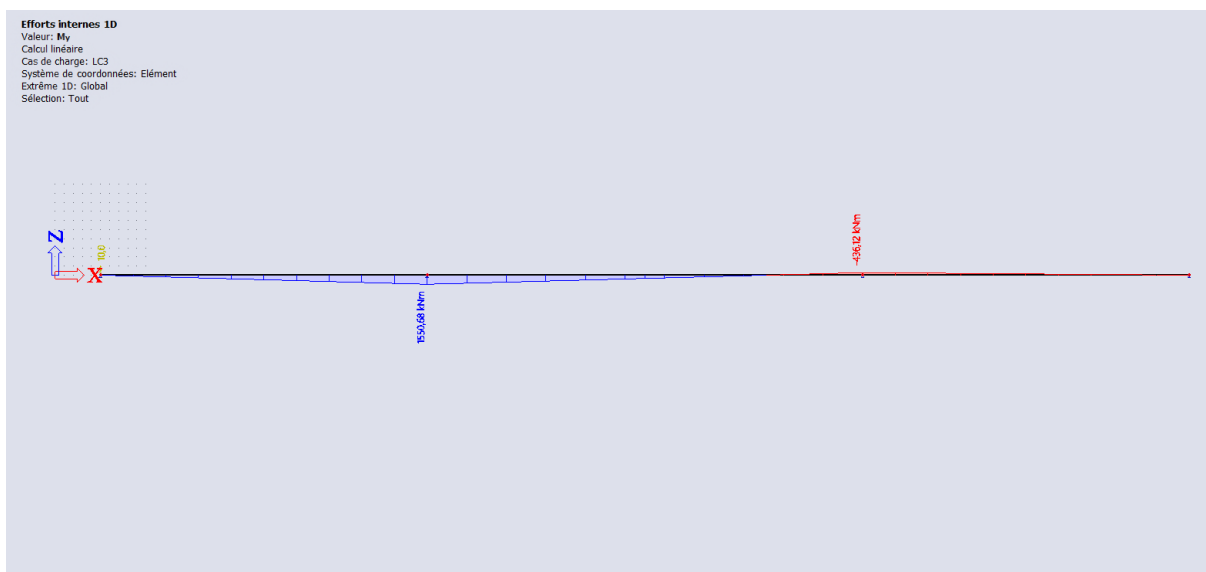
### IX.7.3.c.i Tablier aval

Le moment fléchissant maximal sur la pile P1 est de 1551 kN·m, tandis que celui relevé sur la pile P2 est de -436 kN·m.

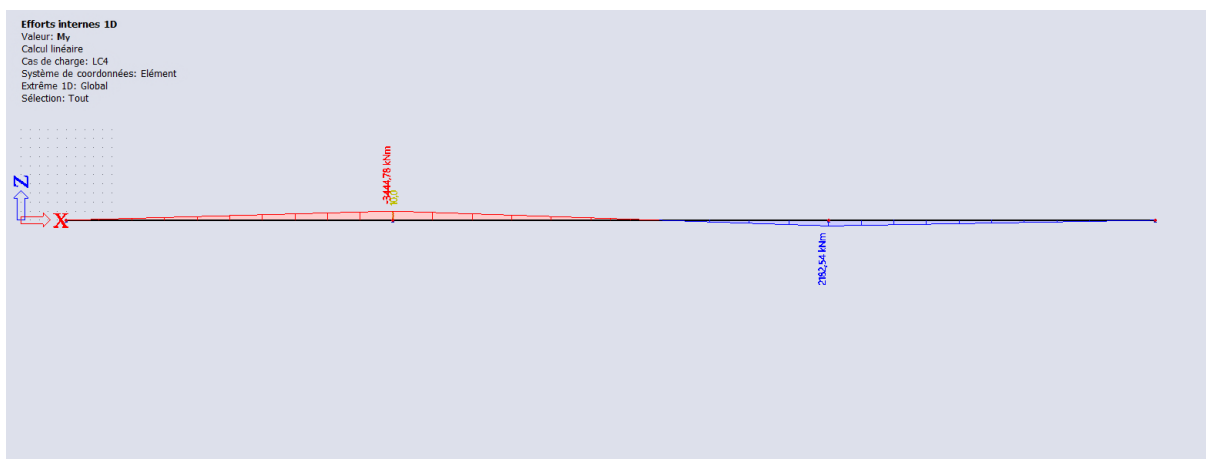
#### IX.7.3.d.i Tablier amont

Le moment fléchissant maximal sur la pile P1 est de -3445 kN·m, tandis que celui relevé sur la pile P2 est de 2183 kN·m.

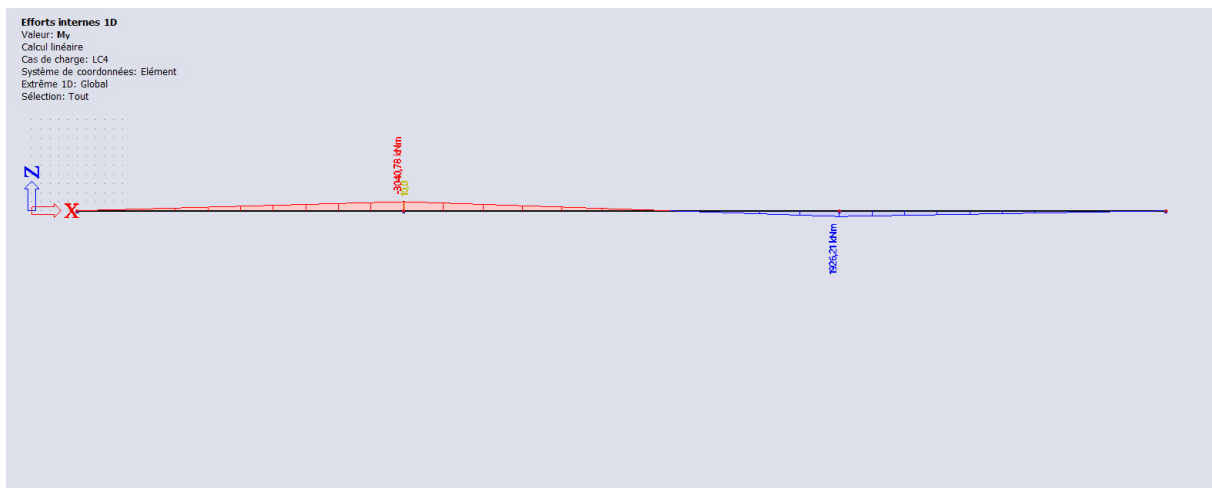
### IX.7.3.d.i Tablier aval

Le moment fléchissant maximal sur la pile P1 est de -3041 kN·m, tandis que celui relevé sur la pile P2 est de 1926 kN·m.
