## Rapport d'investigation

Investigations - PI0, PI1 et PI2 à Villers-Semeuse et Lumes

Intervention du 6 et 8 juillet 2022  
Autoroute A34 entre Charleville-Mézières et Sedan  
Pour le compte de Direction Interdépartementale des  
Routes Nord

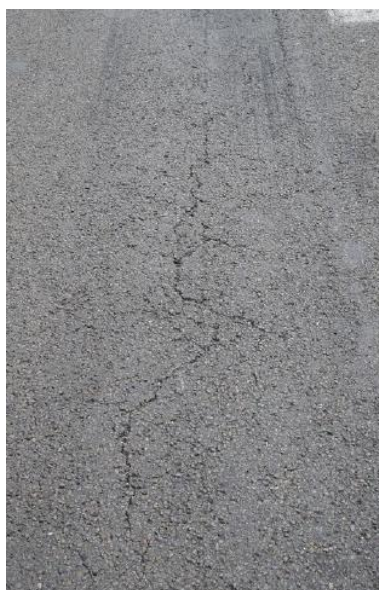
De plus, des tassements ont été constatés au droit des voies lentes de l'ouvrage PI0 (plus proche de Charleville-Mézières). Dans le but de déterminer leur nature, deux carottages ont été conduit au droit de ces tassements. Ces carottages ont pour objectif :

*Figure 1 : Zone de fissuration de la chaussée avec tassement au niveau d'une bande de roulement, en voie lente, proche du joint de la chaussée coté Sedan*

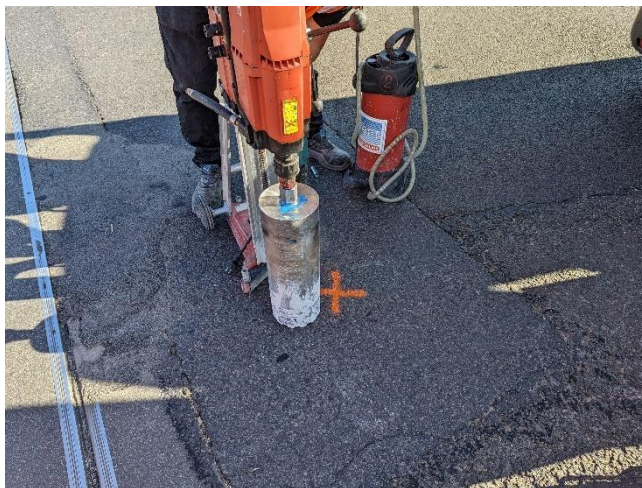
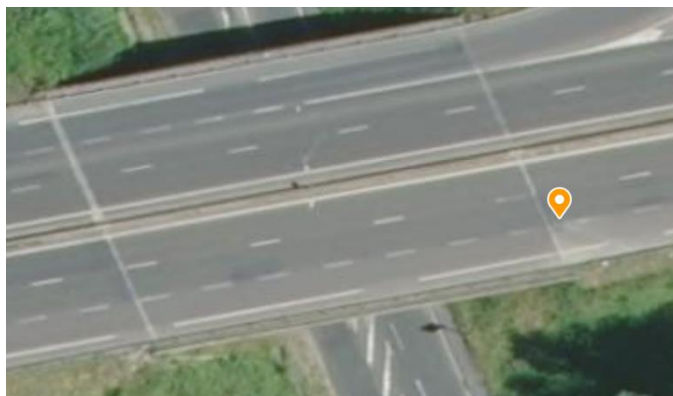
Le carottage de la voie lente en direction de Sedan a été effectué au droit du tassement constaté et évoqué au début du présent document.

Figure 9 : Implantation du carottage sur l'ouvrage PI0 en direction de Sedan

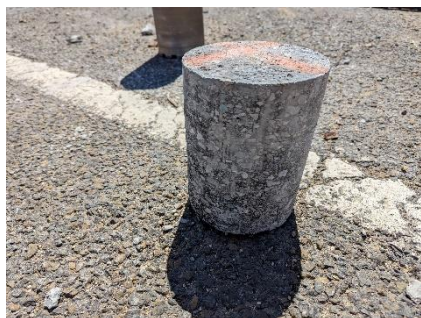
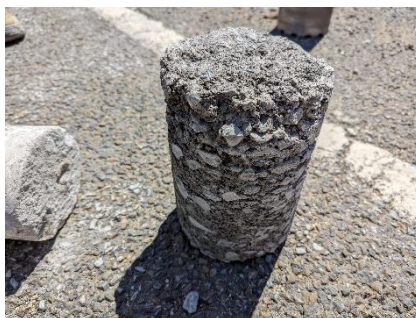
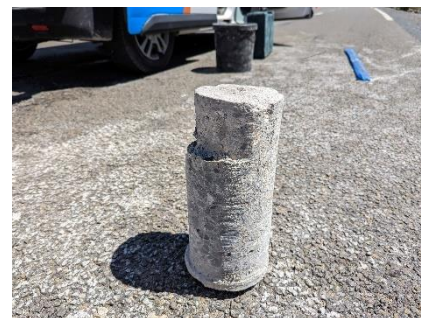
- Un enrobé de 19.5 cm d'épaisseur,
- Une grave traitée de 20.5 cm d'épaisseur,
- Une dalle béton (dalle de transition) de 31 cm d'épaisseur.

Figure 10 : Carottes extraites du sondage sur l'ouvrage PI0 en direction de Sedan. De gauche à droite : Enrobé, Grave traitée et Dalle de transition.

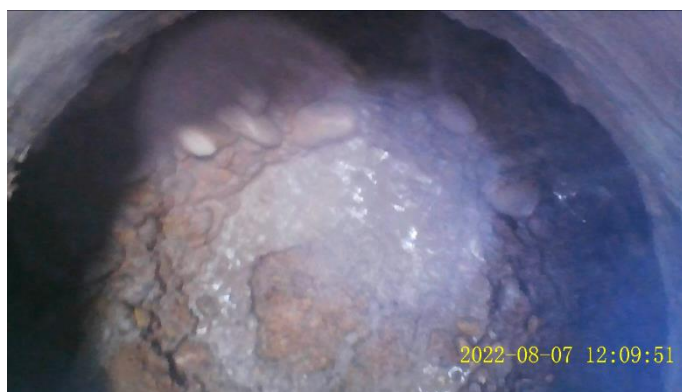
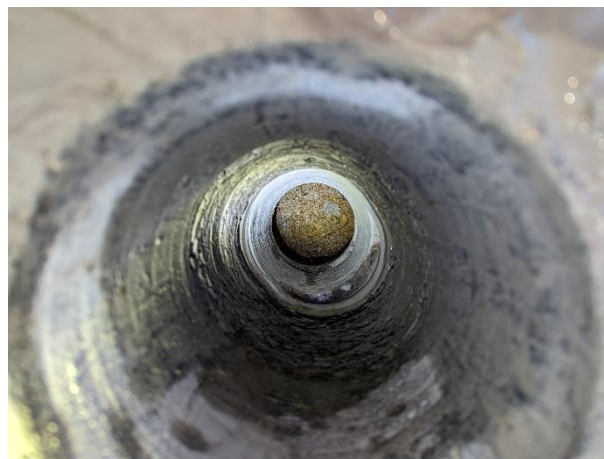
L'investigation sous la dalle béton par endoscope a permis de mettre en évidence la présence d'un remblai peu compact sujet à des décompressions importantes. Lors de l'intervention l'opérateur n'a pas pu extraire un échantillon car le remblai s'enfonçait sous le poids de la pelle.

Un espace de 3 cm entre la base de la dalle et le remblai a été estimé.

Figure 11 : Remblai observé sous la dalle de transition, un espace entre le remblai et la dalle de transition est constaté

Sous l'action d'une pression le remblai se compressait et le vide présent entre la dalle et le remblai s'agrandissait.

Une décompression du remblai a été constatée sous la dalle de transition en direction de Sedan. Dans la direction de Charleville-Mézières, le remblai semblait plus compact et le lien entre la dalle de transition et le remblai était continu (pas de vide détecté).

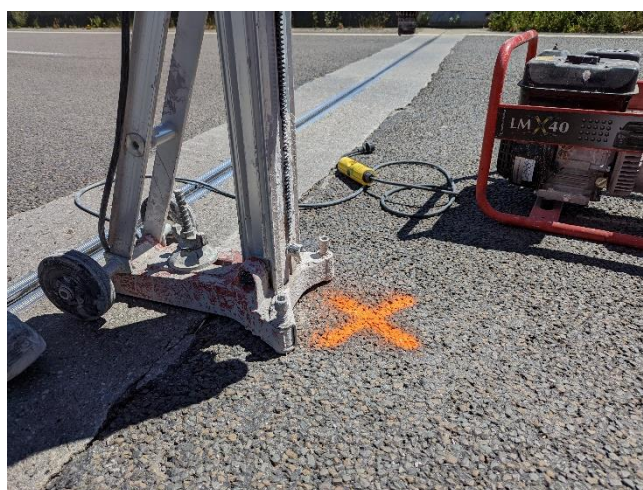
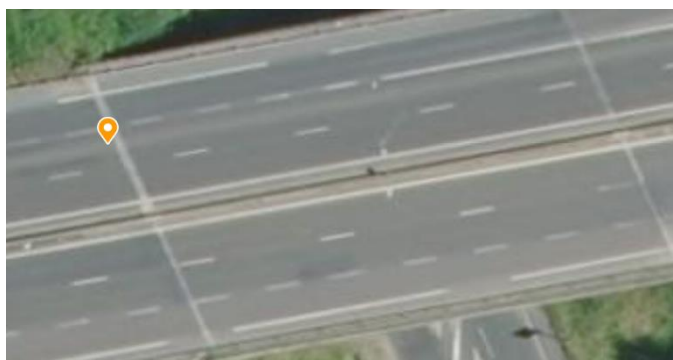
Figure 12 : Implantation du carottage sur l'ouvrage PI0 en direction de Charleville-Mézières

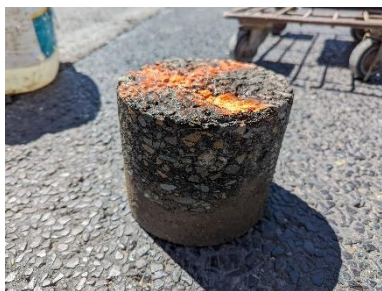
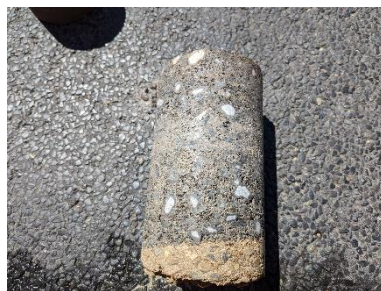
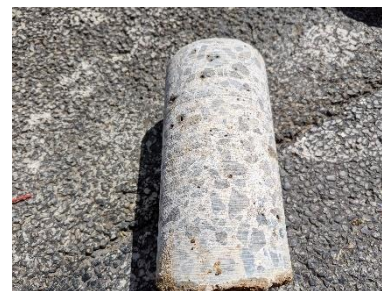
- Un enrobé de 13.5 cm d'épaisseur,
- Une grave traitée de 23 cm d'épaisseur,
- Une grave non traitée d'épaisseur variable (d'environ 4~5 cm),
- Une dalle béton (dalle de transition) de 29 cm d'épaisseur.

Figure 13 : Carottes extraites du sondage sur l'ouvrage PI0 en direction de Charleville-Mézières. De gauche à droite : Enrobé, Grave traitée avec la grave non-traitée et Dalle de transition

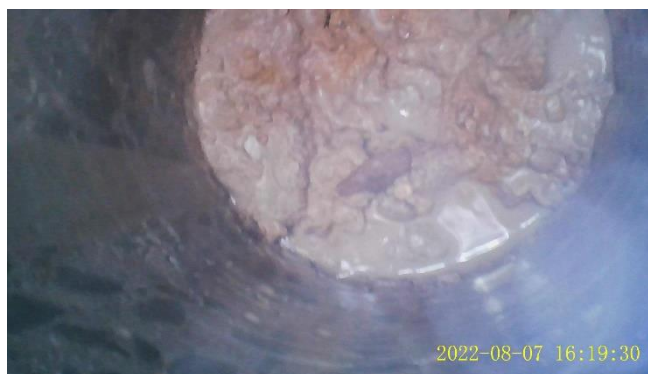
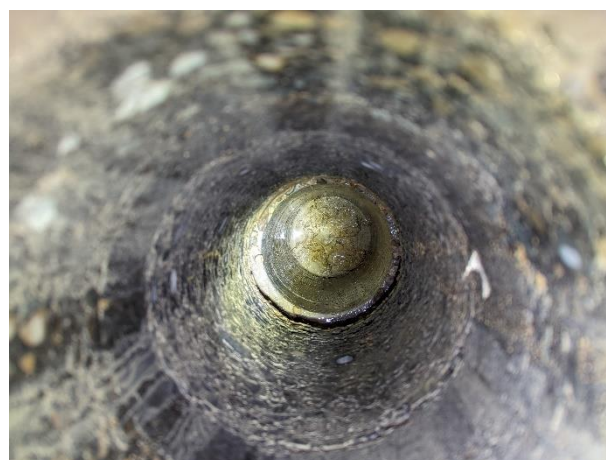
Le remblai présent sous la dalle de transition semble plus compact que celui observé dans la direction inverse. Aucun vide n'a été constaté entre celui-ci et la dalle de transition.

Figure 14 : Le contact entre le remblai et la dalle de transition est continu

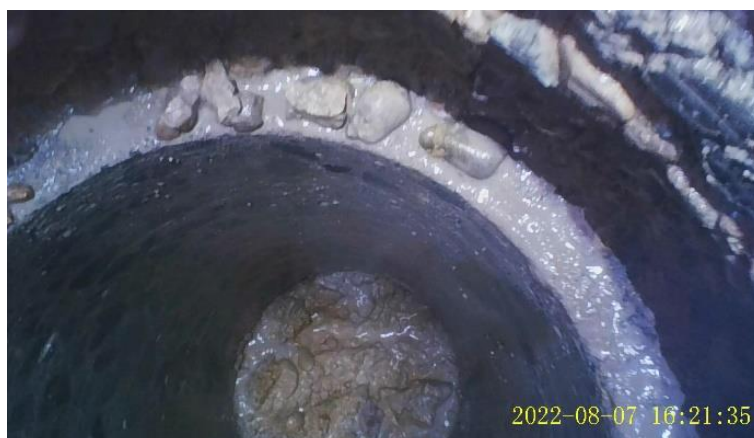
Cependant, la grave non traitée semble se déliter facilement, un vide peut être constaté entre la grave traitée et la dalle de transition.

Figure 15 : Position de la grave non traitée (entre la grave traitée et la dalle de transition)

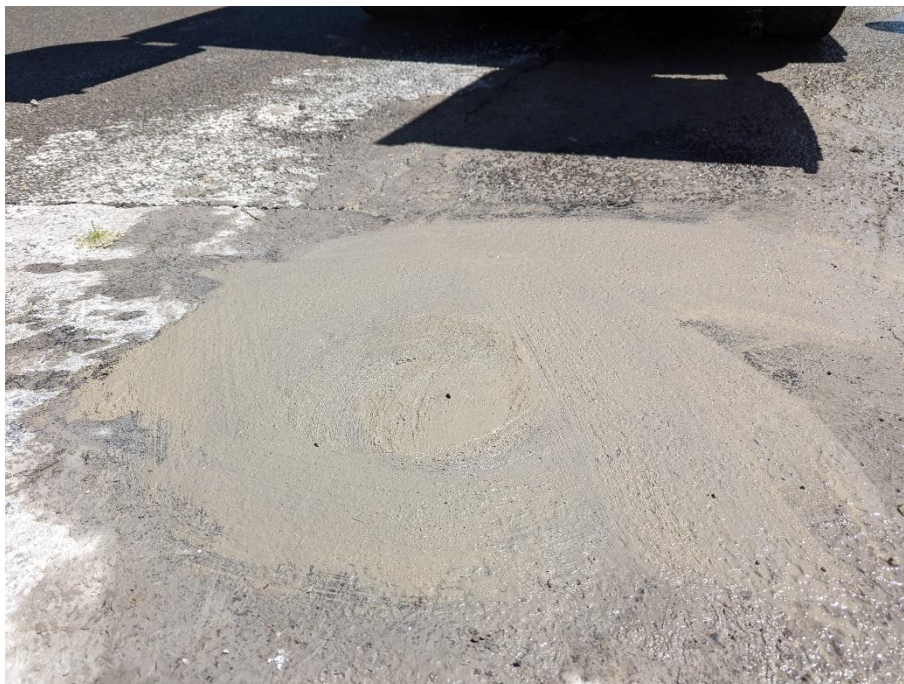
*Figure 16 : Remise en état du sondage dans la direction de Sedan*

A la fin des investigations les deux sondages ont été rebouché à l'aide d'un mortier à prise rapide.

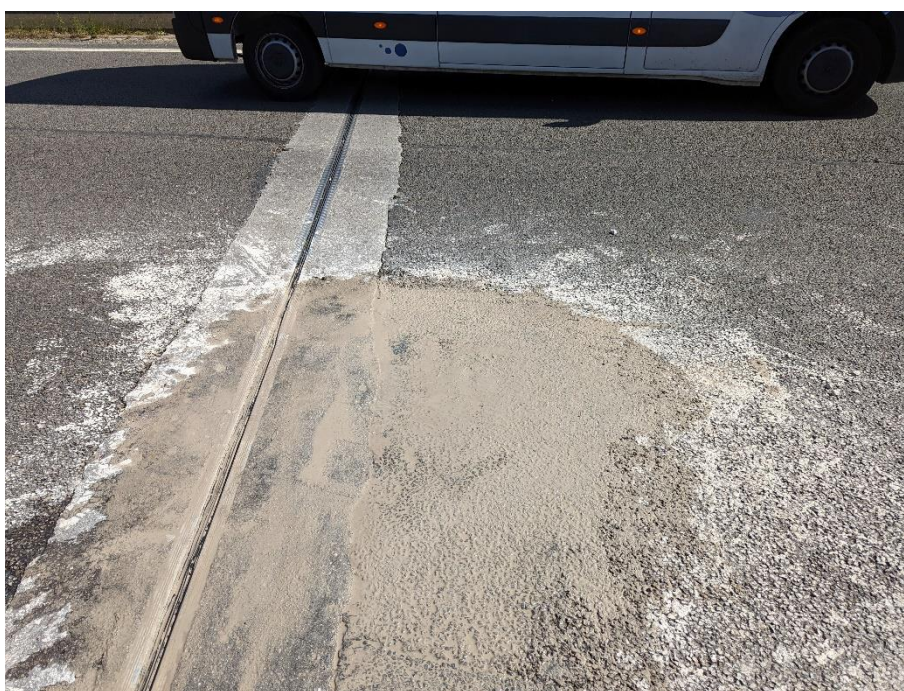
*Figure 17 : Remise en état du sondage en direction de Charleville-Mézières*

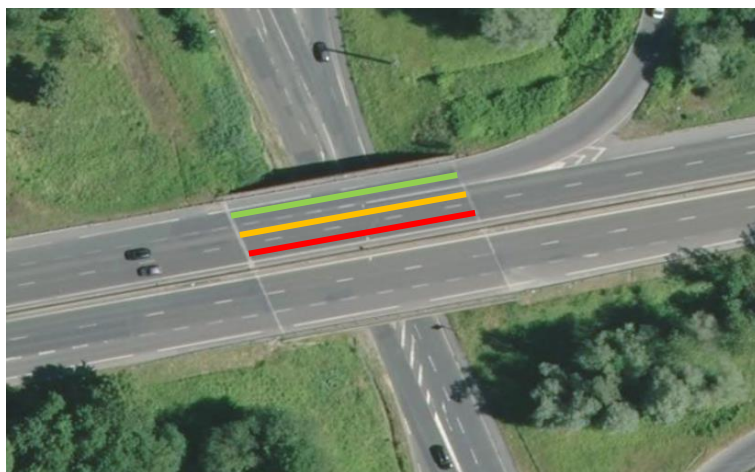
Figure 19 : Profils radar réalisés sur l'ouvrage PI0 en direction de Charleville-Mézières

| Vers Charleville-Mézières | Voie lente | Voie rapide | Insertion |
| | 9 cm | 9 cm | 8 cm |

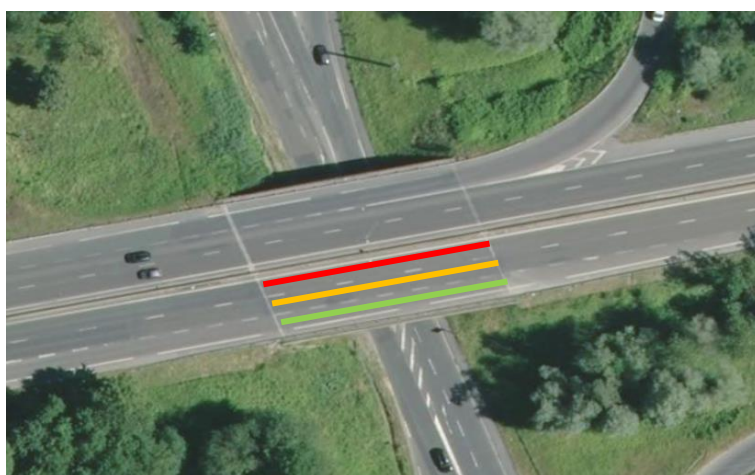
Figure 20 : Profils radar réalisés sur l'ouvrage PI0 en direction de Sedan

| Vers Sedan | Voie lente | Voie rapide | Insertion |
| | 7 cm | 8 cm | 7 cm |

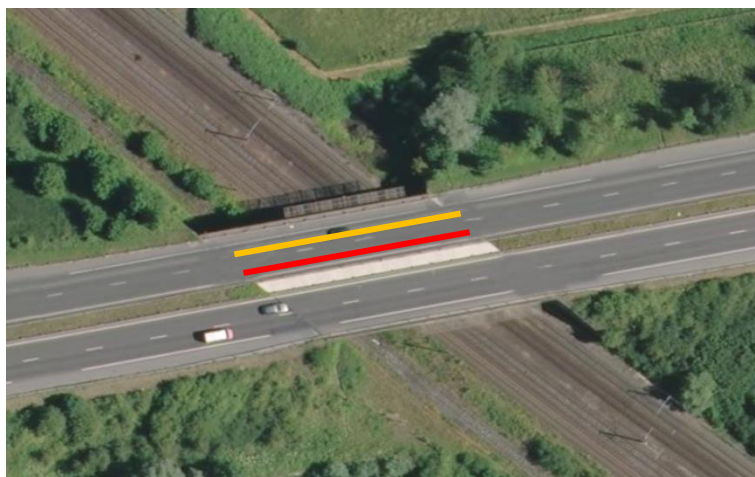
Figure 21 : Profils radar réalisés sur l'ouvrage PI1 en direction de Charleville-Mézières

| Vers Charleville-Mézières | Voie lente | Voie rapide |
| | 10 cm | 10 cm |

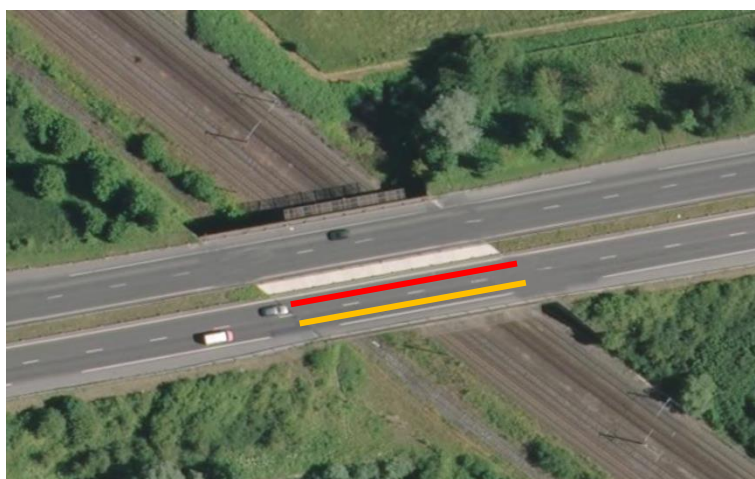
Figure 22 : Profils radar réalisés sur l'ouvrage PI1 en direction de Sedan

| Vers Sedan | Voie lente | Voie rapide |
| | 9 cm | 10 cm |

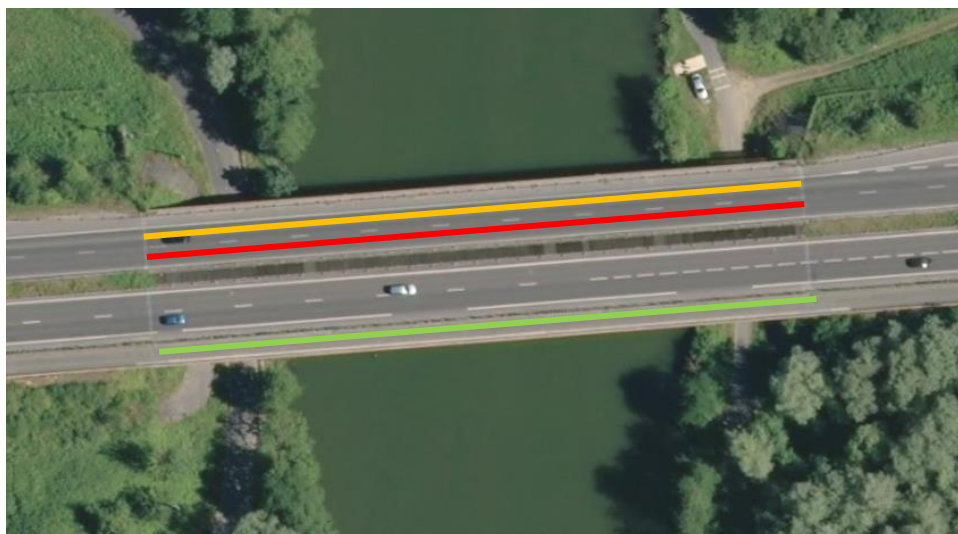
Figure 23 : Profils radar réalisés sur l'ouvrage PI1 en direction de Charleville-Mézières

| Vers Charleville-Mézières | Voie lente | Voie rapide | RD34 |
| | 7 cm | 5 cm | 11 cm |

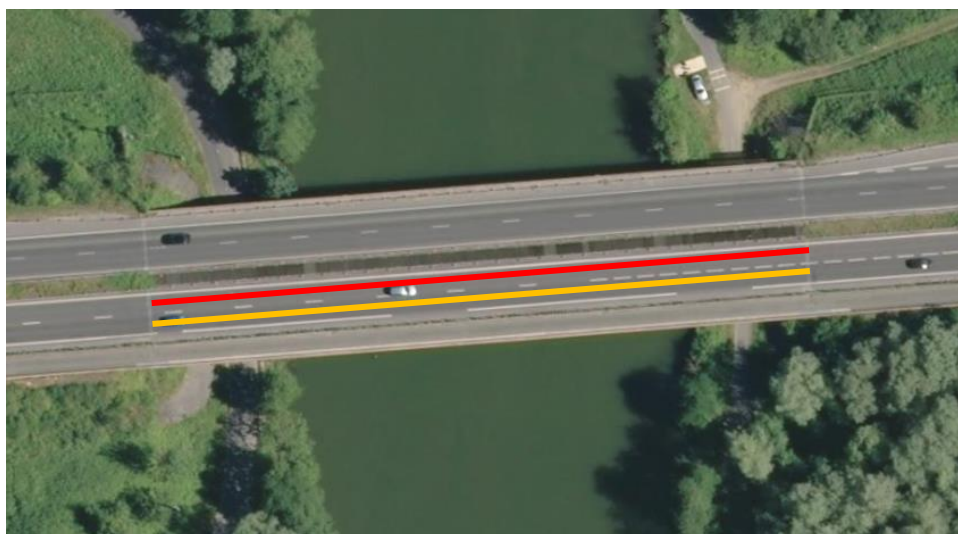
Figure 24 : Profils radar réalisés sur l'ouvrage PI1 en direction de Sedan

| Vers Sedan | Voie lente | Voie rapide |
| | 11 cm | 15 cm |
