**Dossier 2022-030 (affaire 20-HF-0005)**  
Procès-verbal d'inspection détaillée d'ouvrage d'art  
PI2 – A34/la Meuse à Lumes (08)

MARS 2022

Étude réalisée à la demande de la DIR Nord – SPT/GOA

Référence fichier : A34-0400

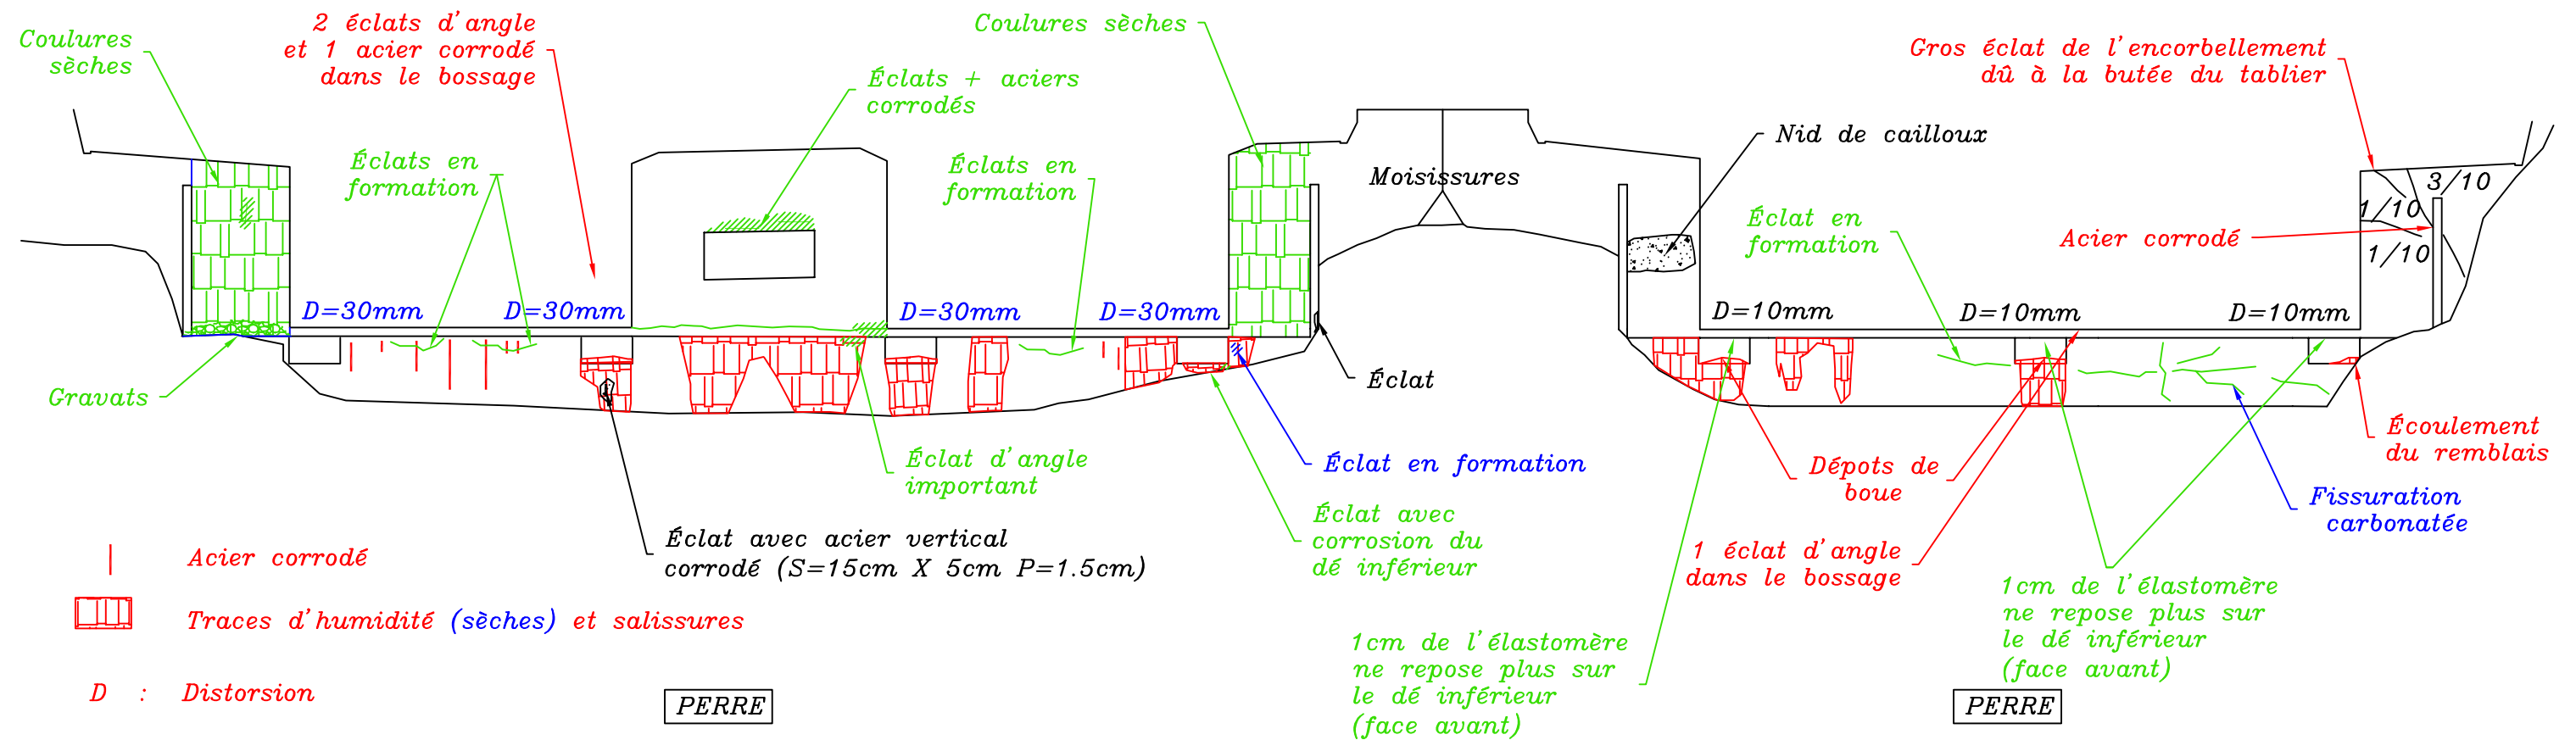
A.A.:

- Désadhérisation des plaques entre elles
- Gerçures importantes
- Corrosion importante des frettes

Remarques:

- Ravinement sur les rives supérieures du perré ainsi que dans la zone de raccordement cunette-chaussée
- Quelques fissures verticales ( $\frac{1}{10}$  maxi) avec zone de calcite sèche sur le mur garde-grève
- Polystyrène resté en place dans les joints de trottoirs et le joint de chaussée
- Amas de gravats sur le sommier d'appui; plus importants aux extrémités
- Développement ponctuel de la végétation dans les joints des quarts de cone
- Ravinement et affouillement à l'extrémité du quart de cone AMONT
- Côté aval: cassure verticale du perré à la jonction avec le quart de cone
- Tablier aval en butée
- Poteaux métalliques anti-intrusion aux extrémités entre le voussoir d'about et mur garde-grève
- Important développement de végétation (Ronces sur  $\frac{1}{4}$  cone) en amont
- Sommier d'appui amont encombré de boue séchée

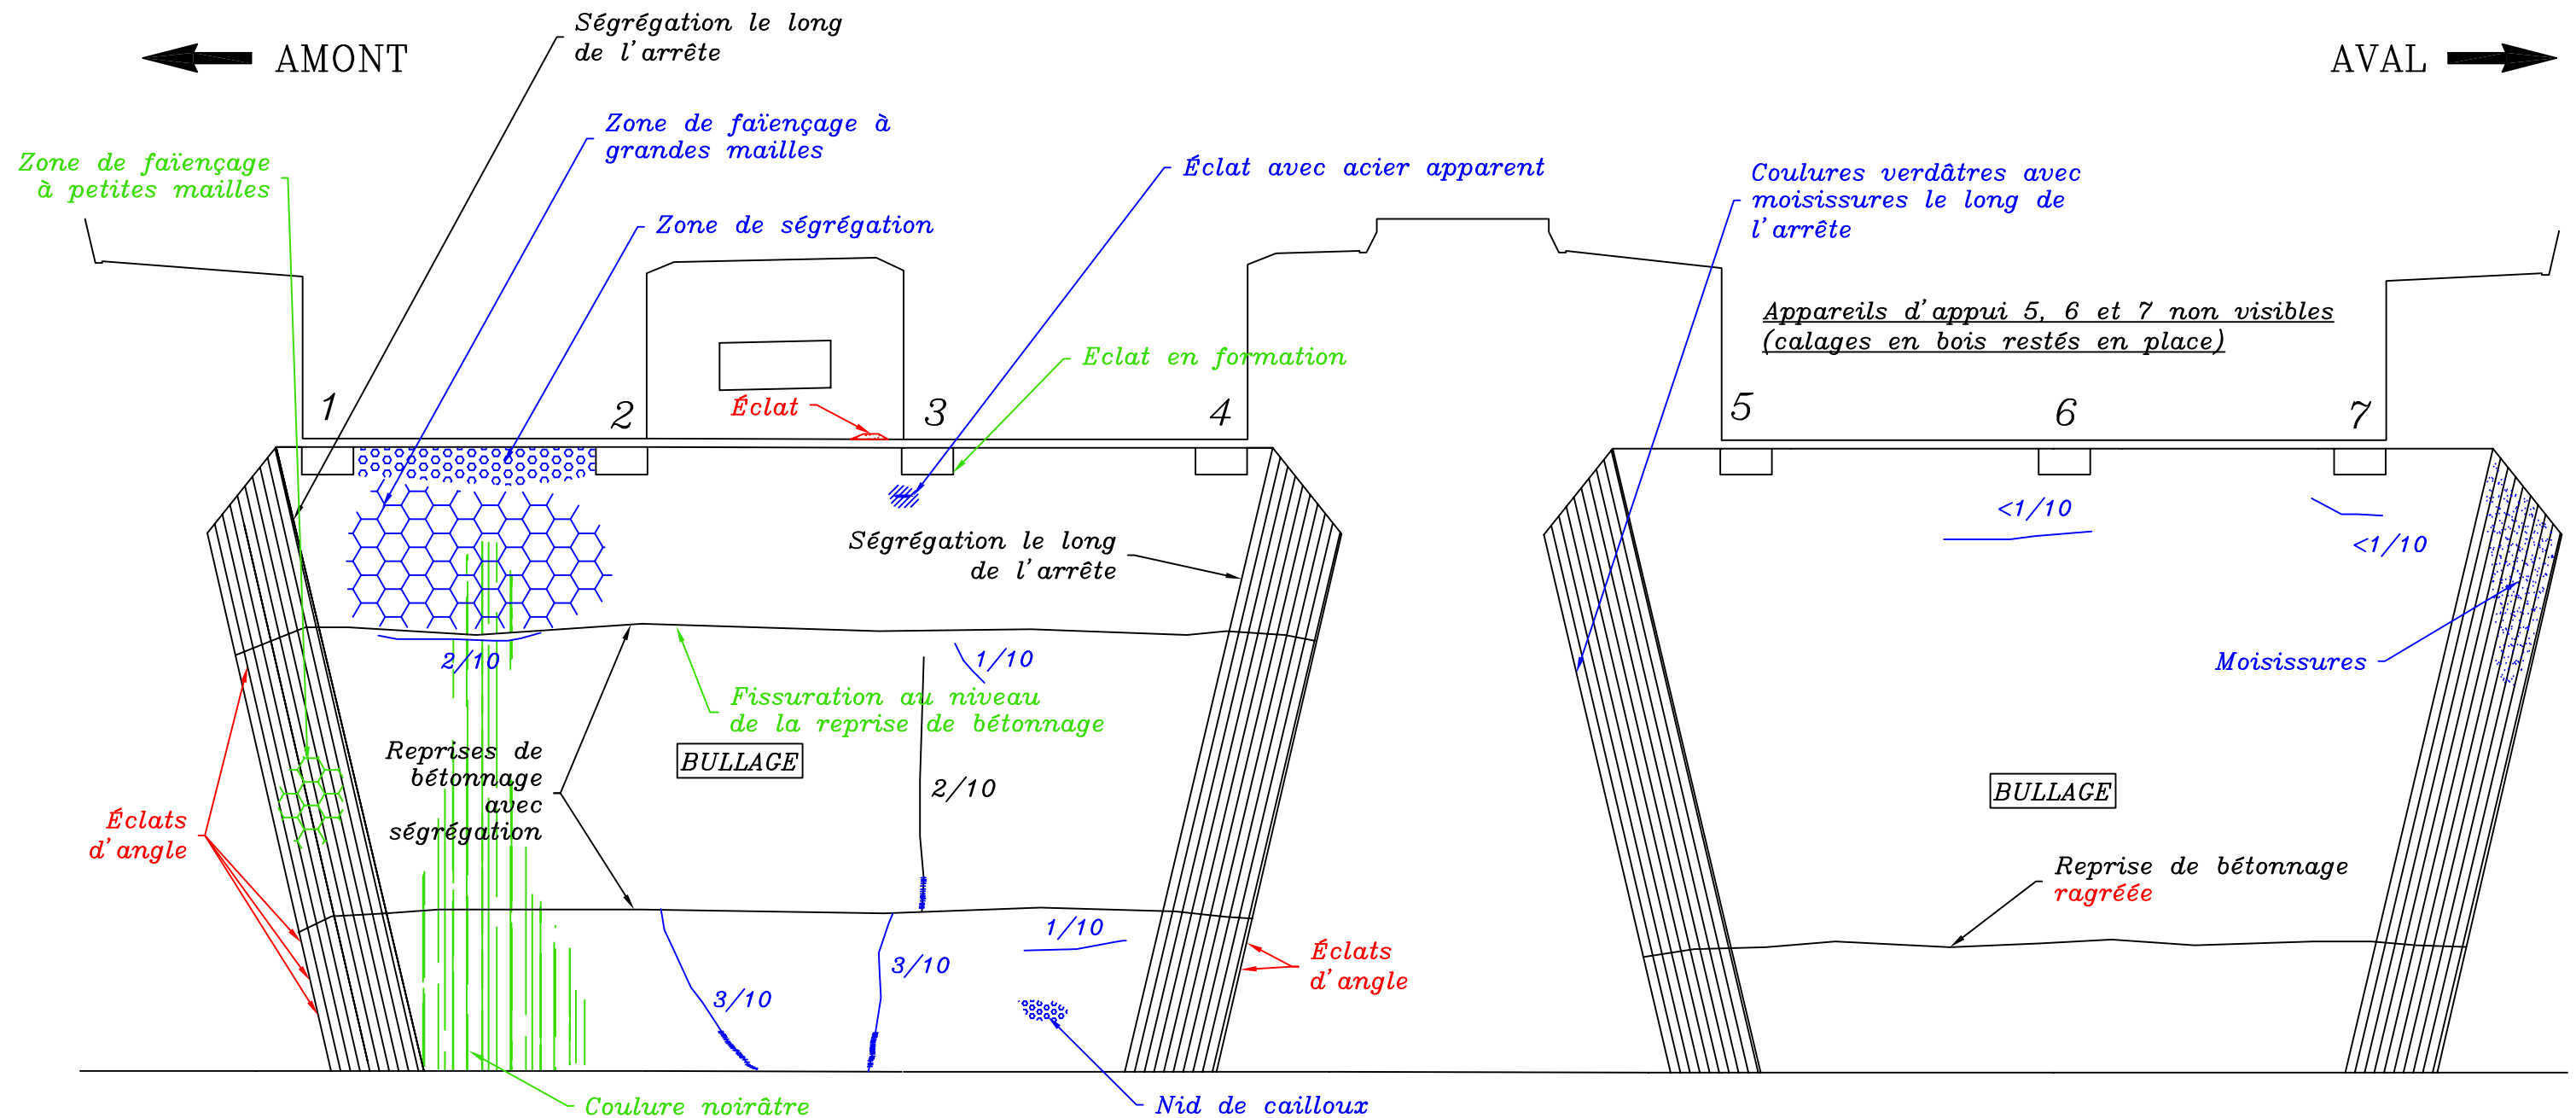
Appareils d'appui:

- N°1: Éclat du bossage inférieur (face amont)  
3 plaques gercées
- N°2: Éclat d'angle dans le bossage inférieur (côté aval)  
Gerçures importantes de la plaque supérieure  
Encombrement de nids d'oiseaux

- N°3: Gros éclat du bossage inférieur (côté Sedan)  
Plaque inférieure encastrée  
Importantes gerçures (Généralisées)  
Corrosion des frettes  
Gravats sur le sommier d'appui
- N°4: Éclat important du bossage  
Gerçures accompagnées d'une légère compression
- N°5: Gerçures et compression de la face visible coté amont

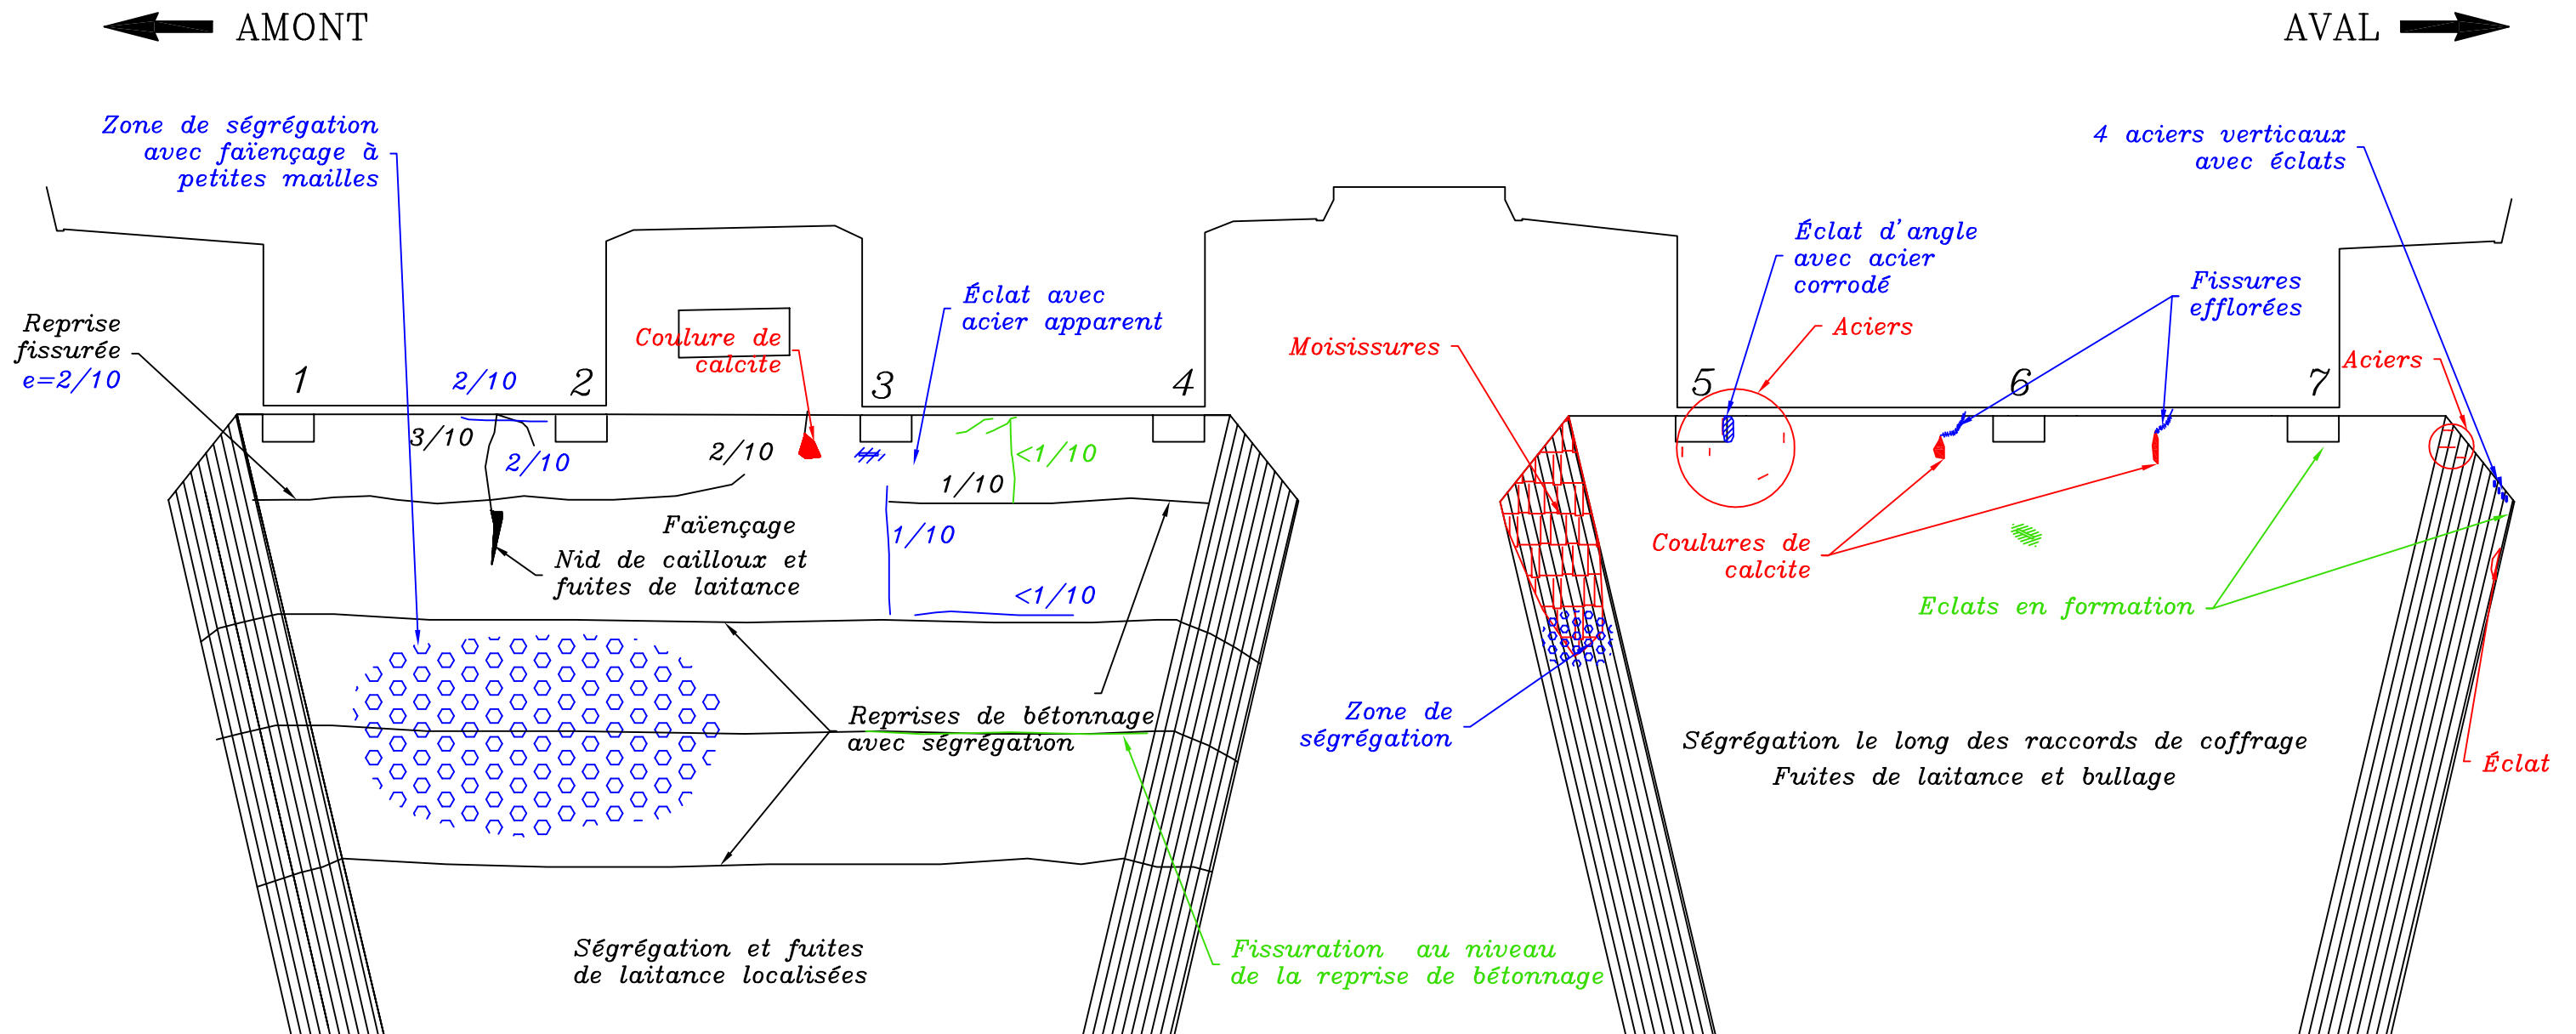
Appareils d'appui:

N°1: Bossage inférieur éclaté sur la face avant (côté Sedan)  
Plaque inférieure encastrée dans le bossage  
gerçures

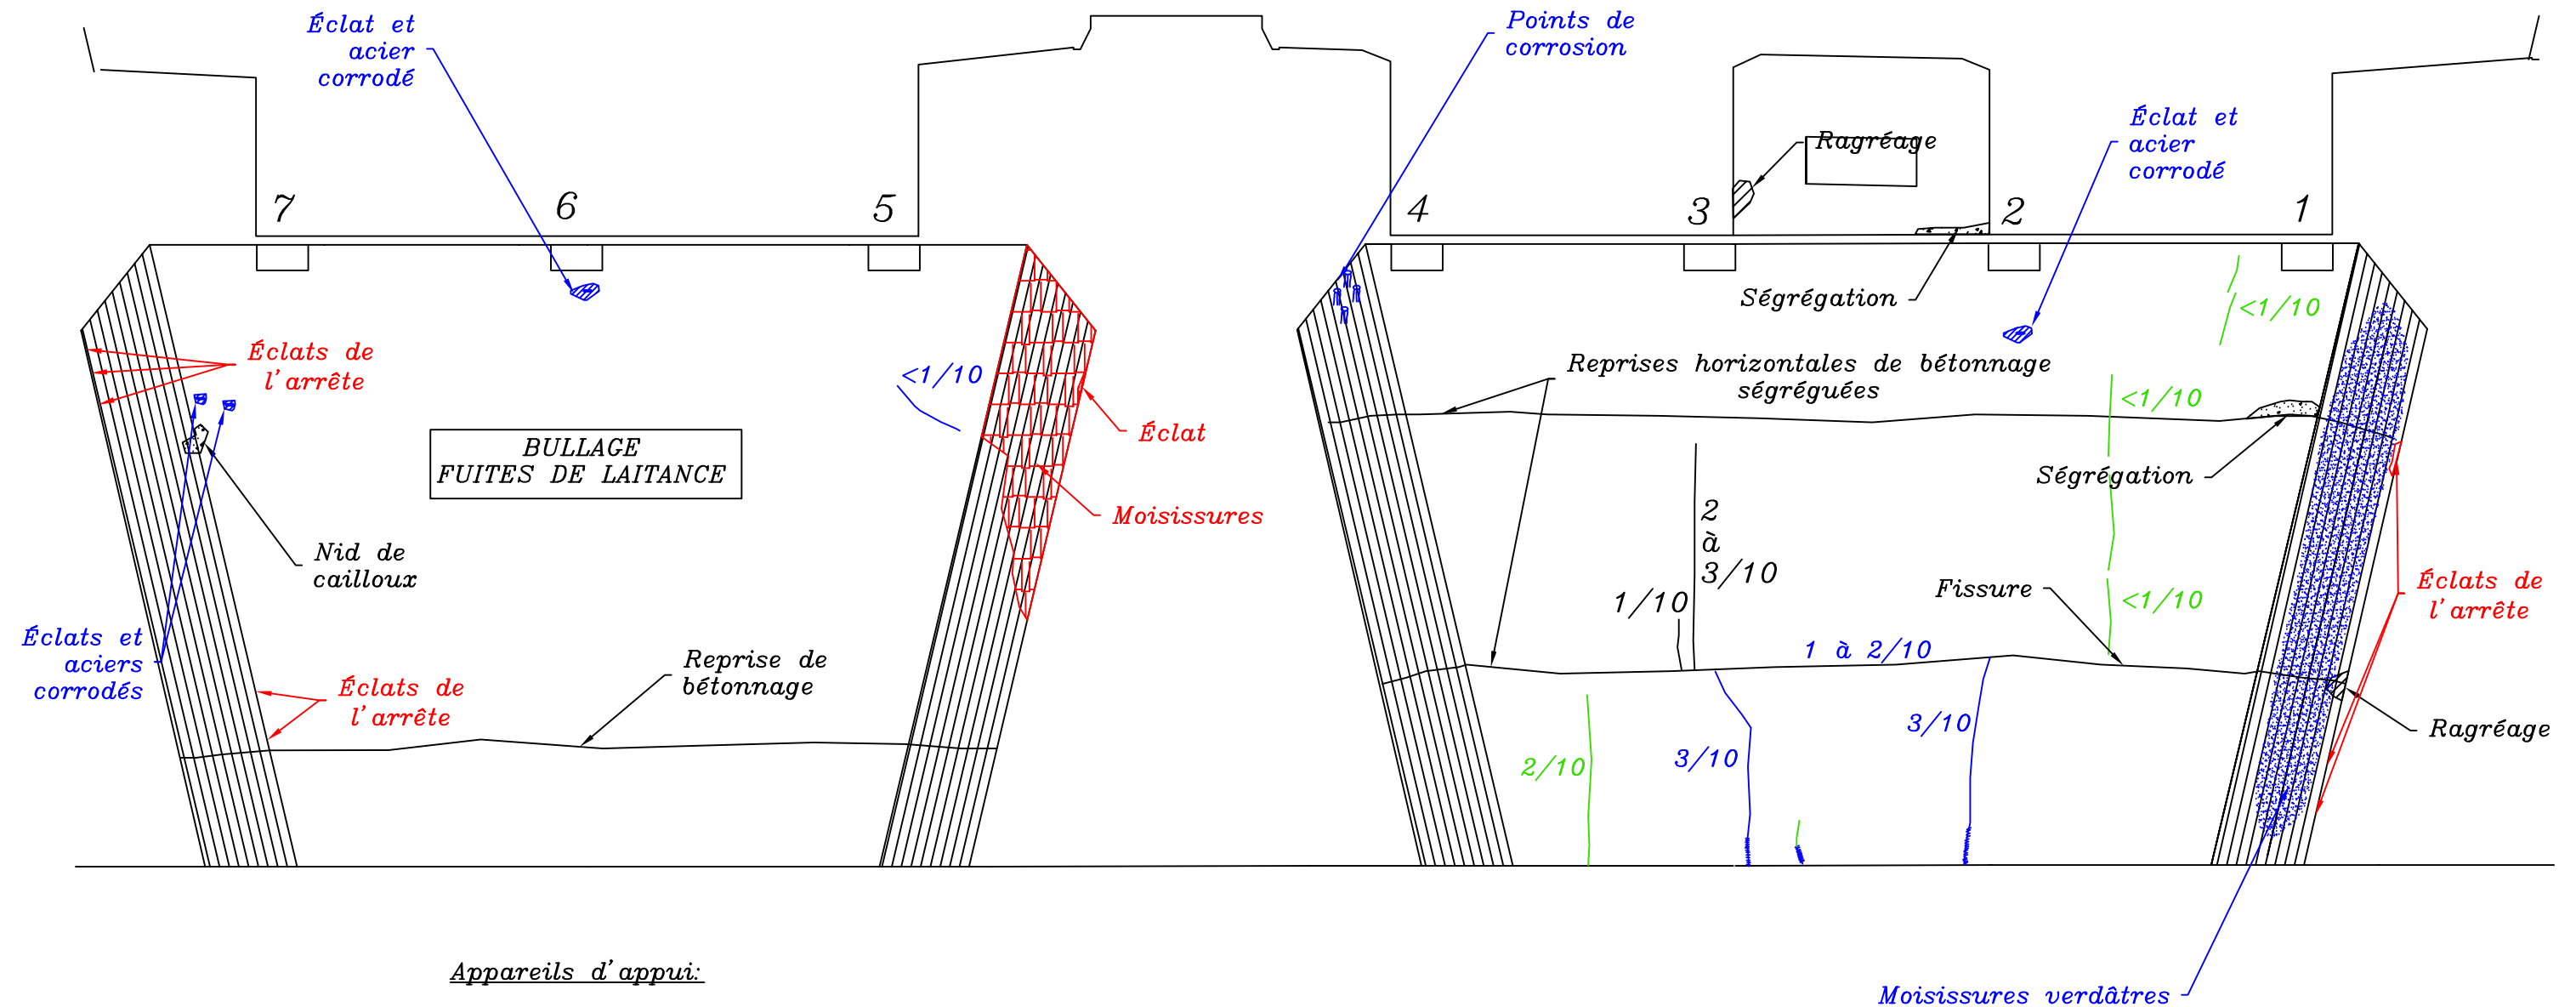
Appareils d'appui:

- N°1: 2 plaques inférieures encastrées dans le bossage  
Gerçures  
Éclat important du bossage côté aval  
Fissuration verticale du bossage inférieure coté Charleville
- N°2: 3 plaques avec gerçures importantes
- N°3: 3 plaques gerçées
- N°4: Bossage de mauvaise planéité surmonté d'un matage en mortier de finition grossière  
Éclat du bossage et gerçures des plaques d'élastomère
- N°5: Début de corrosion des frettes avec gerçures et corrosion
- N°6 & 7: Appareils d'appui non visible (calages en bois restés en place)

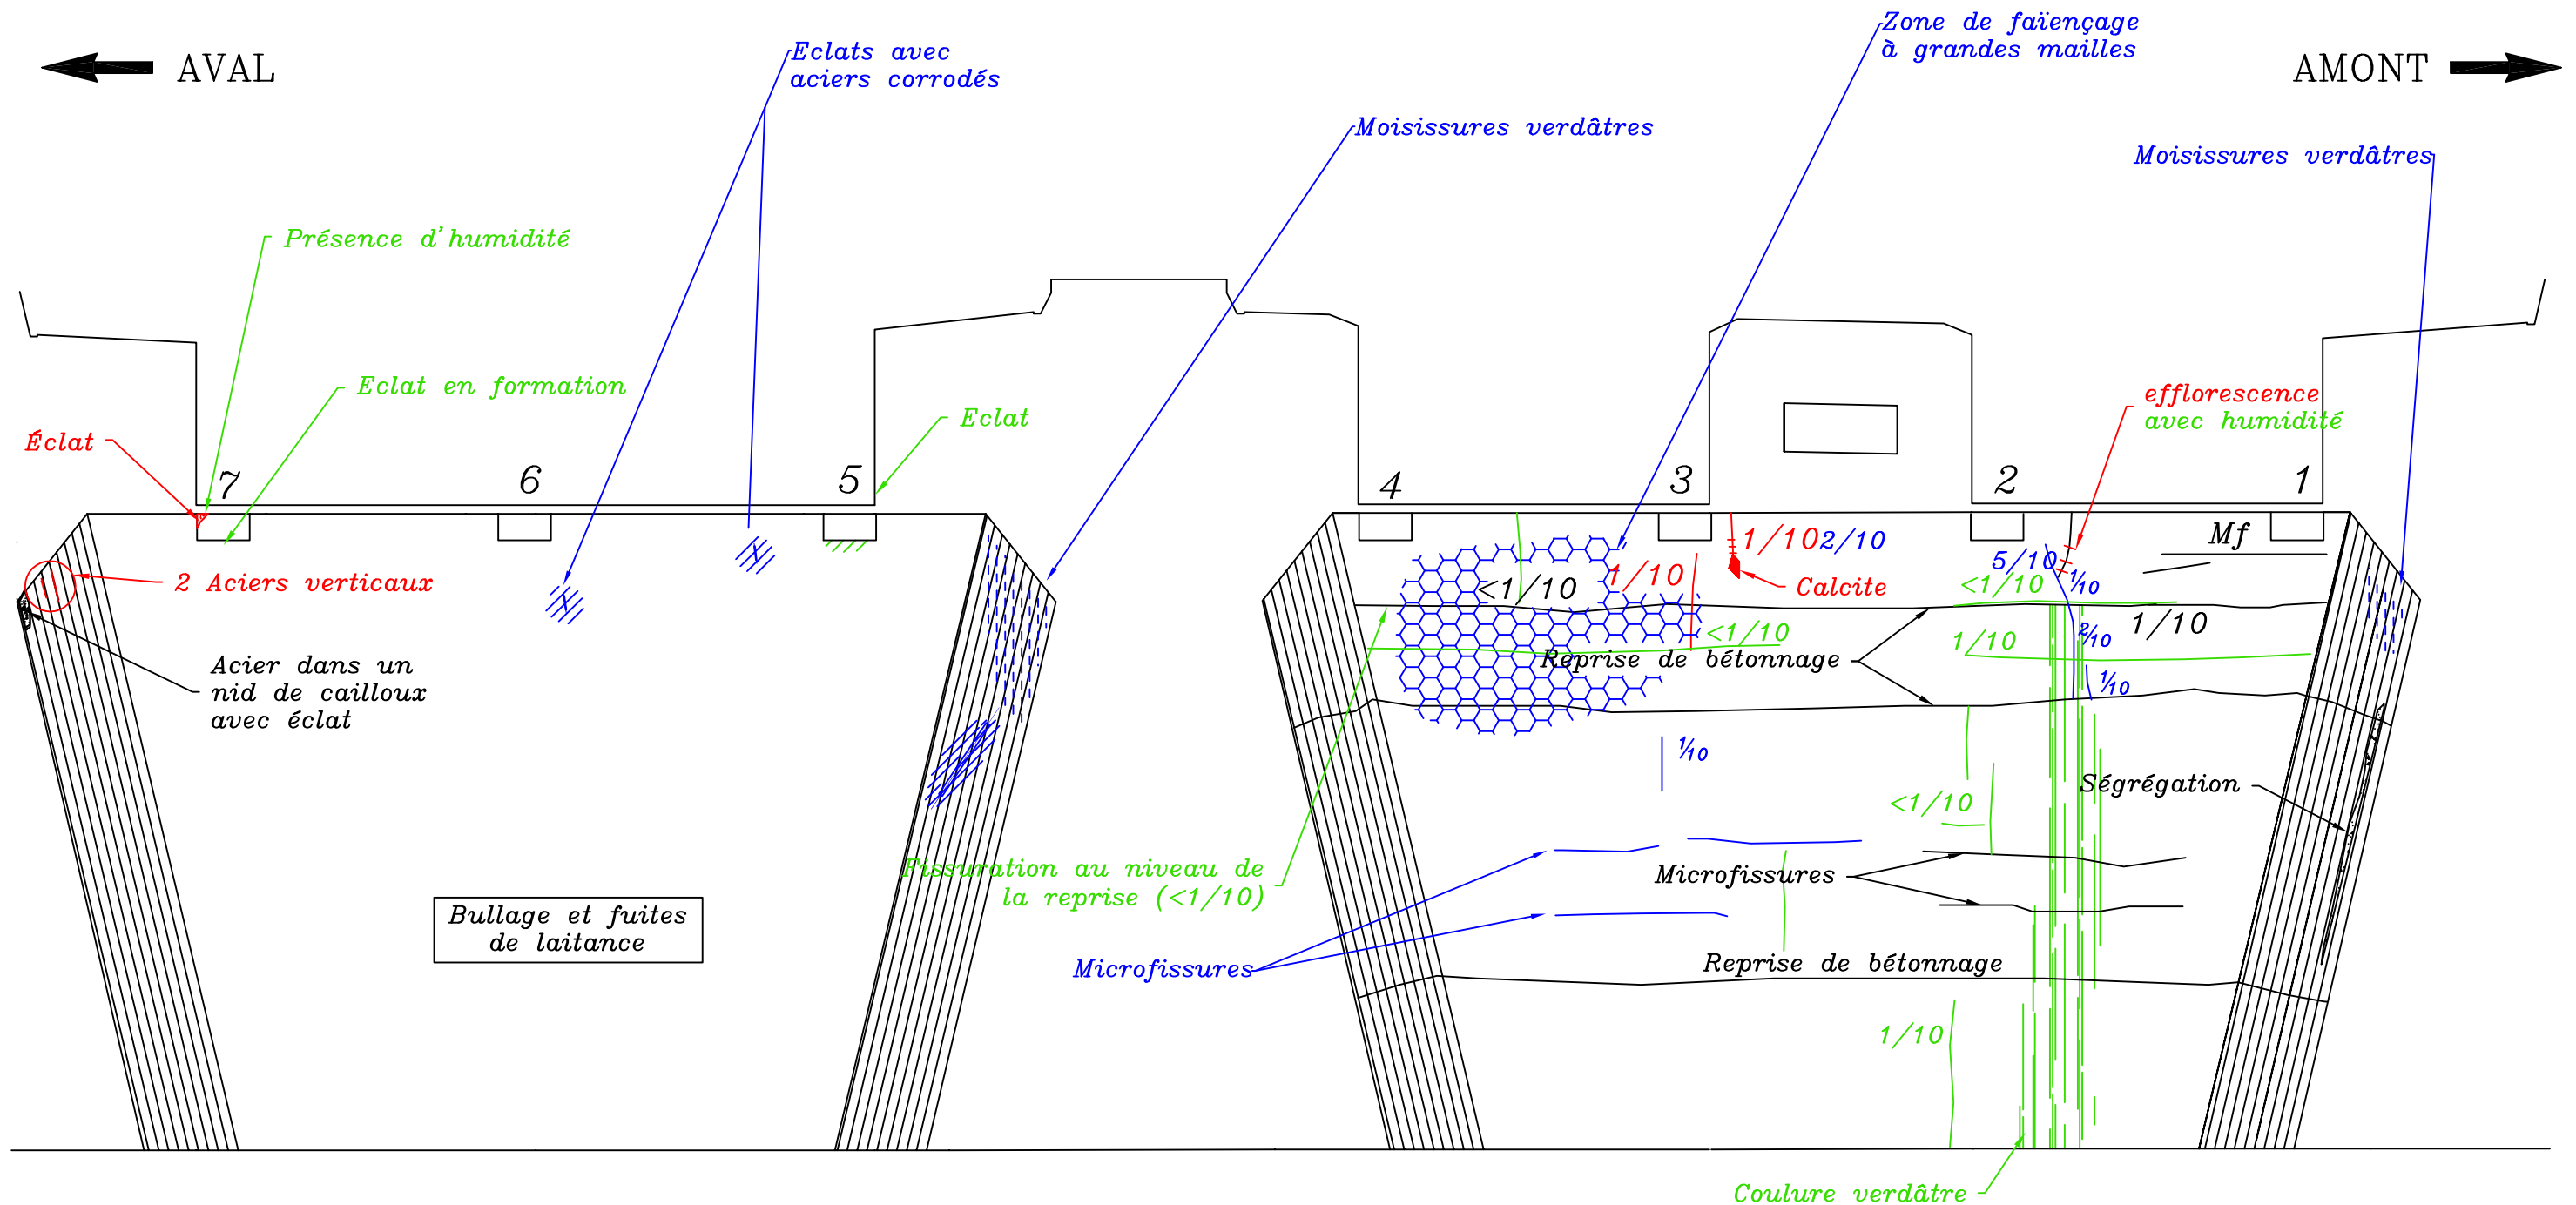
Appareils d'appui:

- N°1: Encastrement dans le bossage  
Bossage inférieur éclaté avec aciers dénudés  
A.A. au nu de l'éclat côté Charleville  
Gerçures importantes avec compression
- N°2: Gerçures avec compression et corrosion des frettes  
Distorsion transversale vers l'axe de l'ouvrage
- N°3: Encastrement dans le bossage  
Compression
- N°4: Bossage inférieur fortement éclaté  
Gerçures avec compression et corrosion des frettes  
Bois de coffrage resté en place

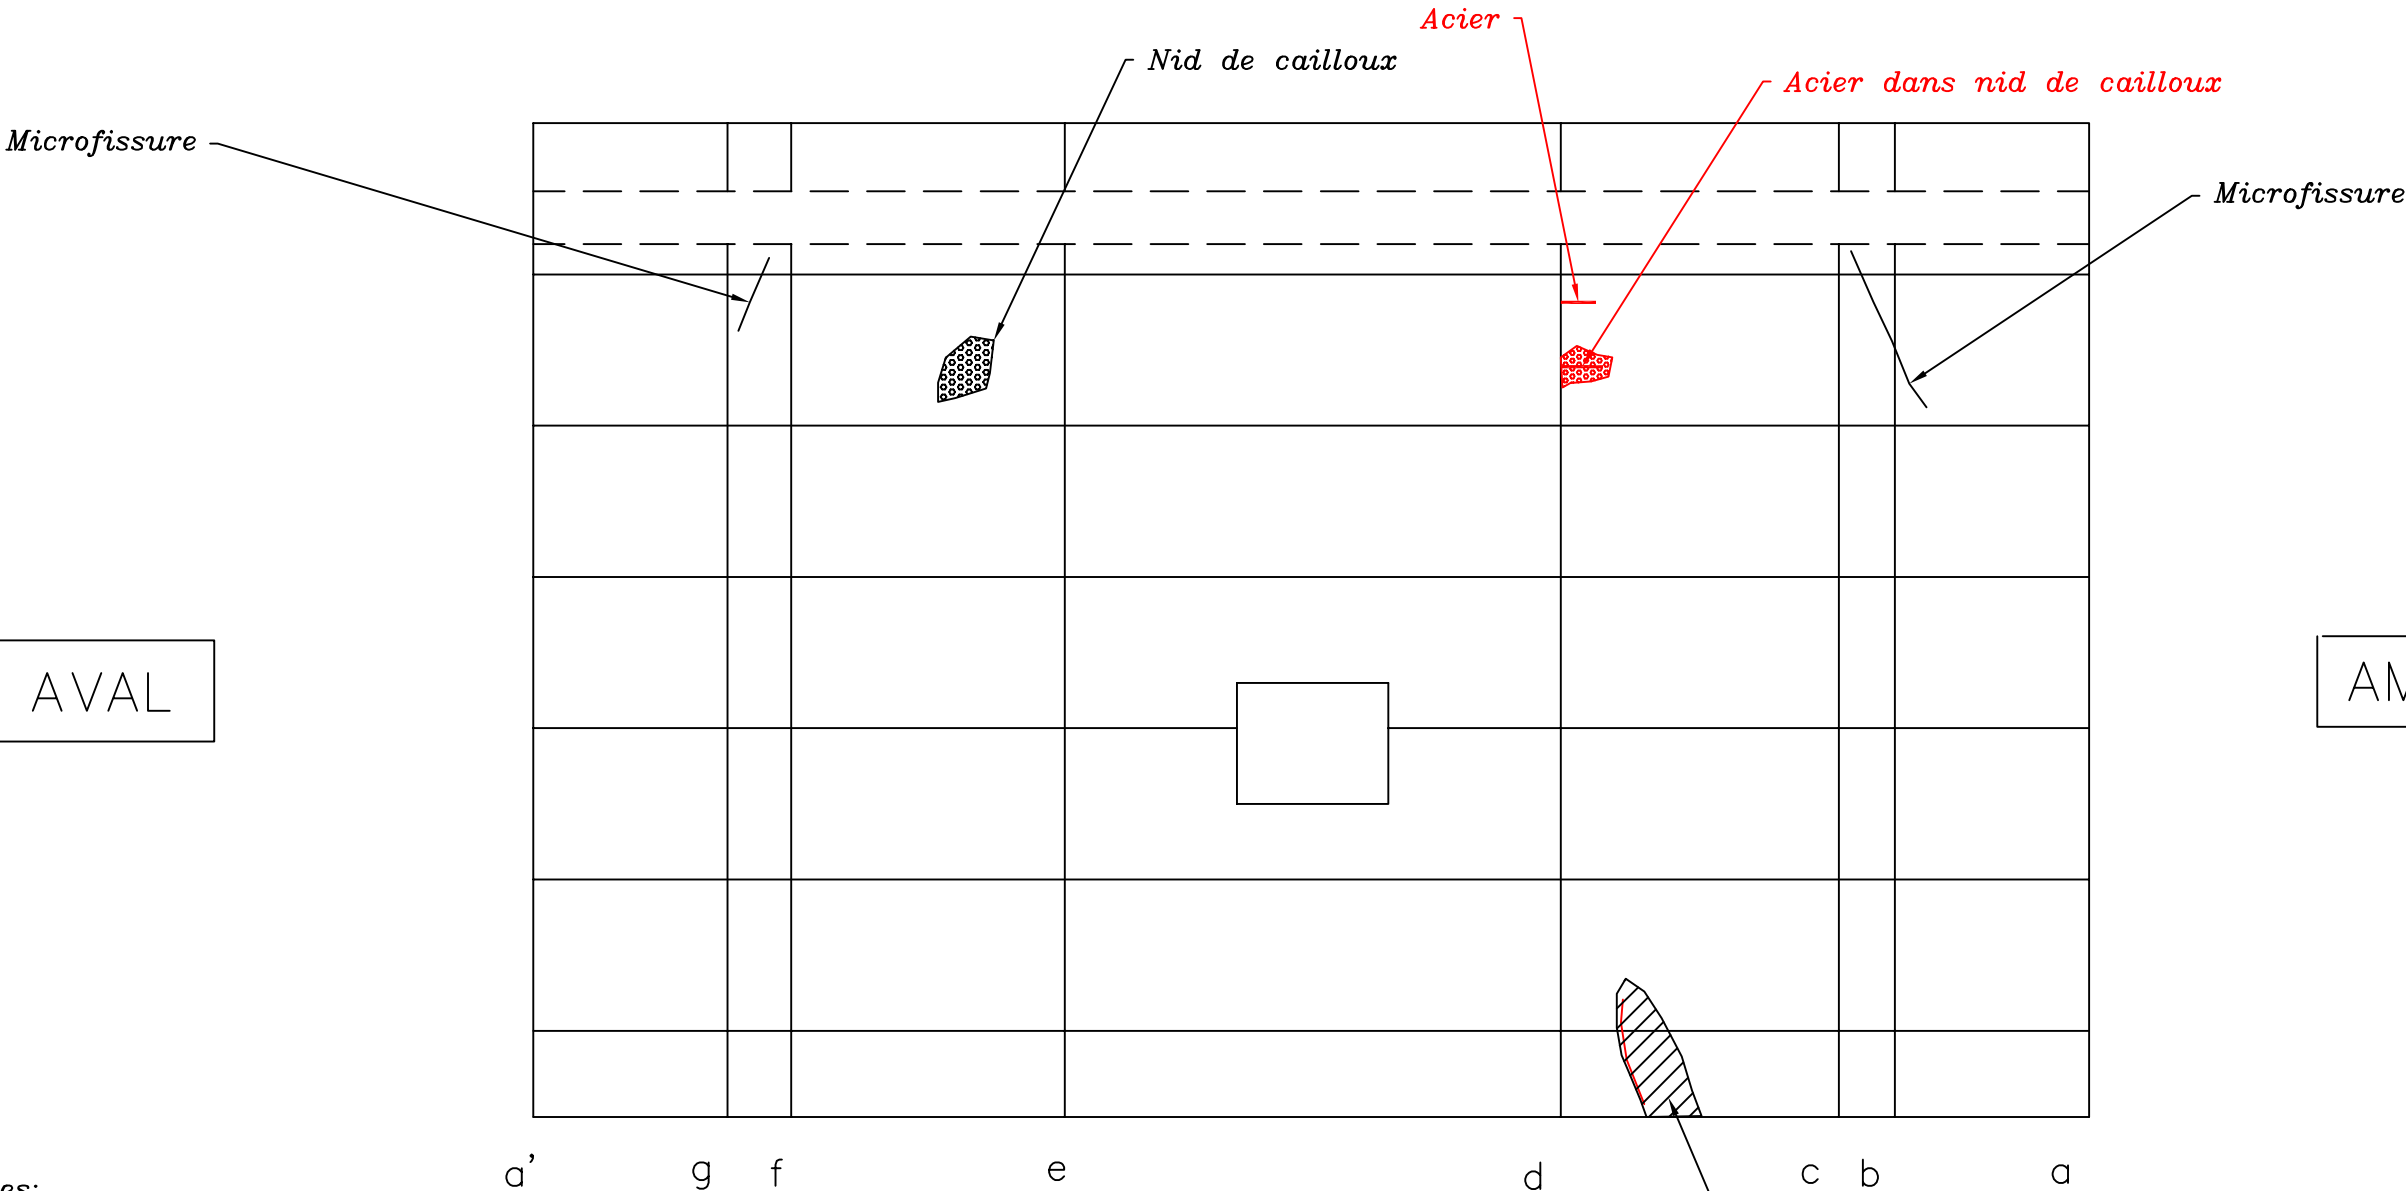
CAISSON N° 1

- Remarques:
- jonction entre les âmes et le hourdis inférieur: surépaisseur de béton
  - parements recouverts de suie

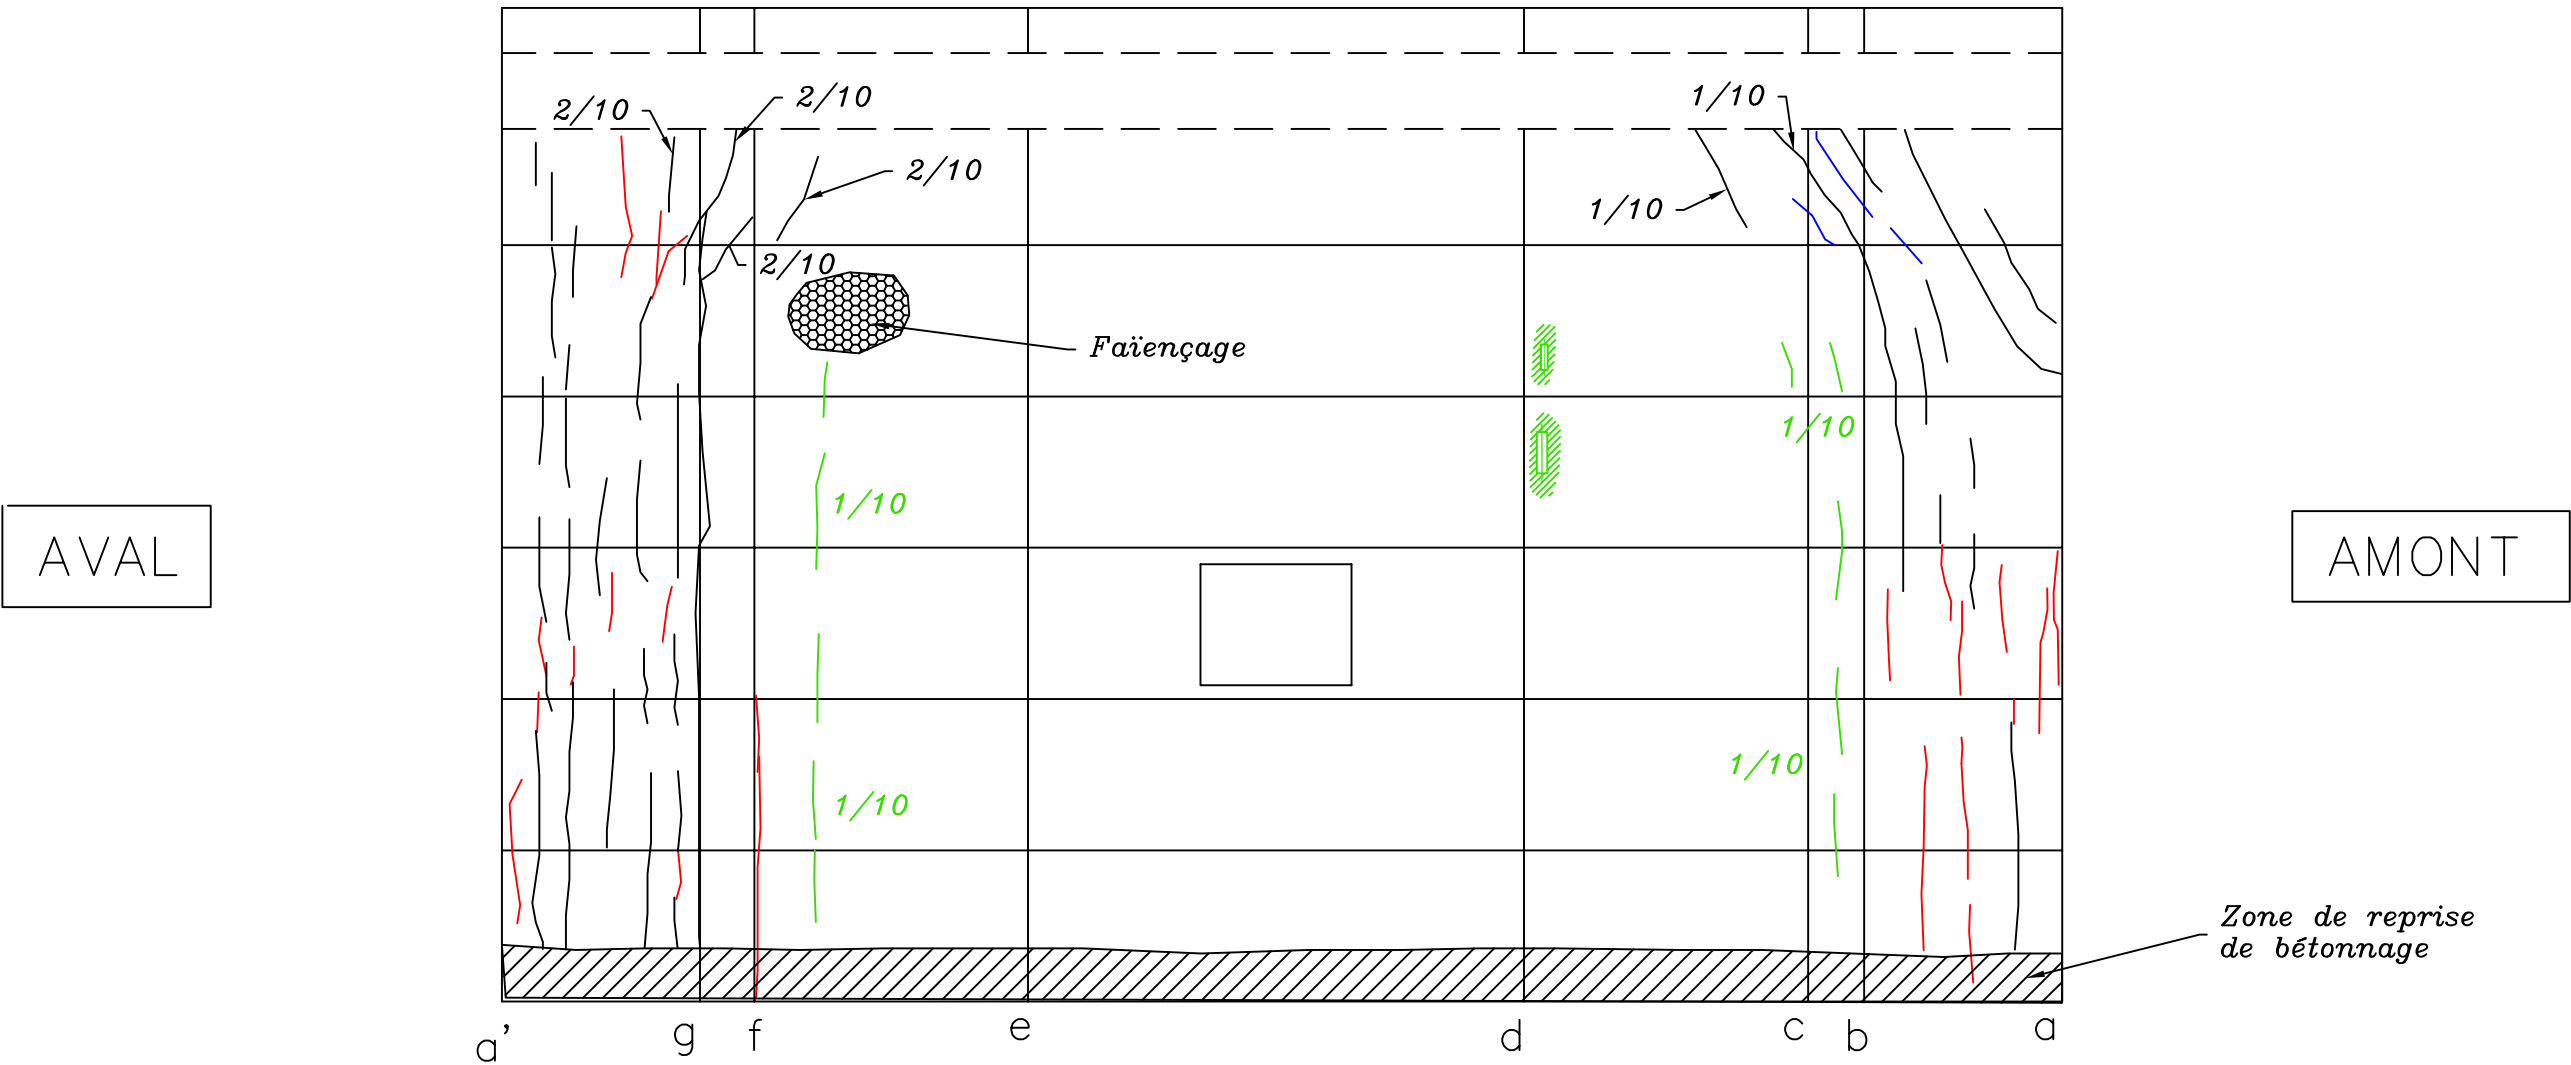
CAISSON N° 1

- Remarques:
- Ragréages des parties basses des âmes sur une hauteur de 10cm
  - Présence de graffitis sur les âmes

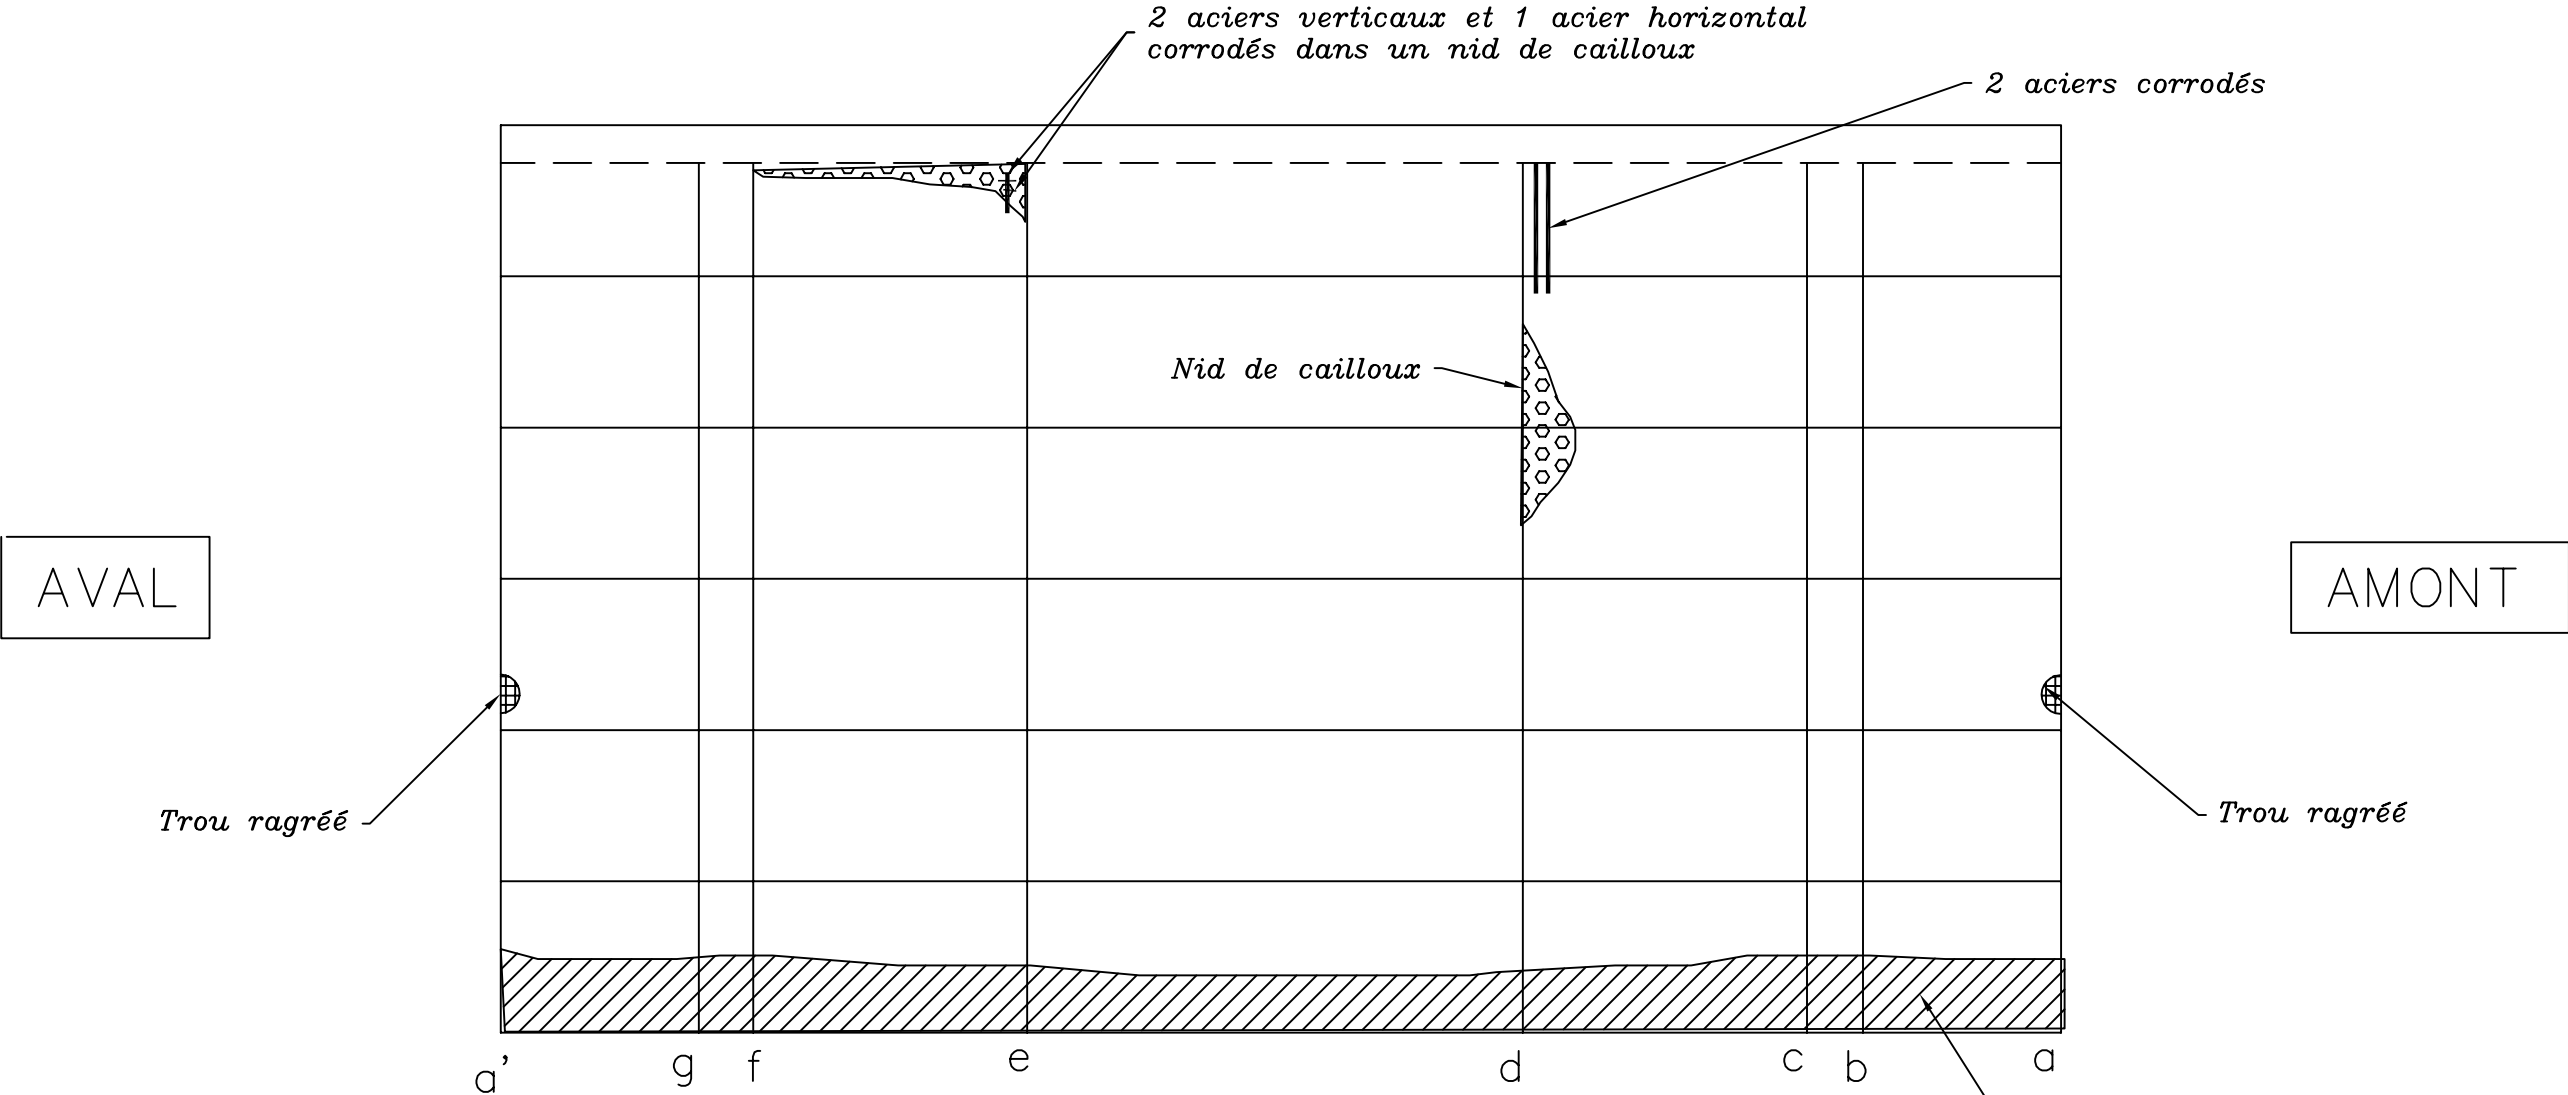
CAISSON N° 7

**Remarque:**  
- Parties basses des âmes: nids de cailloux, absences de béton, défaut de planéité
