**Dossier 2022-030 (affaire 20-HF-0005)**  
Procès-verbal d'inspection détaillée d'ouvrage d'art  
PI2 – A34/la Meuse à Lumes (08)

MARS 2022

Étude réalisée à la demande de la DIR Nord – SPT/GOA

Référence fichier : A34-0400

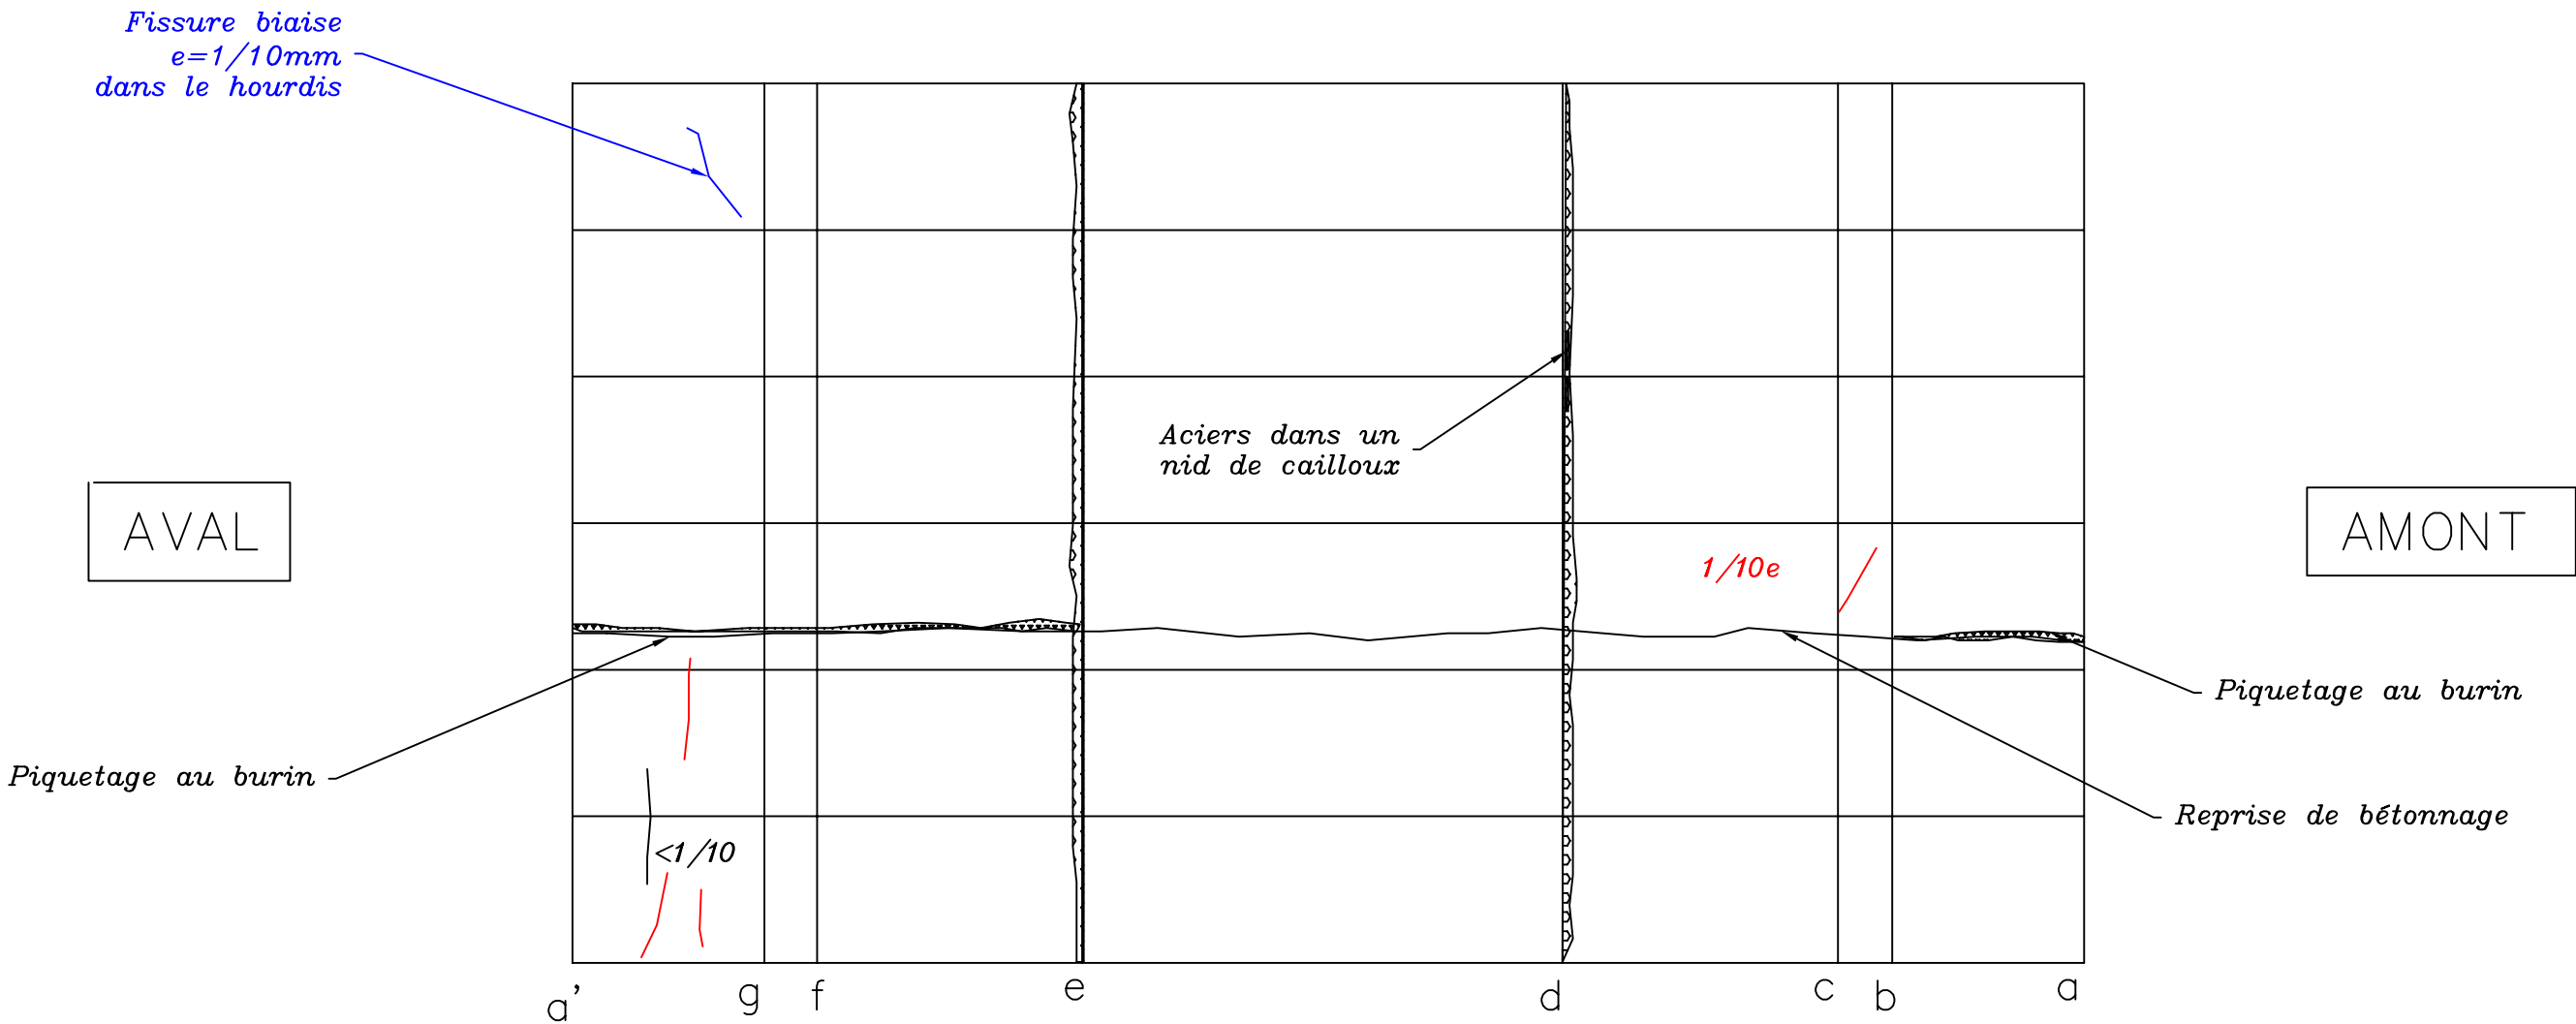
CAISSON N° 8

Remarques:  
- Parties basses des âmes: nids de cailloux, absences de béton, défaut de planéité

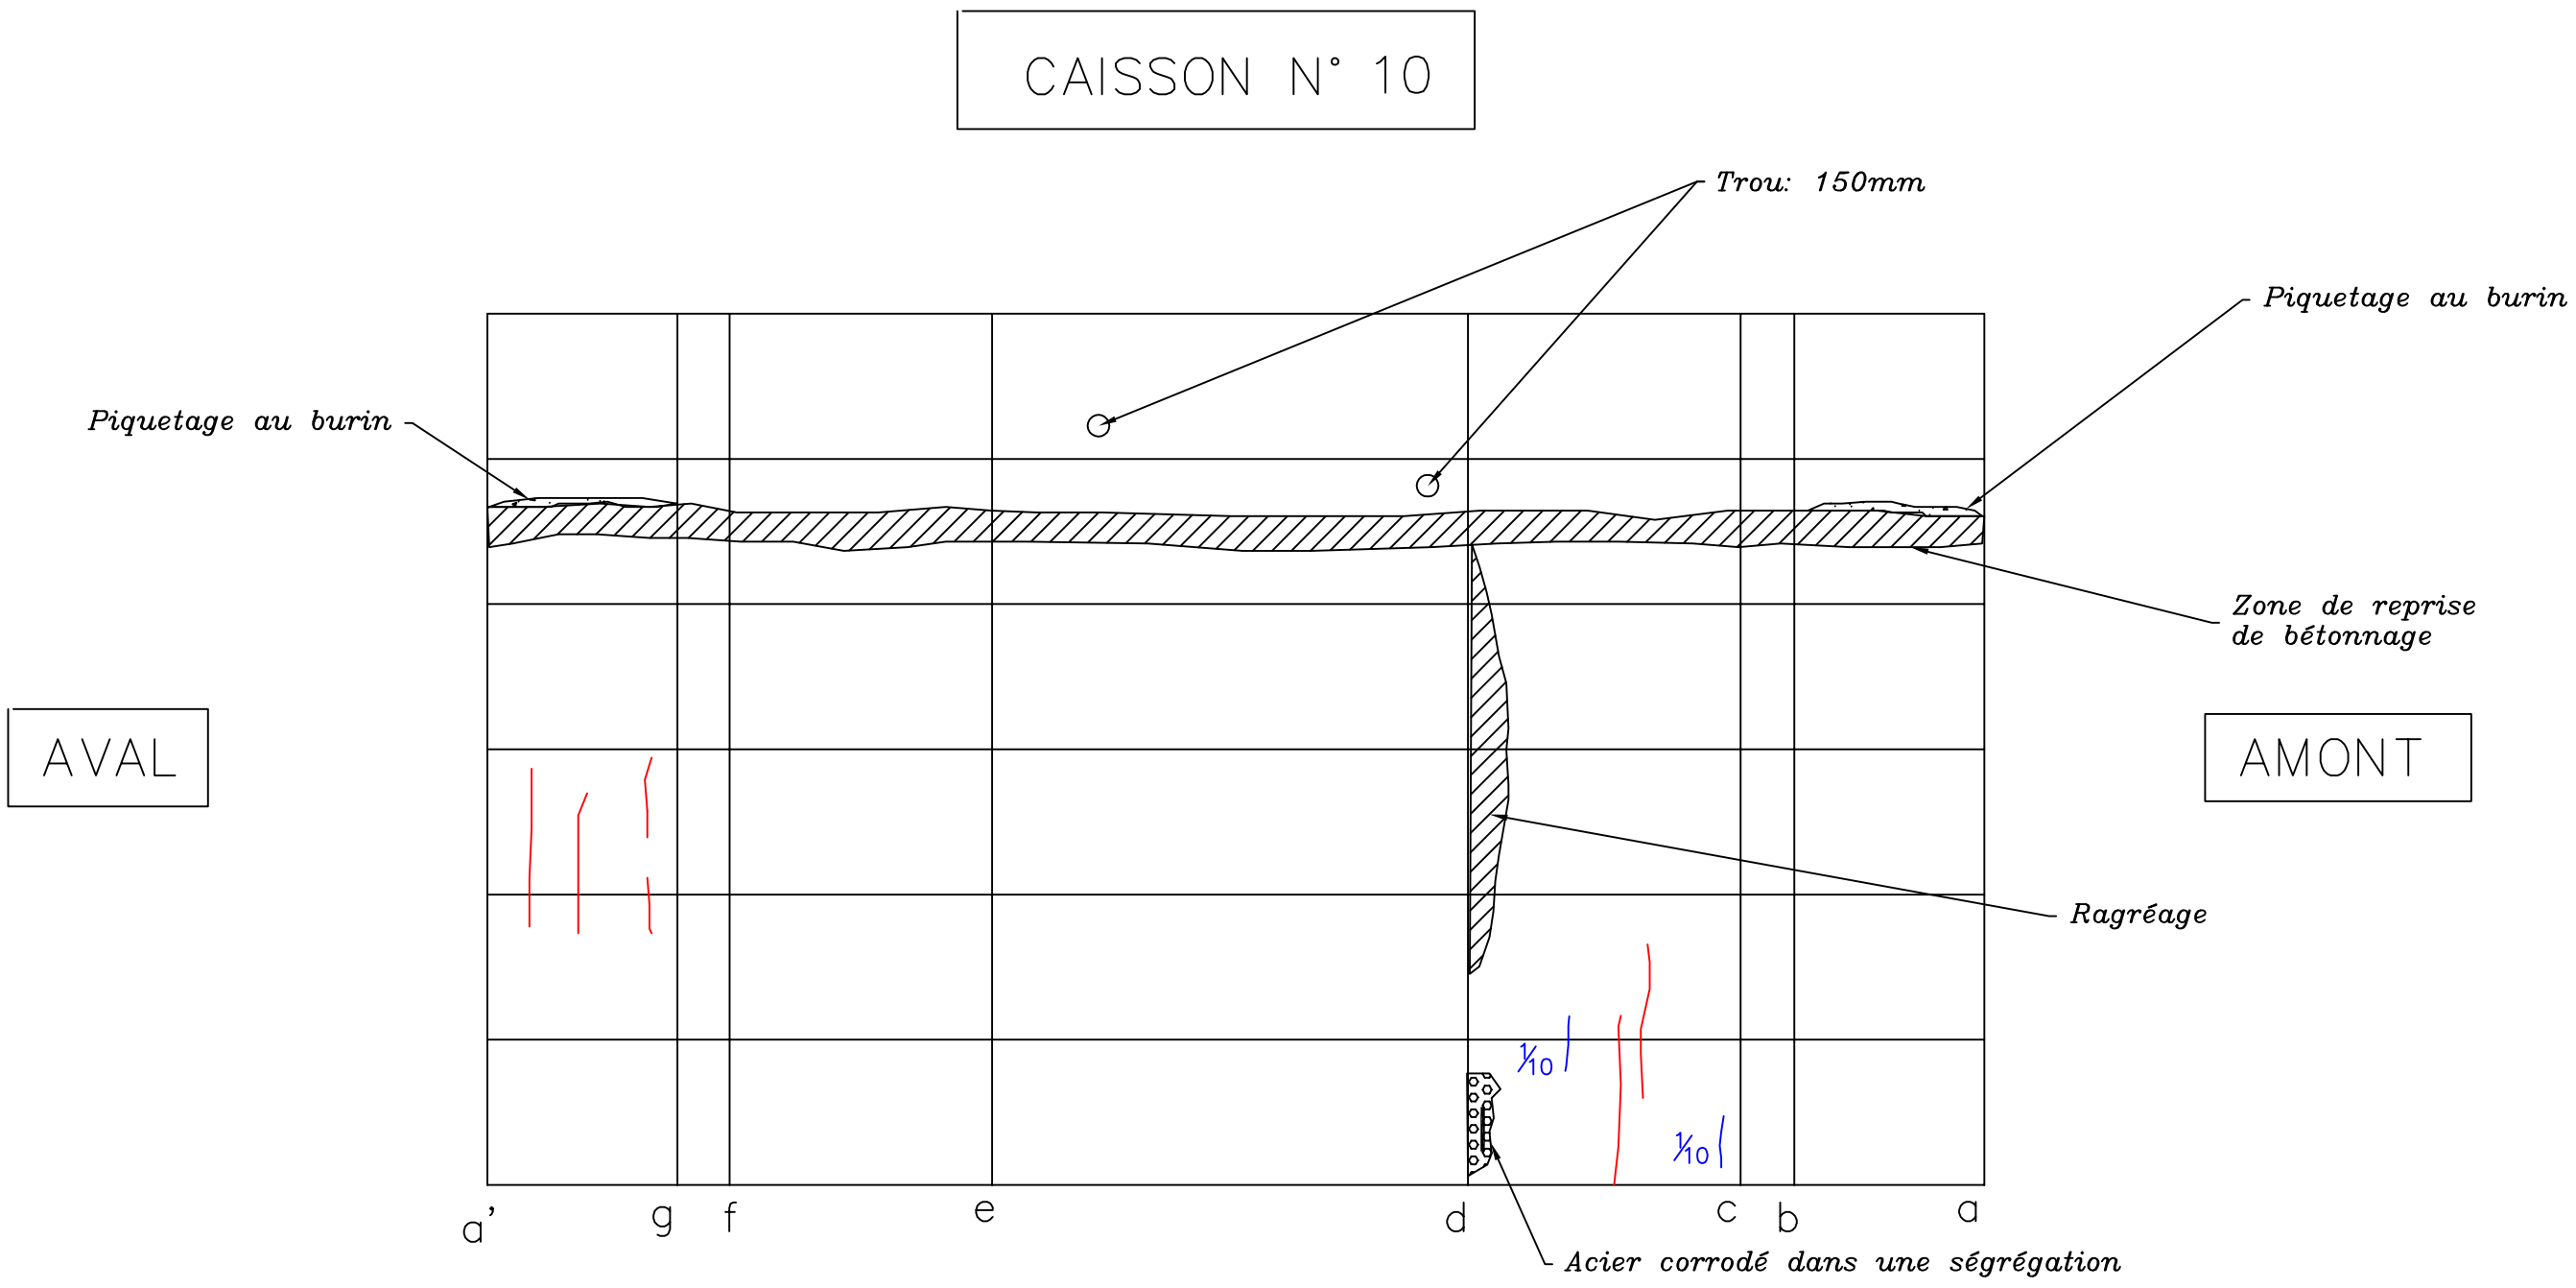
Remarque:

- En parties basses des âmes: nids de cailloux, absence de béton, défauts de planéité

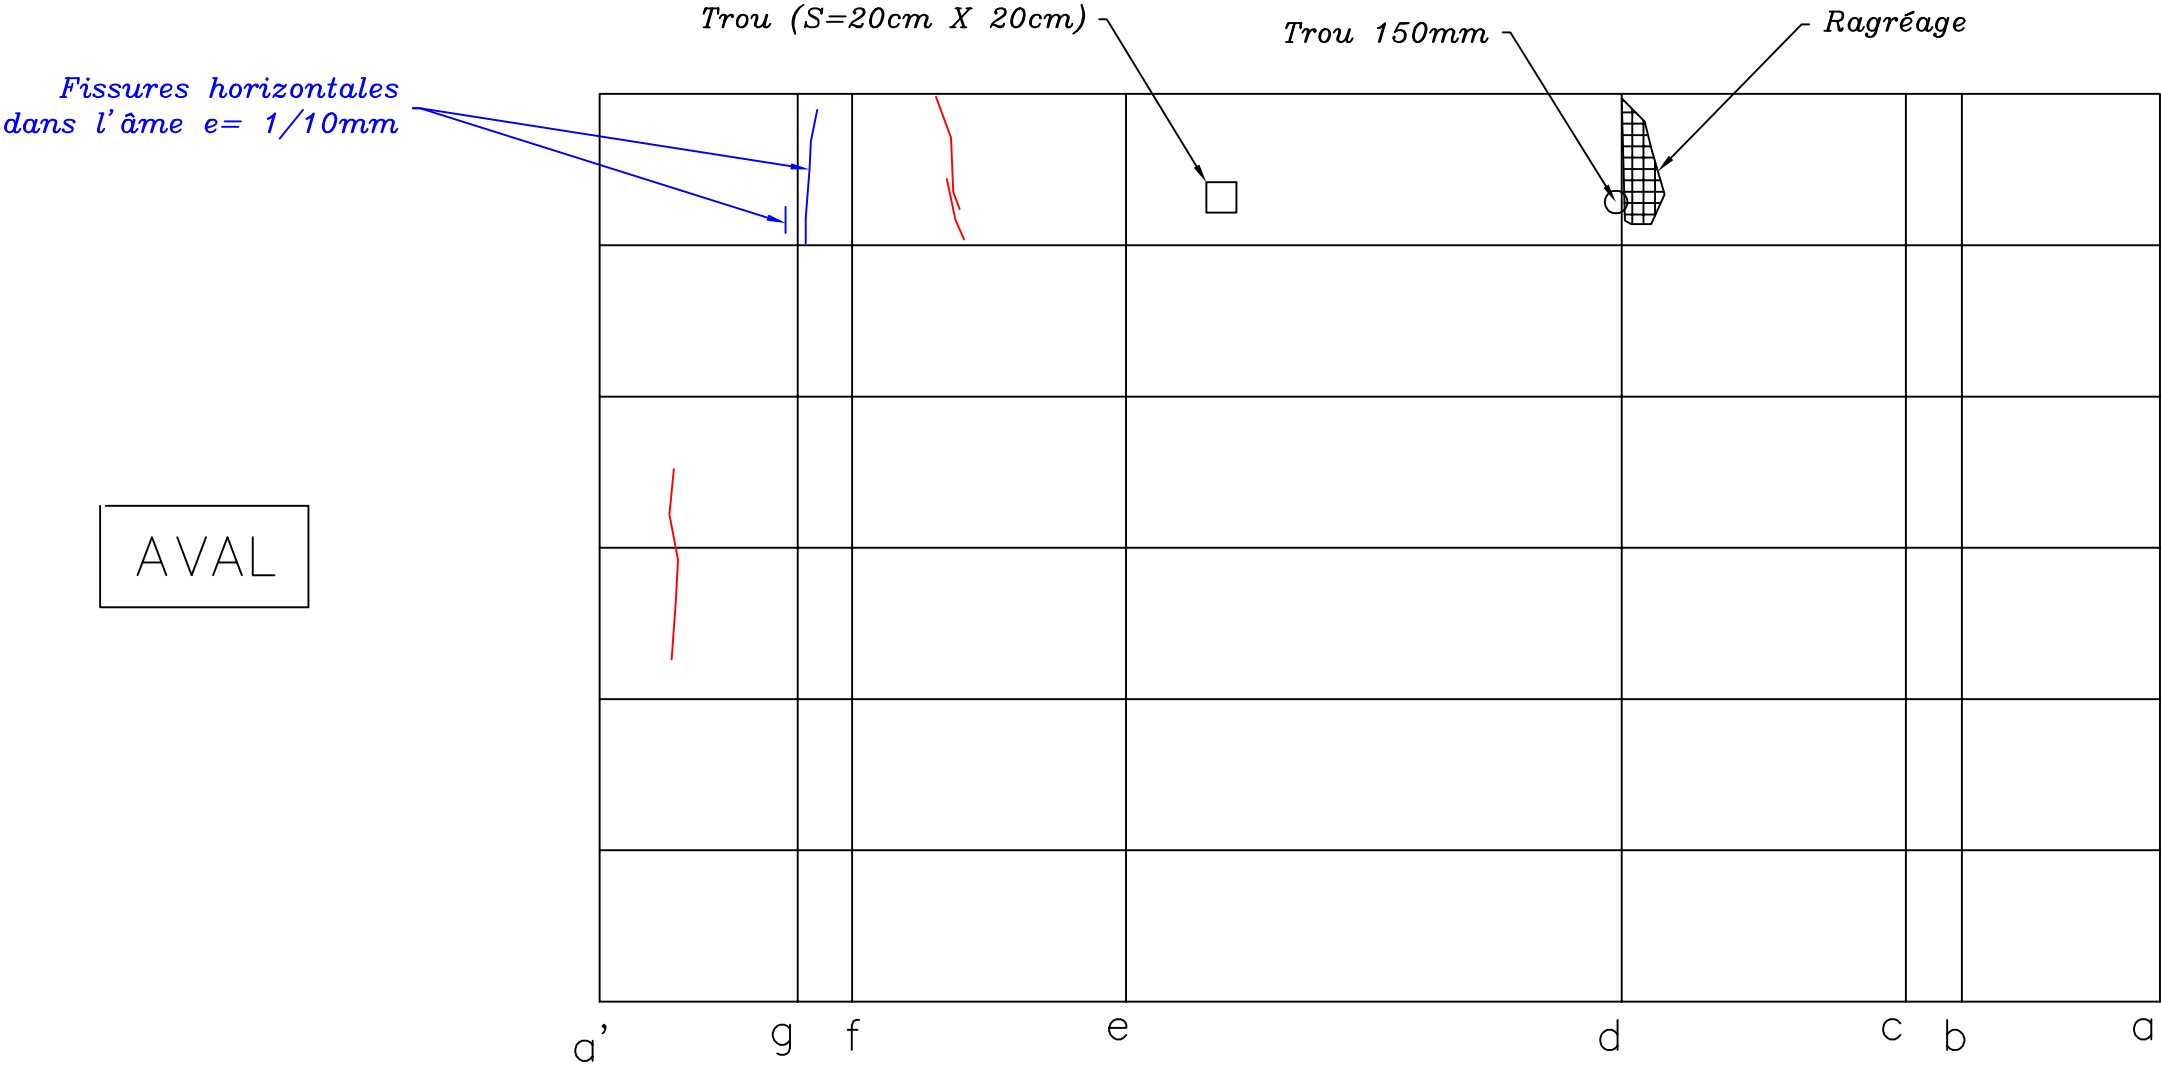
CAISSON N° 12

Remarque:

- En partie basse de l'âme aval: nids de cailloux, absence de béton, défauts de planéité

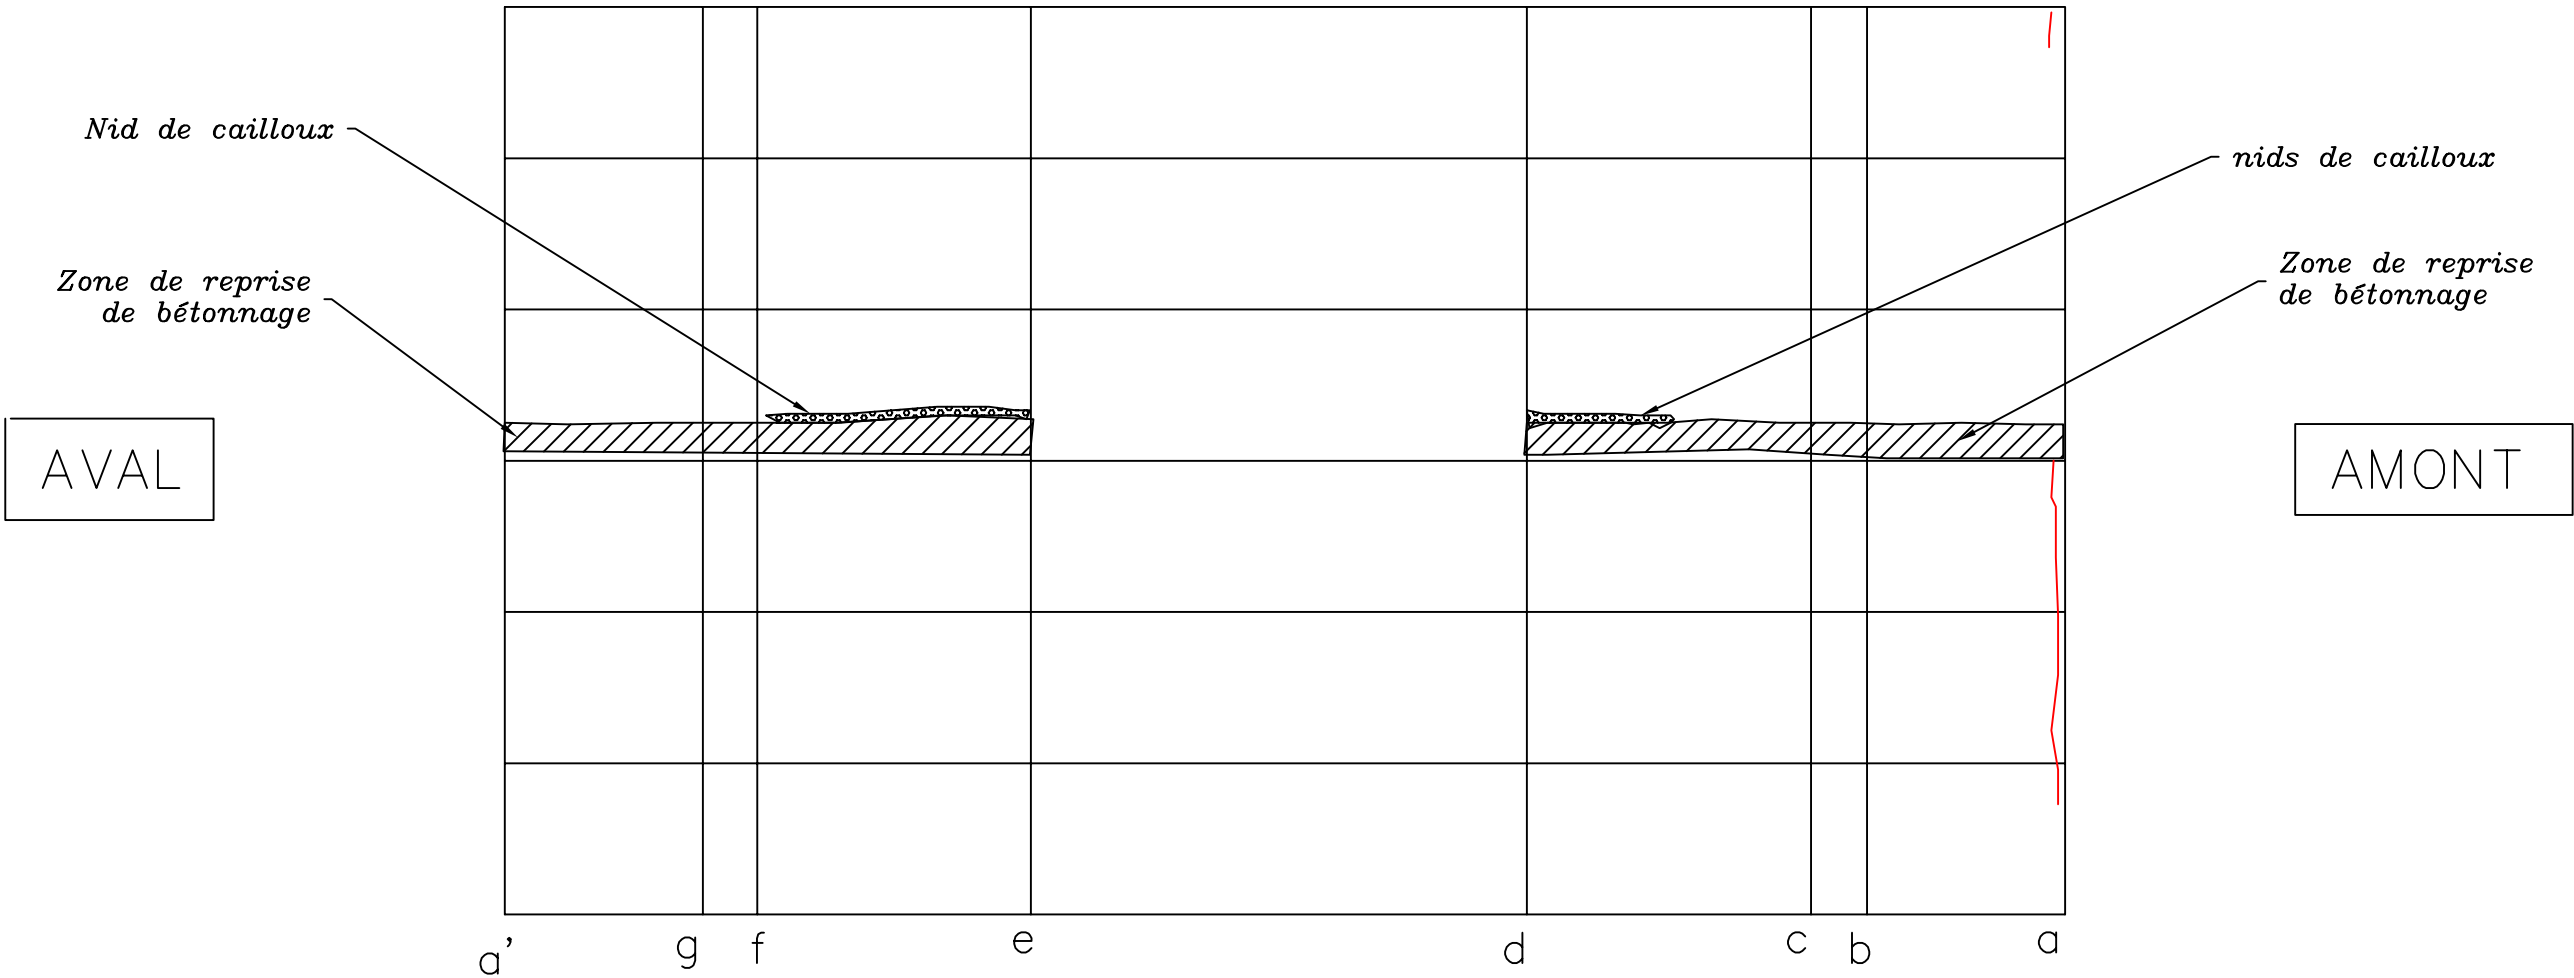
CAISSON N° 13

Remarque:  
- En partie basse de l'âme aval: nids de cailloux, absences de béton, défauts de planéité

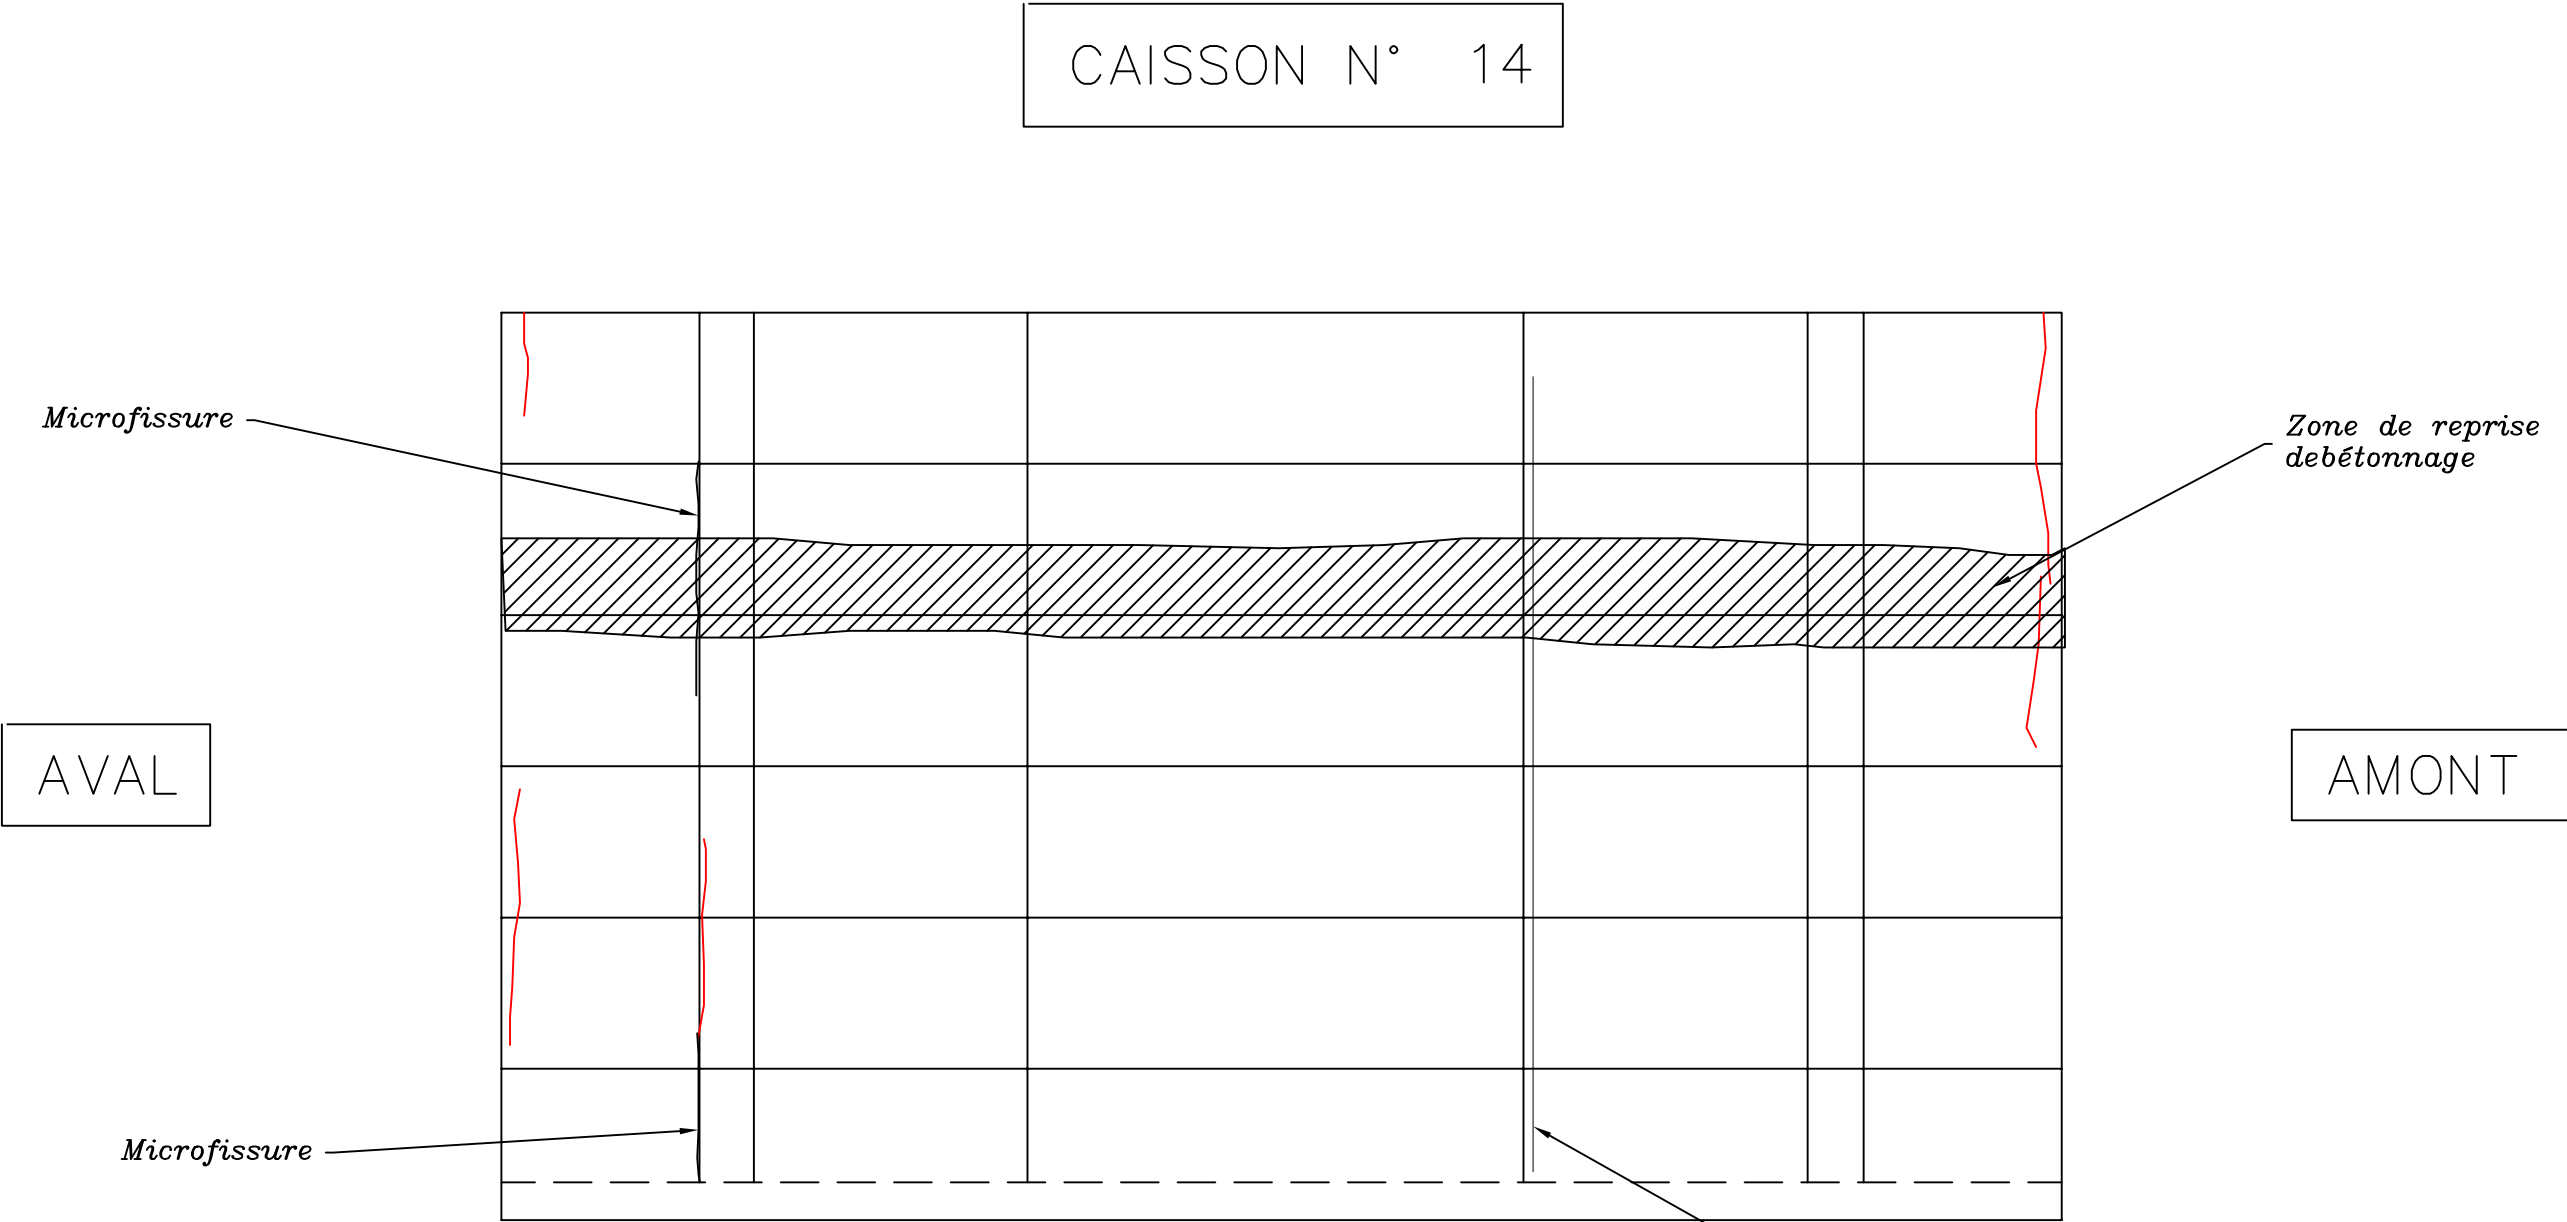
Remarque:  
— En parties basses des âmes: nids de cailloux, absence de béton, défauts de planéité

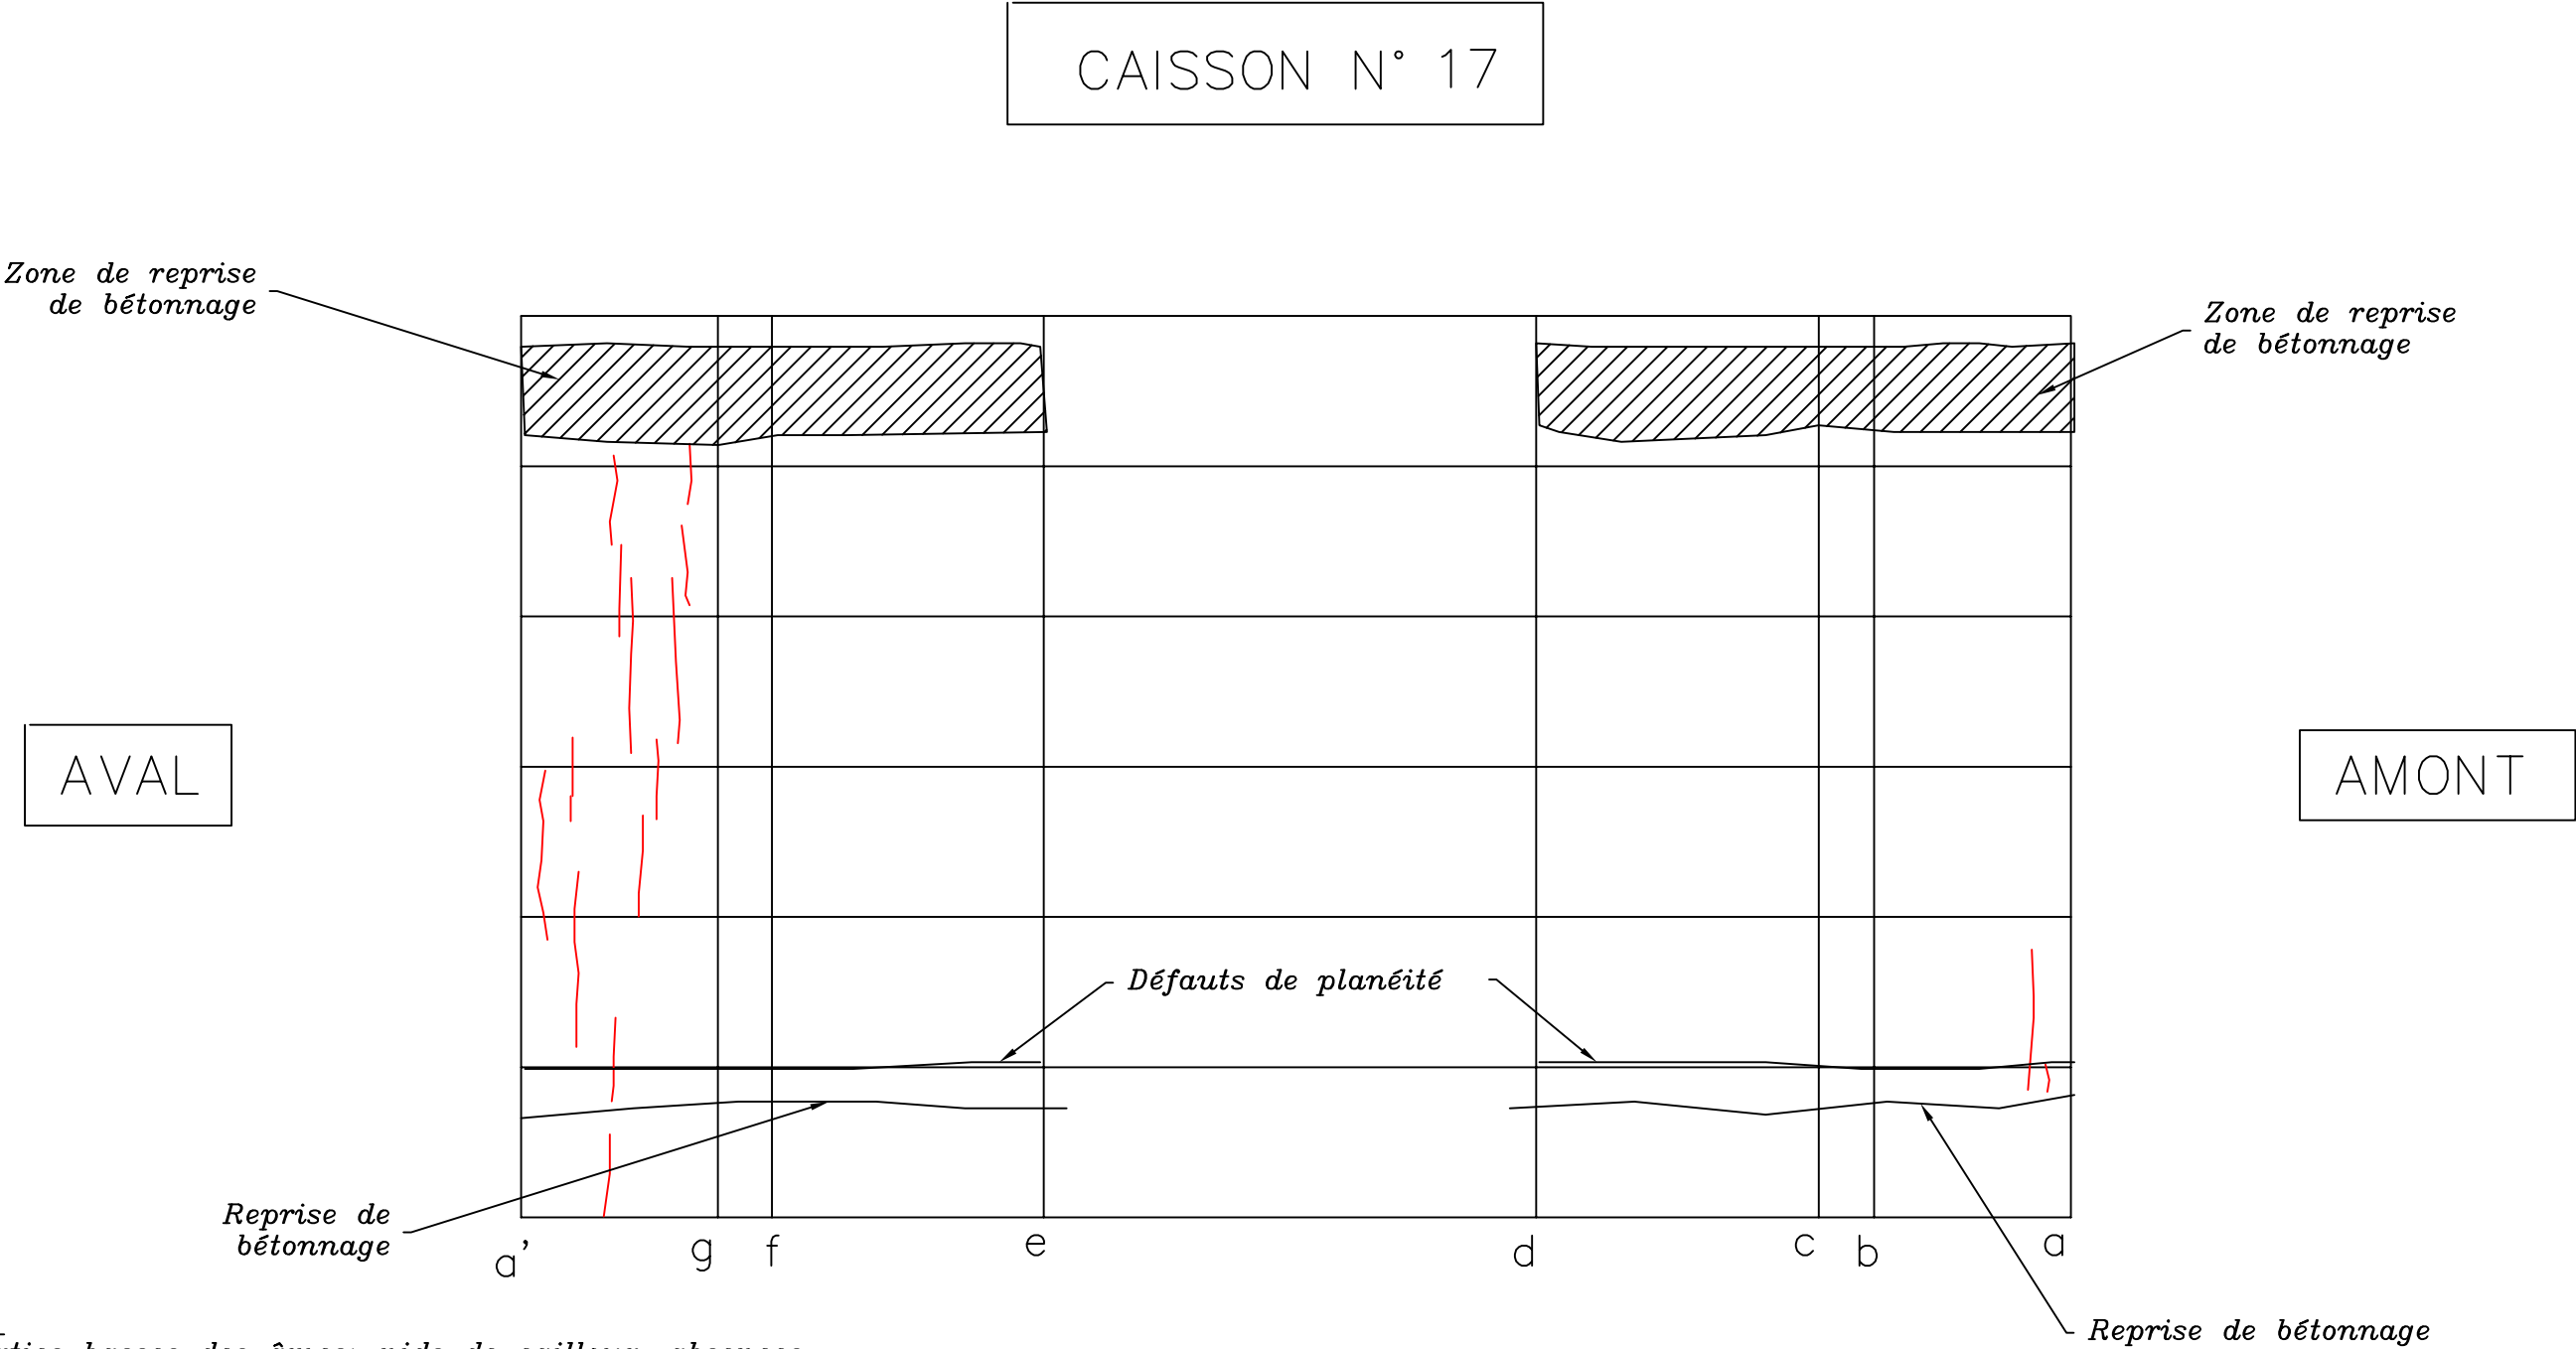
- Remarques:
- En parties basses des âmes: nids de cailloux, absences de béton, défauts de planéité
  - Présence de graffitis sur les âmes côté aval

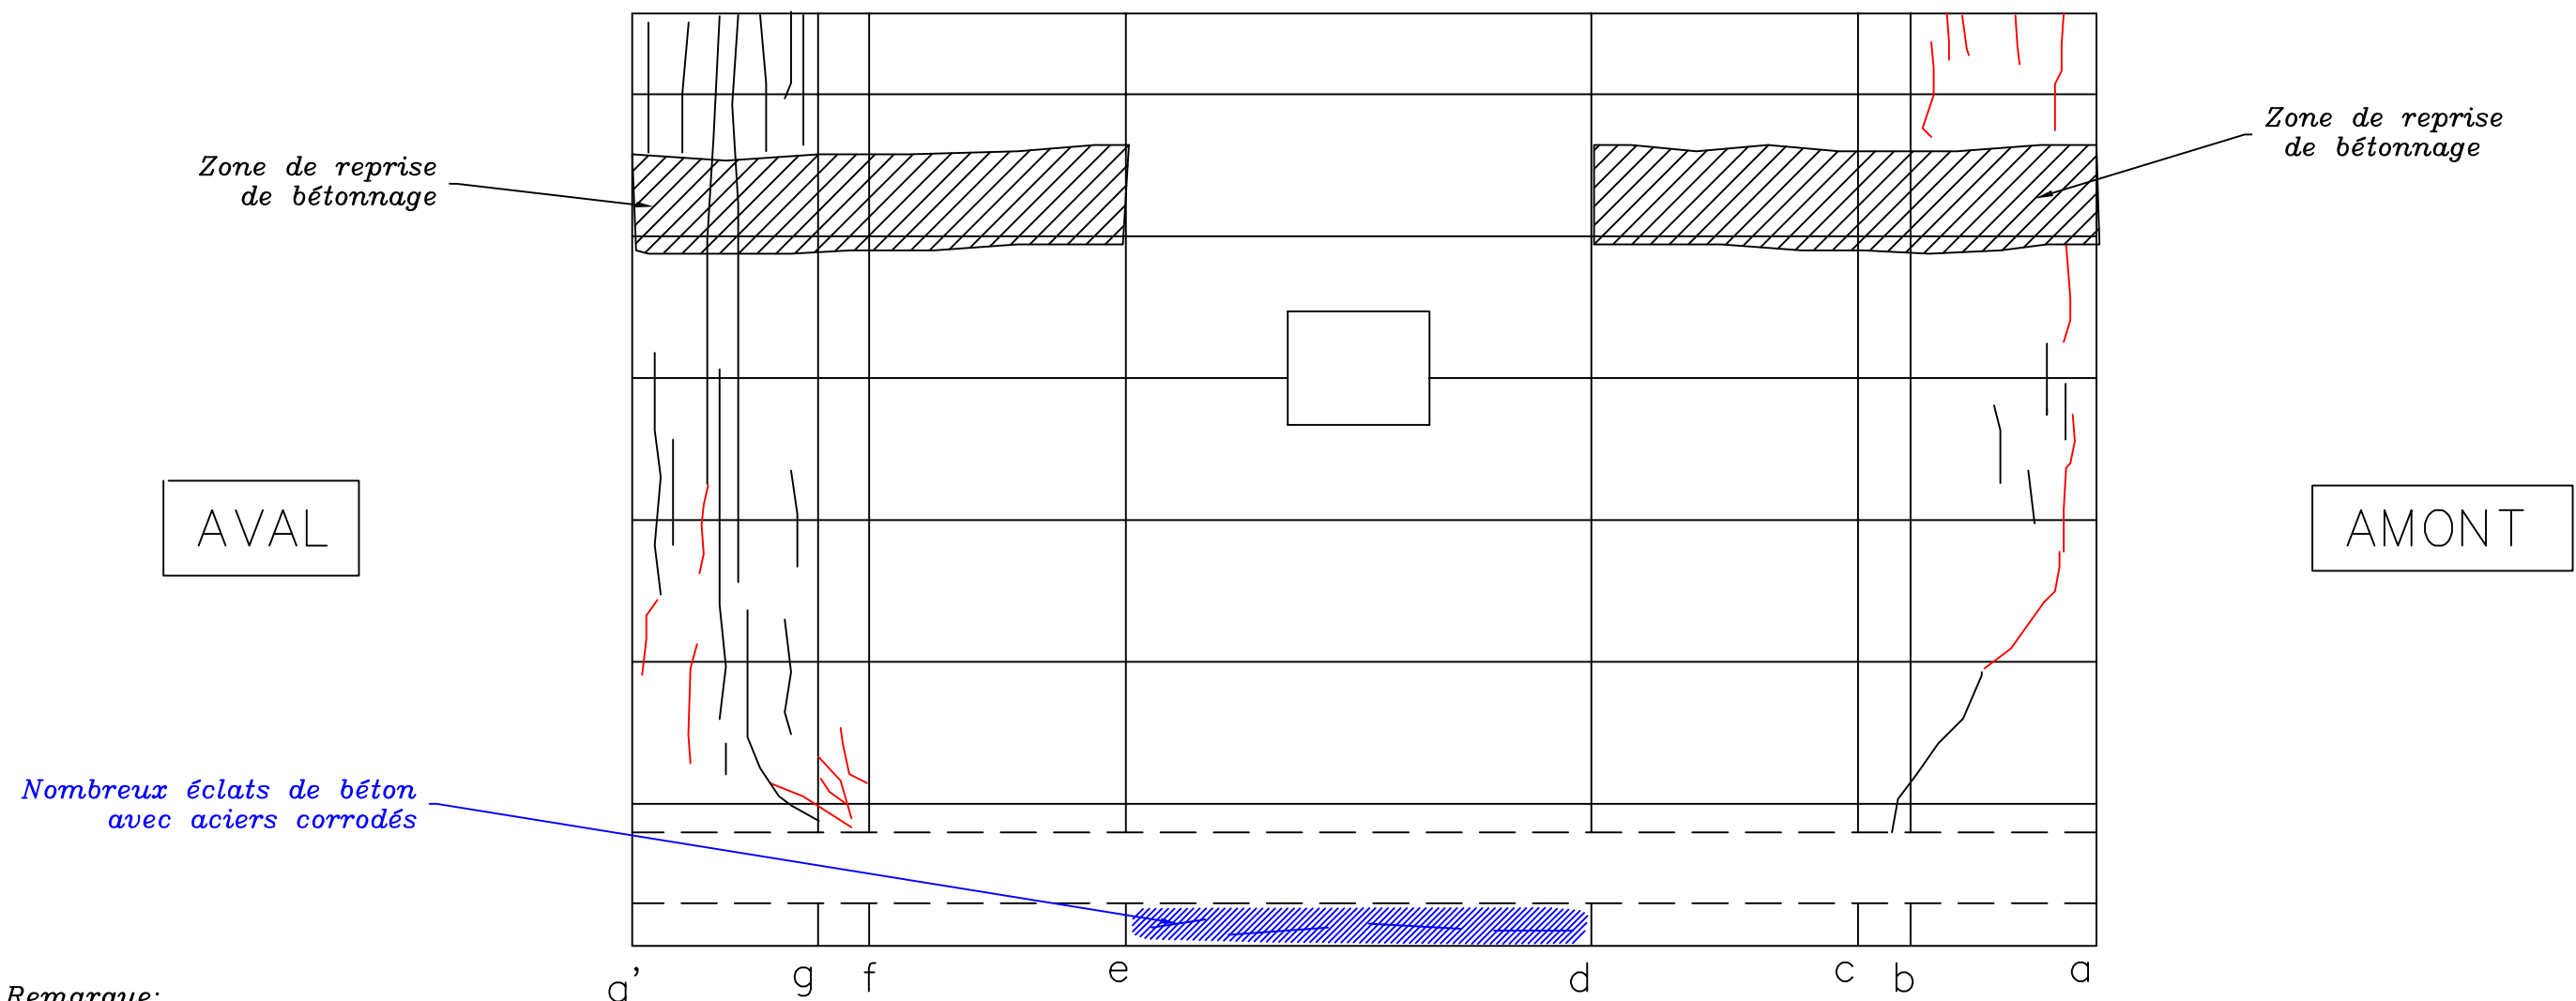
CAISSON N° 20

Remarque:

- En partie basse des âmes: nids de cailloux, absences de béton, défauts de planéité
- Les désordres constatés sont dus au contact du tablier sur le mur garde-grève

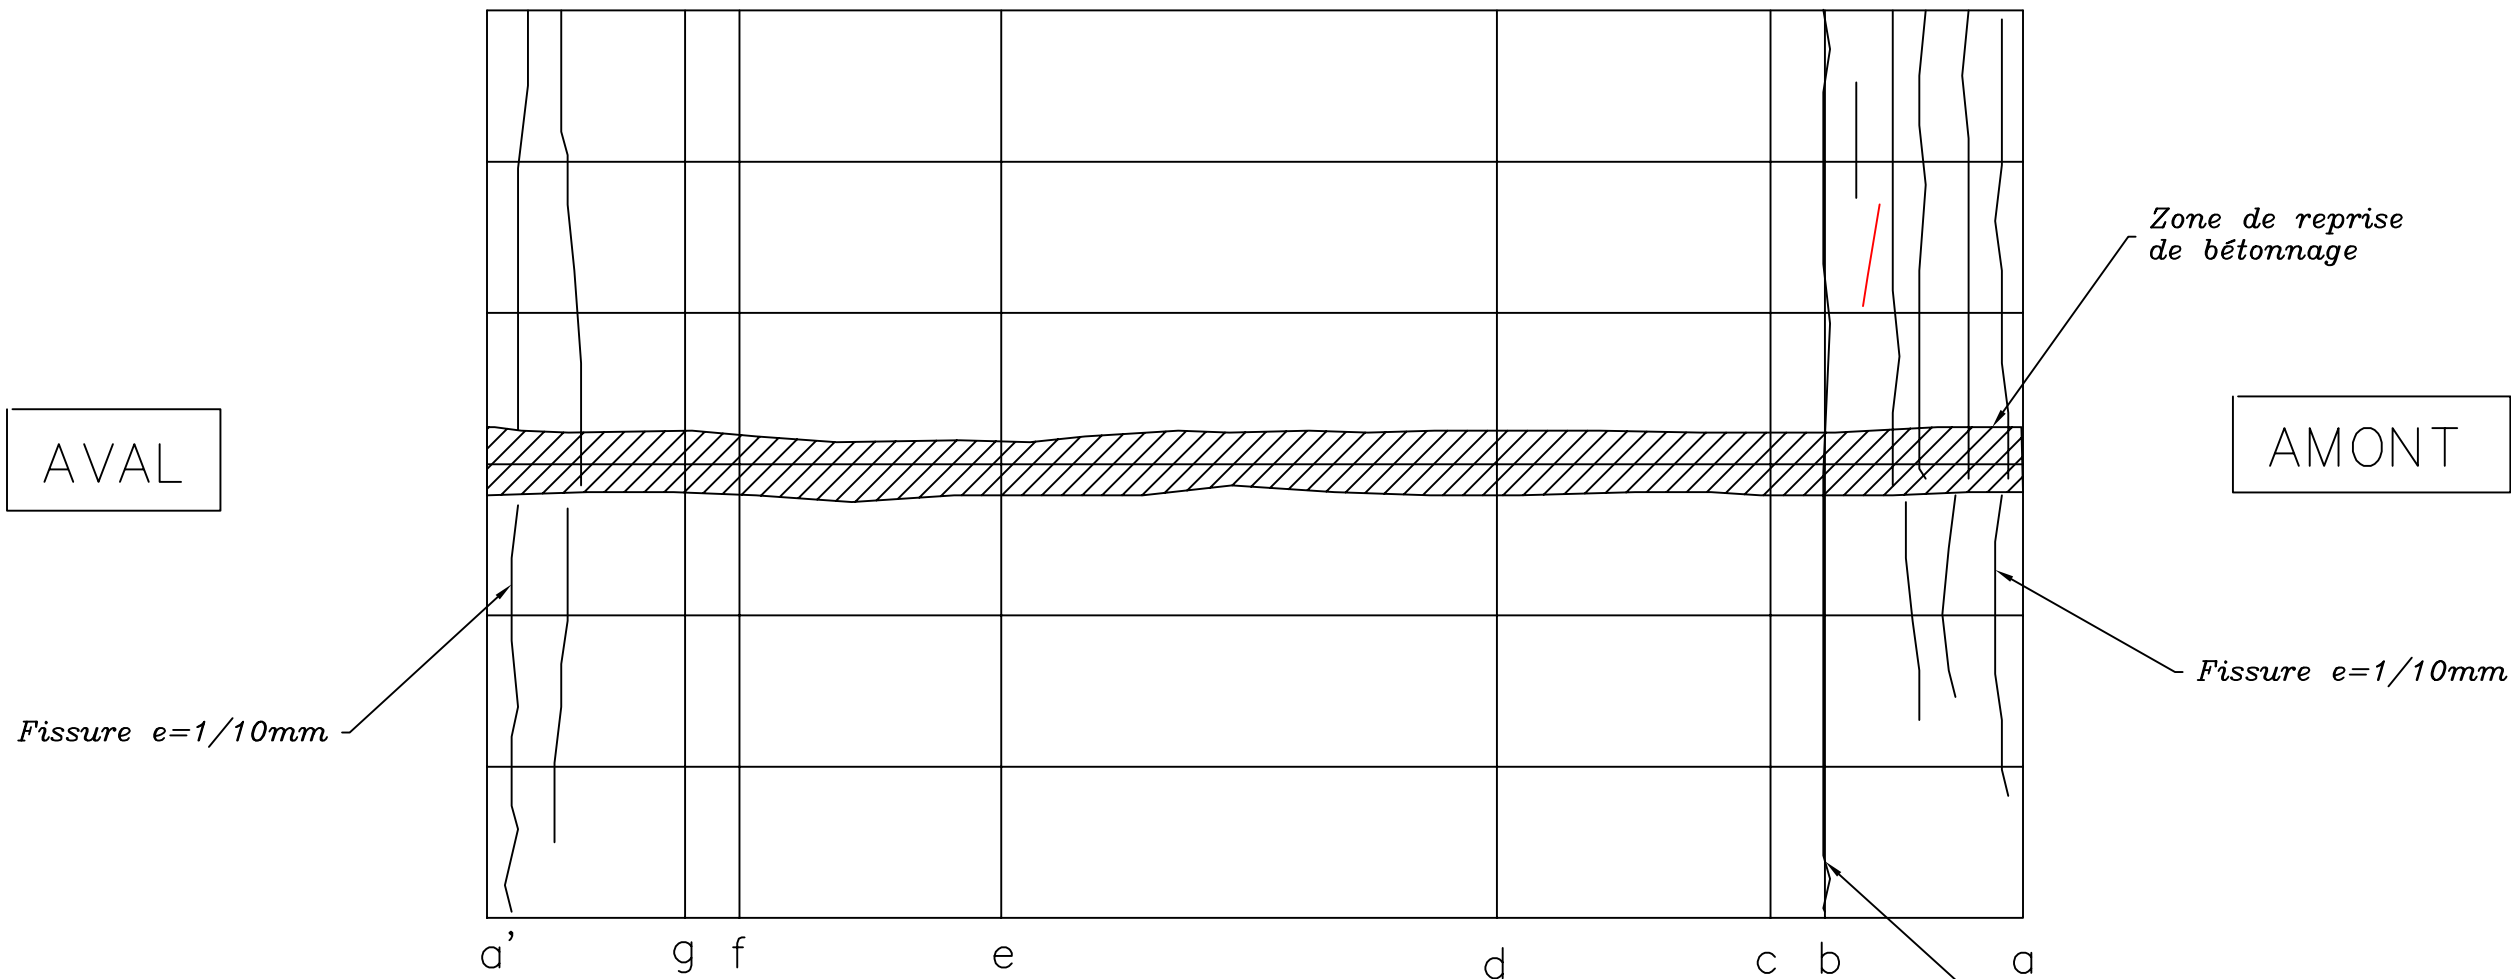
CAISSON N° 3

Remarques:

- Efflorescences sèches le long des lèvres des fissures du hourdis supérieur
- Ragréages des parties inférieures des âmes sur une hauteur de 10cm
