**Dossier 2022-030 (affaire 20-HF-0005)**  
Procès-verbal d'inspection détaillée d'ouvrage d'art  
PI2 – A34/la Meuse à Lumes (08)

MARS 2022

Étude réalisée à la demande de la DIR Nord – SPT/GOA

Référence fichier : A34-0400

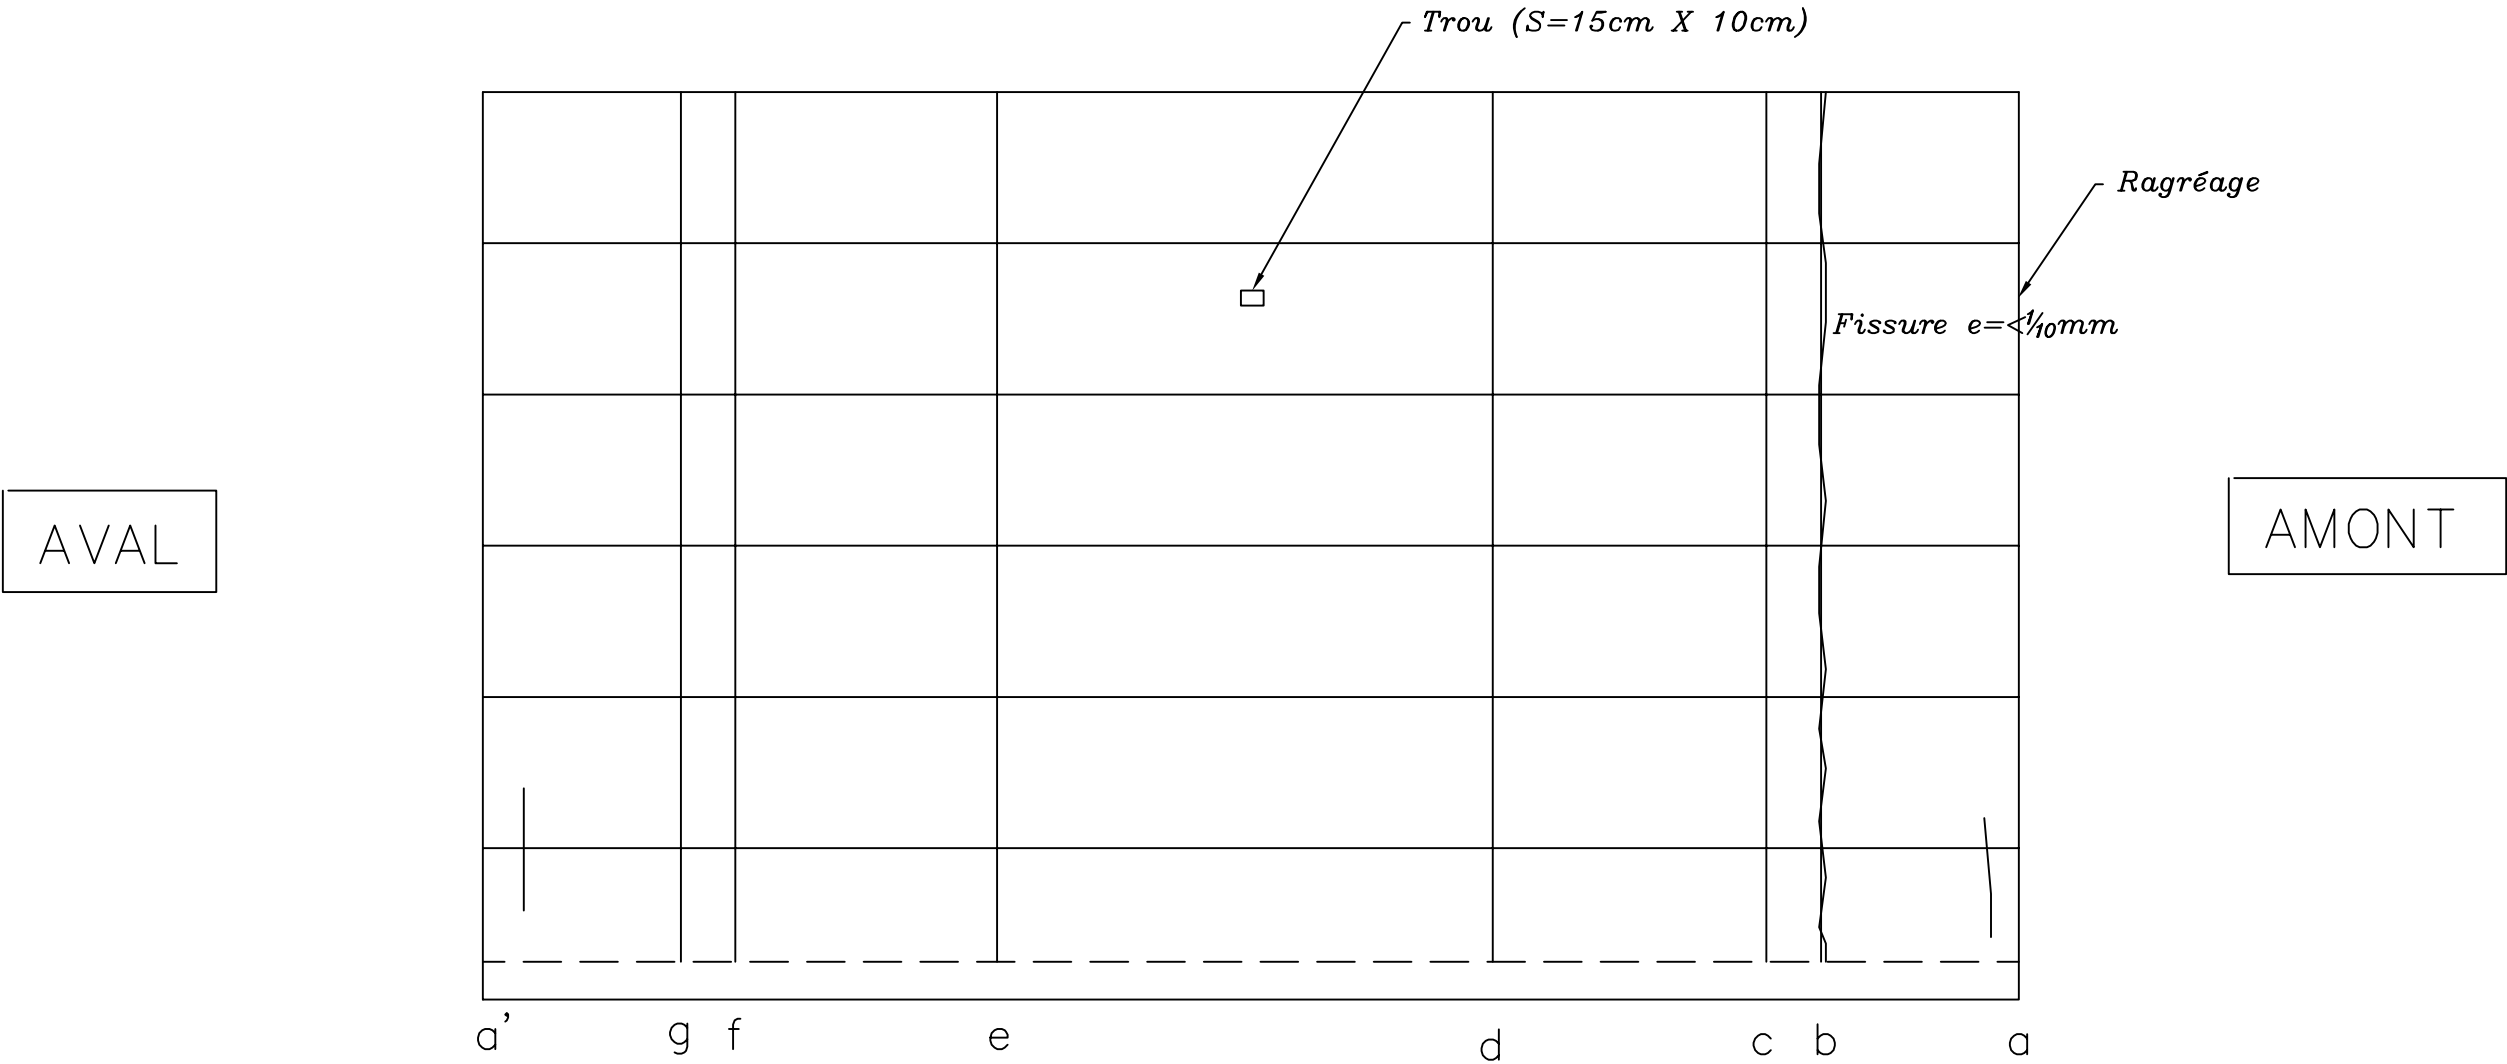
CAISSON N° 6

Remarque:  
- Ragréages des parties inférieures des âmes sur une hauteur de 10cm

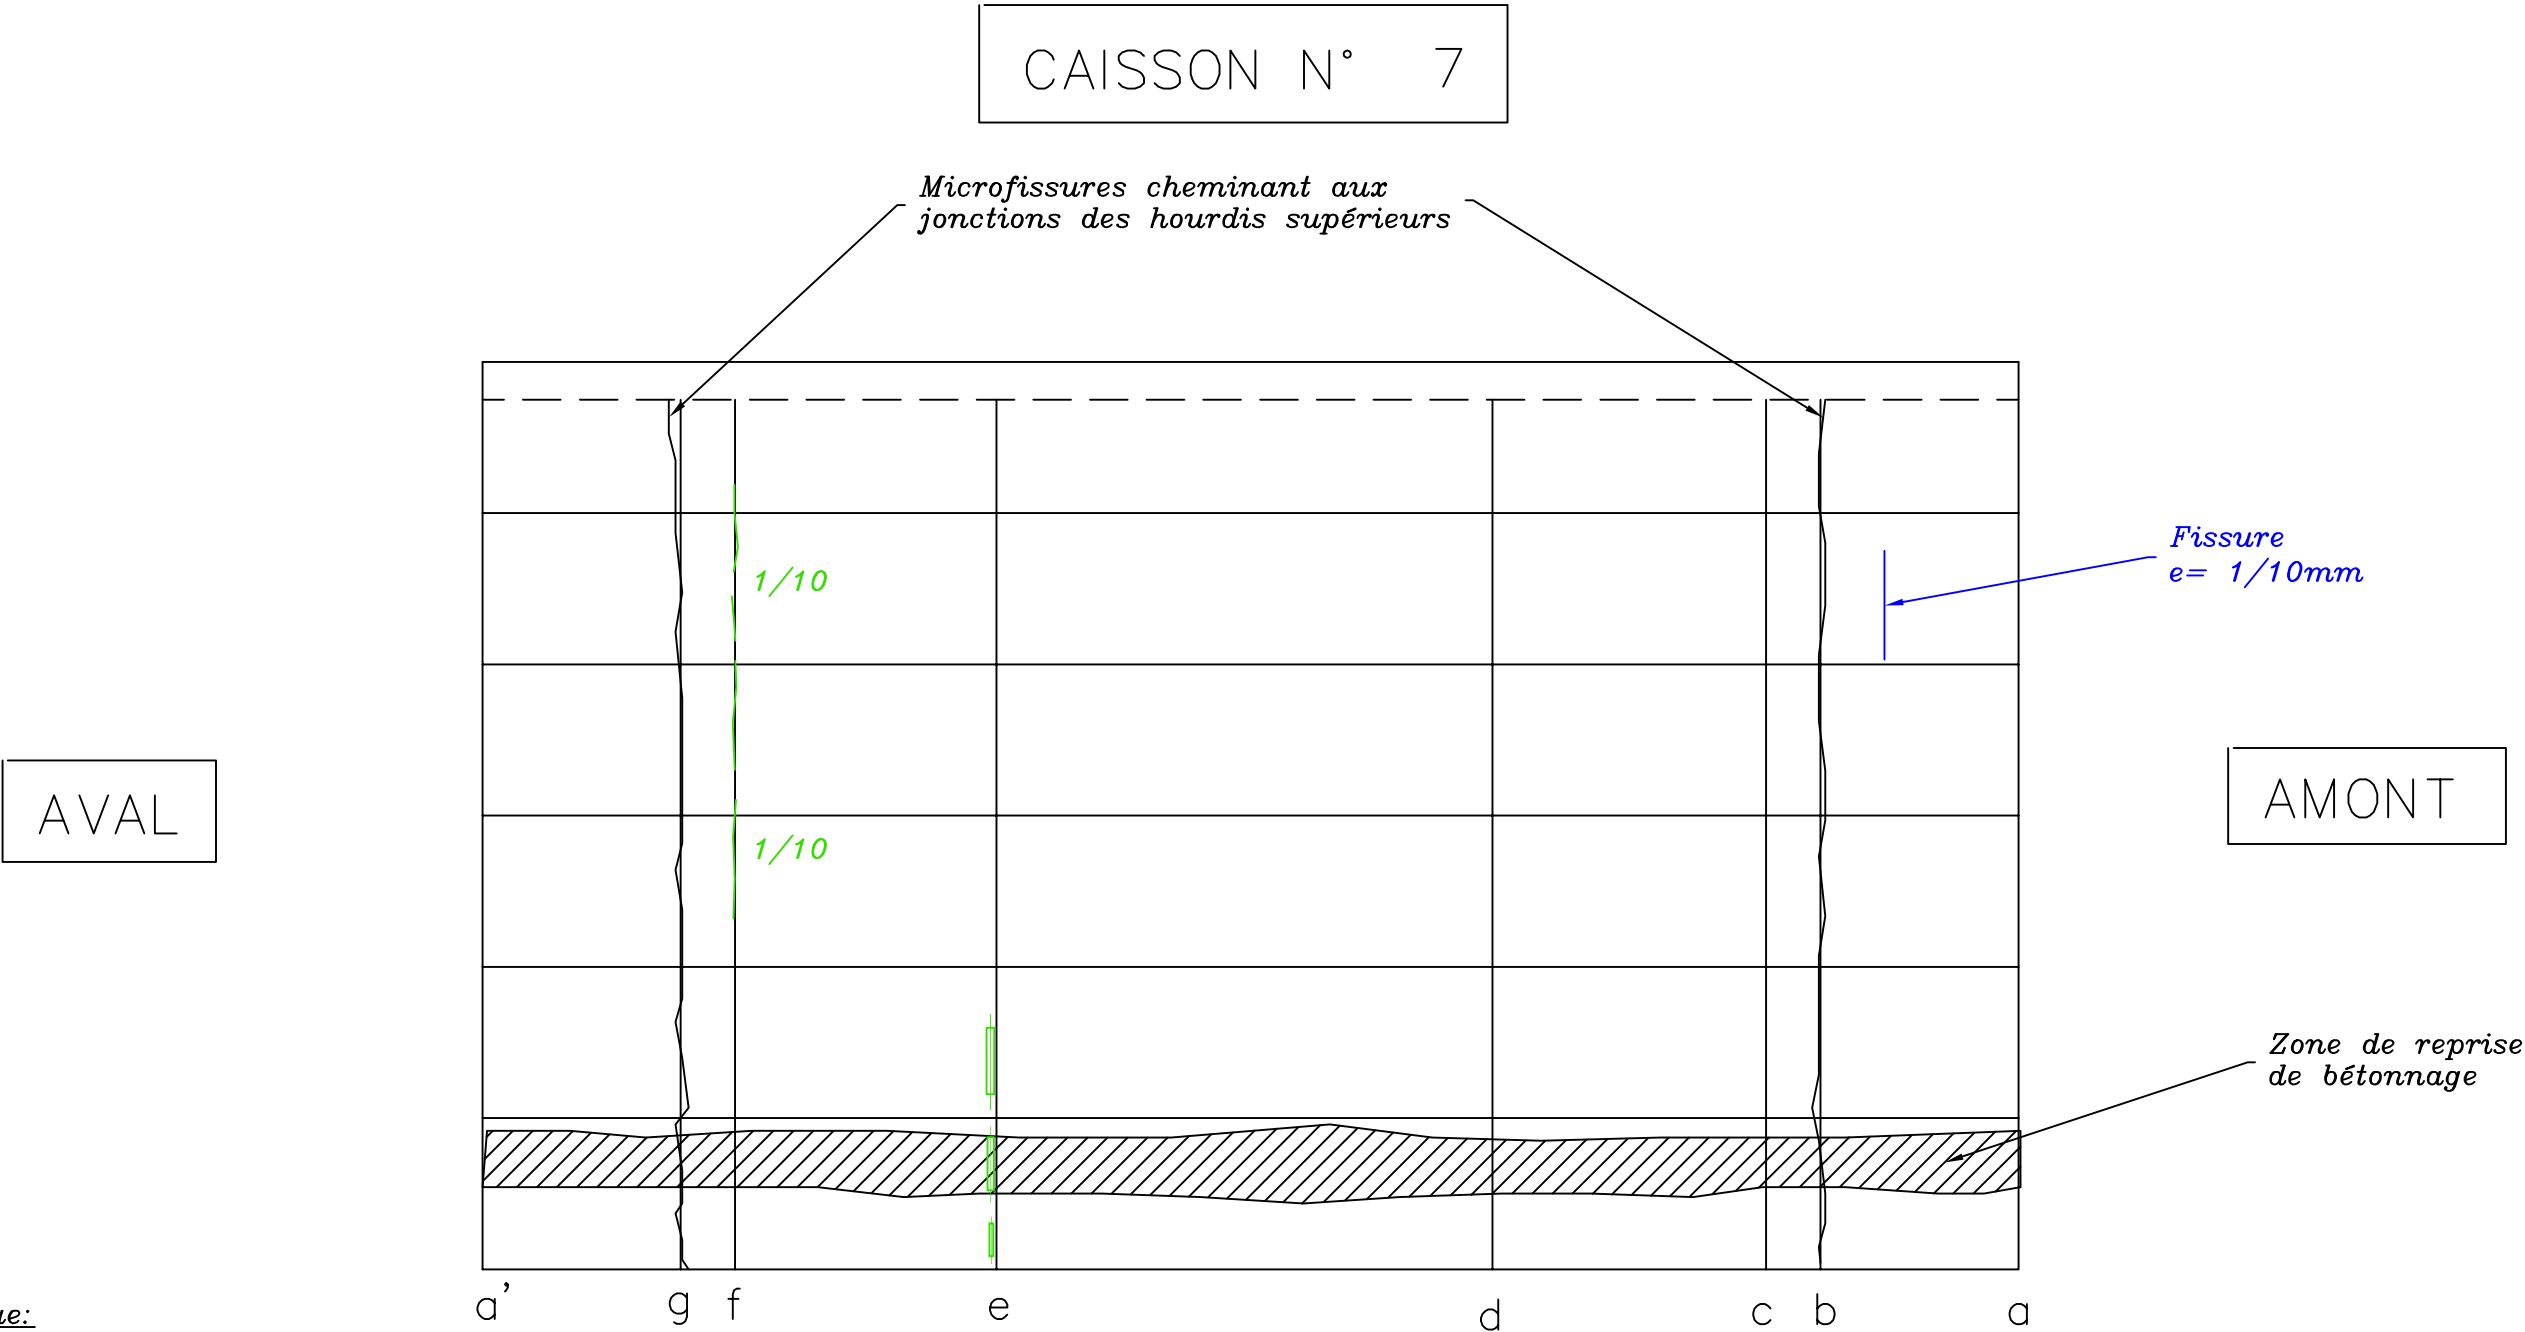
Remarque:

- Zones de nids de cailloux en parties basses des âmes

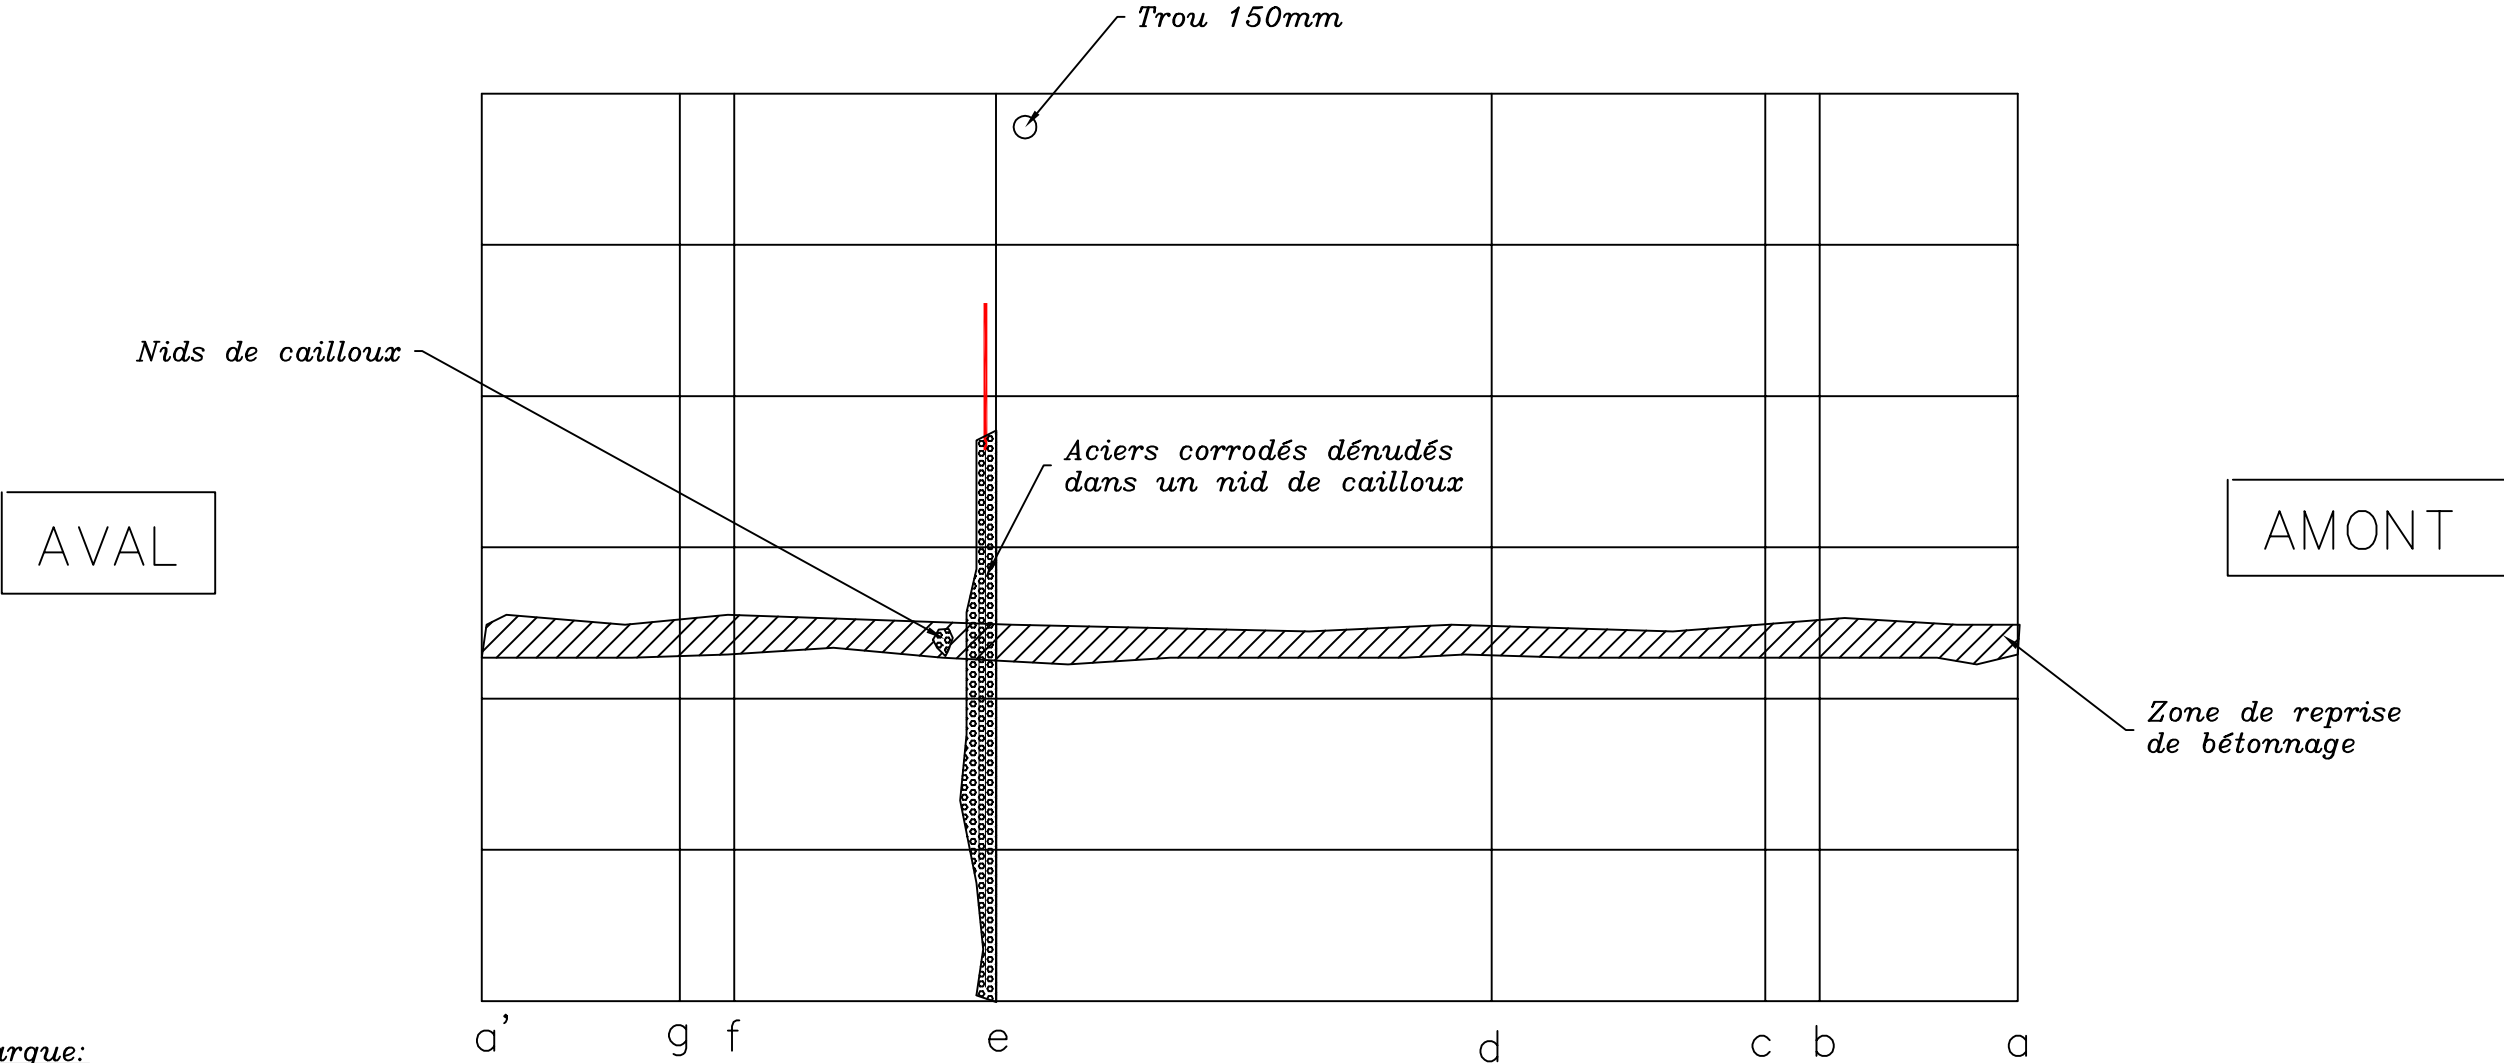
CAISSON N° 12

Remarque:  
- Zones de nids de cailloux en parties basses des âmes

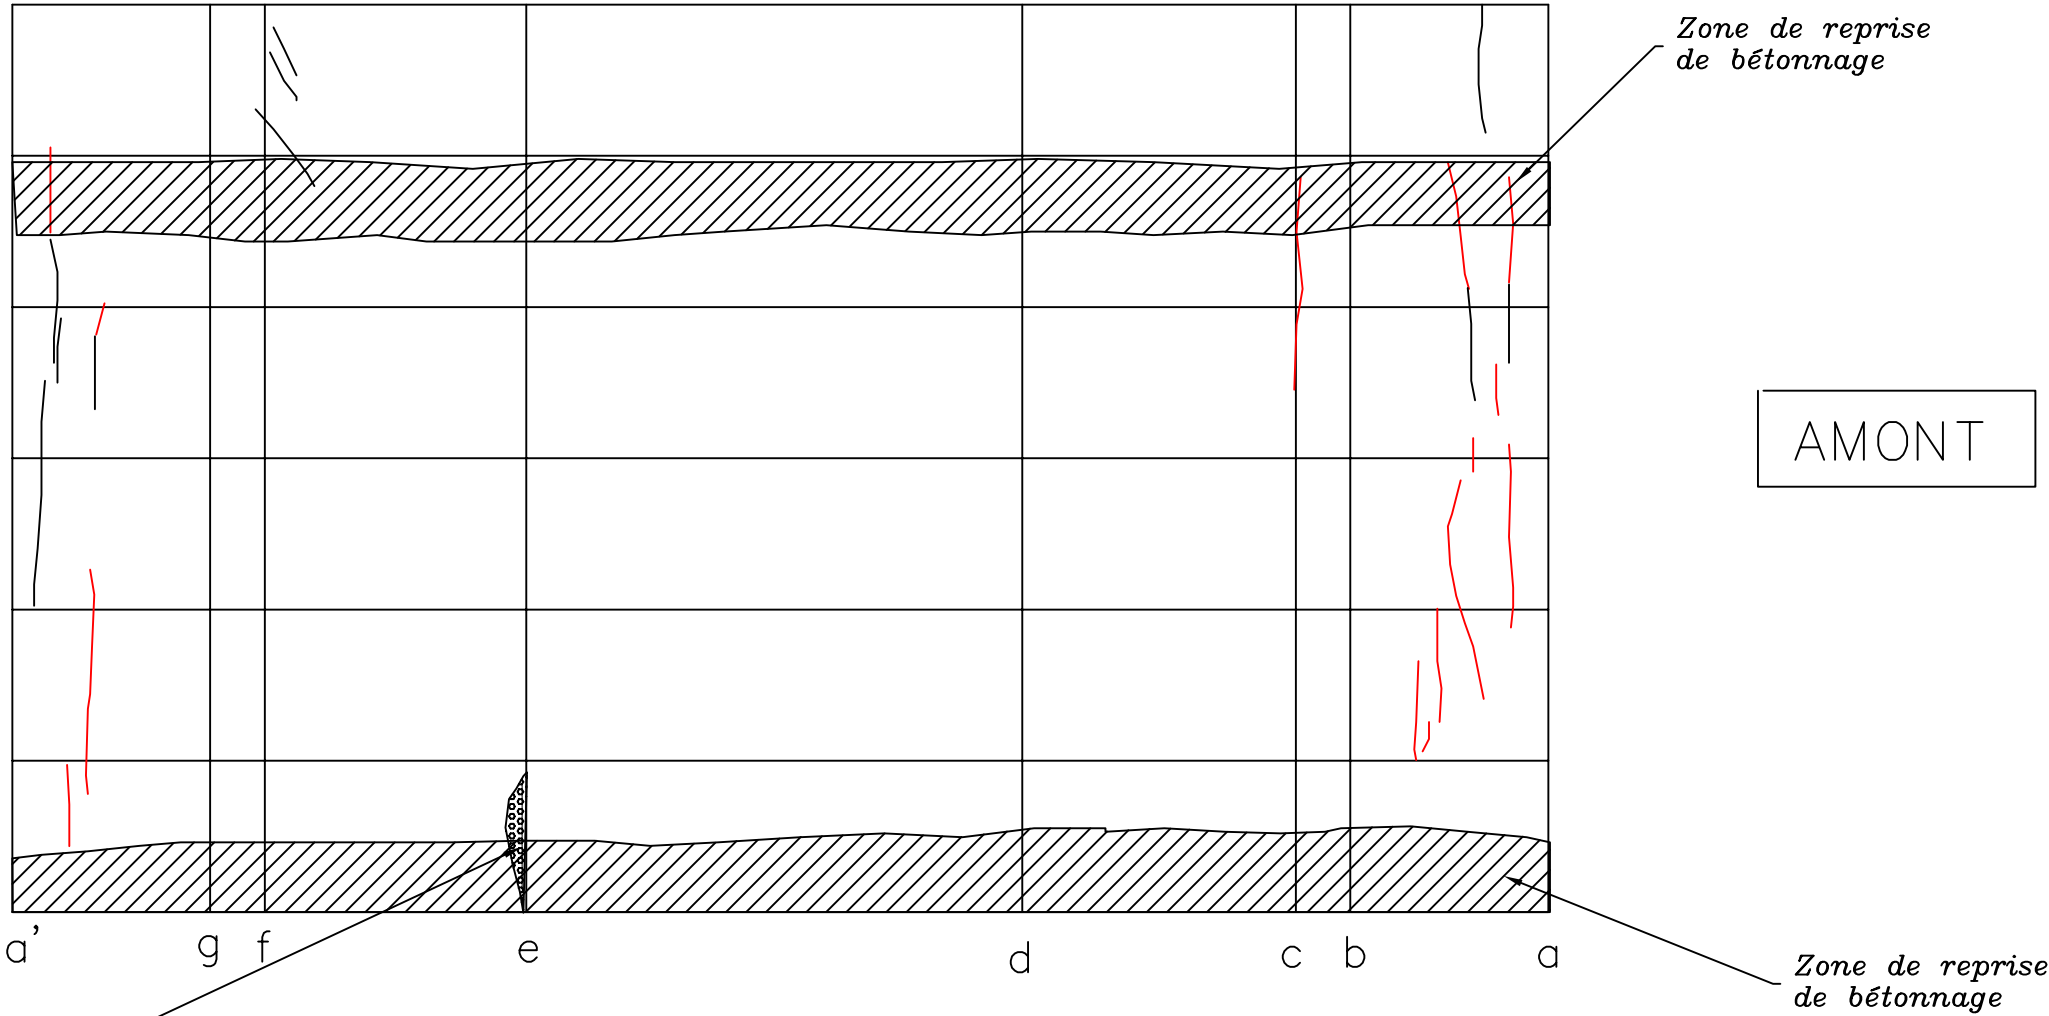
Acier horizontal corrodé dans un nid de cailloux

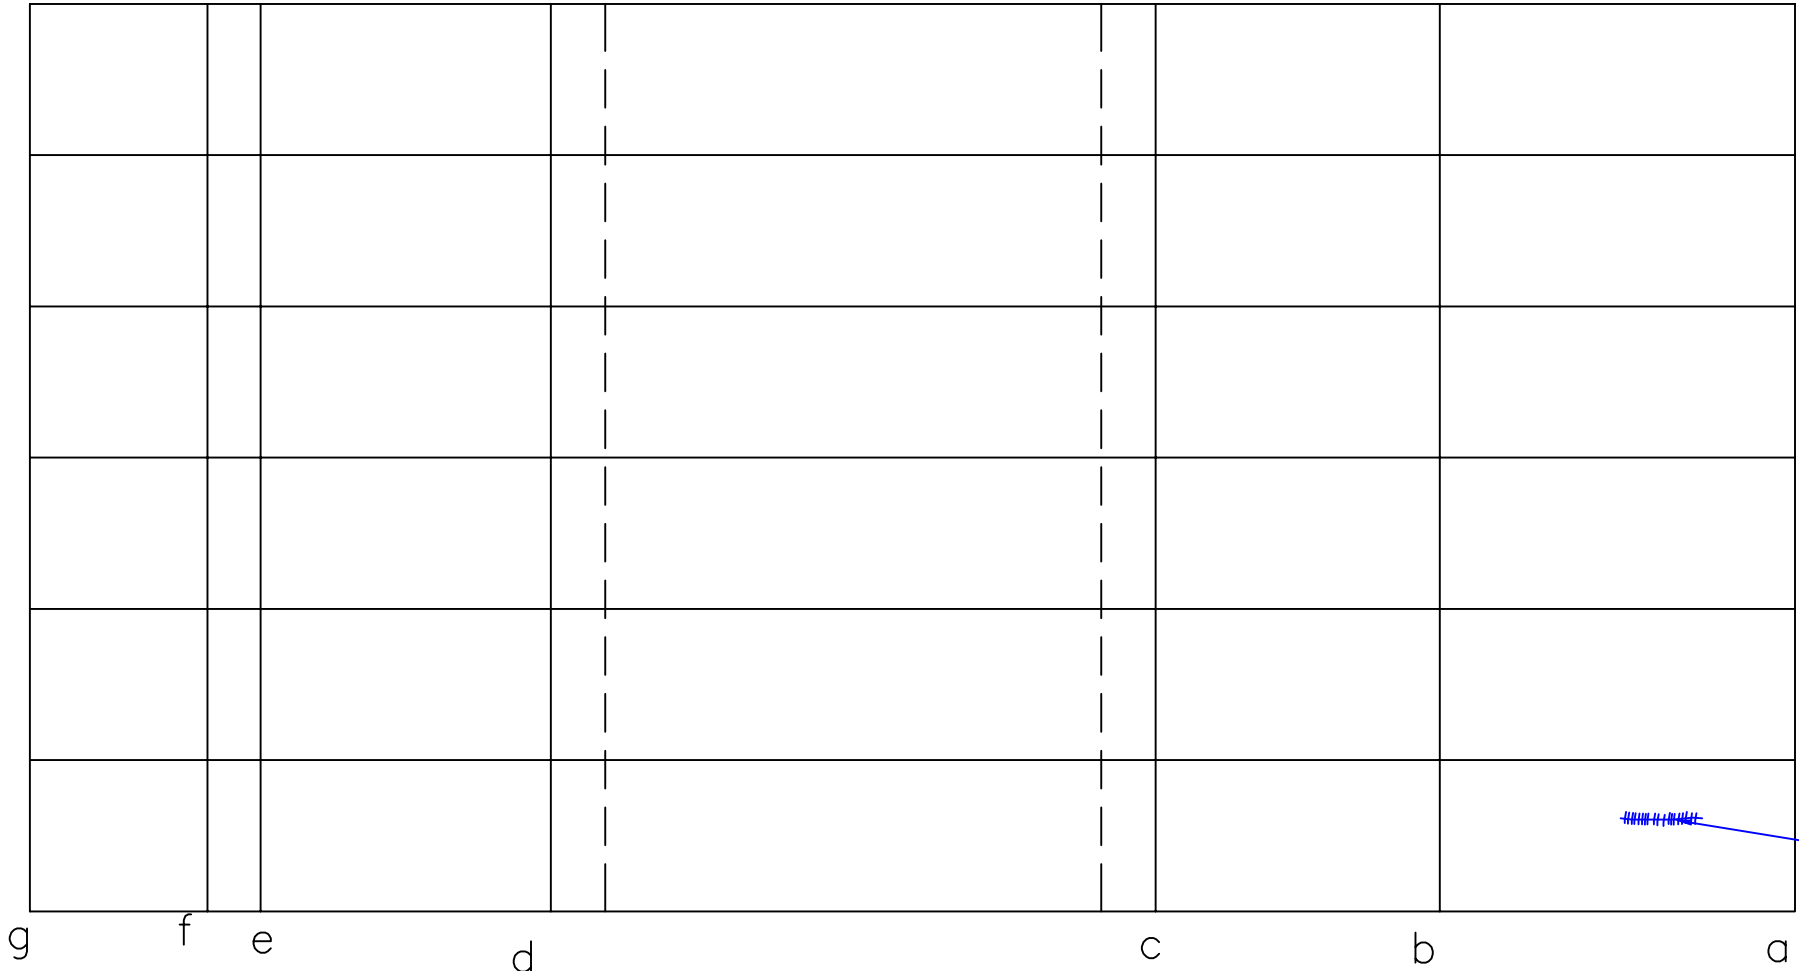
Fissure efflorée

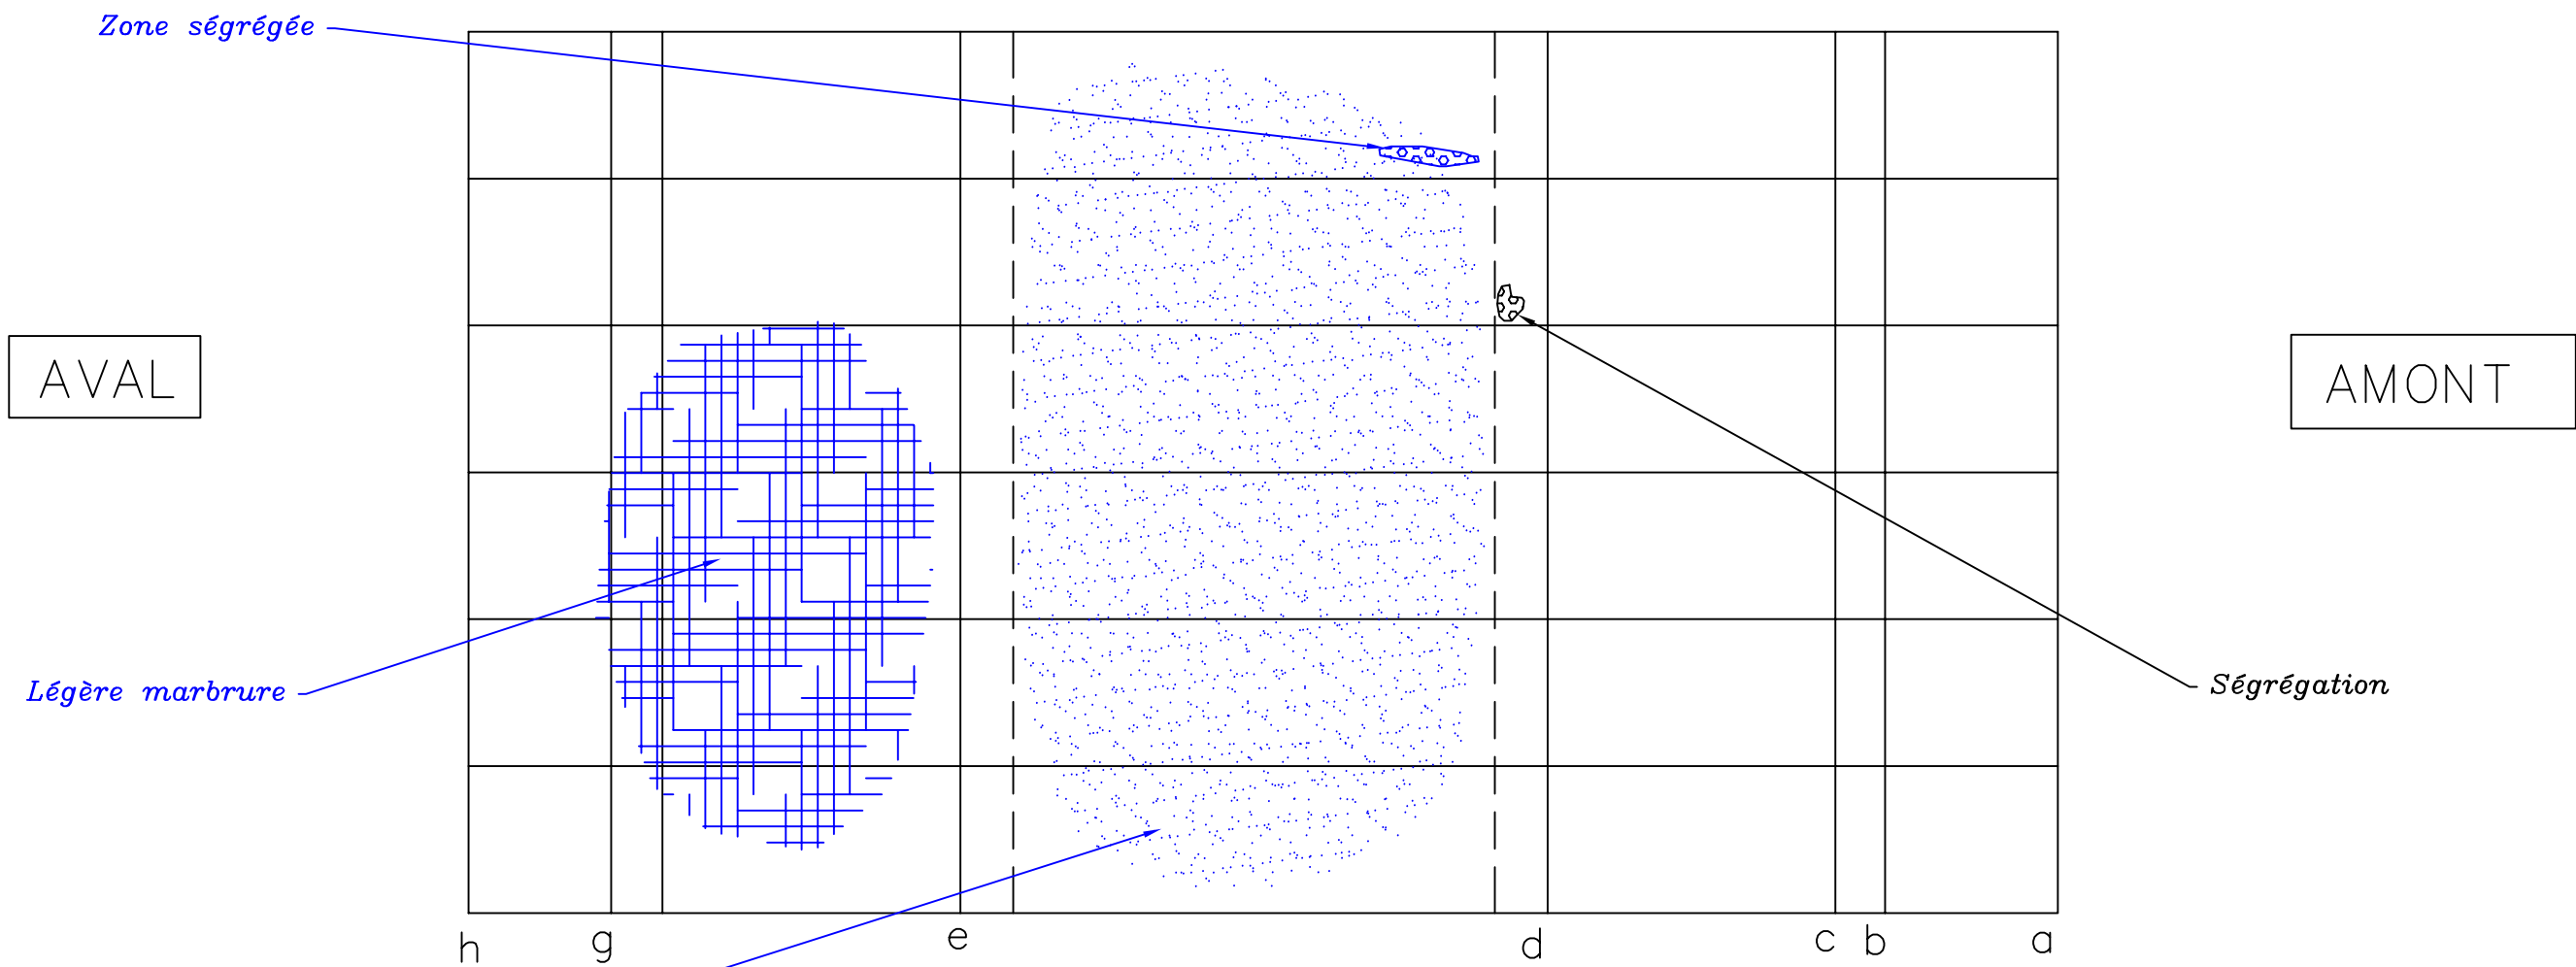
CAISSON N° 5

Remarque:  
-Zones de micro-faiencage dispersées sur l'ensemble du hourdis

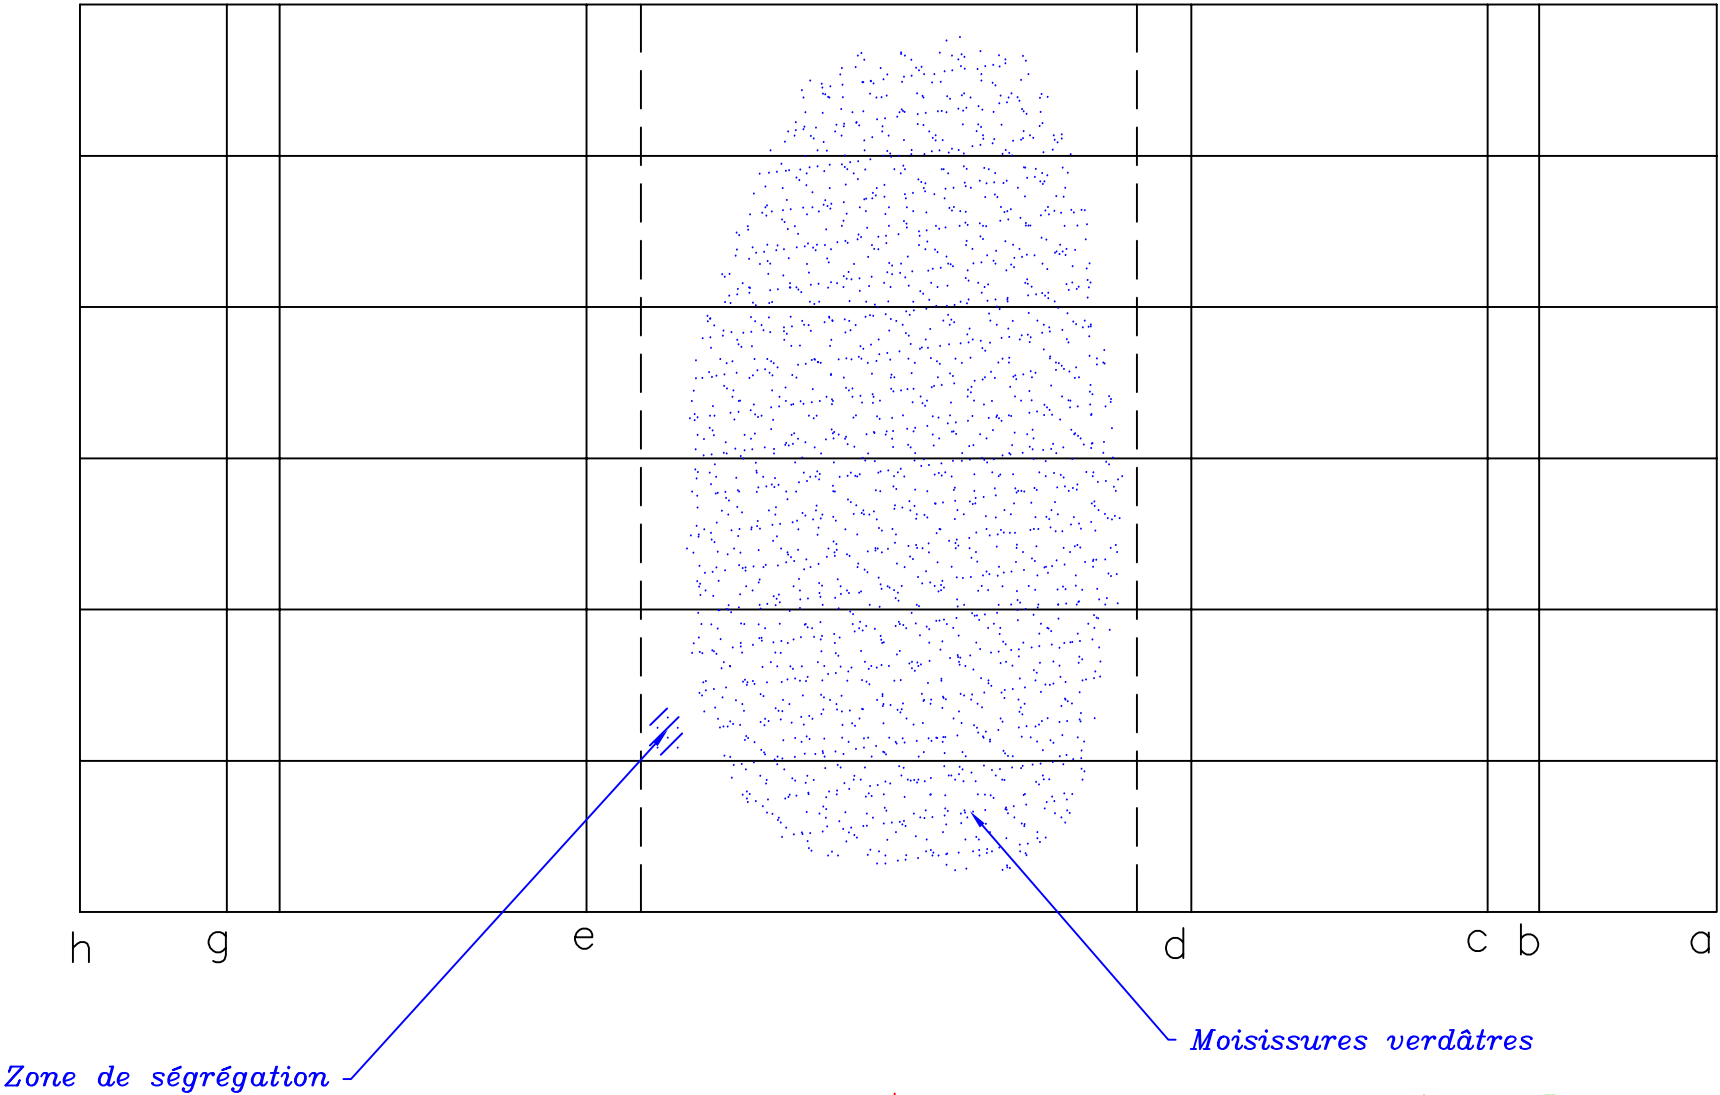
Remarque:  
-Zones de micro-faiénçage dispersées sur l'ensemble du hourdis

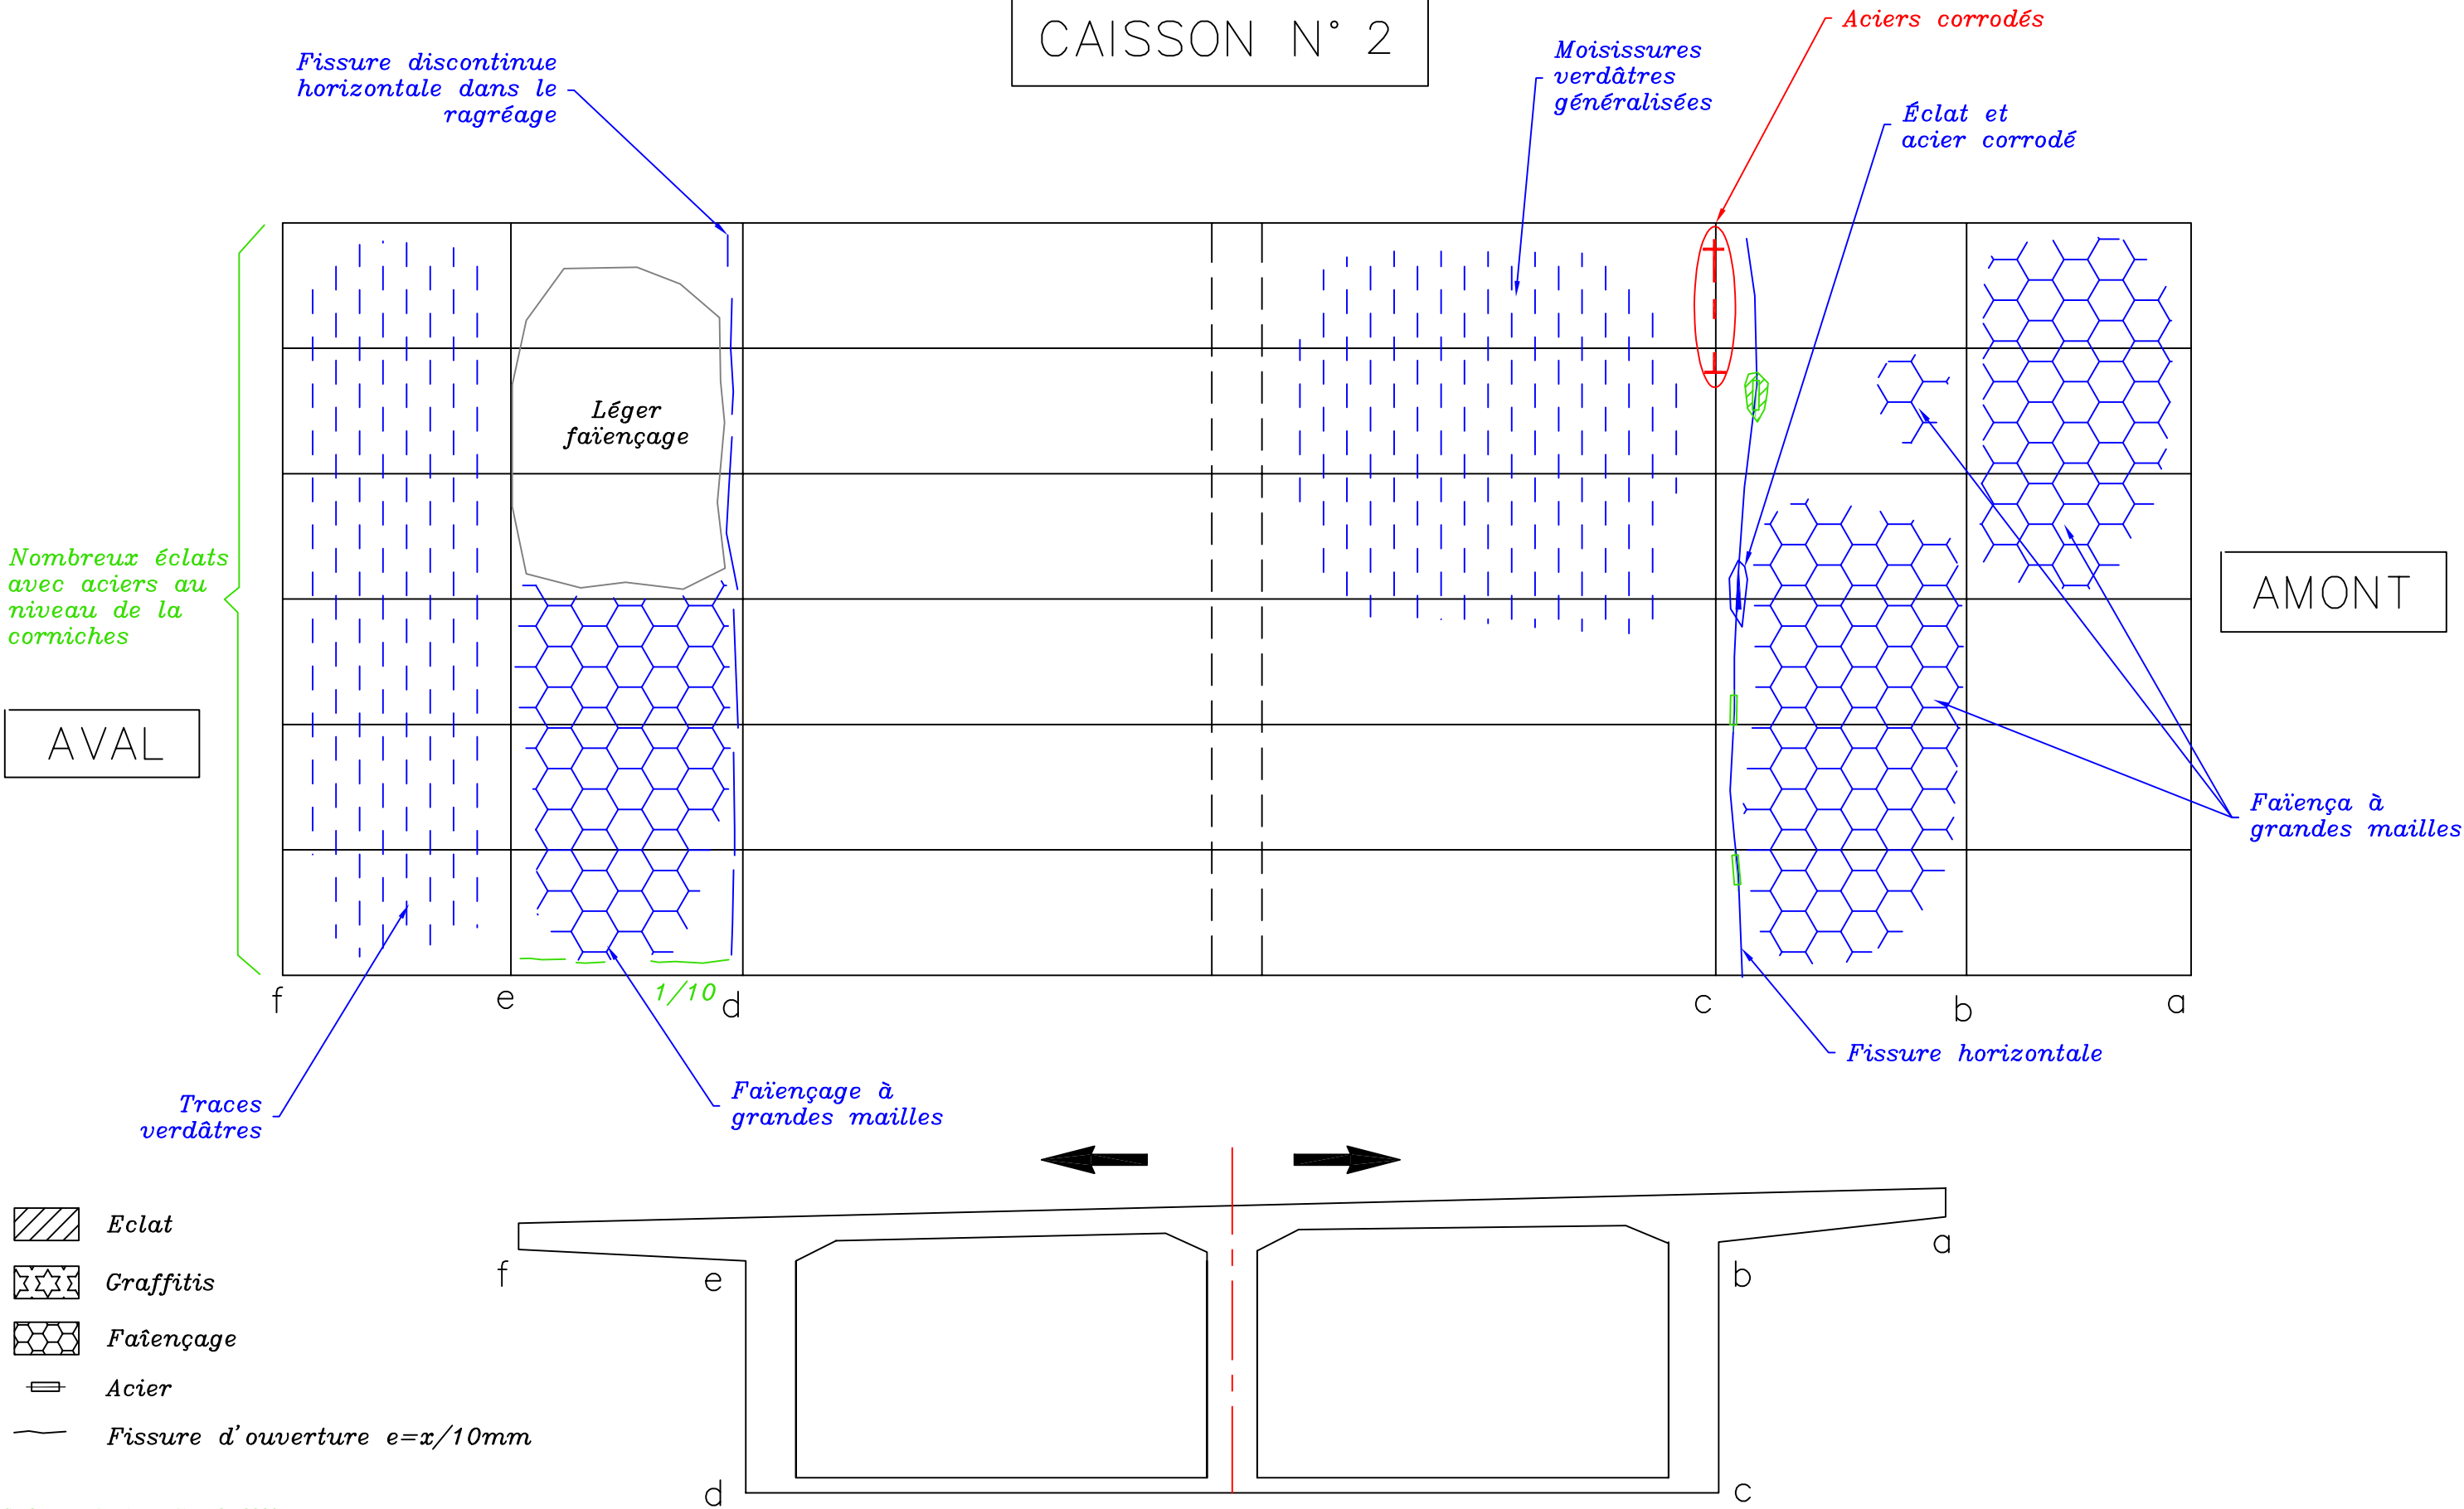
CAISSON N° 2

Remarque: moisissures sous l'encorbellement
