**Dossier 2022-030 (affaire 20-HF-0005)**  
Procès-verbal d'inspection détaillée d'ouvrage d'art  
PI2 – A34/la Meuse à Lumes (08)

MARS 2022

Étude réalisée à la demande de la DIR Nord – SPT/GOA

Référence fichier : A34-0400

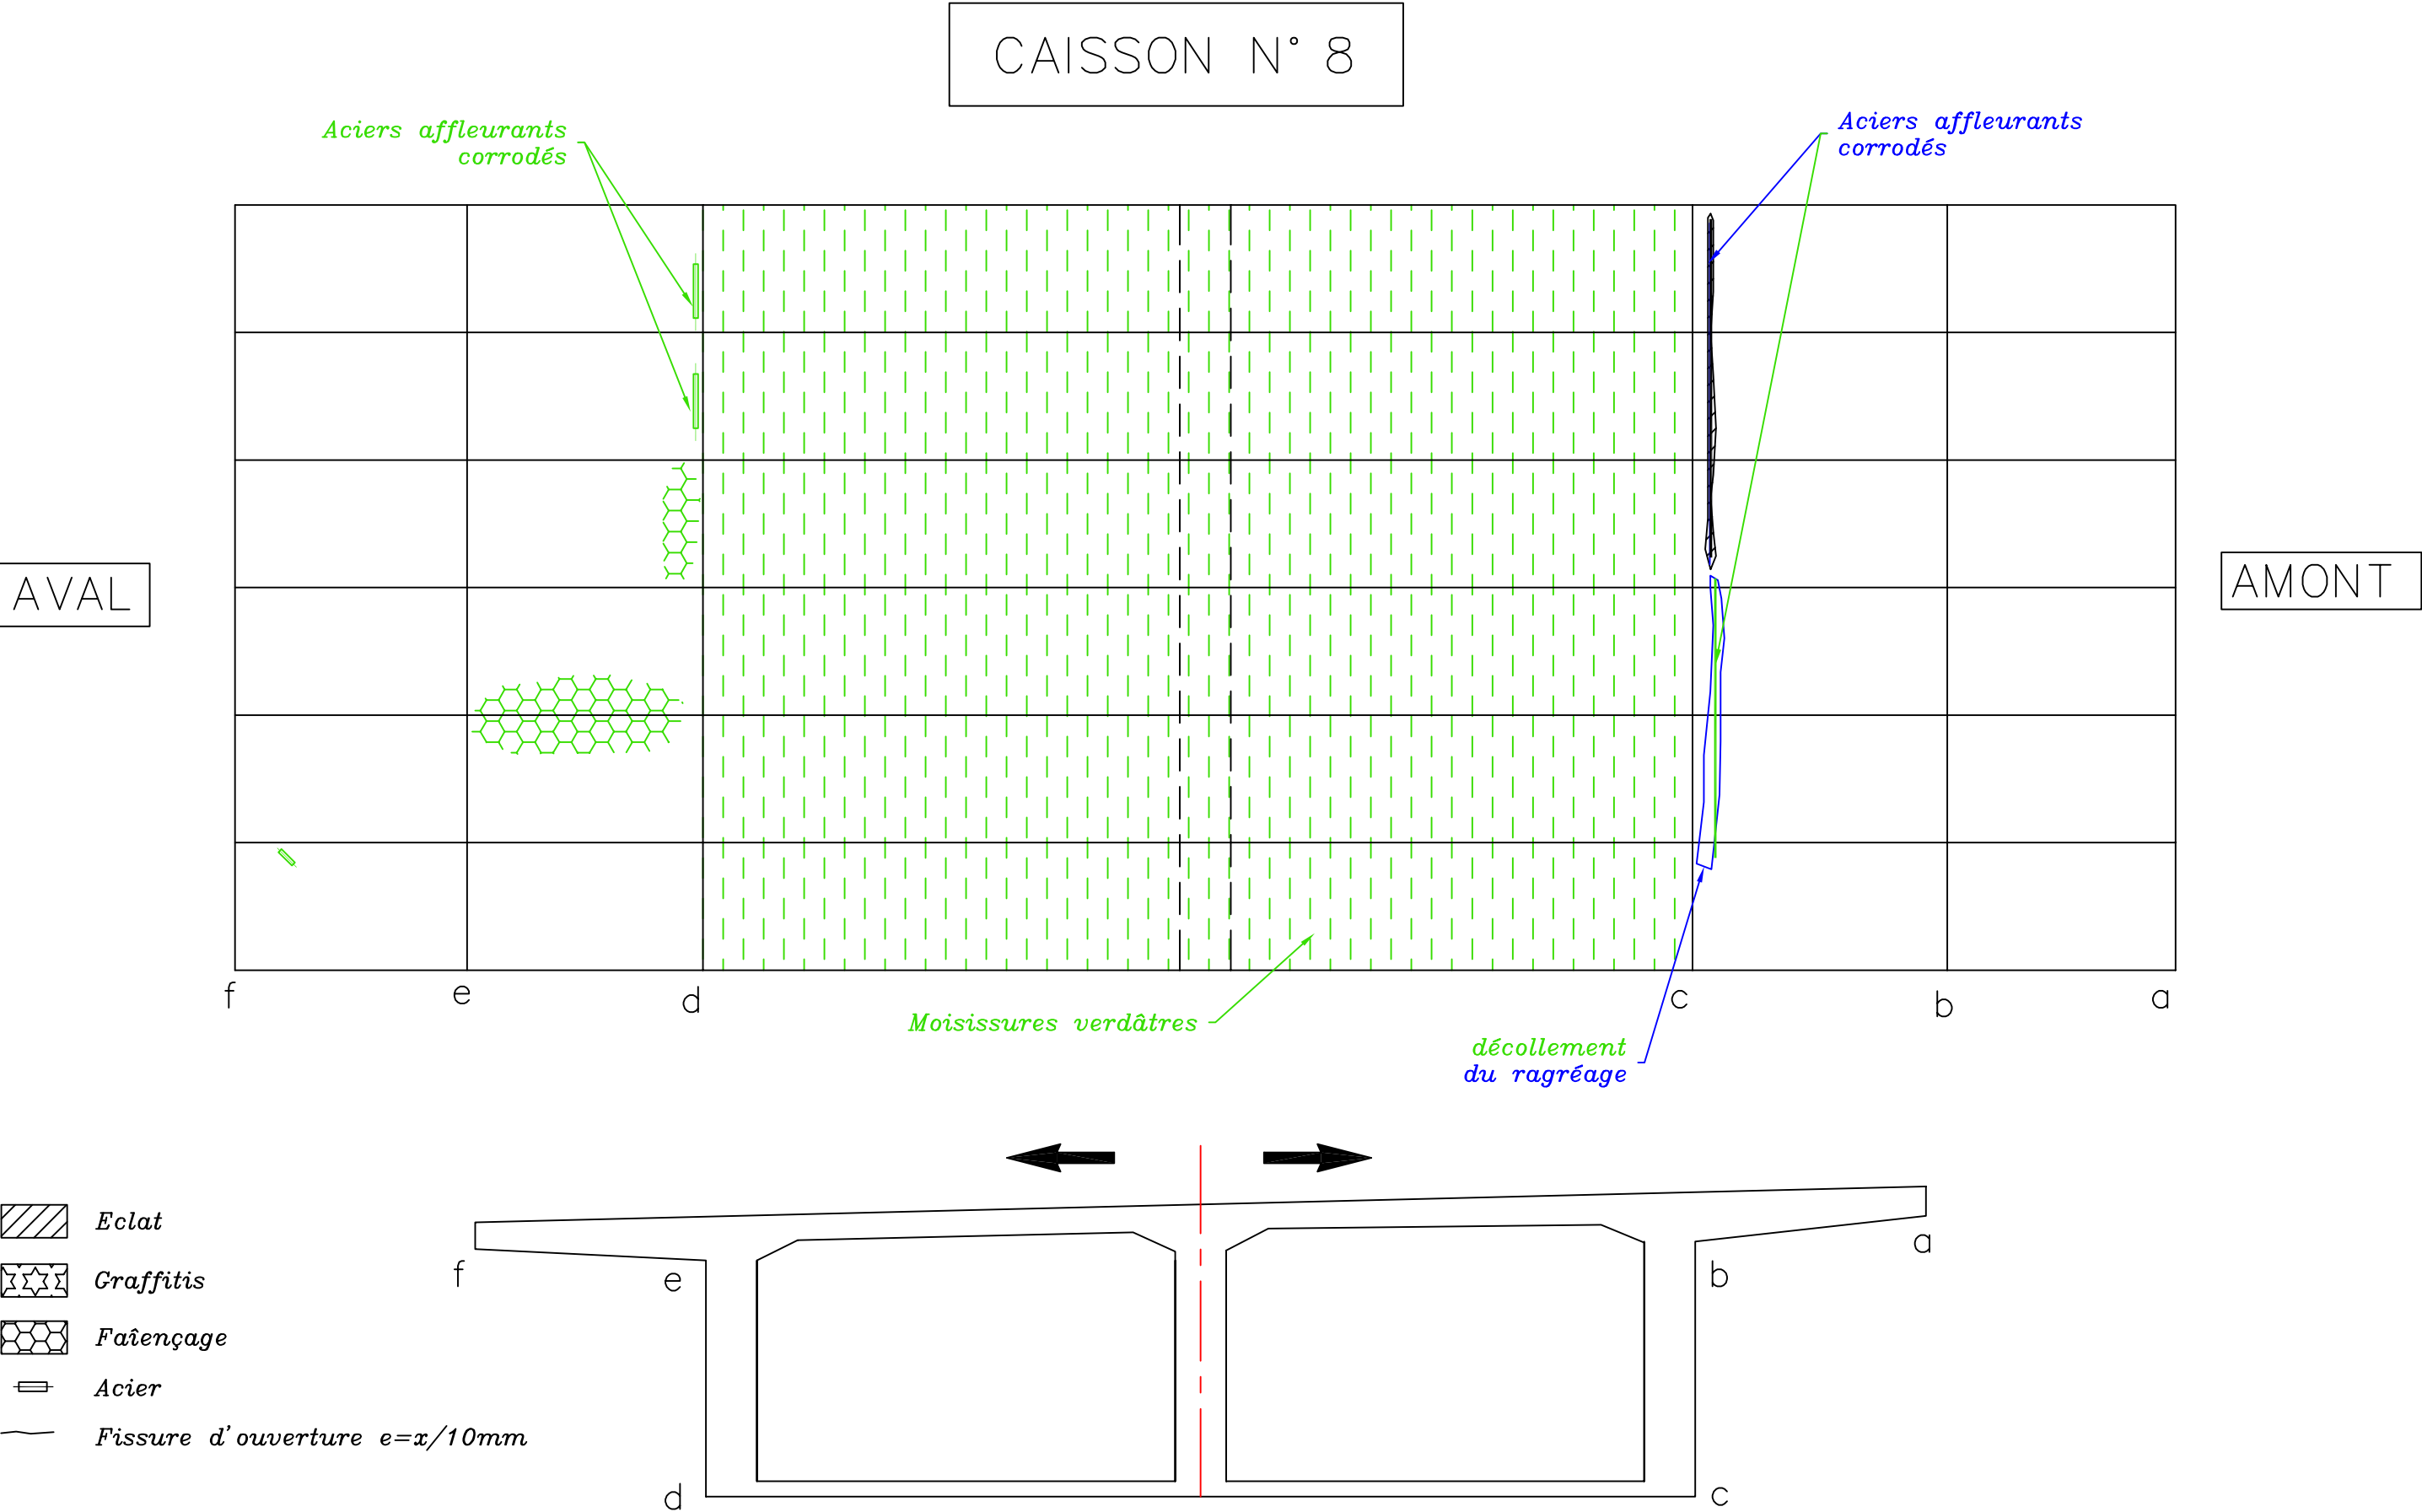
Remarque: Moisissures vertes

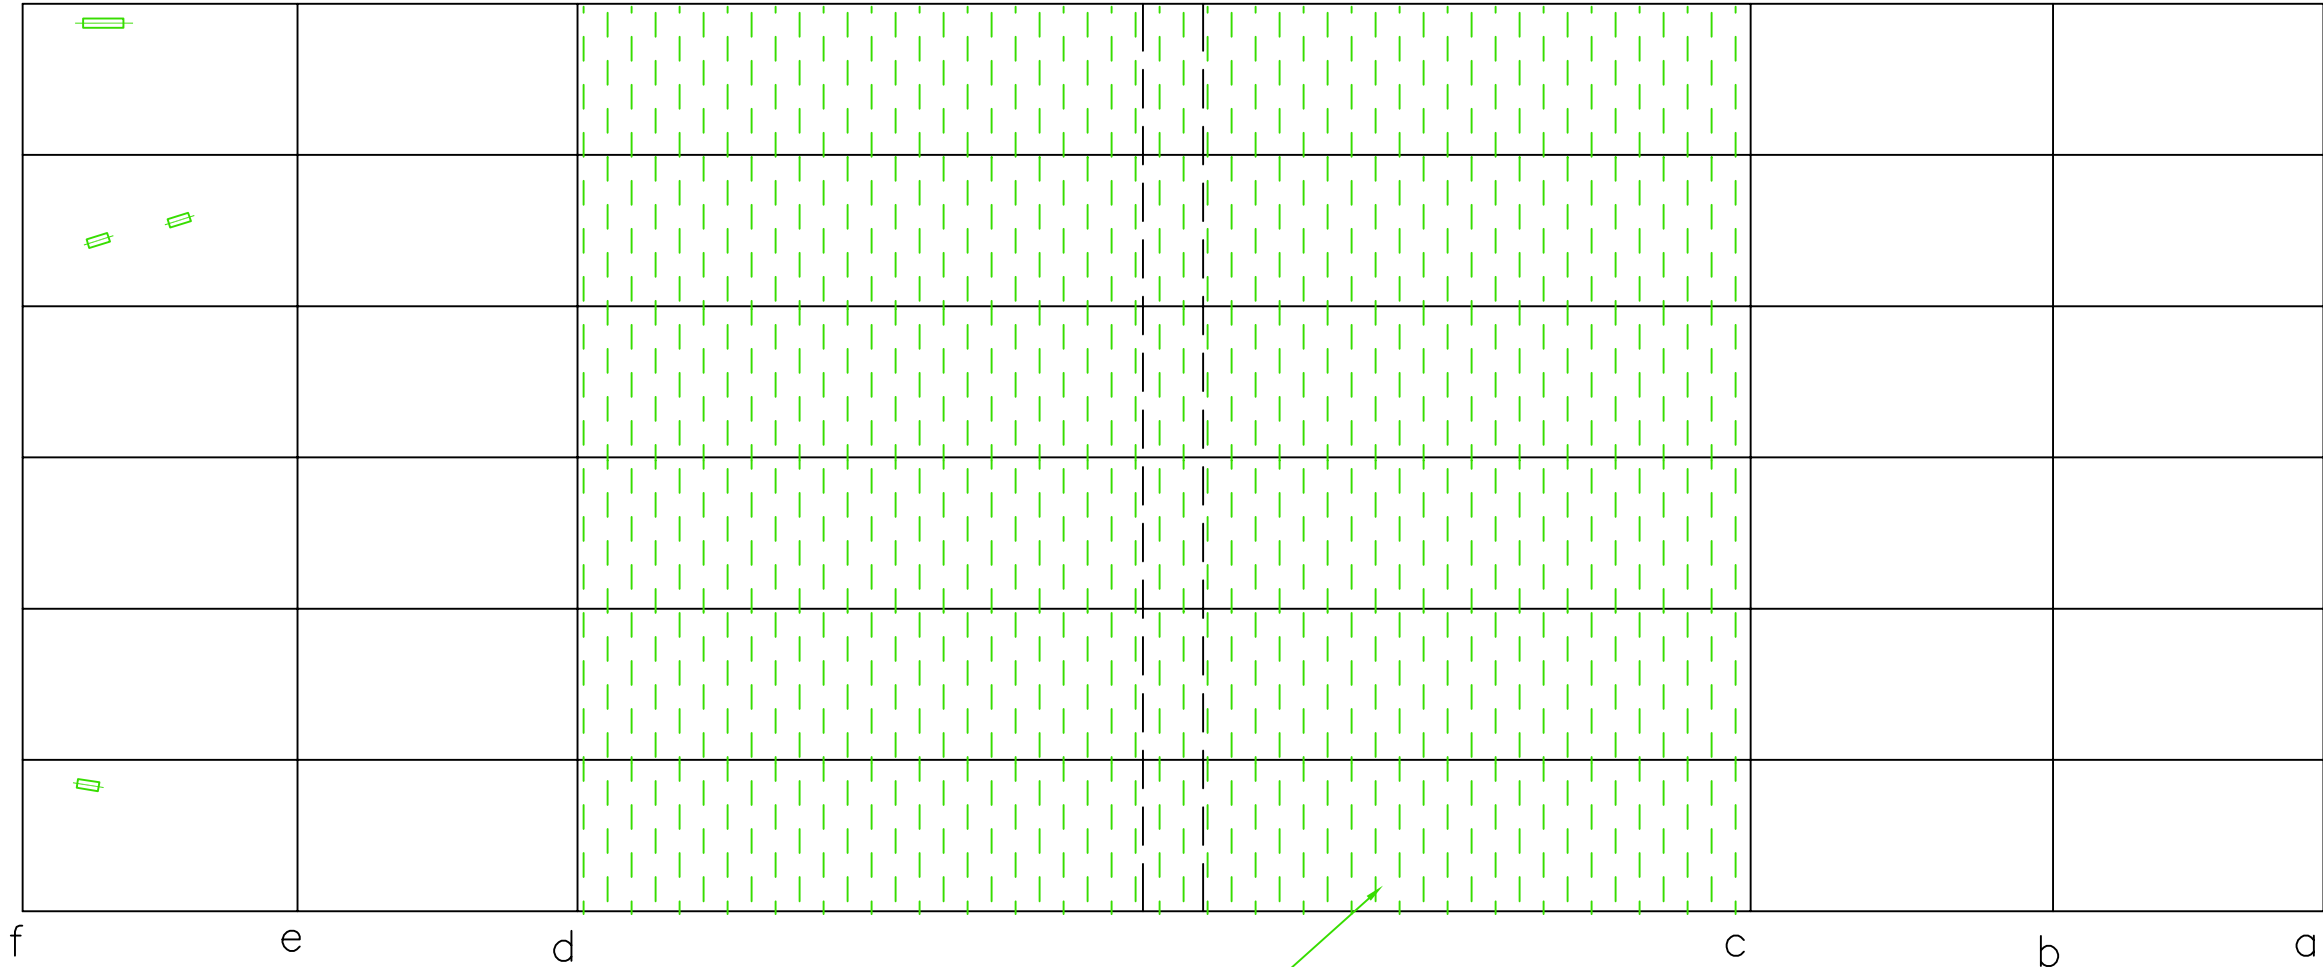
Moississures verdâtres
