# Rapport d'inspection détaillée subaquatique

## Pont PI 2 à Lumes

OA n° A34-0400 TG et TD  
Novembre 2020

Pont PI 2, A34 sur la Meuse à Lumes (08)

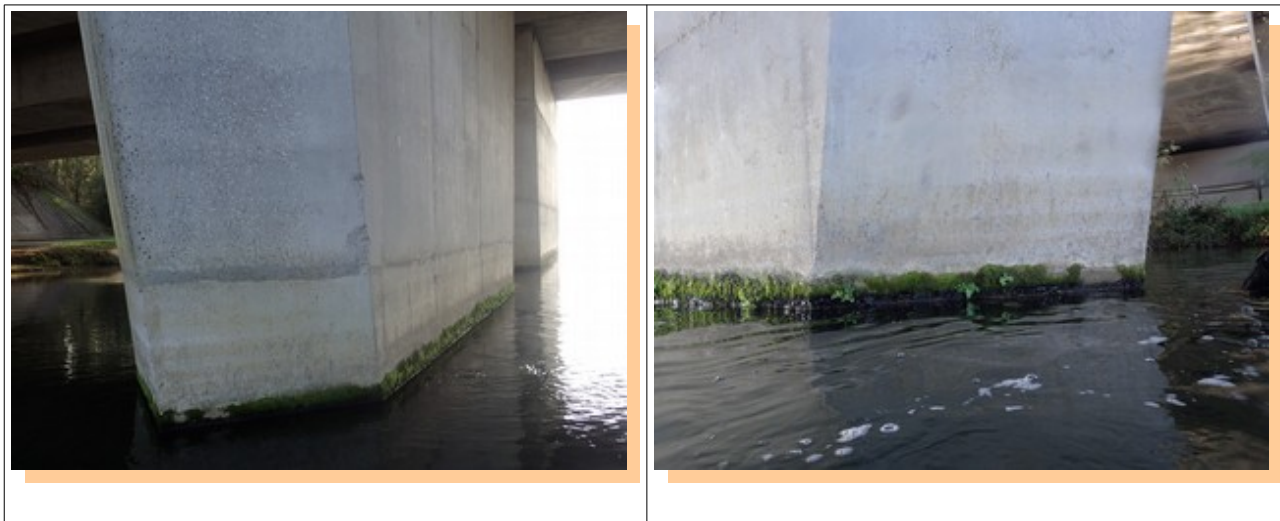
Un dépôt verdâtre recouvre le béton en zone de marnage.

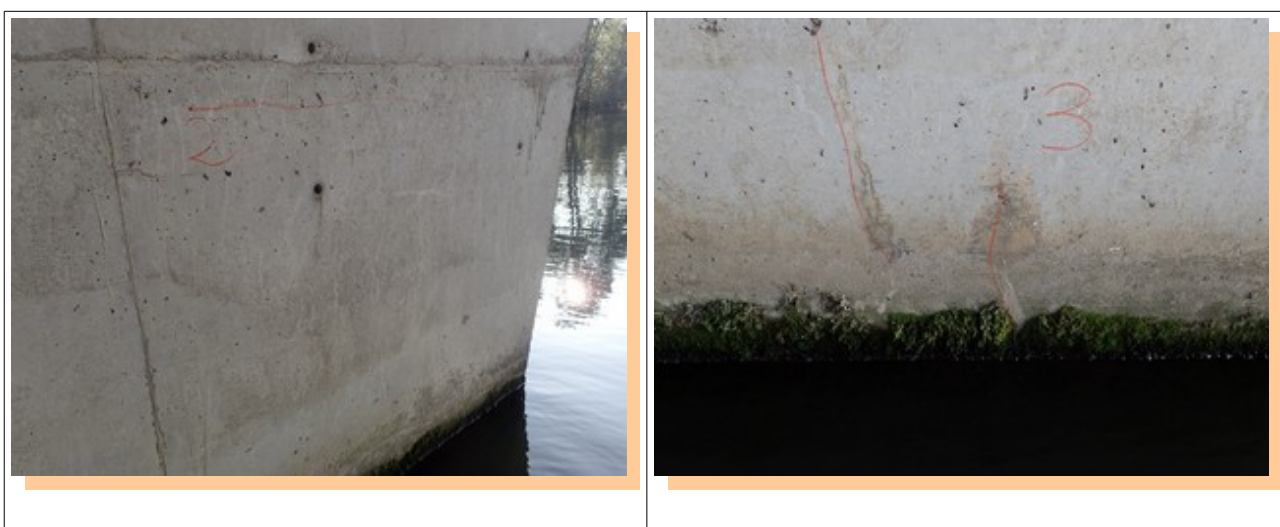
Les piles de l'ouvrage amont présentent des fissures

La pile rive gauche présente 2 fissures verticales qui montent jusqu'à une hauteur de 2,00m au-dessus du niveau d'eau, d'ouverture inférieure à 1mm.

La pile rive droite présente plusieurs fissures horizontales et verticales qui montent jusqu'à une hauteur de 2,00m.  
Leur ouverture est inférieure à 1mm.

Certaines de ces fissures sont visibles jusqu'à 10cm en partie immergée.

Détails des fissures fournis sur les planches techniques en fin de document.

Hors d'eau, les piles de l'ouvrage amont présentent des fissures d'ouverture inférieure à 1mm.

Surveiller l'évolution des fissures sur les piles amont par la mise en place d'instrumentation des fissures par exemple.

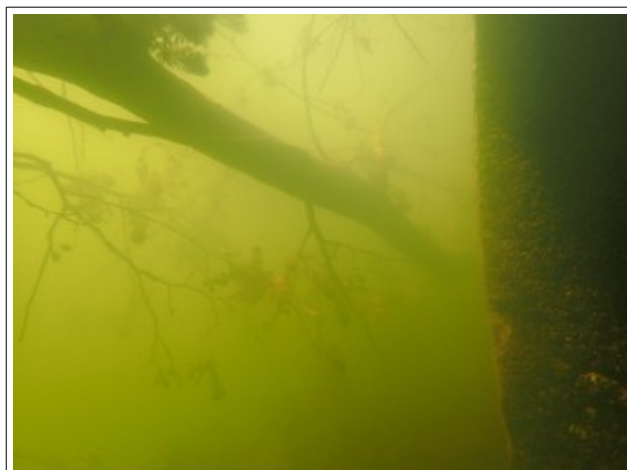
Rive gauche

Des embâcles sont retenus sur les avant-becs des piles de l'ouvrage amont.

Le volume d'embâcles est plus important au pied de la pile rive gauche.

Éliminer les embâcles sur les avant-becs des piles amont, rive gauche et droite.

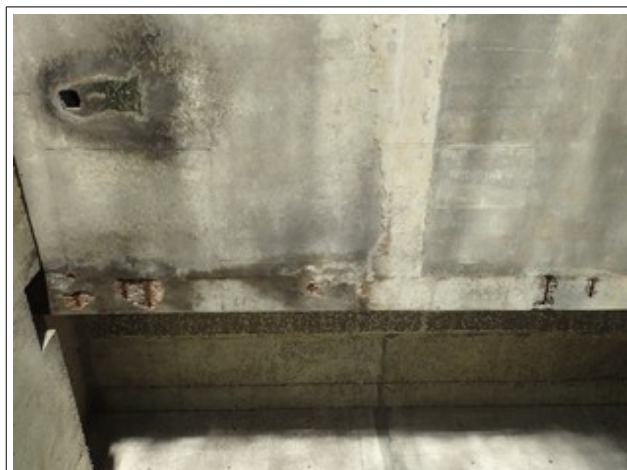
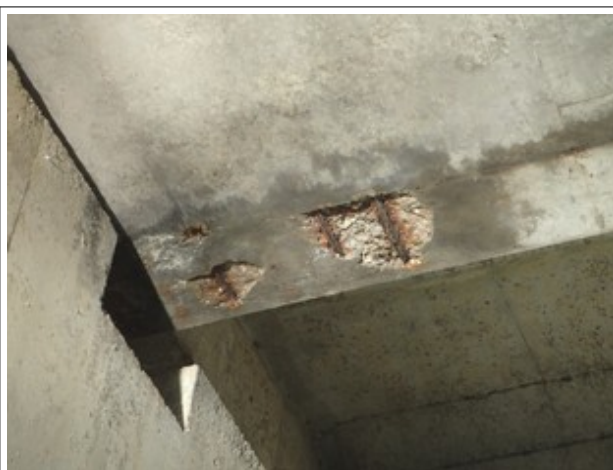
Nous constatons des armatures apparentes accompagnées de nids de cailloux dans le béton sur la sous-face du caisson en béton du tablier amont.

Ce désordre est visible sur environ 5,00m de longueur depuis la pile, entre la pile et la culée, rive droite.

Protéger les armatures apparentes de la sous-face du tablier de l'oxydation.

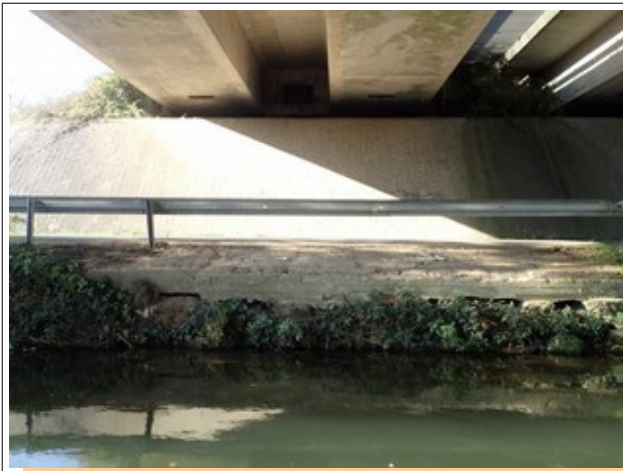
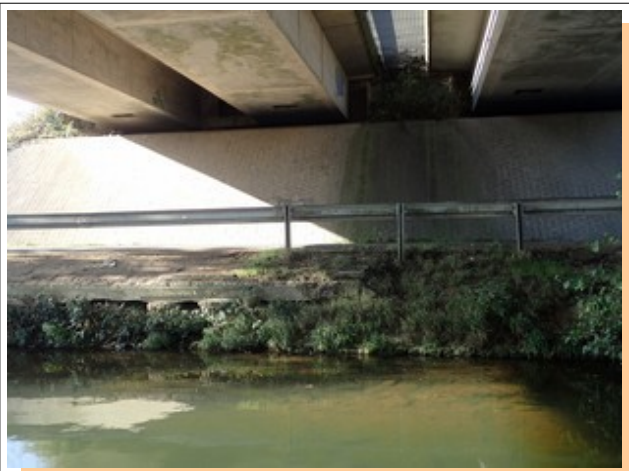
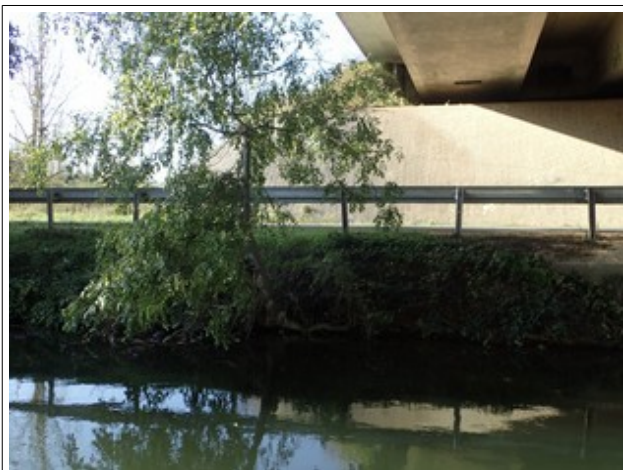
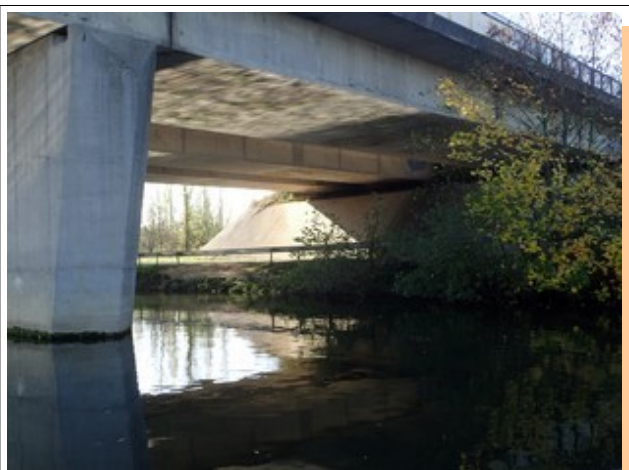
Nous constatons une érosion de la berge.

La berge soutient la RD 34, la structure en béton de la route est visible.

La végétation envahie le talus en amont et en aval de l'ouvrage.

Stopper et empêcher l'érosion des berges.

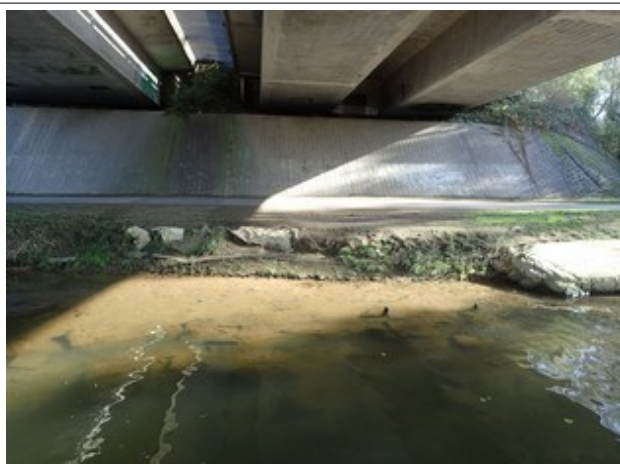
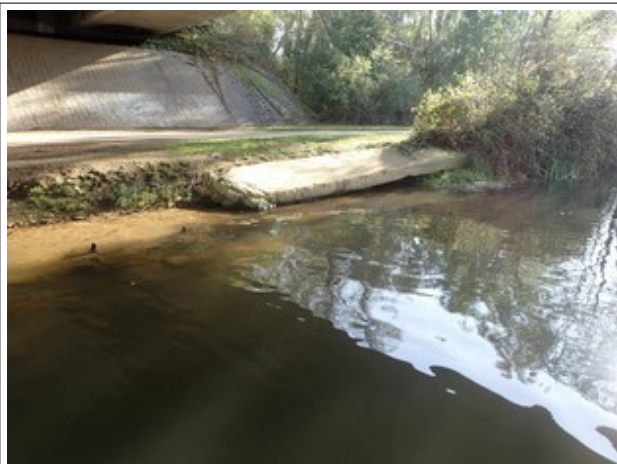
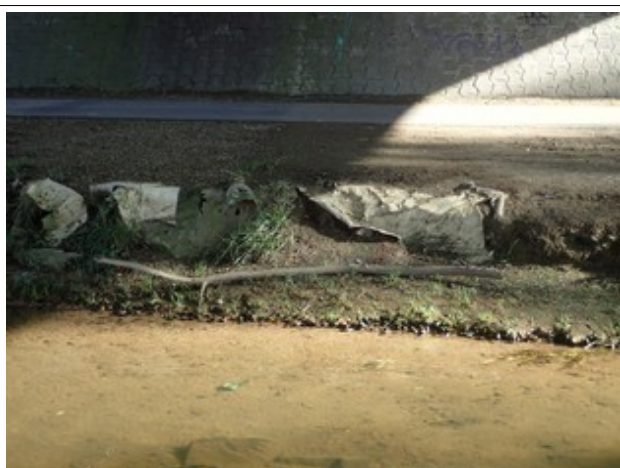
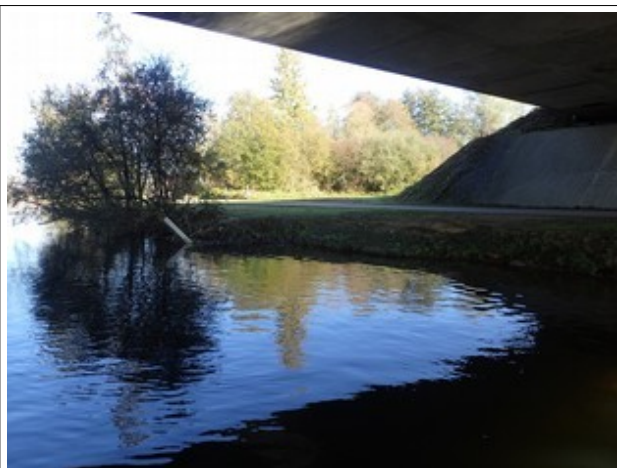
La berge s'érode également.

Le géotextile et la structure du chemin de halage sont visibles, un bloc de béton se situe en amont.

La berge rive droite est érodée et il convient donc d'entretenir ou réparer localement celle-ci.

Note IQOA 2E, du fait de cette érosion.
