**SBL**

**FCIP GIP**

Date d'intervention :

**06/06/2026**

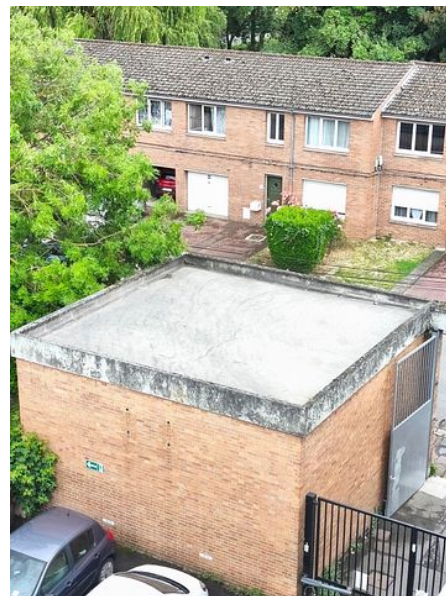
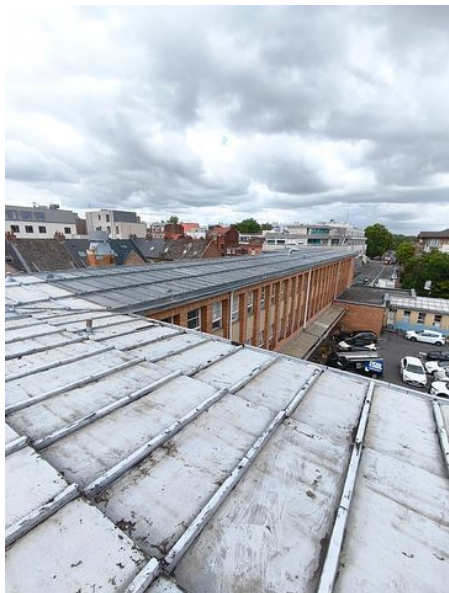
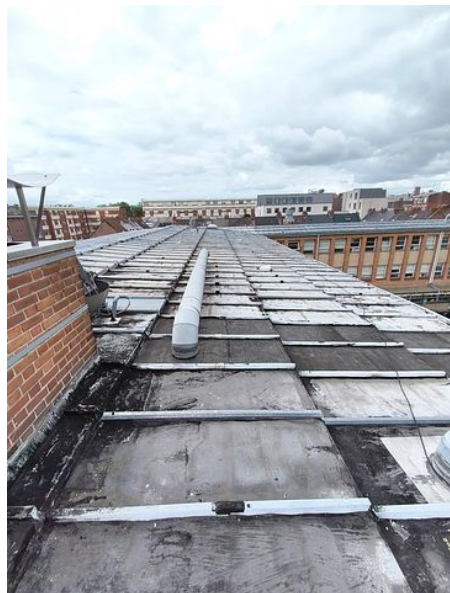
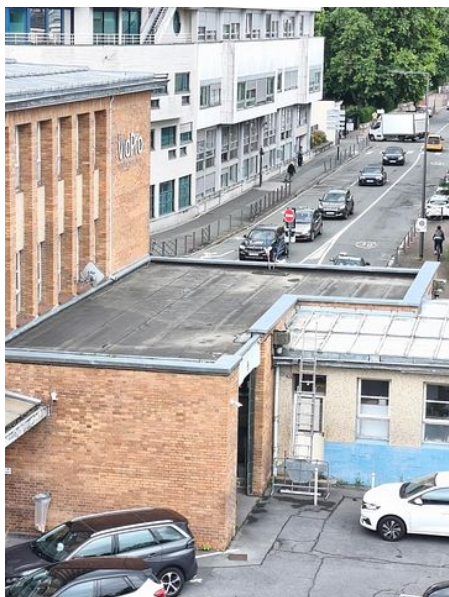
Ligne de vie

**Sujet à amélioration**

Absence de protection contre les chutes de hauteur sur l'ensemble des toitures

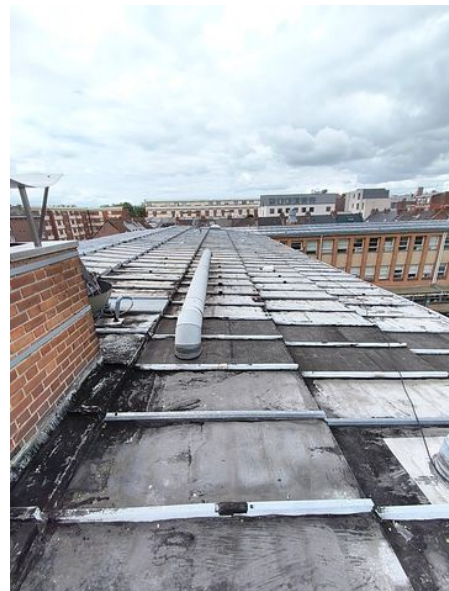
## Etanchéité

**Sujet à amélioration**

Les toitures en zinc présentent une usure générale avancée ; la toiture est probablement en fin de vie. Un diagnostic approfondi ainsi que d'éventuels travaux de rénovation doivent être envisagés à court terme.

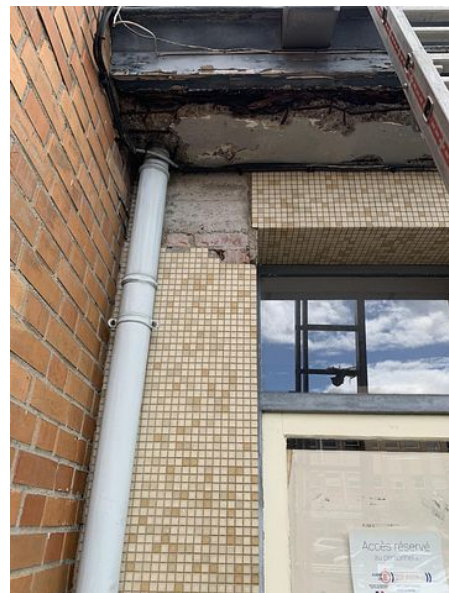
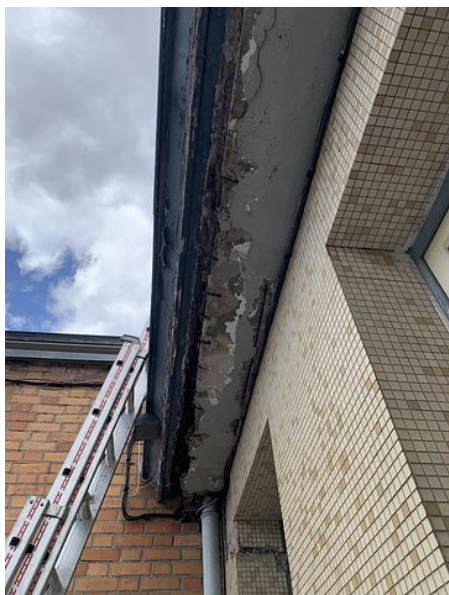
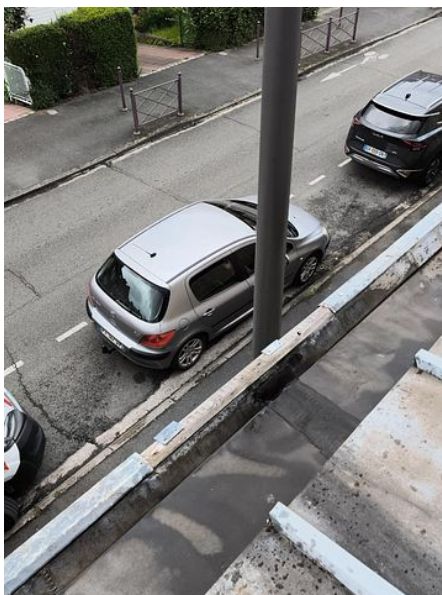
### Chéneaux

**Sujet à amélioration**

Les chéneaux et dessous de chéneaux sont vétustes - Des travaux de rénovation sont à entreprendre à court terme

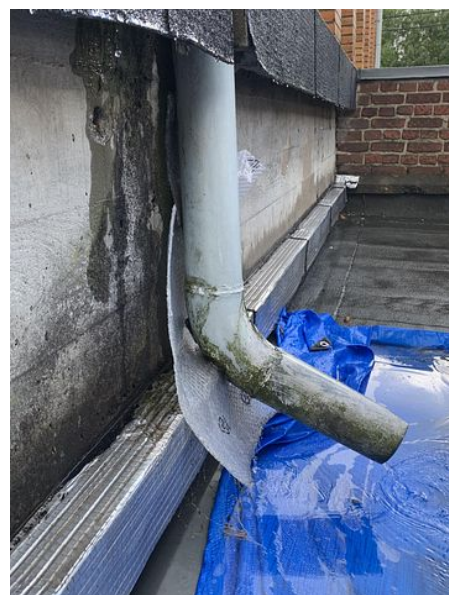
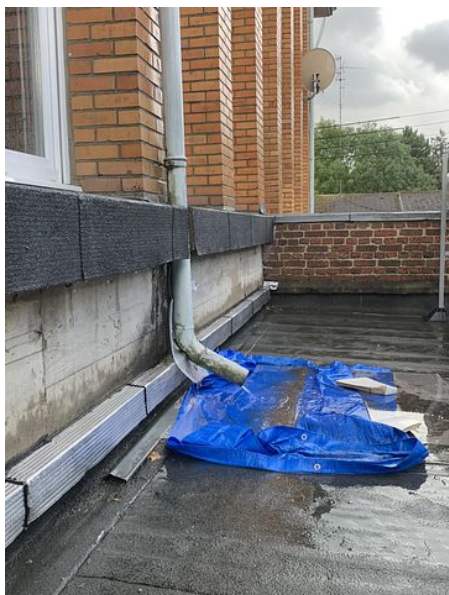
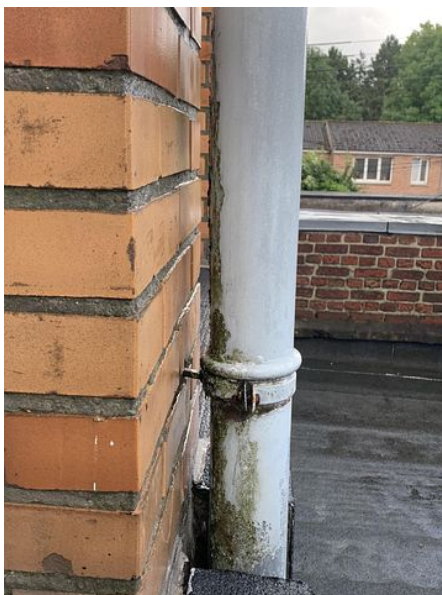
#### Tuyau de descente EP

**Sujet à amélioration**

Le tuyau de descente des eaux pluviales présente une perforation. Il conviendrait de remplacer la descente sur 2 mètres ainsi que le coude afin d'éviter tout risque d'infiltration à l'intérieur du bâtiment.

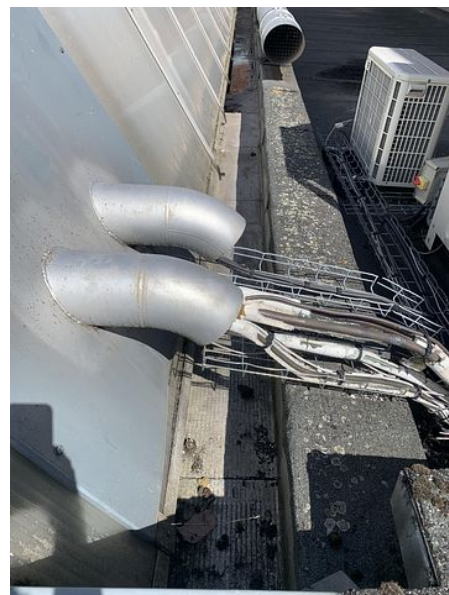
### Système de ventilation

**Sujet à amélioration**

Commentaire :  
Gaine de ventilation détériorées. Une maintenance des système de ventilation est à envisager.

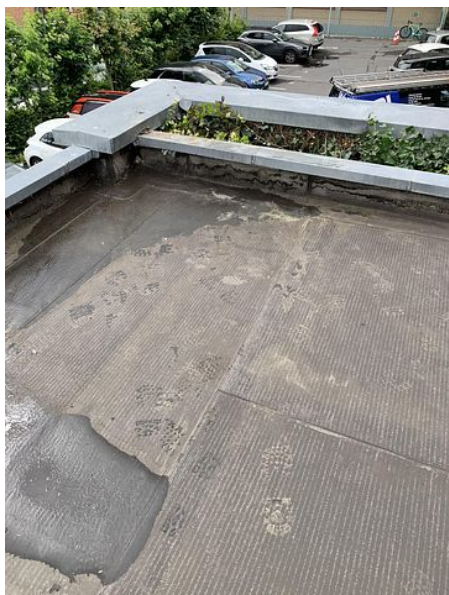
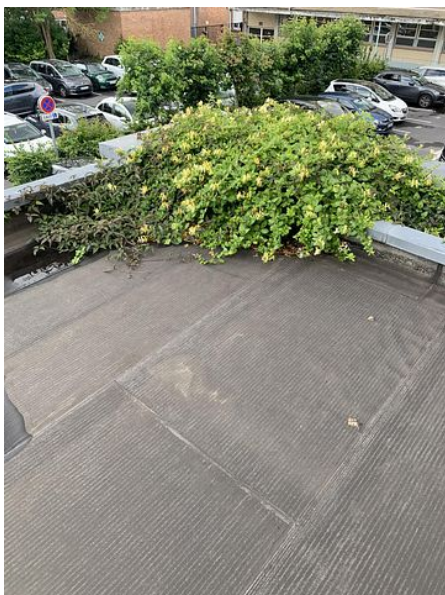
### Présence de végétation à proximité de la toiture

**Sujet à amélioration**

Commentaire :  
Nous avons procédé au retrait de la végétation qui empiétait sur la toiture-terrasse. Celle-ci peut engendrer une usure prématurée de l'étanchéité et s'introduire sous la couvertine, créant ainsi un risque d'infiltration. À surveiller.
