## Rapport de la mission de repérage des matériaux et produits contenant de l'amiante

**1 rue Victor Cousin,  
75005 PARIS**

# **Pré-Rapport de repérage des matériaux et produits contenant de l'amiante avant-travaux**

**GALERIES NOBLES - LA SORBONNE  
1 rue Victor Cousin PARIS**

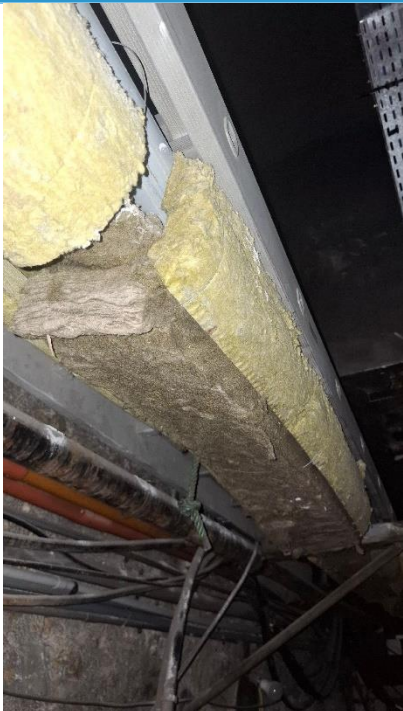
| Localisation du PRV | MPSCA | Critère de décision | Numéro d'analyse | Résultat |
|---|---|---|---|---|
| C364 (RDC) | Calorifugeage TYPE1 TYPE2 | Analyse laboratoire | *RV-0783* | Négatif |

| Numéro de prélèvement | Localisation | MPSCA | Photo |
|---|---|---|---|
| *RV-0783* | C364 (RDC) | Autre Calorifugeage<br>TYPE1 TYPE2 | |

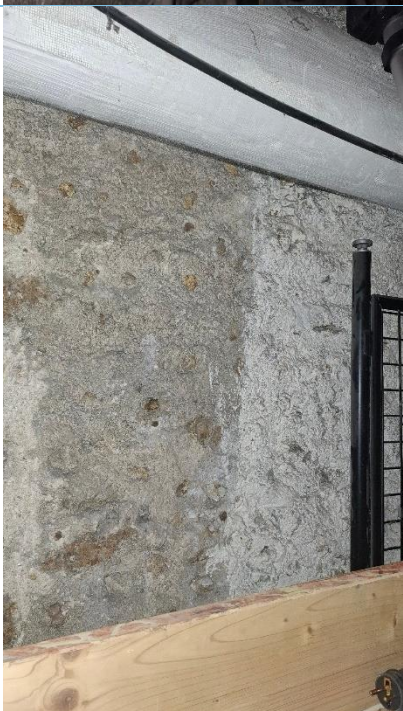
| Localisation du PRV | MPSCA | Critère de décision | Numéro d'analyse | Résultat |
|---|---|---|---|---|
| C364 (RDC) | Enduit mural | Analyse laboratoire | *RV-0784* | Négatif |

| Numéro de prélèvement | Localisation | MPSCA | Photo |
|---|---|---|---|
| *RV-0784* | C364 (RDC) | Autre Enduit mural | |

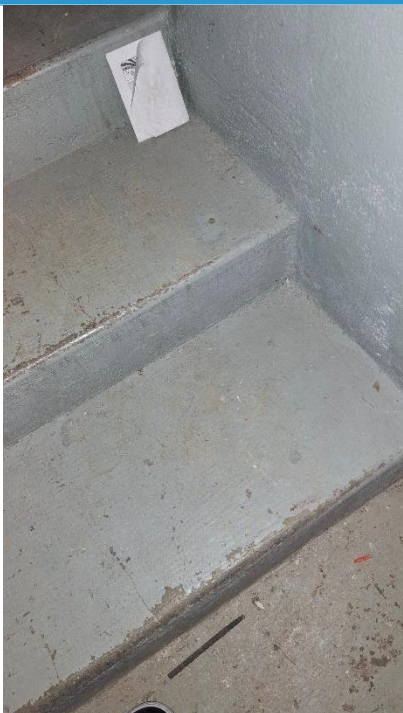
| Localisation du PRV | MPSCA | Critère de décision | Numéro d'analyse | Résultat |
|---|---|---|---|---|
| C347 (RDC) | Peinture de sol | Analyse laboratoire | *RV-0785* | Négatif |

| Numéro de prélèvement | Localisation | MPSCA | Photo |
|---|---|---|---|
| *RV-0785* | C347 (RDC) | Autre Peinture de sol | |

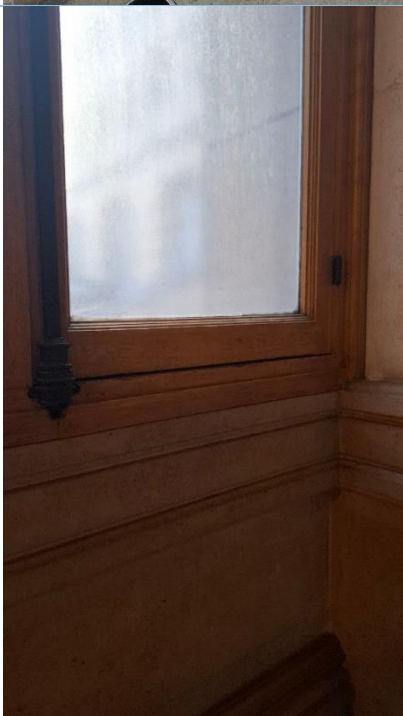
| Localisation du PRV | MPSCA | Critère de décision | Numéro d'analyse | Résultat |
|---|---|---|---|---|
| Galerie Richelieu (niveau C) | Peinture intérieure | Analyse laboratoire | *RV-0787* | Négatif |

| Numéro de prélèvement | Localisation | MPSCA | Photo |
|---|---|---|---|
| *RV-0787* | Galerie Richelieu (niveau C) | Autre Peinture intérieure | |

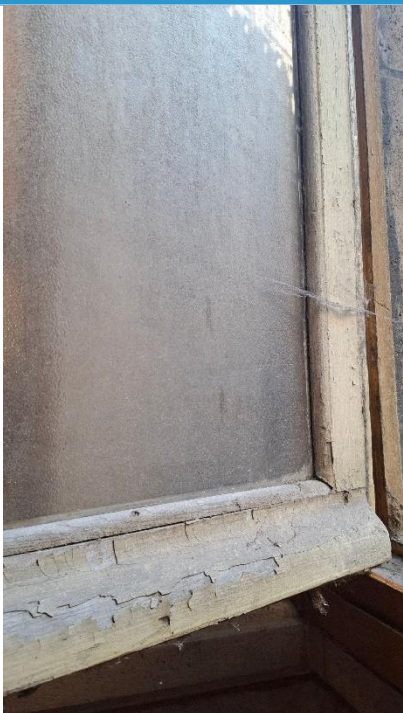
| Localisation du PRV | MPSCA | Critère de décision | Numéro d'analyse | Résultat |
|---|---|---|---|---|
| Galerie Richelieu (niveau C) | Peinture extérieure | Analyse laboratoire | *RV-0788* | Négatif |

| Numéro de prélèvement | Localisation | MPSCA | Photo |
|---|---|---|---|
| *RV-0788* | Galerie Richelieu<br>(niveau C) | Autre Peinture<br>extérieure | |

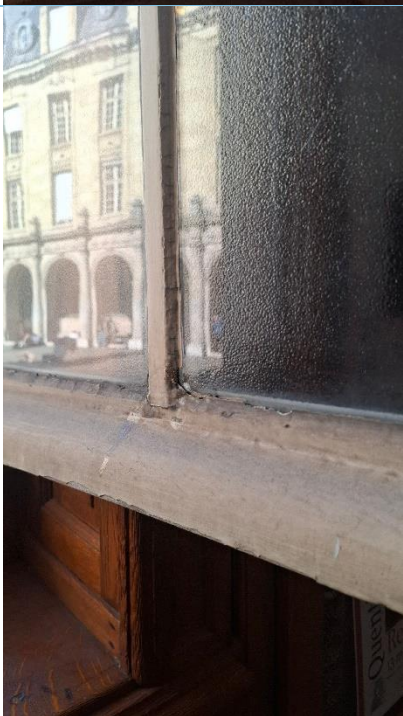
| Localisation du PRV | MPSCA | Critère de décision | Numéro d'analyse | Résultat |
|---|---|---|---|---|
| Galerie Rollin (niveau C) | Mastic vitrier | Analyse laboratoire | *RV-0789* | Négatif |

| Numéro de prélèvement | Localisation | MPSCA | Photo |
|---|---|---|---|
| *RV-0789* | Galerie Rollin<br>(niveau C) | Autre Mastic<br>vitrier | |

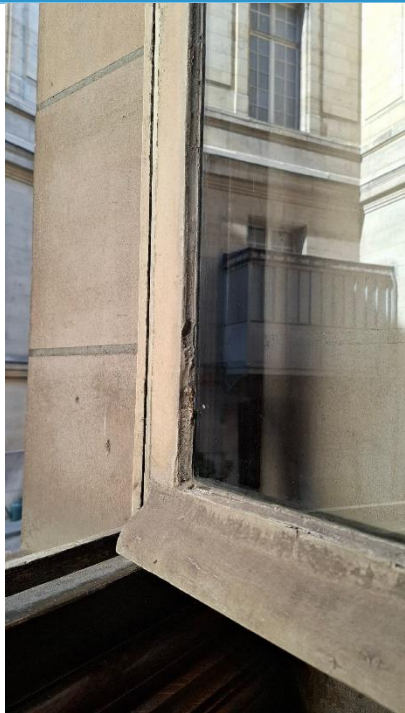
| Localisation du PRV | MPSCA | Critère de décision | Numéro d'analyse | Résultat |
|---|---|---|---|---|
| Galerie des Sciences (niveau B) | Mastic de vitrage | Analyse laboratoire | *RV-0790* | Négatif |

| Numéro de prélèvement | Localisation | MPSCA | Photo |
|---|---|---|---|
| *RV-0790* | Galerie des Sciences (niveau B) | Autre Mastic de vitrage | |

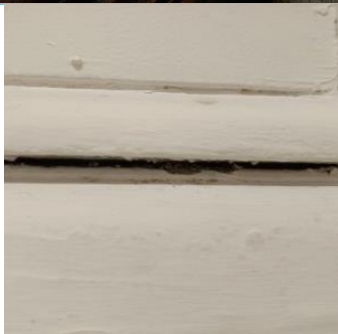
| Localisation du PRV | MPSCA | Critère de décision | Numéro d'analyse | Résultat |
|---|---|---|---|---|
| Niveau D, local D-631, sous traverse basse de menuiserie bois | Peinture + mastic (gris) | Analyse laboratoire | P001 | Négatif |

| Numéro de prélèvement | Localisation | MPSCA | Photo |
|---|---|---|---|
| P001 | Peinture + mastic (gris) | Niveau D, local D-631, sous traverse basse de menuiserie bois | |

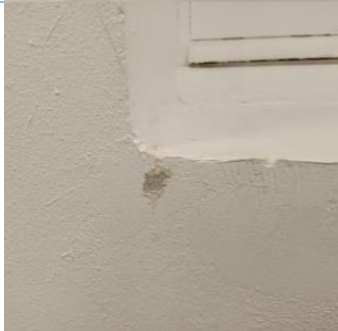
| Localisation du PRV | MPSCA | Critère de décision | Numéro d'analyse | Résultat |
|---|---|---|---|---|
| Niveau D, local D-631, sur mur intérieur béton | Peinture + enduit (plâtreux) | Analyse laboratoire | P002 | Négatif |

| Numéro de prélèvement | Localisation | MPSCA | Photo |
|---|---|---|---|
| P002 | Peinture + enduit (plâtreux) | Niveau D, local D-631, sur mur intérieur béton | |

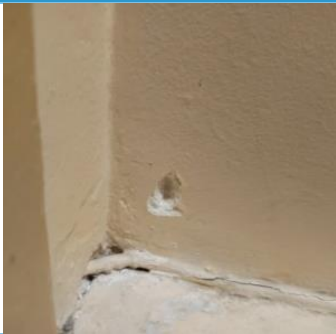
| Localisation du PRV | MPSCA | Critère de décision | Numéro d'analyse | Résultat |
|---|---|---|---|---|
| Niveau D, zone sanitaires, circulation, sur mur intérieur | Peinture + enduit (plâtreux) | Analyse laboratoire | P013 | Négatif |

| Numéro de prélèvement | Localisation | MPSCA | Photo |
|---|---|---|---|
| P013 | Peinture + enduit (plâtreux) | Niveau D, zone sanitaires, circulation, sur mur intérieur | |

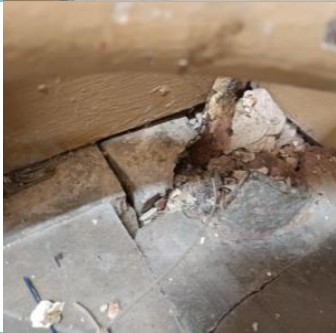
| Localisation du PRV | MPSCA | Critère de décision | Numéro d'analyse | Résultat |
|---|---|---|---|---|
| Niveau D, zone sanitaires, circulation, sous dallage pierre | Colle (grise cimenteuse) | Analyse laboratoire | P014 | Négatif |

| Numéro de prélèvement | Localisation | MPSCA | Photo |
|---|---|---|---|
| P014 | Colle (grise cimenteuse) | Niveau D, zone sanitaires, circulation, sous dallage pierre | |

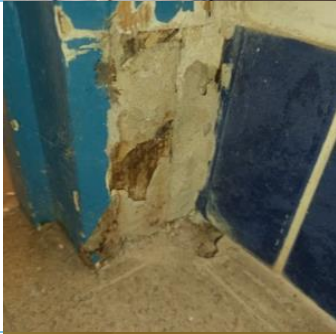
| Localisation du PRV | MPSCA | Critère de décision | Numéro d'analyse | Résultat |
|---|---|---|---|---|
| Niveau D, sanitaires, sous plinthes carrelées | Colle (grise cimenteuse) | Analyse laboratoire | P015 | Négatif |

| Numéro de prélèvement | Localisation | MPSCA | Photo |
|---|---|---|---|
| P015 | Colle (grise cimenteuse) | Niveau D, sanitaires, sous plinthes carrelées | |

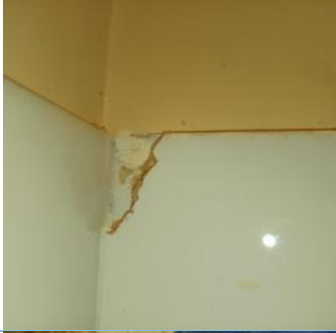
| Localisation du PRV | MPSCA | Critère de décision | Numéro d'analyse | Résultat |
|---|---|---|---|---|
| Niveau D, sanitaires, sous faïence (15x15 blanche) | Colle (blanche) | Analyse laboratoire | P016 | Négatif |

| Numéro de prélèvement | Localisation | MPSCA | Photo |
|---|---|---|---|
| P016 | Colle (blanche) | Niveau D, sanitaires, sous faïence (15x15 blanche) | |

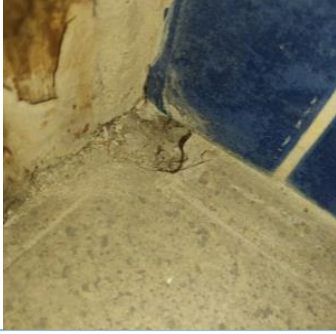
| Localisation du PRV | MPSCA | Critère de décision | Numéro d'analyse | Résultat |
|---|---|---|---|---|
| Niveau D, sanitaires, sous carrelage (10x10 gris moucheté) | Colle (grise cimenteuse) | Analyse laboratoire | P017 | Négatif |

| Numéro de prélèvement | Localisation | MPSCA | Photo |
|---|---|---|---|
| P017 | Colle (grise cimenteuse) | Niveau D, sanitaires, sous carrelage (10x10 gris moucheté) | |

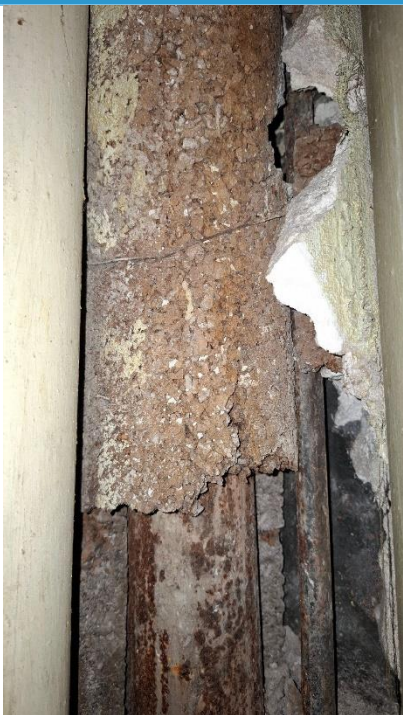
| MPSA | Élément témoin | ZPSO (locaux) |
|---|---|---|
| Calorifuge | *RV-0230* | D693 ; D694 |

| Numéro de prélèvement | Localisation | MPSCA | Photo |
|---|---|---|---|
| *RV-0230* | D-694 - Placard – Conduit – | Calorifuge | |

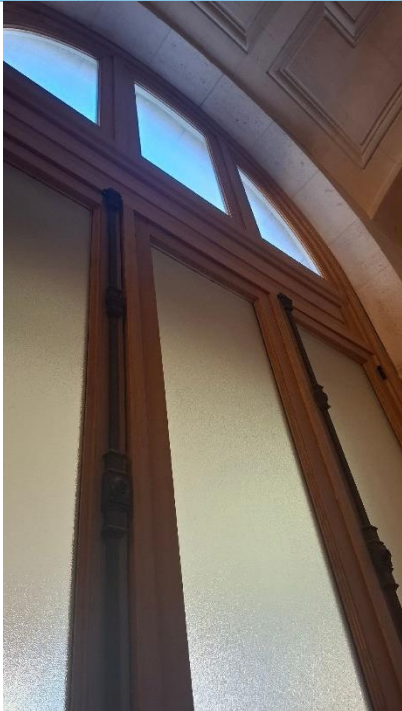
| Numéro d'observation | Localisation | Observation | Photo |
|---|---|---|---|
| 01 | Galerie Richelieu (niveau C) | Menuiseries (date 2016) | |

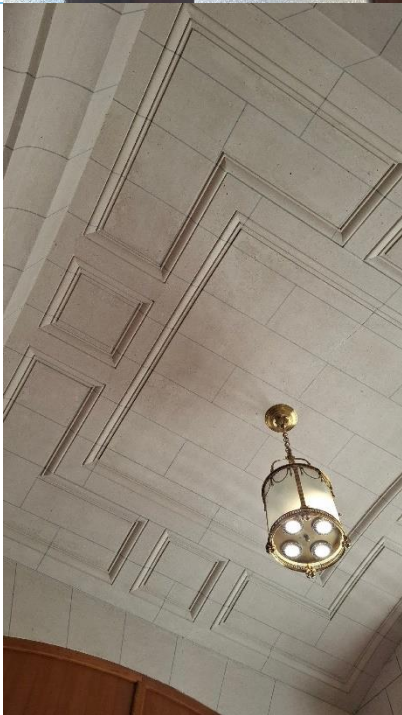
| Numéro d'observation | Localisation | Observation | Photo |
|---|---|---|---|
| 02 | Galerie Rollin (niveau C) | Matériau qui par nature ne contient pas d'amiante | |

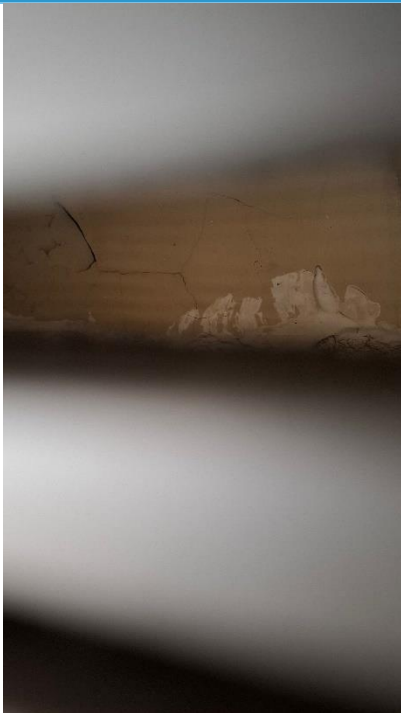
| Numéro d'observation | Localisation | Observation | Photo |
|---|---|---|---|
| 03 | D-663 | Absence de MPSCA (volume gaine aéraulique horizontale) | |

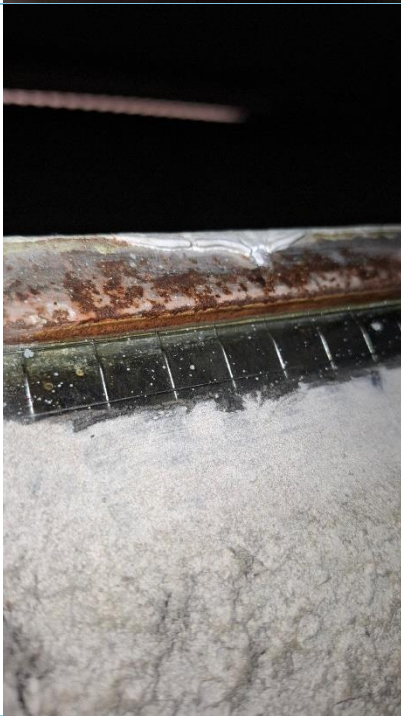
| Numéro d'observation | Localisation | Observation | Photo |
|---|---|---|---|
| 04 | D-661 | Absence de joint de vitrage | |

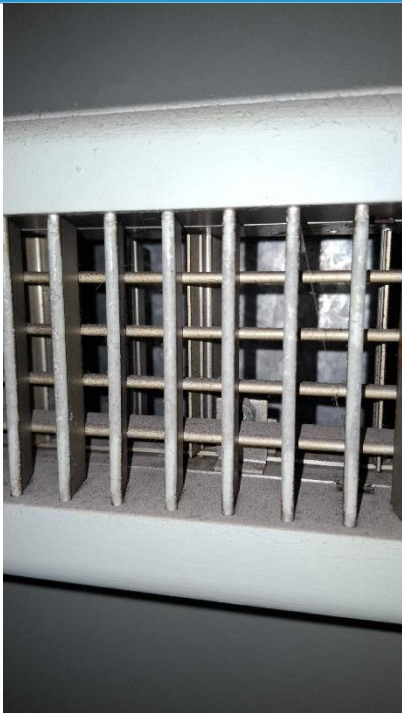
| Numéro d'observation | Localisation | Observation | Photo |
|---|---|---|---|
| 05 | D-661 | Absence de MPSCA (conduit aéraulique métal) | |

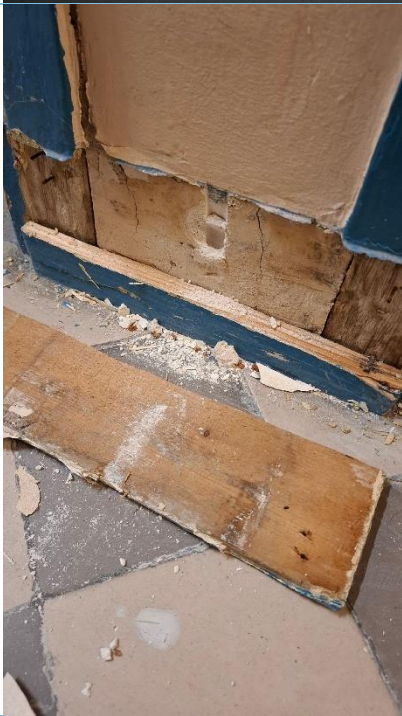
| Numéro d'observation | Localisation | Observation | Photo |
|---|---|---|---|
| 06 | D-660 | Absence de MPSCA (fixation plinthe bois) | |

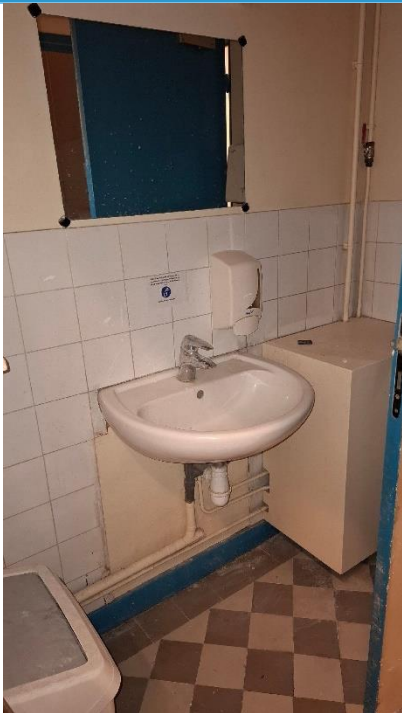
| Numéro d'observation | Localisation | Observation | Photo |
|---|---|---|---|
| 07 | D-660 (faïence lavabo) | Cf. ZPSO 224 | |

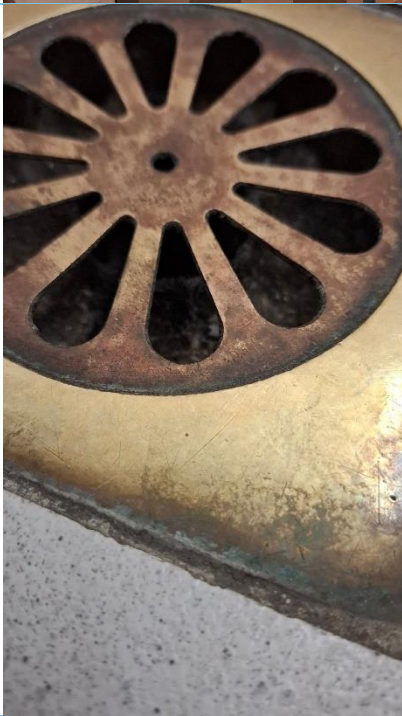
| Numéro d'observation | Localisation | Observation | Photo |
|---|---|---|---|
| 08 | D-694 | Matériau qui par nature ne contient pas d'amiante (conduit d'évacuation PVC)) | |

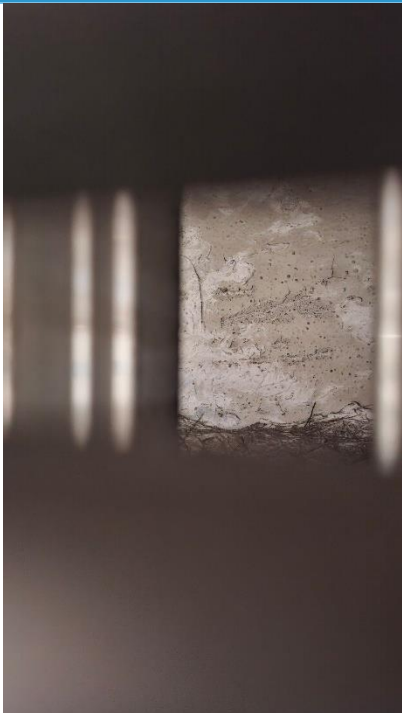
| Numéro d'observation | Localisation | Observation | Photo |
|---|---|---|---|
| 09 | D-631 | Absence de MPSCA (volume gaine aéraulique) | |

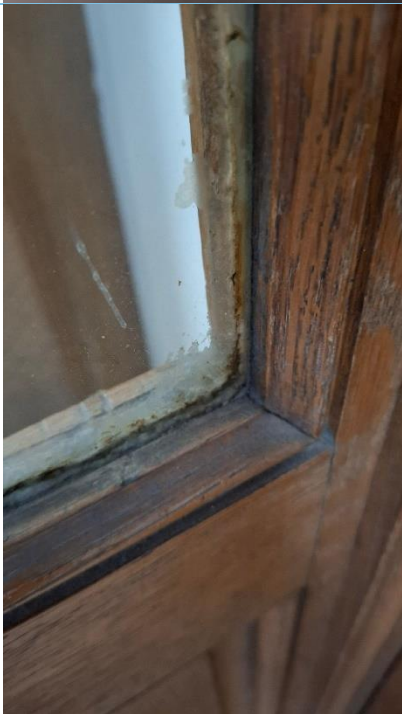
| Numéro d'observation | Localisation | Observation | Photo |
|---|---|---|---|
| 10 | Escalier O | Absence de MPSCA (joint vitrage) | |
