**CATHEDRALE NOTRE - DAME DE L'ASSOMPTION**

**PRO / DCE**

**Confortement de la structure de la cathédrale et  
reprise des ouvrages endommagés**

**RAPPORT DE PRESENTATION**

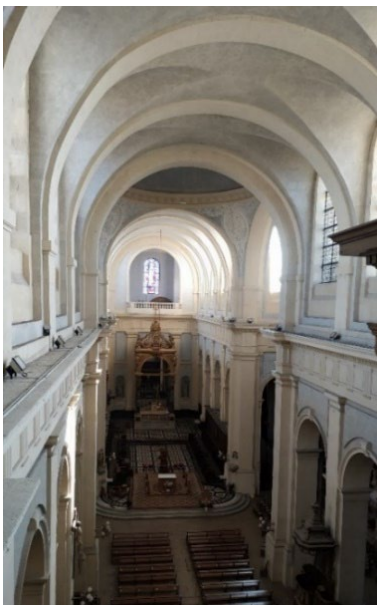
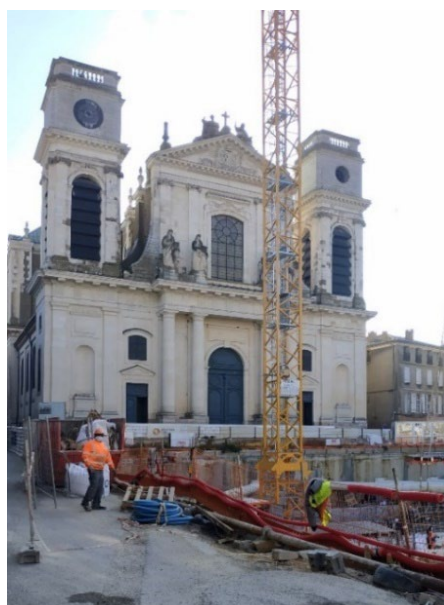
*Vues de la cathédrale en novembre 2020. Clichés ©UDAP Tarn-et-Garonne*

Lors d'une visite de contrôle du 30 octobre 2020, les agents de l'UDAP du Tarn-et-Garonne ont relevé l'apparition d'importantes fissures dans la 1<sup>ère</sup> travée de la nef, qui ont été corrélées avec le chantier de réalisation du nouveau parking sous le parvis de la cathédrale.

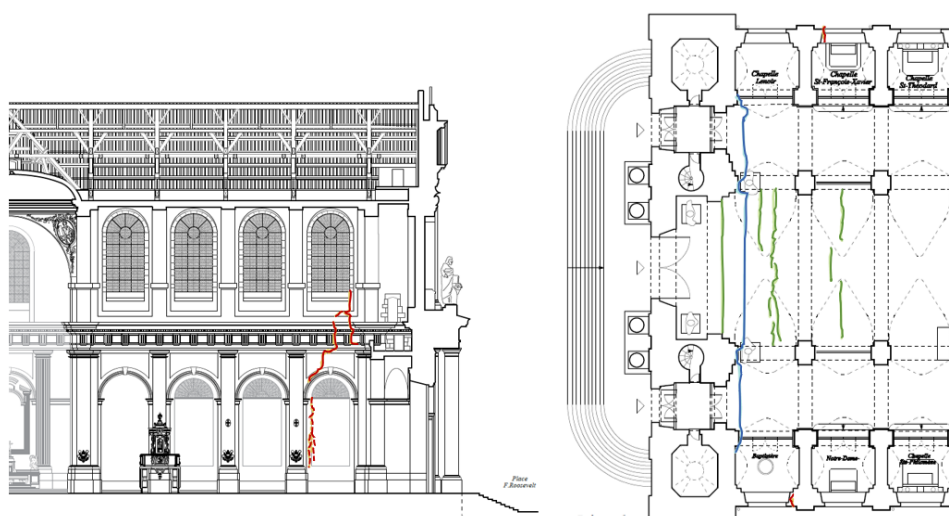
**Etat 2020 :**  
apparition des premières fissures

Depuis, de nouvelles fissures sont apparues. Elles montrent une extension des mouvements sur les autres travées de la nef et au cœur du massif de façade, ainsi que vers l'est.

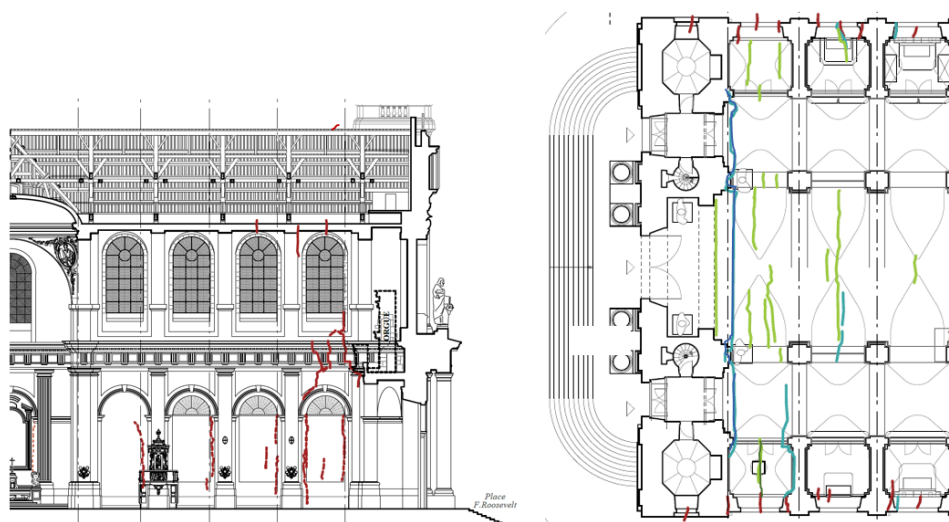
**Etat 2024 :**  
évolution des fissures

De nouvelles fissures, de plus faibles dimensions sont apparues au cours du temps, en parallèle avec l'agrandissement de ces premières fissures. Ces désordres sont localisés sur les travées suivantes en allant vers l'est.

Les études menées depuis 2022 ont permis de démontrer que ces désordres sont dus à une réorganisation structurale des travées de la nef liée au seul tassement du massif occidental, lui-même induit par la mise en œuvre du parking sous le parvis de la cathédrale.

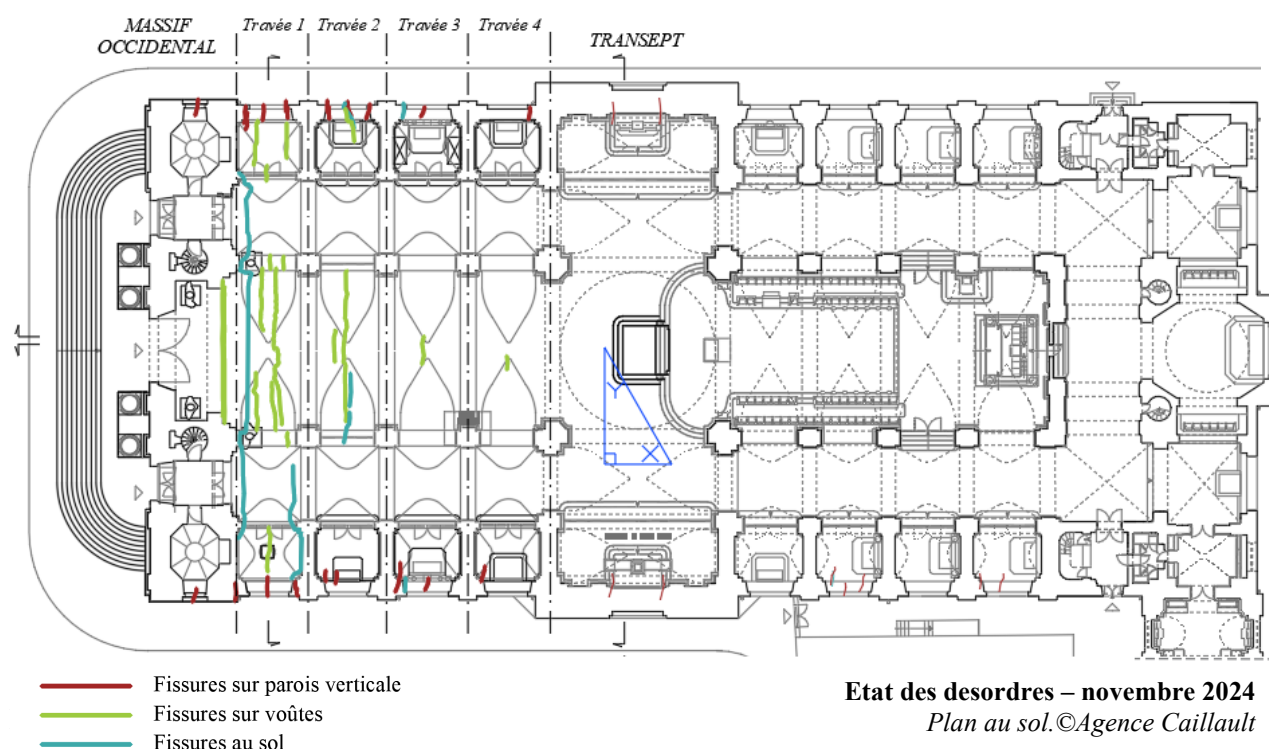
Les désordres les plus importants et les plus concentrés sont donc situés à proximité de la zone active du massif occidental (1<sup>ère</sup> travée), là où le sol s'est tassé suite aux travaux de création du parking.

L'importance et la concentration des désordres diminuent ensuite dans les travées de la nef vers le transept (travées 2 à 4).

En continuant encore vers l'est, dans le transept et le chœur, les désordres relevés sont marginaux (microfissures).

Soulignons que ces désordres continuent d'évoluer, avec des mouvements pseudo-cycliques liés aux saisons et aux températures, mais avec une tendance d'ouverture des fissures irréversible.

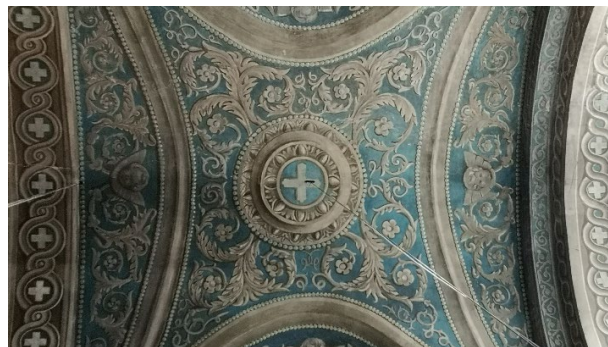
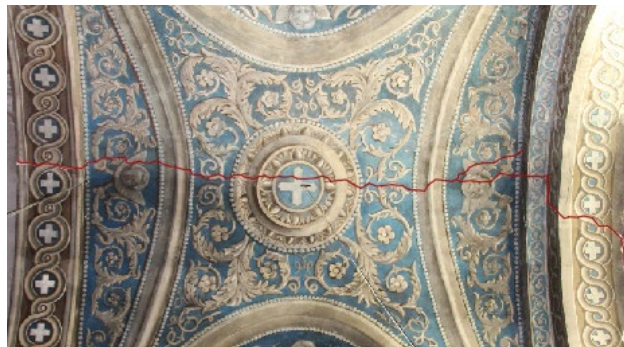
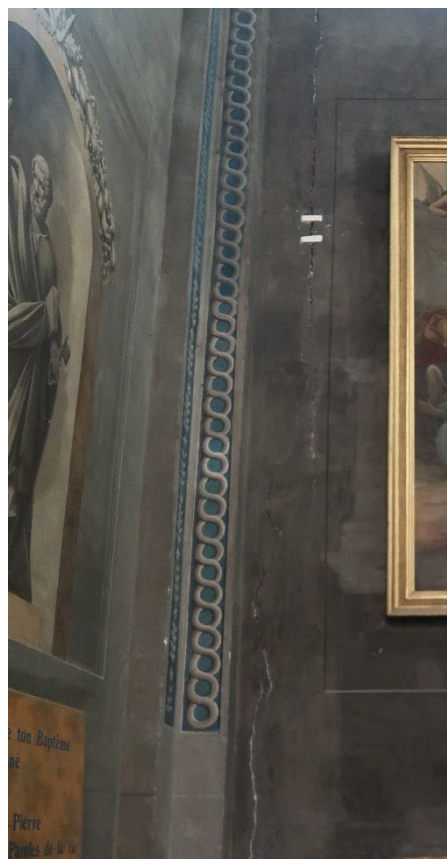
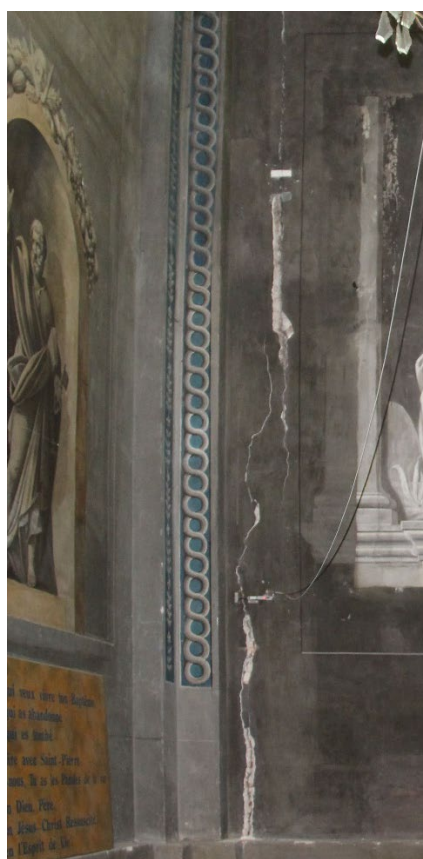
*Chapelle du Baptistère - état mars 2022*

*Sur la voûte, une nouvelle fissure transversale a été relevée en novembre 2024*

*Sur le mur sud, l'on constate un agrandissement des fissures.*

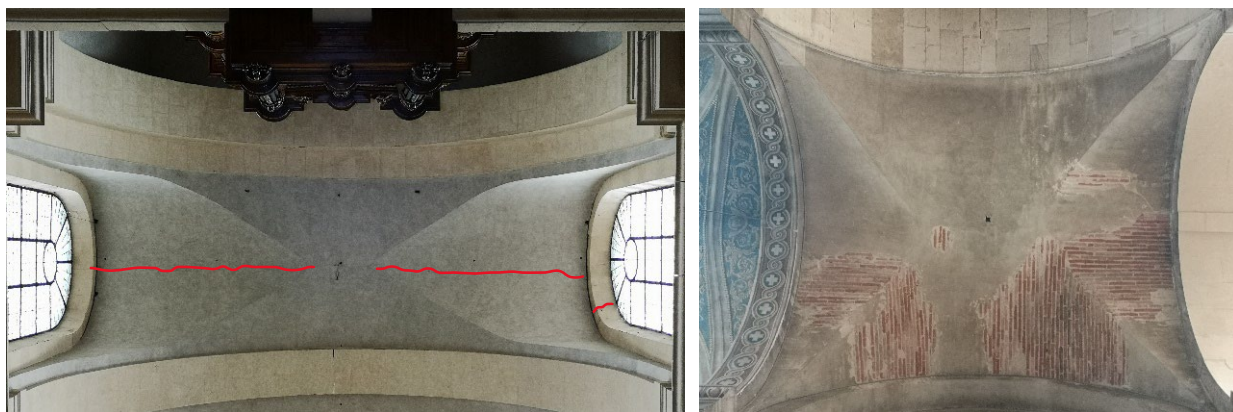
*A gauche, voûte de la première travée de la nef. A droite, voûte du collatéral sud devant la chapelle du Baptistère*

Depuis le sol, nous n’observons pas de fissures sur les voûtes en brique des collatéraux de la nef. Cependant, les nombreuses chutes d’enduit de joints constatés à ces endroits, nous font deviner leur présence. Les maçonneries en briques de ces voûtes devront donc également être reprises : relancis en recherche, injections de coulis, rejointoiement, réfection des enduits.

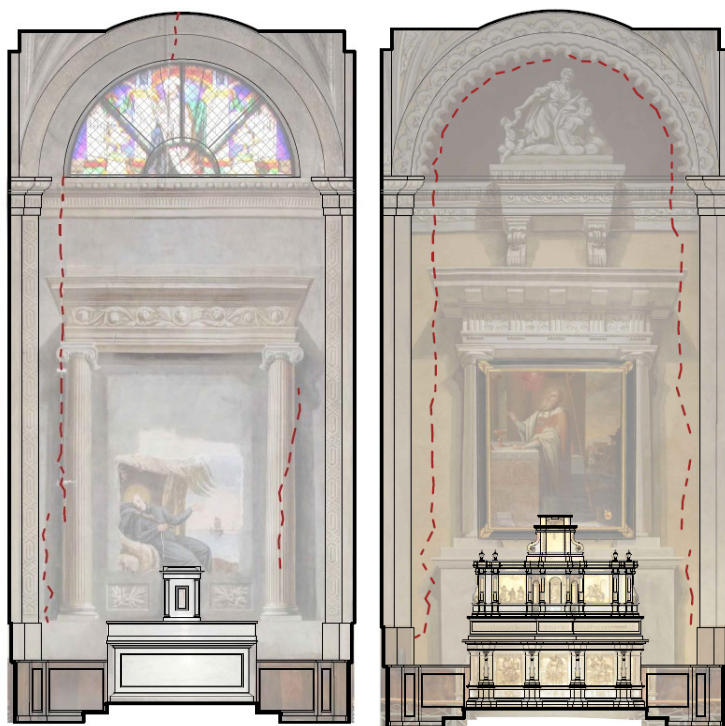
*Exemples de décor peint endommagé par des fissures.*

*Murs de fond des chapelles Saint François-Xavier et Saint-Martin et voûte de la chapelle Saint François-Xavier*

Ensuite, la restauration du décor sera étudiée au cas par cas, l’étendue de l’intervention suivant la logique de chaque composition et sera programmée en accord avec la CRMH. Un protocole de restauration spécifique à chaque chapelle, à chaque décor sera établi.
