CATHEDRALE NOTRE - DAME DE L'ASSOMPTION

**PRO / DCE**

Confortement de la structure de la cathédrale et  
reprise des ouvrages endommagés

**PIÈCES GRAPHIQUES**

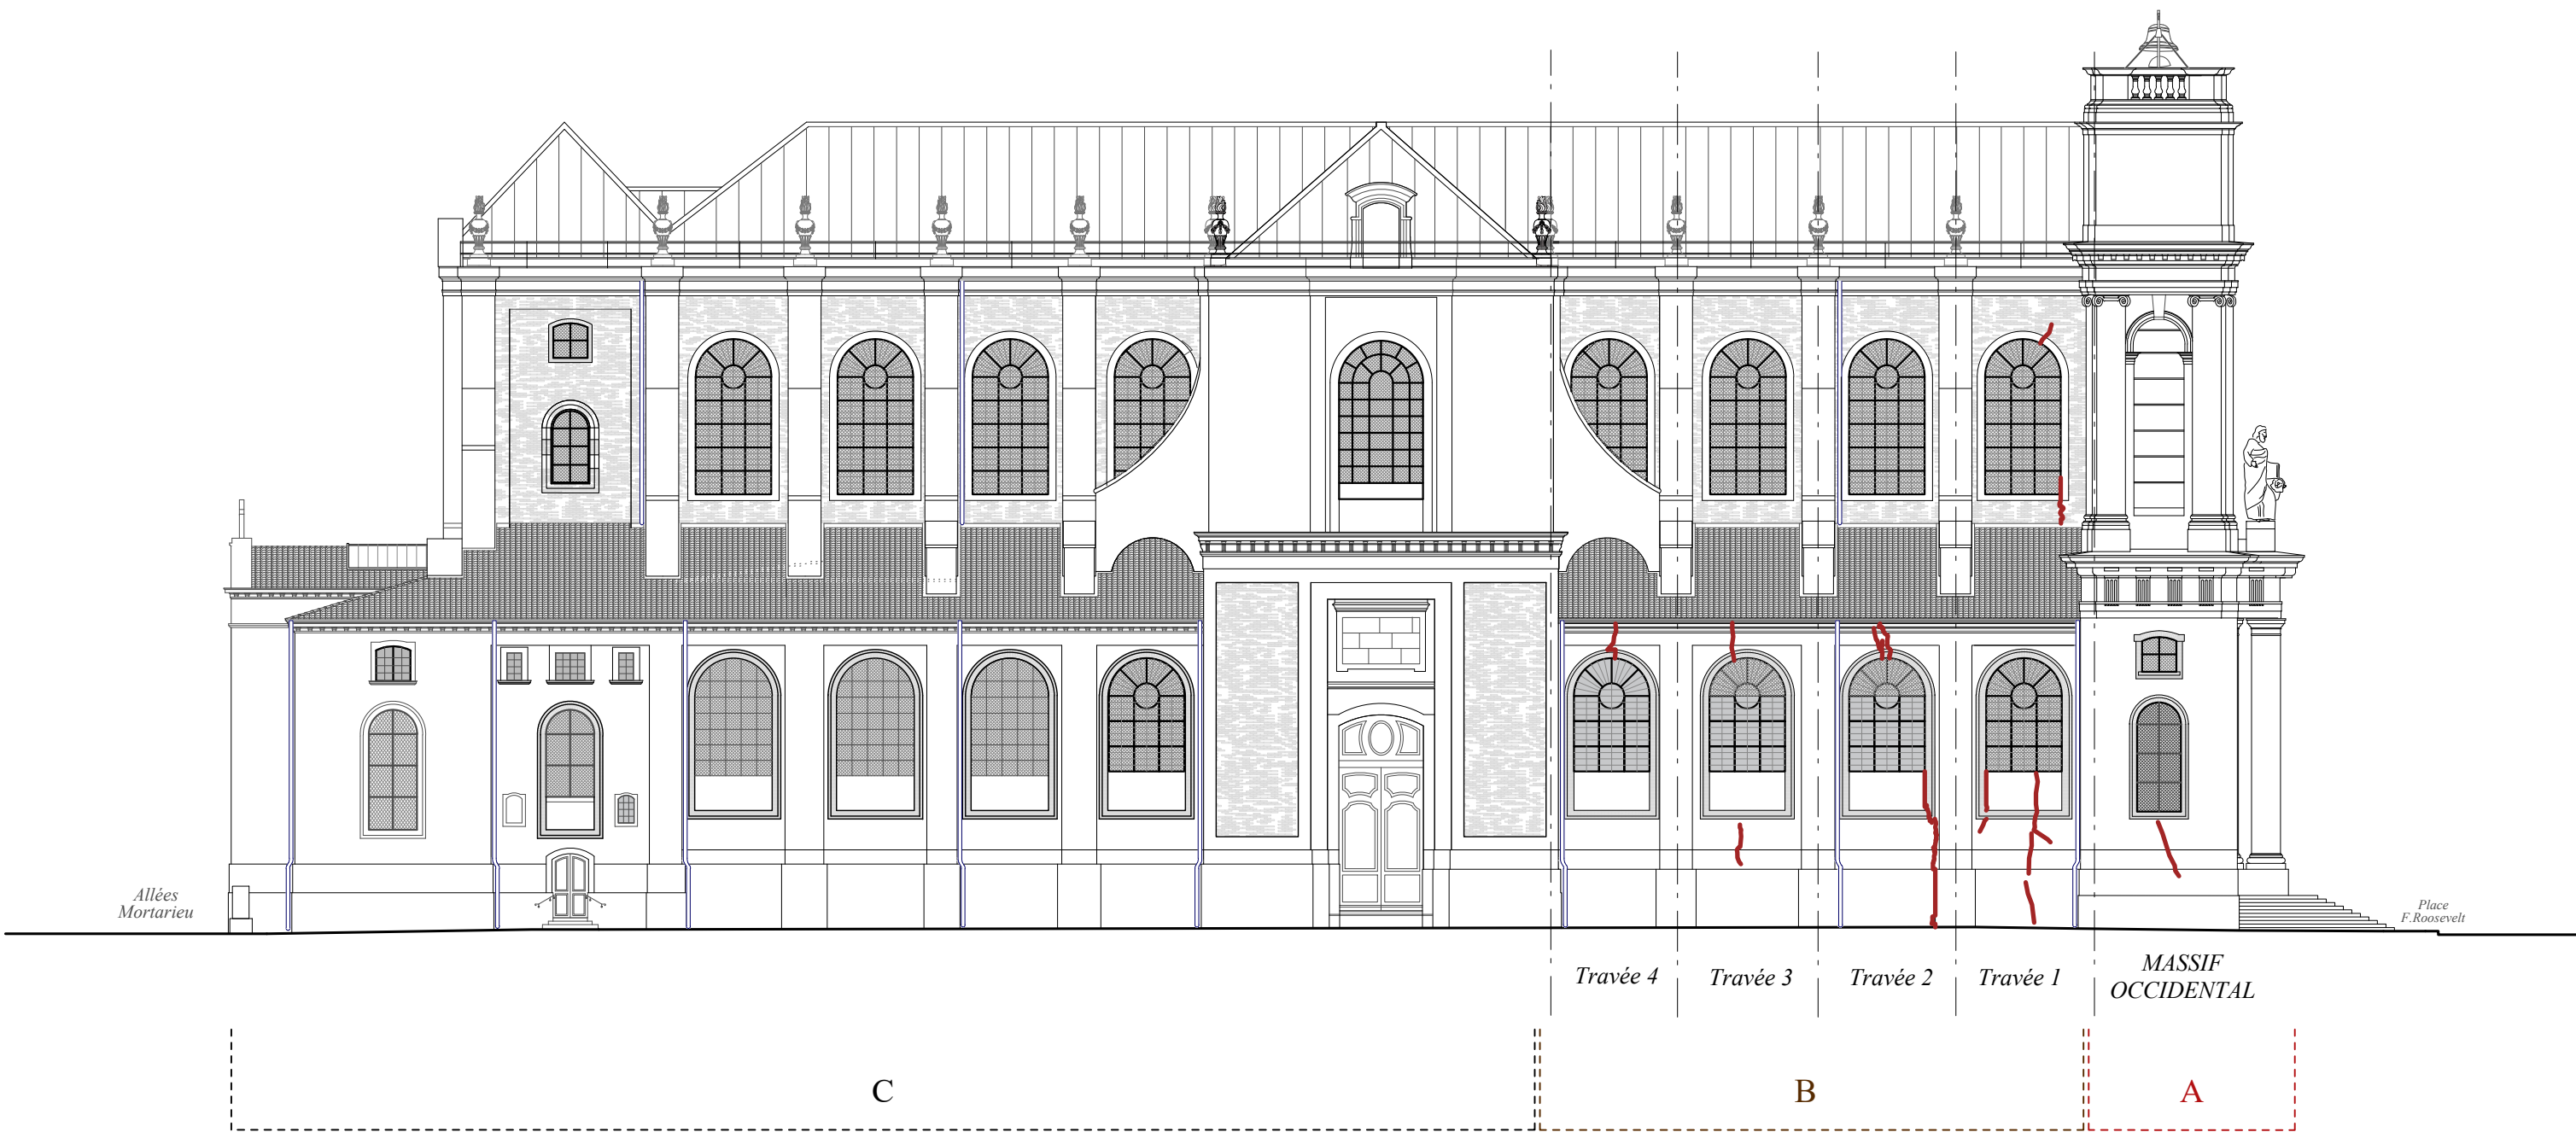
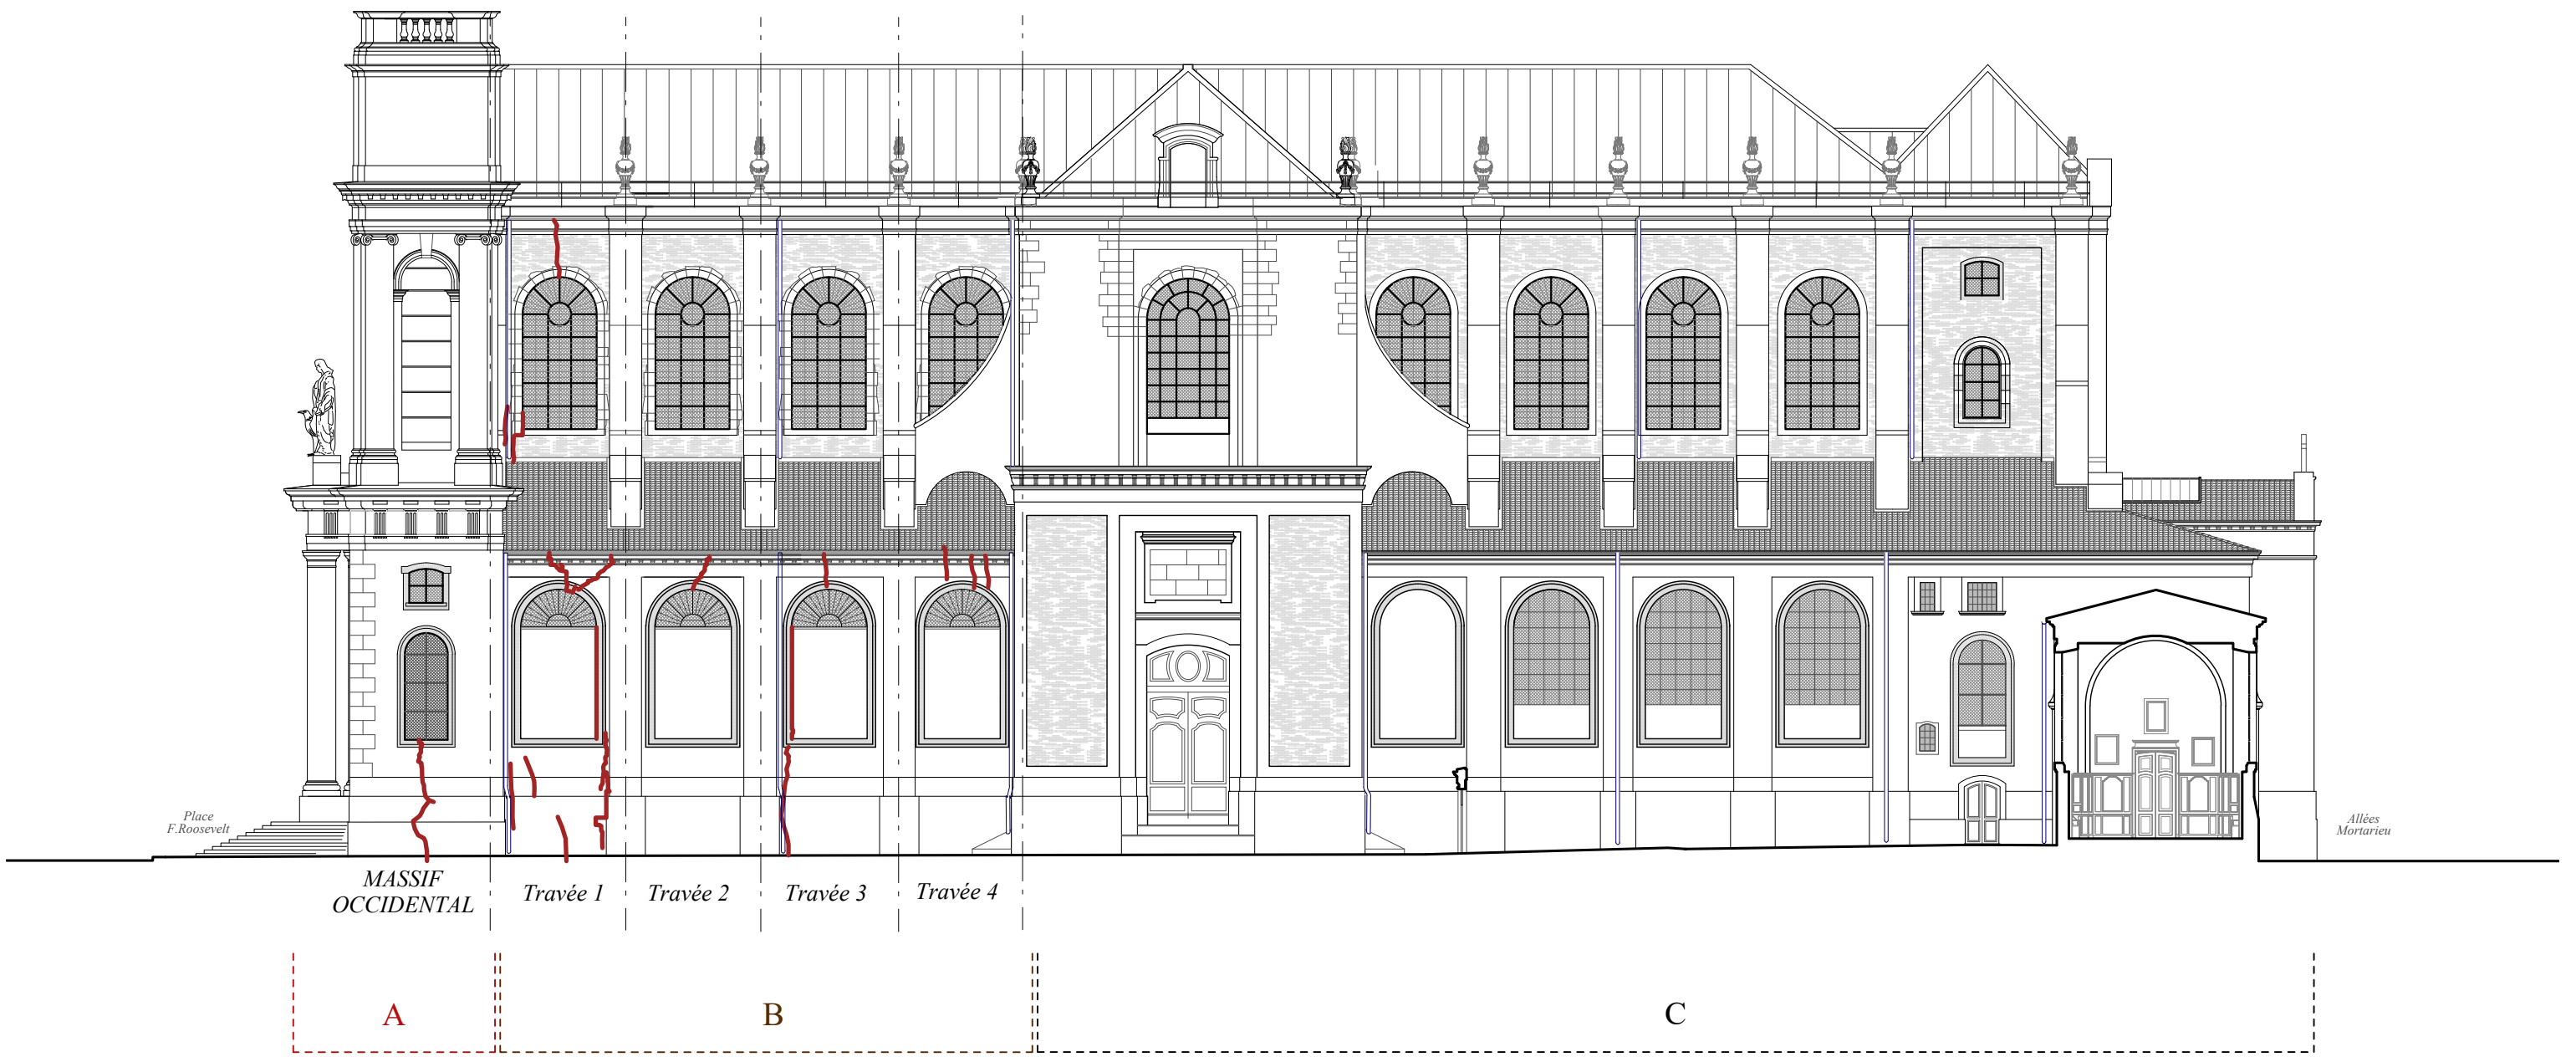
Rééquilibrage de la superstructure sur les travées plus à l'est, sans impact structurel

Impact indirect sur les 3 premières travées à cause du rééquilibrage de la superstructure. Tassements de sol secondaires (plus faibles en 1ère travée, et négligeables dans les travées 2 & 3)

Zone active au droit du massif occidental : tassement du sol au droit du massif, engendrant des désordres dans la nef, notamment 1<sup>ère</sup> travée, à l'interface massif occidental / nef

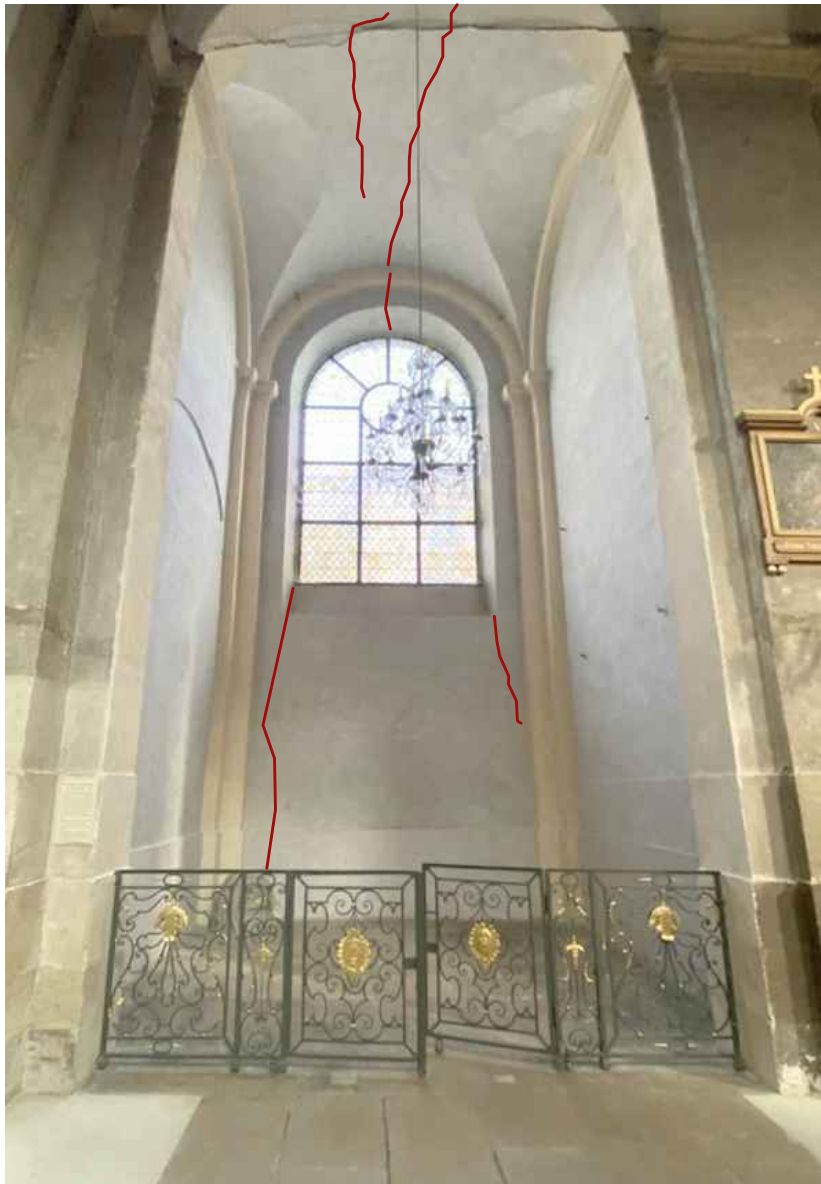
Vue générale de la chapelle avec les fissures existantes

- échafaudage vertical et horizontal pour reprise des fissures sur murs et voûte
- reprise des fissures :
  - piochement soigné de l'enduit existant (mur nord et voûte)
  - refouillement et relancis de briques
  - réfection des joints
- réfection de l'enduit et des badigeons

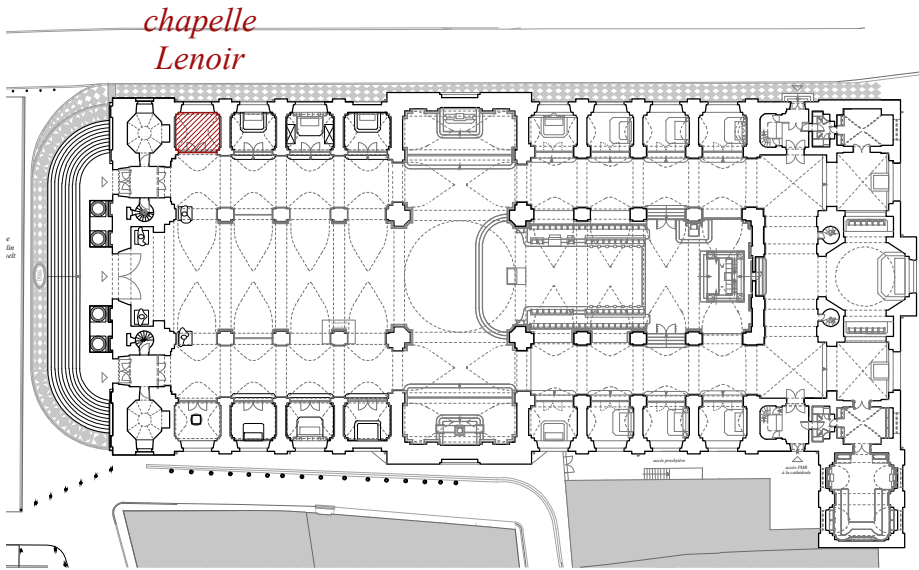
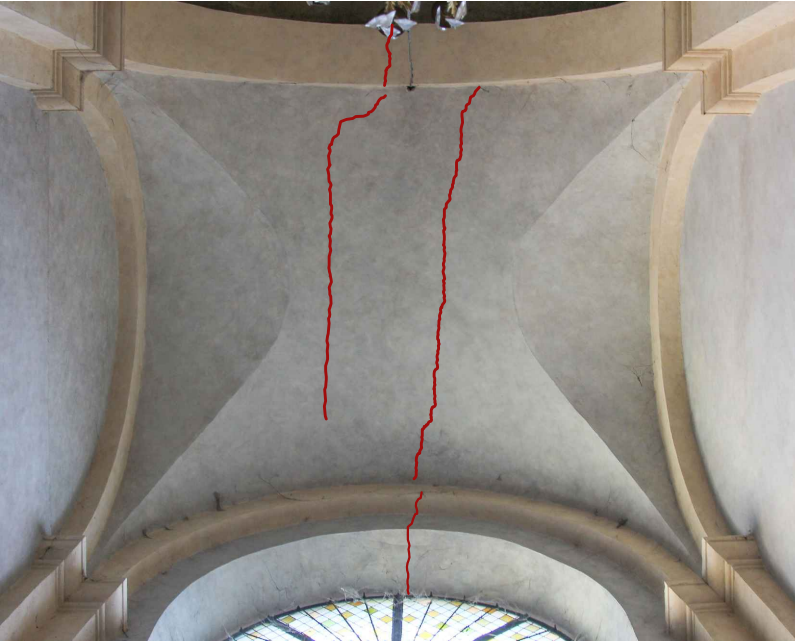
Vue de la voûte enduite fissurée

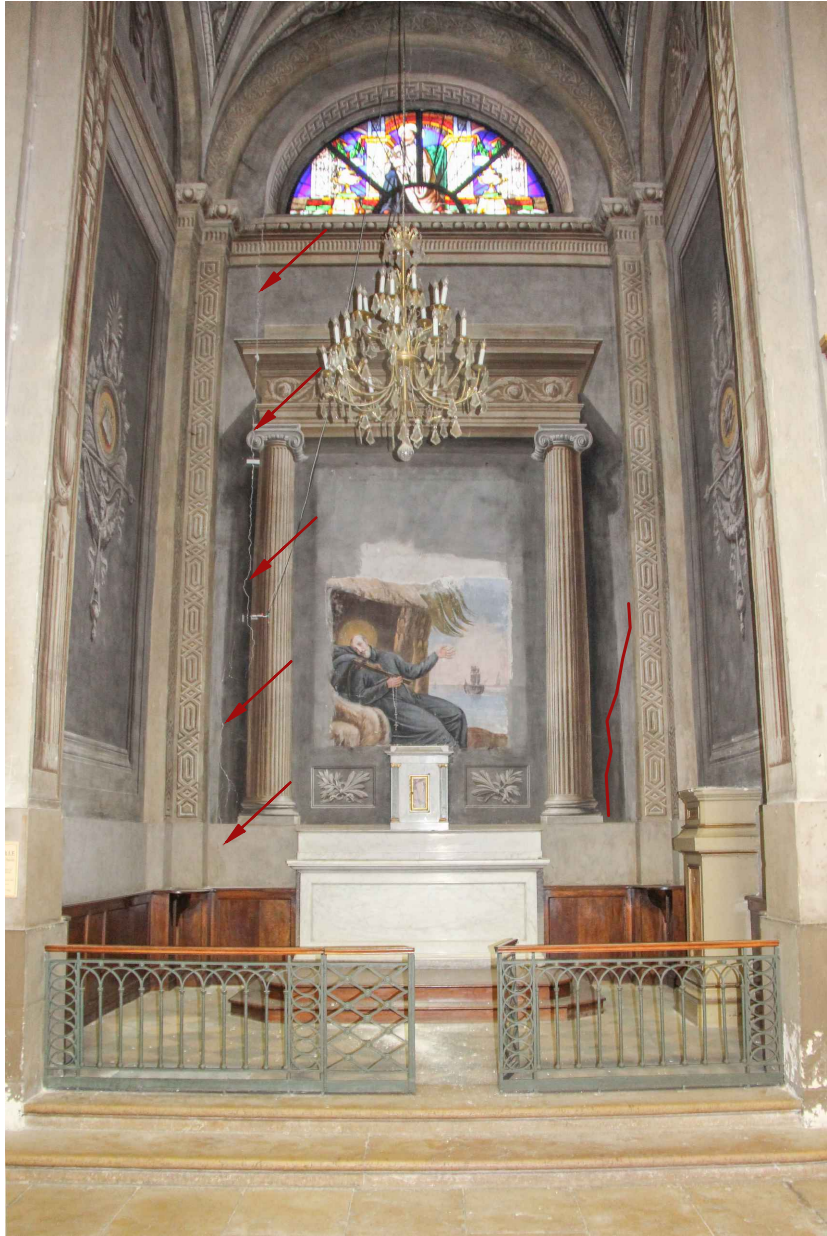
Vue générale de la chapelle avec les fissures existantes

- échafaudage vertical et horizontal pour reprise des fissures sur murs et voûte
- reprise des fissures :
  - dépoussiérage soigné et consolidation des décors peints (mur nord et voûte)
  - refouillement et relancis de briques
  - réfection des joints

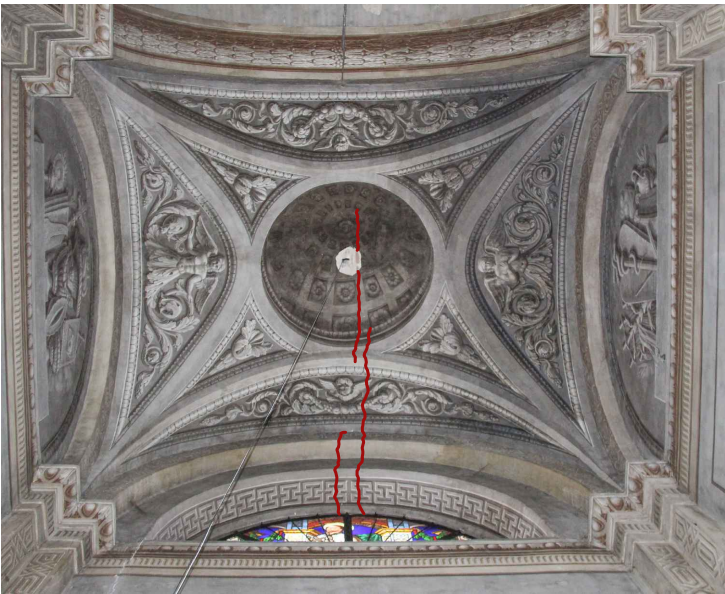
Vue de la voûte fissurée

**Reprise des fissures de l'élévation nord et de la voûte**

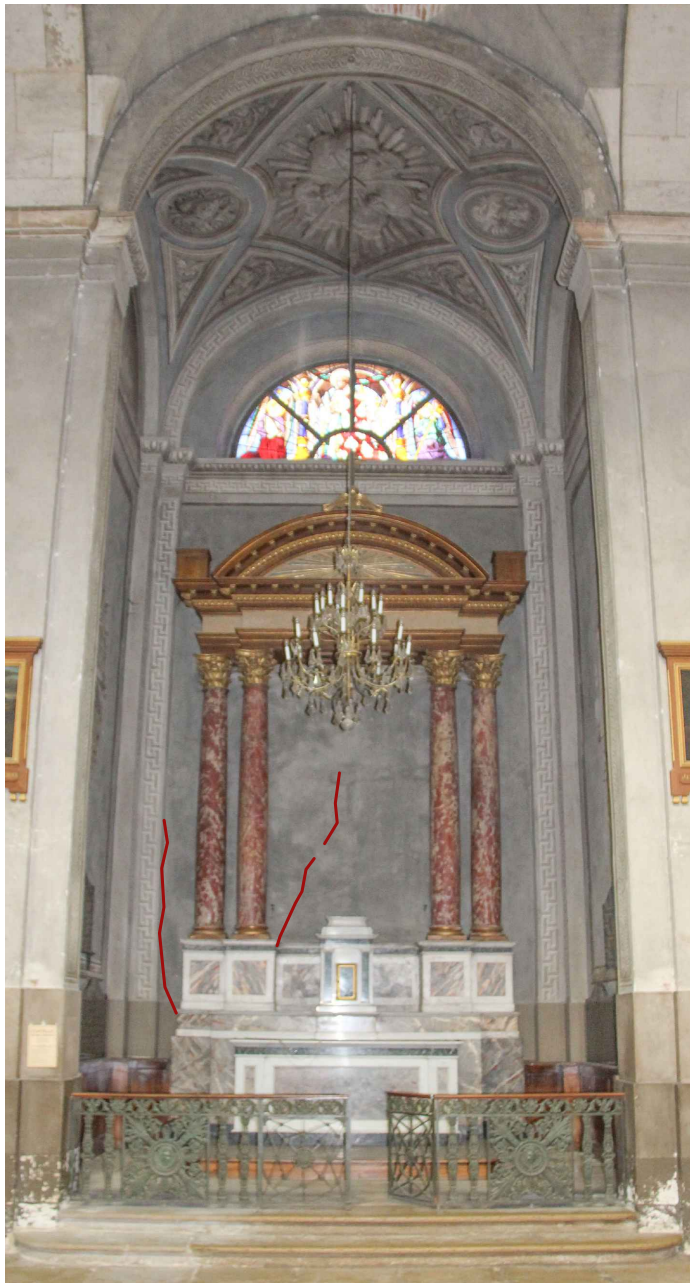
Vue générale de la chapelle avec les fissures existantes

- échafaudage vertical et horizontal pour reprise des fissures sur murs et voûte
- reprise des fissures :
  - dépoussiérage soigné et consolidation des décors peints (mur nord)
  - refouillement et relancis de briques
  - réfection des joints

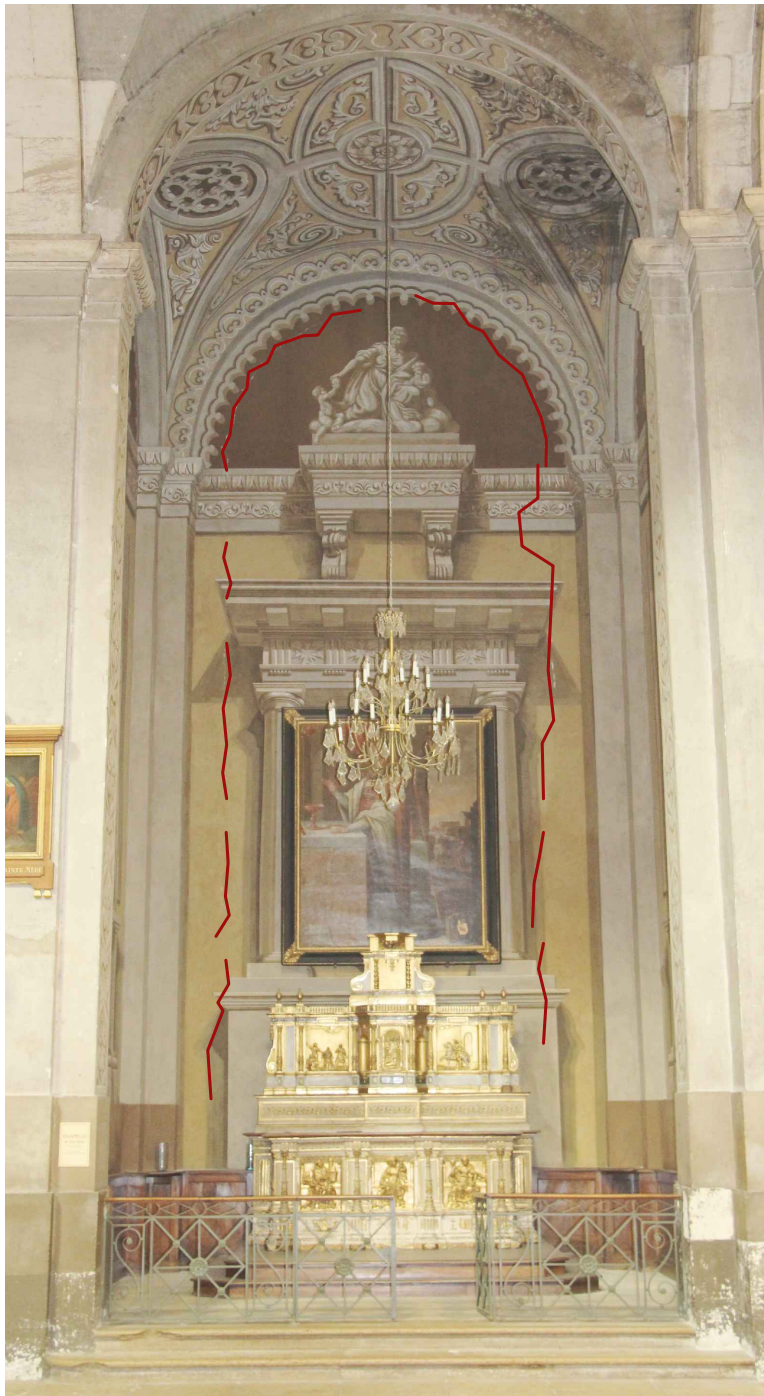
Vue générale de la chapelle avec les fissures existantes

- échafaudage vertical et horizontal pour reprise des fissures sur murs et voûte
- reprise des fissures :
  - dépoussiérage soigné et consolidation des décors peints (mur nord)
  - refouillement et relancis de briques
  - réfection des joints

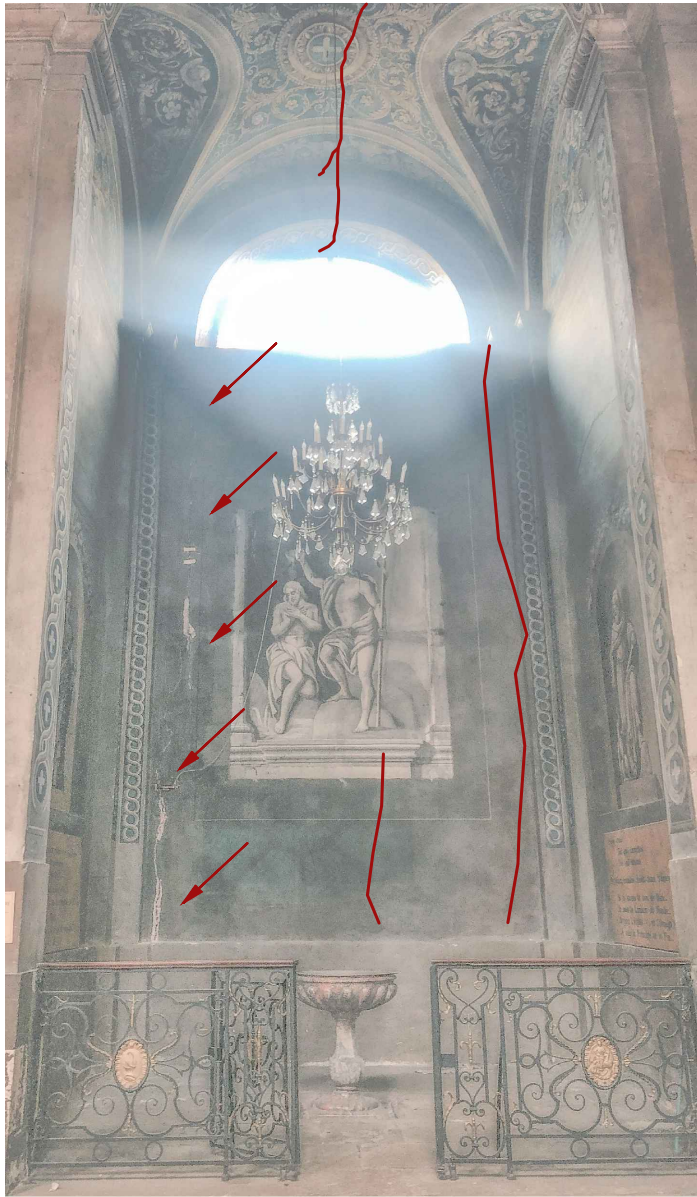
Vue générale de la chapelle avec les fissures existantes

- échafaudage vertical et horizontal pour reprise des fissures sur murs et voûte
- reprise des fissures :
  - dépoussiérage soigné et consolidation des décors peints (mur sud et voûte)
  - refouillement et relancis de briques
  - réfection des joints
- repose de la grille de communion, des fonts baptismaux et du lustre

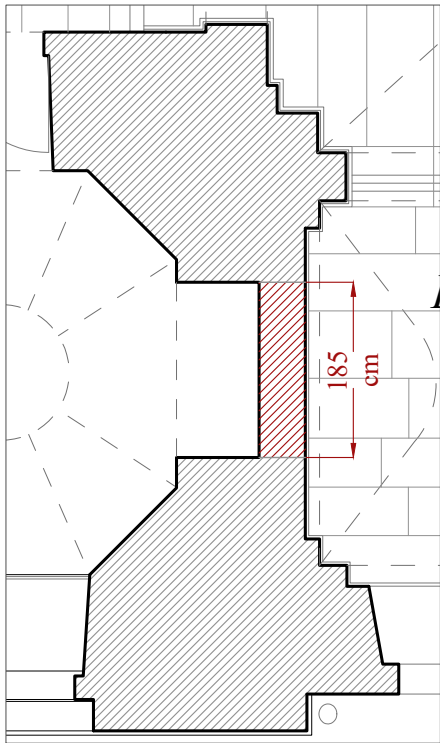
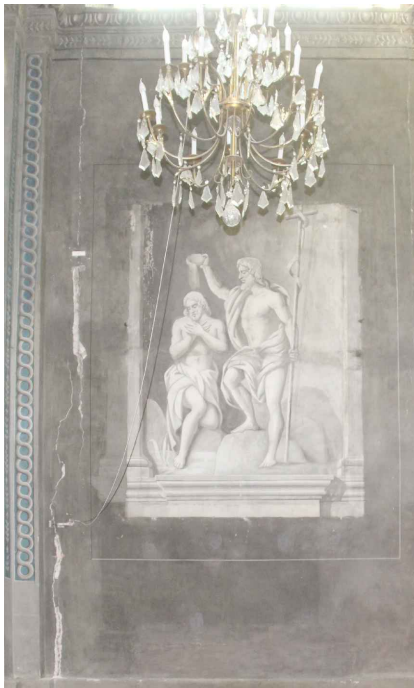
Fissures et chute d'éléments de décor peint

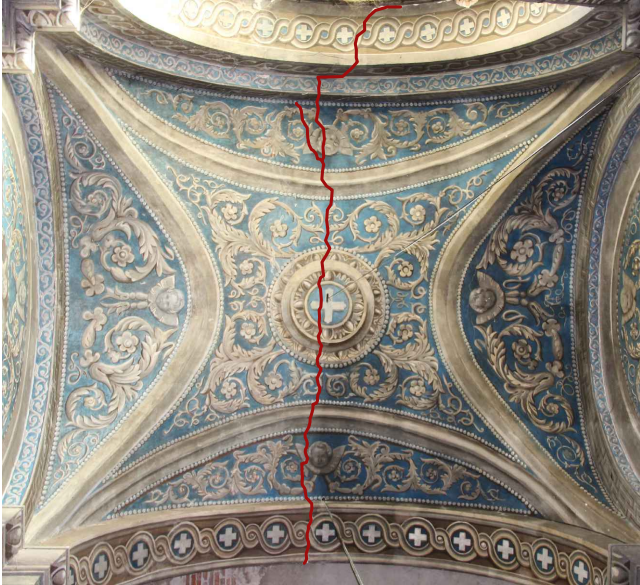
Vue de la voûte de la chapelle  
Nouvelle fissure transversale relevée au mois de novembre 2024

**Reprise des fissures de l'élévation sud et de la voûte**

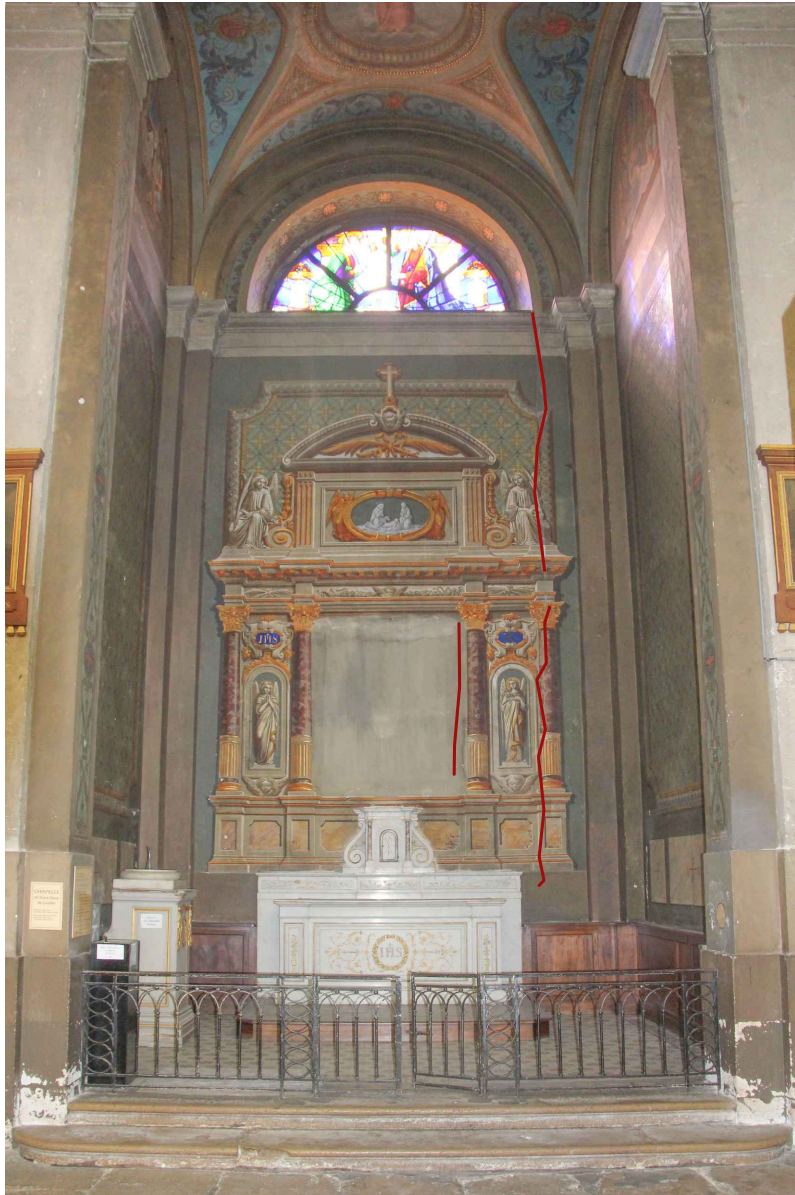
Vue générale de la chapelle avec les fissures existantes

- échafaudage vertical et/ou horizontal pour reprise des fissures sur murs et voûte
- reprise des fissures :
  - dépoussiérage soigné et consolidation des décors peints (mur du sud)
  - refouillement et relancis de briques
  - réfection des joints
- repose des emmarchements en bois, de l'autel, des lambris d'appuis et de la grille de communion

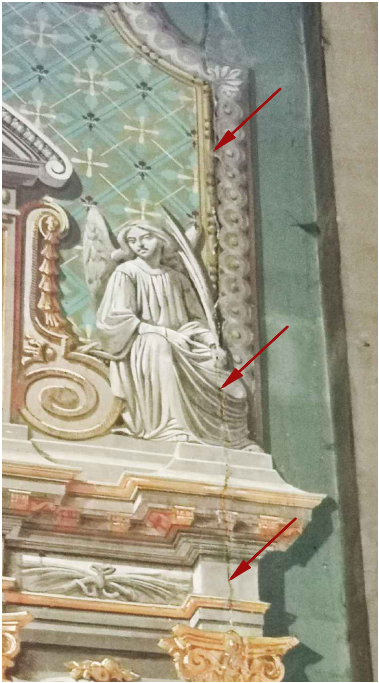
Détail du faux retable en décors peints avec une fissure verticale

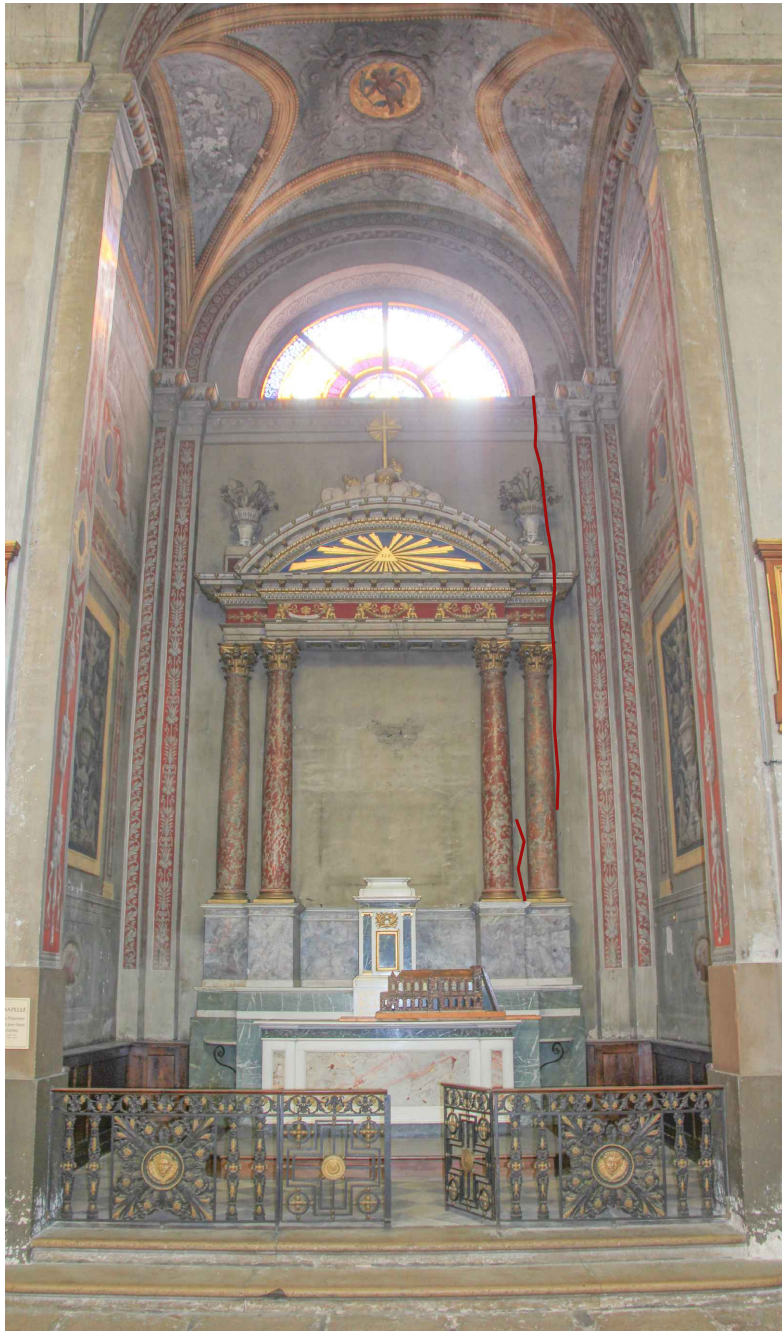
Vue générale de la chapelle avec les fissures existantes

- échafaudage vertical et/ou horizontal pour reprise des fissures sur murs et voûte
- reprise des fissures :
  - dépoussiérage soigné et consolidation des décors peints (mur sud)
  - refouillement et relancis de briques
  - réfection des joints
- repose des embranchements en bois, de l'autel, des lambris d'appui, de la grille de communion et des plaques funéraires

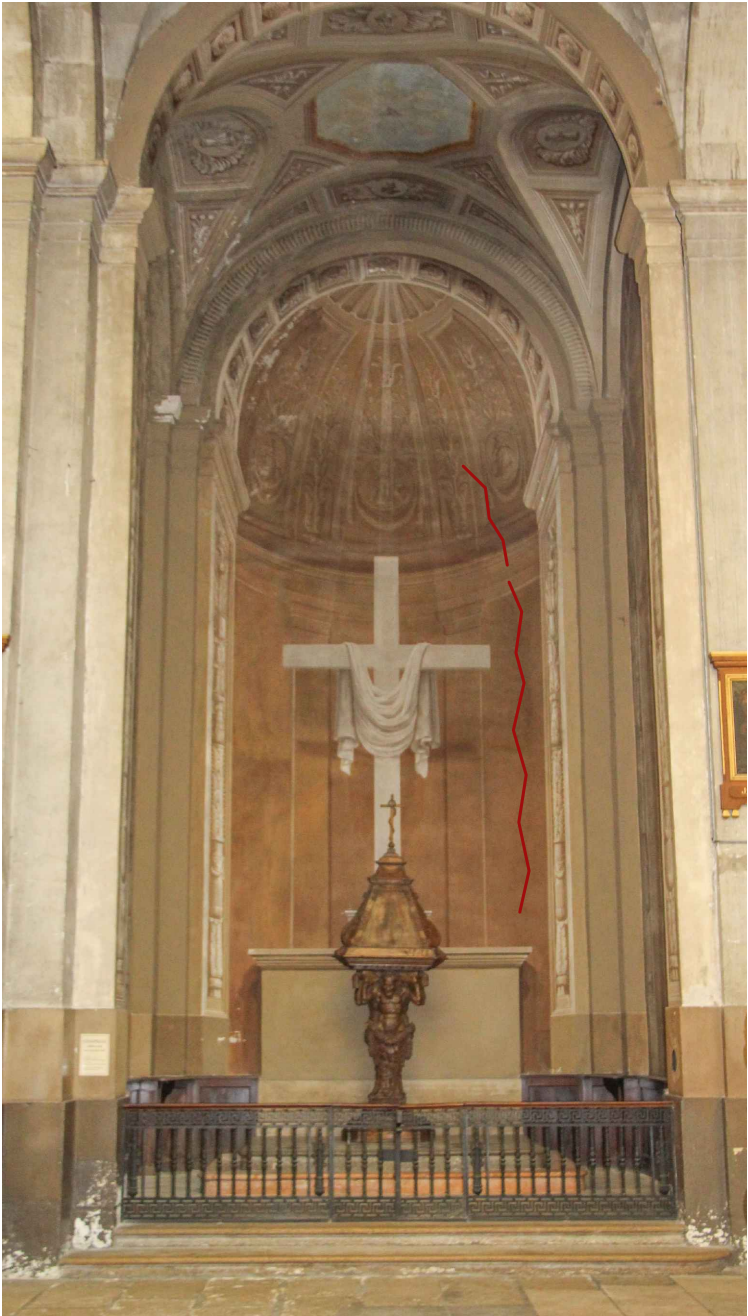
Vue générale de la chapelle avec les fissures existantes

- échafaudage vertical et horizontal pour reprise des fissures sur murs et voûte
- reprise des fissures :
  - dépoussiérage soigné et consolidation des décors peints (mur sud)
  - refouillement et relancis de briques
  - réfection des joints
- repose des lambris d'appui, de la grille de communion et du lutrin
