## DOSSIER DE DIAGNOSTIC TECHNIQUE

**Référence : 002EX230521**

Bureaux  
274 Avenue du Maréchal Juin  
34200 SÈTE

# Rapport de repérage des matériaux et produits contenant de l'amiante avant réalisation de travaux dans un immeuble bâti

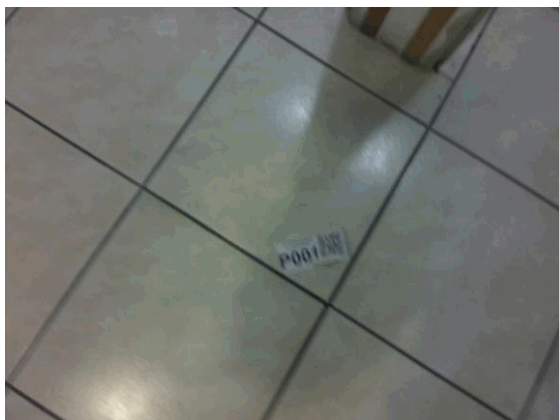
002EX230521 n°1 - 1 (P1) - Centre des finances publiques - Vol 1 (W.c 1)

| Localisation | Categorie | Composant | Partie de composant | Réf action | Description | Précision | Ref photo | Ref prél. | Descriptif | Résultat | Conclusion | Etat Cons. |
|---|---|---|---|---|---|---|---|---|---|---|---|---|
| Vol 1 (W.c 1) | Revêtement de sol | Revêtement de sol | Colles de carrelage | P1 | Réalisation d'un prélèvement | | 002EX23<br>0521 n°1<br>- 1 | P1 | Colle - Dur - Beige | Négatif | Négatif sur analyse | |

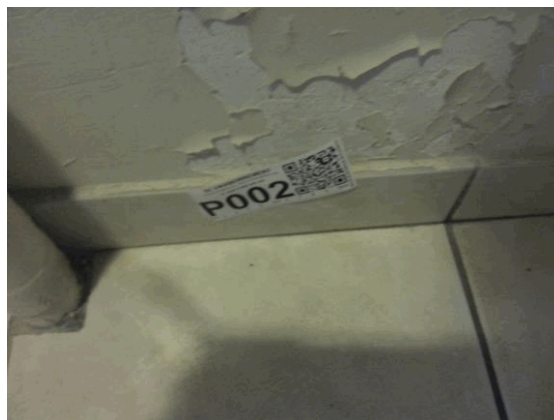
002EX230521 n°2 - 1 (P2) - Centre des finances publiques - Vol 1 (W.c 1)

| Localisation | Categorie | Composant | Partie de composant | Réf action | Description | Précision | Ref photo | Ref prél. | Descriptif | Résultat | Conclusion | Etat Cons. |
|---|---|---|---|---|---|---|---|---|---|---|---|---|
| Vol 1 (W.c 1) | Revêtement de mur | Revêtement de mur | Colle de carrelage (plinthe) | P2 | Réalisation d'un prélèvement | | 002EX23<br>0521 n°2<br>- 1 | P2 | Colle / Matériau / Matériau - Dur / Effritable / Effritable - Gris / Beige / Blanc | Négatif | Négatif sur analyse | |

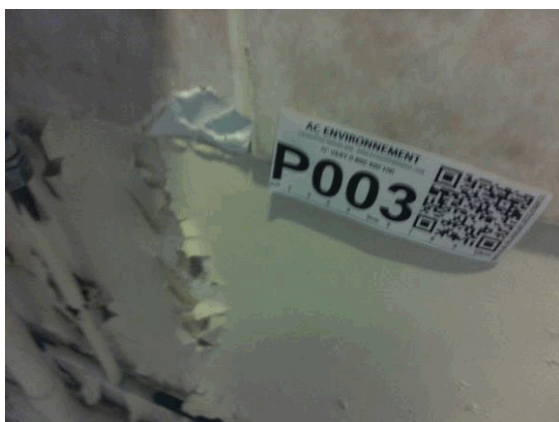
002EX230521 n°3 - 1 (P3) - Centre des finances publiques - Vol 1 (W.c 1)

| Localisation | Categorie | Composant | Partie de composant | Réf action | Description | Précision | Ref photo | Ref prél. | Descriptif | Résultat | Conclusion | Etat Cons. |
|---|---|---|---|---|---|---|---|---|---|---|---|---|
| Vol 1 (W.c 1) | Revêtement de mur | Revêtement de mur | Colle de carrelage (faïence) | P3 | Réalisation d'un prélèvement | | 002EX23<br>0521 n°3<br>- 1 | P3 | Colle / Enduit / Joint - Dur / Effritable / Dur - Blanc / Blanc / Beige | Négatif | Négatif sur analyse | |

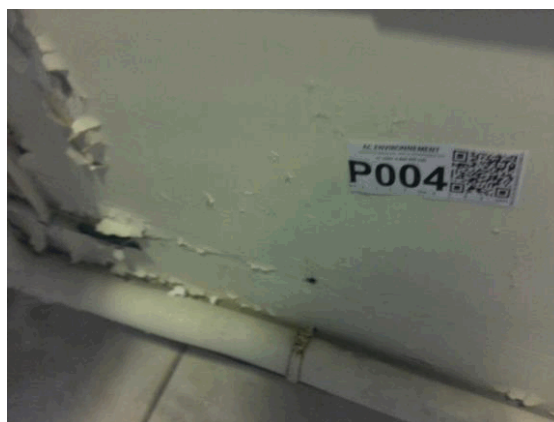
002EX230521 n°4 - 1 (P4) - Centre des finances publiques - Vol 1 (W.c 1)

| Localisation | Categorie | Composant | Partie de composant | Réf action | Description | Précision | Ref photo | Ref prél. | Descriptif | Résultat | Conclusion | Etat Cons. |
|---|---|---|---|---|---|---|---|---|---|---|---|---|
| Vol 1 (W.c 1) | Parois verticales intérieures et enduits | Murs et cloisons | Enduits plâtre | P4 | Réalisation d'un prélèvement | | 002EX23<br>0521 n°4<br>- 1 | P4 | Enduit / Enduit - Effritable / Effritable - Blanc / Gris | Négatif | Négatif sur analyse | |

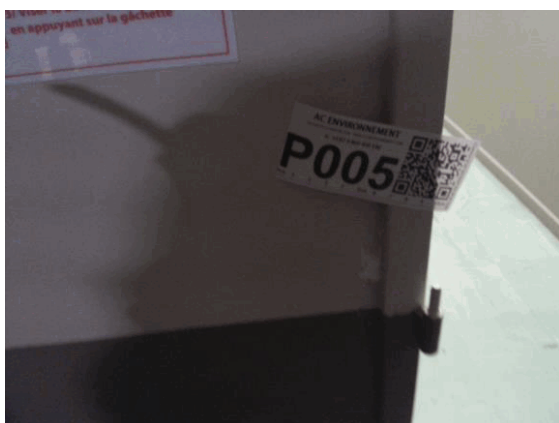
002EX230521 n°5 - 1 (P5) - Centre des finances publiques - Vol 2 (Dépagement)

| Localisation | Categorie | Composant | Partie de composant | Réf action | Description | Précision | Ref photo | Ref prél. | Descriptif | Résultat | Conclusion | Etat Cons. |
|---|---|---|---|---|---|---|---|---|---|---|---|---|
| Vol 2 (Dégagement) | Parois verticales intérieures et enduits | Cloisons légères ou préfabriquées | Enduits plâtre | P5 | Réalisation d'un prélèvement | | 002EX23<br>0521 n°5<br>- 1 | P5 | Peinture / Enduit / Carton / Plâtre - Effritable / Effritable / Souple Fibreux / Effritable - Gris / Blanc / Marron / Blanc | Négatif | Négatif sur analyse | |

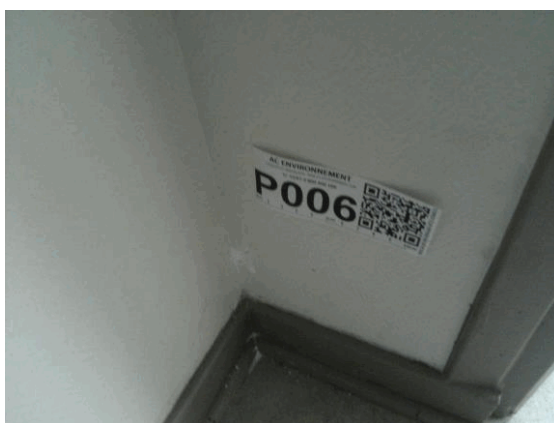
002EX230521 n°6 - 1 (P6) - Centre des finances publiques - Vol 3 (Bureau)

| Localisation | Categorie | Composant | Partie de composant | Réf action | Description | Précision | Ref photo | Ref pré. | Descriptif | Résultat | Conclusion | Etat Cons. |
|---|---|---|---|---|---|---|---|---|---|---|---|---|
| Vol 3 (Bureau) | Parois verticales intérieures et enduits | Cloisons légères ou préfabriquées | Jonction entre panneaux préfabriqués | P6 | Réalisation d'un prélèvement | | 002EX23<br>0521 n°6<br>- 1 | P6 | Peinture / Papier / Fibres / Enduit / Papier / Enduit - Effritable / Souple Fibreux / Souple Fibreux / Effritable / Souple Fibreux / Effritable - Blanc / Beige / Blanc / Blanc / Beige / Blanc | Négatif | Négatif sur analyse | |

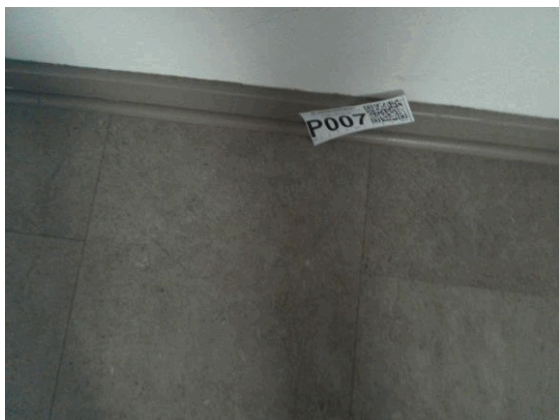
002EX230521 n°7 - 1 (P7) - Centre des finances publiques - Vol 3 (Bureau)

| Localisation | Categorie | Composant | Partie de composant | Réf action | Description | Précision | Ref photo | Ref pré. | Descriptif | Résultat | Conclusion | Etat Cons. |
|---|---|---|---|---|---|---|---|---|---|---|---|---|
| Vol 3 (Bureau) | Revêtement de sol | Revêtement de sol | Dalles plastiques | P7 | Réalisation d'un prélèvement | | 002EX23<br>0521 n°7<br>- 1 | P7 | Matériau / Revêtement - Effritable / Semi-dur - Noir / Gris | Négatif | Négatif sur analyse | |

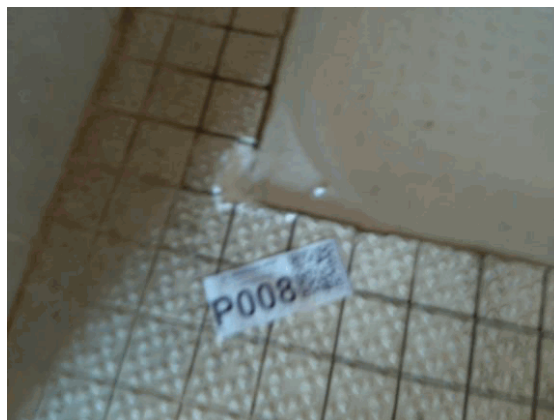
002EX230521 n°8 - 1 (P8) - Centre des finances publiques - Vol 4 (Douche)

| Localisation | Categorie | Composant | Partie de composant | Réf action | Description | Précision | Ref photo | Ref pré. | Descriptif | Résultat | Conclusion | Etat Cons. |
|---|---|---|---|---|---|---|---|---|---|---|---|---|
| Vol 4 (Douche) | Revêtement de sol | Revêtement de sol | Colles de carrelage | P8 | Réalisation d'un prélèvement | | 002EX23<br>0521 n°8<br>- 1 | P8 | Colle - Dur - Gris | Négatif | Négatif sur analyse | |

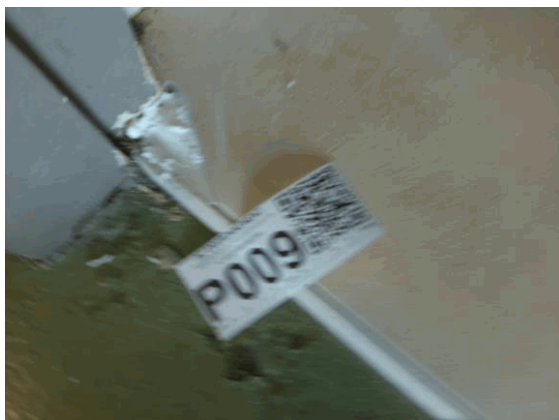
002EX230521 n°9 - 1 (P9) - Centre des finances publiques - Vol 4 (Douche)

| Localisation | Categorie | Composant | Partie de composant | Réf action | Description | Précision | Ref photo | Ref pré. | Descriptif | Résultat | Conclusion | Etat Cons. |
|---|---|---|---|---|---|---|---|---|---|---|---|---|
| Vol 4 (Douche) | Revêtement de sol | Revêtement de sol | Colles de carrelage | P9 | Réalisation d'un prélèvement | | 002EX23<br>0521 n°9<br>- 1 | P9 | Colle - Dur - Beige | Négatif | Négatif sur analyse | |

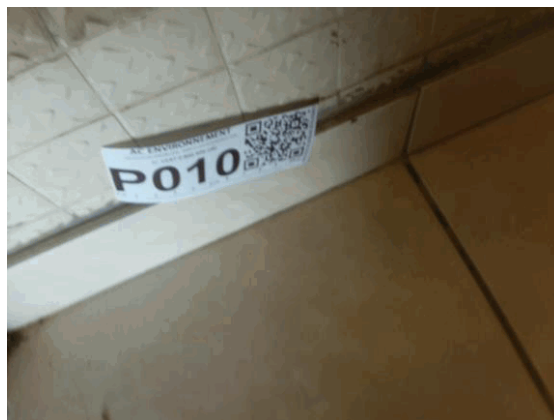
002EX230521 n°10 - 1 (P10) - Centre des finances publiques - Vol 4 (Douche)

| Localisation | Categorie | Composant | Partie de composant | Réf action | Description | Précision | Ref photo | Ref pré. | Descriptif | Résultat | Conclusion | Etat Cons. |
|---|---|---|---|---|---|---|---|---|---|---|---|---|
| Vol 4 (Douche) | Revêtement de mur | Revêtement de mur | Colle de carrelage (plinthe) | P10 | Réalisation d'un prélèvement | | 002EX23<br>0521 n°10<br>- 1 | P10 | Colle / Matériau / Peinture / Matériau - Dur / Dur / Effritable / Effritable - Beige / Gris / Gris / Blanc | Négatif | Négatif sur analyse | |

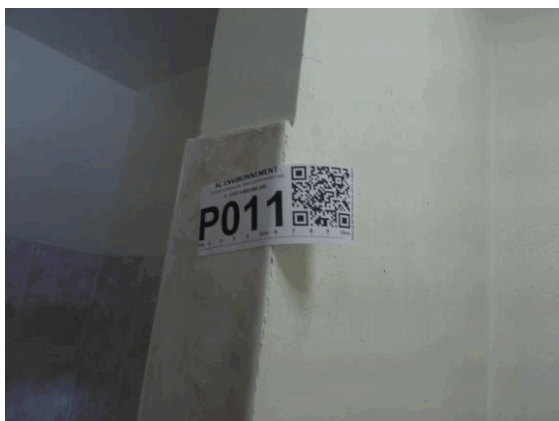
002EX230521 n°11 - 1 (P11) - Centre des finances publiques - Vol 4 (Douche)

| Localisation | Categorie | Composant | Partie de composant | Réf action | Description | Précision | Ref photo | Ref pré. | Descriptif | Résultat | Conclusion | Etat Cons. |
|---|---|---|---|---|---|---|---|---|---|---|---|---|
| Vol 4 (Douche) | Revêtement de mur | Revêtement de mur | Colle de carrelage (faïence) | P11 | Réalisation d'un prélèvement | | 002EX23<br>0521 n°11<br>- 1 | P11 | Colle / Peinture - Dur / Effritable - Blanc / Beige | Négatif | Négatif sur analyse | |

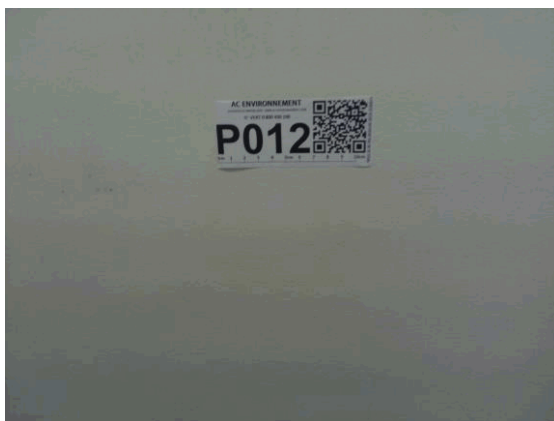
002EX230521 n°12 - 1 (P12) - Centre des finances publiques - Vol 4 (Douche)

| Localisation | Categorie | Composant | Partie de composant | Réf action | Description | Précision | Ref photo | Ref pré. | Descriptif | Résultat | Conclusion | Etat Cons. |
|---|---|---|---|---|---|---|---|---|---|---|---|---|
| Vol 4 (Douche) | Parois verticales intérieures et enduits | Murs et cloisons | Enduits plâtre | P12 | Réalisation d'un prélèvement | | 002EX23<br>0521 n°12<br>- 1 | P12 | Peinture / Enduit - Effritable / Effritable - Beige / Blanc | Négatif | Négatif sur analyse | |

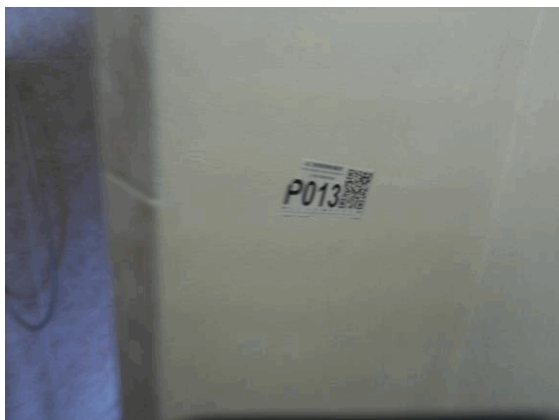
002EX230521 n°13 - 1 (P13) - Centre des finances publiques - Vol 4 (Douche)

| Localisation | Categorie | Composant | Partie de composant | Réf action | Description | Précision | Ref photo | Ref pré. | Descriptif | Résultat | Conclusion | Etat Cons. |
|---|---|---|---|---|---|---|---|---|---|---|---|---|
| Vol 4 (Douche) | Parois verticales intérieures et enduits | Murs et cloisons | Enduits plâtre | P13 | Réalisation d'un prélèvement | | 002EX23<br>0521 n<br>°13 - 1 | P13 | Peinture / Enduit / Enduit - Effritable / Effritable / Effritable - Beige / Blanc / Gris | Négatif | Négatif sur analyse | |

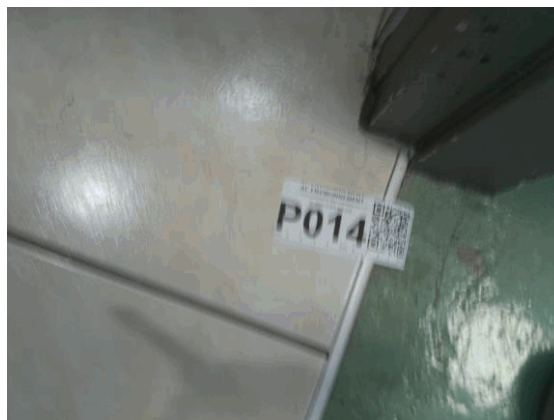
002EX230521 n°14 - 1 (P14) - Centre des finances publiques - Vol 5 (W.c 2)

| Localisation | Categorie | Composant | Partie de composant | Réf action | Description | Précision | Ref photo | Ref pré. | Descriptif | Résultat | Conclusion | Etat Cons. |
|---|---|---|---|---|---|---|---|---|---|---|---|---|
| Vol 5 (W.c 2) | Revêtement de sol | Revêtement de sol | Colles de carrelage | P14 | Réalisation d'un prélèvement | | 002EX23<br>0521 n<br>°14 - 1 | P14 | Colle - Dur - Gris | Négatif | Négatif sur analyse | |

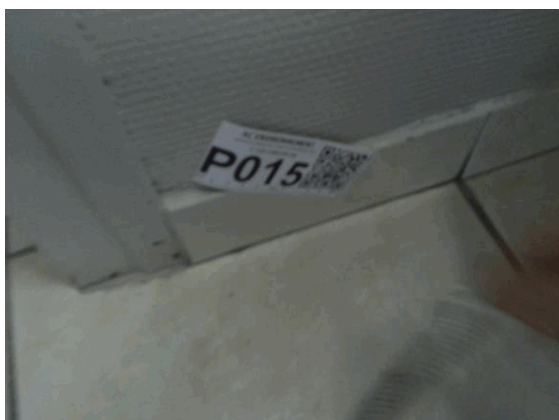
002EX230521 n°15 - 1 (P15) - Centre des finances publiques - Vol 5 (W.c 2)

| Localisation | Categorie | Composant | Partie de composant | Réf action | Description | Précision | Ref photo | Ref pré. | Descriptif | Résultat | Conclusion | Etat Cons. |
|---|---|---|---|---|---|---|---|---|---|---|---|---|
| Vol 5 (W.c 2) | Revêtement de mur | Revêtement de mur | Colle de carrelage (plinthe) | P15 | Réalisation d'un prélèvement | | 002EX23<br>0521 n<br>°15 - 1 | P15 | Colle / Ciment - Dur / Dur - Beige / Gris | Négatif | Négatif sur analyse | |

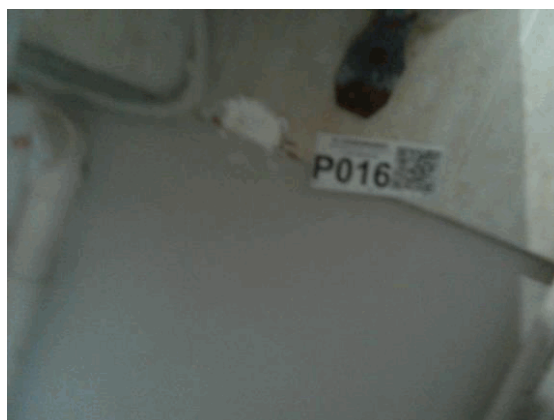
002EX230521 n°16 - 1 (P16) - Centre des finances publiques - Vol 5 (W.c 2)

| Localisation | Categorie | Composant | Partie de composant | Réf action | Description | Précision | Ref photo | Ref pré. | Descriptif | Résultat | Conclusion | Etat Cons. |
|---|---|---|---|---|---|---|---|---|---|---|---|---|
| Vol 5 (W.c 2) | Revêtement de mur | Revêtement de mur | Colle de carrelage (faïence) | P16 | Réalisation d'un prélèvement | | 002EX23<br>0521 n<br>°16 - 1 | P16<br>Phase 1 | Colle - Dur - Blanc | Négatif | Négatif sur analyse | |
| Vol 5 (W.c 2) | Revêtement de mur | Revêtement de mur | Colle de carrelage (faïence) | P16 | Réalisation d'un prélèvement | | 002EX23<br>0521 n<br>°16 - 1 | P16<br>Phase 2 | Joint - Dur - Blanc | Négatif | Négatif sur analyse | |

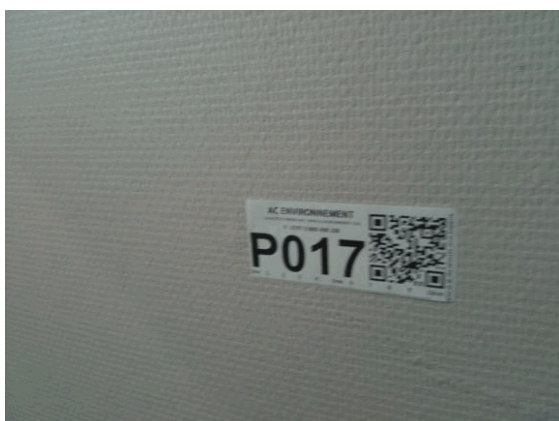
002EX230521 n°17 - 1 (P17) - Centre des finances publiques - Vol 5 (W.c 2)

| Localisation | Categorie | Composant | Partie de composant | Réf action | Description | Précision | Ref photo | Ref pré. | Descriptif | Résultat | Conclusion | Etat Cons. |
|---|---|---|---|---|---|---|---|---|---|---|---|---|
| Vol 5 (W.c 2) | Parois verticales intérieures et enduits | Murs et cloisons | Enduits plâtre | P17 | Réalisation d'un prélèvement | | 002EX23<br>0521 n<br>°17 - 1 | P17 | Peinture / Plâtre - Effritable / Effritable - Beige / Blanc | Négatif | Négatif sur analyse | |

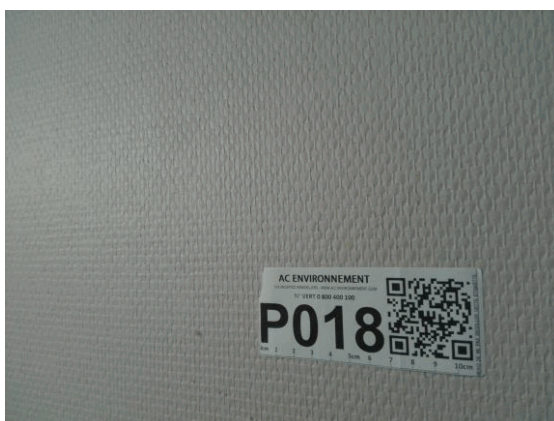
002EX230521 n°18 - 1 (P18) - Centre des finances publiques - Vol 5 (W.c 2)

| Localisation | Categorie | Composant | Partie de composant | Réf action | Description | Précision | Ref photo | Ref pré. | Descriptif | Résultat | Conclusion | Etat Cons. |
|---|---|---|---|---|---|---|---|---|---|---|---|---|
| Vol 5 (W.c 2) | Parois verticales intérieures et enduits | Murs et cloisons | Enduits plâtre | P18 | Réalisation d'un prélèvement | | 002EX230521 n°18 - 1 | P18 | Peinture / Enduit / Ciment - Effritable / Effritable / Effritable - Beige / Blanc / Gris | Négatif | Négatif sur analyse | |

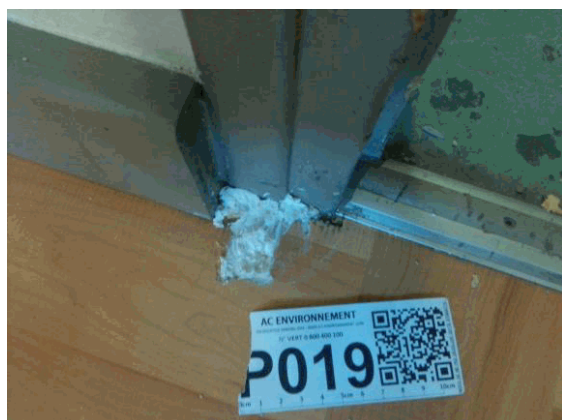
002EX230521 n°19 - 1 (P19) - Centre des finances publiques - Vol 6 (Courrier)

| Localisation | Categorie | Composant | Partie de composant | Réf action | Description | Précision | Ref photo | Ref pré. | Descriptif | Résultat | Conclusion | Etat Cons. |
|---|---|---|---|---|---|---|---|---|---|---|---|---|
| Vol 6 (Courrier) | Revêtement de sol | Revêtement de sol | Plancher | P19 | Réalisation d'un prélèvement | | 002EX230521 n°19 - 1 | P19 | Matériau - Effritable Fibreux - Marron | Négatif | Négatif sur analyse | |

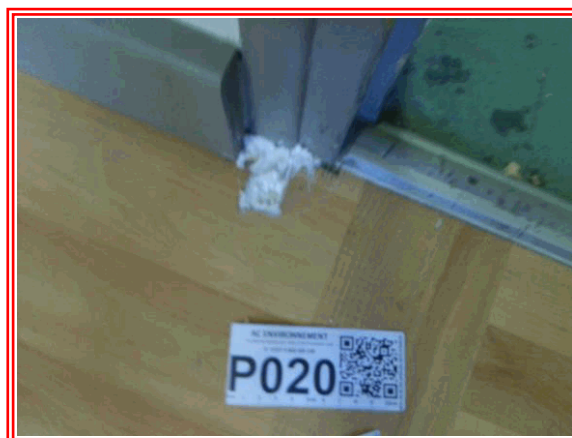
002EX230521 n°20 - 1 (P20) - Centre des finances publiques - Vol 6 (Courrier)

| Localisation | Catégorie | Composant | Partie de composant | Sur avis / réf pré. | Etat de conservation (hors réglementation) |
|---|---|---|---|---|---|
| Vol 6 (Courrier) | Revêtement de sol | Revêtement de sol | Lés plastiques avec sous-couche | P20 | |

| Localisation | Categorie | Composant | Partie de composant | Réf action | Description | Précision | Ref photo | Ref pré. | Descriptif | Résultat | Conclusion | Etat Cons. |
|---|---|---|---|---|---|---|---|---|---|---|---|---|
| Vol 6 (Courrier) | Revêtement de sol | Revêtement de sol | Lés plastiques avec sous-couche | P20 | Réalisation d'un prélèvement | | 002EX230521 n°20 - 1 | P20 | Revêtement / Colle / Revêtement - Souple / Souple / Dur - Beige / Jaune / Gris | Positif | Présence sur analyse | |

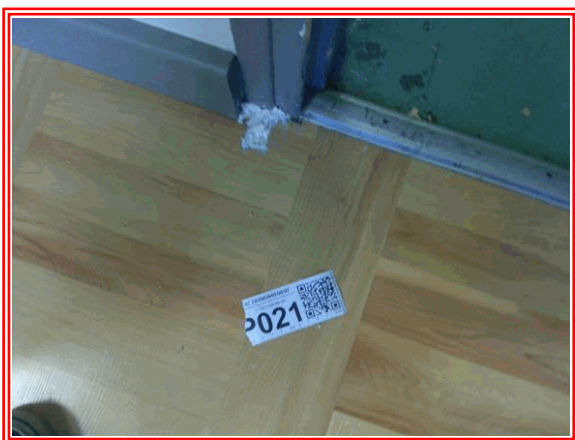
002EX230521 n°21 - 1 (P21) - Centre des finances publiques - Vol 6 (Courrier)

| Localisation | Catégorie | Composant | Partie de composant | Sur avis / réf pré. | Etat de conservation (hors réglementation) |
|---|---|---|---|---|---|
| Vol 6 (Courrier) | Revêtement de sol | Revêtement de sol | Ragréage | P21 | Bon état |

| Localisation | Categorie | Composant | Partie de composant | Réf action | Description | Précision | Ref photo | Ref pré. | Descriptif | Résultat | Conclusion | Etat Cons. |
|---|---|---|---|---|---|---|---|---|---|---|---|---|
| Vol 6 (Courrier) | Revêtement de sol | Revêtement de sol | Ragréage | P21 | Réalisation d'un prélèvement | | 002EX230521 n°21 - 1 | P21 | Colle / Revêtement - Souple / Dur - Jaune / Gris | Positif | Présence sur analyse | Bon état |

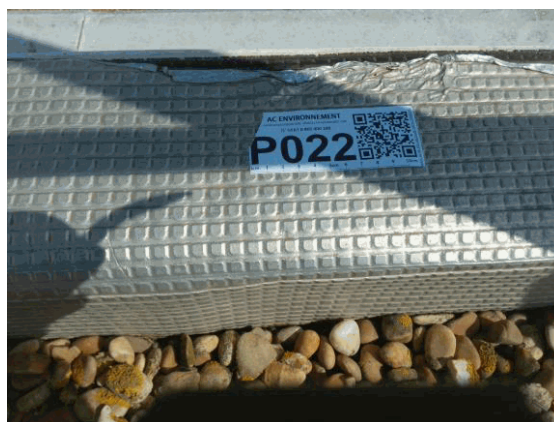
002EX230521 n°22 - 1 (P22) - Toiture - Vol 7 (Toiture)

| Localisation | Categorie | Composant | Partie de composant | Réf action | Description | Précision | Ref photo | Ref pré. | Descriptif | Résultat | Conclusion | Etat Cons. |
|---|---|---|---|---|---|---|---|---|---|---|---|---|
| Vol 7 (Toiture) | Toiture et étanchéité | Revêtement bitumeux d'étanchéité | Complexe d'étanchéité | P22 | Réalisation d'un prélèvement | | 002EX230521 n°22 - 1 | P22 | Bande / Toile / Matériau - Bitumineux / Souple Fibreux / Bitumineux - Noir / Blanc / Noir | Négatif | Négatif sur analyse | |
