| Site | Chambre de Commerce et d'Industrie de la Moselle<br>10-12 Av. Foch, 57000 Metz |
| Projet | Réhabilitation de la CCI |
| Objet | Sondages des ouvrages |

| Titre | | Rapport des sondages | | | | | | |

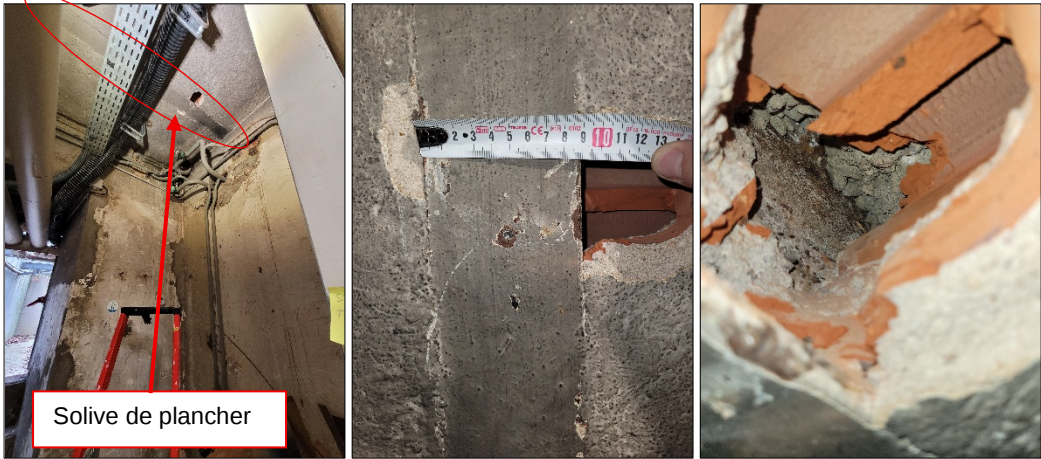
| Désignation | R-1 : Plancher haut, au droit de l'escalier projeté |
|---|---|
| Photos | <p>Solive de plancher</p> |
| Description | <p>Le sondage a permis de mettre en évidence la nature du plancher, constitué de poutrelles métalliques de type IPN 200, associées à des hourdis en terre cuite, le tout surmonté d'un béton de compression.</p> <p>Fig. 4.46. Plancher à hourdis en terre cuite</p> <p>Le passage du ferroskan en surface et en sous-face de la dalle n'a révélé aucune armature en acier. Ce résultat est cohérent avec le principe constructif de ce type de plancher, tel que représenté sur la figure ci-dessus, extraite du guide Le Moniteur « La réhabilitation des structures des bâtiments anciens ».</p> <p>La limite d'élasticité n'a pas été étudiée dans le cadre de cette mission.</p> |

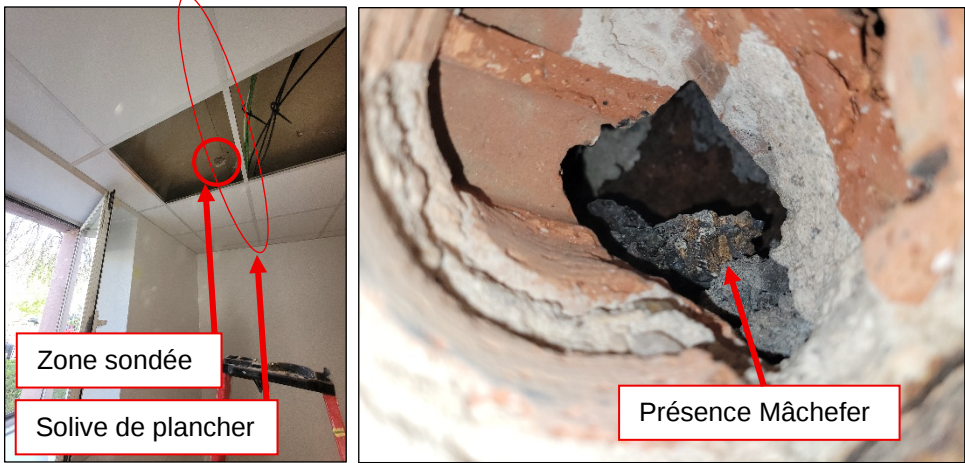
| Désignation | RDC : Plancher haut, au nord du voile de refend, au droit de l'escalier projeté |
|---|---|
| Photos | <p>Zone sondée</p> <p>Solive de plancher</p> <p>Présence Mâchefer</p> |
| Description | <p>Le sondage a permis de mettre en évidence la nature du plancher, constitué de poutrelles métalliques de type IPN 240, associées à des hourdis en terre cuite. Au-dessus des hourdis, la présence de béton et de mâchefer a pu être observé, sans qu'il soit possible d'en déterminer précisément la nature et l'épaisseur respective.</p> <p>La limite d'élasticité n'a pas été étudiée dans le cadre de cette mission.</p> |

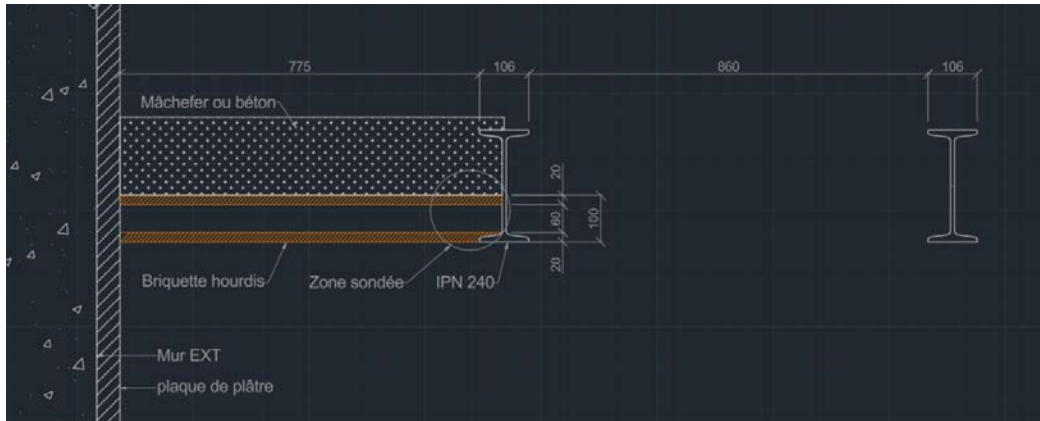
| Désignation | RDC : Plancher haut, au nord du voile de refend, au droit de l'escalier projeté |
|---|---|
| Schéma | <p><u>Coupe B-B :</u></p> |

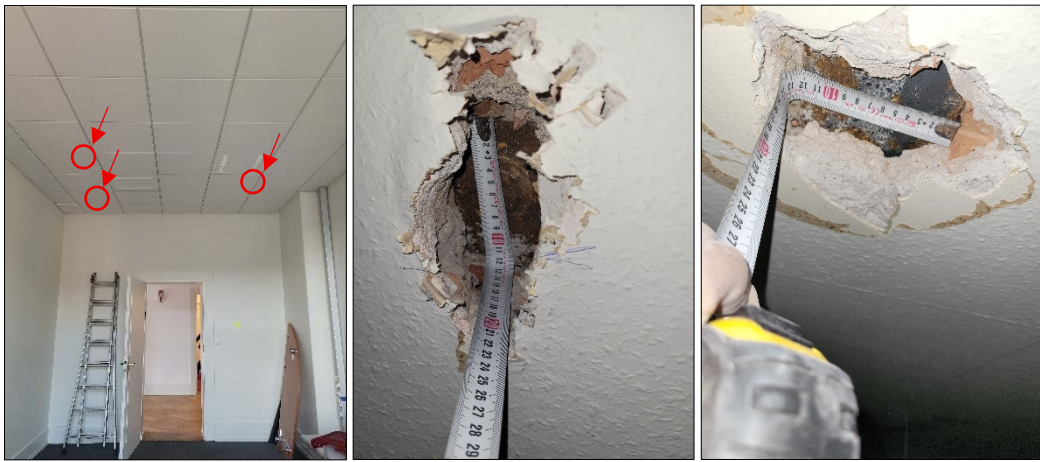
| Désignation | R+2 : Plancher haut, au droit de la trémie à créer | | |
|---|---|--|--|
| Description | <p>Trois sondages ont été réalisés en sous-face du plancher haut, au-dessus du faux-plafond, afin d'en déterminer la nature et la géométrie. Ces investigations ont permis de mettre en évidence une structure de plancher à ossature métallique, constituée de poutres en acier IPN 280.</p> <p>L'objectif de ce sondage était de déterminer le type de porteur et les entraxes.</p> <p>La limite d'élasticité n'a pas été étudiée dans le cadre de cette mission.</p> | | |

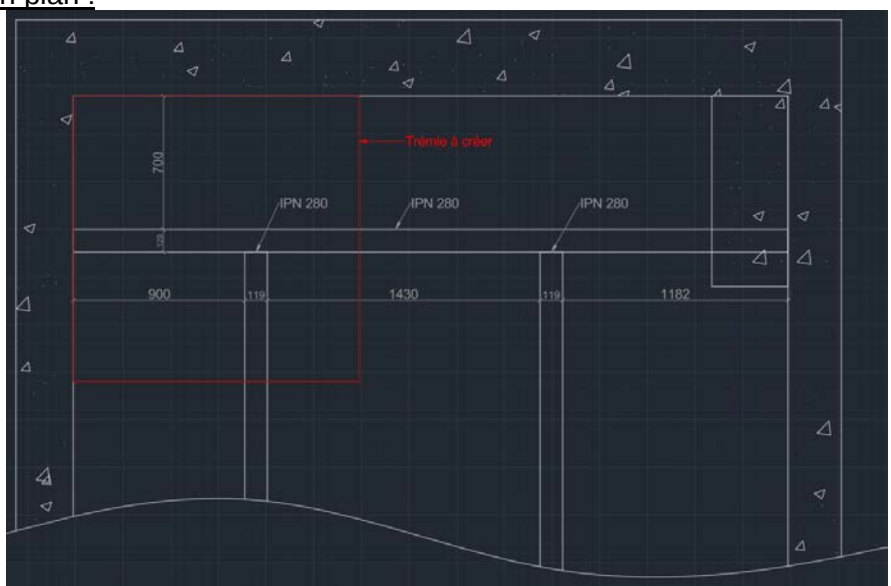
| Désignation | R+2 : Plancher haut, au droit de la trémie à créer | | |
|---|---|--|--|
| Schéma | <p><u>Vue en plan :</u></p> | | |
