## CROUS DE LA REUNION

### Saint Denis – Passerelle du CROUS

## Rapport d'Inspection Détaillée Périodique

*Visite de nuit, le 03/09/2025*

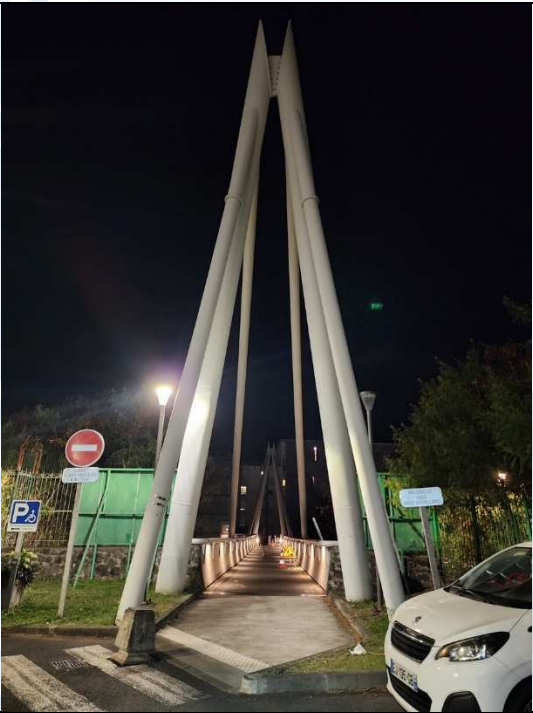
| Elément inspecté | Nature de l'ouvrage | Désordres Constatés<br>Localisation et<br>Importance | Repères | | Causes probables |
|---|---|---|---|---|---|
| Bordures | Bordure type P1 côté montagne | Atterrissement et végétation en pied de bordure. | 1 | | Manque d'entretien. |

| <b>Photo N° :</b><br>1 | <b>Localisation :</b> Vue générale sur l'ouvrage depuis le côté montagne. |
| <b>Constatations</b> | Atterrissement et petites végétations en pied de bordure. |

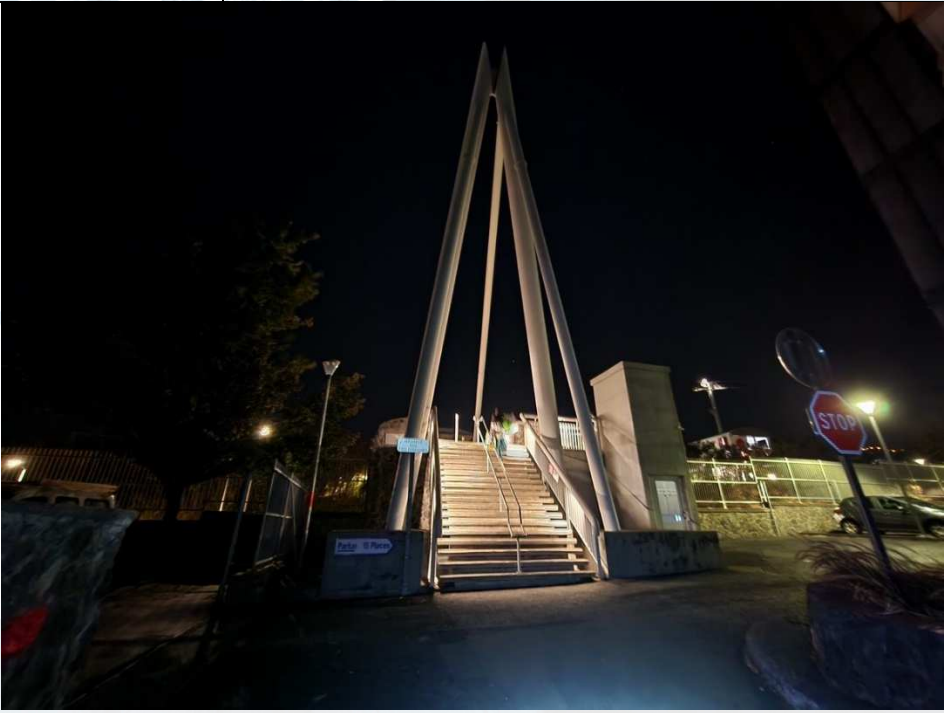
| <b>Photo N° :</b><br>2 | <b>Localisation :</b> Vue générale sur l'ouvrage depuis le côté mer. |

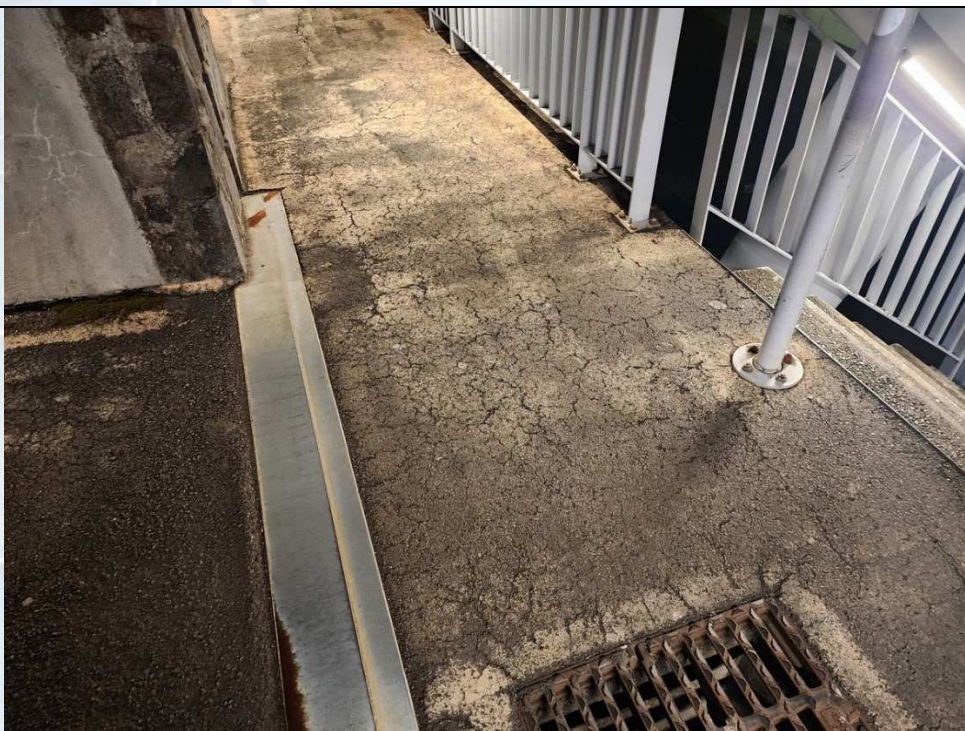
| <b>3</b> | |

| Elément inspecté | Nature de l'ouvrage | Désordres Constatés<br>Localisation et Importance | Repères | | Causes probables |
|---|---|---|---|---|---|
| | Côté Mer : Béton bitumeux | Usure généralisée (Faïençage) | 3 | | Vieillissement |

| Elément inspecté | Nature de l'ouvrage | Désordres Constatés<br>Localisation et<br>Importance | Repères | | Causes probables |
|---|---|---|---|---|---|
| Dispositif de retenue | Garde-corps métallique côté mer | Début de corrosion des chevilles des montants. | 3 | | Perte de protection. |

| <b>Photo N° :</b> | <b>Localisation :</b> Vue générale sur l'abord de l'ouvrage côté mer. |
| <b>Constatations</b> | Faïençage du revêtement et corrosion des chevilles de montant de garde-corps. |

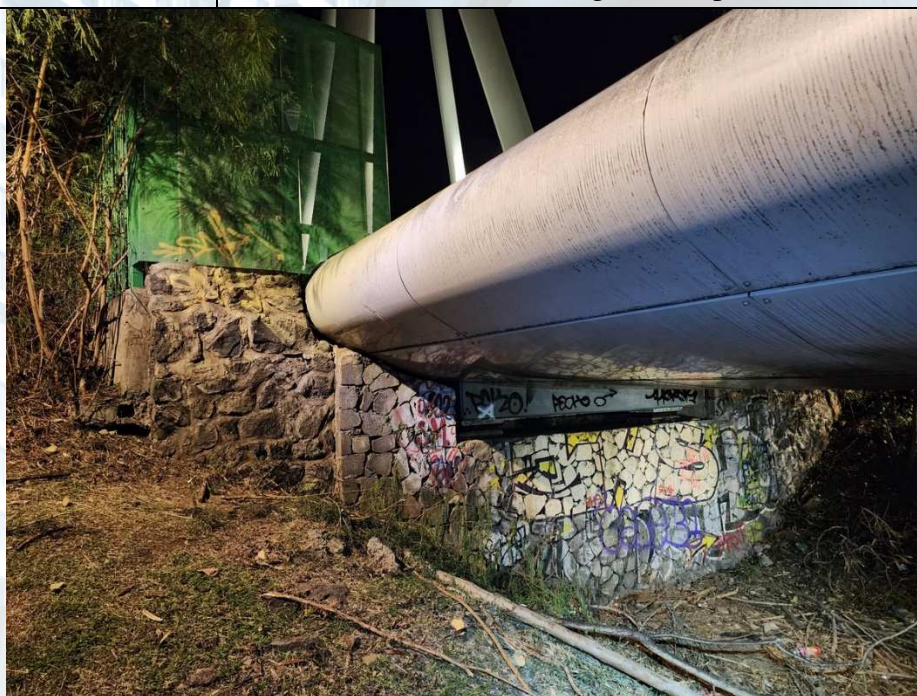
| <b>4</b> | |

| Elément inspecté | Nature de l'ouvrage | Désordres Constatés<br>Localisation et Importance | Repères | | Causes probables |
|---|---|---|---|---|---|
| Murs aile | Mur en aile en maçonnerie de pierre côté montagne | - Présence de petite végétation sur le parement des murs<br>- Présence de graffitis | 4 | | - Manque d'entretien<br><br>- Vandalisme |

| <b>Photo N° :</b> | <b>Localisation :</b> Vue générale sur la culée côté montagne. |
| <b>Constatations</b> | Présence de graffitis et petites végétations sur les murs en aile. |

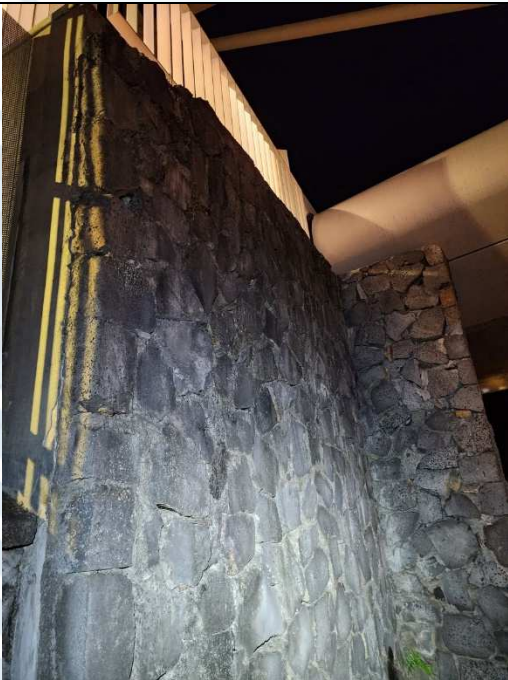
| Elément inspecté | Nature de l'ouvrage | Désordres Constatés<br>Localisation et Importance | Repères | | Causes probables |
|---|---|---|---|---|---|
| | Mur en aile en maçonnerie de pierre côté mer | Zone humide sur mur côté Ouest | 5 | | Infiltrations |

| <b>Photo N° :</b><br>5 | <b>Localisation :</b> Vue sur le mur en aile Ouest de la culée côté mer. |
| <b>Constatations</b> | Présence d'une zone humide sur le mur. |

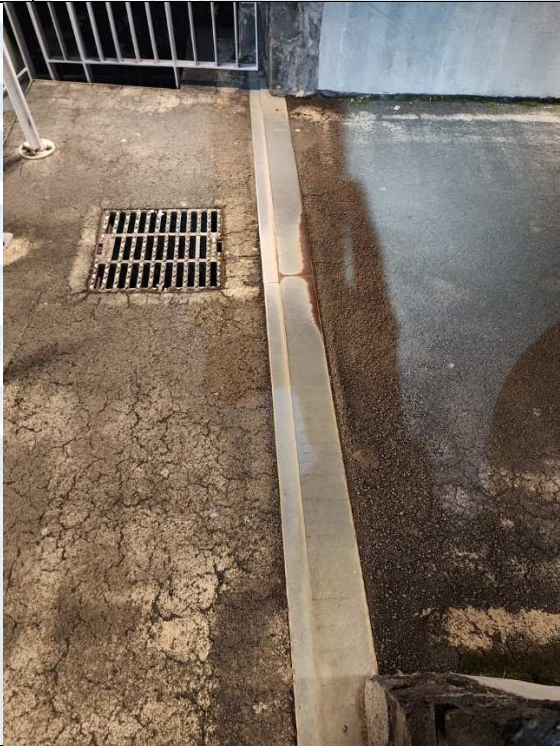
| Elément inspecté | Nature de l'ouvrage | Désordres Constatés<br>Localisation et<br>Importance | Repères | | Causes probables |
|---|---|---|---|---|---|
| Joint de chaussée | Protection métallique de joint | Oxydation des protections métalliques côté mer et montagne. | 6 | | Perte de protection. |

| <b>Photo N° :</b><br>6 | <b>Localisation :</b> Vue sur le joint de chaussée côté mer. |
| <b>Constatations</b> | Oxydation des protections métallique. |

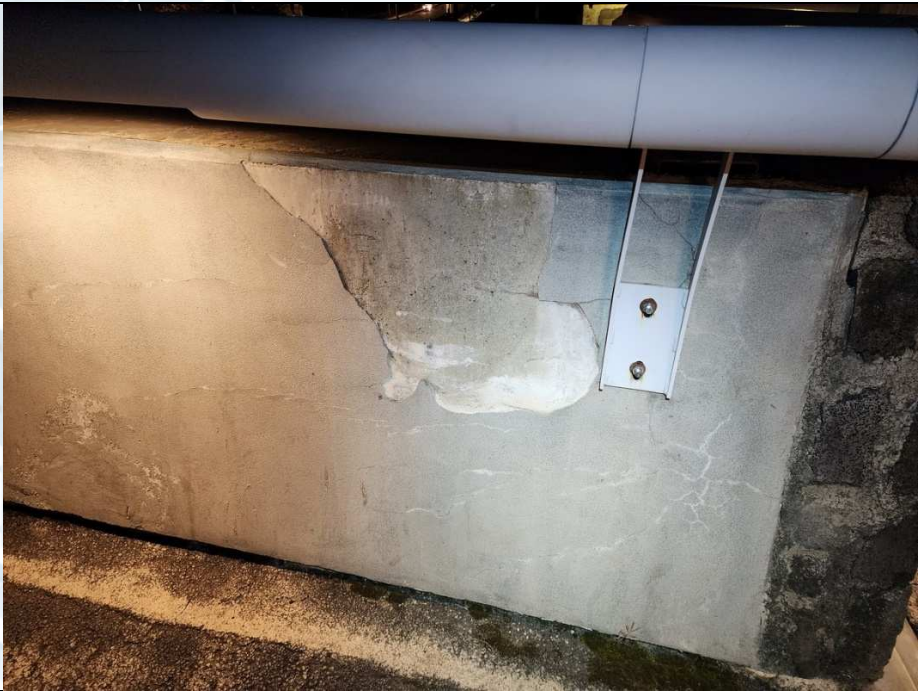
| Elément inspecté | Nature de l'ouvrage | Désordres Constatés<br>Localisation et Importance | Repères | | Causes probables |
|---|---|---|---|---|---|
| Dispositif de retenue | Garde-corps en béton +<br>main courante métallique<br>en tube ø140 mm.<br>Hauteur : 1,19 m | - Faïençage généralisé du ragréage de parement.<br>- 6 zones de décollement du parement localisé le long du<br>garde-corps côté Ouest.<br>- Corrosion des rondelles des fixations de la main<br>courante (bon état des chevilles et écrous).<br>- Présence de graffitis sur le parement. | 7 | | - Retrait<br>- Mauvaise cohésion<br>avec le béton<br>- Perte de protection |

| <b>Photo N° :</b><br>7 | <b>Localisation :</b> Vue sur le garde-corps béton côté Ouest. |
| <b>Constatations</b> | Faïençage généralisé du revêtement + zone de décollement de ragréage. |

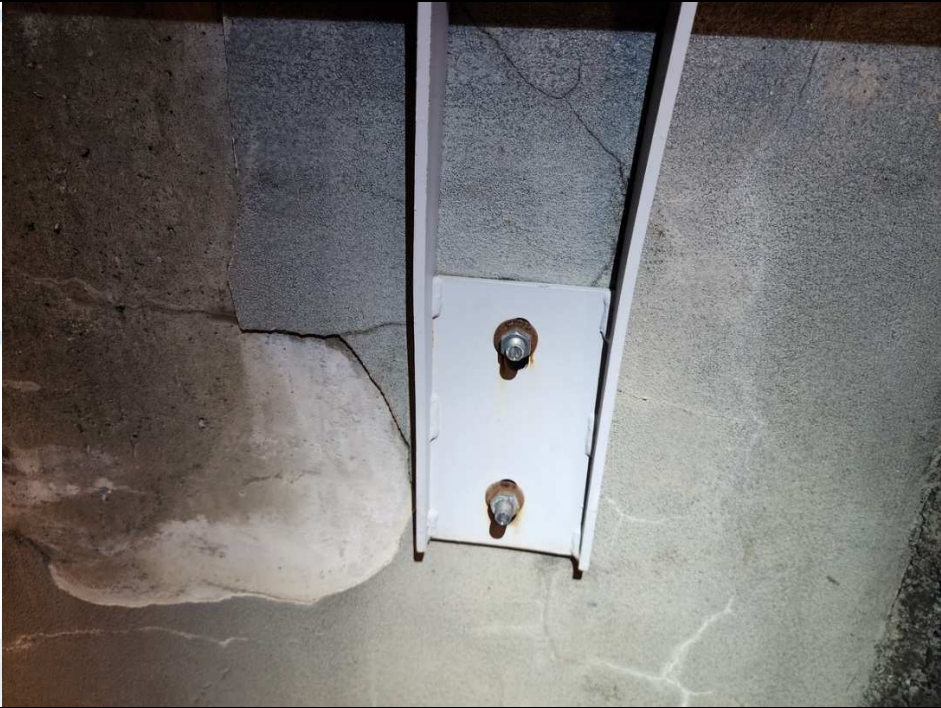
| <b>Photo N° :</b><br>8 | <b>Localisation :</b> Vue sur les fixations des mains courante de l'ouvrage. |
| <b>Constatations</b> | Corrosion des rondelles de fixations. |

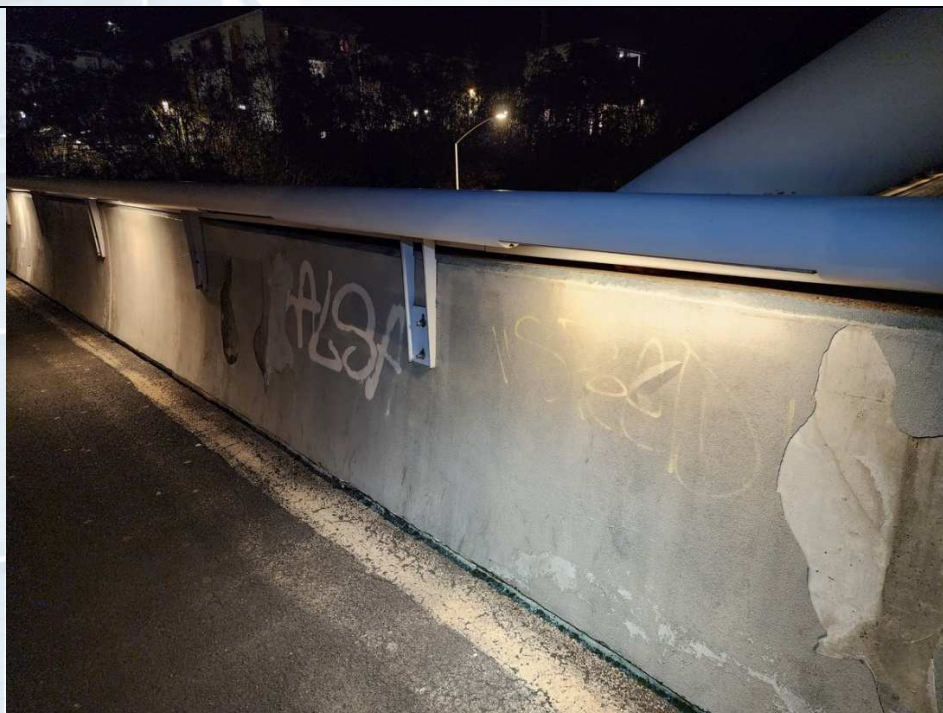
| <b>Photo N° :</b><br><b>9</b> | <b>Localisation :</b> Vue sur le garde-corps béton côté Ouest. |
| <b>Constatations</b> | Décollement du ragréage + présence de graffitis. |

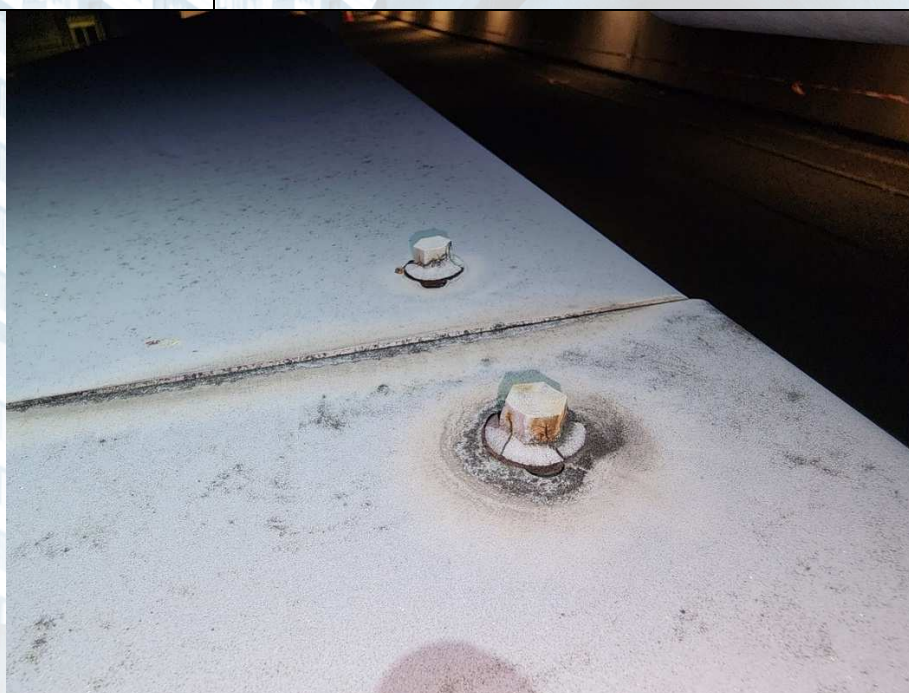
| Elément inspecté | Nature de l'ouvrage | Désordres Constatés<br>Localisation et Importance | Repères | | Causes probables |
|---|---|---|---|---|---|
| Corniche | Tôle cintrée métallique | - 4 zones de léger enfoncement de tôle côté ouest.<br>- Visserie corrodée et vétusté.<br>- Absence de vis ponctuelle.<br>- Coulure de rouille au droit des liaisons avec haubans.<br>- Salissure sur les tôles côté montagne.<br>- 2 tôles manquantes. | 10 | | - Chocs<br>- Perte de protection<br>- Vieillissement<br>- Perte de protection<br>- Arbres proches de l’OA<br>- Boulons rompu/ Effort<br>dus au vent. |

| <b>Photo N° :</b><br><b>10</b> | <b>Localisation :</b> Vue sur les fixations de tôles de corniche. |
| <b>Constatations</b> | Visseries corrodés et vétusté. |

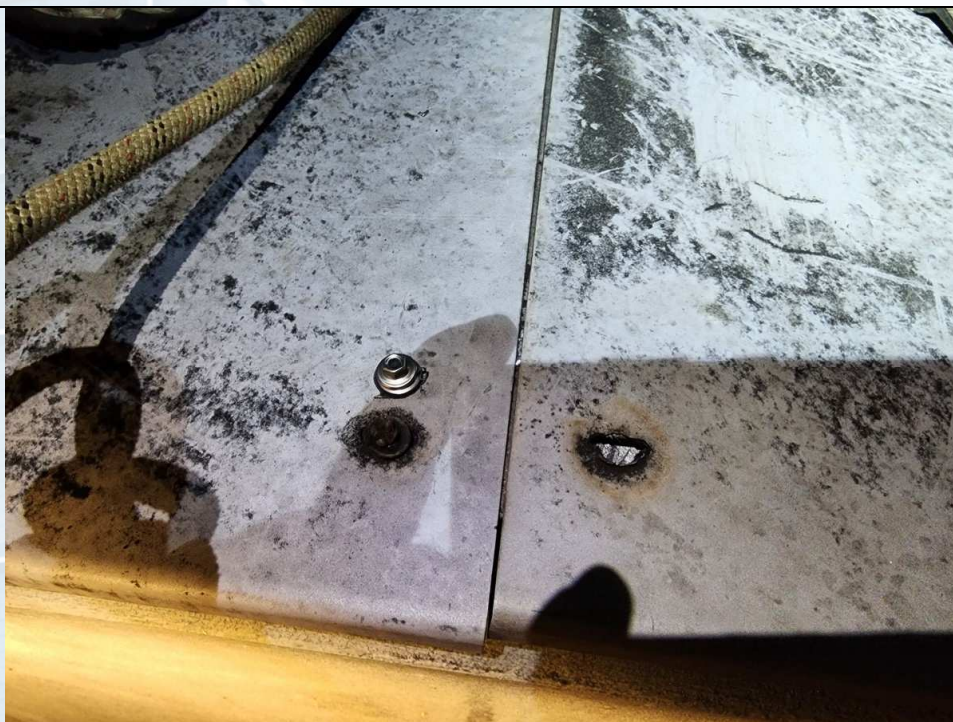
| <b>11</b> | |

| <b>Photo N° :</b> | <b>Localisation :</b> Vue sur les fixations de tôles de corniche. |
| <b>Constatations</b> | Absence de vis ponctuelle. |

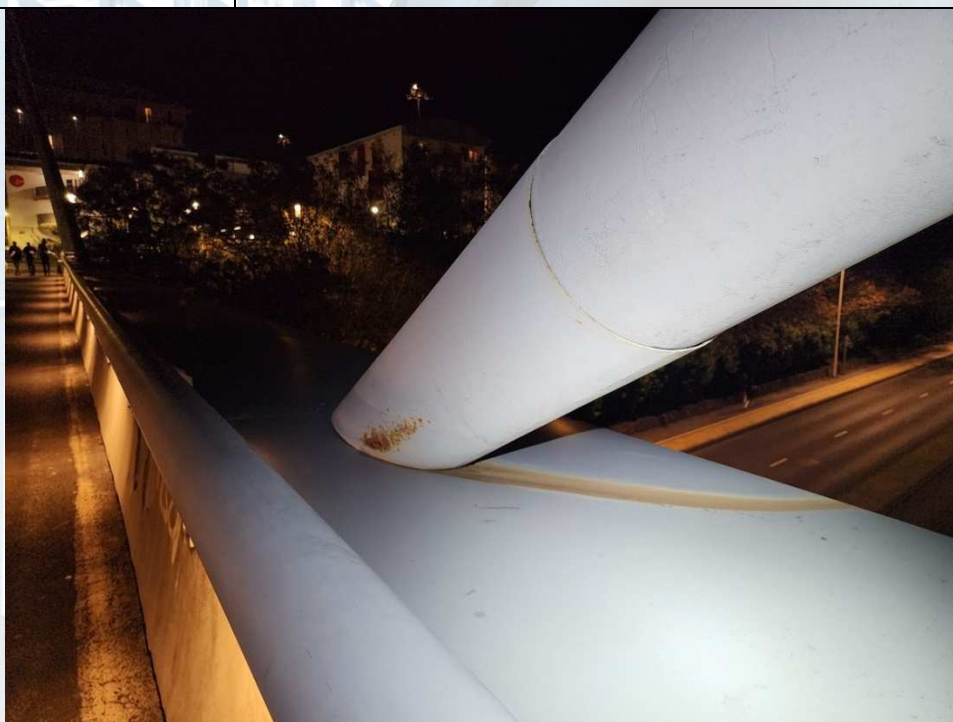
| <b>12</b> | |

| <b>Photo N° :</b> | <b>Localisation :</b> Vue sur l'interface hauban/ corniche. |
| <b>Constatations</b> | Coulure de rouille sur les tôles + zone de corrosion en partie basse du tube de hauban + Corrosion à la jonction des tubes de hauban. |

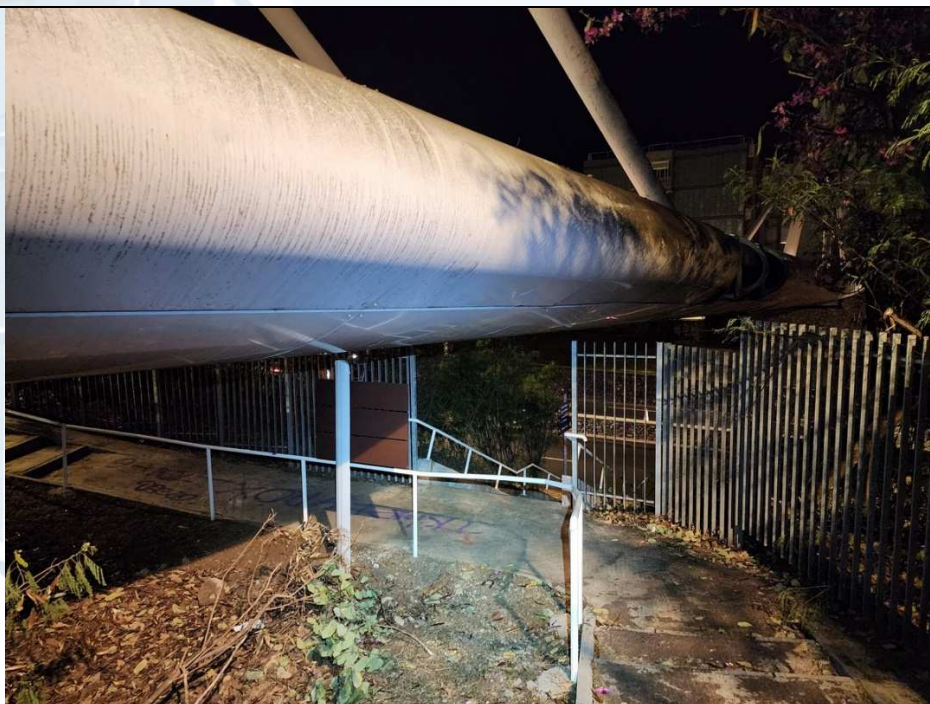
| <b>Photo N° :</b><br><b>13</b> | <b>Localisation :</b> Vue sur la corniche Est côté montagne. |
| <b>Constatations</b> | Salissure des tôles de corniche. |

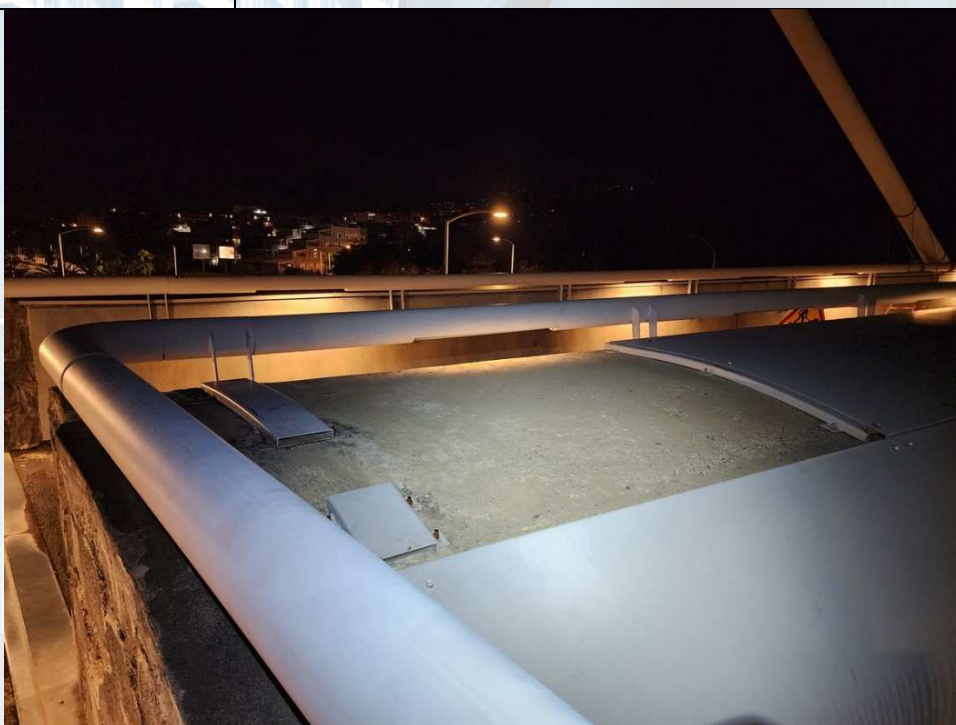
| <b>Photo N° :</b><br><b>14</b> | <b>Localisation :</b> Vue sur la corniche Ouest côté mer. |
| <b>Constatations</b> | Tôle manquante. |

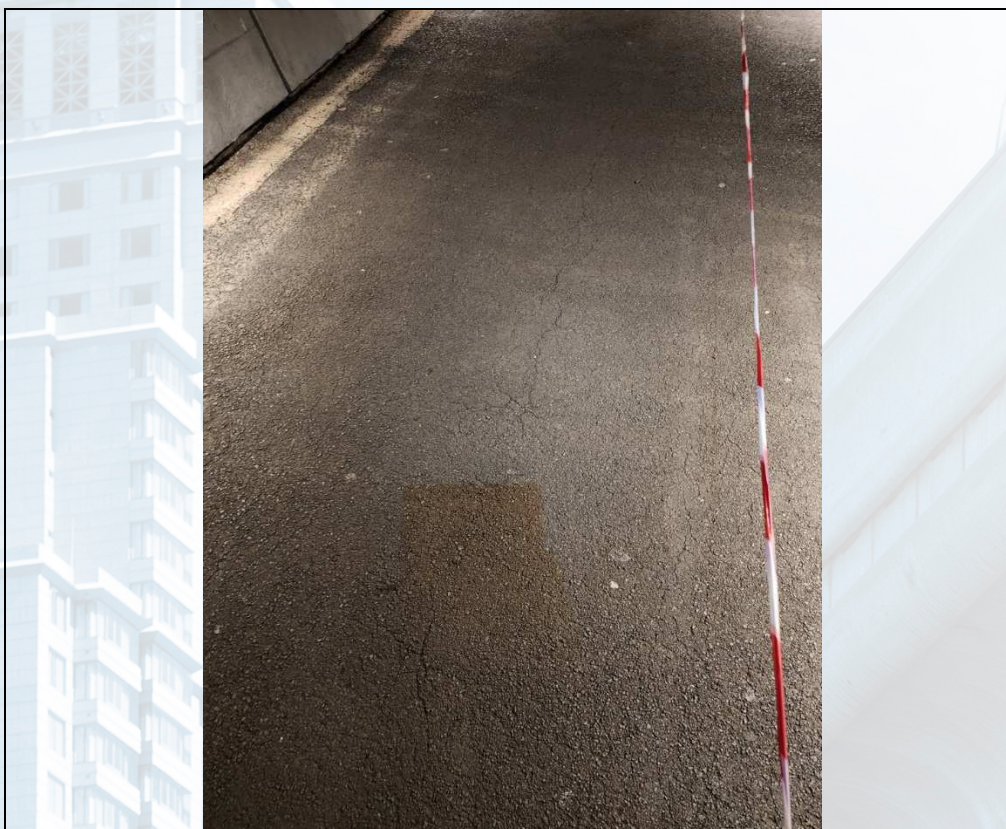
| Elément inspecté | Nature de l'ouvrage | Désordres Constatés<br>Localisation et Importance | Repères | | Causes probables |
|---|---|---|---|---|---|
| Chaussée | Revêtement bitumineux | - Usure avancée du revêtement<br>- Atterrissement de végétation et de sable côté<br>montagne. | 15 | | - Vieillissement<br>- Manque d’entretien |

| <b>Photo N° :</b><br><b>15</b> | <b>Localisation :</b> Vue sur le revêtement sur ouvrage côté montagne. |
| <b>Constatactions</b> | Faïençage du revêtement. |

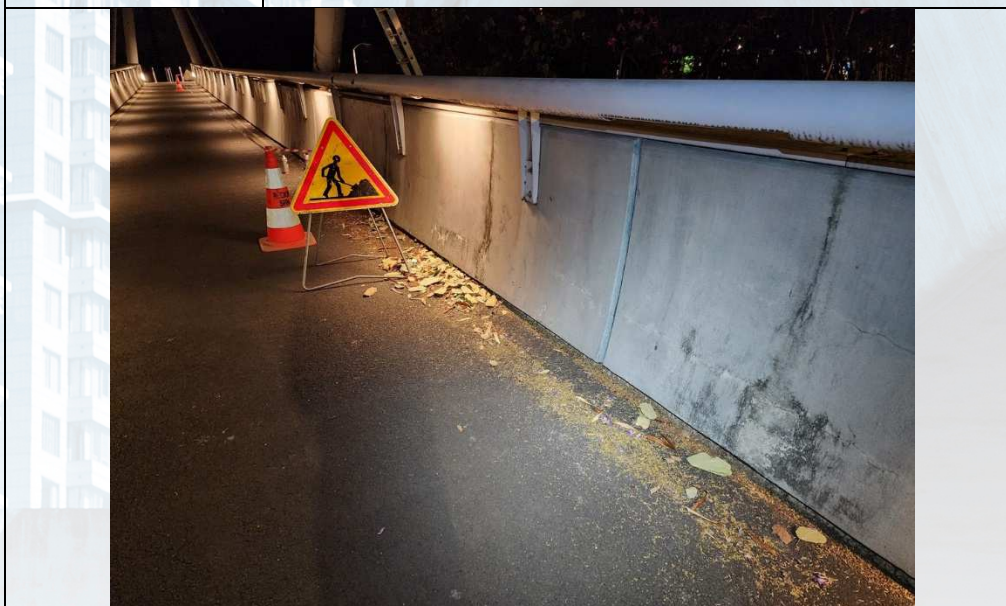
| <b>Photo N° :</b><br><b>16</b> | <b>Localisation :</b> Vue sur le revêtement sur ouvrage côté montagne. |
| <b>Constatactions</b> | Atterrissement de végétation et de sable. |

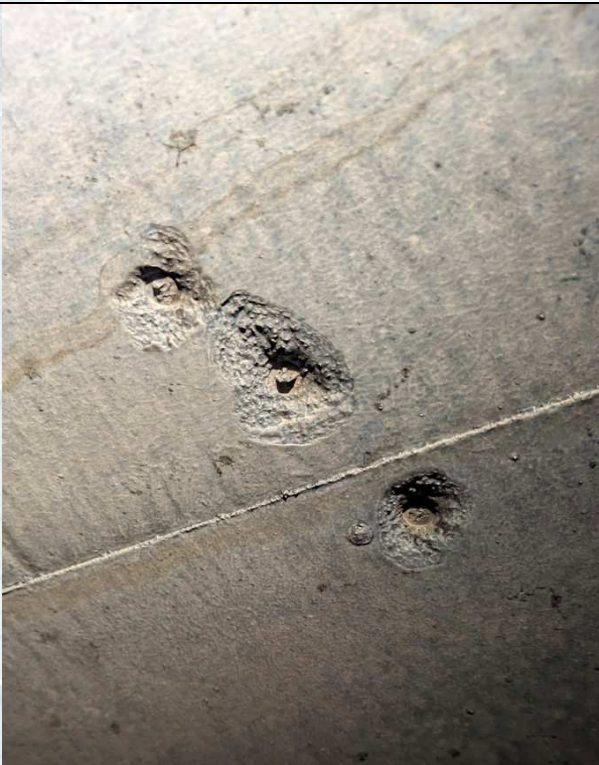
| <b>Photo N° :</b><br>17 | <b>Localisation :</b> Vue sur l'intrados du tablier. |
| <b>Constatations</b> | Eclatements et épaufrures ponctuels. |

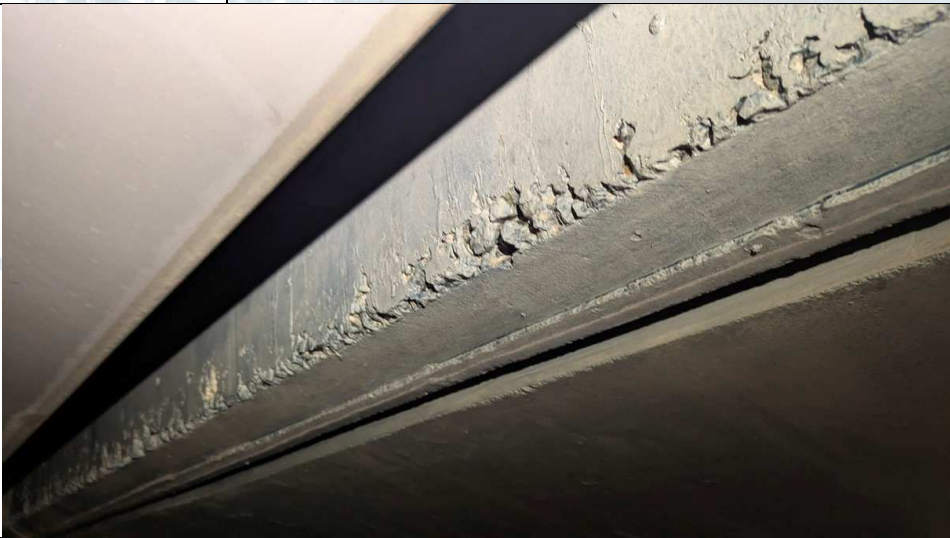
| <b>Photo N° :</b><br>18 | <b>Localisation :</b> Vue sur l'intrados du tablier. |
| <b>Constatations</b> | Présence de zones de nids de cailloux sur les arêtes. |

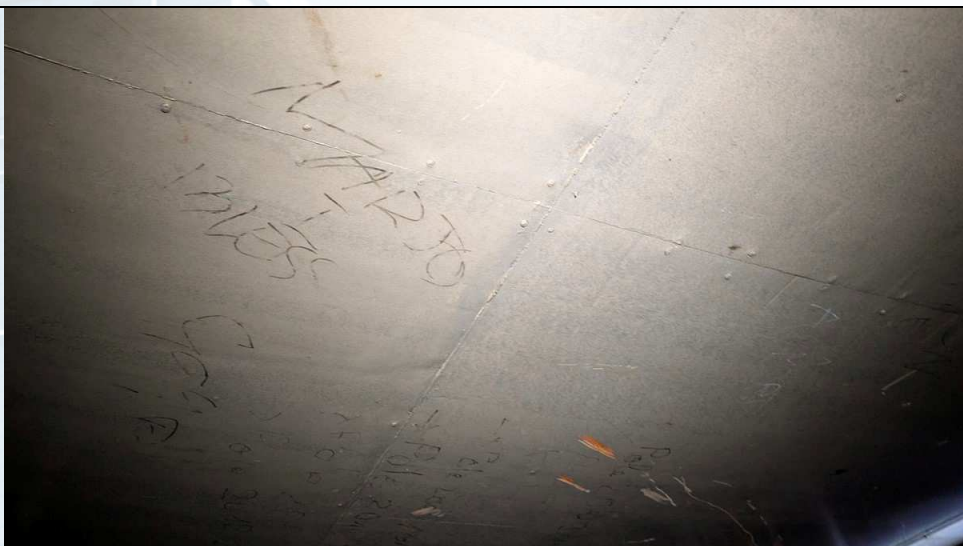
| <b>Photo N° :</b><br><b>19</b> | <b>Localisation :</b> Vue sur l'intrados du tablier côté montagne. |
| <b>Constatations</b> | Présence de graffitis. |

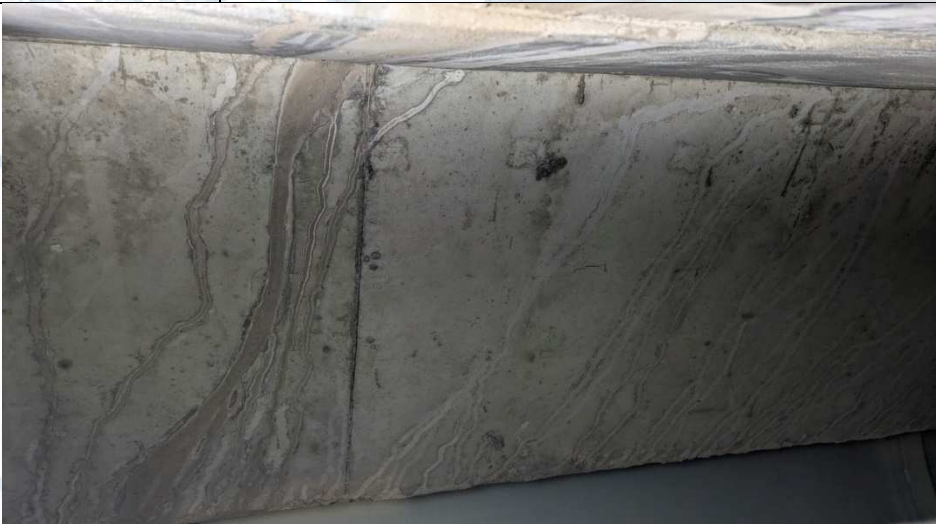
| <b>Photo N° :</b><br><b>20</b> | <b>Localisation :</b> Vue générale sur la nervure et le hourdis en encorbellement Est. |
| <b>Constatations</b> | Présence de laitance sur les parois en béton. |

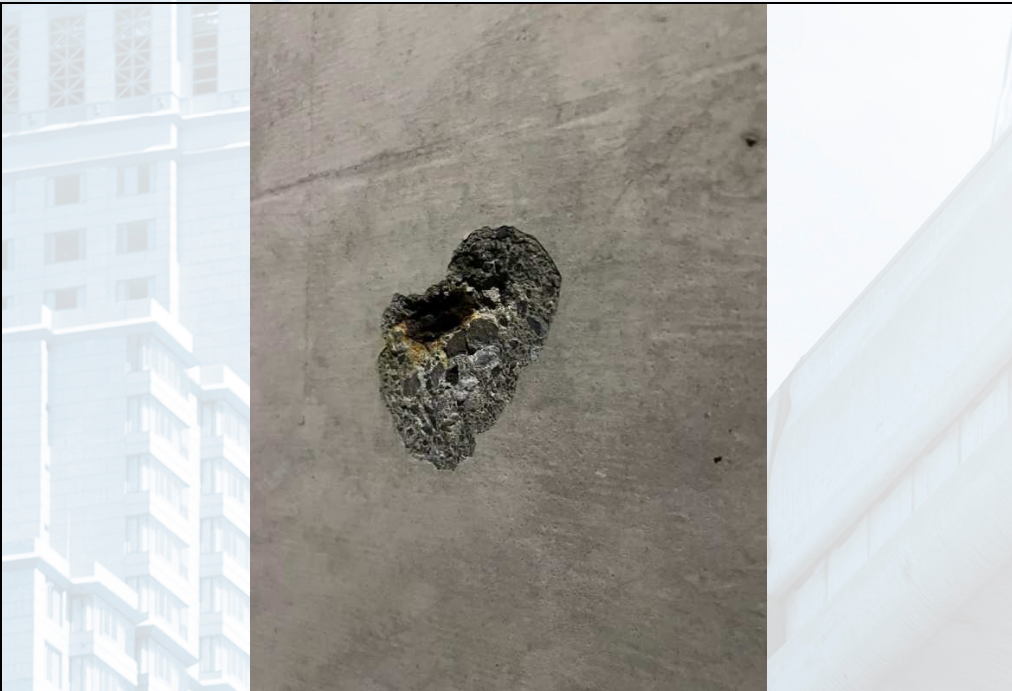
| <b>Photo N° :</b><br>21 | <b>Localisation :</b> Vue sur la nervure de l'ouvrage côté Est. |
| <b>Constatations</b> | Eclat de béton avec acier apparent oxydé. |

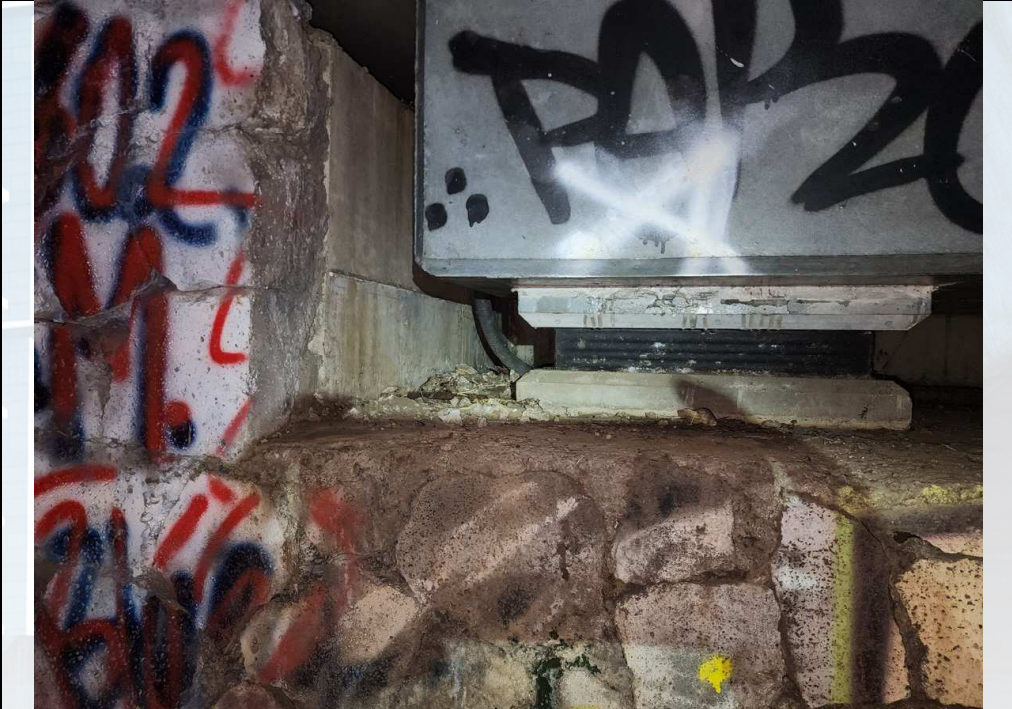
| Élément inspecté | Nature de l'ouvrage | Désordres Constatés<br>Localisation et Importance | Repères | | Causes probables |
|---|---|---|---|---|---|
| Culée Côté montagne<br>(C0) | Culée en béton armé<br>avec un habillage en<br>maçonnerie | - Présence de graffitis généralisés.<br>- Traces de ruissellement côté Est.<br>- Sommier et cunette légèrement encombrés. | 4<br>22 | | - Vandalisme<br>- Eau provenant de la chaussée.<br>- Joint de chaussée défaillant. |

| <b>Photo N° :</b><br>22 | <b>Localisation :</b> Vue sur le sommier de culée côté montagne. |
| <b>Constatations</b> | Sommier et cunette légèrement encombrés. |

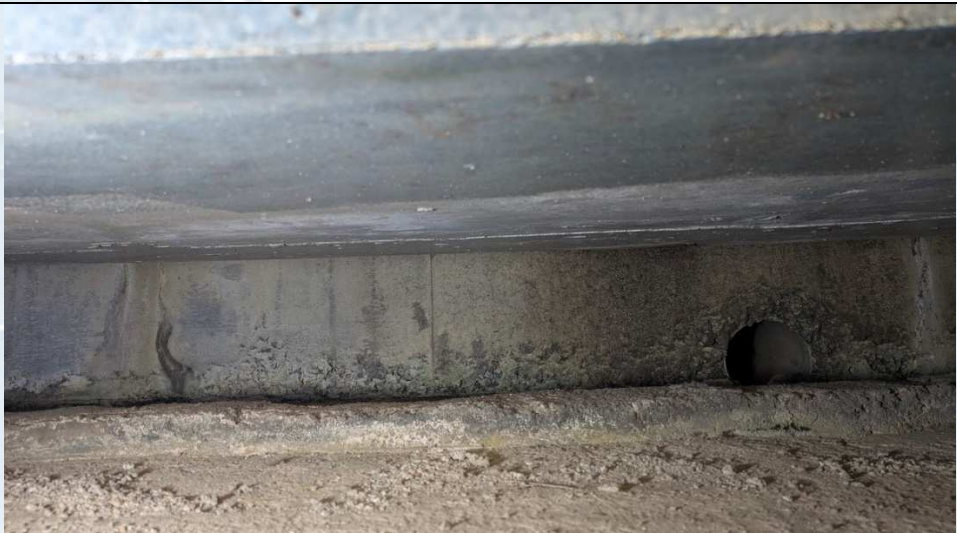
| Élément inspecté | Nature de l'ouvrage | Désordres Constatés<br>Localisation et Importance | Repères | | Causes probables |
|---|---|---|---|---|---|
| Culée Côté mer (C1) | Culée en béton armé<br>avec un habillage en<br>maçonnerie | - Sommier et cunette légèrement encombrés<br>- Nids de cailloux en partie basse du mur<br>garde-grève. | 23 | | - Joint de chaussée défaillant.<br>- Mise en œuvre du béton. |

| <b>Photo N° :</b><br><b>23</b> | <b>Localisation :</b> Vue sur le mur garde-grève de la culée côté mer. |
| <b>Constatations</b> | Nids de cailloux en partie basse du mur. |

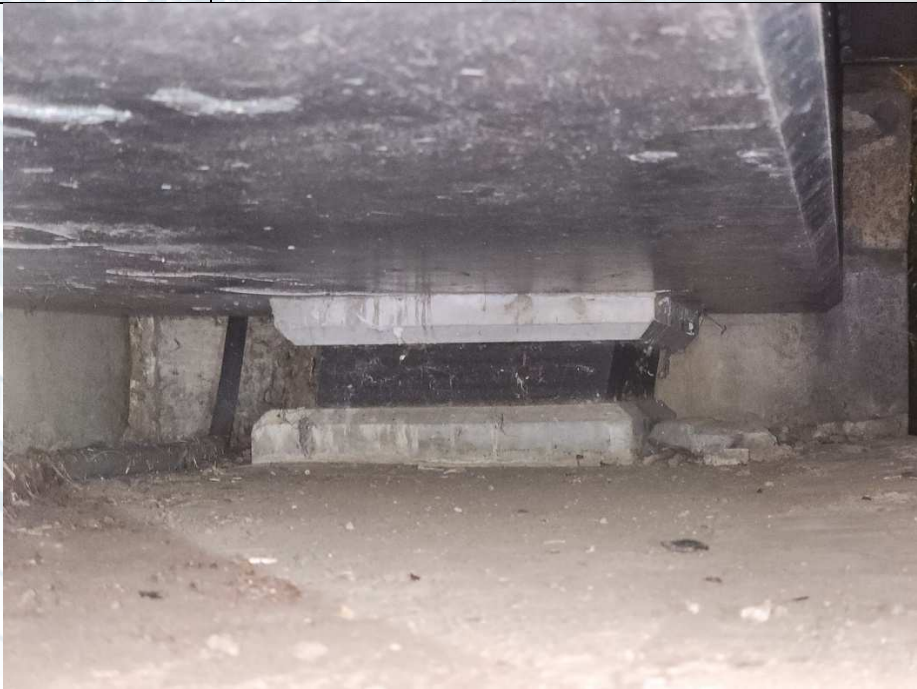
| Élément inspecté | Nature de l'ouvrage | Désordres Constatés<br>Localisation et Importance | Repères | | Causes probables |
|---|---|---|---|---|---|
| Appareils d'appuis | Appareils d'appuis en<br>néoprène 45*35*7 cm à<br>raison de 2 appareils par<br>ligne d'appuis | - Distorsion des appuis vers la rive opposée<br>allant jusqu'à 7 mm.<br>- C1 : mauvais alignement du néoprène côté<br>Est | 24 | | - Dilatation et/ ou mise en œuvre. |

| <b>Photo N° :</b><br><b>24</b> | <b>Localisation :</b> Vue sur l'appareil d'appui Ouest, côté montagne. |
| <b>Constatations</b> | Distorsion du néoprène vers la rive opposée. |

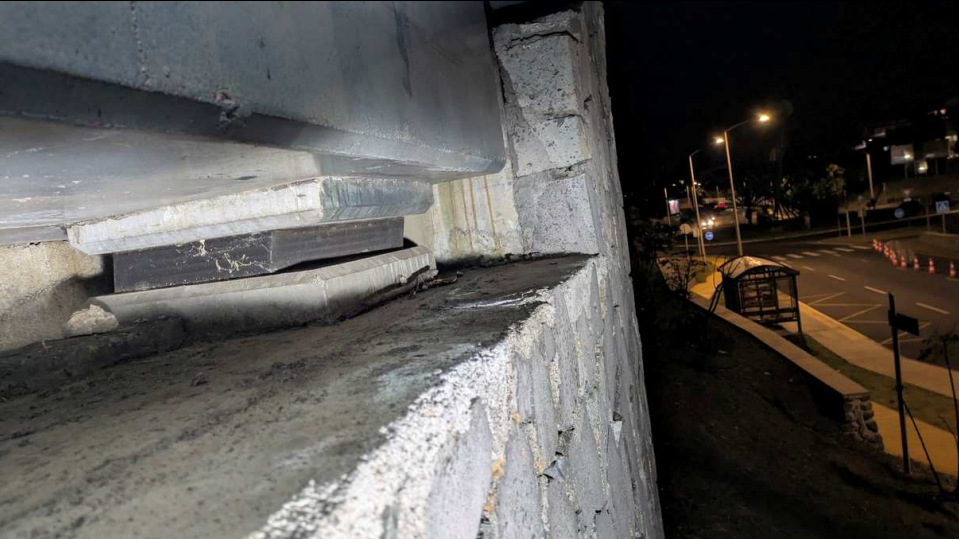
| <b>Photo N° :</b><br>25 | <b>Localisation :</b> Vue sur l'appareil d'appui Est, côté mer. |
| <b>Constatations</b> | Mauvaise alignement et distorsion du néoprène. |

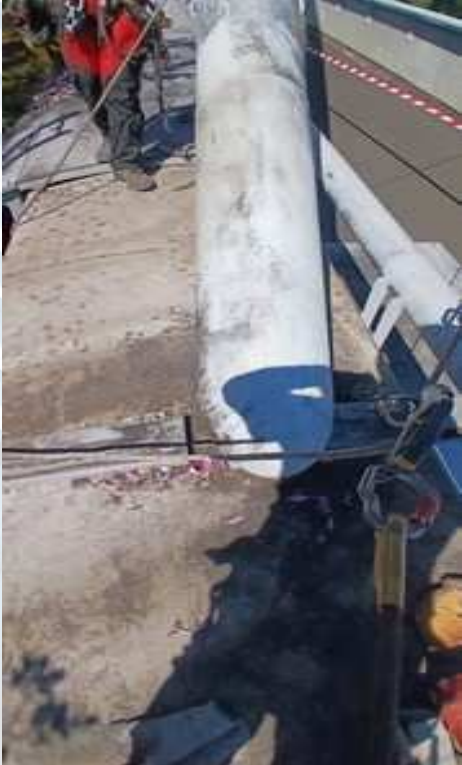
| REMARQUES DIVERSES | : | Les tôles des corniches ont été déposées temporairement afin d'avoir un visuel sur les hourdis en encorbellement et les nervures en béton précontraint.<br>Les assemblages haubans / tablier n'ont pas pu être visualisés, car ils sont masqués par la tôle de haubans (Voir photo N°26) |

| <b>Photo N° :</b><br>26 | <b>Localisation :</b> Vue sur l'interface hauban/ tablier côté montagne. |
| <b>Constatations</b> | L'assemblage hauban/ tablier est masqué par le tube du hauban. |

- Dépose capots des haubans en partie basse pour contrôle visuel de l'assemblage haubans/ tablier.
