# CROUS DE LA REUNION

**Saint Denis – Passerelle du CROUS**

## Rapport de Diagnostic

*Visite du 15/12/2020*

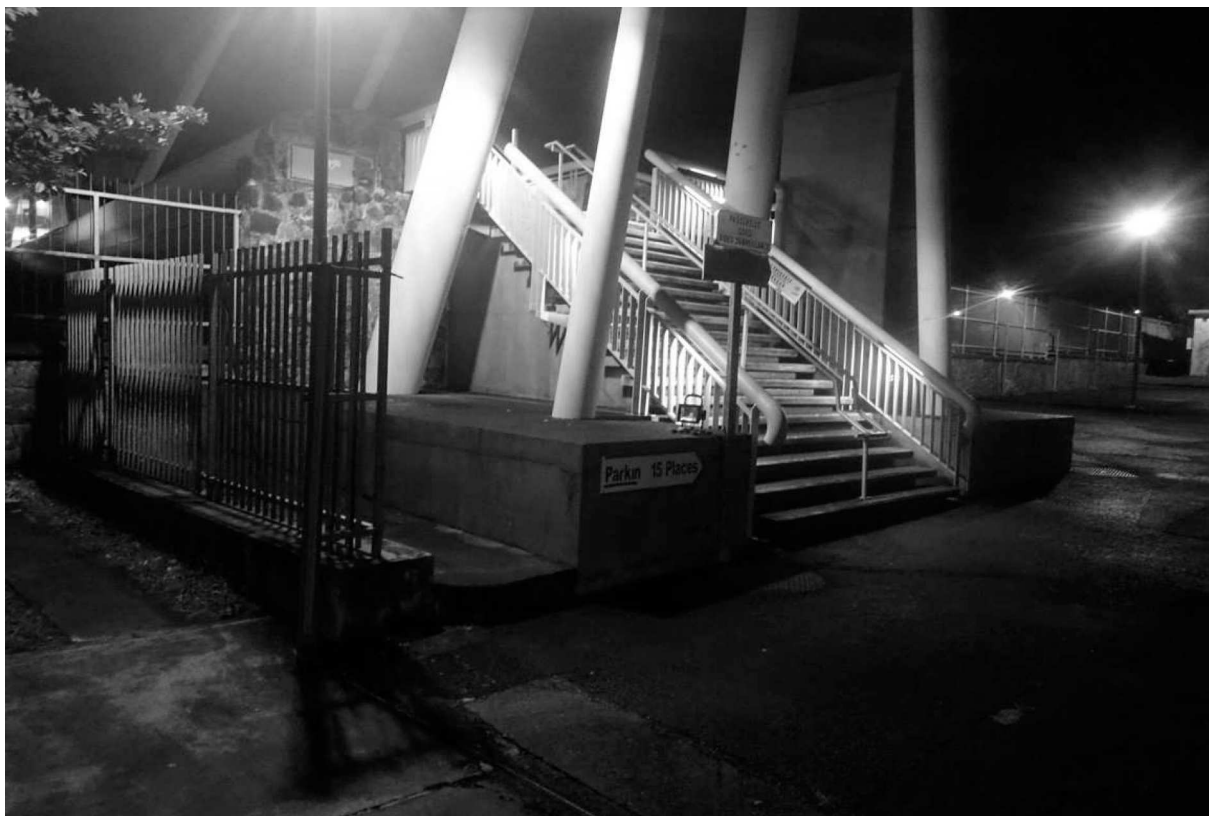
| Elément inspecté | Nature de l'ouvrage | Désordres Constatés<br>Localisation et<br>Importance | Repères | | Causes probables |
|---|---|---|---|---|---|
| Eclairage | Eclairage incrusté dans la main courante | - Quelques grilles endommagées ou mal encastrées<br>- Quelques ampoules HS | 1 | | Chocs, vandalisme.<br>Vieillessement |
| Dispositif de retenue | Garde-corps métallique côté mer | - Quelques décollements de peinture ponctuels<br>- Début de corrosion des chevilles de fixation des montants | 1 | | Chocs<br>Perte de protection |

| Photo N° | Localisation | Constatations |
|---|---|---|
| 1 | Vue générale accès côté mer | Eraflures et chocs sur pied de poteau et garde-corps |

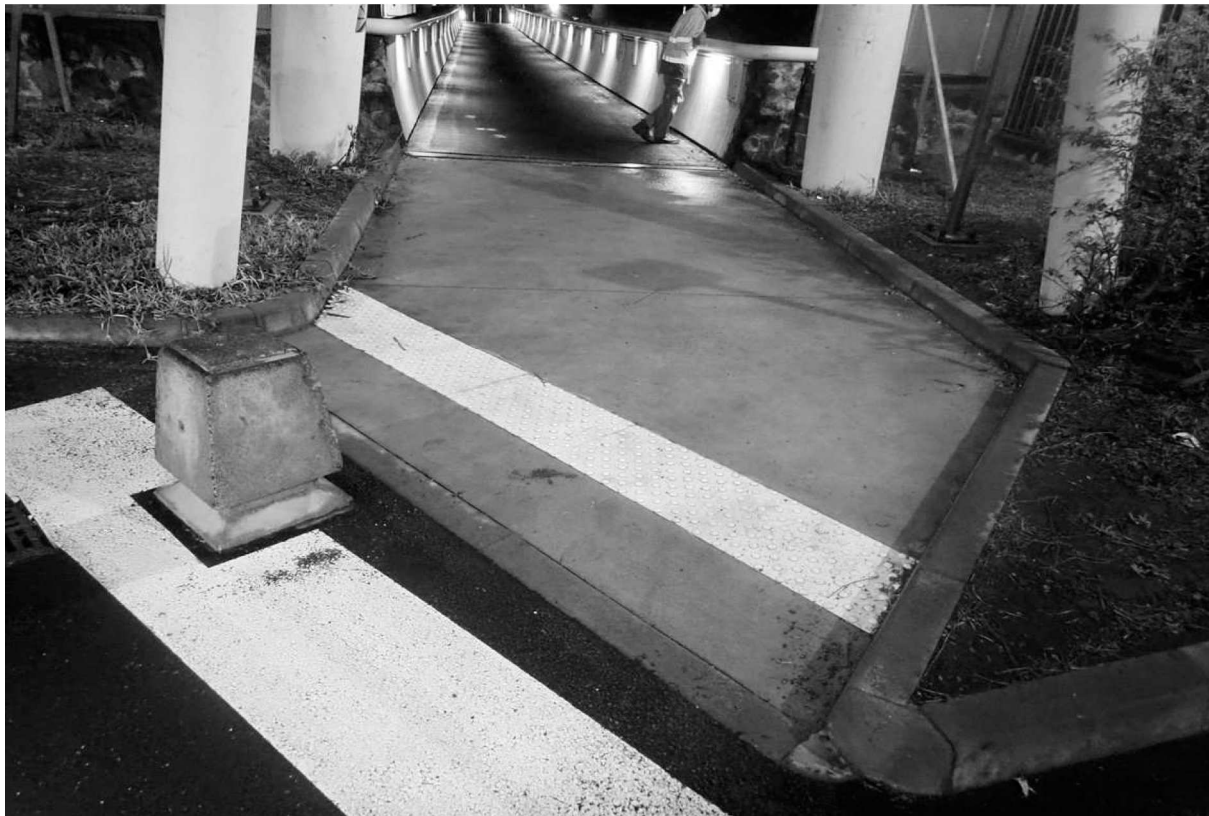
| Elément inspecté | Nature de l'ouvrage | Désordres Constatés<br>Localisation et<br>Importance | Repères | | Causes probables |
|---|---|---|---|---|---|
| Bordures | Bordure type P1 côté montagne | - Présence de petite végétation en pied | 2 | | Absence d'entretien |

| Photo N° | Localisation | Constatations |
|---|---|---|
| 2 | Vue générale accès côté montagn | Petite végétation en pied de bordure |

- Nettoyage et dévégétalisation en pied de garde-corps et de bordure
- Nettoyage des culées et dévégétalisation des murs en aile

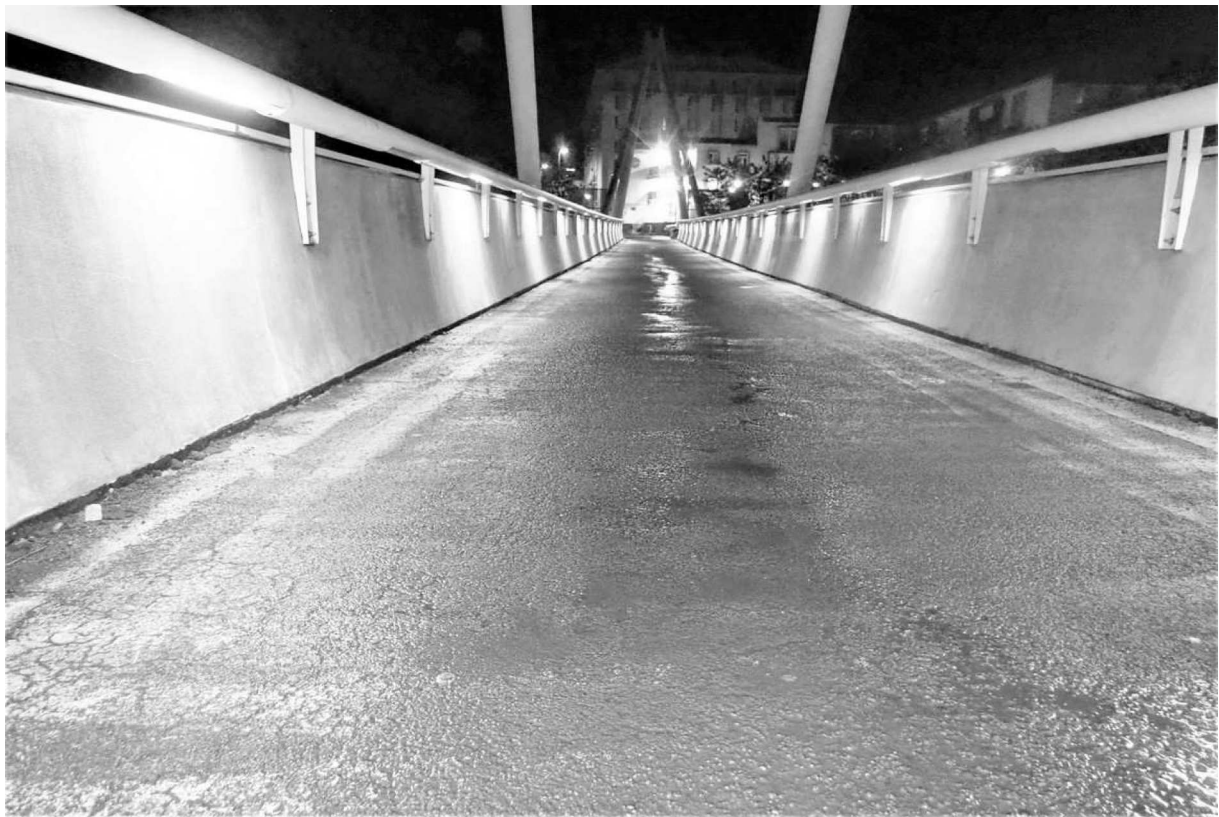
| Elément inspecté | Nature de l'ouvrage | Désordres Constatés<br>Localisation et Importance | Repères | | Causes probables |
|---|---|---|---|---|---|
| Chaussée | Revêtement bitumineux | Usure avancée du revêtement | 3 | | Vieillissement |

| Photo N° | Localisation | Constatations |
|---|---|---|
| 3 | Vue générale sur ouvrage | Usure avancée du revêtement + présence de mousse le long des garde-corps |

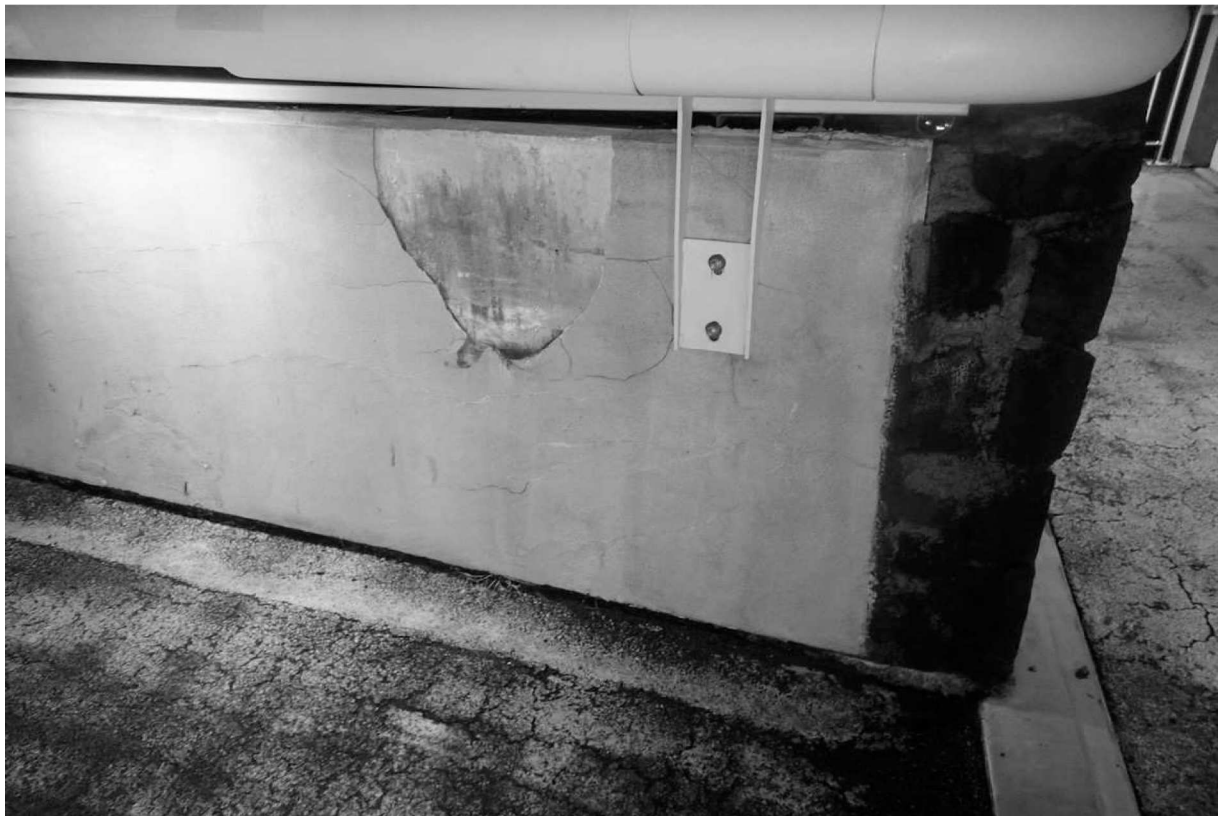
| Elément inspecté | Nature de l'ouvrage | Désordres Constatés<br>Localisation et Importance | Repères | | Causes probables |
|---|---|---|---|---|---|
| Dispositif de retenue | Garde-corps en béton +<br>main courante métallique<br>en tube ø140 mm.<br>Hauteur : 1,19 m | - Faïençage généralisé du ragréage de parement<br>- 5 zones de décollement du parement localisé le long du garde-corps côté Ouest<br>- Corrosion des rondelles des fixations de la main courante (bon état des chevilles et écrous)<br>- Présence de graffitis sur le parement | 4 | | Retrait<br>Mauvaise cohésion avec le béton |

| Photo N° | Localisation | Constatations |
|---|---|---|
| 4 | Garde-corps sur ouvrage | Faïençage et décollement du ragréage de parement |

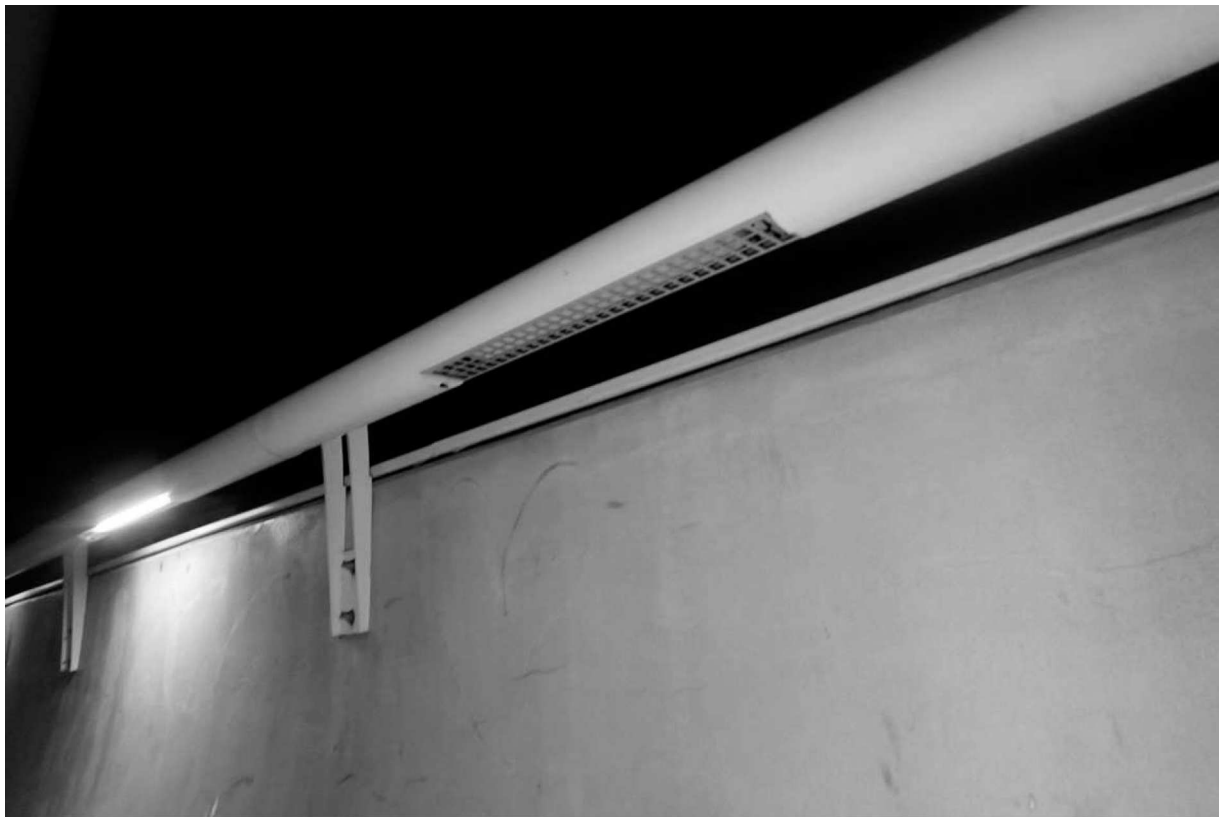
| Elément inspecté | Nature de l'ouvrage | Désordres Constatés<br>Localisation et Importance | Repères | | Causes probables |
|---|---|---|---|---|---|
| Eclairage | Eclairage incrusté dans la main courante | - Quelques grilles endommagées ou mal encastrées<br>- Quelques ampoules H.S | 5 | | Chocs, vandalisme<br>Vieillissement |

| Photo N° | Localisation | Constatations |
|---|---|---|
| 5 | Main courante sur ouvrage | Eclairage hors-service |

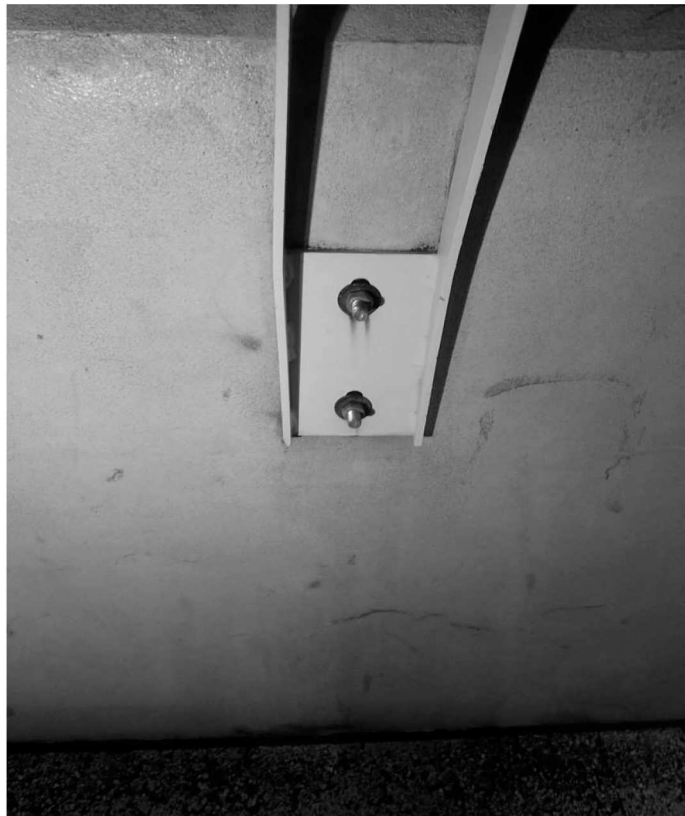
| Elément inspecté | Nature de l'ouvrage | Désordres Constatés<br>Localisation et Importance | Repères | | Causes probables |
|---|---|---|---|---|---|
| | | | 6 | | Perte de protection |

| Photo N° | Localisation | Constatations |
|---|---|---|
| 6 | Fixation main courante | Oxydation et coulure de rouille sur rondelles de fixation |

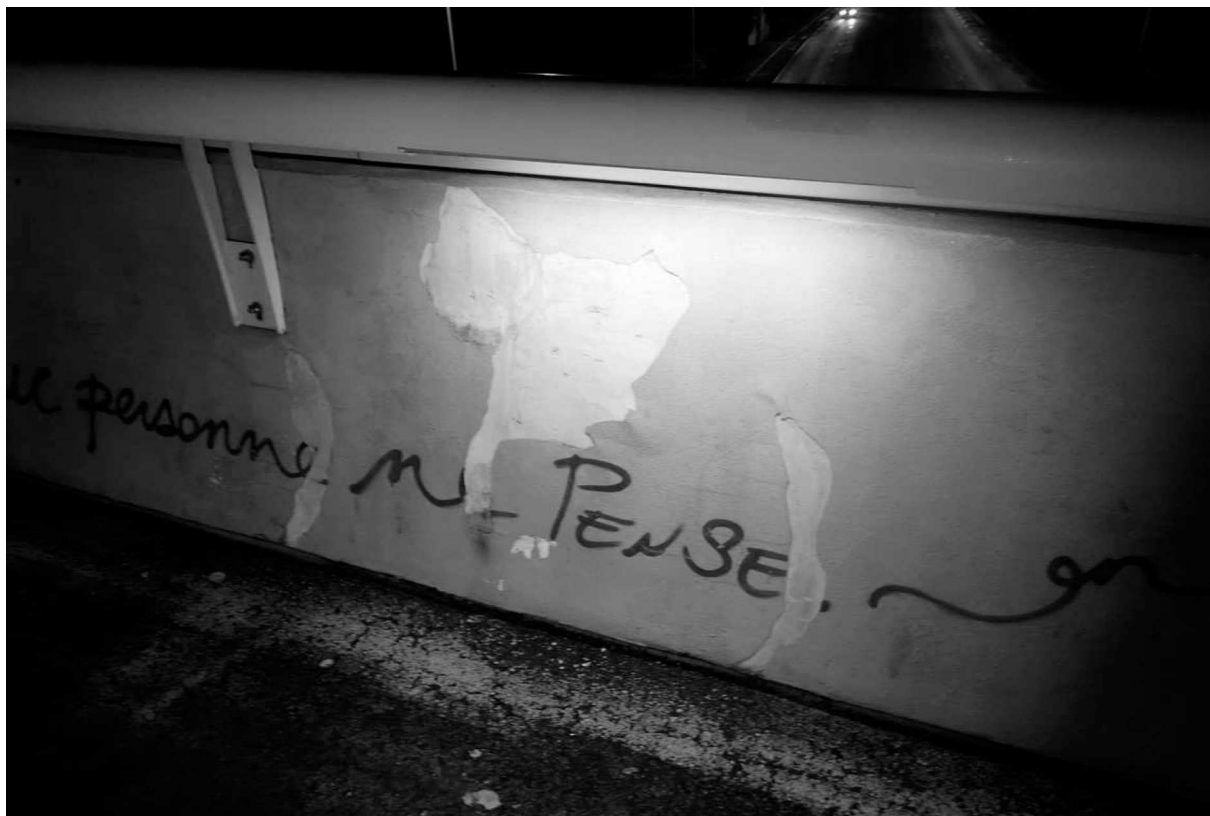
| Photo N° | Localisation | Constatations |
|---|---|---|
| 7 | Garde-corps sur ouvrage | Faïençage et décollement du ragréage de parement + graffitis |

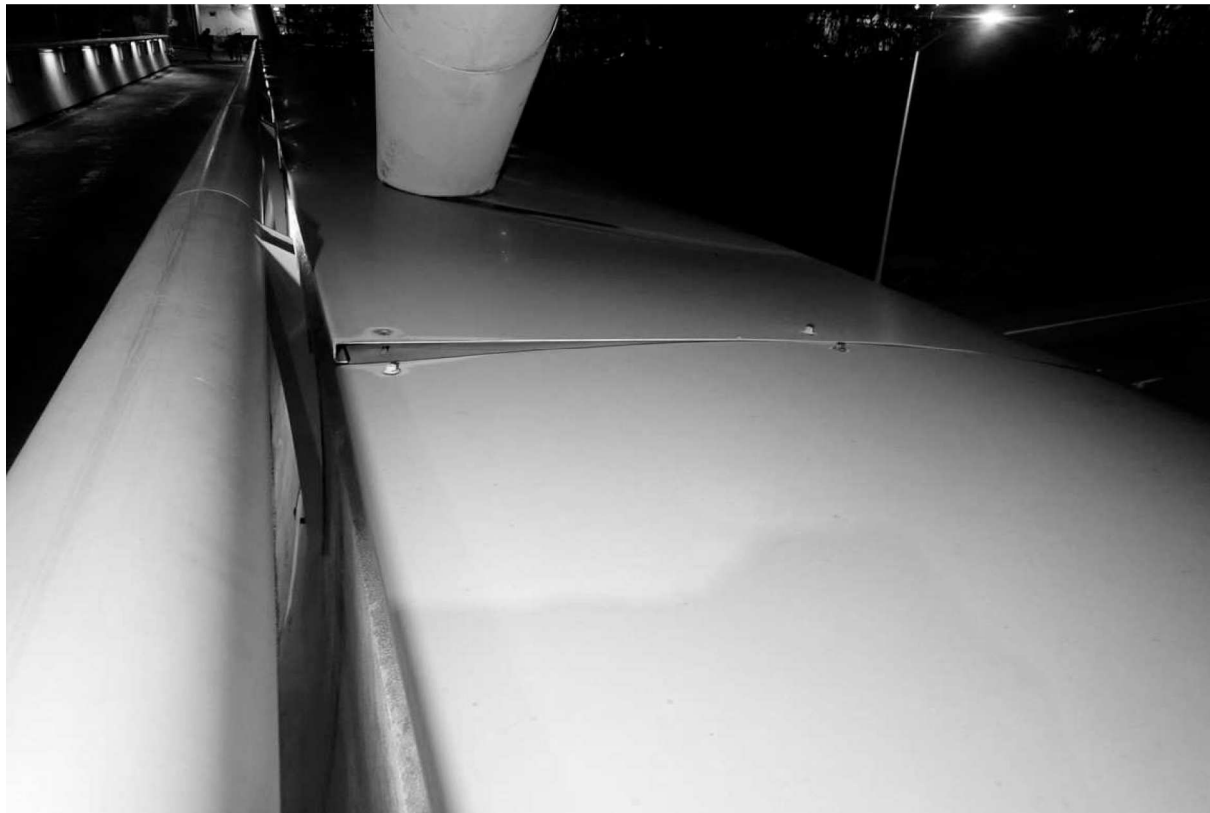
| Elément inspecté | Nature de l'ouvrage | Désordres Constatés<br>Localisation et Importance | Repères | | Causes probables |
|---|---|---|---|---|---|
| Corniche | Tôle cintrée métallique | - 4 zones de léger enfoncement de tôle côté ouest<br>- Visserie corrodée<br>- Absence de vis ponctuelle<br>- Coulure de rouille au droit des liaisons avec haubans<br>- Présence de graffitis | 7 | | Vandalisme |
| | | | 8&9 | | Chocs<br>Perte de protection<br>Vieillissement<br>Perte de protection<br>Vandalisme |

| Photo N° | Localisation | Constatations |
|---|---|---|
| 8 | Corniche sur ouvrage | Absence de visserie + défaut d'alignement des tôles |

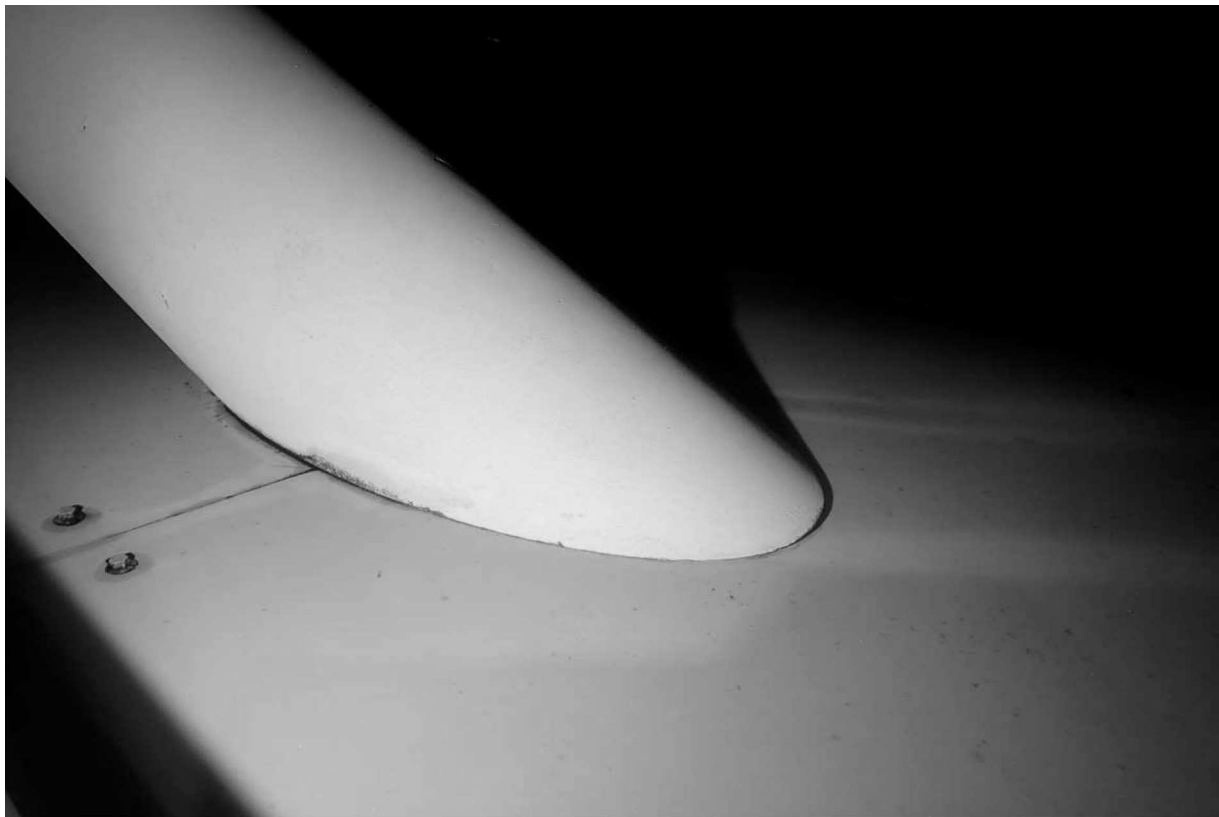
| Elément inspecté | Nature de l'ouvrage | Désordres Constatés Localisation et Importance | Repères | | Causes probables |
|---|---|---|---|---|---|
| Pylône métallique | Structure composée de 2 poteaux métalliques de diamètre ø610mm et ø330mm de part et d'autre des appuis ainsi que de 2 tirants ø320mm | - Quelques piqures de rouilles ponctuelles | 9 | | Perte de protection |
| | | - Présence de traces de ruissellement à l'interface tirant/corniche | 9 | | Eau provenant des tirants |

| Photo N° | Localisation | Constatations |
|---|---|---|
| 9 | Interface hauban/corniche | Coulure de rouille + oxydation des visseries |

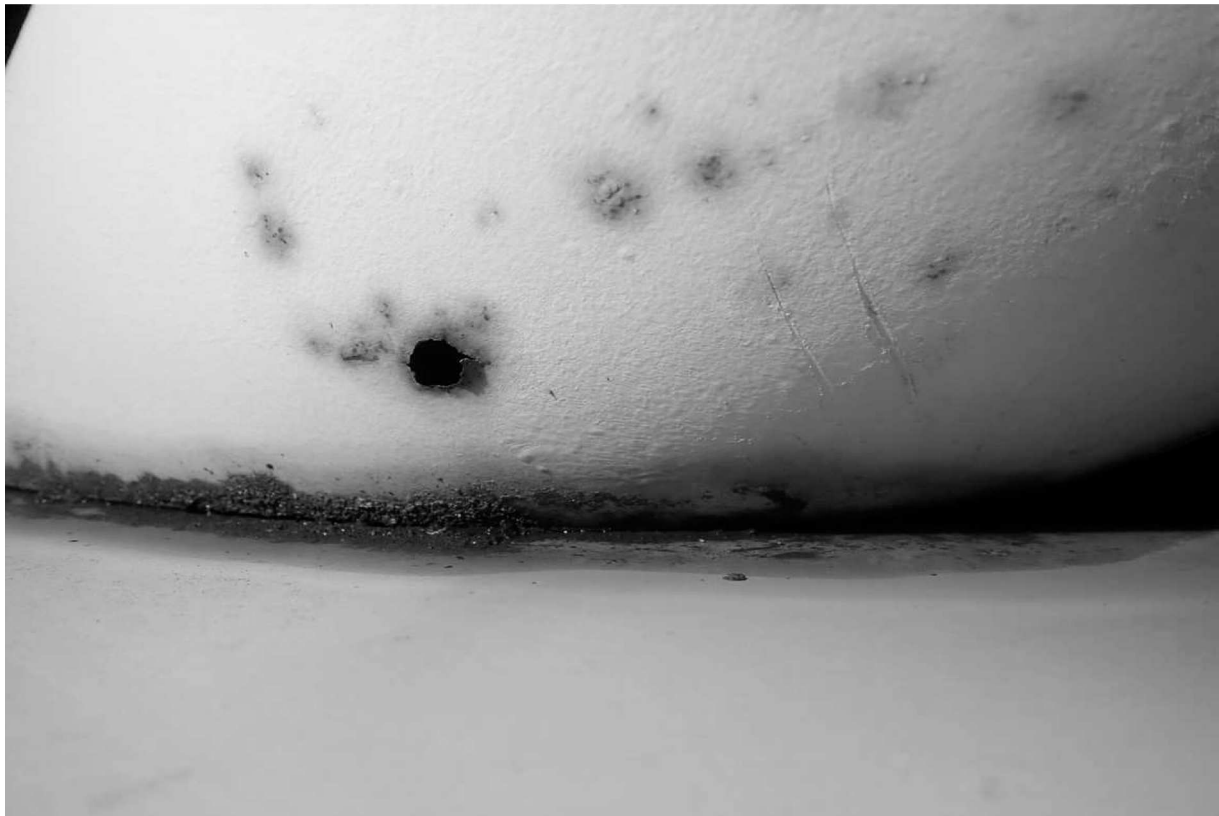
| Photo N° | Localisation | Constatations |
|---|---|---|
| 10 | Interface hauban/corniche | Points de corrosion + perforation du capot |

- Dépose capots des haubans en partie basse pour contrôle visuel de l'assemblage

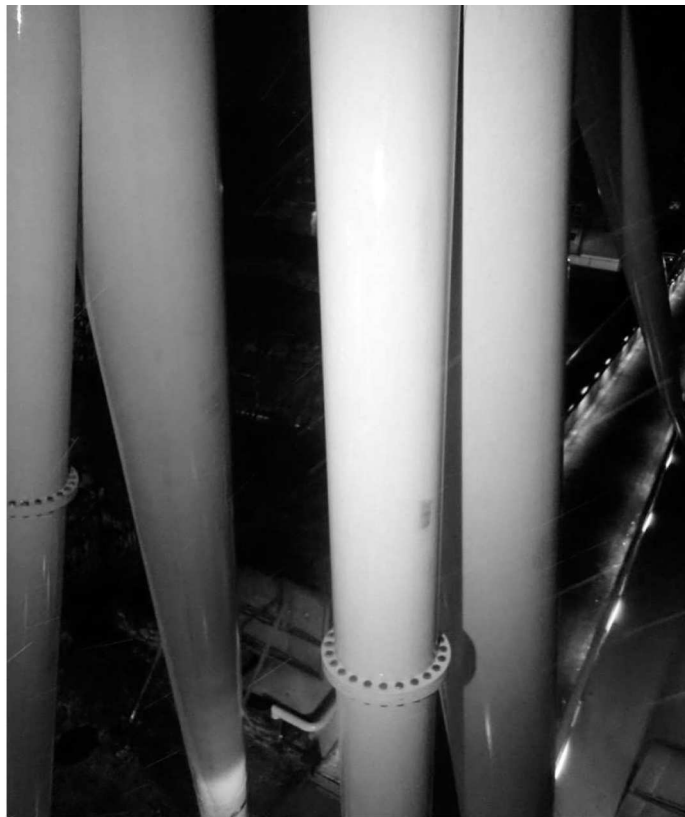
| Elément inspecté | Nature de l'ouvrage | Désordres Constatés Localisation et Importance | Repères | | Causes probables |
|---|---|---|---|---|---|
| | | - Quelques petites zones d'enrouillement ponctuelles | 11 | | Perte de protection |

| Photo N° | Localisation | Constatations |
|---|---|---|
| 11 | Tirant côté montagne | Enrouillement superficiel localisé |

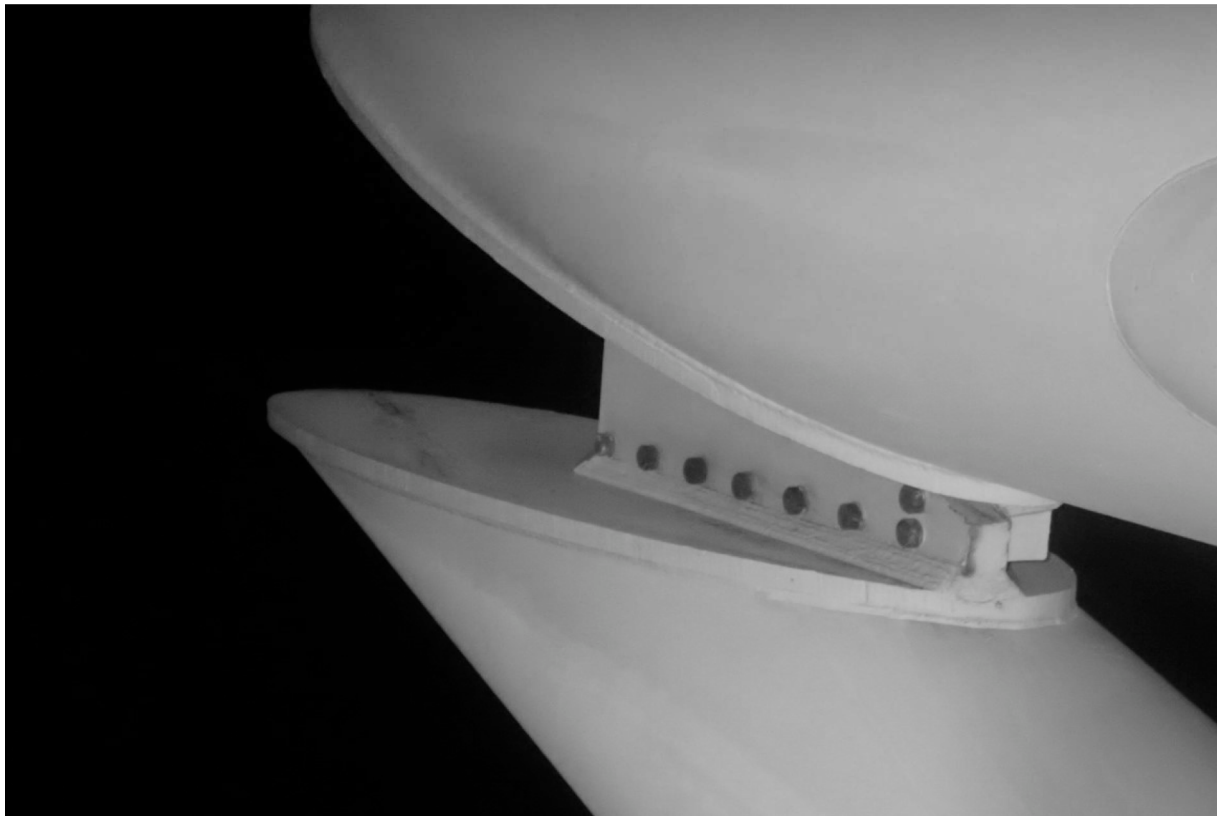
| Elément inspecté | Nature de l'ouvrage | Désordres Constatés Localisation et Importance | Repères | | Causes probables |
|---|---|---|---|---|---|
| | | - Présence de graffitis<br>- Quelques petites zones de corrosion au droit des jonctions des tubes de tirants<br>- Aspect poreux de la peinture généralisé | 12 | | Vandalisme<br>Perte de protection<br>Vieillessement de la protection |

| Photo N° | Localisation | Constatations |
|---|---|---|
| 12 | Tête de poteau côté mer | Enrouillement superficiel localisé sur la platine centrale |

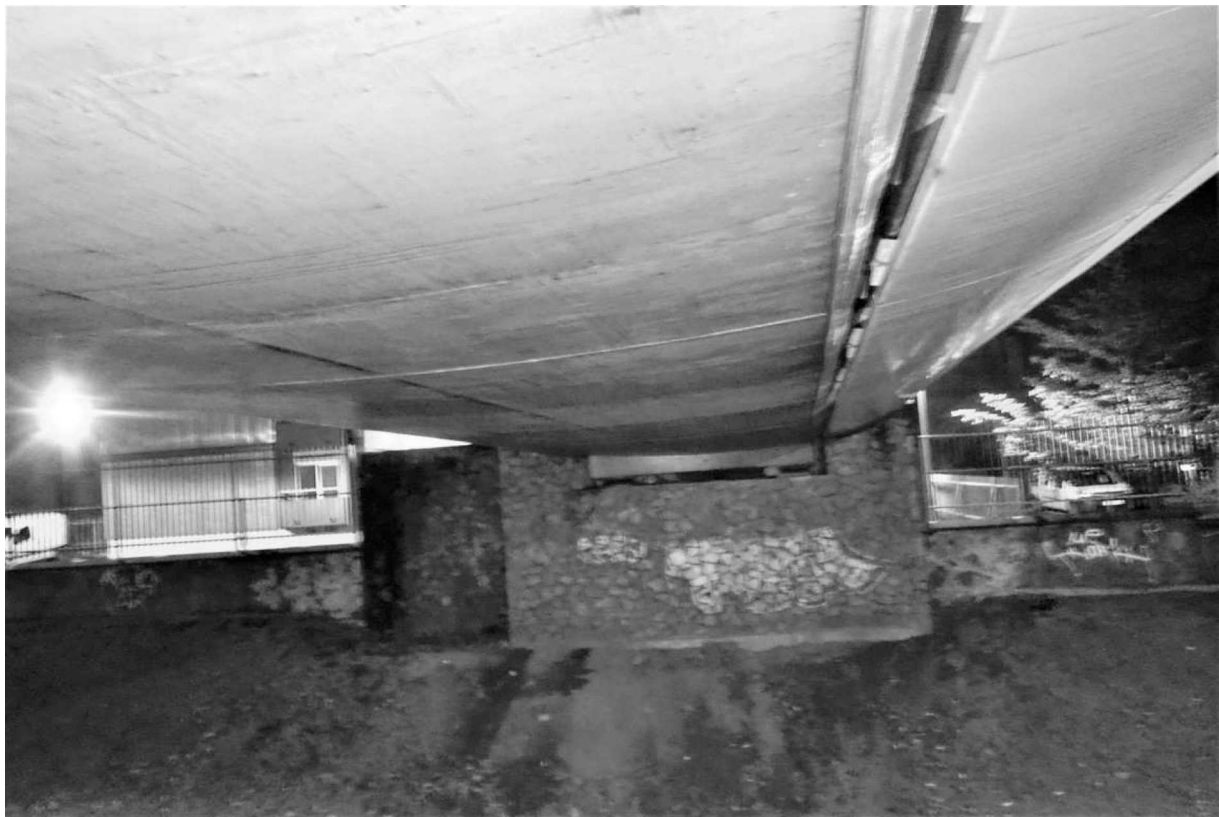
| Elément inspecté | Nature de l'ouvrage | Désordres Constatés<br>Localisation et Importance | Repères | | Causes probables |
|---|---|---|---|---|---|
| | Mur en aile en maçonnerie de pierre côté mer | - Zone humide sur mur côté Ouest<br>- Présence de graffitis | | | Infiltrations<br>Vandalisme |

| Élément inspecté | Nature de l'ouvrage | Désordres Constatés<br>Localisation et Importance | Repères | | Causes probables |
|---|---|---|---|---|---|
| Culée Côté mer (C1) | Culée en béton armé avec un habillage en maçonnerie | <ul style="list-style-type: none"> <li>- Présence de graffitis</li> <li>- Sommier et cunette légèrement encombrés</li> </ul> | 13 | | Vandalisme<br>Joint de chaussée défaillant |

| Photo N° | Localisation | Constatations |
|---|---|---|
| 13 | Culée C1 | Présence de graffitis + zone humide sur mur en aile côté ouest |

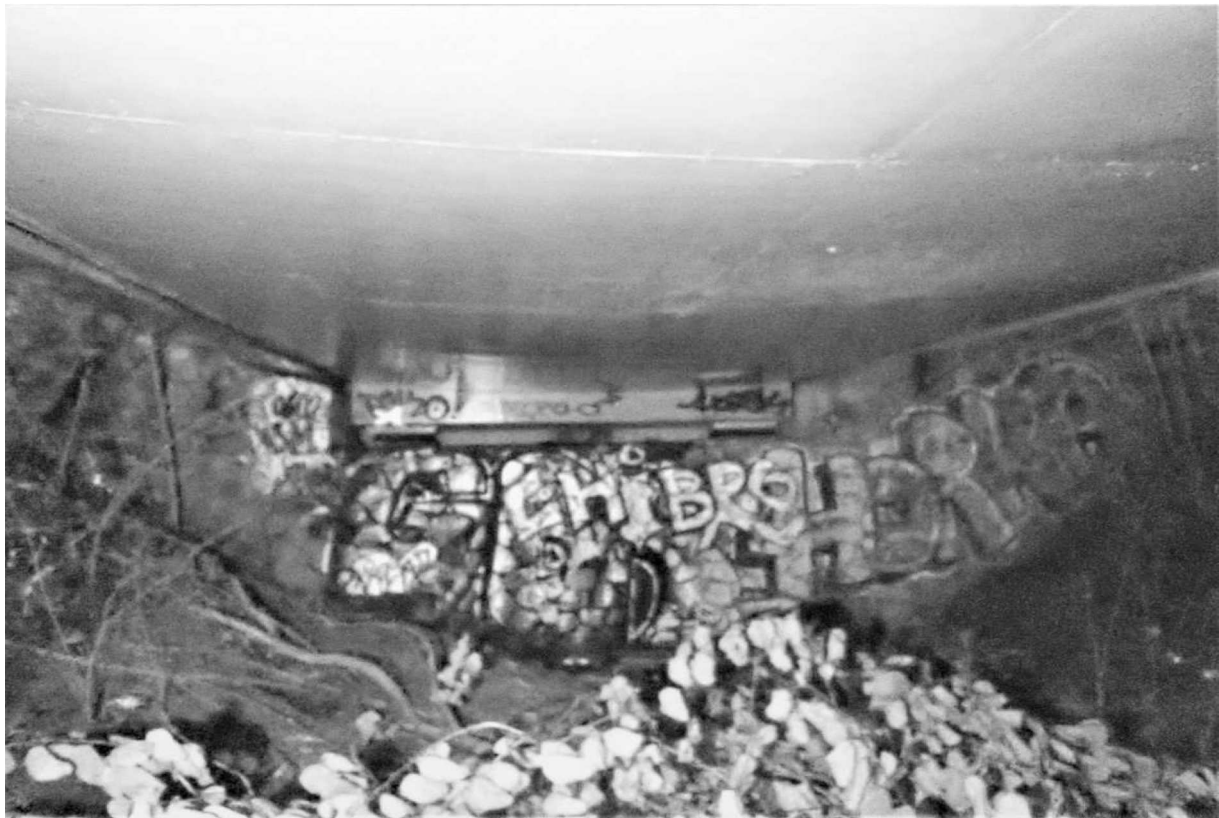
| Élément inspecté | Nature de l'ouvrage | Désordres Constatés<br>Localisation et Importance | Repères | | Causes probables |
|---|---|---|---|---|---|
| Culée Côté montagne (C0) | Culée en béton armé avec un habillage en maçonnerie | <ul style="list-style-type: none"> <li>- Présence de graffitis</li> <li>- Traces de ruissellement côté Est</li> <li>- Présence de petite végétation à l'interface culée/mur en aile</li> <li>- Sommier et cunette légèrement encombrés</li> </ul> | 14 | | Vandalisme<br>Eau provenant de la -chaussée<br>Absence d'entretien<br><br>Joint de chaussée défaillant |

| Photo N° | Localisation | Constatations |
|---|---|---|
| 14 | Culée C0 | Présence de graffitis et de petite végétation |

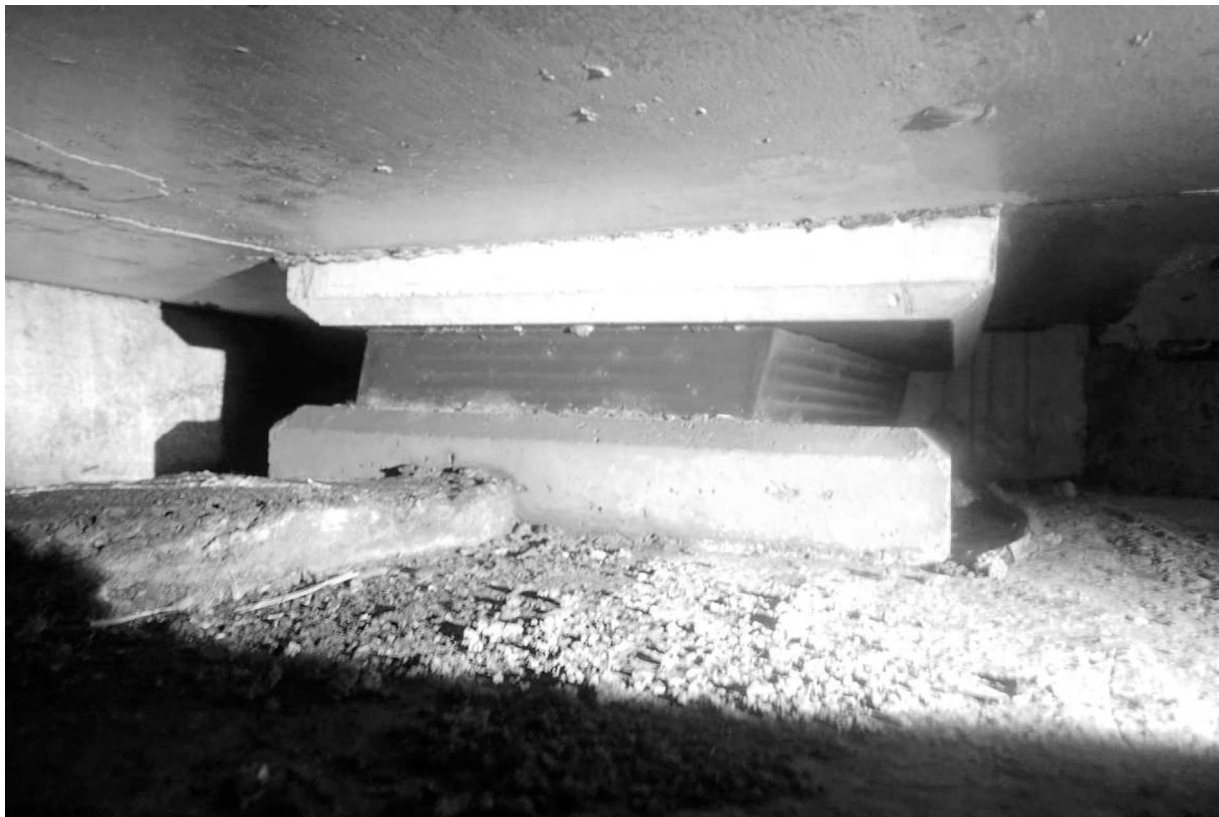
| Élément inspecté | Nature de l'ouvrage | Désordres Constatés<br>Localisation et Importance | Repères | | Causes probables |
|---|---|---|---|---|---|
| Appareils d'appuis | Appareils d'appuis en néoprène 45*35*7 cm à raison de 2 appareils par ligne d'appuis | <ul style="list-style-type: none"> <li>- Déformation des appuis vers la rive opposée</li> <li>- C1 : mauvais alignement du néoprène côté Est</li> </ul> | 15 | | Dilatation<br><br>Mise en œuvre |

| Photo N° | Localisation | Constatations |
|---|---|---|
| 15 | Appareil d'appuis | Sommier légèrement encombré + inclinaison du néoprène vers la rive opposée |

Les culées et les appareils sont dans un bon état général ; Un nettoyage est à prévoir sur les sommiers et gardes-grêve. Comme préconisé dans les rapports précédents, un vérinage de l'ouvrage est recommandé pour corriger l'inclinaison et l'alignement des néoprènes

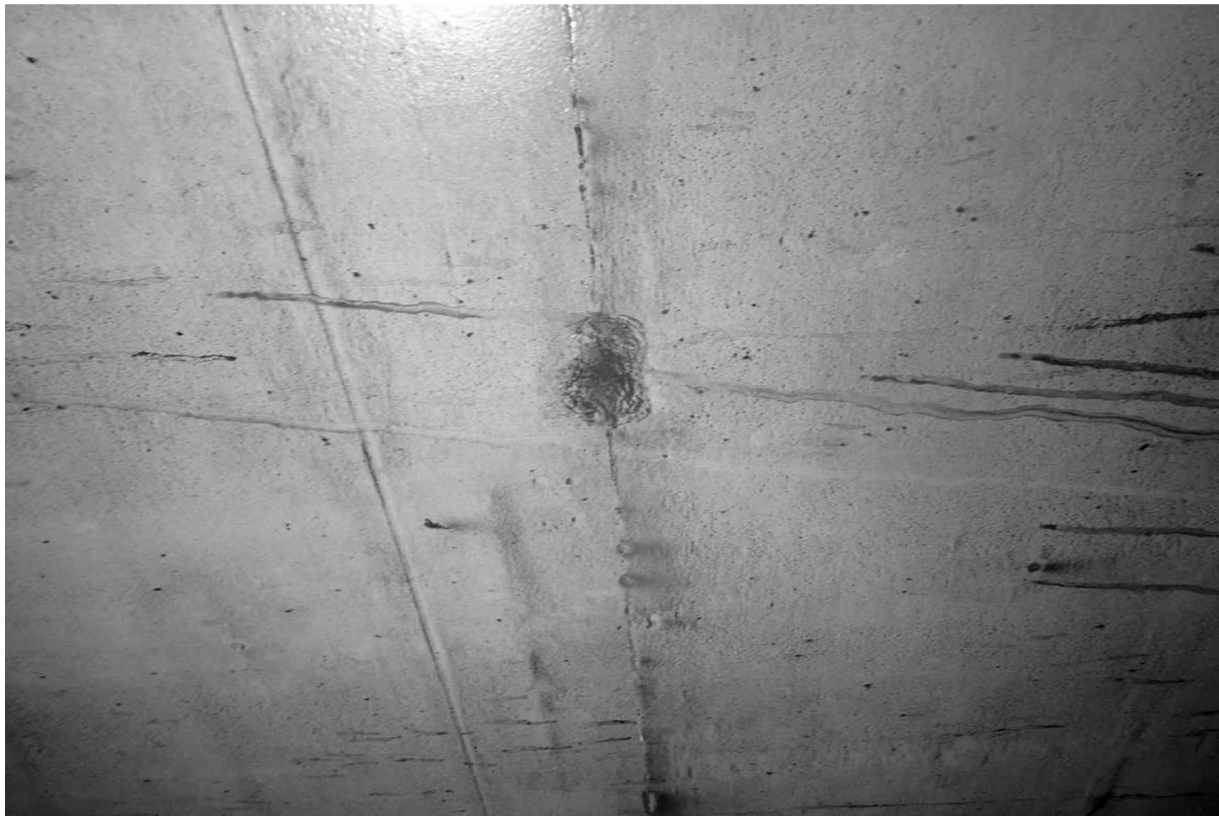
| Elément inspecté | Nature de l'ouvrage | Désordres Constatés Localisation et Importance | Repères | | Causes probables |
|---|---|---|---|---|---|
| Intrados du tablier | Tablier en béton précontraint sur lequel a été appliqué un vernis anti-graflitis | - Quelques petits éclatements et épaufures ponctuels sur les arrêtes<br>- Quelques petites zones de ségrégation localisées | 16&17 | | Chocs / décoffrage<br>Mise en œuvre du béton |

| Photo N° | Localisation | Constatations |
|---|---|---|
| 16 | Intrados du tablier | Petite zone de ségrégation ponctuelle |

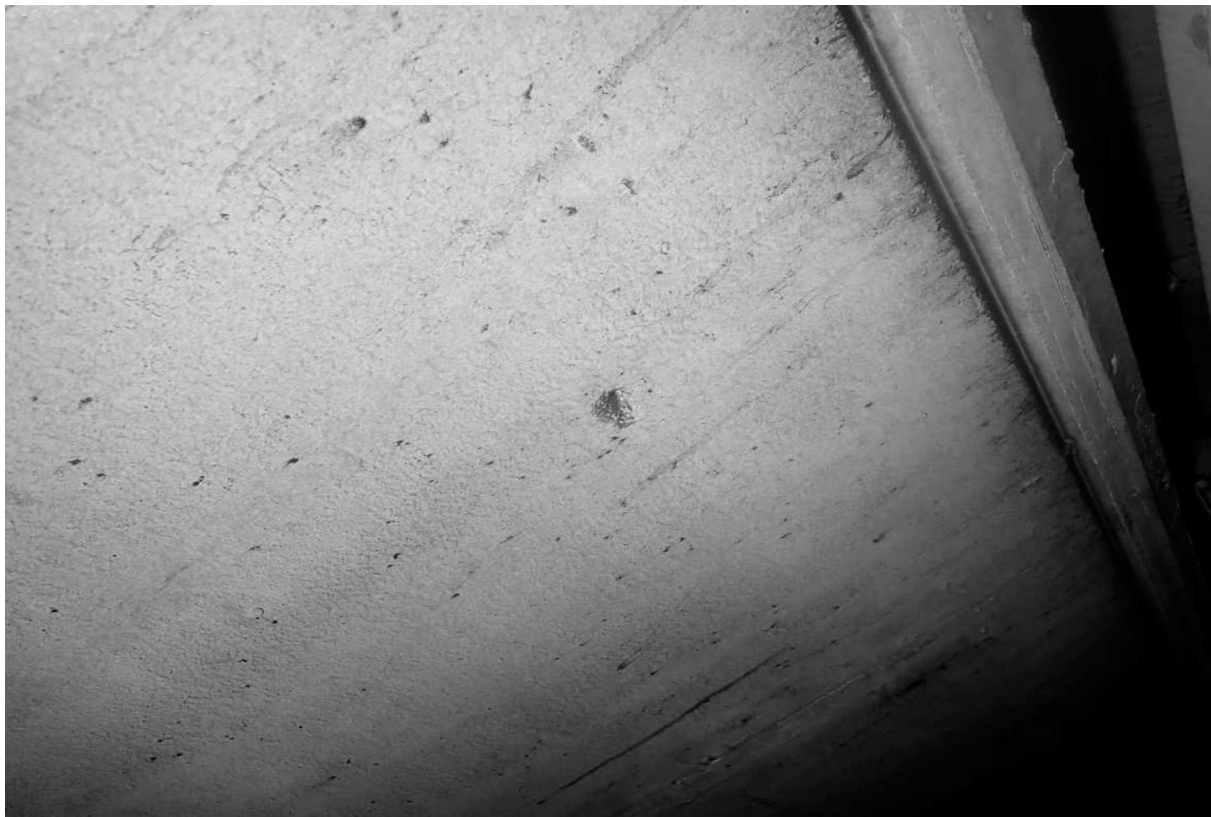
| Photo N° | Localisation | Constatations |
|---|---|---|
| 17 | Intrados du tablier | Petit éclatement ponctuel |
