**Cathédrale Saint-François de Sales (Cl. M.H.)**

**RESTAURATION ET AMÉNAGEMENT DE LA SALLE DU TRÉSOR ET DE LA RÉSERVE**

## **Notice architecturale**

**10 juillet 2026**

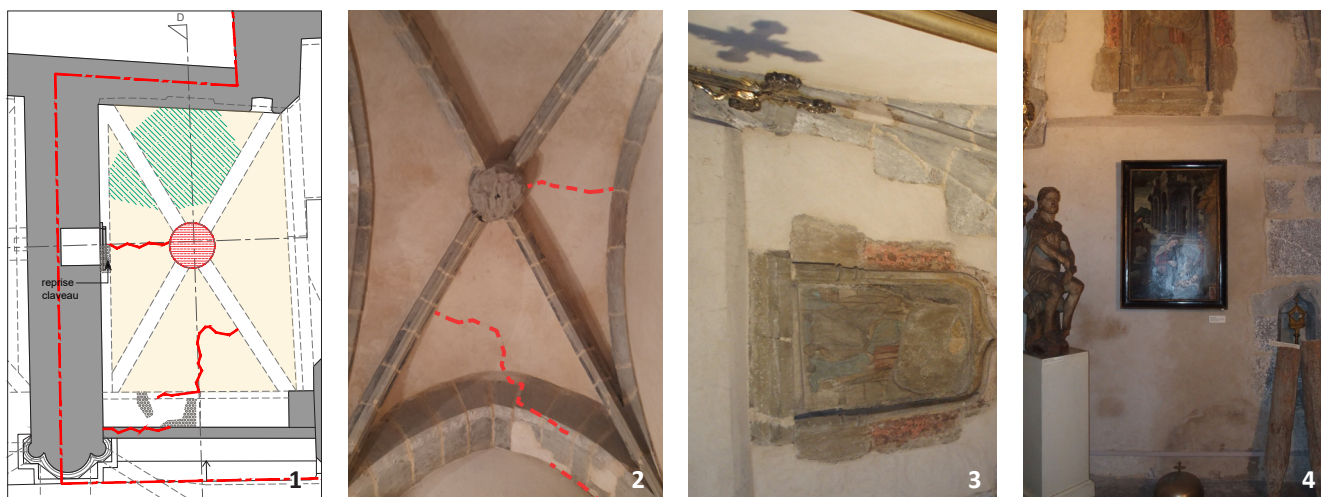
Un ensemble de fissuration est observable au niveau de la voûte et de l'arcade donnant dans le bas-côté nord, de la chapelle ouest. Des ragréages anciens de l'arcade en continuité des pierres fissurées laissent envisager que ce désordre est à ce jour stabilisé.

1 : localisation des fissures sur le plan de voûte d'état sanitaire de l'ancienne chapelle - 2 : localisation des fissures - 3 : tâches d'humidité sur la voûte de l'ancienne chapelle - 4 : remontées capillaires et efflorescences salines en partie basse du mur nord de l'ancienne chapelle.

Sur les murs et les voûtes de la chapelle ouest apparaissent des traces importantes d'humidité et d'efflorescences salines. Elles sont liées, pour les murs, à l'action de la nappe phréatique que l'on sait proche du niveau de sol, et, pour les voûtes, à des défauts d'étanchéité des toitures du bas-côté, à priori aujourd'hui résolus.

Après sondage, le bouchement de l'arcade entre le bas-côté et l'ancienne chapelle sera déposé en démolition. Les fissures seront vérifiées et remaillées, des goujons en fibre de verre pourront être mis en œuvre. L'encadrement sera repris, restauré et préparé pour recevoir la vitrine transversale du projet d'ingénierie culturelle et l'ouvrage en albatre en partie haute.

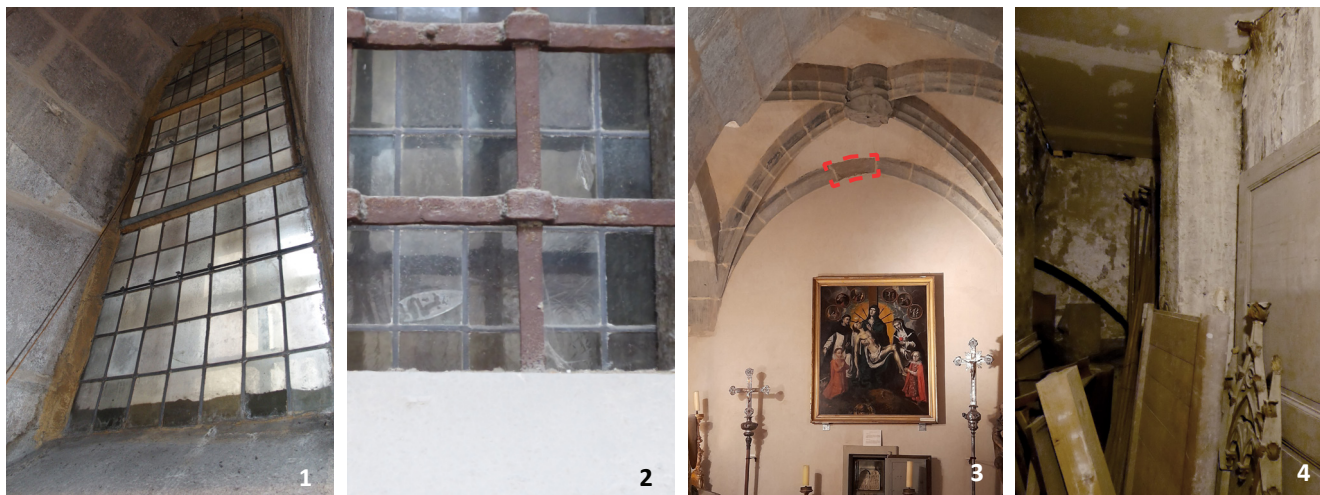
satisfaisant. On constate ainsi un encrassement généralisé avec accumulation de poussières et de salissures en partie basse. Le calfeutrement périphérique a été réalisé au ciment pour l'une des deux baies tandis que le mastic de la seconde est hors d'âge pouvant ou ayant entraîné des casses et des déformations. Par ailleurs, le système d'ouverture de l'ouvrant installé dans la verrière ouest est défaillant, déficient en termes de sûreté, et peut conduire à un risque de bris de verre par l'ébranlement de la verrière lors de sa fermeture.

1 : vue intérieure de la verrière ouest, encrassement, calfeutrement mastic hors-d'âge et système d'ouverture manuel déficient - 2 : vue extérieure de la verrière ouest, verres fêlés et empoussièrément du glaci - 3 : élévation ouest, claveau du formeret refait - 4 : passage d'un conduit de cheminée au-dessus de l'ancienne chapelle, à l'aplomb du claveau refait.

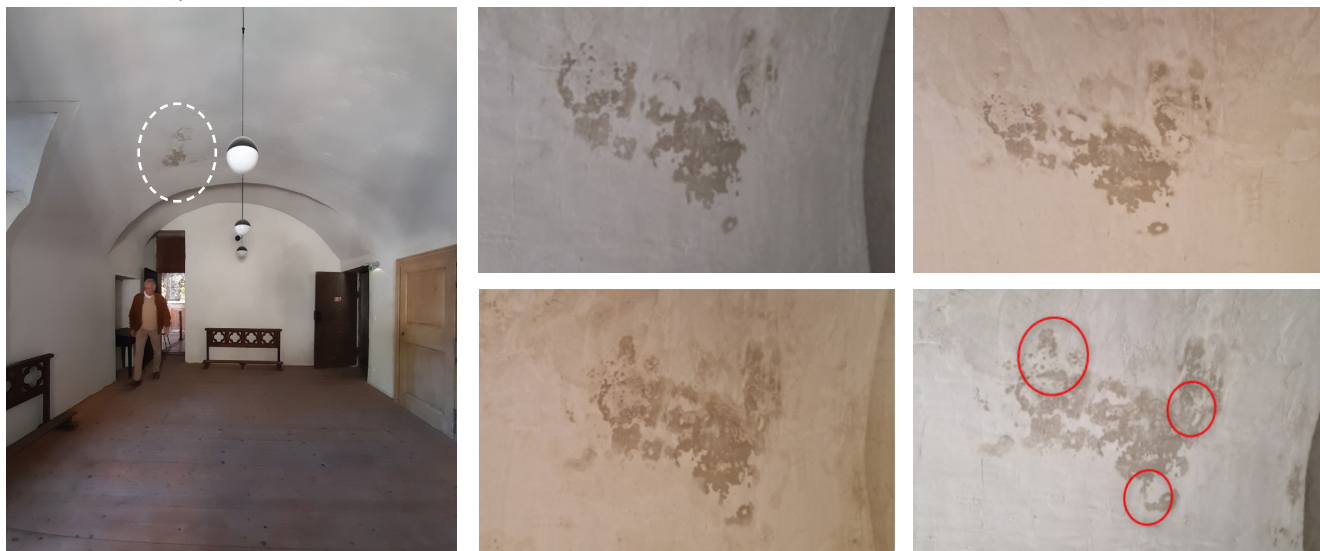
L'espace intérieur de l'avant-salle du chapier ne présente pas de désordres majeurs observables. Des traces d'infiltrations sont toutefois visibles sur la voûte en berceau, probablement dues à des infiltrations depuis la toiture. Dans le cadre de la visite préalable à la pose de capteurs hygrométriques par l'entreprise MANASLU, l'utilisation d'un appareil de mesure avait permis de constater que les maçonneries de la voûte ne présentaient plus d'humidité. Toutefois, au regard des données de mesures (notamment du quatrième trimestre, tel que mentionné ci-avant) et de l'évolution des traces d'humidité sur l'intervalle, il apparaît que le phénomène est resté actif ou qu'il a été réactivé.

À gauche : Localisation de la tâche d'humidité sur le plafond voûté de la salle de réserve. À droite : Évolution des traces entre juin 2024, octobre 2024, mars 2025, juillet 2025 (de haut en bas, de gauche à droite) (source : photographies MANASLU, prises lors des relevés trimestriels des instruments de mesures).

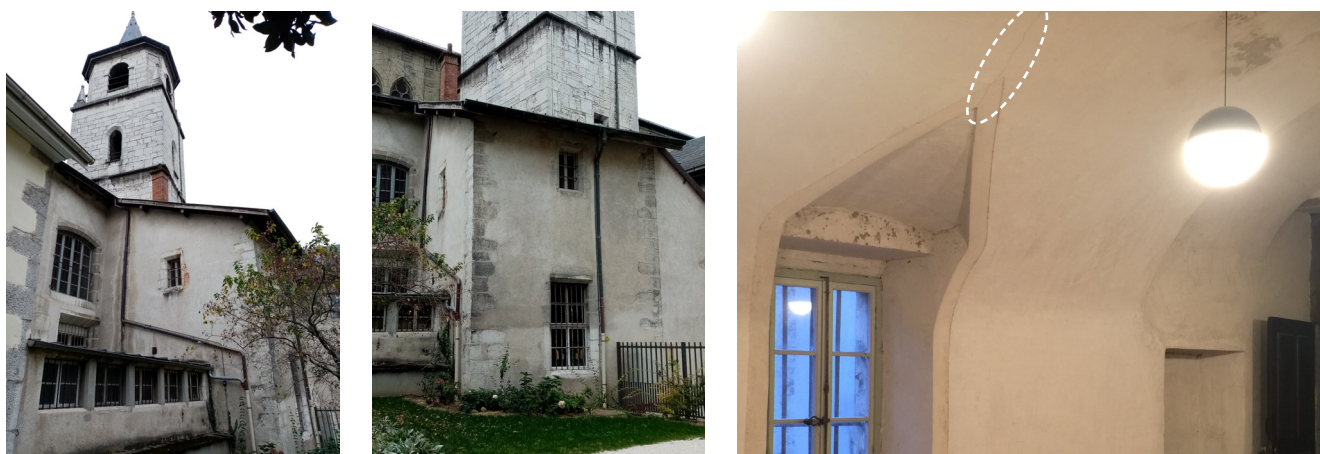
Une fissuration est également observable sur la voûte, à la jonction avec la baie est. Compte tenue de sa position, il peut être envisagé que la panne porte sur la voûte et crée un point de charge.

Les façades de la salle de réserve sont recouvertes d'un enduit ciment. On observait en 2021 une descente d'eau pluviale fuyarde contre l'élévation. L'enduit ciment a pu bloquer l'évacuation naturelle de l'humidité et favoriser la permanence des désordres de maçonnerie ainsi qu'une migration interne de l'eau.

À gauche et au milieu : enduit ciment extérieur et descente d'eau pluviale fuyarde sur l'élévation est de l'avant-salle - À droite : Fissure sur la voûte à l'axe de la baie, et traces d'infiltrations.

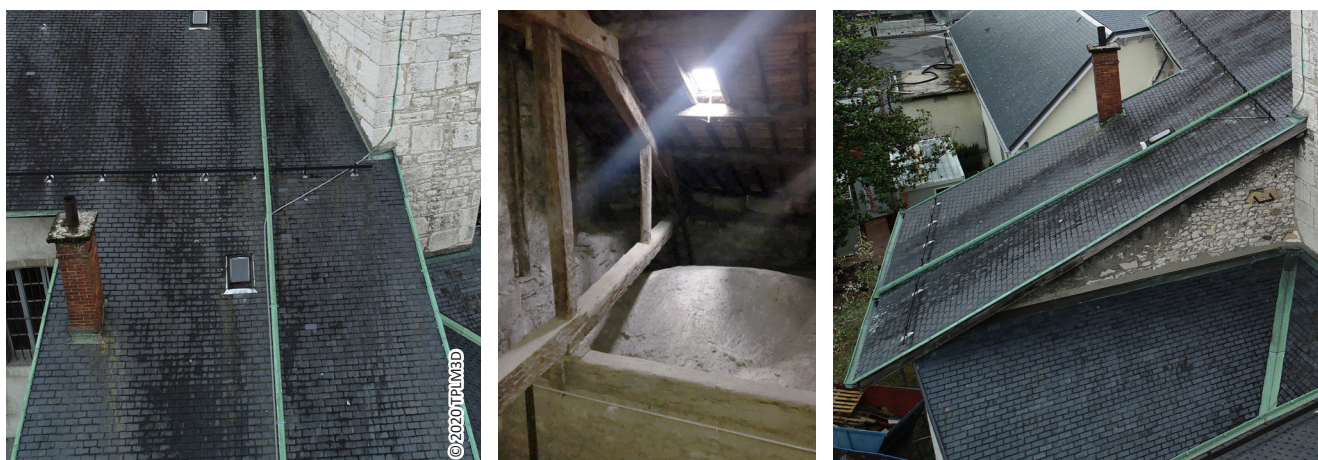
La charpente de l'avant-salle n'est pas accessible, les observations effectuées visuellement depuis la charpente de la sacristie ont montré un état de dégradation avancé de l'ensemble des éléments de charpente. On observe par ailleurs des traces d'humidité sur les planches de rives.

Les toitures de la cathédrale ont fait l'objet de diverses campagnes de restauration. La couverture en ardoise de l'avant-salle présente un état de dégradation moyen correspondant à une usure liée au cycle de vie du matériau, et marqué par des manques d'ardoises, des casses susceptibles de donner lieu à des infiltrations, une colonisation biologique, des salissures et coulures.

À gauche : Ardoises dégradées, coulures, colonisation biologique, etc. sur la couverture de l'avant-salle (photo TPLM3D, 2020) - Au milieu : Vue depuis la charpente du chapier, le mur entre l'avant-salle et le chapier monte de manière continue jusqu'à la charpente, sans permettre d'accès aux combles de l'avant-salle - À droite : Traces d'humidité sur la planche de rive de l'élévation ouest de l'avant-salle.

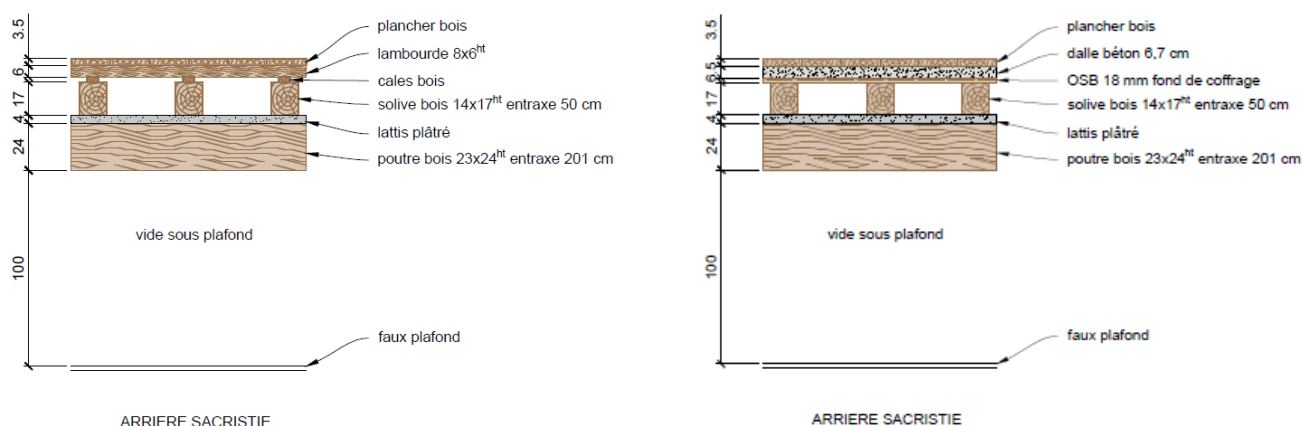
Détails réalisés par le BE Associés dans leur étude structurelle du plancher de l'avant-salle. À gauche : Détail de la composition actuelle du plancher de l'avant-salle, supportant 150 daN/m<sup>2</sup> - À droite : Détail de la composition projeté du plancher avec renforcement par dalle de compression bois-béton pour atteindre une charge d'exploitation de 500 daN/m<sup>2</sup>

La mise au calcul des différentes pièces de bois par le BE Associés conclut à un sous-dimensionnement du plancher pour les nouvelles contraintes de charge. Aussi, le projet prévoit un renforcement des solives. Il sera mis en œuvre au moyen d'une dalle béton coulée sur un platelage OSB à la place des lambourdes et des cales déposées en démolition. La dalle, connectée au plancher bois existant, permettra d'uniformiser la portance sur l'ensemble de la surface, assurera une isolation coupe-feu et acoustique supplémentaire, et l'horizontalité du plancher. Ce complexe sera mis en œuvre par le dessus.
