## Rapport de mission de repérage des matériaux et produits contenant de l'amiante avant réalisation de travaux dans un immeuble bâti

Numéro d'offre : **3327119 - 85940**  
Numéro de contrat : **3321563 - 85940**  
Numéro de rapport (n° de tâche) : **85940**  
Date : **23/04/2026**

Lieu d'intervention :  
**Bâtiment 14**  
**Camp de Saint-Jean**  
**97320 ST LAURENT DU MARONI**

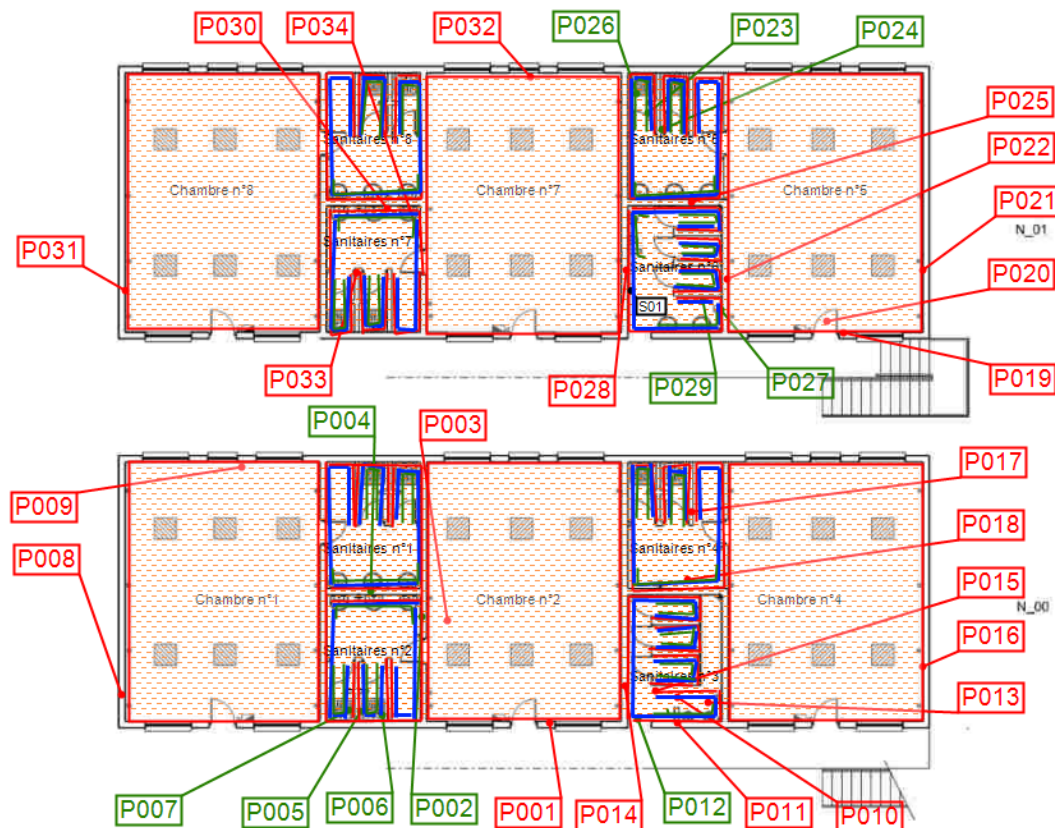
### ANNEXE CROQUIS

**Dans le cadre de la mission objet du présent rapport, il a été repéré des matériaux et produits contenant de l'amiante.**
