# Polder de la Moder – Diagnostic de la digue ceinture Ouest et Nord

Rapport diagnostic

**Numéro du projet : 24CAE040\_BDC 12**

**Intitulé du projet : Polder de la Moder – diagnostic de la digue ceinture Ouest et Nord**

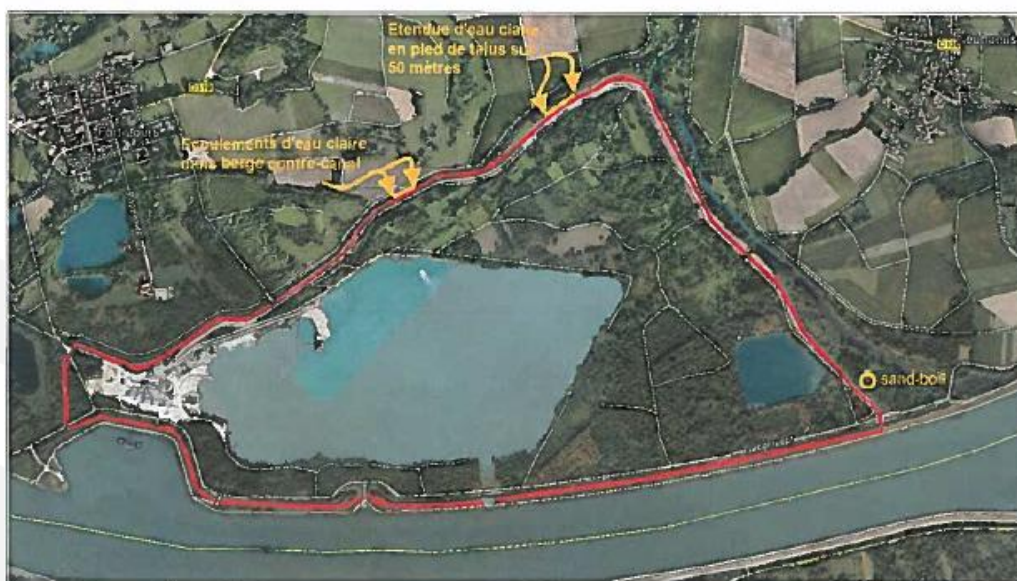
- L'arrachement d'un câble au niveau de la fosse brise-énergie, remis en état depuis ;
- Un affouillement des enrochements à l'aval de l'ouvrage de vidange OH2 lors de la vidange ;
- Sur la digue ceinture :
  - Une fuite d'eau avec la formation d'un sand-boil localisé à 3 m du pied de talus aval sur la digue nord ;
  - Une stagnation d'eau en pied de talus sur 30 mètres de la digue ouest ;
  - Fuites d'eau claire dans le bas de la berge du contre-canal de la digue ouest.

Figure 26 : Localisation des désordres sur la digue ceinture lors du test de mise en eau de 2016

- Réfection des câbles arrachés aux siphons ;
- Reprise des enrochements en aval de l'OH2 ;
- Débroussaillage des zones à désordres (résurgence d'eau, sand-boil) pour améliorer l'inspection visuelle.

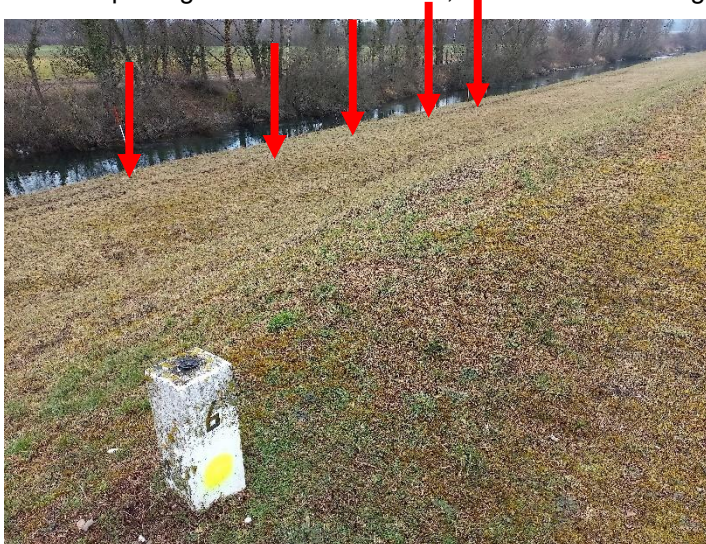
Le site comporte 6 sorties de fuites sans transport de sédiments sur le talus du canal de dérivation. Les sorties sont localisées à environ 1 m du niveau d'eau du canal lors de la visite ou 1,5 m sous la risberme aval, mais étaient à fleur d'eau lors de l'exercice. Il est estimé qu'au remplissage nominale du Polder, il s'exerce une charge hydrostatique relative d'environ 2,5 m.

Figure 33 : Anomalies 1 à 5 – Vue générale

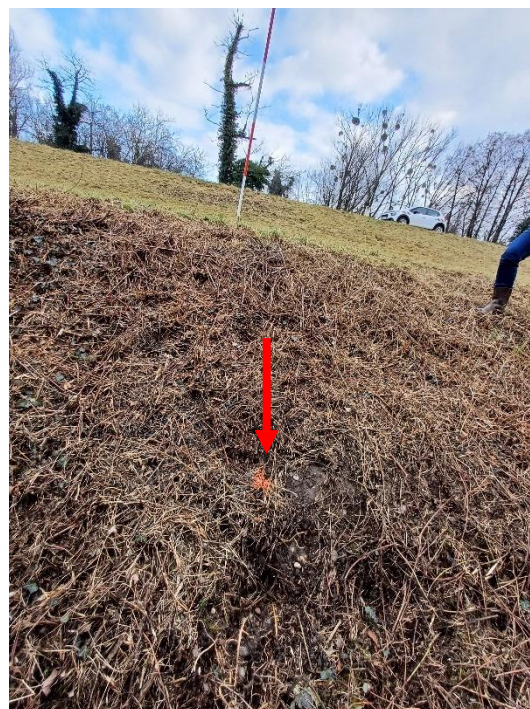
Figure 34 : Sortie de la fuite n°1

La zone de désordre correspond probablement à la connexion d'un ancien bras entre le Rhin et la Moder. Il n'apparaît pas à proximité de végétation ligneuse ou de terriers. Les talus de l'ouvrage n'affichent pas d'instabilité. La crête ne possède pas de point bas.

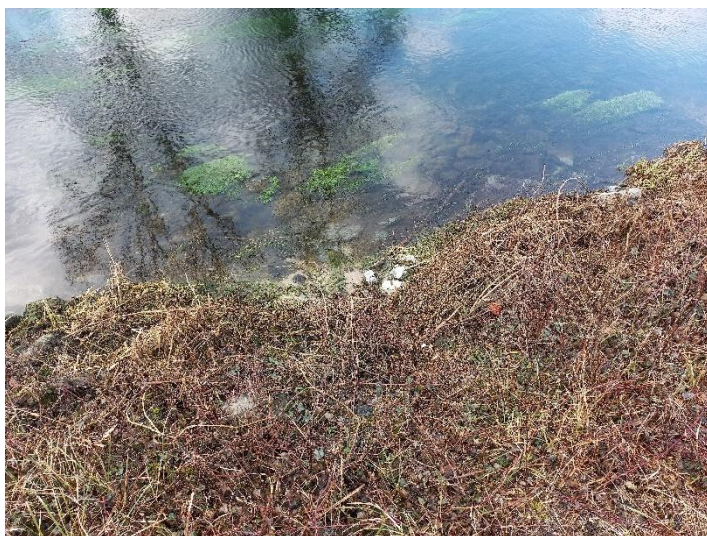
L'anomalie 7 correspond à un dépôt de sable en berge du canal de dérivation. Ce dépôt devait être immergée lors de l'exercice. L'anomalie 8 est une fuite sans transport de matériaux avec un positionnement équivalent au secteur précédent.

Figure 35 : Anomalie 7 – Dépôt de sable

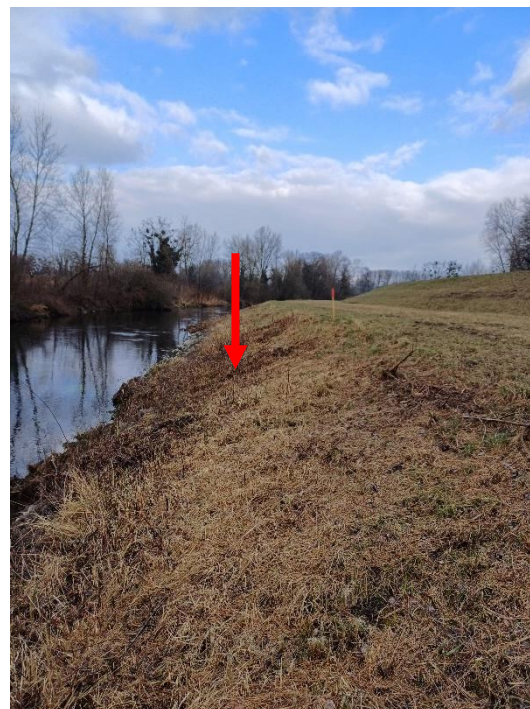
Figure 36 : Anomalie 8 – Fuite sans transport

Le phénomène semble donc similaire au précédent avec des écoulements en fondation du barrage. Il ne paraît pas y avoir de transport de sédiment sur ce secteur. Le dépôt du désordre n°7 pourrait être antérieure (secteur déjà sollicité en 2016).

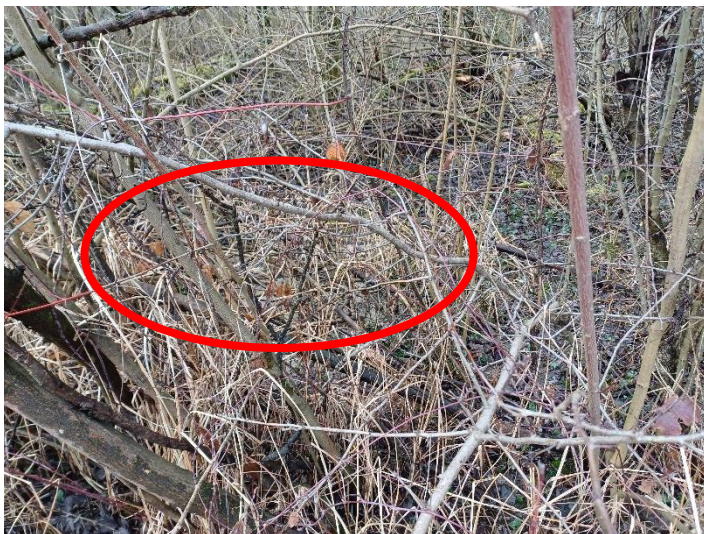
Figure 39 : Anomalie 12 – Tumulus supplémentaire dans la forêt

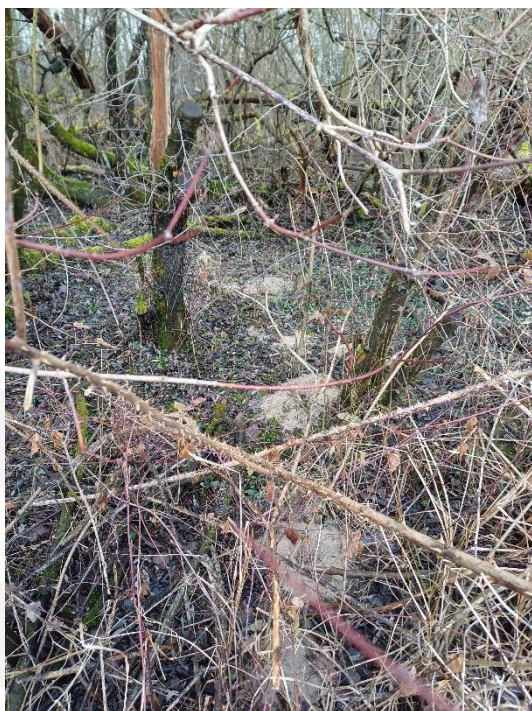
Les anomalies 15 et 16 sont respectivement un petit tumulus au PK 30,640 et une fuite sans transports de matériaux au PK 30,675. Autour des désordres, des petits tumuli sont également présent dans la partie forestière, au-delà de la risberme aval.

Figure 41 : Anomalie 15 – Tumulus

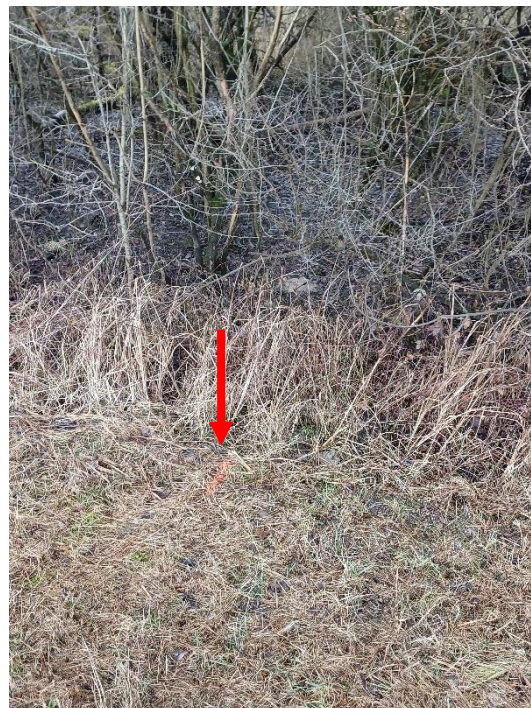
Figure 42 : Anomalie 16 – Fuite sur le talus de la risberme aval

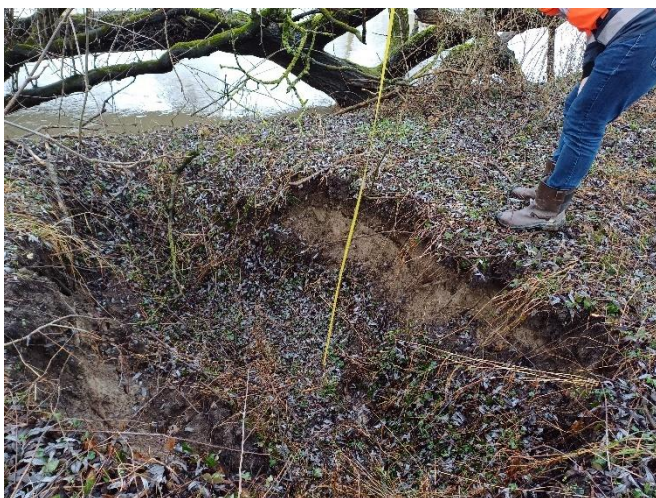
L'anomalie n°17 au PK 30,750 correspond à affaissement, une forme de fontis, dans la berge de la Moder, au-delà de la berme de pied. Il mesure 3 m de long pour 1,8 m de large et environ 1 m de profondeur. L'affaissement doit correspondre à une fuite vers la Moder. Il est également possible que l'effondrement soit en lien avec l'érosion de la rivière ou le basculement des saules en berge. On y distingue facilement la nature des sols de type sableux fins.

Figure 43 : Anomalies 17 – Affaissement

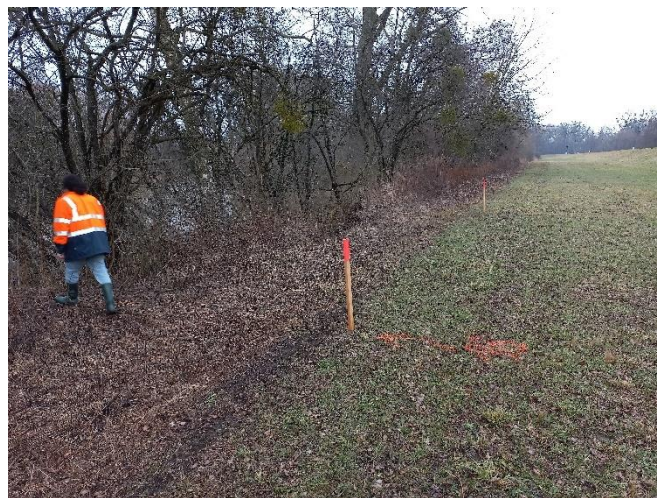
Figure 44 : Anomalie 18-19 – Position avec la risberme aval

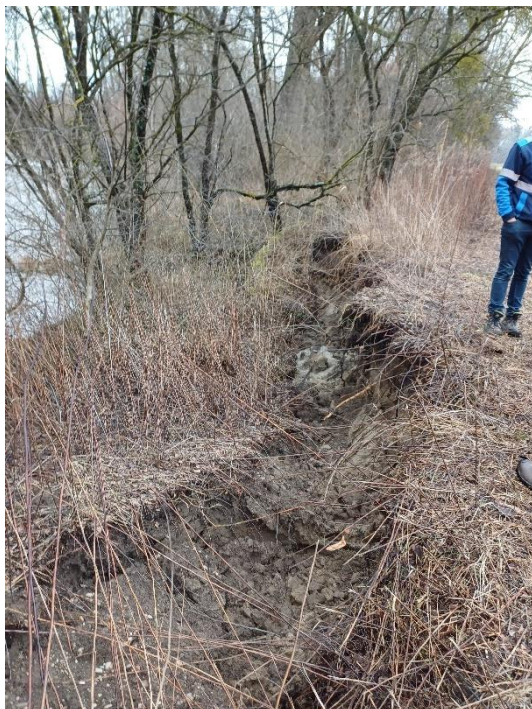
Les désordres en termes de fuite sont importants, mais la quantité de matériaux érodée est difficile à évaluer. Le glissement n'est pas critique pour la digue, car au-delà du pied.

Figure 45 : Anomalies 19 – Glissement avec fuite

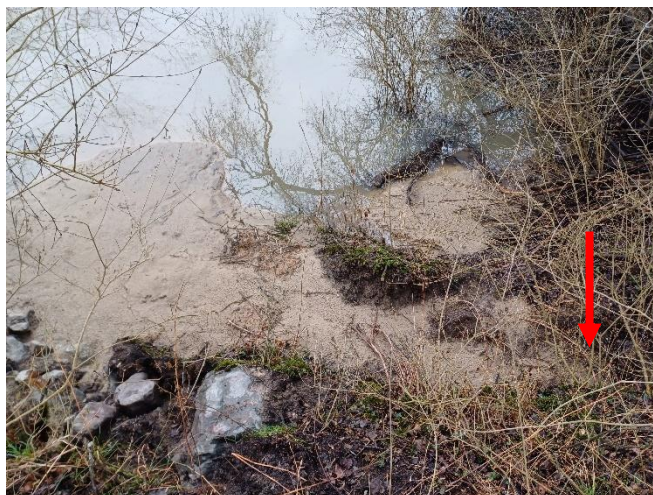
Figure 46 : Anomalie 18 – Exutoire de la fuite et plage de sable en berge

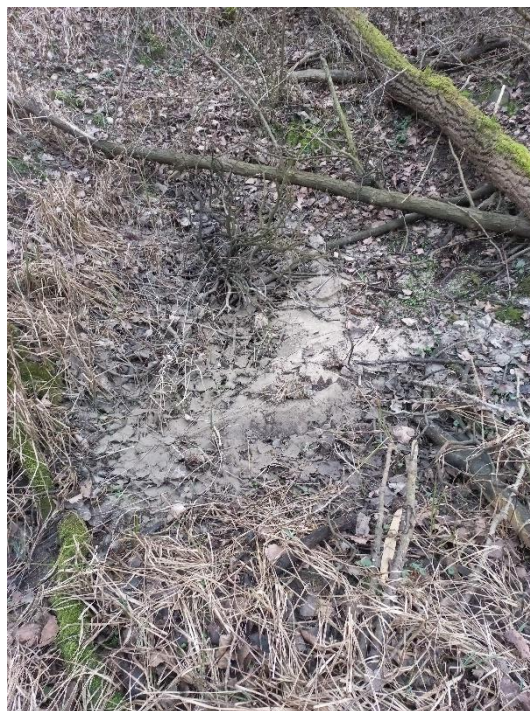
Figure 48 : Anomalie 23 – Tumulus

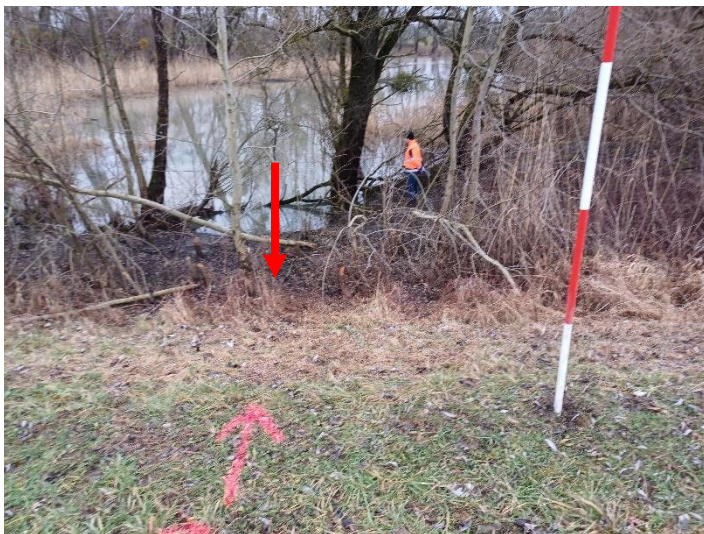
Figure 49 : Anomalie 24 – Fuite au droit de la dépression

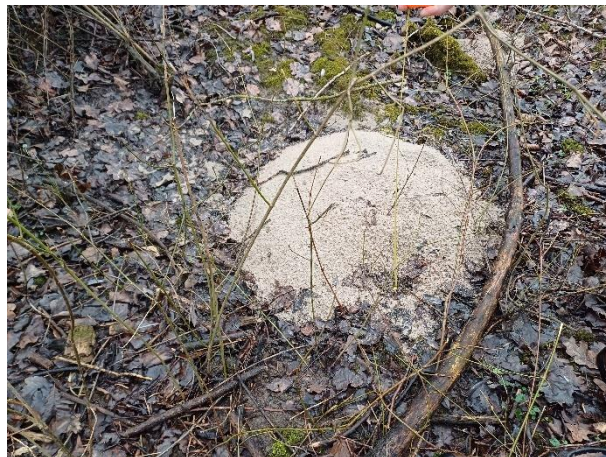
Le n°25 est un tumulus de sable dans la forêt, proche de la dépression en eau. Il est localisé à 5 m du pied de la risberme aval. Il mesure 80 cm de diamètre pour 15 cm de haut. À proximité, un chablis de peuplier présente également des traces de dépôts de sable.

Figure 50 : Anomalie 25 – Tumulus
