**Référence : 002EX060791**

Bâtiment Monte Christo  
AVENUE LIEUTENANT COLONEL  
CHAVANE  
88240 LA VÔGE-LES-BAINS

# Rapport de repérage des matériaux et produits contenant de l'amiante avant réalisation de travaux dans un immeuble bâti

Désignation : Bâtiment Monte Christo

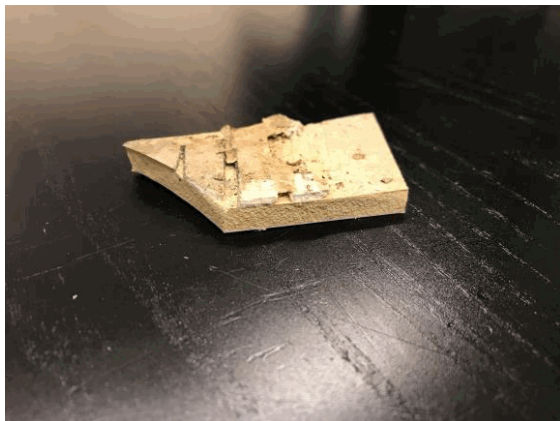
002EX060791 n°1 - 2 (P1) - Faïence - Vol 1

| Plan | Localisation | Composant | Partie composant | Réf action | Observation | Précision loc. | Ref photo | Ref Pré. | Descriptif | Résultat | Conclusion |
|---|---|---|---|---|---|---|---|---|---|---|---|
| Faïence | Vol 1 | Revêtement de mur | Colle de carrelage (faïence) | P1 | Réalisation d'un prélèvement | | 002EX<br>06079<br>1 n°1 -<br>2 | P1 | Colle / Carton - Dur / Souple Fibreux - Beige / Marron | Négatif | Négatif sur analyse |

| Référence | Localisation | Action |
|---|---|---|
| 002EX060791 n°1 - 2 (P1) | Faïence - Vol 1 | Prélèvement négatif |
