**DIAGNOSTIC**  
**REQUALIFICATION CENTRE BOURG**  
**MONTE CHRISTO**  
**LA VÔGE LES BAINS**

**AFFAIRE N° :** MOE250885-1  
**ADRESSE :** 1 avenue Chavanne, 88240 LA VÔGE-LES-BAINS  
**DATE :** 12 septembre 2025.

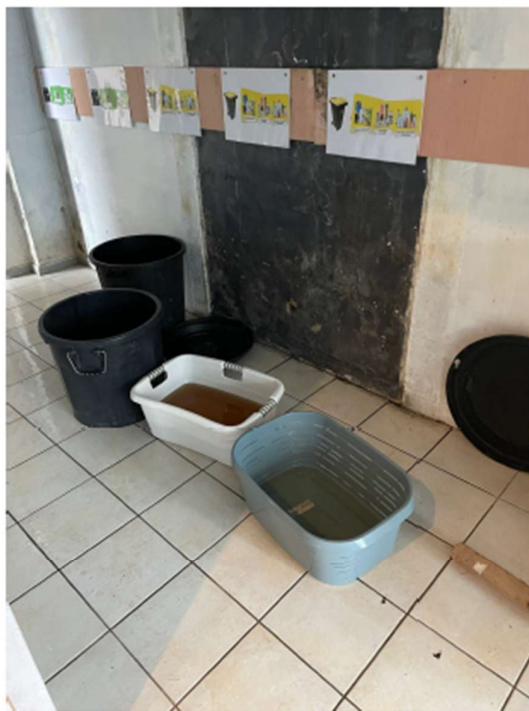
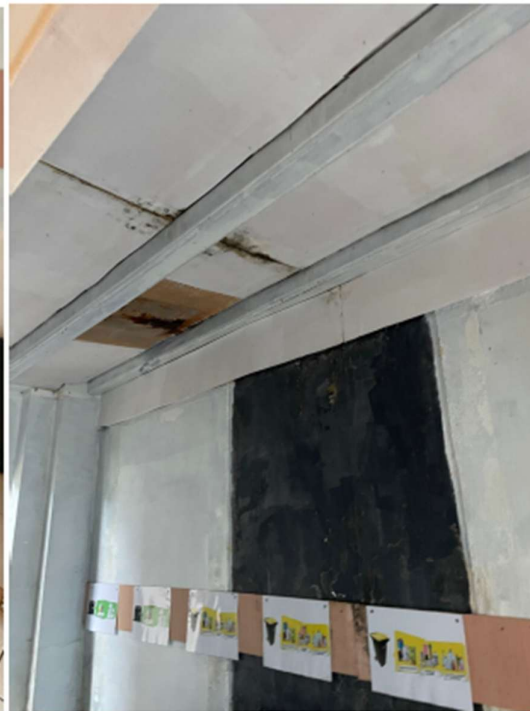
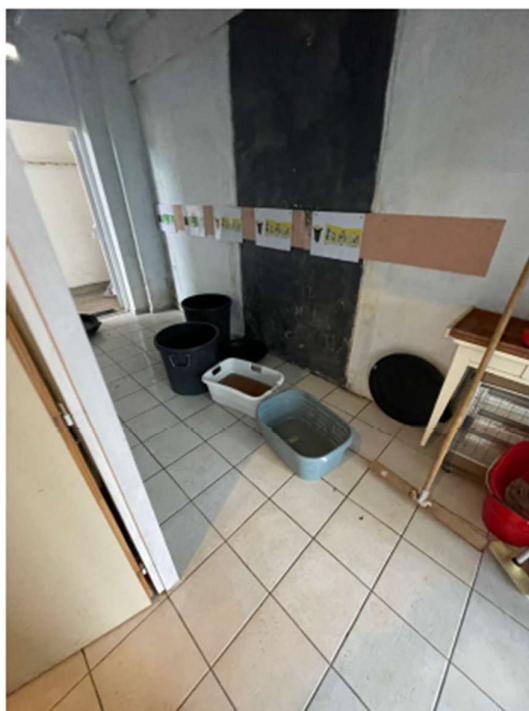
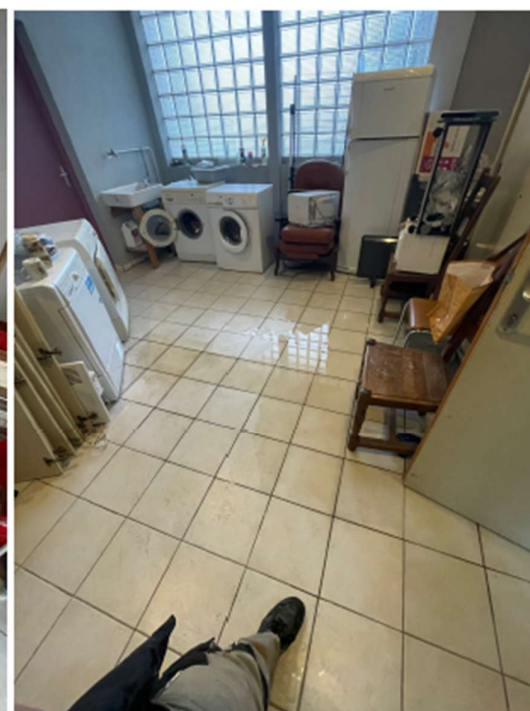
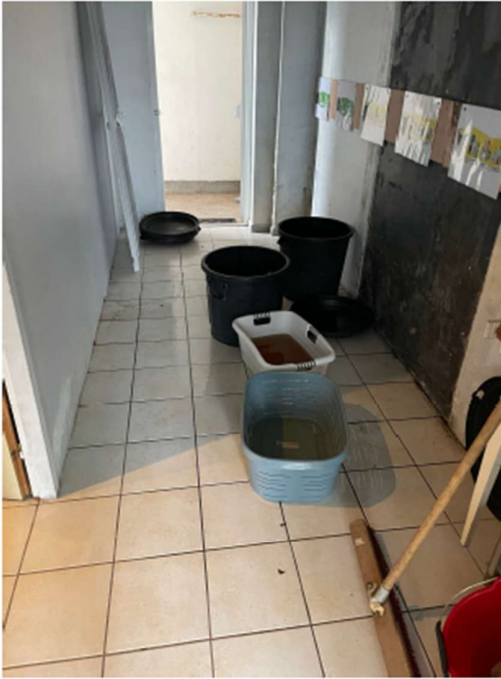
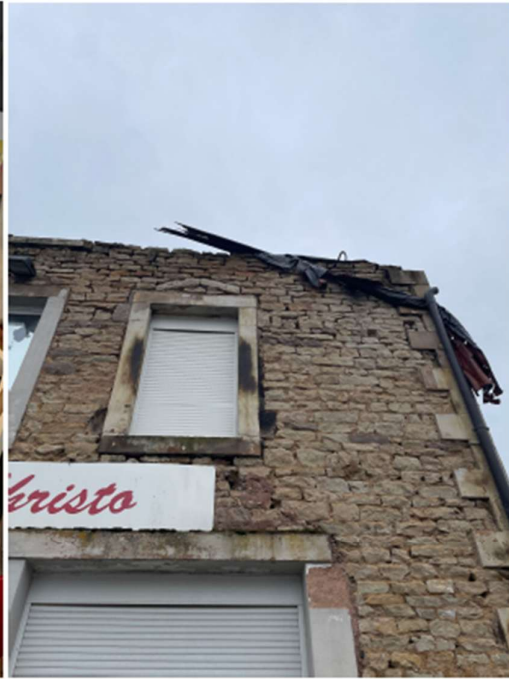
Je me permets de vous écrire afin de solliciter des informations concernant le dossier relatif à  
l'immeuble délabré cité en référence qui, à la suite d'un incendie, présente un danger pour notre  
propre immeuble.

Je joins à ce courrier quelques photographies prises au cours de la semaine 43 de l'année 2023, qui  
attestent de l'état alarmant de notre immeuble.

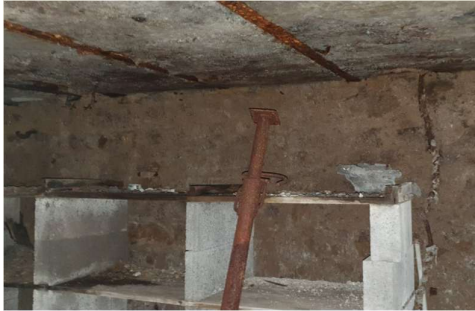
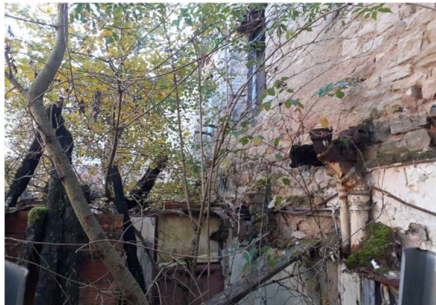
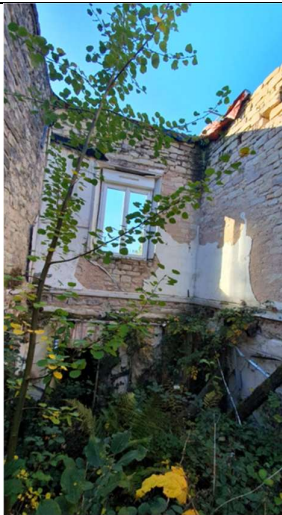
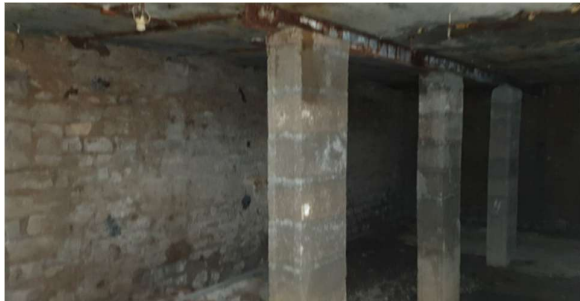
| Système constructif | |
|---|---|
| <p>Le bâtiment est sur 3 niveaux comprenant un sous-sol et 2 niveaux en superstructure. Le plancher s'est effondré entre le RDC et le R+1.</p> <p>La structure est réalisée en mur moellons, agglos coffrant et poutre-hourdis.</p> | |

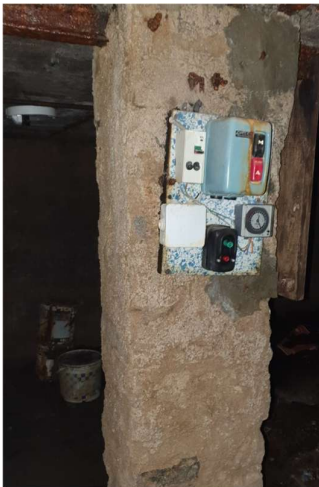
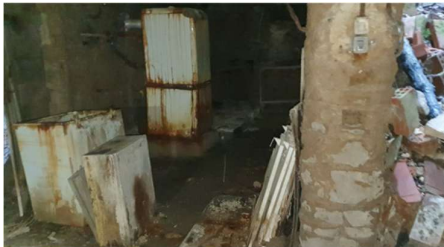
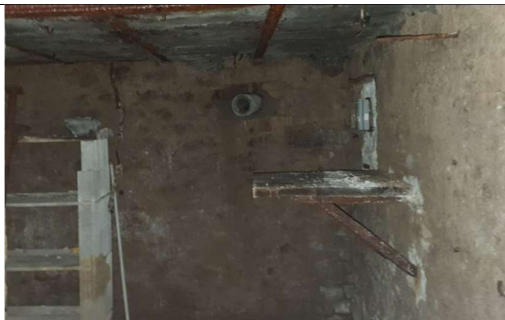
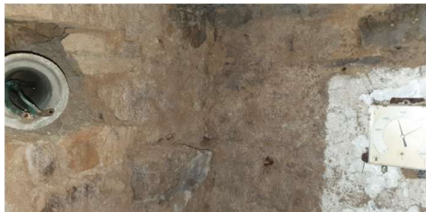
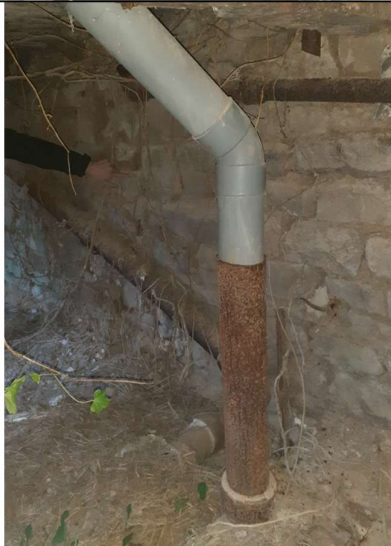
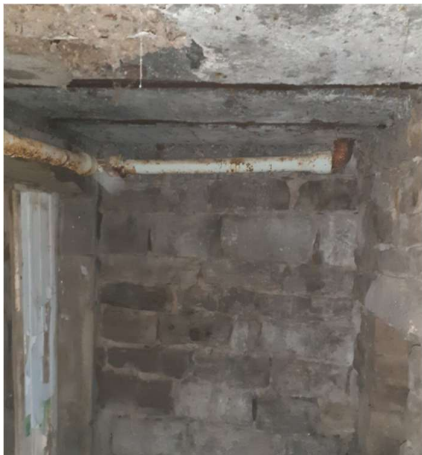
| Réseaux | |
|---|---|
| <p>Par suite de la visite du bâtiment, il a été repéré :</p> <ul style="list-style-type: none"> <li>• Un tableau électrique,</li> <li>• Des canalisations EU/EP,</li> <li>• Une fosse septique,</li> <li>• Des installations vétustes de gaz,</li> <li>• Des réseaux pour semblerait-il alimenter des pompes à carburant</li> </ul> | |

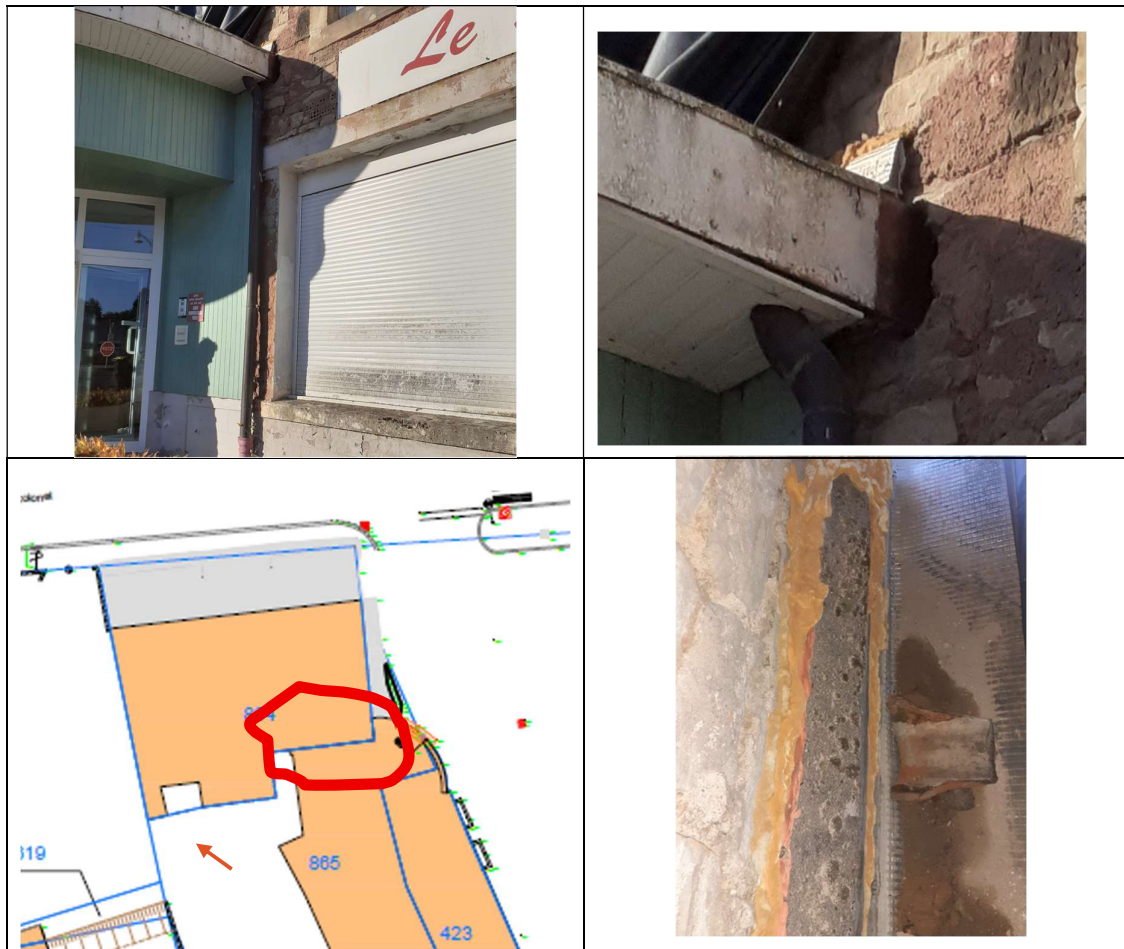
La poutre métallique du hall d'entrée de la parcelle 865 est ancrée dans le mur de façade de la parcelle 864 (parcelle du projet). La poutre métallique nécessite un traitement anti-rouille.

Il existe un relevé entre la toiture du hall (parcelle 865) et la façade de la parcelle 864.

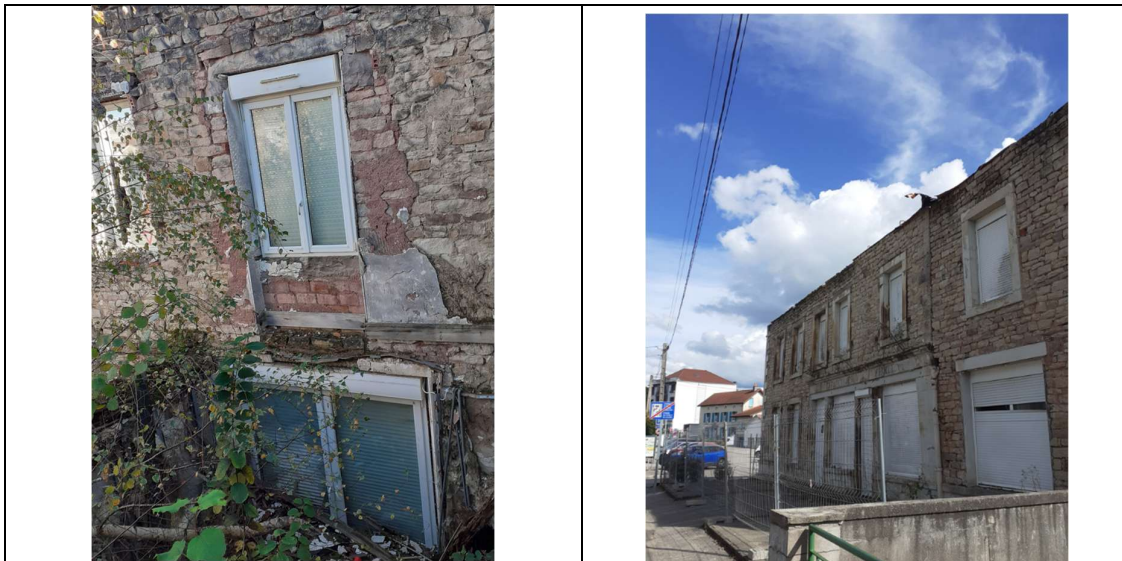
Les façades sont en pierre de taille.  
Les menuiseries sont en PVC avec volets roulants.

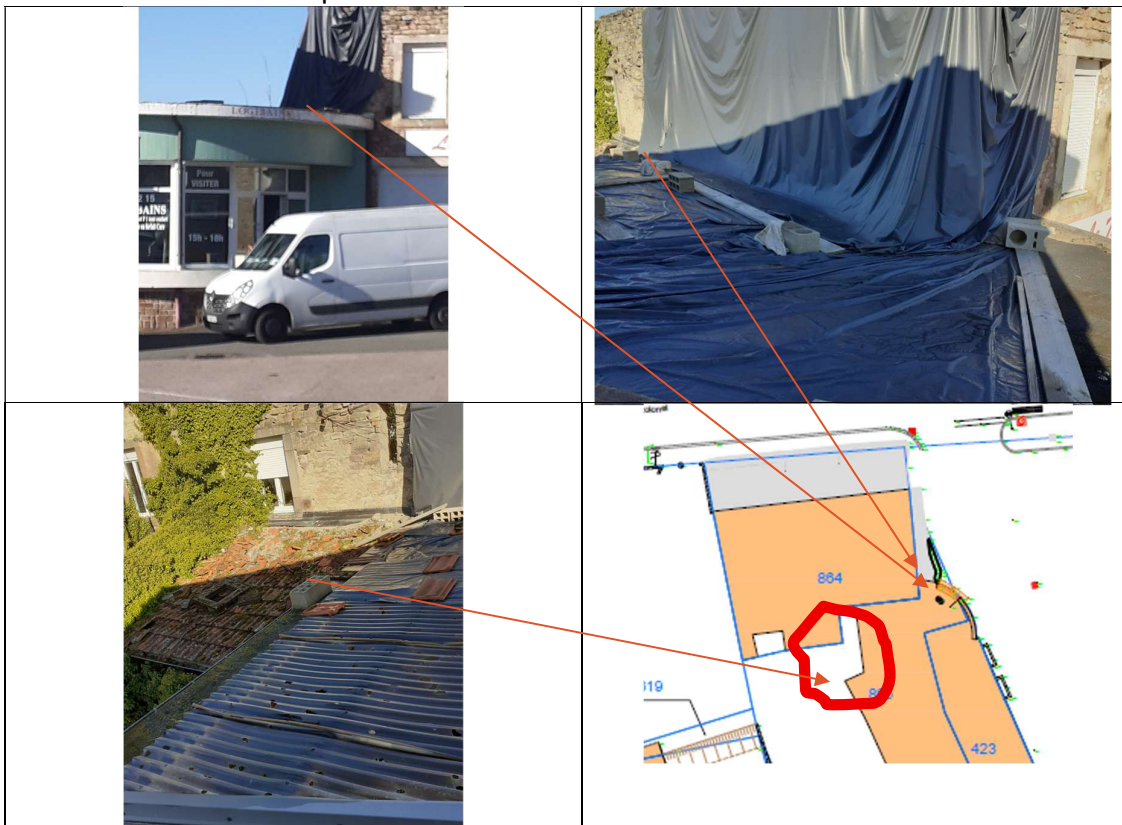
Le bâtiment principal n'a pas de toiture ni de charpente.  
La coursive en tôle appartient à la parcelle 865.  
La toiture tuile est sur la parcelle 864.

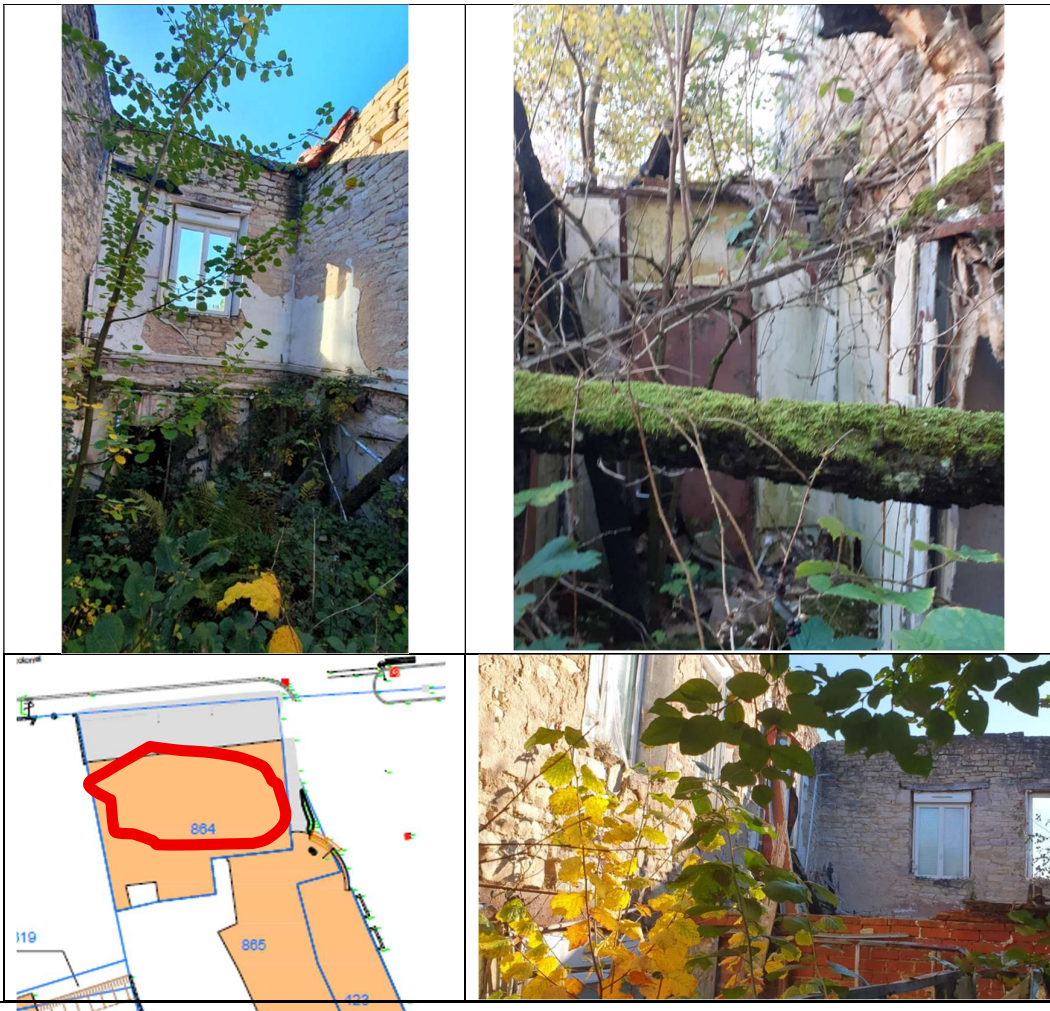
Le bâtiment principal est sans toiture. Des gravats, poutres métalliques jonchent le sol...

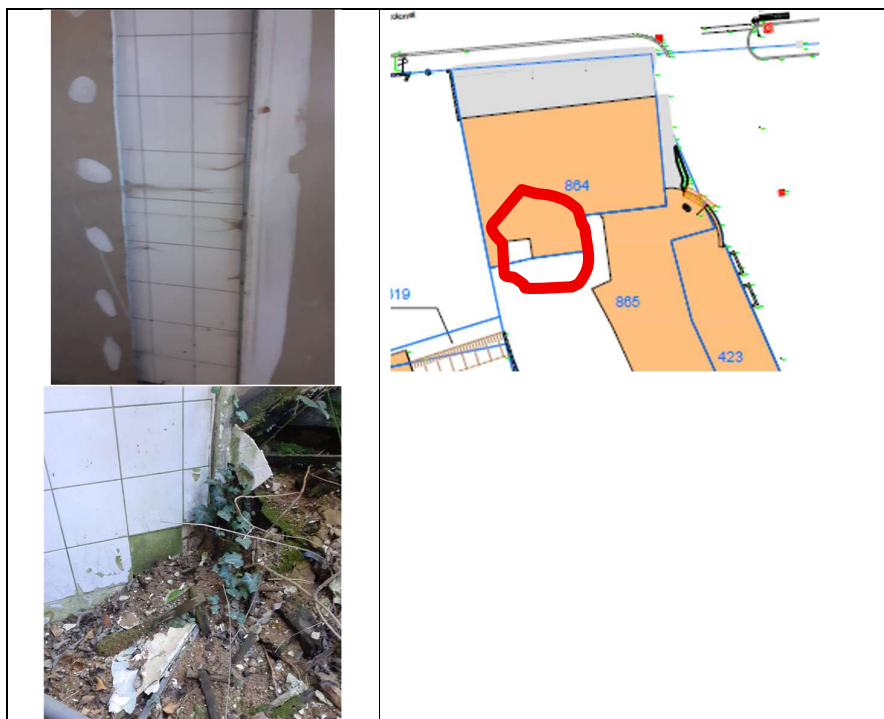
De la faïence a été retrouvée sur la parcelle. Nous avons pris un échantillon pour analyse possible d'amiante.

Echantillon à remettre à la Maitrise d'ouvrage

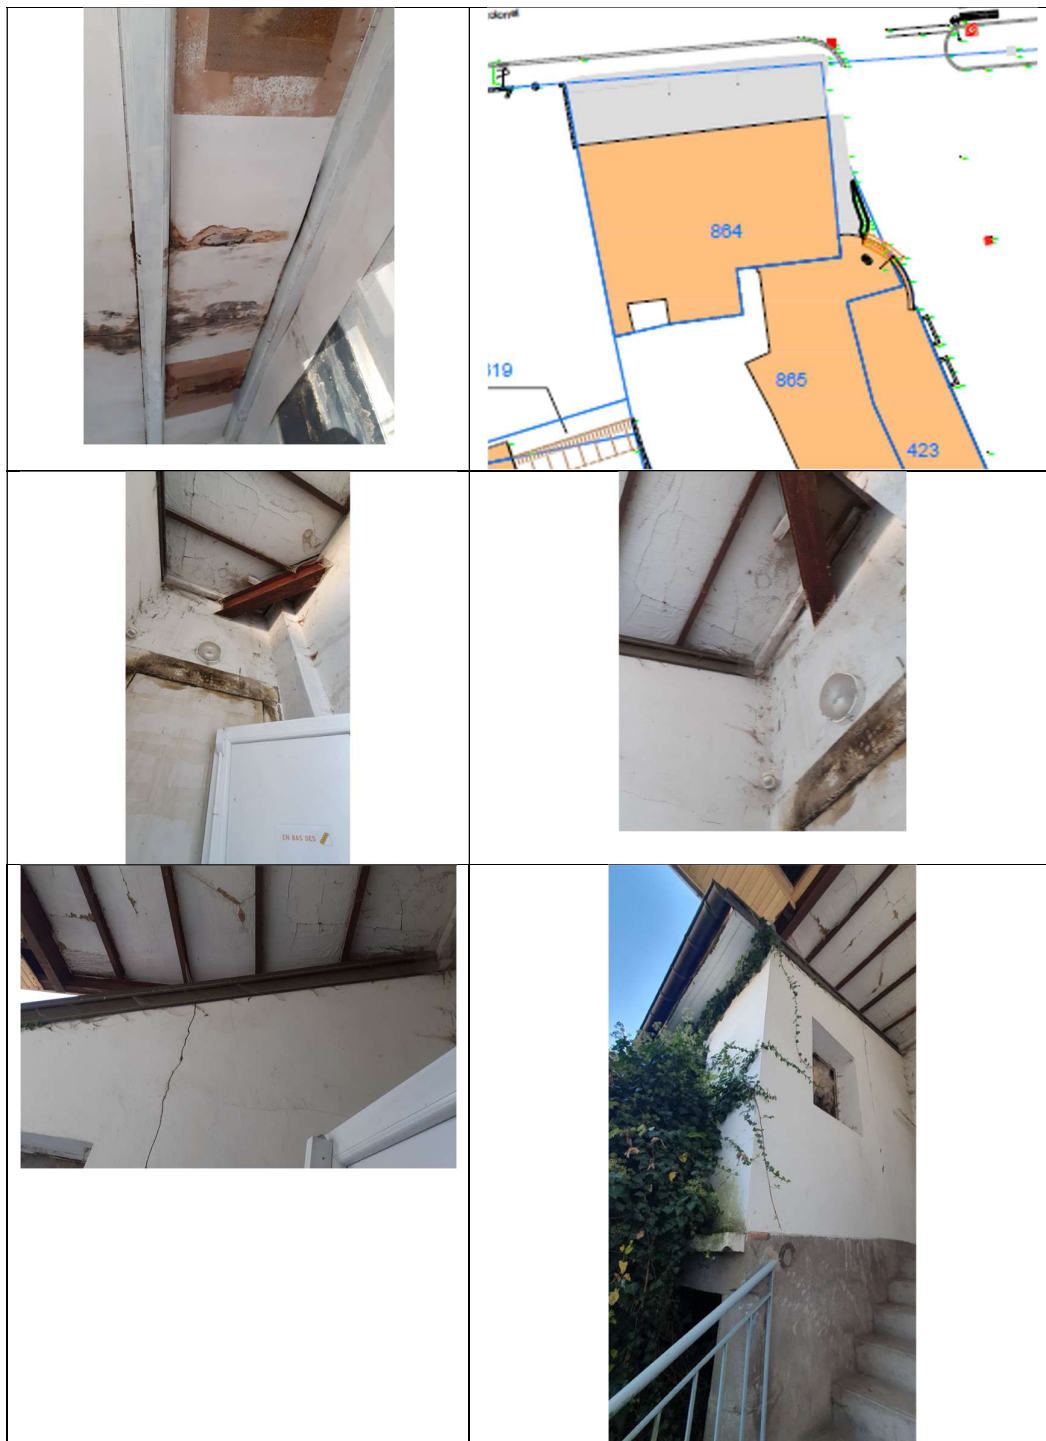
Dans le couloir attenant à la parcelle du projet, il y a des traces d'infiltrations sur les parois.

Un IPN relie une paroi des parcelles 865 et 864. Cet IPN nécessiterait un traitement anti-rouille.

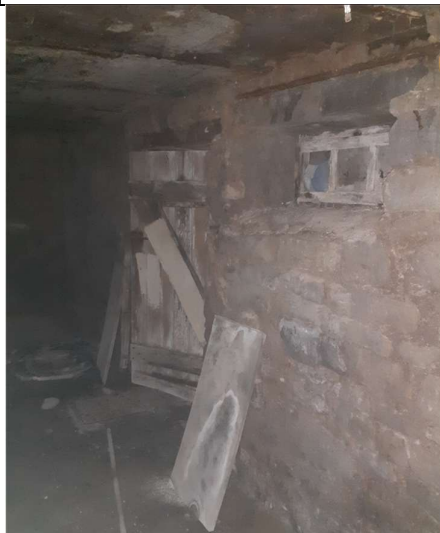
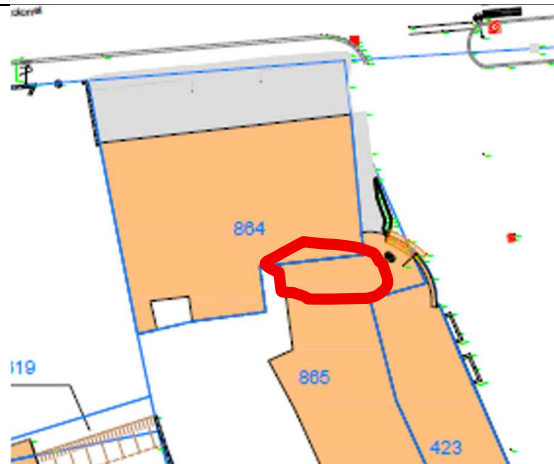
Le mur de soutènement localisé sur plan semble appartenir aux 2 parcelles.  
Actuellement, il existe une porte condamnée avec un mur en agglos, une fenêtre  
traversante et des réseaux obsoletes.

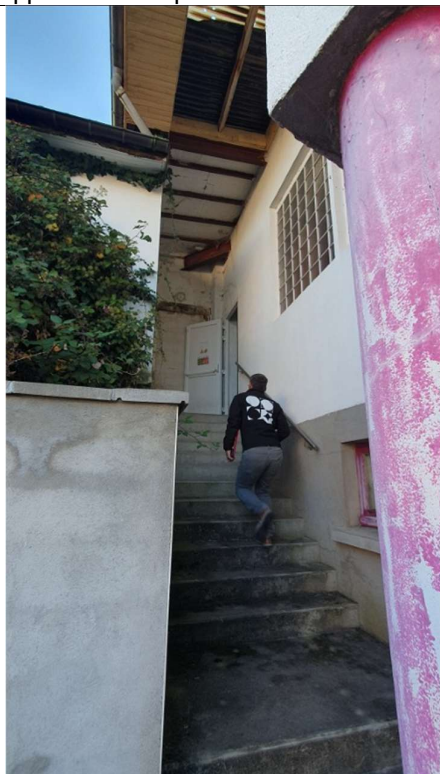
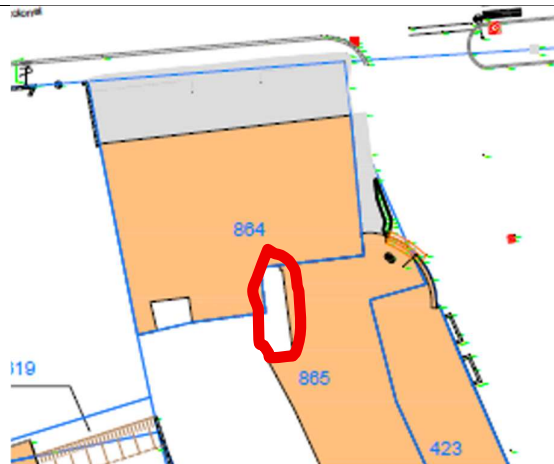
Un escalier permet aux propriétaires et résidents de la parcelle 865 de rejoindre le  
bâtiment par la rue des anciens moulins (au sud). Le mur jouxtant la parcelle semble  
appartenir à la parcelle 864.

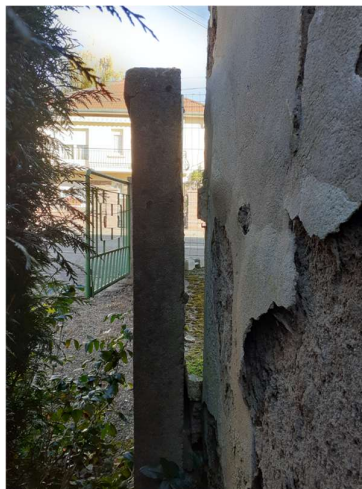
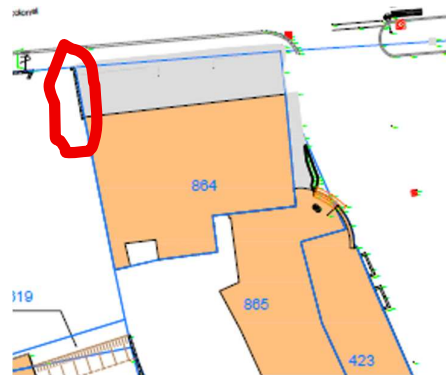
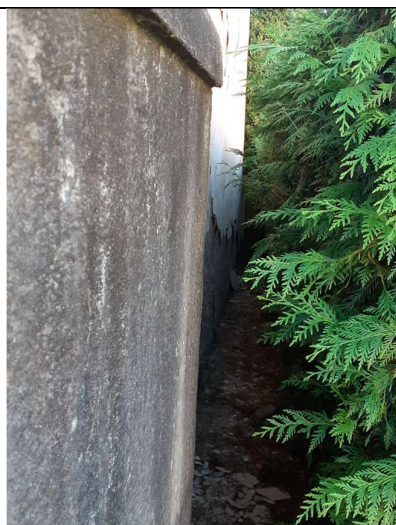
Il existe un mur de séparation entre les parcelles AD 668 et AD864 qui semble appartenir à la parcelle 864.
