# Rapport de repérage amiante avant réalisation de travaux dans un immeuble bâti

Rapport N° : 27790697/S1/1/AM-RTV\_V1

### 590350024E BAT0001 DIAG COMPLEMENTAIRE

CASERNE VANDAMME  
59000 LILLE

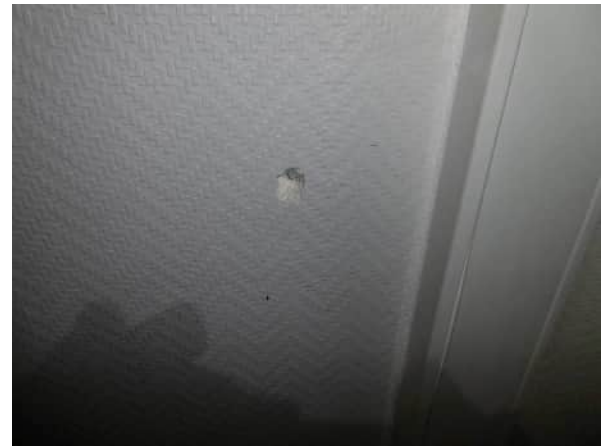
Prélèvement - P002 : Caserne Vandame - Bureaux 0001 / RdC  
/ Bureau 35 - Enduit projeté- (Absence d'amiante)

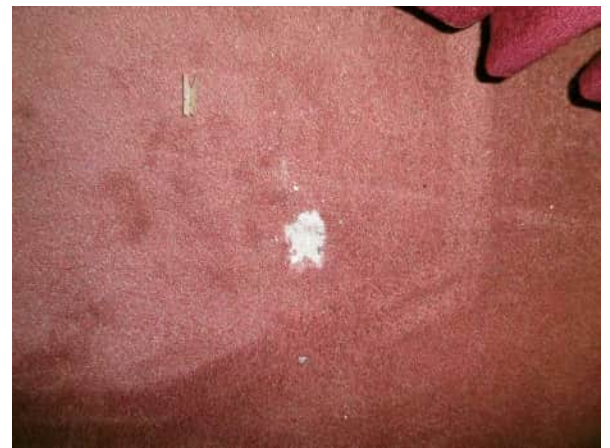
Prélèvement - P003 : Caserne Vandame - Bureaux 0001 / RdC  
/ Bureau 33 - Colle, Ragréage- (Absence d'amiante)

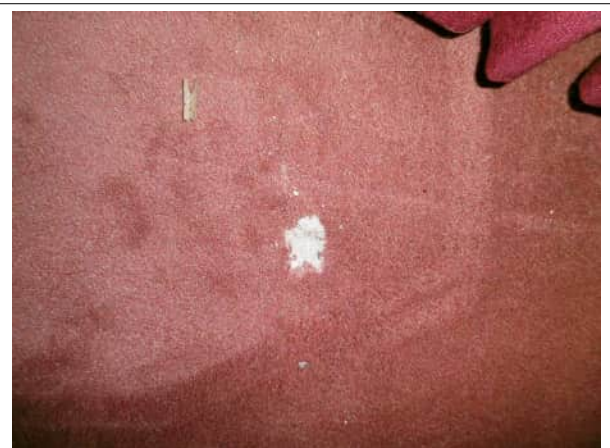
Prélèvement - P003 : Caserne Vandame - Bureaux 0001 / RdC  
/ Bureau 33 - Colle, Ragréage- (Absence d'amiante)

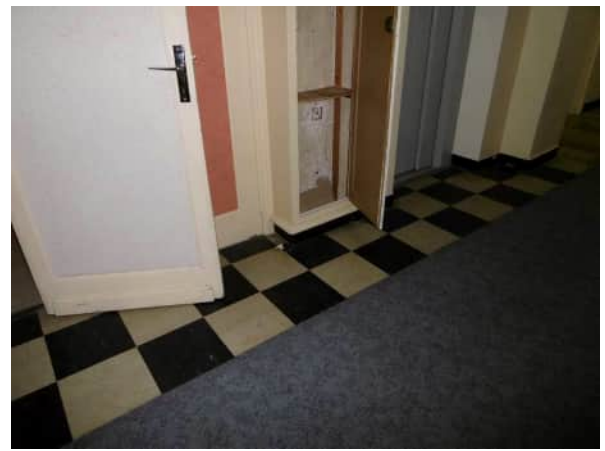
Prélèvement - P055 : Caserne Vandame - Bureaux 0001 / R+1  
/ Couloir 16 - Dalle de sol, Colle, Ragréage- (Présence  
d'amiante)

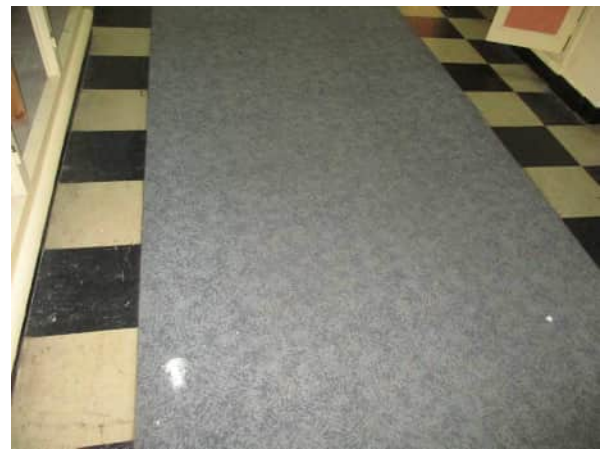
Prélèvement - P056 : Caserne Vandame - Bureaux 0001 / R+1  
/ Couloir 16 - Colle, Moquette, Ragréage- (Absence d'amiante)

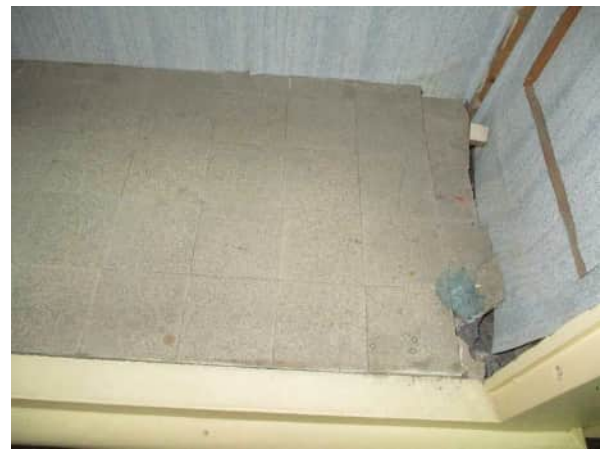
Prélèvement - P059 : Caserne Vandame - Bureaux 0001 / R+1  
/ Couloir 16 - Colle de carrelage, Ragréage- (Absence  
d'amiante)

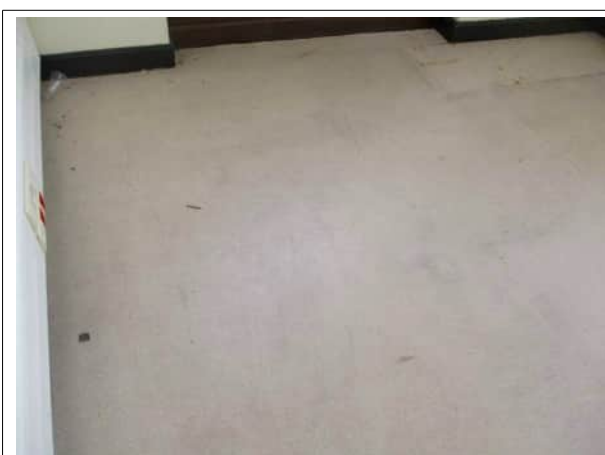
Prélèvement - P068 : Caserne Vandame - Bureaux 0001 / R+1  
/ Bureau 5 - Colle, Lé plastique- (Absence d'amiante)

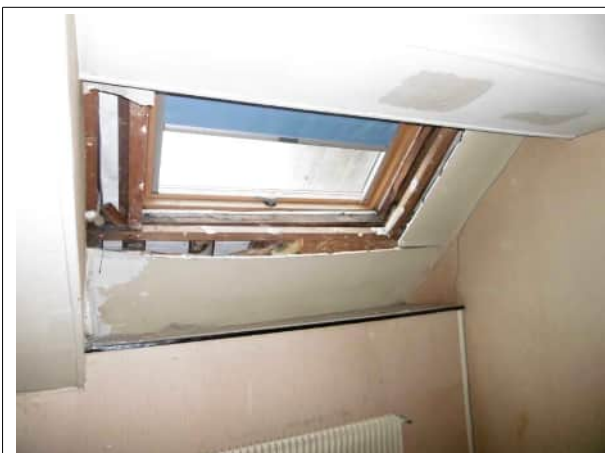
Prélèvement - P080 : Caserne Vandame - Bureaux 0001 / R+4  
/ Bureau 10 - Enduit- (Présence d'amiante)

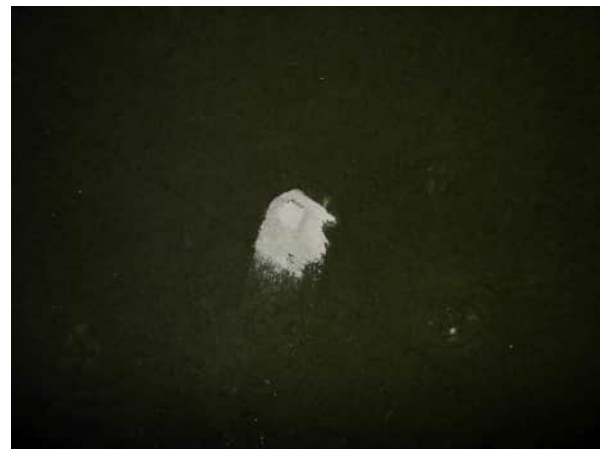
Prélèvement - P084 : Caserne Vandame - Bureaux 0001 / R+4  
/ Bureau 24 - Moquette, Colle- (Absence d'amiante)

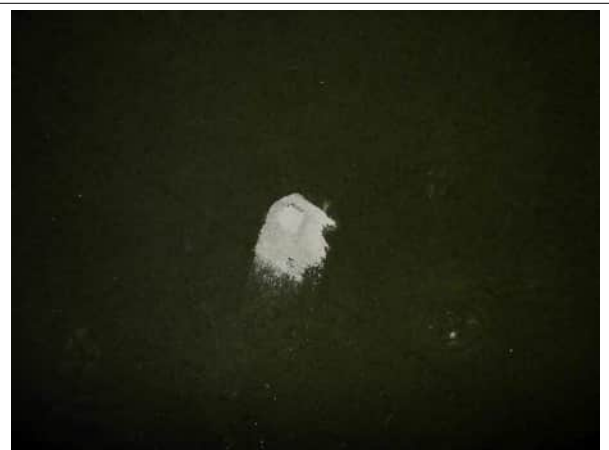
Prélèvement - P084 : Caserne Vandame - Bureaux 0001 / R+4  
/ Bureau 24 - Moquette, Colle- (Absence d'amiante)

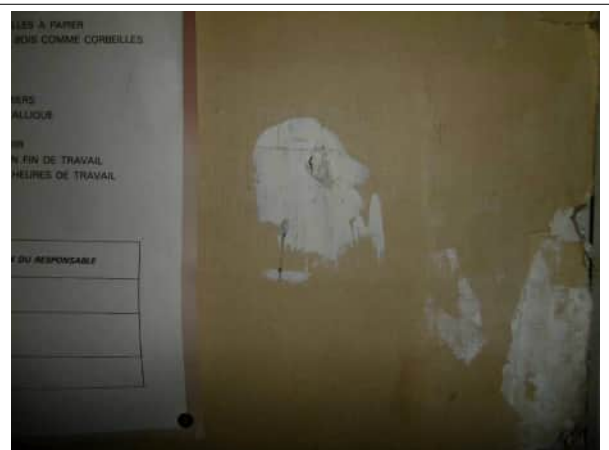
Prélèvement - P085 : Caserne Vandame - Bureaux 0001 / R+4  
/ Bureau 24 - Enduit projeté- (Absence d'amiante)

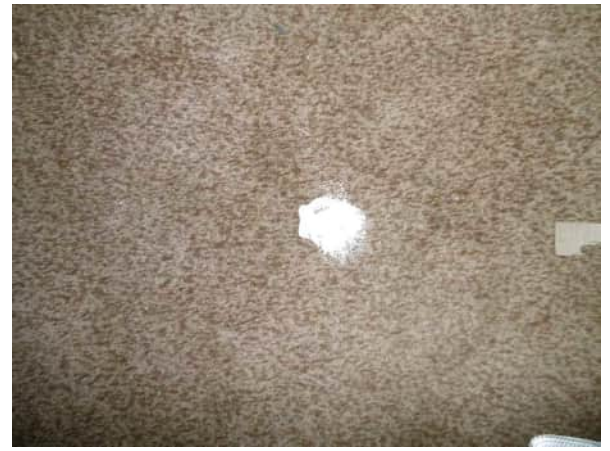
Prélèvement - P089 : Caserne Vandame - Bureaux 0001 / R+4  
/ Bureau 21 - Moquette, Colle- (Absence d'amiante)

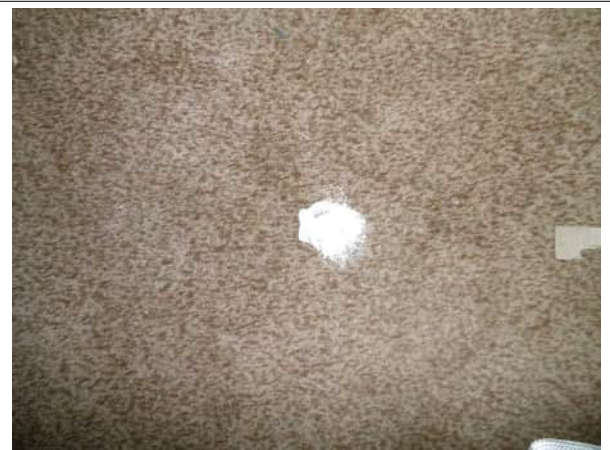
Prélèvement - P089 : Caserne Vandame - Bureaux 0001 / R+4  
/ Bureau 21 - Moquette, Colle- (Absence d'amiante)

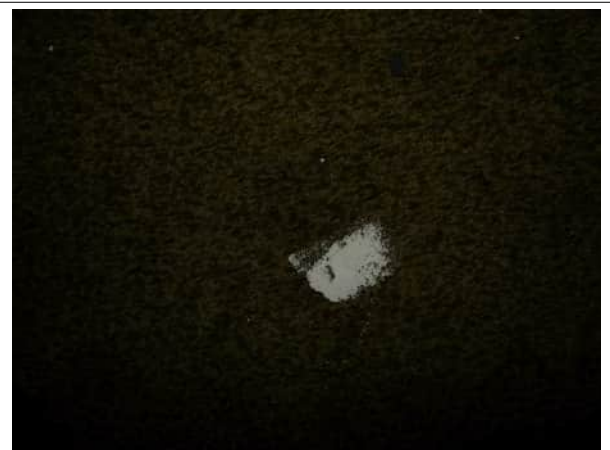
Prélèvement - P090 : Caserne Vandame - Bureaux 0001 / R+4  
/ Bureau 21 - Moquette, Colle- (Absence d'amiante)

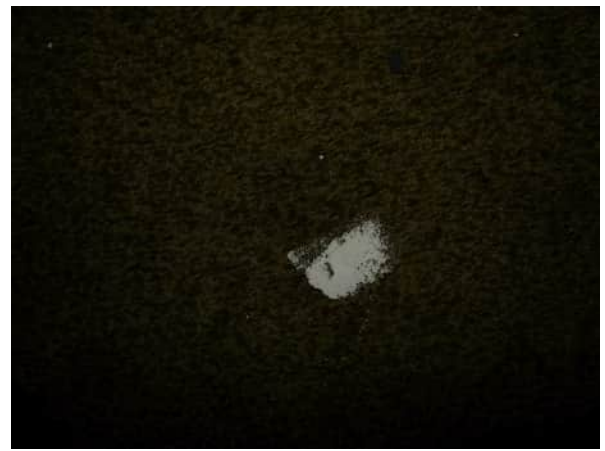
Prélèvement - P090 : Caserne Vandame - Bureaux 0001 / R+4  
/ Bureau 21 - Moquette, Colle- (Absence d'amiante)

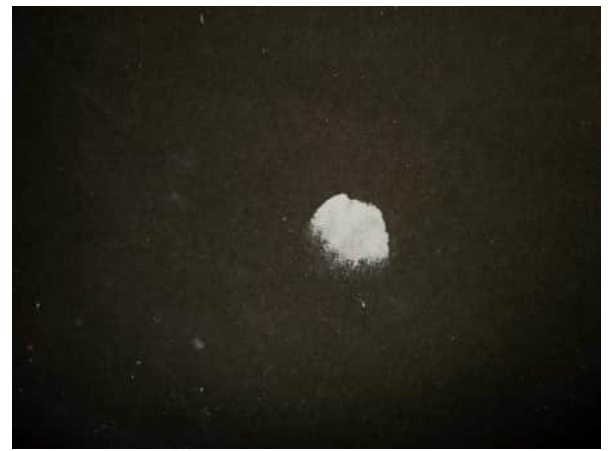
Prélèvement - P094 : Caserne Vandame - Bureaux 0001 / R+4  
/ Bureau 20 - Colle, Moquette- (Absence d'amiante)

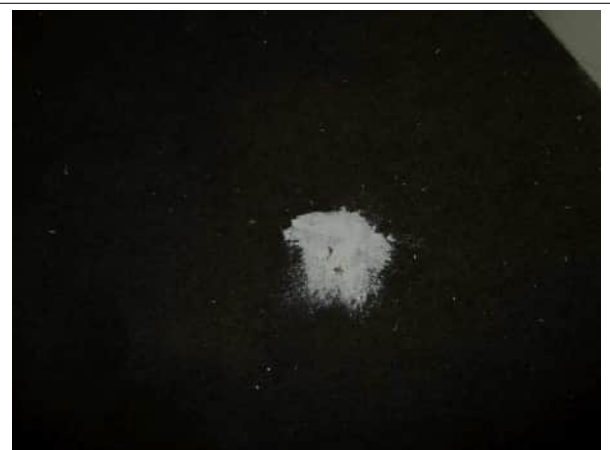
Prélèvement - P095 : Caserne Vandame - Bureaux 0001 / R+4  
/ Bureau 20 - Colle, Moquette- (Absence d'amiante)

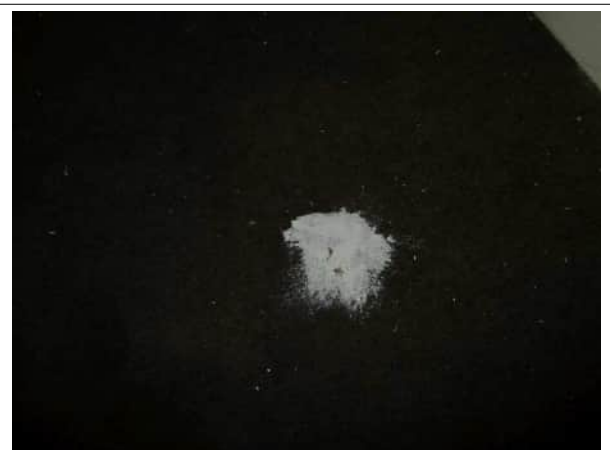
Prélèvement - P095 : Caserne Vandame - Bureaux 0001 / R+4  
/ Bureau 20 - Colle, Moquette- (Absence d'amiante)

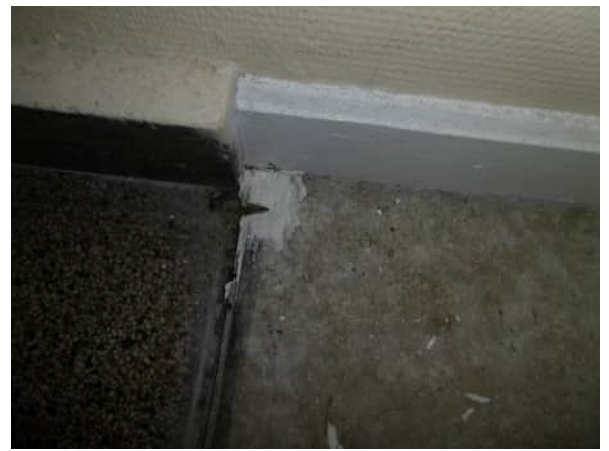
Prélèvement - P114 : Caserne Vandame - Bureaux 0001 / R+4  
/ Escalier 28 - Lé plastique avec sous-couche, Colle- (Absence  
d'amiante)

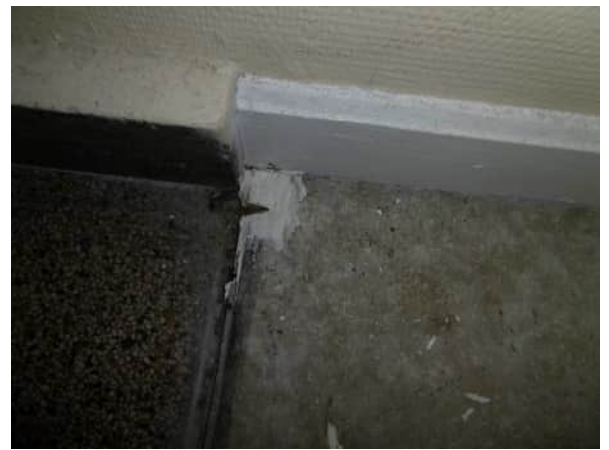
Prélèvement - P114 : Caserne Vandame - Bureaux 0001 / R+4  
/ Escalier 28 - Lé plastique avec sous-couche, Colle- (Absence  
d'amiante)

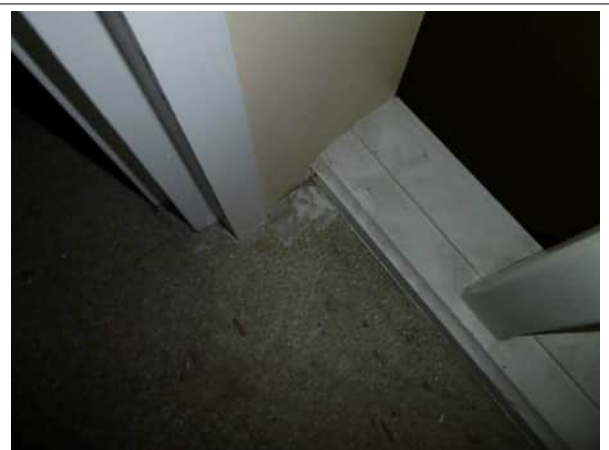
Prélèvement - P115 : Caserne Vandame - Bureaux 0001 / R+4  
/ Escalier 28 - Lé plastique avec sous-couche, Colle- (Absence  
d'amiante)

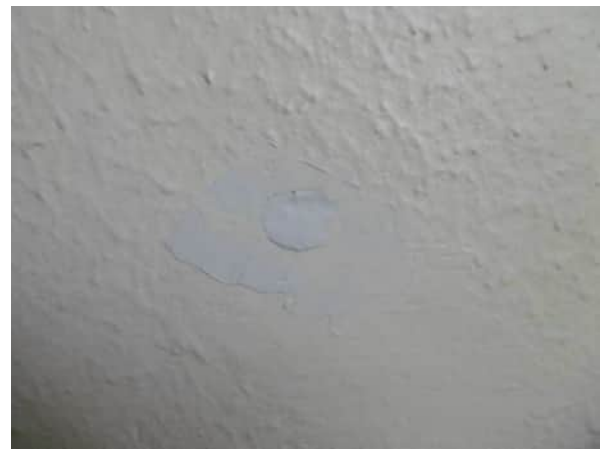
Prélèvement - P118 : Caserne Vandame - Bureaux 0001 / R+4  
/ Escalier 20 - Enduit projeté- (Absence d'amiante)

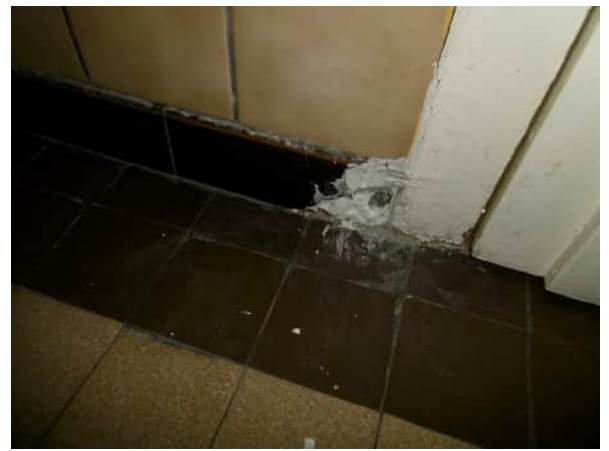
Prélèvement - P129 : Caserne Vandame - Bureaux 0001 / R+3  
/ WC 11 - Colle de plinthe, Joint de plinthe- (Absence  
d'amiante)

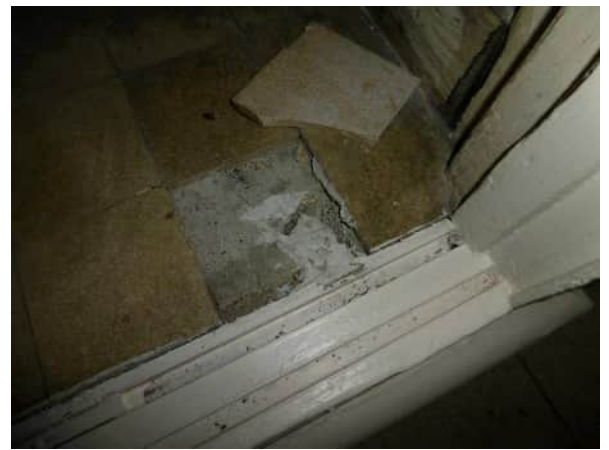
Prélèvement - P130 : Caserne Vandame - Bureaux 0001 / R+3  
/ Bureau 13 - Colle de carrelage, Ragréage, Joint de carrelage-  
(Absence d'amiante)

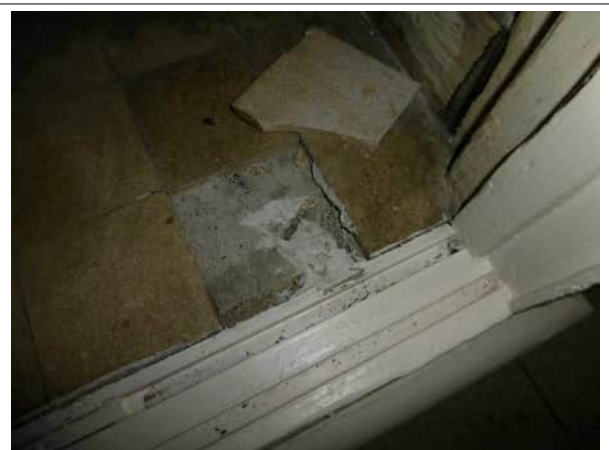
Prélèvement - P130 : Caserne Vandame - Bureaux 0001 / R+3  
/ Bureau 13 - Colle de carrelage, Ragréage, Joint de carrelage-  
(Absence d'amiante)

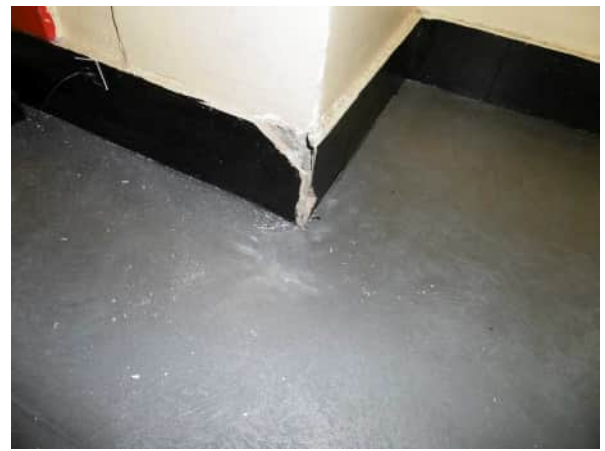
Prélèvement - P136 : Caserne Vandame - Bureaux 0001 / R+3  
/ Circulation - Colle de plinthe, Joint de plinthe- (Absence  
d'amiante)

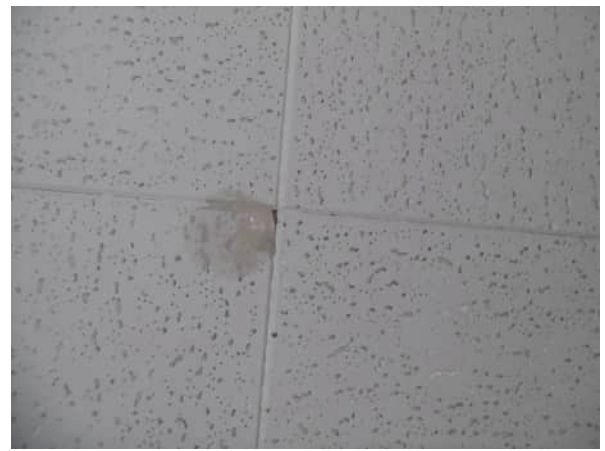
Prélèvement - P146 : Caserne Vandame - Bureaux 0001 / R+3  
/ Bureau 6 - Faux plafond- (Absence d'amiante)

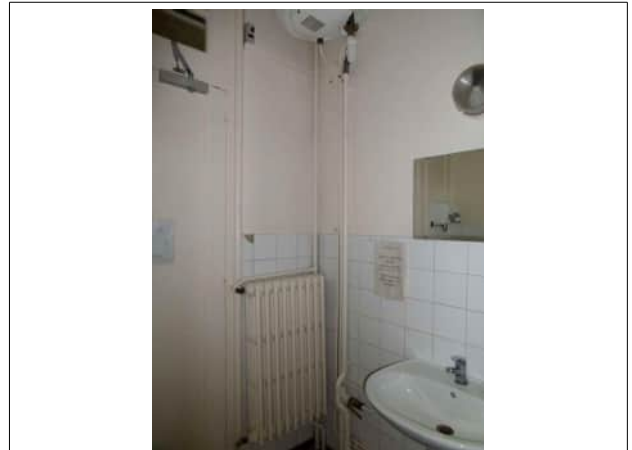
Prélèvement - P149 : Caserne Vandame - Bureaux 0001 / R+3  
/ WC 3 - Colle de faïence, Joint de plinthe- (Absence d'amiante)

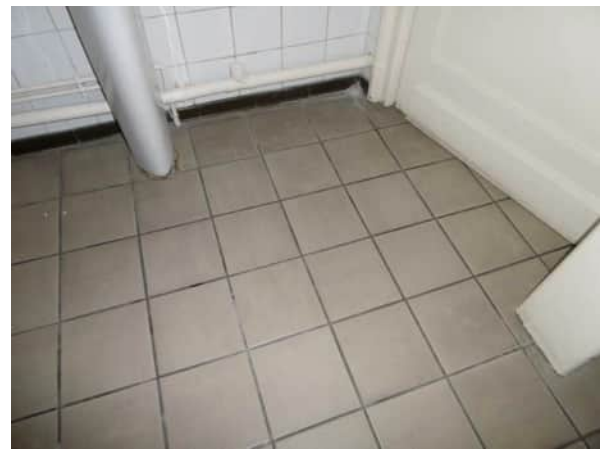
Prélèvement - P150 : Caserne Vandame - Bureaux 0001 / R+3  
/ WC 3 - Colle de carrelage, Ragréage, Joint de carrelage-  
(Absence d'amiante)

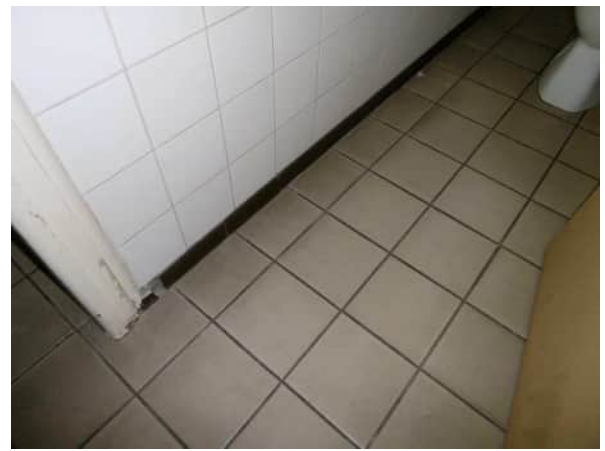
Prélèvement - P151 : Caserne Vandame - Bureaux 0001 / R+3  
/ WC 3 - Colle de plinthe, Joint de plinthe- (Absence d'amiante)

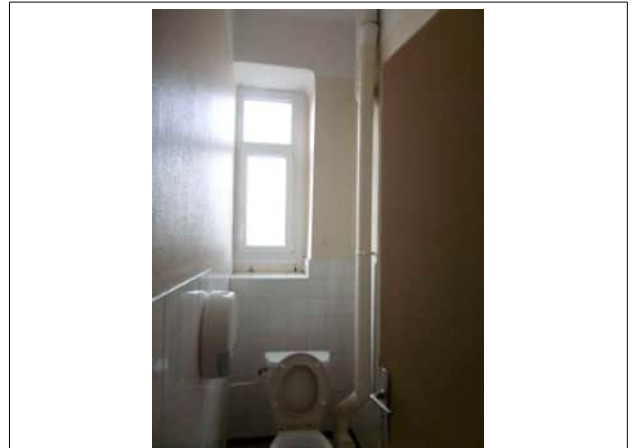
Prélèvement - P152 : Caserne Vandame - Bureaux 0001 / R+3  
/ WC 3 - Enduit projeté- (Absence d'amiante)

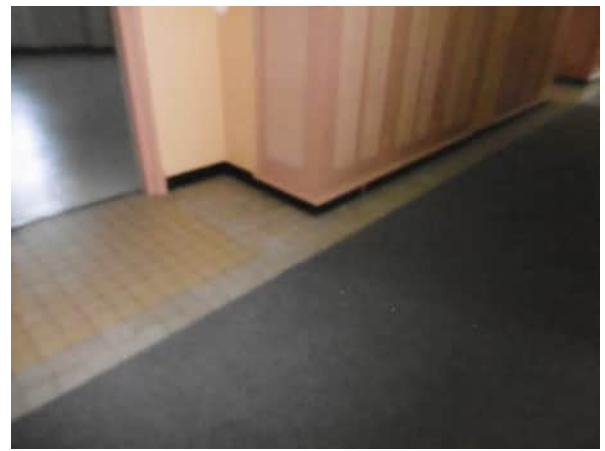
Prélèvement - P178 : Caserne Vandame - Bureaux 0001 / R+2  
/ Circulation - Colle de carrelage, Ragraéage, Joint de carrelage-  
(Absence d'amiante)
