# Rapport de repérage amiante avant réalisation de travaux dans un immeuble bâti

Rapport N° : 27790697/S6/1/AM-RTV\_V1

590350024E BAT0002 DIAG COMPLEMENTAIRE

CASERNE VANDAMME  
59000 LILLE

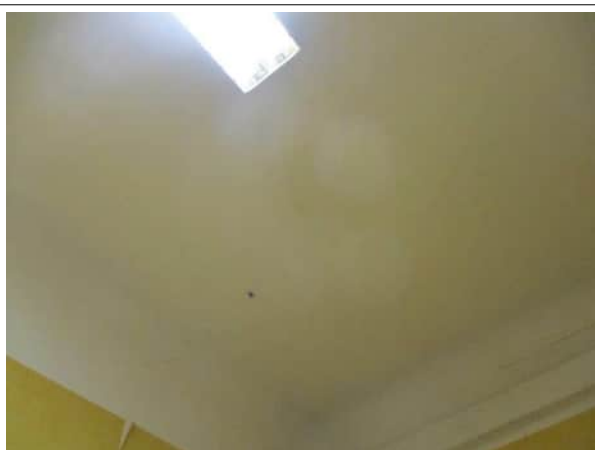
Prélèvement - P002 : RDC / Bureau 018 - Enduit- (Absence  
d'amiante)

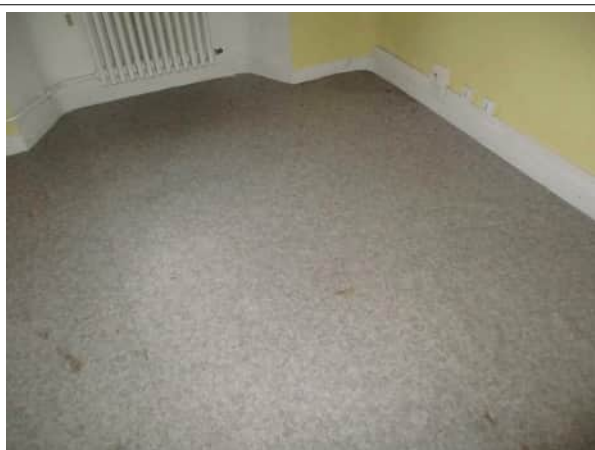
Prélèvement - P004 : RDC / Bureau 018 - Colle de plinthe-  
(Absence d'amiante)

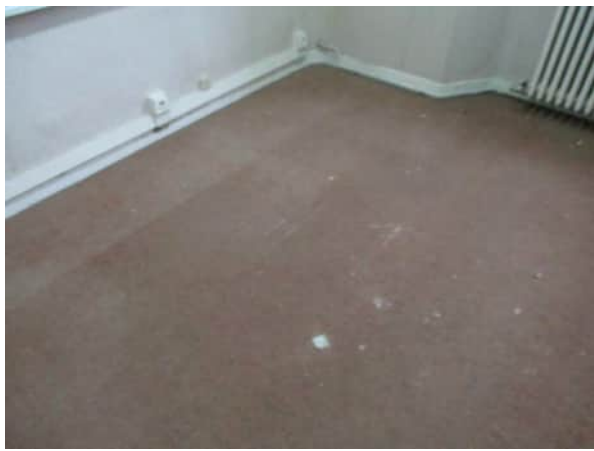
Prélèvement - P006 : RDC / Bureau 017 - Enduit- (Absence  
d'amiante)

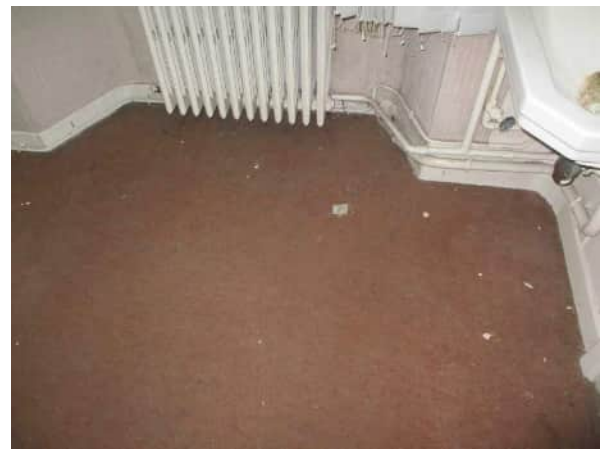
Prélèvement - P007 : RDC / Bureau 016 - Moquette avec sous couche- (Absence d'amiante)

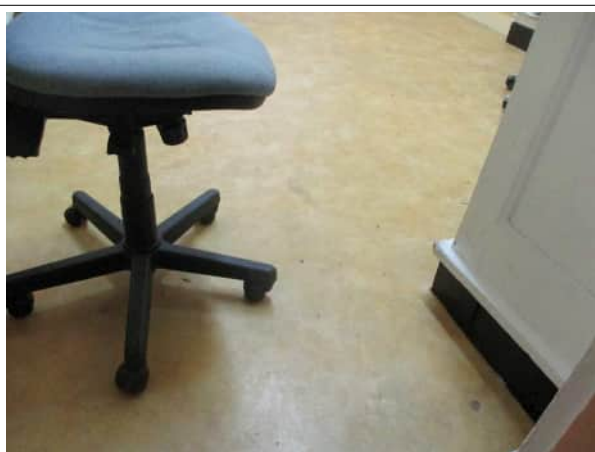
Prélèvement - P038 : RDC / Couloir 014 - Ragréage- (Présence d'amiante)

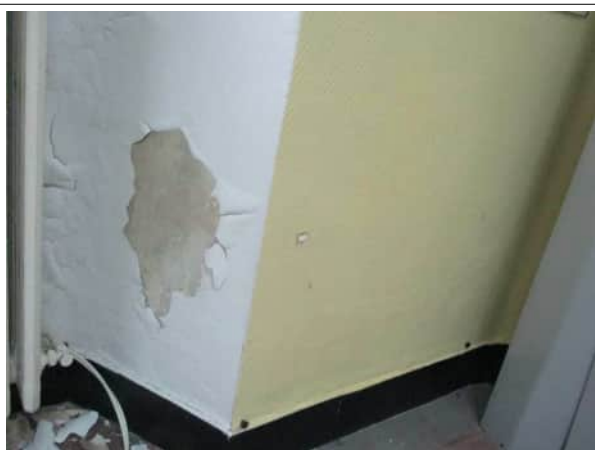
Prélèvement - P039 : RDC / Bureau 002 - Colle- (Présence d'amiante)

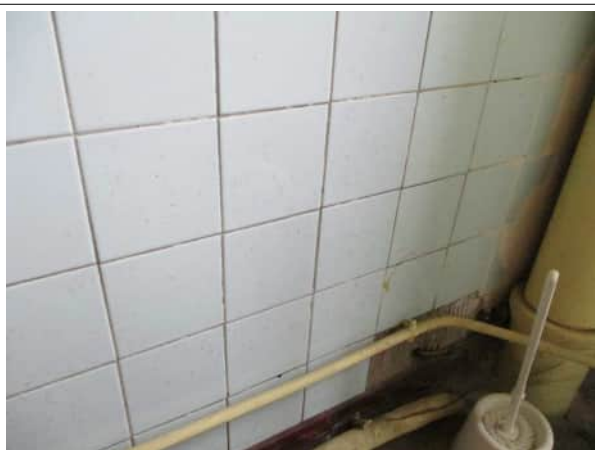
Prélèvement - P083 : R+1 / Sanitaire 003 - Colle de faïence- (Présence d'amiante)
