# Rapport de repérage des matériaux et produits contenant de l'amiante avant réalisation de travaux dans un immeuble bâti

Adresse : 17 Rue Lyderic 59000 LILLE

Référence client : Caserne VANDAMME

Désignation : Bâtiment 005

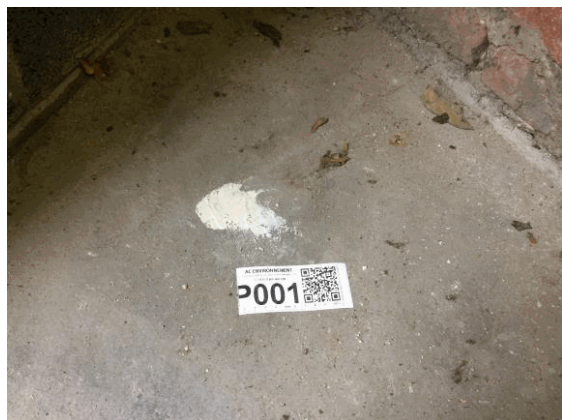
002O1002063 n°1 - 1 (P1) - Bâtiment 5 - Vol 1 (Transfo)

| Plan | Localisation | Composant | Partie composant | Réf action | Observation | Précision loc. | Ref photo | Ref Prél. | Descriptif | Résultat | Conclusion |
|---|---|---|---|---|---|---|---|---|---|---|---|
| Bâtiment 5 | Vol 1 (Transfo) | Revêtement de sol | Chape maigre (base ciment) | P1 | Réalisation d'un prélèvement | | 00201<br>00206<br>3 n°1 - 1 | P1 | Ciment<br>Effritable<br>Gris | Négatif | Négatif sur analyse |

| Date de réception | 07/02/2020 | Date de préparation | 10/02/2020 | Date d'analyse | 12/02/2020 | | | |
|---|---|---|---|---|---|---|---|---|
| 00201002063_001<br>Revêtement de sol / Revêtement de sol<br>/ Chape maigre (base ciment)<br>Vol 1 (Transfo) | 1 | Ciment | Effritable | Gris | Attaque chimique :<br>Acide chlorhydrique | 1 | MET* | Non détecté |

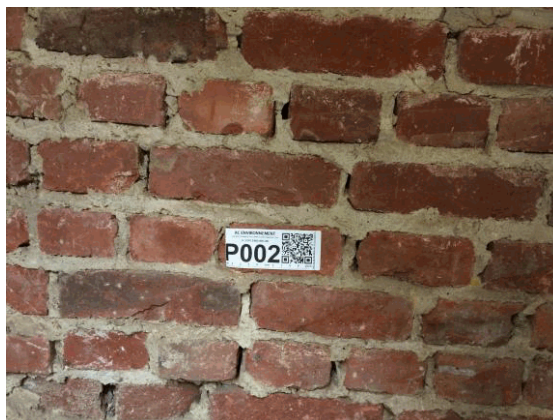
002O1002063 n°2 - 1 (P2) - Bâtiment 5 - Vol 1 (Transfo)

| Plan | Localisation | Composant | Partie composant | Réf action | Observation | Précision loc. | Ref photo | Ref Prél. | Descriptif | Résultat | Conclusion |
|---|---|---|---|---|---|---|---|---|---|---|---|
| Bâtiment 5 | Vol 1 (Transfo) | Murs et cloisons | Joint de scellement | P2 | Réalisation d'un prélèvement | | 00201<br>00206<br>3 n°2 - 1 | P2 | Ciment Effritable Gris | Négatif | Négatif sur analyse |

| Date de réception | 07/02/2020 | Date de préparation | 10/02/2020 | Date d'analyse | 12/02/2020 | | | |
|---|---|---|---|---|---|---|---|---|
| 00201002063_002<br>Parois verticales intérieures et enduits<br>/ Murs et cloisons / Joint de scellement<br>Vol 1 (Transfo) | 1 | Ciment | Effritable | Gris | Attaque chimique :<br>Acide chlorhydrique | 1 | MET* | Non détecté |

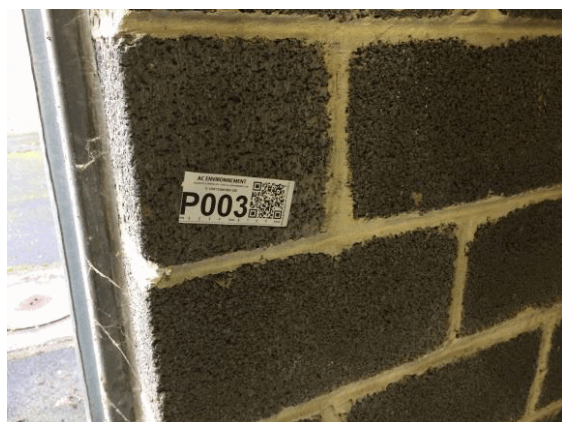
002O1002063 n°3 - 1 (P3) - Bâtiment 5 - Vol 1 (Transfo)

| Plan | Localisation | Composant | Partie composant | Réf action | Observation | Précision loc. | Ref photo | Ref Prél. | Descriptif | Résultat | Conclusion |
|---|---|---|---|---|---|---|---|---|---|---|---|
| Bâtiment 5 | Vol 1 (Transfo) | Murs et cloisons | Joint de scellement | P3 | Réalisation d'un prélèvement | | 00201<br>00206<br>3 n°3 - 1 | P3 | Ciment Effritable Gris | Négatif | Négatif sur analyse |

| Date de réception | 07/02/2020 | Date de préparation | 10/02/2020 | Date d'analyse | 12/02/2020 | | | |
|---|---|---|---|---|---|---|---|---|
| 00201002063_003<br>Parois verticales intérieures et enduits<br>/ Murs et cloisons / Joint de scellement<br>Vol 1 (Transfo) | 1 | Ciment | Effritable | Gris | Attaque chimique :<br>Acide chlorhydrique | 1 | MET* | Non détecté |

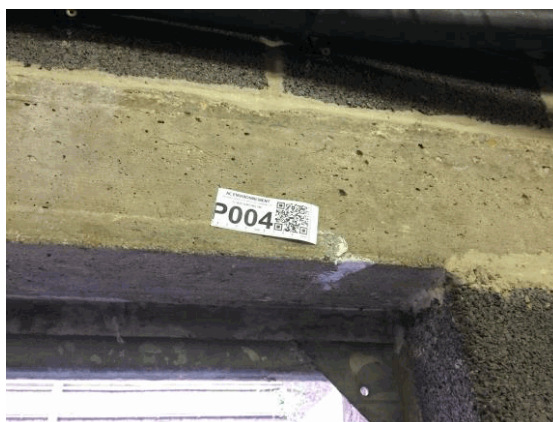
002O1002063 n°4 - 1 (P4) - Bâtiment 5 - Vol 1 (Transfo)

| Plan | Localisation | Composant | Partie composant | Réf action | Observation | Précision loc. | Ref photo | Ref Prél. | Descriptif | Résultat | Conclusion |
|---|---|---|---|---|---|---|---|---|---|---|---|
| Bâtiment 5 | Vol 1 (Transfo) | Poutres et charpentes | Enduits ciment | P4 | Réalisation d'un prélèvement | | 00201<br>00206<br>3 n°4 - 1 | P4 | Béton Dur Gris | Négatif | Négatif sur analyse |

| Date de réception | 07/02/2020 | Date de préparation | 10/02/2020 | Date d'analyse | 12/02/2020 | | | |
|---|---|---|---|---|---|---|---|---|
| 00201002063_004<br>Plafond et faux-plafonds / Poutres et<br>charpentes / Enduits ciment<br>Vol 1 (Transfo) | 1 | Béton | Dur | Gris | Attaque chimique :<br>Acide chlorhydrique | 1 | MET* | Non détecté |

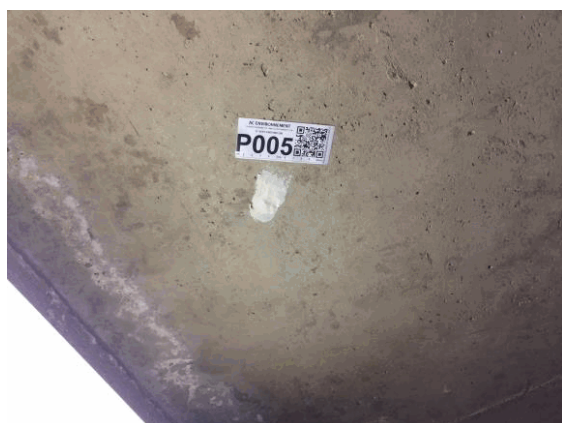
002O1002063 n°5 - 1 (P5) - Bâtiment 5 - Vol 1 (Transfo)

| Plan | Localisation | Composant | Partie composant | Réf action | Observation | Précision loc. | Ref photo | Ref Prél. | Descriptif | Résultat | Conclusion |
|---|---|---|---|---|---|---|---|---|---|---|---|
| Bâtiment 5 | Vol 1 (Transfo) | Plafonds | Enduits ciment | P5 | Réalisation d'un prélèvement | | 00201<br>00206<br>3 n°5 - 1 | P5 | Peinture<br>Effritable<br>Gris<br>Béton<br>Effritable<br>Gris | Négatif | Négatif sur analyse |

| Date de réception | 07/02/2020 | Date de préparation | 10/02/2020 | Date d'analyse | 12/02/2020 | | | |
|---|---|---|---|---|---|---|---|---|
| 00201002063_005<br>Plafond et faux-plafonds / Plafonds /<br>Enduits ciment<br>Vol 1 (Transfo) | 1 | Peinture | Effritable | Gris | Attaque chimique :<br>Acétone, Acide chlorhydrique | 1 | MET* | Non détecté |
| <b>Remarque</b> | Couche 2 non dissociable analysée avec la couche 1. | | | | | | | |
