**Rapport de repérage des matériaux et produits contenant de l'amiante avant démolition d'un immeuble bâti**

**Nom du site :** CASERNE VANDAMME

HANGAR  
17 RUE LYDERIC  
59000 LILLE

**Référence du rapport :** 350090885.2.R

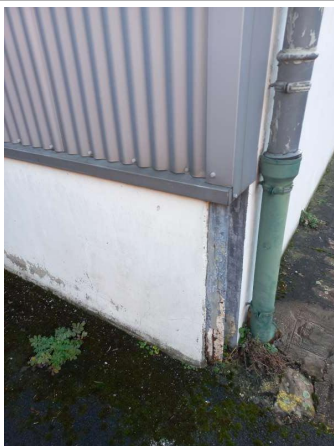
Prélèvement - P001 : CASERNE VAN DAMME / EXTERIEUR  
/ FACADES - Enduit lissé- (Absence d'amiante)

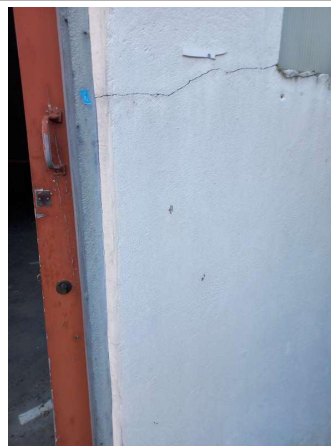
Prélèvement - P002 : CASERNE VAN DAMME / EXTERIEUR  
/ FACADES - Enduit lissé- (Absence d'amiante)

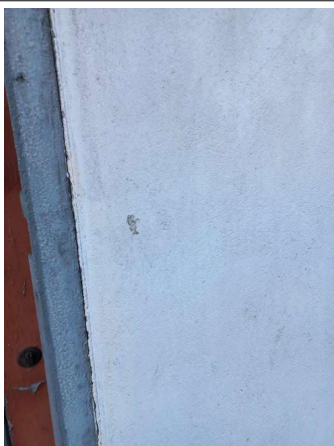
Prélèvement - P003 : CASERNE VAN DAMME / EXTERIEUR  
/ FACADES - Enduit lissé- (Absence d'amiante)

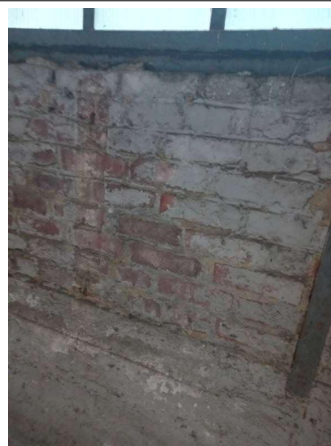
| Localisation | Ouvrage | Matériau ou produit | Description | N° Prél. | Critère de décision | Sondage / Observation | Présence d'amiante |
|---|---|---|---|---|---|---|---|
| CASERNE VAN DAMME / RDC / HANGAR 2 | / | Joint | ciment, compact, gris(e), JOINT BRIQUE | P004 | Résultat d'analyse | / | NON |

Prélèvement - P004 : CASERNE VAN DAMME / RDC /  
HANGAR 2 - Joint- (Absence d'amiante)

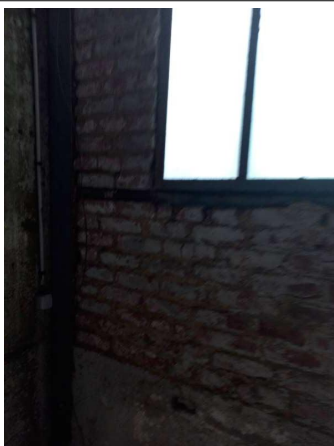
| Localisation | Ouvrage | Matériau ou produit | Description | N° Prél. | Critère de décision | Sondage / Observation | Présence d'amiante |
|---|---|---|---|---|---|---|---|
| CASERNE VAN DAMME / RDC / HANGAR 1 | / | Joint | ciment, compact, gris(e), JOINT BRIQUE | P005 | Résultat d'analyse | / | NON |

Prélèvement - P005 : CASERNE VAN DAMME / RDC /  
HANGAR 1 - Joint- (Absence d'amiante)

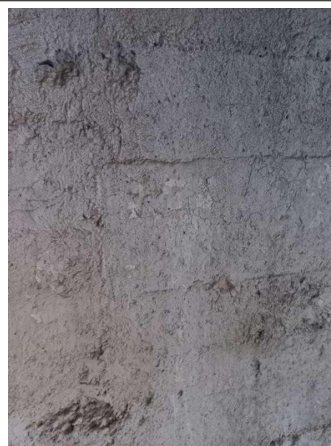
| Localisation | Ouvrage | Matériau ou produit | Description | N° Prél. | Critère de décision | Sondage / Observation | Présence d'amiante |
|---|---|---|---|---|---|---|---|
| CASERNE VAN DAMME / RDC / HANGAR 2 | / | Joint | compact, ciment, gris(e), JOINT DE PARPAING | P006 | Résultat d'analyse | / | NON |

Prélèvement - P006 : CASERNE VAN DAMME / RDC /  
HANGAR 2 - Joint- (Absence d'amiante)

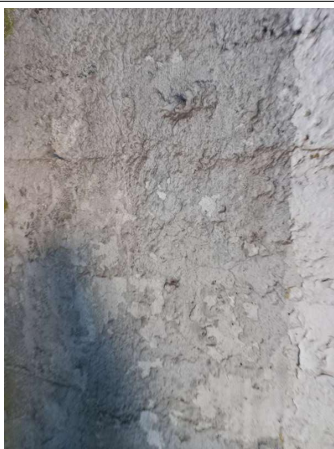
| Localisation | Ouvrage | Matériau ou produit | Description | N° Prél. | Critère de décision | Sondage / Observation | Présence d'amiante |
|---|---|---|---|---|---|---|---|
| CASERNE VAN DAMME / RDC / HANGAR 3 | / | Joint | compact, ciment, gris(e), JOINT PARPAING | P007 | Résultat d'analyse | / | NON |

Prélèvement - P007 : CASERNE VAN DAMME / RDC /  
HANGAR 3 - Joint- (Absence d'amiante)

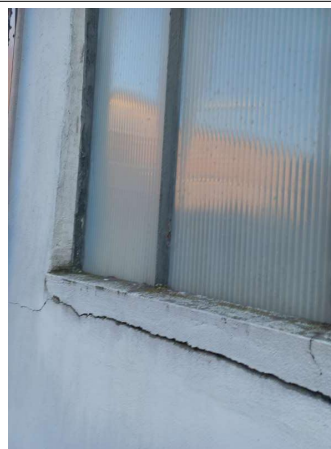
Prélèvement - P008 : CASERNE VAN DAMME / EXTERIEUR  
/ FACADES - Mastic- (Absence d'amiante)

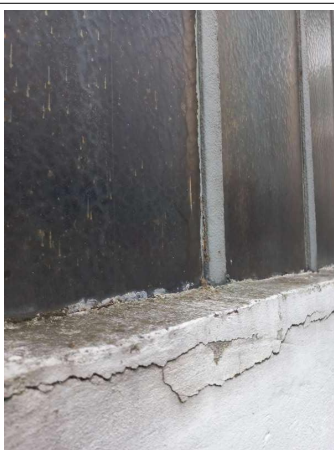
Prélèvement - P009 : CASERNE VAN DAMME / EXTERIEUR  
/ FACADES - Mastic- (Absence d'amiante)

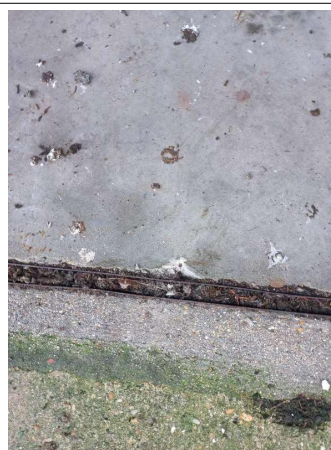
| Localisation | Ouvrage | Matériau ou produit | Description | N° Prél. | Critère de décision | Sondage / Observation | Présence d'amiante |
|---|---|---|---|---|---|---|---|
| CASERNE VAN DAMME / RDC / HANGAR 2 | / | Sol coulé | ciment, gris(e) | P010 | Résultat d'analyse | / | NON |

Prélèvement - P010 : CASERNE VAN DAMME / RDC /  
HANGAR 2 - Sol coulé- (Absence d'amiante)

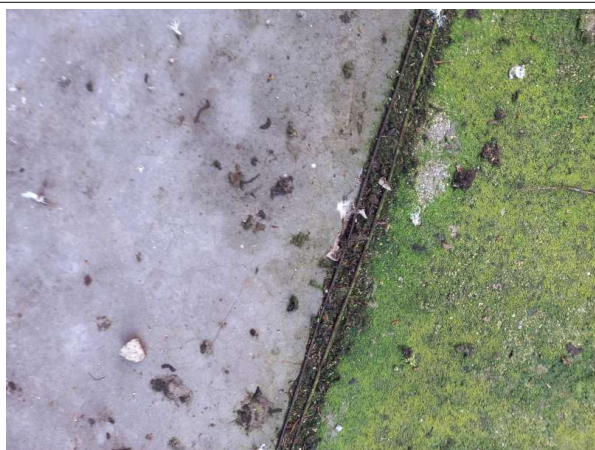
Prélèvement - P011 : CASERNE VAN DAMME / RDC /  
HANGAR 3 - Sol coulé- (Absence d'amiante)

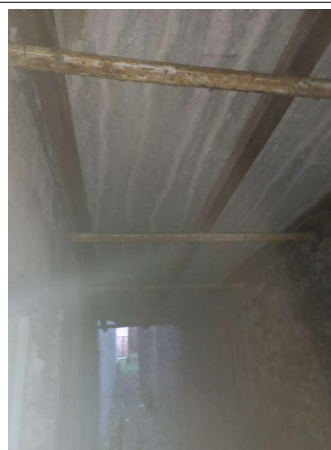
| Liste C et autres matériaux et produits réputés contenir de l'amiante | | | |
|---|---|---|---|
| CASERNE VAN DAMME /<br>EXTERIEUR / FACADES | / | Plaque | fibres-ciment, gris(e) |

Prélèvement - P012 : CASERNE VAN DAMME / EXTERIEUR  
/ FACADES - Plaque- (Présence d'amiante)

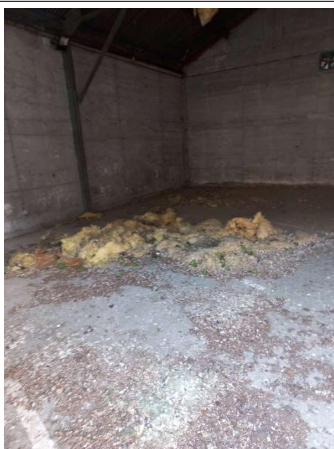
| Localisation | Ouvrage | Matériau ou produit | Description | N° Prél. | Critère de décision | Sondage / Observation | Présence d'amiante |
|---|---|---|---|---|---|---|---|
| CASERNE VAN DAMME / RDC / HANGAR 2 | / | Isolant | laine de verre, jaune, marron, COMPRIS KRAFT | P013 | Résultat d'analyse | / | NON |

Prélèvement - P013 : CASERNE VAN DAMME / RDC /  
HANGAR 2 - Isolant- (Absence d'amiante)

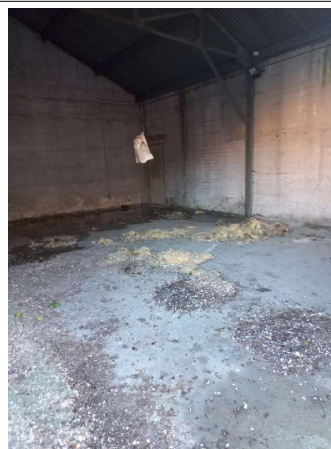
| Localisation | Ouvrage | Matériau ou produit | Description | N° Prél. | Critère de décision | Sondage / Observation | Présence d'amiante |
|---|---|---|---|---|---|---|---|
| CASERNE VAN DAMME / RDC / HANGAR 2 | / | Isolant | laine de verre, jaune, marron, COMPRIS KRAFT | P014 | Résultat d'analyse | / | NON |

Prélèvement - P014 : CASERNE VAN DAMME / RDC /  
HANGAR 2 - Isolant- (Absence d'amiante)

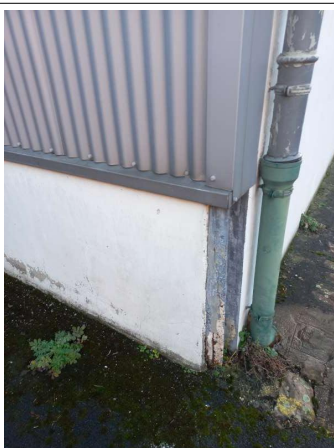
Déclaré - : CASERNE VAN DAMME / EXTERIEUR /  
FACADES - Plaque ondulée- (Absence d'amiante)

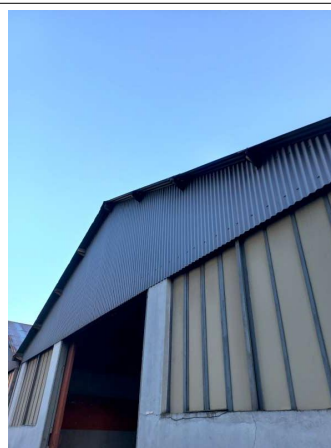
Déclaré - : CASERNE VAN DAMME / EXTERIEUR /  
FACADES - Plaque ondulée- (Absence d'amiante)

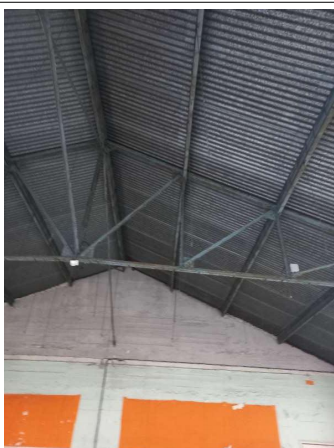
Déclaré - : CASERNE VAN DAMME / EXTERIEUR /  
COUVERTURE - Plaque ondulée- (Absence d'amiante)
