**Rapport de repérage des matériaux et produits contenant de l'amiante avant réalisation de travaux dans un immeuble bâti**

**Immeuble bâti objet du repérage :**  
DIRECTION INTERDEPARTEMENTALE DES ROUTES NORD  
44 TER RUE JEAN BART  
59000 LILLE

**Numéro d'affaire :**  
**Référence du rapport :** 367740243.2.R  
**Rédigé le :** 03/01/2024  
**Par l'opérateur de repérage :** Victor MONTEIRO  
**Date de la commande :** 16/10/2023

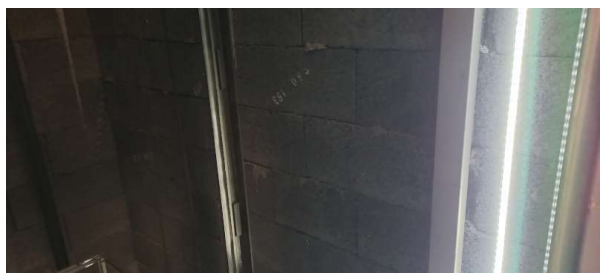
| Localisation | Ouvrage | Matériau ou produit | Description | N° Prél. | Critère de décision | Sondage / Observation | Présence d'amiante |
|---|---|---|---|---|---|---|---|
| BATIMENT F / GAINÉ ASCENSEUR | Mur | Joint d'assemblage | / | P001 | Résultat d'analyse | JOINT DE PARPAING | NON |

Prélèvement - P001 : BATIMENT F / GAINÉ ASCENSEUR -  
Joint d'assemblage- (Absence d'amiante)

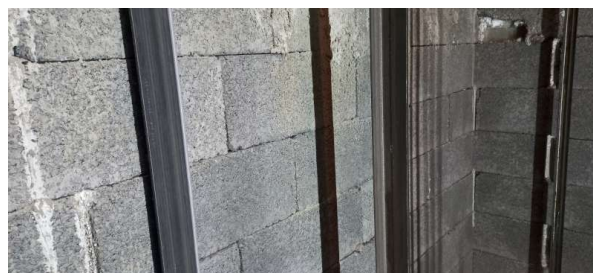
| Localisation | Ouvrage | Matériau ou produit | Description | N° Prél. | Critère de décision | Sondage / Observation | Présence d'amiante |
|---|---|---|---|---|---|---|---|
| BATIMENT F / GAINÉ ASCENSEUR | Mur | Joint d'assemblage | / | P002 | Résultat d'analyse | JOINT DE PARPAING | NON |

Prélèvement - P002 : BATIMENT F / GAINÉ ASCENSEUR -  
Joint d'assemblage- (Absence d'amiante)

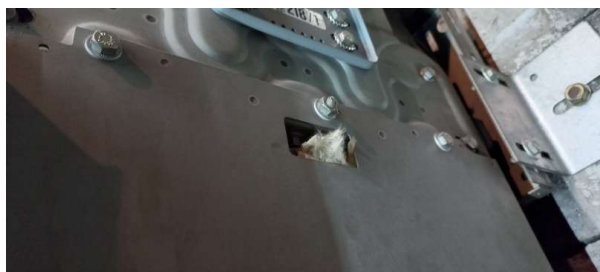
| Localisation | Ouvrage | Matériau ou produit | Description | N° Prél. | Critère de décision | Sondage / Observation | Présence d'amiante |
|---|---|---|---|---|---|---|---|
| BATIMENT F / CABINE ASCENSEUR | Porte | Isolant intérieur porte | laine de verre | P003 | Résultat d'analyse | / | NON |

Prélèvement - P003 : BATIMENT F / CABINE ASCENSEUR -  
Isolant intérieur porte- (Absence d'amiante)

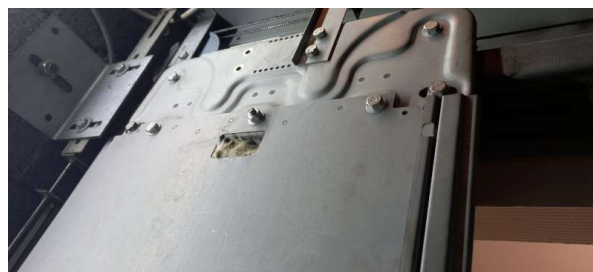
| Localisation | Ouvrage | Matériau ou produit | Description | N° Prél. | Critère de décision | Sondage / Observation | Présence d'amiante |
|---|---|---|---|---|---|---|---|
| BATIMENT F / CABINE ASCENSEUR | Porte | Isolant intérieur porte | laine de verre | P004 | Résultat d'analyse | / | NON |

Prélèvement - P004 : BATIMENT F / CABINE ASCENSEUR -  
Isolant intérieur porte- (Absence d'amiante)

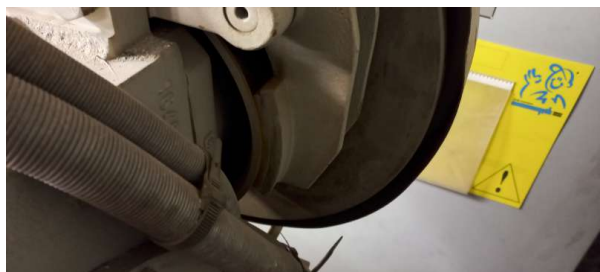
| Localisation | Ouvrage | Matériau ou produit | Description | N° Prél. | Critère de décision | Sondage / Observation | Présence d'amiante |
|---|---|---|---|---|---|---|---|
| BATIMENT F / LOCAL MACHINERIE | Ascenseur et monte-charge | Frein | plaquette, fibreux | P005 | Résultat d'analyse | / | NON |

Prélèvement - P005 : BATIMENT F / LOCAL MACHINERIE -  
Frein- (Absence d'amiante)

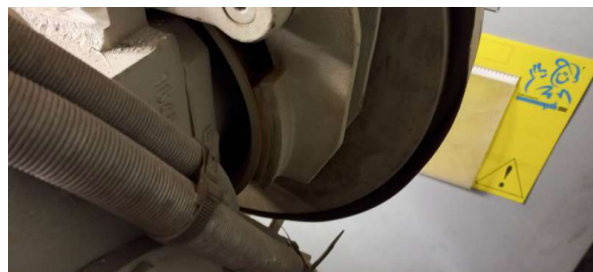
| Localisation | Ouvrage | Matériau ou produit | Description | N° Prél. | Critère de décision | Sondage / Observation | Présence d'amiante |
|---|---|---|---|---|---|---|---|
| BATIMENT F / LOCAL MACHINERIE | Ascenseur et monte-charge | Frein | fibreux, plaquette | P006 | Résultat d'analyse | / | NON |

Prélèvement - P006 : BATIMENT F / LOCAL MACHINERIE -  
Frein- (Absence d'amiante)

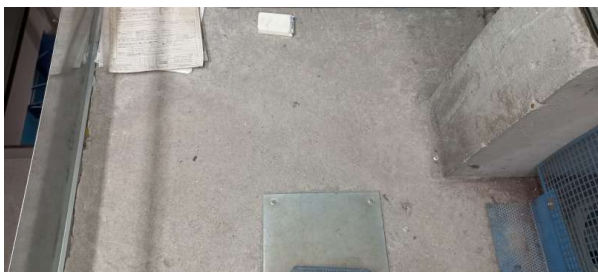
| Localisation | Ouvrage | Matériau ou produit | Description | N° Prél. | Critère de décision | Sondage / Observation | Présence d'amiante |
|---|---|---|---|---|---|---|---|
| BATIMENT F / LOCAL MACHINERIE | Revêtement de sol | Sol coulé | ciment | P007 | Résultat d'analyse | / | NON |

Prélèvement - P007 : BATIMENT F / LOCAL MACHINERIE -  
Sol coulé- (Absence d'amiante)

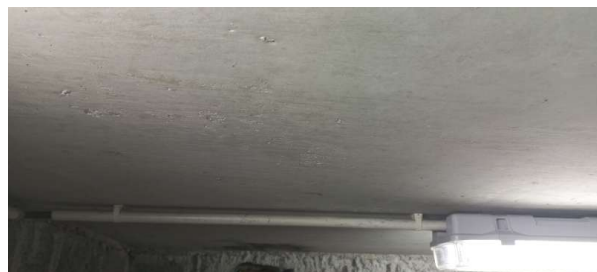
| Localisation | Ouvrage | Matériau ou produit | Description | N° Prél. | Critère de décision | Sondage / Observation | Présence d'amiante |
|---|---|---|---|---|---|---|---|
| BATIMENT F / LOCAL MACHINERIE | Plafond | Enduit de lissage | ciment, fin | P008 | Résultat d'analyse | / | NON |

Prélèvement - P008 : BATIMENT F / LOCAL MACHINERIE -  
Enduit de lissage- (Absence d'amiante)

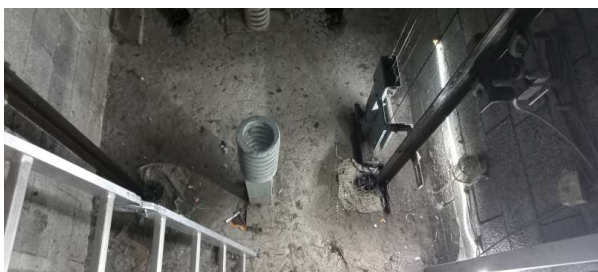
Prélèvement - P009 : BATIMENT F / GAINE ASCENSEUR -  
Sol coulé- (Absence d'amiante)

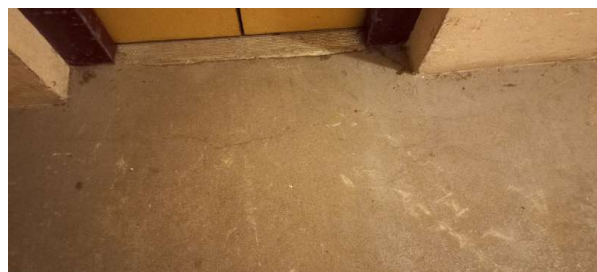
| Localisation | Ouvrage | Matériau ou produit | Description | N° Prél. | Critère de décision | Sondage / Observation | Présence d'amiante |
|---|---|---|---|---|---|---|---|
| BATIMENT F / SOUS SOL / PALIER | Revêtement de sol | Sol coulé | ciment | P010 | Résultat d'analyse | / | NON |

Prélèvement - P010 : BATIMENT F / SOUS SOL / PALIER -  
Sol coulé- (Absence d'amiante)

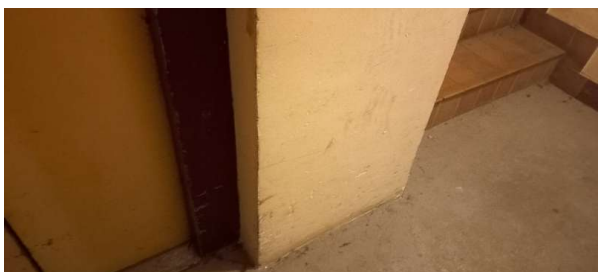
| Localisation | Ouvrage | Matériau ou produit | Description | N° Prél. | Critère de décision | Sondage / Observation | Présence d'amiante |
|---|---|---|---|---|---|---|---|
| BATIMENT F / SOUS SOL / PALIER | Mur | Enduit de lissage | ciment, fin, plâtre | P011 | Résultat d'analyse | / | NON |

Prélèvement - P011 : BATIMENT F / SOUS SOL / PALIER -  
Enduit de lissage- (Absence d'amiante)

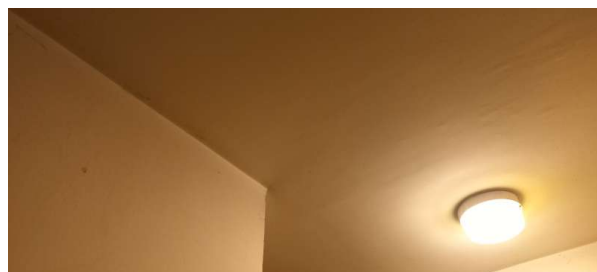
| Localisation | Ouvrage | Matériau ou produit | Description | N° Prél. | Critère de décision | Sondage / Observation | Présence d'amiante |
|---|---|---|---|---|---|---|---|
| BATIMENT F / SOUS SOL / PALIER | Plafond | Enduit de lissage | ciment, fin, plâtre | P012 | Résultat d'analyse | / | NON |

Prélèvement - P012 : BATIMENT F / SOUS SOL / PALIER -  
Enduit de lissage- (Absence d'amiante)

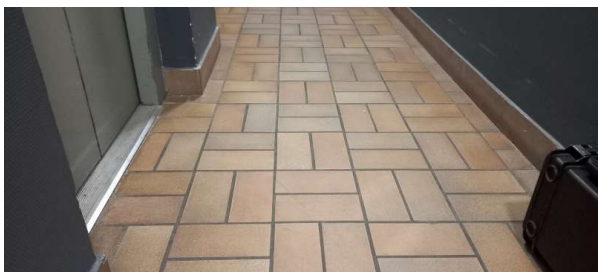
| Localisation | Ouvrage | Matériau ou produit | Description | N° Prél. | Critère de décision | Sondage / Observation | Présence d'amiante |
|---|---|---|---|---|---|---|---|
| BATIMENT F / R+1 / PALIER | Revêtement de sol | Colle de carrelage | / | P013 | Résultat d'analyse | / | NON |

Prélèvement - P013 : BATIMENT F / R+1 / PALIER - Colle de carrelage- (Absence d'amiante)

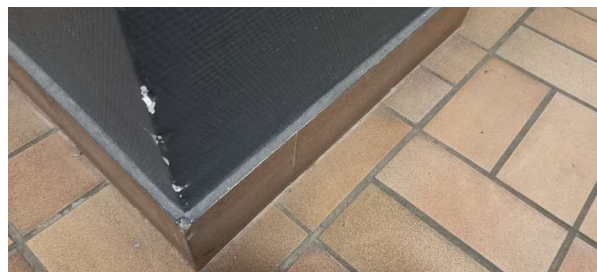
| Localisation | Ouvrage | Matériau ou produit | Description | N° Prél. | Critère de décision | Sondage / Observation | Présence d'amiante |
|---|---|---|---|---|---|---|---|
| BATIMENT F / R+1 / PALIER | Revêtement du mur | Colle de plinthe | / | P014 | Résultat d'analyse | / | NON |

Prélèvement - P014 : BATIMENT F / R+1 / PALIER - Colle de plinthe- (Absence d'amiante)

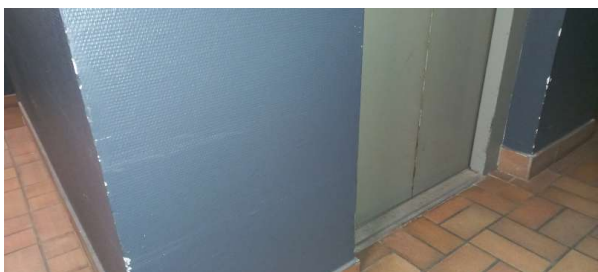
| Localisation | Ouvrage | Matériau ou produit | Description | N° Prél. | Critère de décision | Sondage / Observation | Présence d'amiante |
|---|---|---|---|---|---|---|---|
| BATIMENT F / R+1 / PALIER | Mur | Enduit de lissage | ciment, fin, plâtre | P015 | Résultat d'analyse | / | NON |

Prélèvement - P015 : BATIMENT F / R+1 / PALIER - Enduit de lissage- (Absence d'amiante)

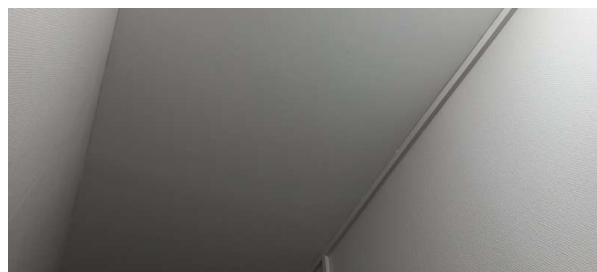
| Localisation | Ouvrage | Matériau ou produit | Description | N° Prél. | Critère de décision | Sondage / Observation | Présence d'amiante |
|---|---|---|---|---|---|---|---|
| BATIMENT F / R+1 / PALIER | Plafond | Enduit de lissage | ciment, fin, plâtre | P016 | Résultat d'analyse | / | NON |

Prélèvement - P016 : BATIMENT F / R+1 / PALIER - Enduit de lissage- (Absence d'amiante)

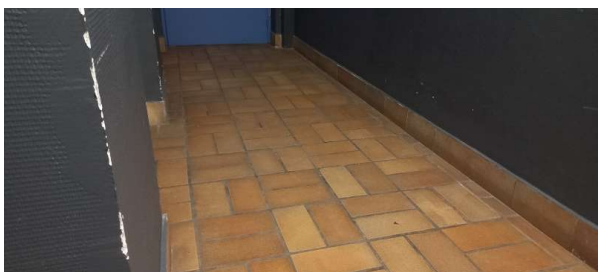
| Localisation | Ouvrage | Matériau ou produit | Description | N° Prél. | Critère de décision | Sondage / Observation | Présence d'amiante |
|---|---|---|---|---|---|---|---|
| BATIMENT F / R+3 / PALIER | Revêtement de sol | Colle de carrelage | / | P017 | Résultat d'analyse | / | NON |

Prélèvement - P017 : BATIMENT F / R+3 / PALIER - Colle de carrelage- (Absence d'amiante)

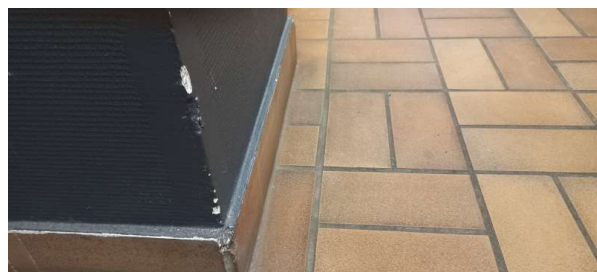
| Localisation | Ouvrage | Matériau ou produit | Description | N° Prél. | Critère de décision | Sondage / Observation | Présence d'amiante |
|---|---|---|---|---|---|---|---|
| BATIMENT F / R+3 / PALIER | Revêtement du mur | Colle de plinthe | / | P018 | Résultat d'analyse | / | NON |

Prélèvement - P018 : BATIMENT F / R+3 / PALIER - Colle de plinthe- (Absence d'amiante)

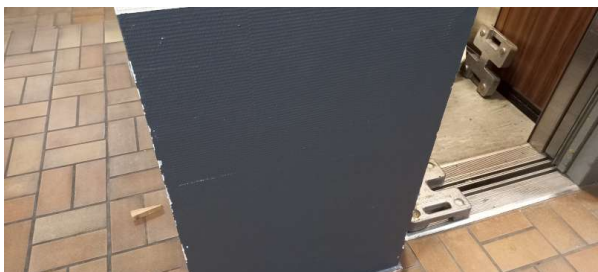
| Localisation | Ouvrage | Matériau ou produit | Description | N° Prél. | Critère de décision | Sondage / Observation | Présence d'amiante |
|---|---|---|---|---|---|---|---|
| BATIMENT F / R+3 / PALIER | Mur | Enduit de lissage | ciment, fin, plâtre | P019 | Résultat d'analyse | / | NON |

Prélèvement - P019 : BATIMENT F / R+3 / PALIER - Enduit de lissage- (Absence d'amiante)

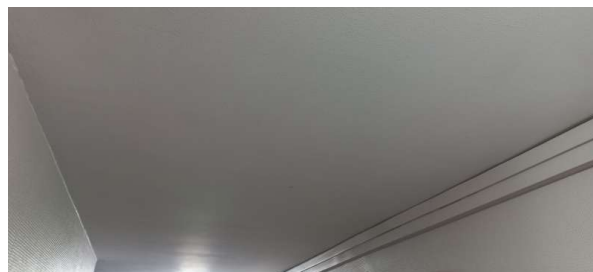
| Localisation | Ouvrage | Matériau ou produit | Description | N° Prél. | Critère de décision | Sondage / Observation | Présence d'amiante |
|---|---|---|---|---|---|---|---|
| BATIMENT F / R+3 / PALIER | Plafond | Enduit de lissage | ciment, fin, plâtre | P020 | Résultat d'analyse | / | NON |

Prélèvement - P020 : BATIMENT F / R+3 / PALIER - Enduit de lissage- (Absence d'amiante)

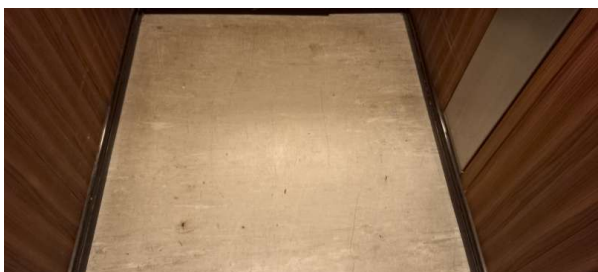
| Localisation | Ouvrage | Matériau ou produit | Description | N° Prél. | Critère de décision | Sondage / Observation | Présence d'amiante |
|---|---|---|---|---|---|---|---|
| BATIMENT F / CABINE ASCENSEUR | Revêtement de sol | Lé plastique | cassant, +COLLE | P021 | Résultat d'analyse | / | NON |

Prélèvement - P021 : BATIMENT F / CABINE ASCENSEUR - Lé plastique- (Absence d'amiante)

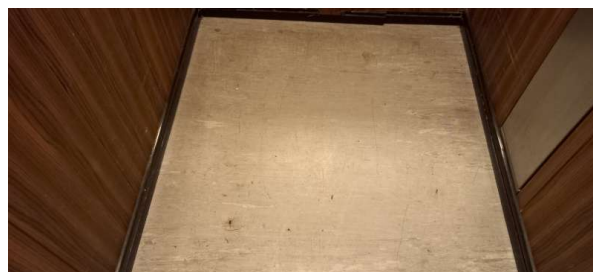
| Localisation | Ouvrage | Matériau ou produit | Description | N° Prél. | Critère de décision | Sondage / Observation | Présence d'amiante |
|---|---|---|---|---|---|---|---|
| BATIMENT F / CABINE ASCENSEUR | Revêtement de sol | Lé plastique | cassant, +COLLE | P022 | Résultat d'analyse | / | NON |

Prélèvement - P022 : BATIMENT F / CABINE ASCENSEUR - Lé plastique- (Absence d'amiante)

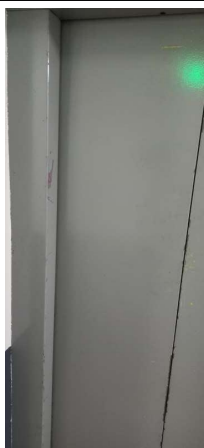
| Localisation | Ouvrage | Matériau ou produit | Description | N° Prél. | Critère de décision | Sondage / Observation | Présence d'amiante |
|---|---|---|---|---|---|---|---|
| BATIMENT F / CABINE ASCENSEUR | Porte | Peinture | anti-condensation, gris(e) | P023 | Résultat d'analyse | PEINTURE PORTE ASCENSEUR | NON |

Prélèvement - P023 : BATIMENT F / CABINE ASCENSEUR - Peinture- (Absence d'amiante)

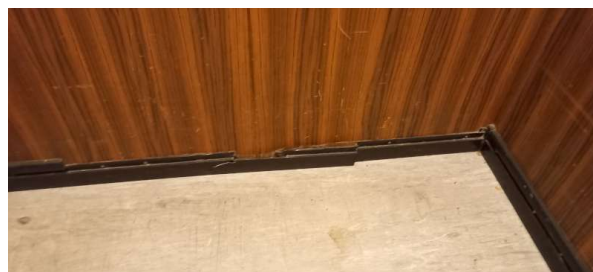
| Localisation | Ouvrage | Matériau ou produit | Description | N° Prél. | Critère de décision | Sondage / Observation | Présence d'amiante |
|---|---|---|---|---|---|---|---|
| BATIMENT F / CABINE ASCENSEUR | Revêtement du mur | Colle de plinthe | / | / | Ne contient pas d'amiante par nature | PLINTHE PVC cloué | NON |

Déclaré - : BATIMENT F / CABINE ASCENSEUR - Colle de plinthe- (Absence d'amiante)

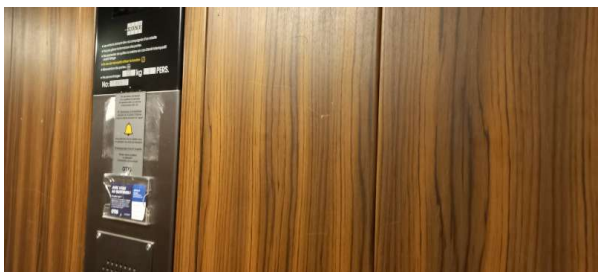
| Localisation | Ouvrage | Matériau ou produit | Description | N° Prél. | Critère de décision | Sondage / Observation | Présence d'amiante |
|---|---|---|---|---|---|---|---|
| BATIMENT F / CABINE ASCENSEUR | Paroi cabine | Panneau | métallique | / | Ne contient pas d'amiante par nature | / | NON |

Déclaré - : BATIMENT F / CABINE ASCENSEUR - Panneau-  
(Absence d'amiante)
