direction  
générale  
de l'Aviation  
civile

# PLATE-FORME AÉROPORTUAIRE DE MARTINIQUE - AIME CESAIRE

**Rénovation de la tour de contrôle**  
DIAGNOSTIC – mémoire

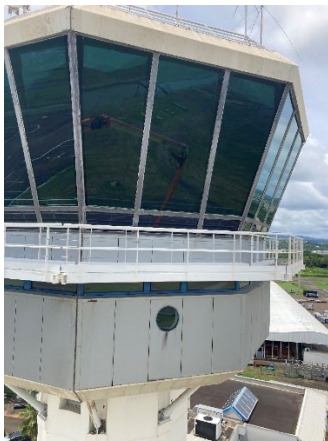
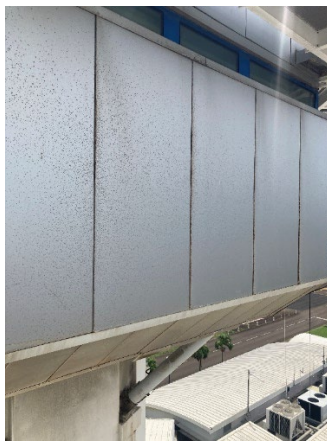
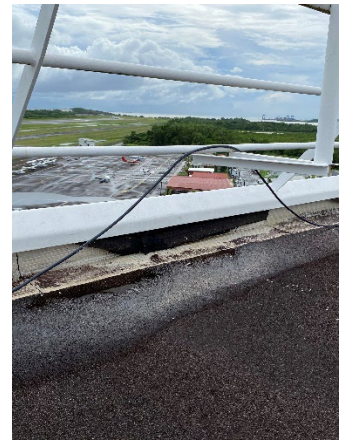
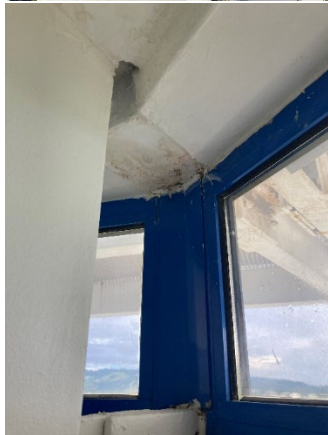
- Parois de la sous-vigie / allège vigie pas complètement étanche (présence d'entrée d'eau) liés à plusieurs causes potentielles ;
- Toiture de la vigie en fin de vie, encore étanche mais plutôt vétuste ;
- Divers problèmes de corrosion d'éléments exposés :
  - Platines et bracons sous-vigie (voir annexe structure) ce qui a un impact sur l'enveloppe fût
  - Garde-corps en toiture et supports d'éléments (et éléments de la coursive dans une moindre mesure)

| Pathologie | Corps d'état concerné | Priorité |
|---|---|---|
| Fuites dans le bardage sous-vigie / allège vigie<br>Traitement des points singulier (charpente coursive et solin menuiserie sous-vigie)<br>Pourtour des menuiseries (joints dégradés) | Bardage | Haute |
| Toiture vigie dégradée, risque de fuite | Couverture | Haute |
| Evacuation des eaux pluviales (absence de crapaudine), garde-corps et support d'antennes (corrodés) | Couverture<br>Serrurerie | Faible : coïncidant avec reprise toiture |

*Photos de la façade : bardage, étanchéité, menuiseries extérieures*

Il convient de reprendre le bardage de la sous-vigie/allège vigie afin de remédier au problème d'entrées d'eau en sous-vigie qui engendrent des dégradations. A cette occasion, il serait opportun de renforcer l'isolation. La reprise de la périphérie des menuiseries et point singulier (goutte-d'eau, solin, etc.) est à traiter avec de l'attention.

La toiture doit être reprise prochainement afin d'éviter de voir apparaître des désordres en vigie. Cette intervention serait l'opportunité de reprendre les supports d'équipements concerné et traiter les naissances d'EP correctement. Les garde-corps pourraient aussi être traités, de même que les crosses, pour améliorer leur durée de vie.

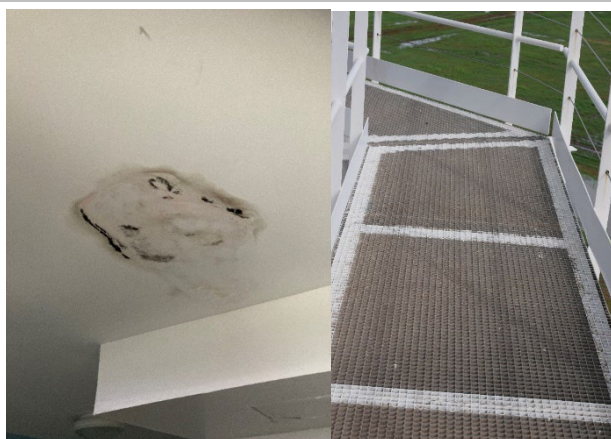
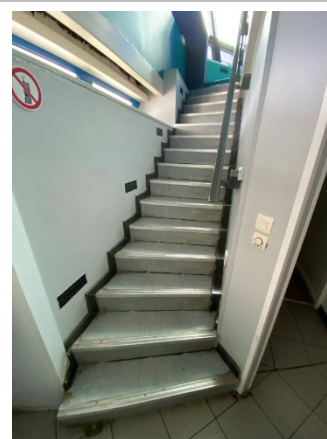
| Dégâts des eaux sur des éléments de plâtrerie dans les locaux vies de la sous-vigie | Plâtrerie-peinture | Faible : à reprendre après avoir résolu la cause |
| Eléments de serrurerie de la coursive et échelle extérieure toiture | Serrurerie | Moyenne : organes de sécurité, dans un état de dégradation encore peu avancé. |
| Dégradation du sol de l'escalier d'accès à la vigie | Sols souples | Faible dans que les parties anti-dérapantes maintiennent leur fonction |

*Photos des pathologies constatées (plafond, coursive extérieure et escalier vers la vigie)*

Les conséquences des dégâts des eaux pourront être traitées une fois avoir remédié aux causes (voir paragraphe clos-couvert).

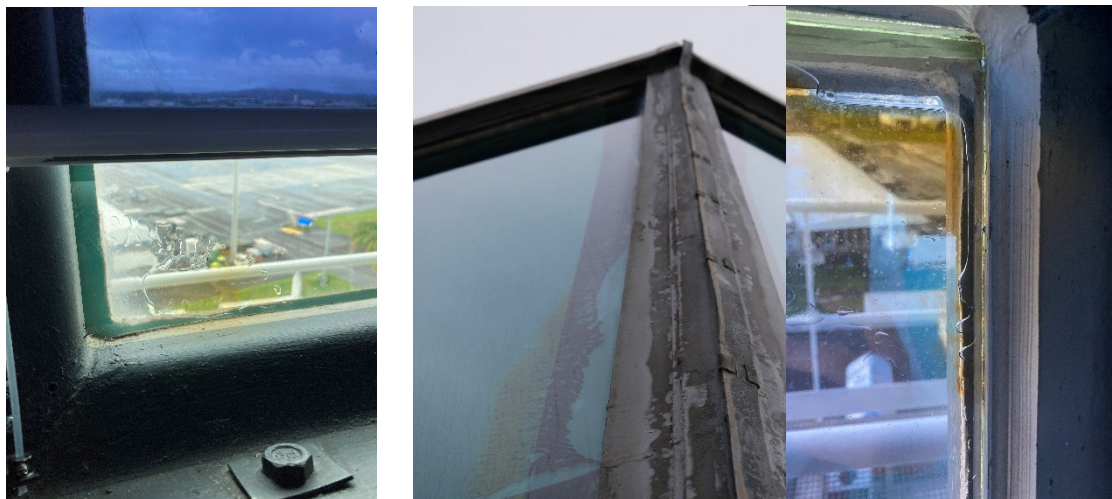
Certains vitrages présentent un phénomène de délaminage. Il s'agit d'un décollement entre les deux couches de verre qui se caractérise par l'apparition sur les bords de formes de feuilles de fougères et de bulles.

Cette pathologie a été constatée sur 4 à 5 vitrages que ce soit en partie basse ou sur les bords.

L'humidité extérieure ambiante est très probablement à l'origine de ce constat. Etant donné l'ancienneté de leur fabrication et le contexte de bord de mer humide et salin, un défaut de fabrication est à exclure. Il est plus probable que le délaminage des vitrages provient de joints de vitrages vieillissants et d'un mauvais drainage de la feuillure. Elle retient l'humidité ce qui fragilise le collage du film de feuilletage. Ce phénomène est évolutif et peut s'étendre plus amplement dans les vitrages engendrant alors des gênes visuelles puis un risque de chute à moyen ou long terme.

- une dépose soignée des vitrages actuels,
- un traitement de l'étanchéité des tranches pour éviter la remontée d'humidité dans le film de feuilletage
- un nettoyage des feuillures,
- la repose des vitrages,
- la réfection du joint d'étanchéité périphérique.

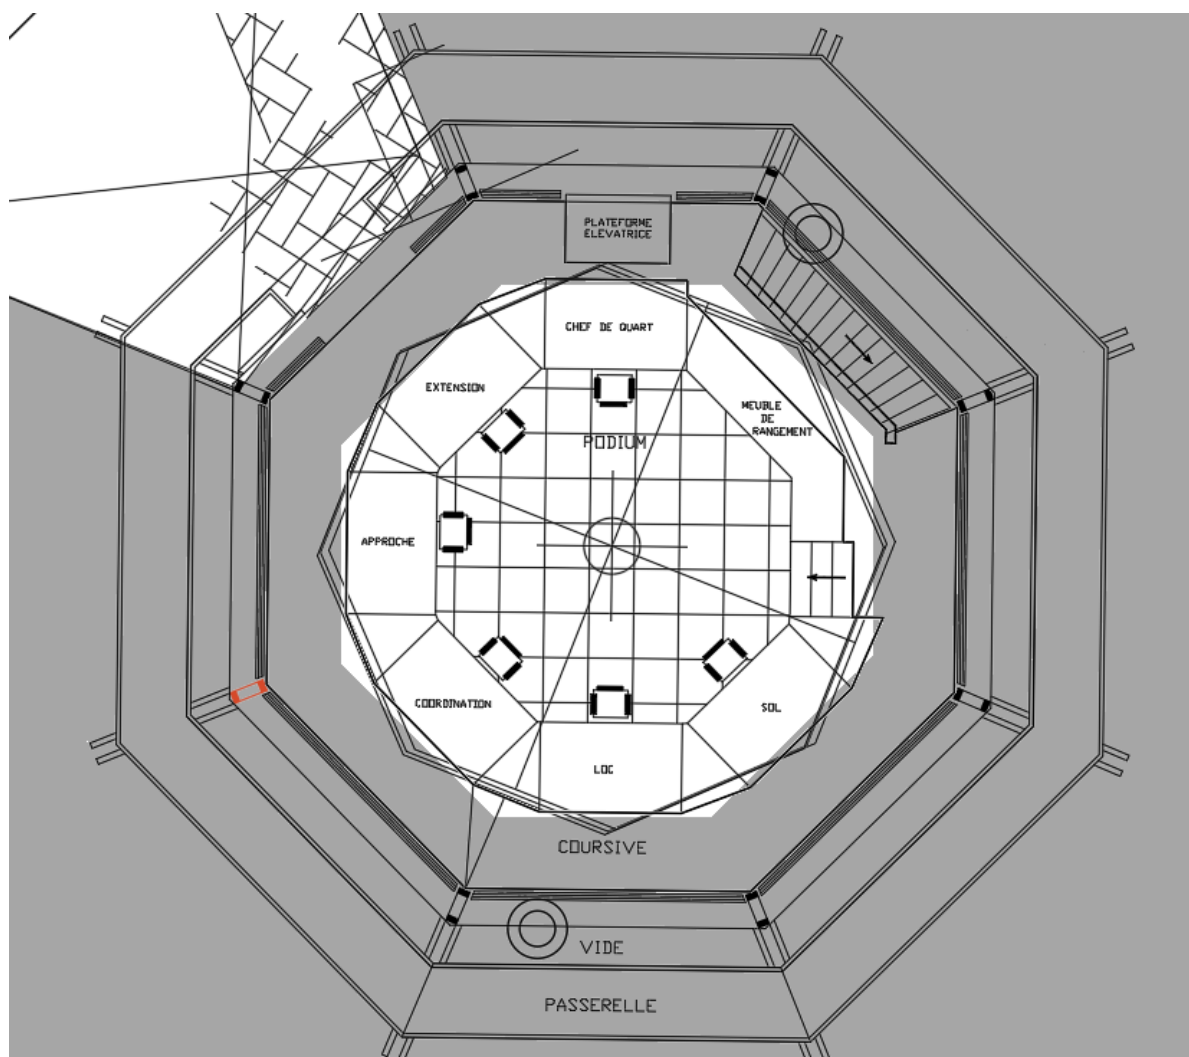
Figure 1 : élément gênant côté seuil 10 dans la configuration vigie actuelle
