## Rapport de repérage des matériaux et produits contenant de l'amiante avant démolition d'un immeuble bâti

Numéro de dossier : **M201231\_34556**  
Norme employée : **AFNOR NF X46-020 (Version d'août 2017)**  
Date du repérage : **29/04/2026**  
Heure d'arrivée : **10 h 30**  
Date émission : **10/07/2026**

Adresse : **Bâtiments 281/282  
port Militaire de Cherbourg  
50100 CHERBOURG-EN-COTENTIN**

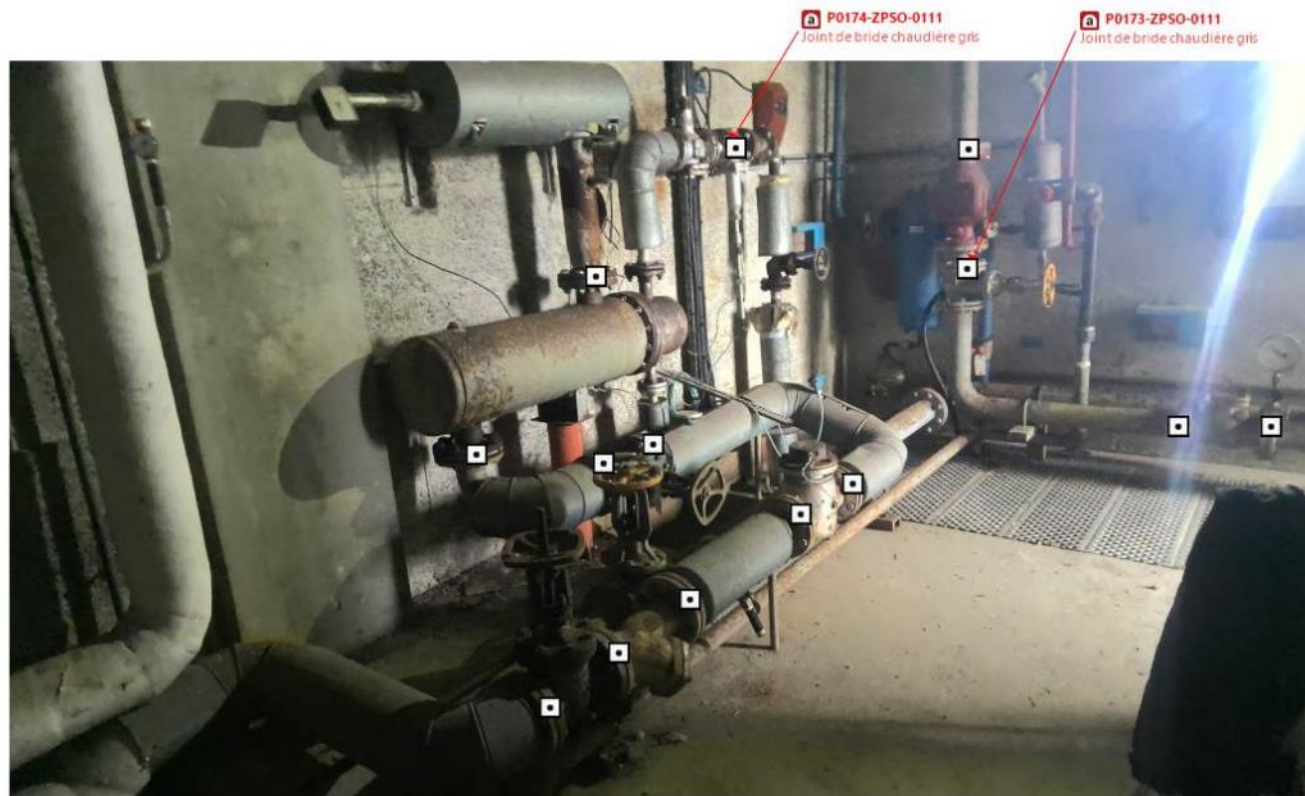
| ZPSO-0111 | <input type="checkbox"/> |

| Localisation | Description du matériau <sup>(1)</sup> | Conclusion |
|---|---|---|
| RDC - Local chaufferie | Identifiant : ZPSO-0111<br>Description : Joint de bride chaudière gris | Après analyse en laboratoire<br>(P0173; P0174) |

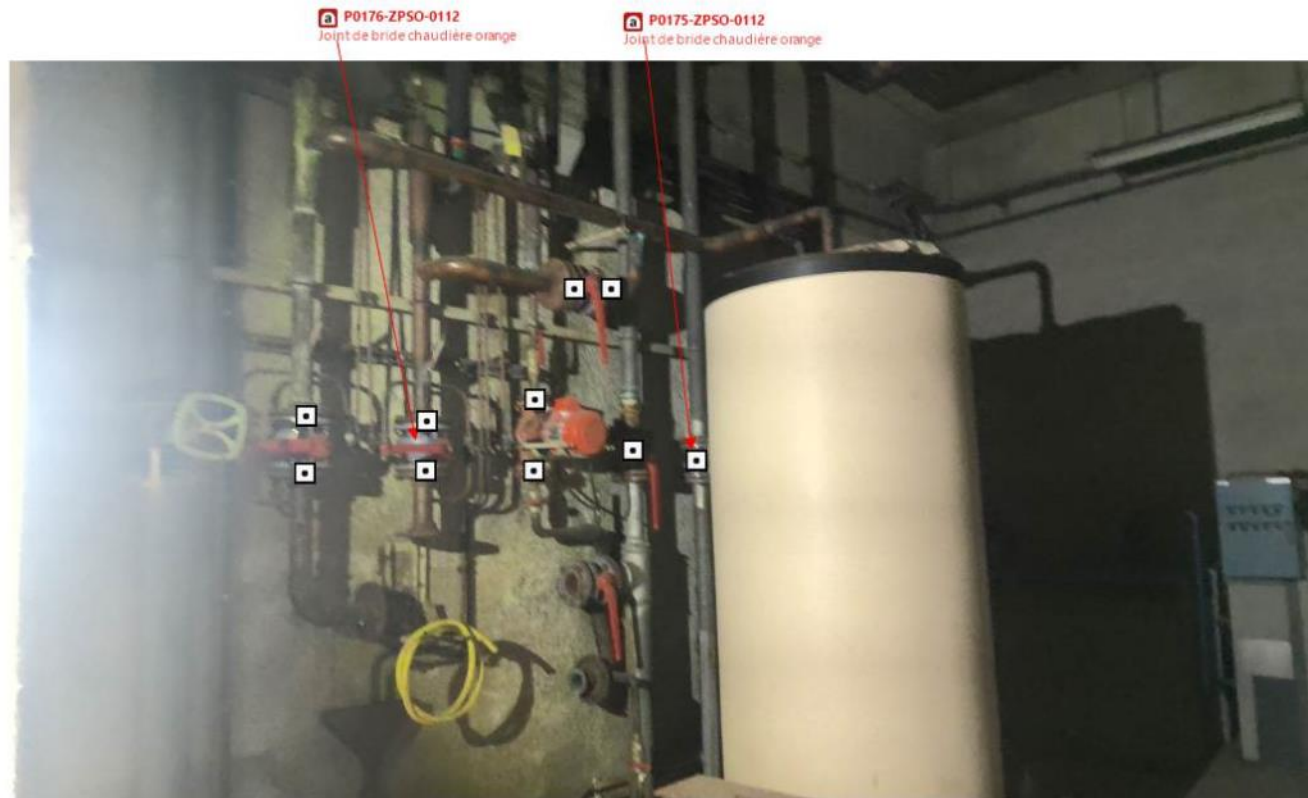
| ZPSO-0112 | ■ |

| Localisation | Description du matériau <sup>(1)</sup> | Conclusion |
|---|---|---|
| RDC - Local chaufferie | Identifiant : ZPSO-0112<br>Description : Joint de bride chaudière orange | Après analyse en laboratoire<br>(P0175; P0176) |
