## Constat de l'état parasitaire dans les immeubles bâtis ou non bâtis

Numéro de dossier : **M201231\_34558**  
Norme employée : **AFNOR NF P03-200 (Version de mai 2016)**  
Date du repérage : **12/05/2026**  
Heure d'arrivée : **09 h 00**  
Durée du repérage : **07 h 30**  
Date émission : **13/05/2026**

Adresse : **Bâtiments 281/282  
port Militaire de Cherbourg  
50100 CHERBOURG-EN-COTENTIN**

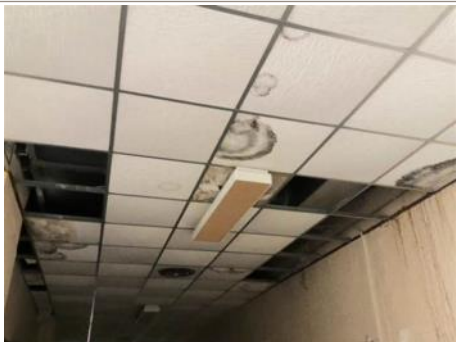
| Parties d'immeubles bâties ou non bâties visitées | Ouvrages, parties d'ouvrages et éléments examinés | Résultats des constatations termites | Résultats des constatations des insectes à larves xylophages | Résultats des constatations des champignons lignivores |
|---|---|---|---|---|
| | FAUX PLAFOND - plâtre brut | - | - | Indice d'infestation de moisissures :<br>Spores visibles |

| Localisation | Liste des ouvrages, parties d'ouvrages | Observations et constatation diverses |
|---|---|---|
| RDC - Hall d'entrée Zone 1 | FAUX PLAFOND - plâtre brut | Présence de moisissures sur les murs, Présence de moisissures sur les plafonds, Présence d'eau sur le sol, Présence d'une forte humidité |

| | <p>Localisation : RDC - Hall d'entrée Zone 1<br/>Parasite : Moisissures<br/>Indices : Spores visibles</p> |

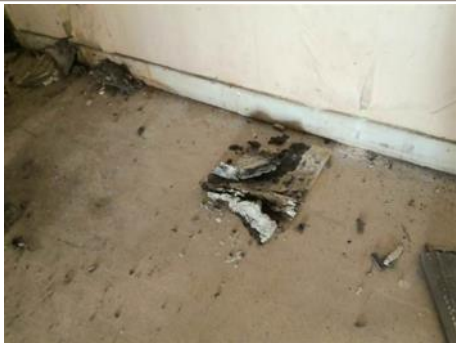
| Parties d'immeubles bâties ou non bâties visitées | Ouvrages, parties d'ouvrages et éléments examinés | Résultats des constatations termites | Résultats des constatations des insectes à larves xylophages | Résultats des constatations des champignons lignivores |
|---|---|---|---|---|
| | FAUX PLAFOND - plâtre brut | - | - | Indice d'infestation de moisissures :<br>Spores visibles |

| Localisation | Liste des ouvrages, parties d'ouvrages | Observations et constatation diverses |
|---|---|---|
| RDC - Dégagement zone 1 | FAUX PLAFOND - plâtre brut | Présence de moisissures sur les murs, Présence de moisissures sur les plafonds, Présence d'eau sur le sol, Présence d'une forte humidité |

| | <p>Localisation : RDC - Dégagement zone 1<br/>Parasite : Moisissures<br/>Indices : Spores visibles</p> |

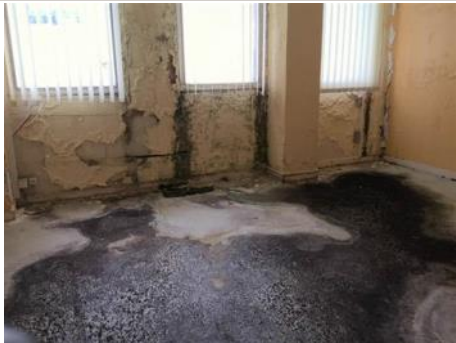
| Localisation | Liste des ouvrages, parties d'ouvrages | Observations et constatation diverses |
|---|---|---|
| RDC - Bureau 20 zone 3 | FAUX PLAFOND - plâtre brut | Parties de murs très dégradées, Présence de moisissures sur les murs, Présence de moisissures sur les plafonds, Présence d'eau sur le sol, Présence d'une forte humidité, Présence d'une fuite d'eau, Traces d'anciennes fuites sur le plafond |

| | <p>Localisation : RDC - Bureau 20 zone 3<br/>Parasite : Moisissures<br/>Indices : Spores visibles</p> |

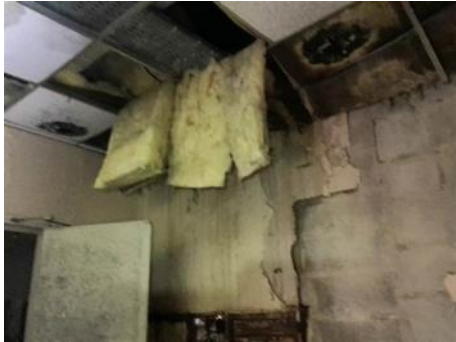
| Localisation | Liste des ouvrages, parties d'ouvrages | Observations et constatation diverses |
|---|---|---|
| Étage 1 - Dégagement zone 1 | Mur - A, B, C, D - béton et peinture | Présence de moisissures sur les murs, Présence de moisissures sur les plafonds, Présence d'eau sur le sol, Présence d'une forte humidité |

| | <p>Localisation : Étage 1 - Dégagement zone 1<br/>Parasite : Moisissures<br/>Indices : Spores visibles</p> |

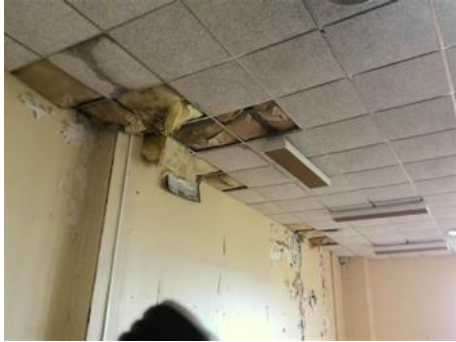
| Localisation | Liste des ouvrages, parties d'ouvrages | Observations et constatation diverses |
|---|---|---|
| Étage 1 - NEF DEM zone 2 | FAUX PLAFOND - plâtre brut | Présence de moisissures sur les murs, Présence de moisissures sur les plafonds, Présence d'eau sur le sol, Présence d'une forte humidité |

| | <p>Localisation : Étage 1 - NEF DEM zone 2<br/>Parasite : Moisissures<br/>Indices : Spores visibles</p> |
