## **ENTRETIEN ET CONFORTEMENT DU MUR RUE DU FIGUIER**

#### **ANNEXE N°01 - RAPPORT DE DIAGNOSTIC DU MUR DE CLÔTURE (Réalisé par le bureau d'étude SCE)**

# Diagnostic du Mur de clôture Rues du Figuier et Valentin Haüy

Mai 2025  
Indice 1

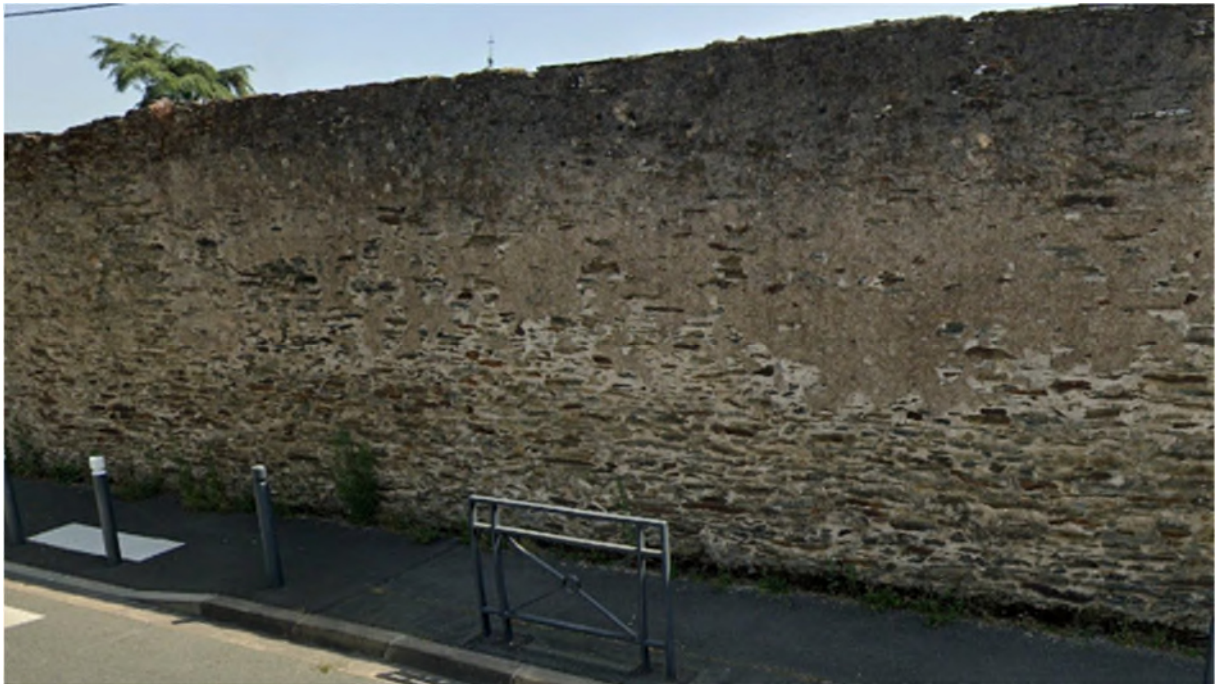
Côté Sud, le mur présente quelques lacunes de pierre et des joints plus ou moins altérés.

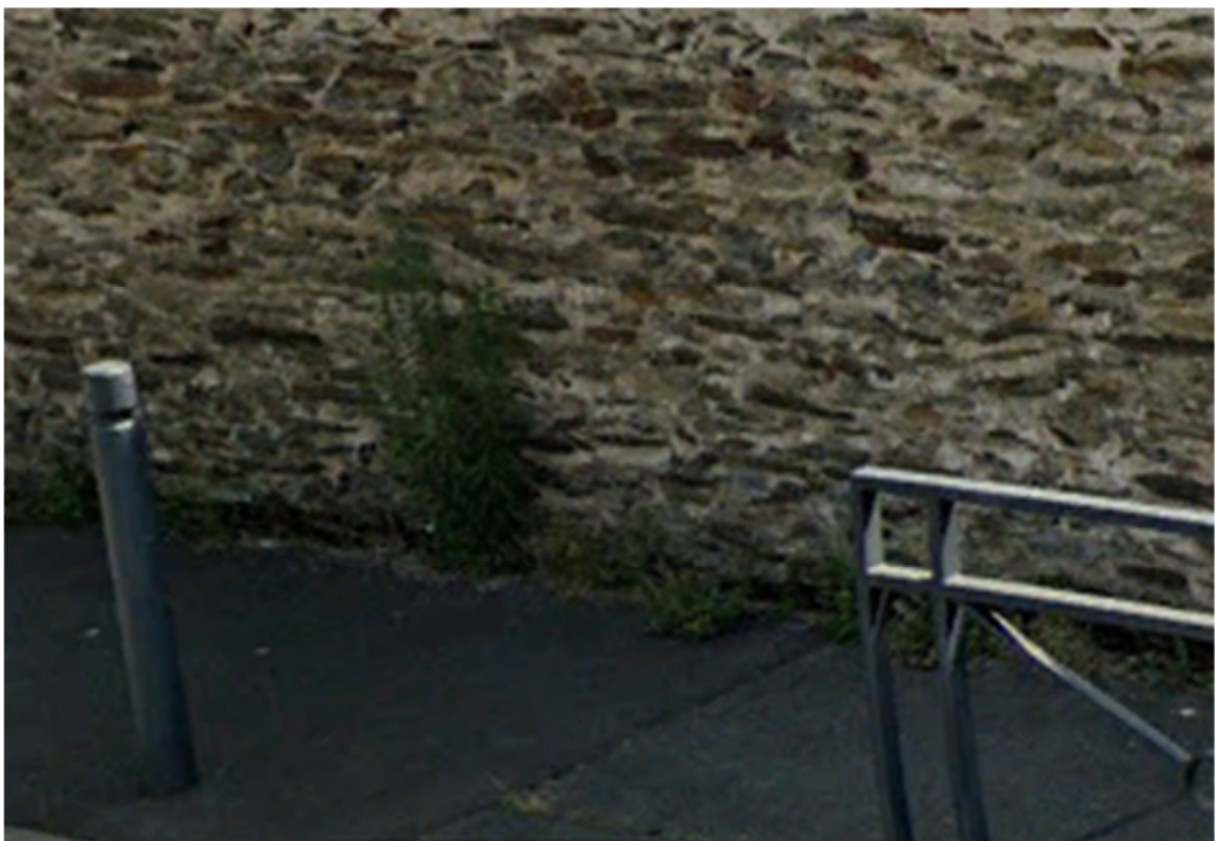
On note également quelques traces de végétation à la base du mur

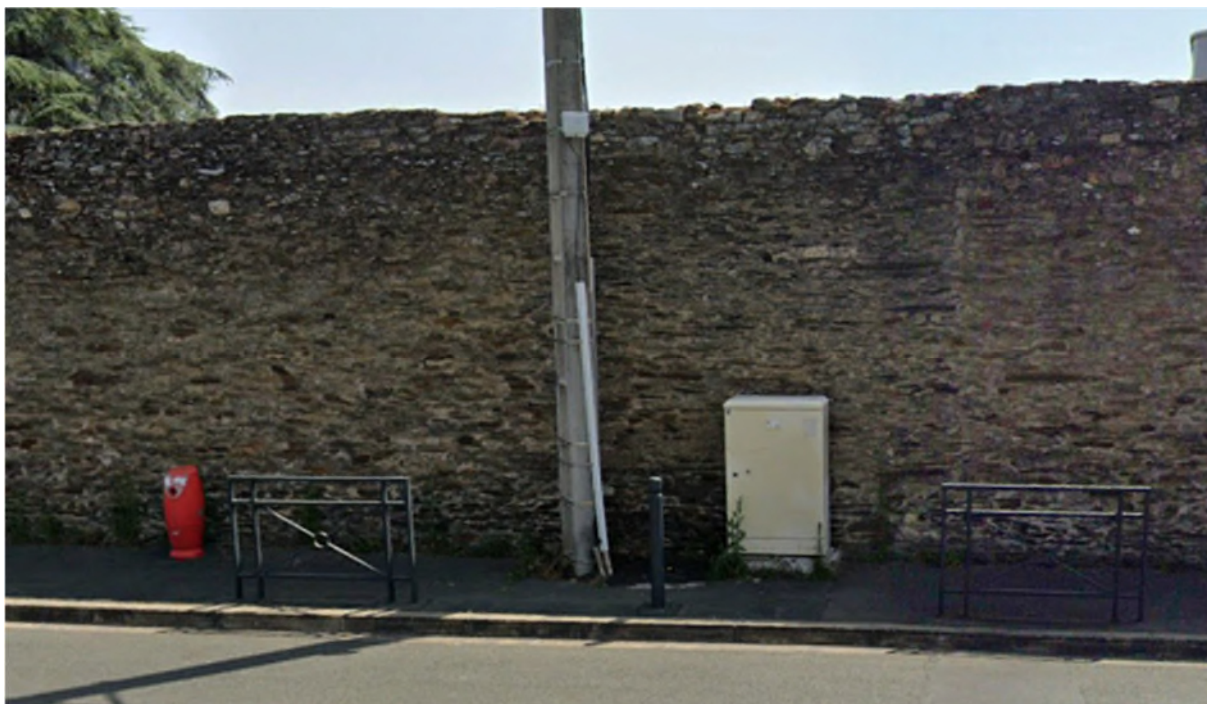
Nous pouvons également noter la présence de nombreux réseaux en pied du mur

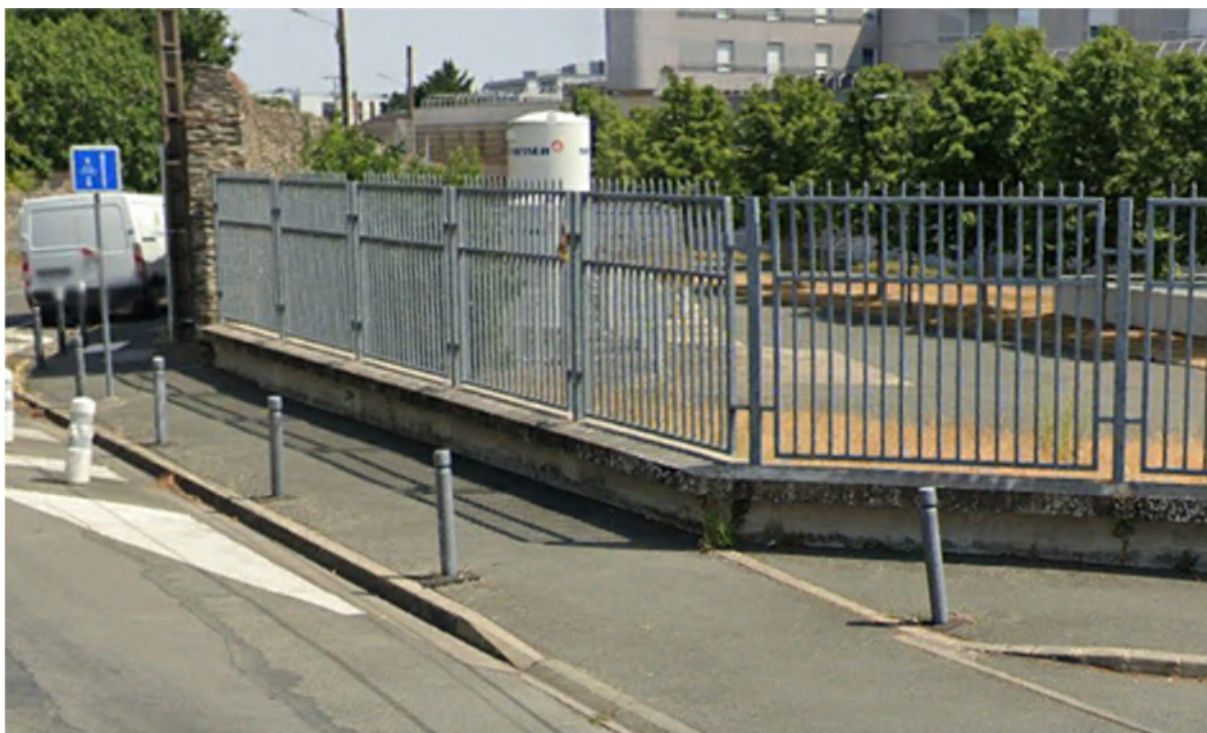
Côté Nord de l'entrée du CHU, le mur a été en partie démolis et remplacé par une grille métallique.

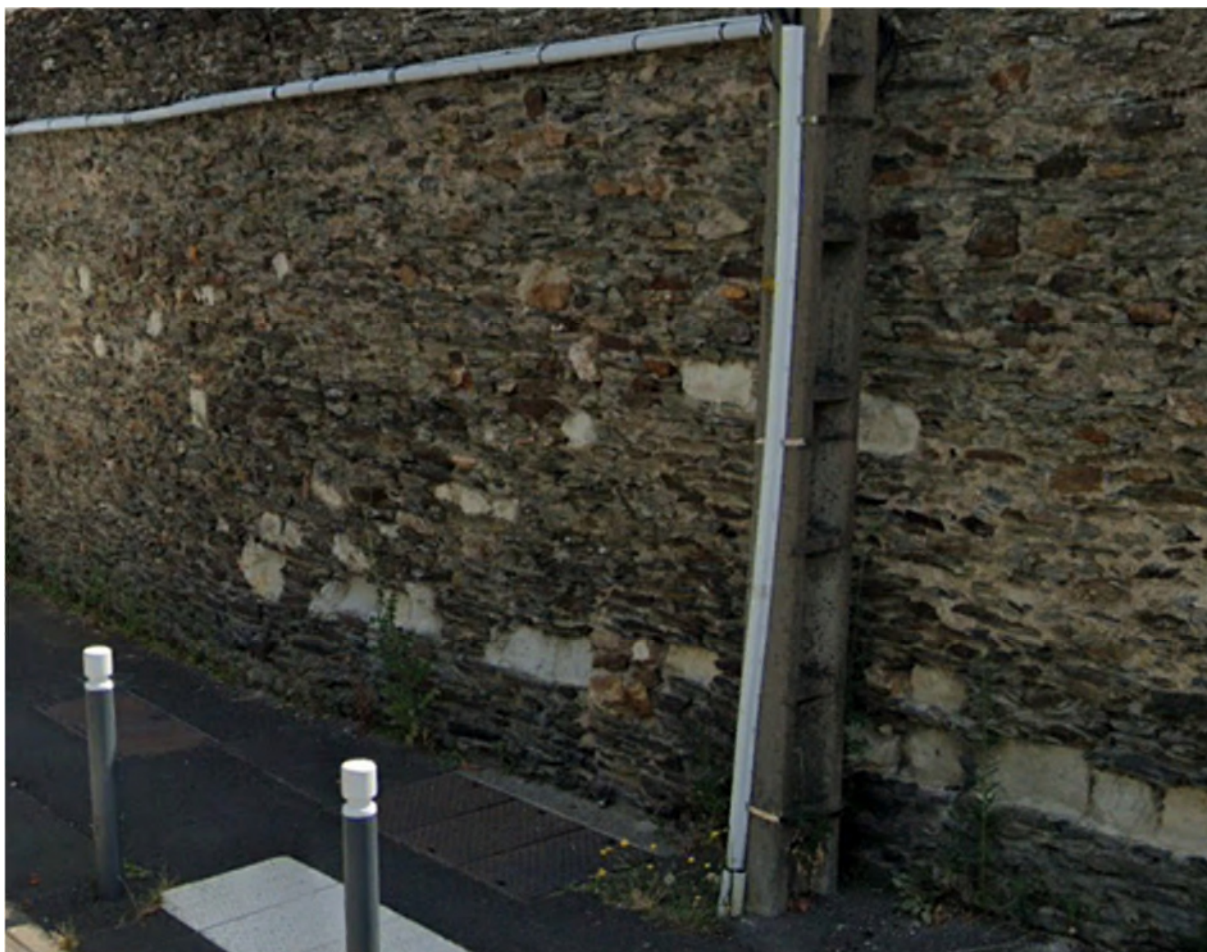
On note toujours la présence de nombreux réseaux (sous trottoir et fixé en partie haute du mur) et quelques jointoiements plus ou moins altérés.

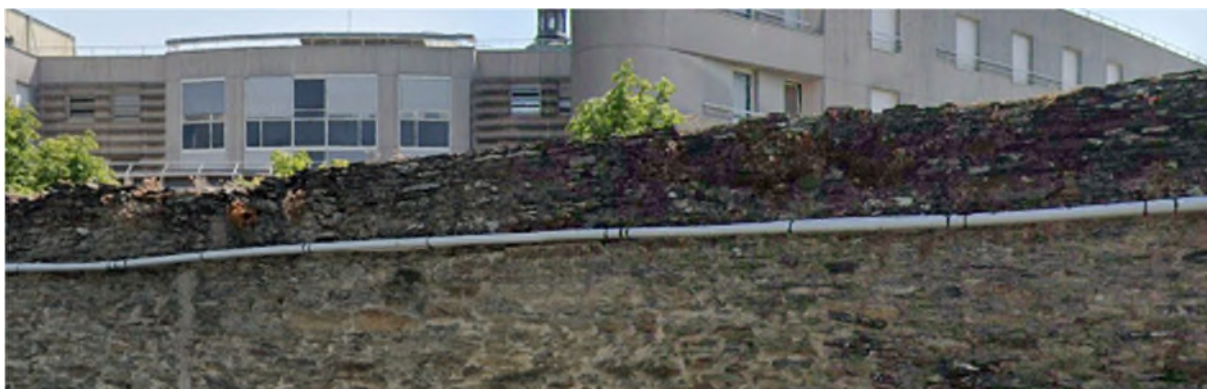
On note surtout une dégradation de la maçonnerie supérieure du mur avec présence plus ou moins importante de végétation.

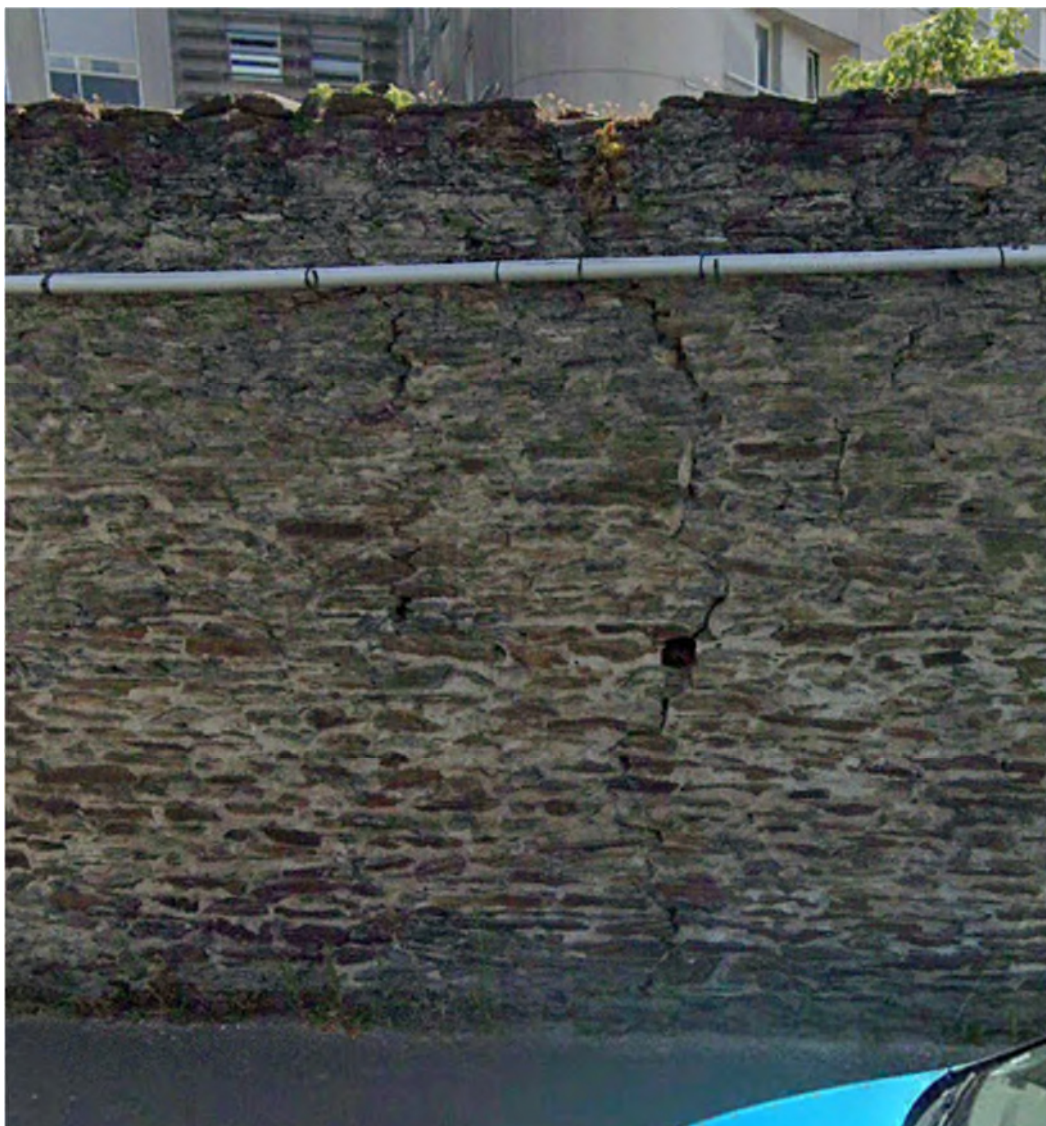
On note deux fissures plus ou moins ouvertes mais ne semblant pas active et ne présentant pas de risque particulier sur la stabilité du mur même si un traitement devra être réalisé.

Les deux fissures importantes en partie centrale de la rue du Figuier doivent être suivies et traitées à moyen terme pour éviter une évolution qui pourrait impacter l'intégrité du mur dans cette zone. A noter que ces fissures n'ont pas été retrouvées côté intérieur et qu'elles ne sont donc pas traversantes.

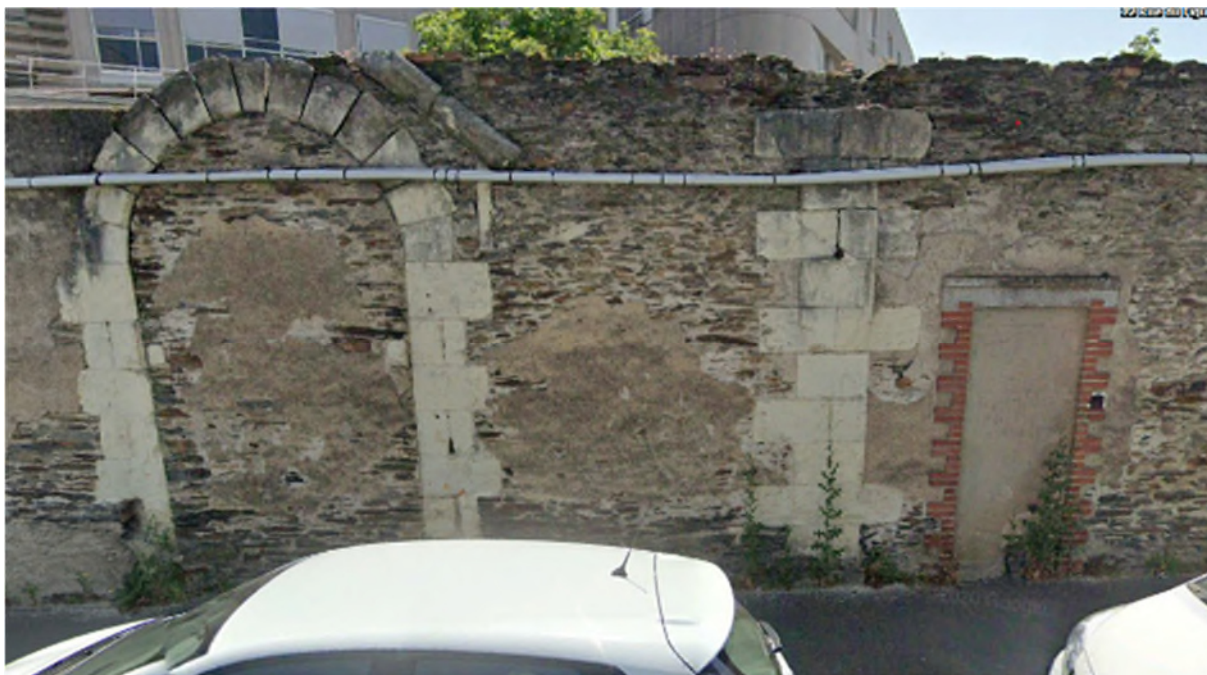
La présence de vestige liés à l'historique du mur avec notamment d'anciennes ouvertures comblées en maçonnerie de pierre ou bien en agglos enduits.

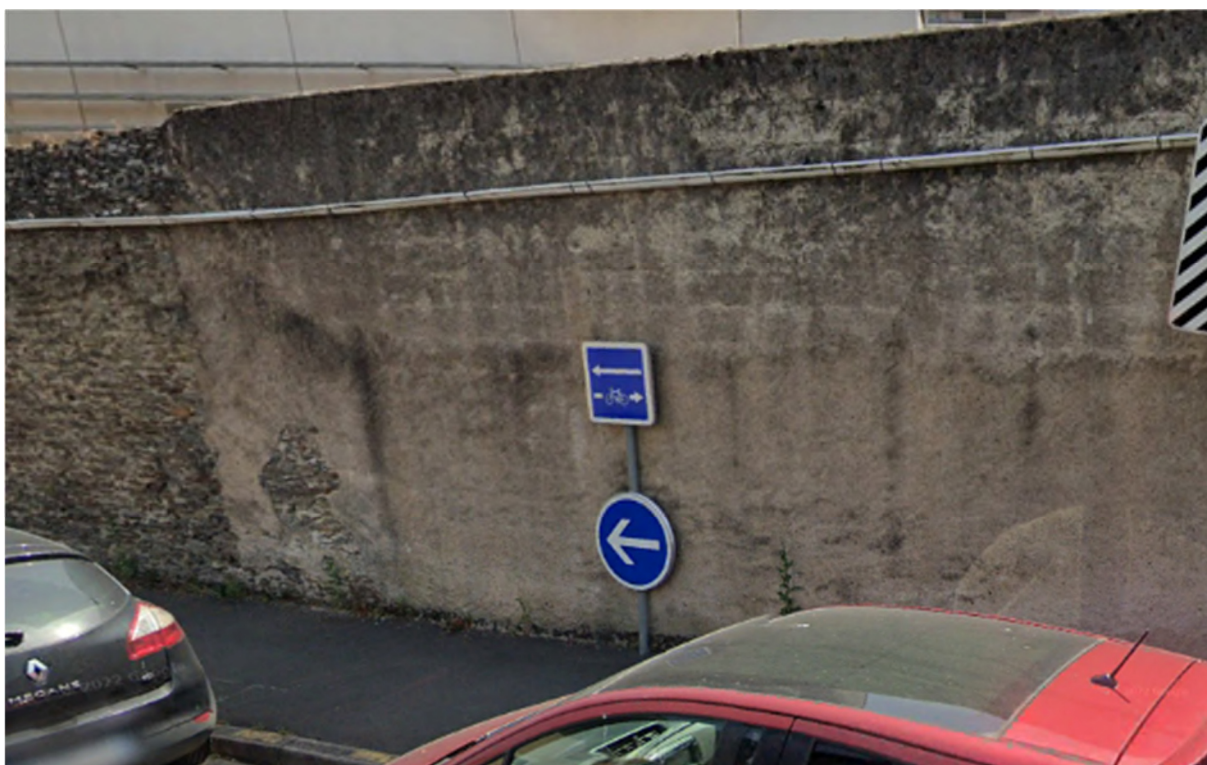
Une partie du mur en zone centrale qui a été en partie reconstruit en agglos et enduit.

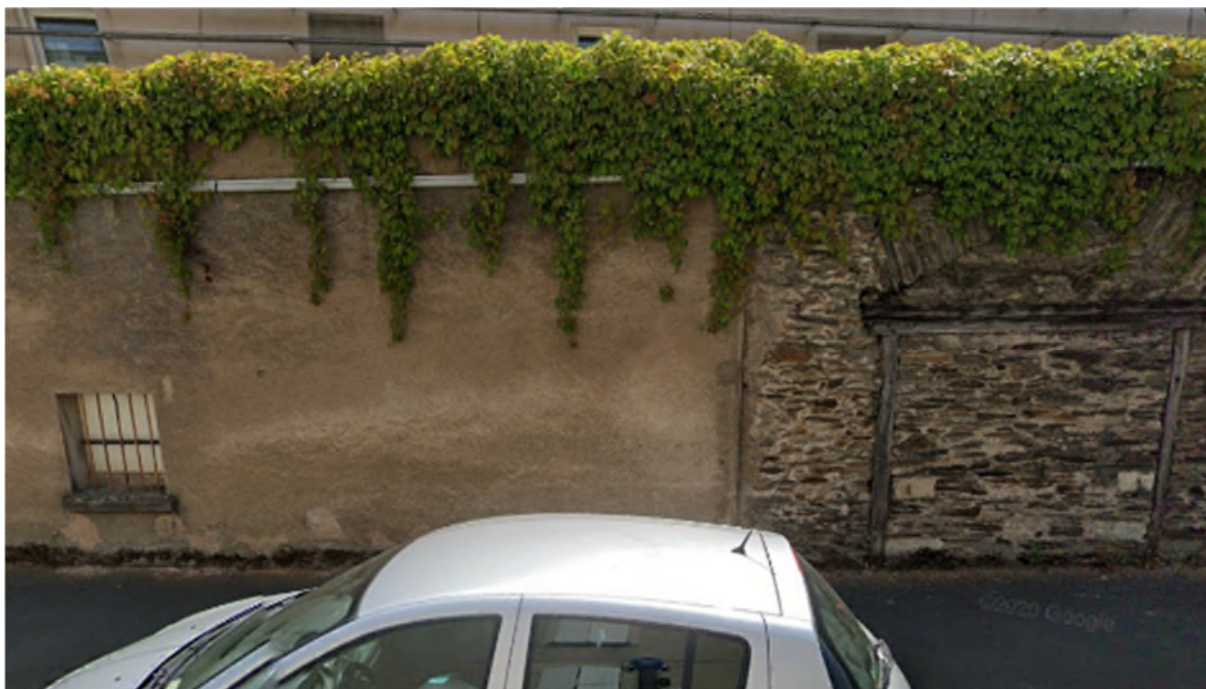
D'autre vestige d'ouverture comblée avec présence de pièce de bois plus ou moins altérées qu'il conviendra de remplacer.

Présence de végétation en tête du mur, cause de détérioration plus ou moins rapide de la maçonnerie par le maintien d'humidité et les systèmes racinaires.

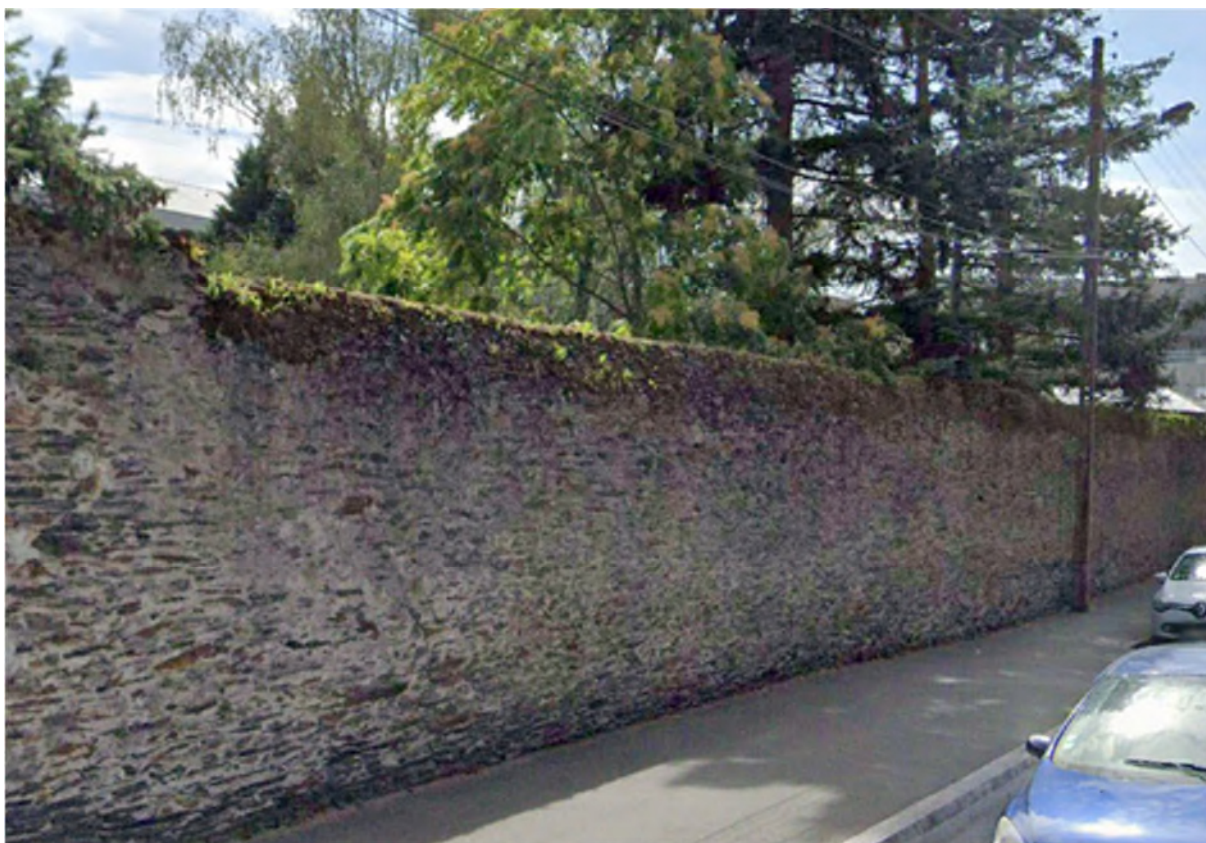
Partie supérieure de maçonnerie plus ou moins altérée avec traces de végétation

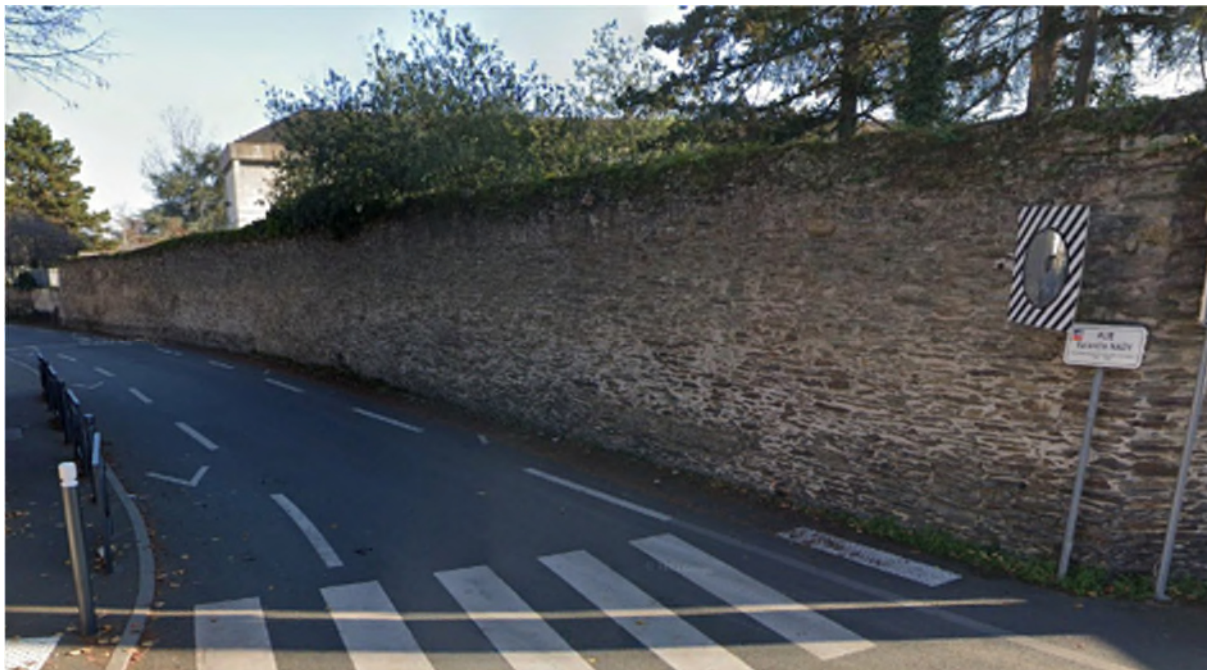
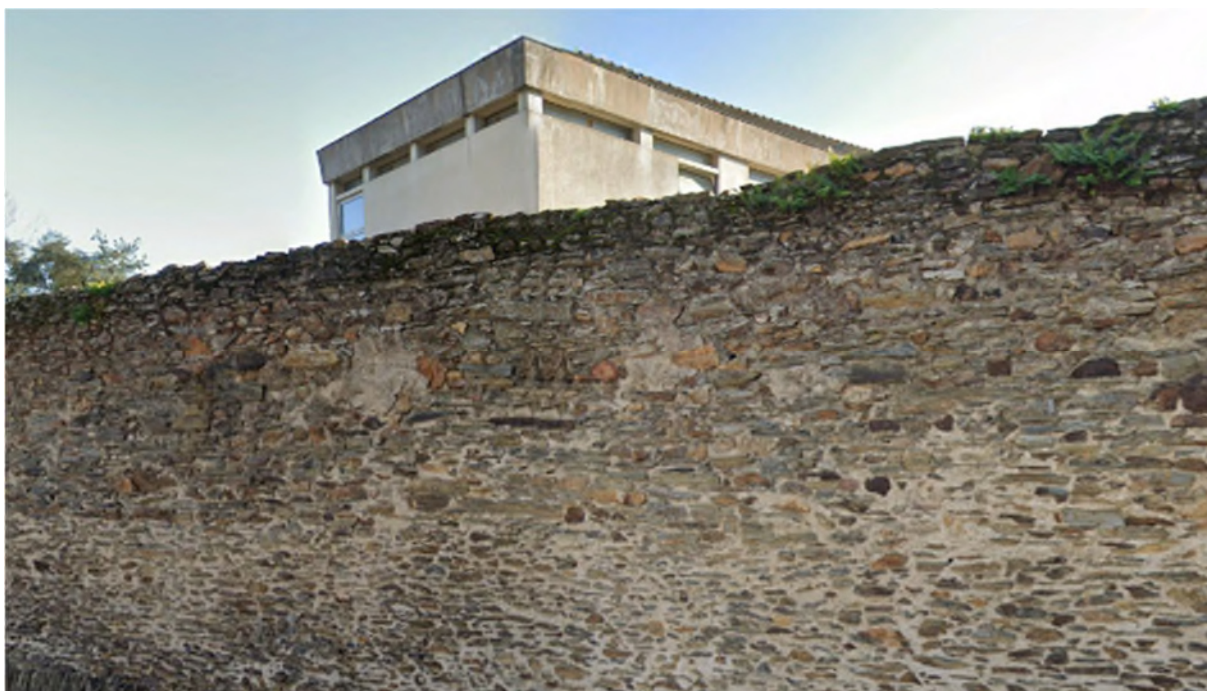
Comme pour le mur longeant la rue du figuier, on note quelques joints plus ou moins altérés et une maçonnerie en tête altérée par la présence de végétation.

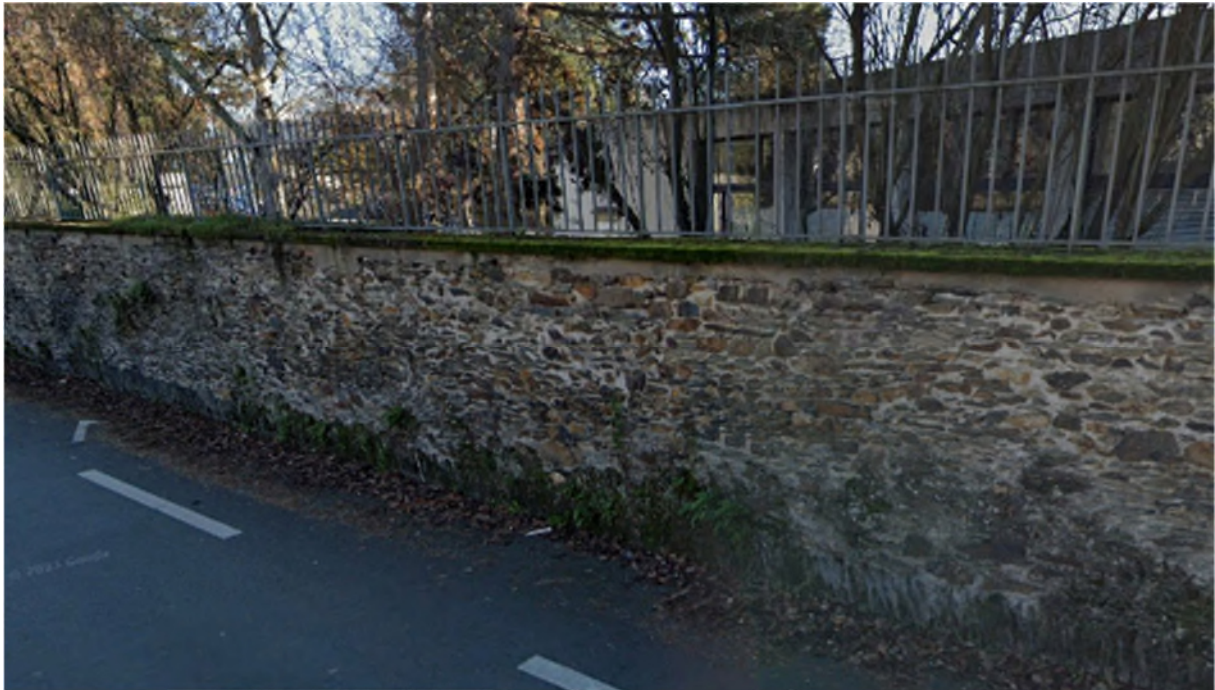
En partie basse de la rue Haüy, le mur est de hauteur plus modeste rehaussé d'un garde-corps métallique. Quelques disjointoiements et présence de végétation en pied.

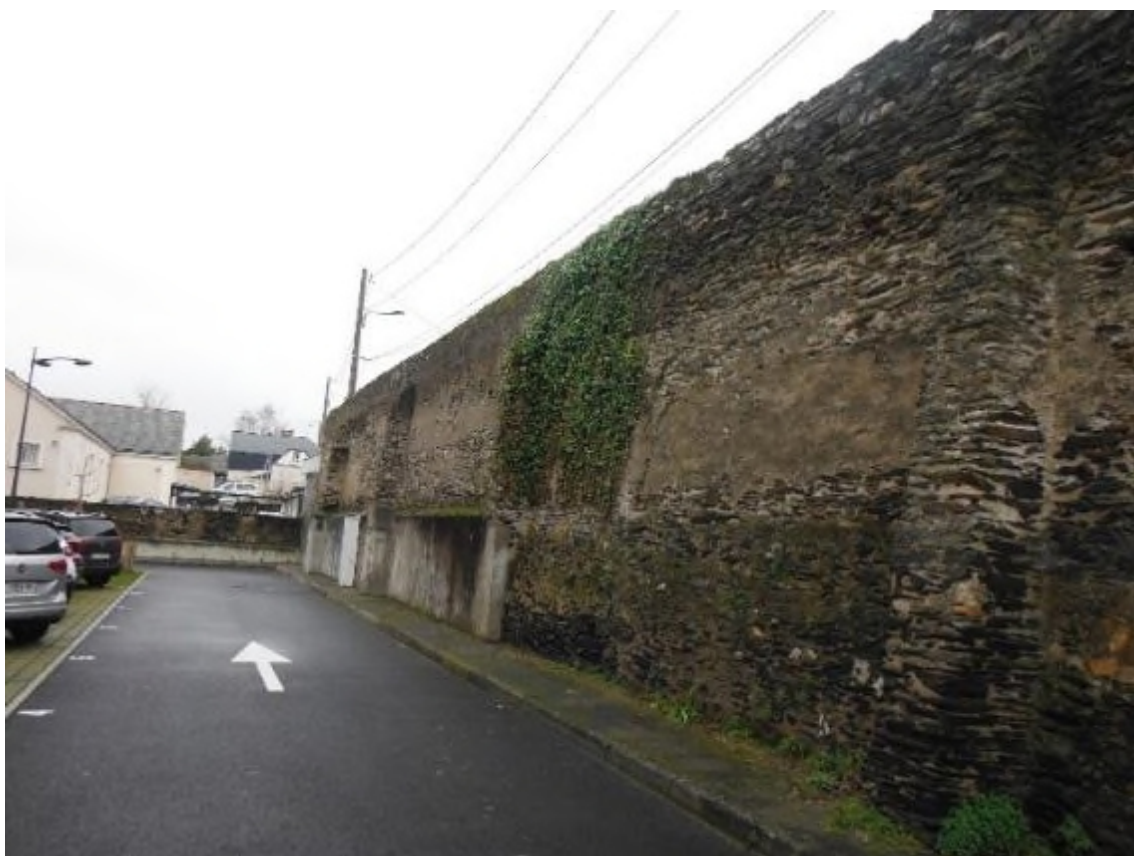
Vue mur Sud, présence de végétation et d'enduit plus ou moins décollé

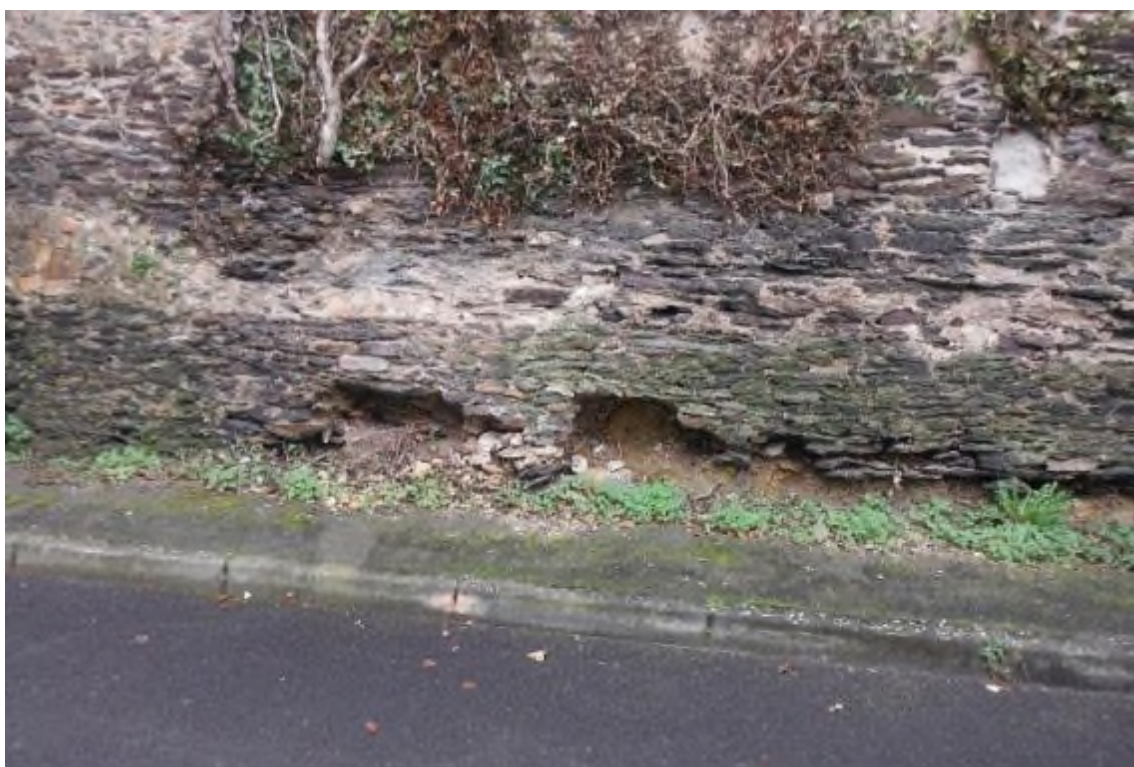
Présence de végétation et lacune de maçonnerie avec affouillement démarré impactant à terme la stabilité du mur

Les lacunes de pierre en pied ainsi que les affouillements ou cavités constatés sont probablement dus à une modification du niveau du terrain naturel en pied du mur, notamment côté intérieur Sud. Probablement à l'occasion d'aménagement des voiries à proximité.

Ces affouillements sont problématiques pour la stabilité du mur à moyen terme avec un risque avéré de basculement et d'effondrement global ou localisé du mur.

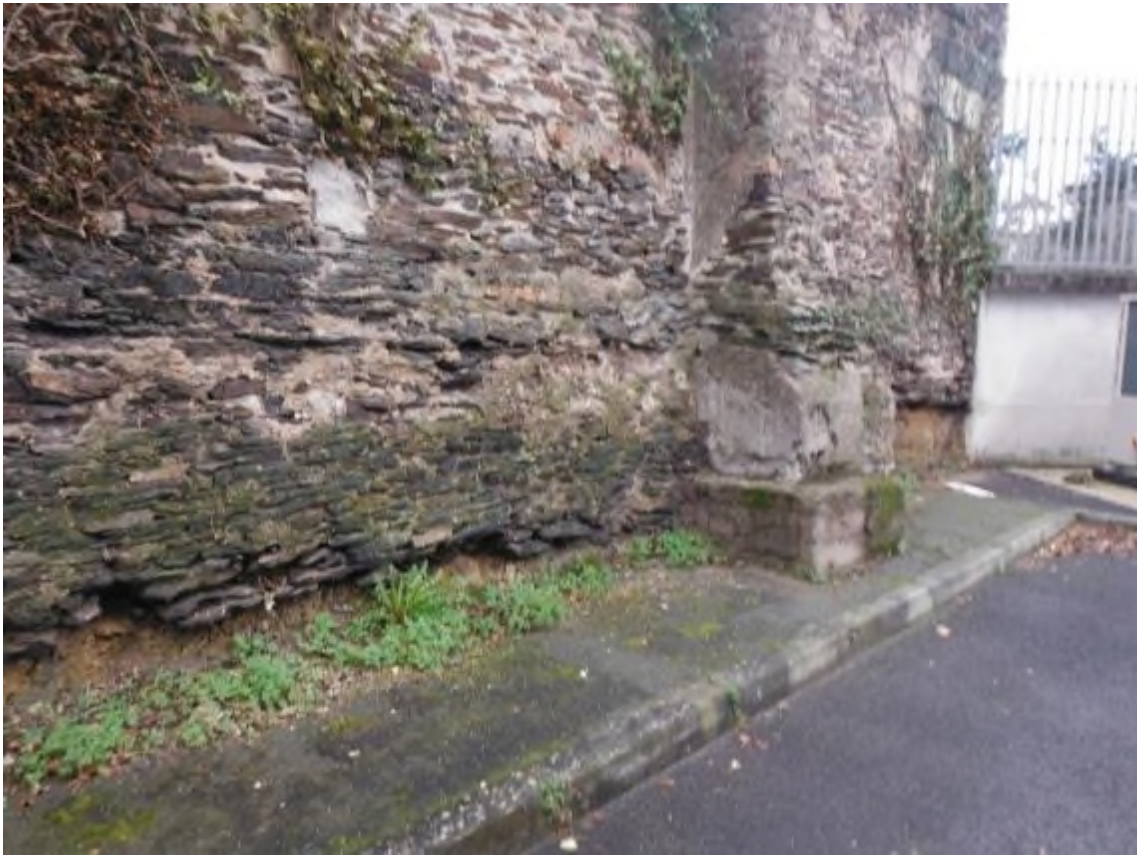
Présence de végétation et lacune de maçonnerie en pied, quelques disjointoiements et zone de confortement bétonnée plus ou moins altérées.

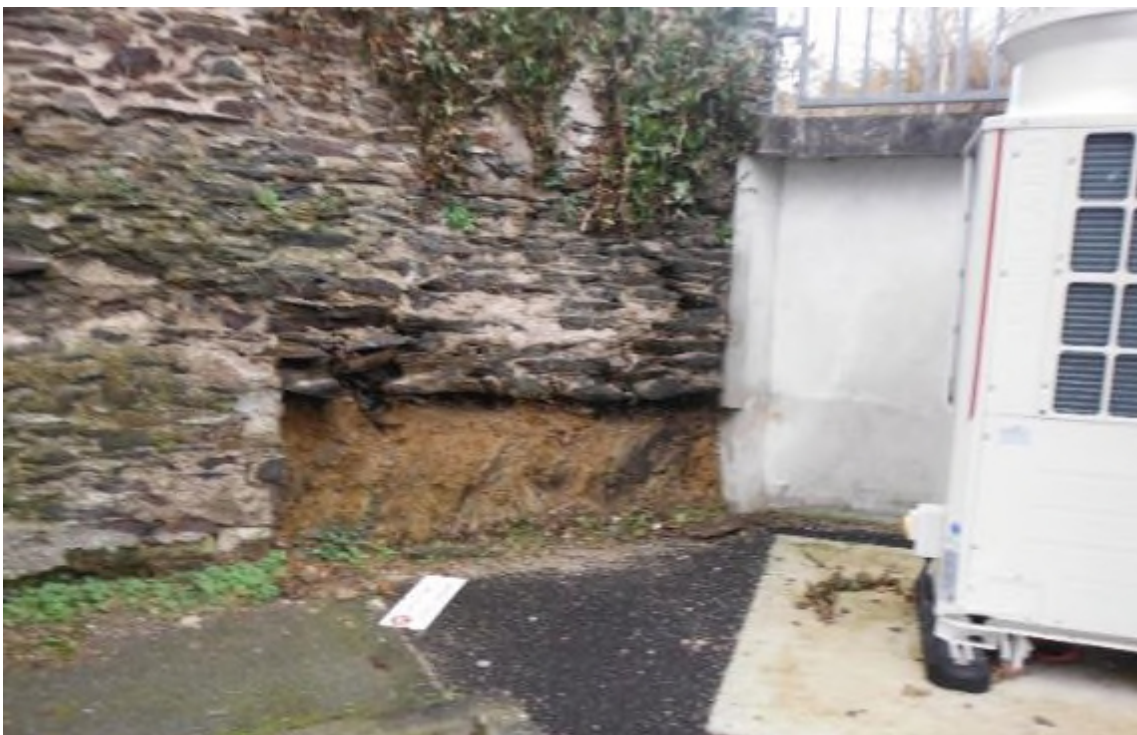
Grosse lacune de maçonnerie avec visuel sur le toit du substratum schisteux de fondation.

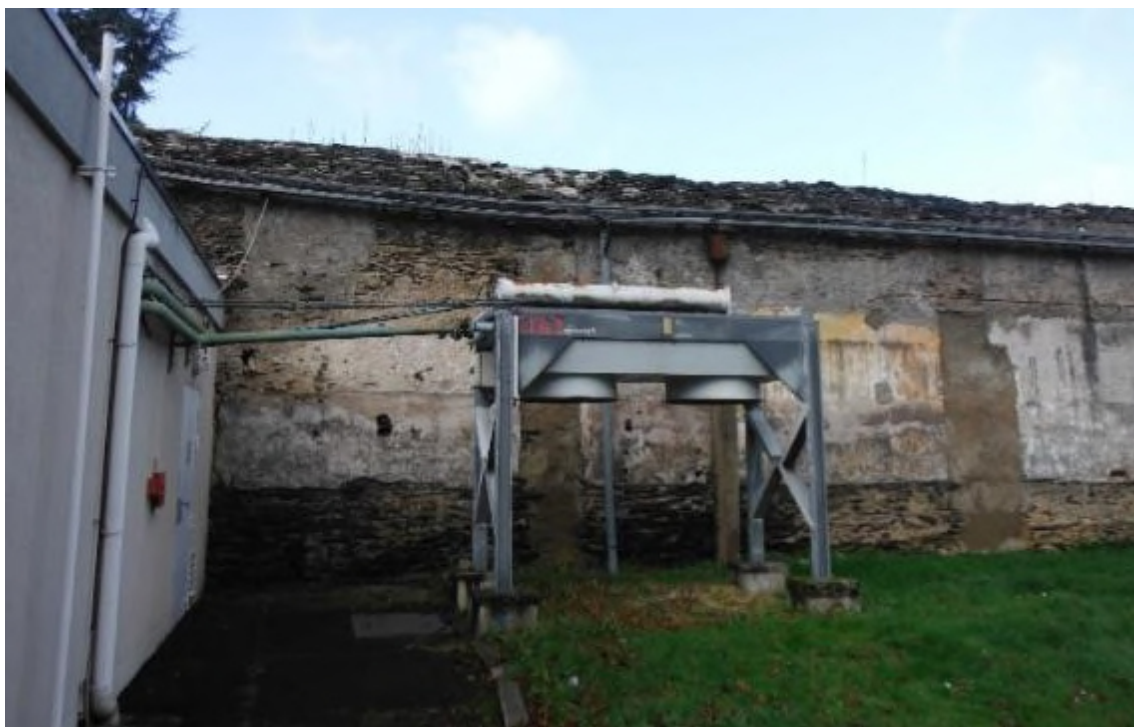
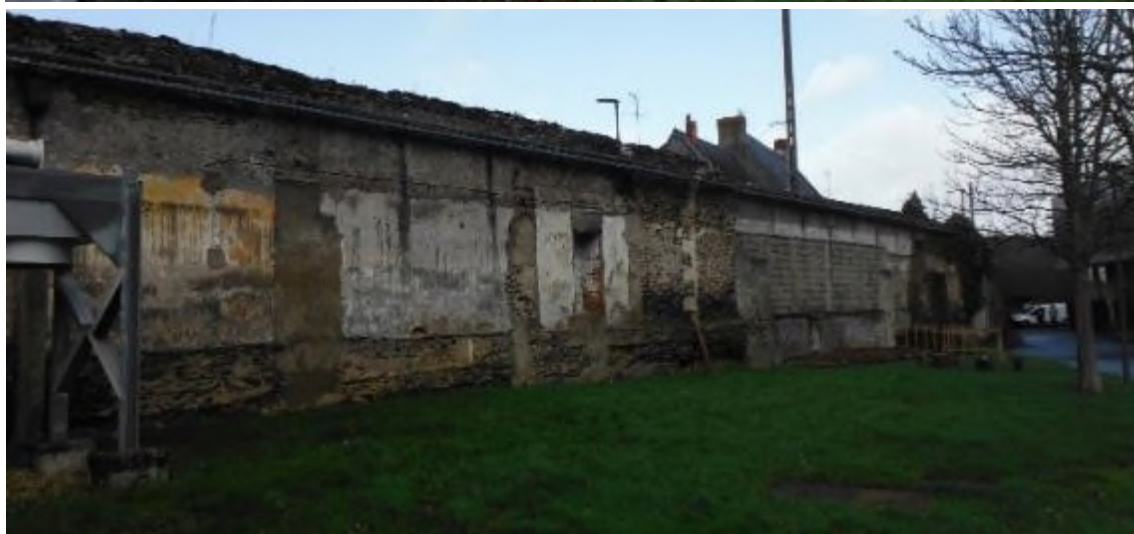
Vues sur mur côté Nord, vestige des enduits de locaux démantelés, plusieurs lacunes notamment en pied de mur et un état plus ou moins altéré de la tête du mur. Présence d'un chemin de câble en tête du mur.

On aperçoit la zone de reconstruction en agglos et béton (enduit côté Rue du figuier).

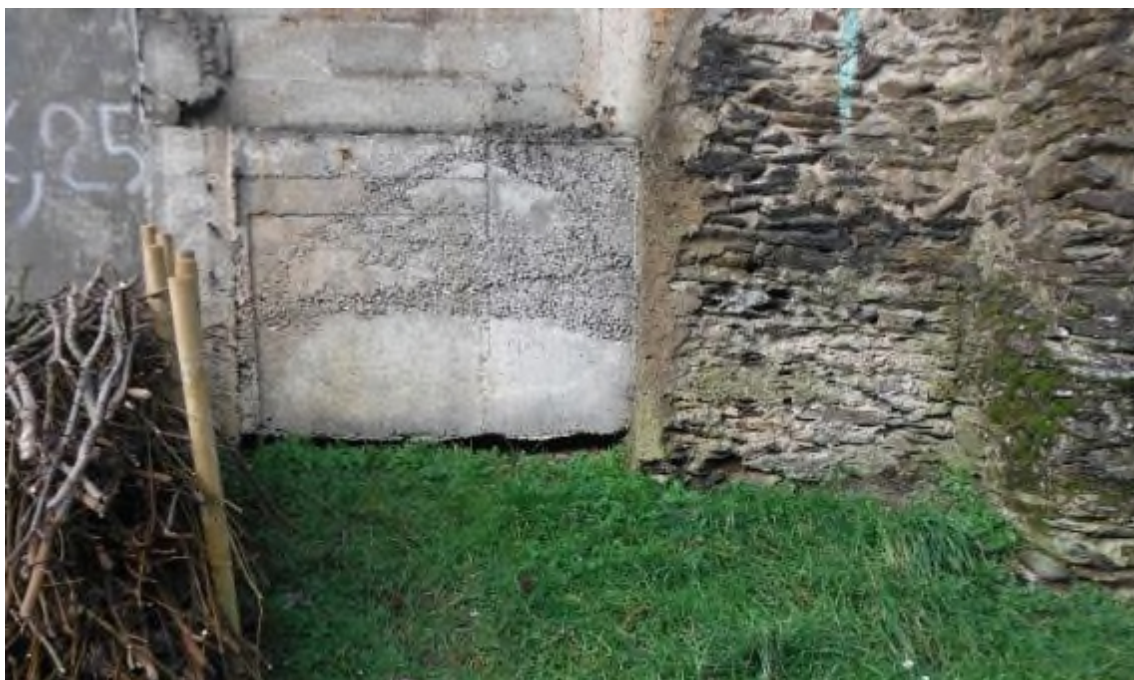
Cavité présente sous voûte en béton (tassement du sol) et quelques disjointoiements

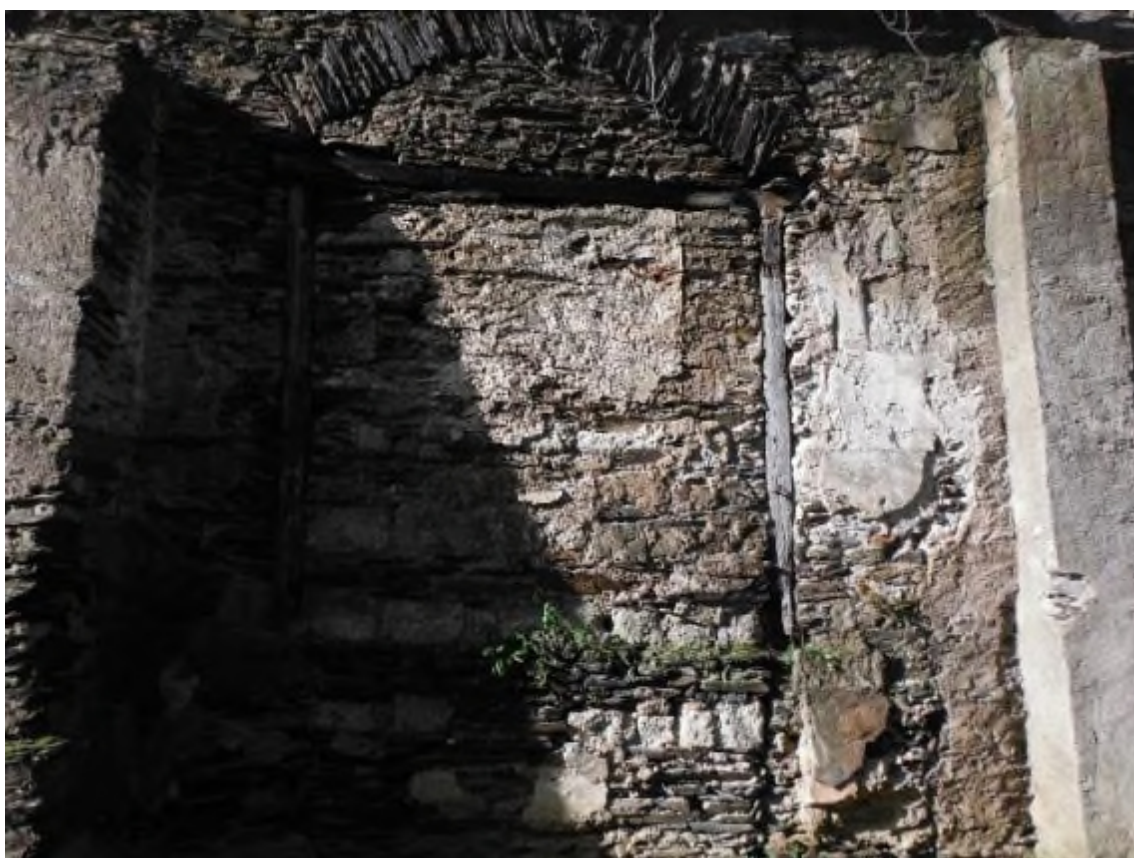
Plusieurs disjointoiements, quelques pierres altérées et présence de pièces de bois (ancienne huisserie ?) traversantes visible également côté rue.

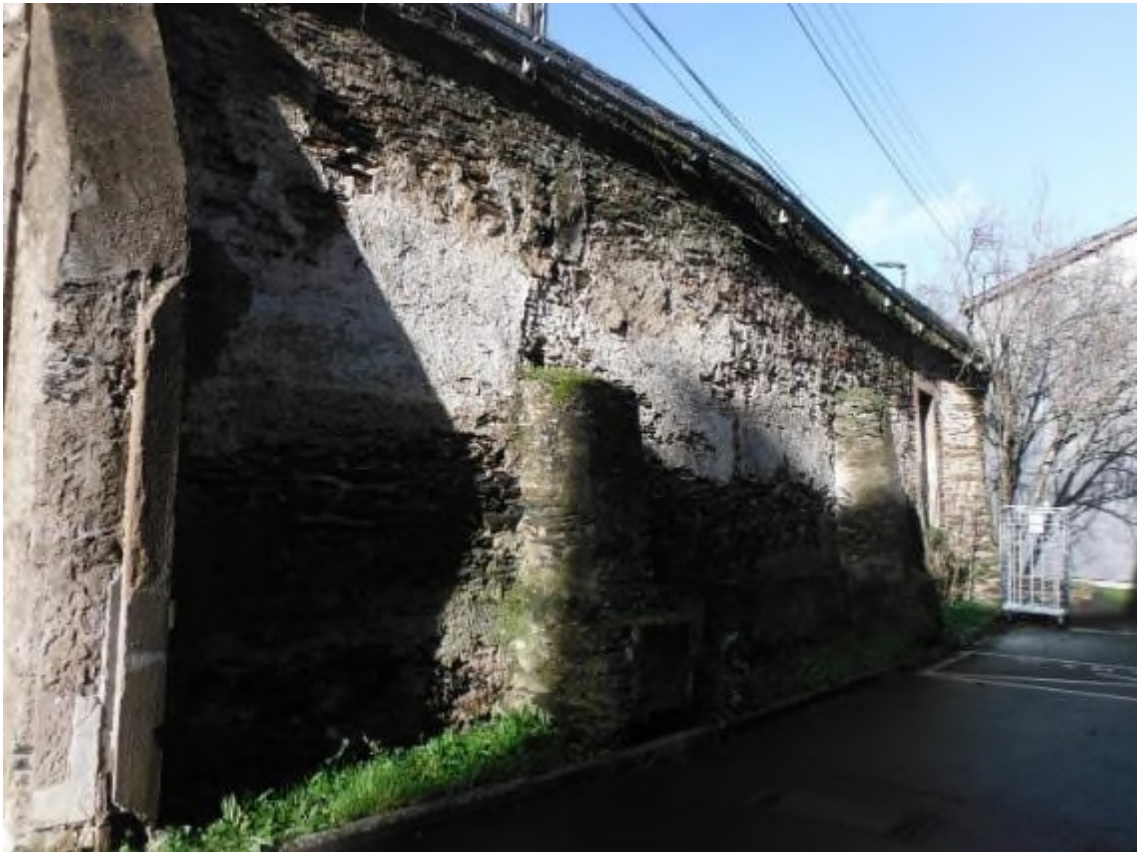
Contrefort en béton avec parement altéré, quelques disjointoiement et pierres plus ou moins altérées

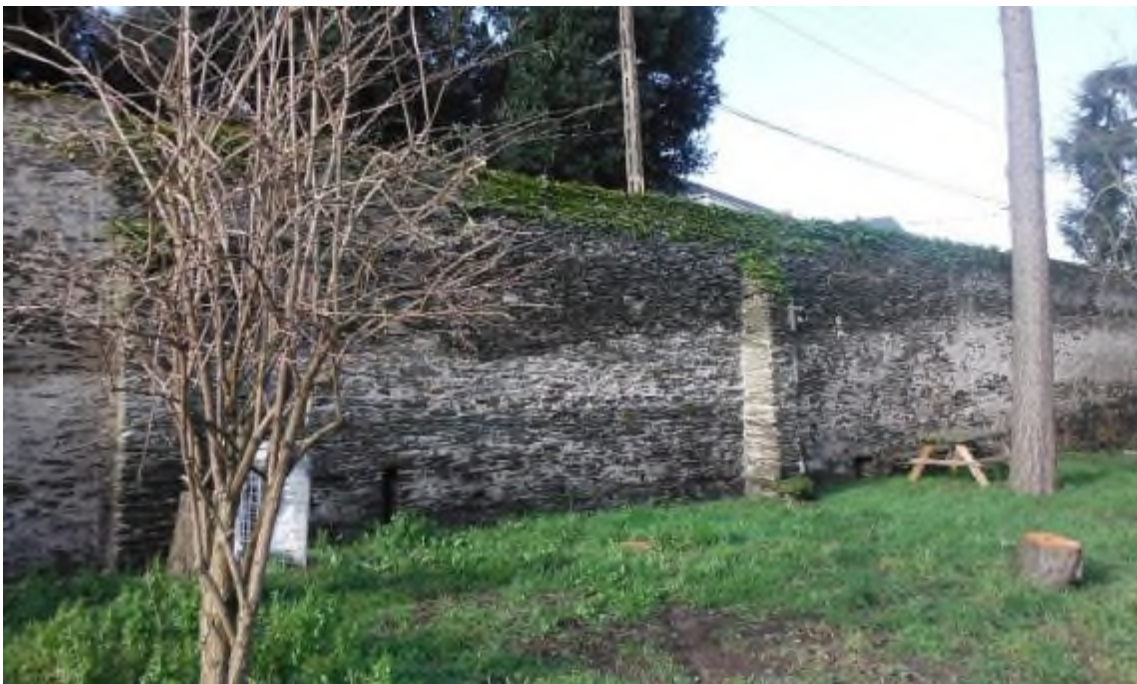
Présence de végétation en tête du mur, maçonnerie de tête altérée

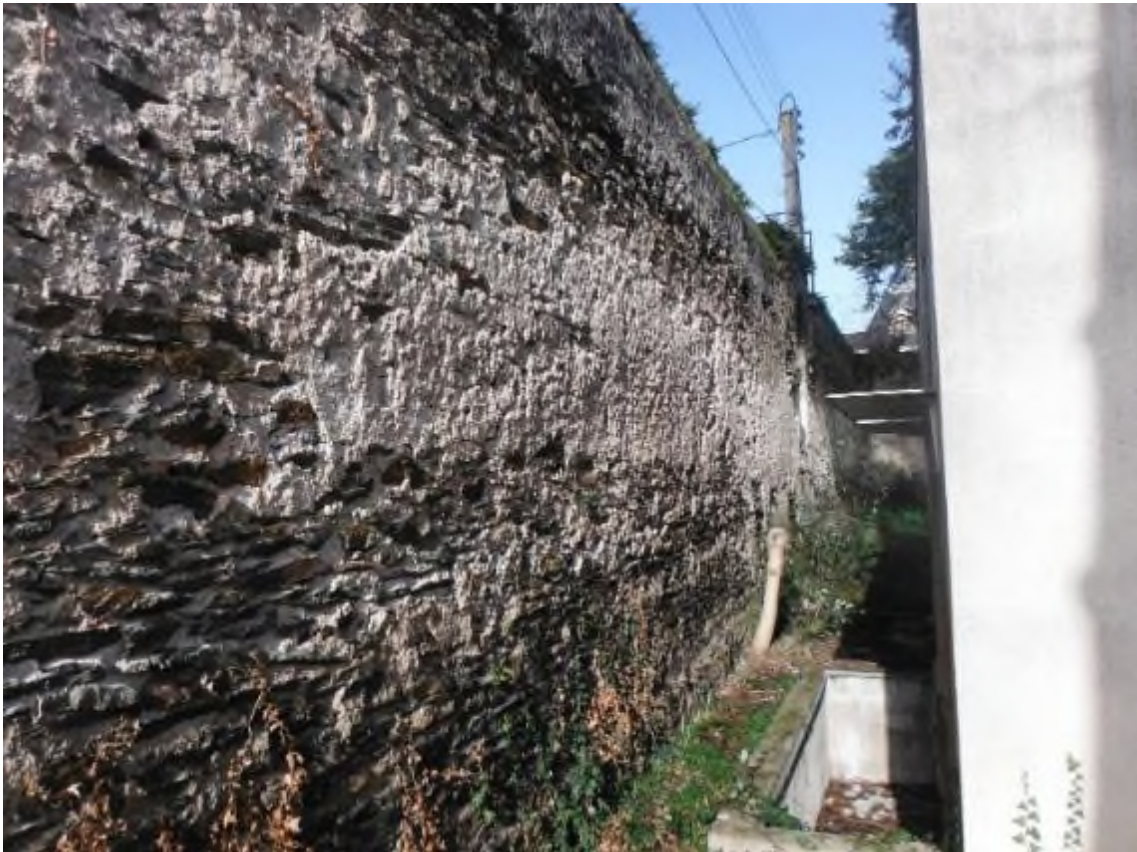
Quelques disjoints, quelques pierres altérées et ancien enduit plus ou moins décollé
