## **ENTRETIEN ET CONFORTEMENT DU MUR RUE DU FIGUIER**

#### **ANNEXE N°01 - RAPPORT DE DIAGNOSTIC DU MUR DE CLÔTURE (Réalisé par le bureau d'étude SCE)**

# Diagnostic du Mur de clôture Rues du Figuier et Valentin Haüy

Mai 2025  
Indice 1

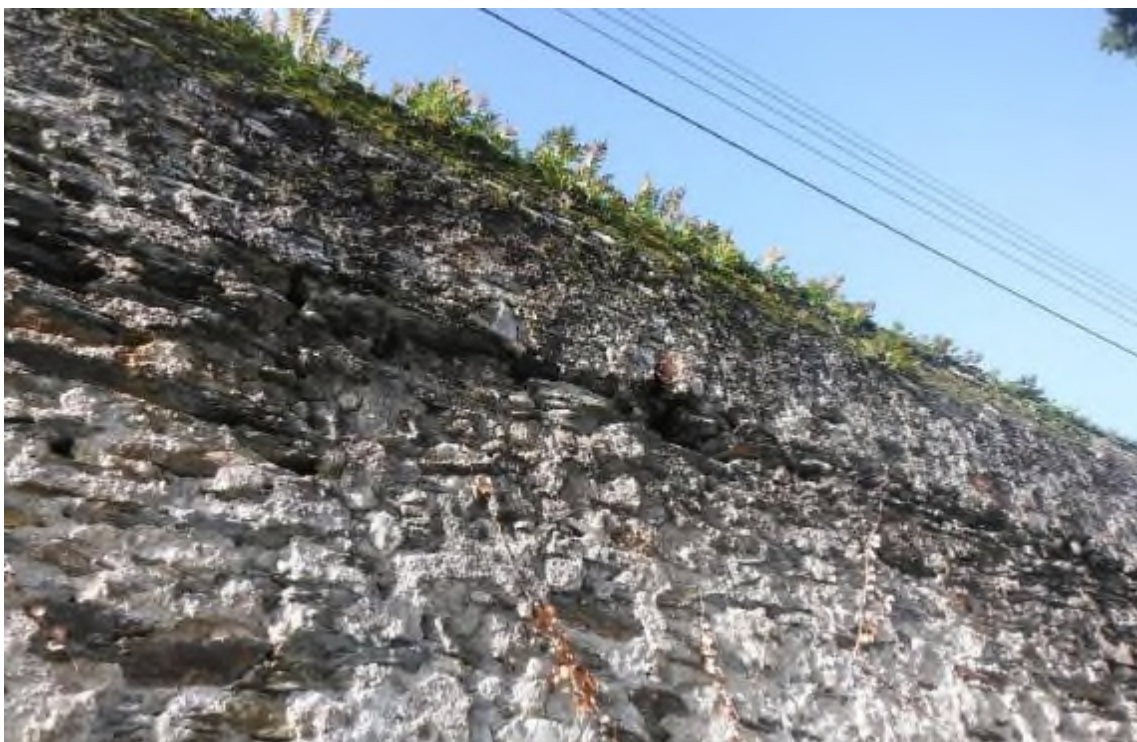
Quelques disjoints, quelques pierres altérées et présence de végétation en tête du mur avec maçonnerie de tête altérée

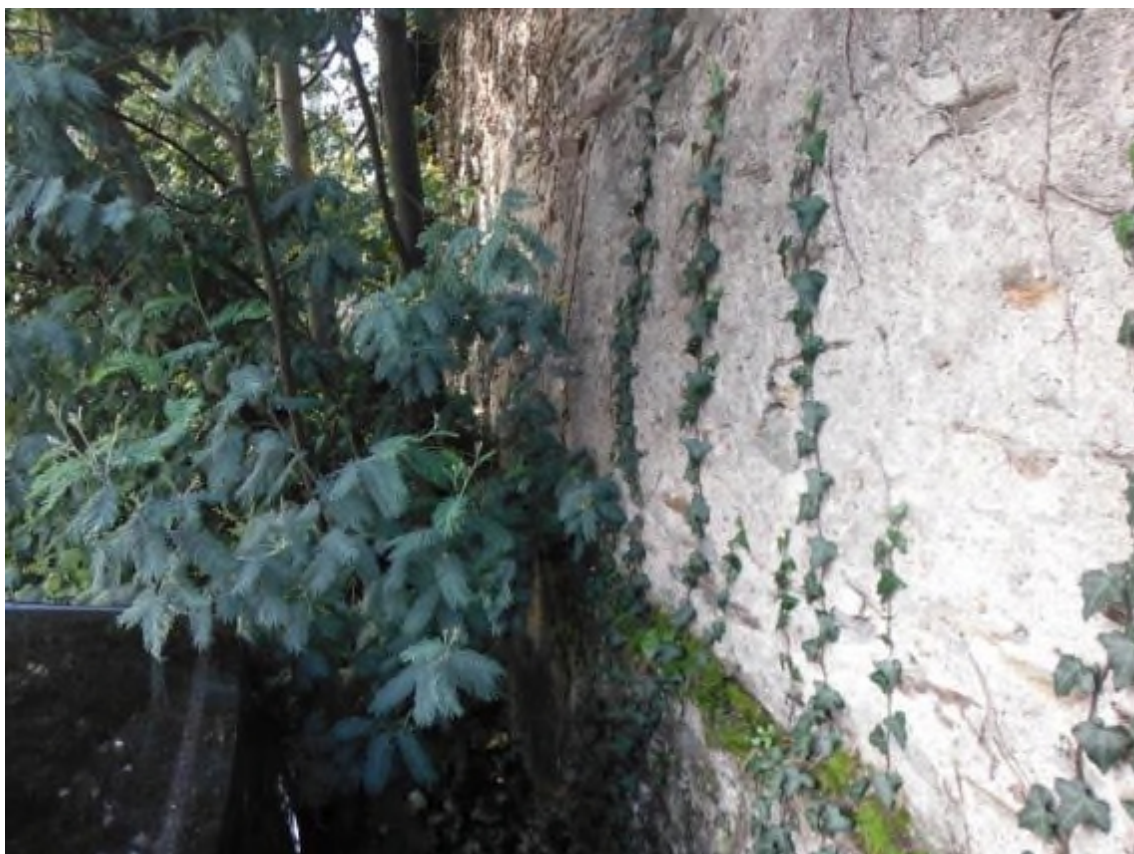
Végétation trop proche du mur côté rue Valentin Haüy

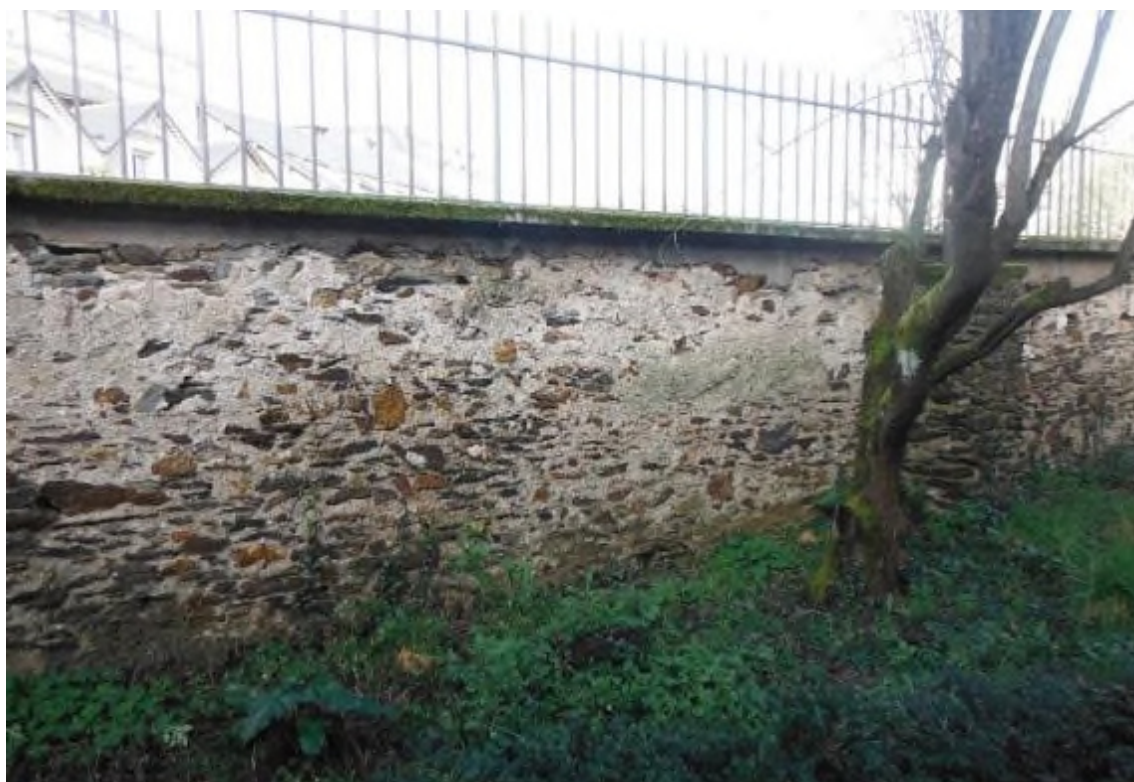
Végétation en pied et arbre trop proche, quelques disjointoiement.
