# Pré-rapport de repérage amiante avant réalisation de travaux dans un immeuble bâti

**Rapport N° :** 27075015/S1/1/AM-RTV\_V2

**CASERNE DE SOISSONS**

**BAT 002**

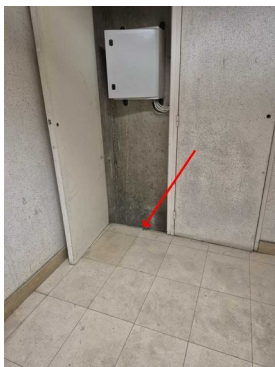
| P1 | ZPSO 1 | P2 | ZPSO 2 |

| Bâtiment 2 - Entrée C -> RdC -> SAS d'entrée | | Bâtiment 2 - Entrée C -> RdC -> SAS d'entrée | |
| Revêtements de sol -> Colles de carrelage Ragréages | | Revêtements de murs, poteaux, cloisons, gaines, coffres -> Colles de plinthe Joints de plinthe | |

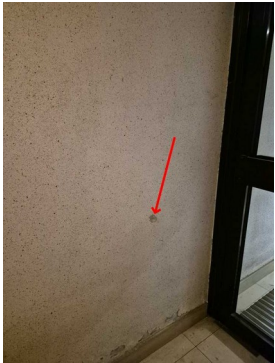
| P3 | ZPSO 3 | P4 | ZPSO 4 |

| Bâtiment 2 - Entrée C -> RdC -> Circulation | | Bâtiment 2 - Entrée C -> RdC -> Circulation | |
| Murs et cloisons maçonnées "en dur" -> Enduits projetés (Liste B) | | Revêtements de sol -> Colles de carrelage Ragréages | |

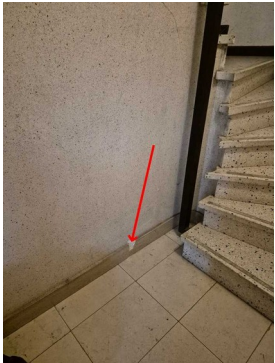
| P5 | ZPSO 5 | P6 | ZPSO 6 |

| Bâtiment 2 - Entrée C -> RdC -> Circulation | | Bâtiment 2 - Entrée C -> RdC -> Circulation | |
| Revêtements de murs, poteaux, cloisons, gaines, coffres -> Colles de plinthe Joints de plinthe | | Poutres -> Enduits projetés (Liste B) | |

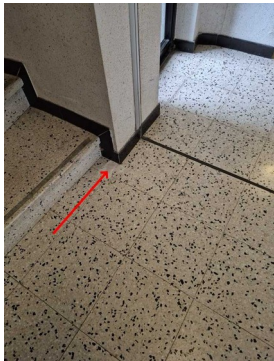
| P7 | ZPSO 7 |

| P7 | ZPSO 7 |
|---|---|
| Bâtiment 2 - Entrée C -> R+1 -> Circulation | |
| Revêtements de sol -> Colles de carrelage Ragréages | |

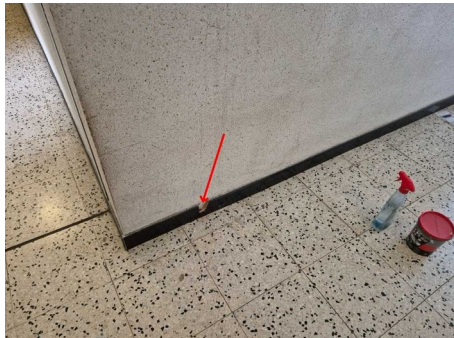
| P8 | ZPSO 8 |

| P8 | ZPSO 8 |
|---|---|
| Bâtiment 2 - Entrée C -> R+1 -> Circulation | |
| Revêtements de murs, poteaux, cloisons, gaines, coffres -> Colles de plinthe Joints de plinthe | |

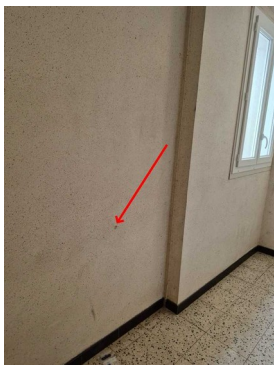
| P9 | ZPSO 9 |

| P9 | ZPSO 9 |
|---|---|
| Bâtiment 2 - Entrée C -> R+1 -> Circulation | |
| Cloisons (légères et préfabriquées) -> Enduits projetés (Liste B) | |

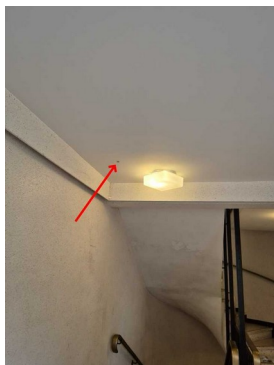
| P10 | ZPSO 10 |

| P10 | ZPSO 10 |
|---|---|
| Bâtiment 2 - Entrée C -> R+1 -> Circulation | |
| Plafonds -> Enduits projetés (Liste B) | |

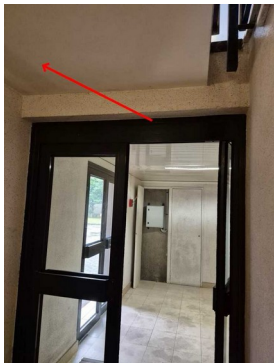
| P11 | ZPSO 11 |

| P11 | ZPSO 11 |
|---|---|
| Bâtiment 2 - Entrée C -> RdC -> Circulation | |
| Plafonds -> Enduits projetés (Liste B) | |

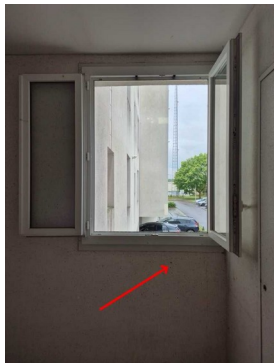
| P12 | ZPSO 12 |

| P12 | ZPSO 12 |
|---|---|
| Bâtiment 2 - Entrée C -> R+1 -> Circulation | |
| Cloisons (légères et préfabriquées) -> Enduits projetés (Liste B) | |

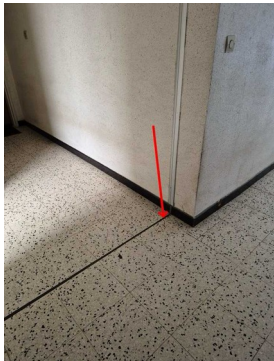
| P13 | ZPSO 13 |

| P13 | ZPSO 13 |
|---|---|
| Bâtiment 2 - Entrée C -> R+1 -> Circulation | |
| Revêtements de sol -> Joints de dilatation et d'assemblage | |

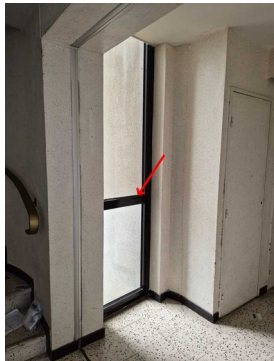
| P14 | ZPSO 14 |

| P14 | ZPSO 14 |
|---|---|
| Bâtiment 2 - Entrée C -> R+1 -> Circulation | |
| Menuiseries intérieures -> Joints d'étanchéité | |

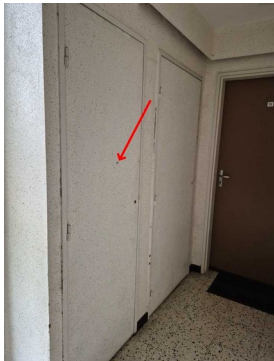
| P15 | ZPSO 15 |

| P15 | ZPSO 15 |
|---|---|
| Bâtiment 2 - Entrée C -> R+1 -> Placards techniques 2 | |
| Portes -> Peintures | |

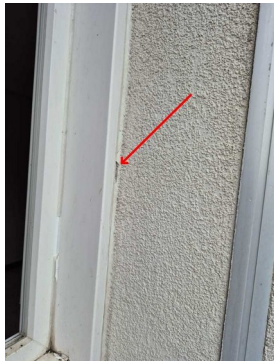
| P16 | ZPSO 16 |

| P16 | ZPSO 16 |
|---|---|
| Bâtiment 2 - Entrée C -> R+1 -> Circulation | |
| Menuiseries extérieures -> Joints d'étanchéité | |

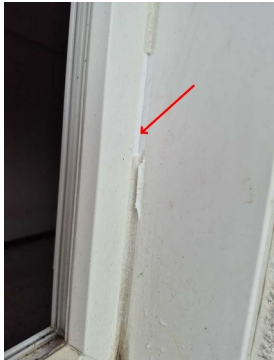
| P17 | ZPSO 17 |

| P17 | ZPSO 17 |
|---|---|
| Bâtiment 2 - Entrée C -> R+1 -> Circulation | |
| Menuiseries extérieures -> Joints d'étanchéité | |

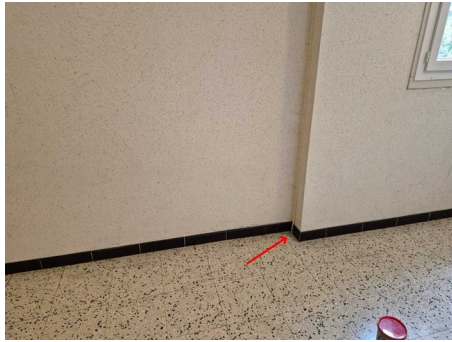
| P18 | ZPSO 18 |

| P18 | ZPSO 18 |
|---|---|
| Bâtiment 2 - Entrée C -> R+2 -> Circulation | |
| Revêtements de sol -> Colles de carrelage Ragréages | |

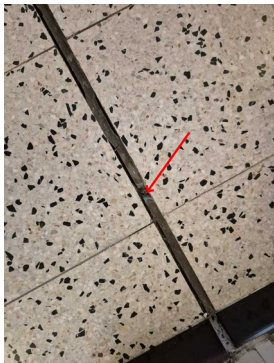
| P19 | ZPSO 19 |

| Bâtiment 2 - Entrée C -> R+2 -> Circulation | |
| Revêtements de sol -> Joints de dilatation et d'assemblage | |

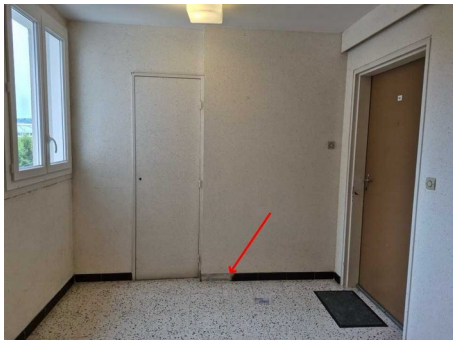
| P20 | ZPSO 20 |

| Bâtiment 2 - Entrée C -> R+2 -> Circulation | |
| Revêtements de murs, poteaux, cloisons, gaines, coffres -> Colles de plinthe Joints de plinthe | |

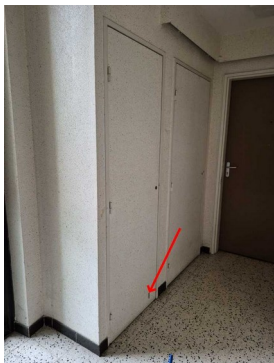
| P21 | ZPSO 21 |

| Bâtiment 2 - Entrée C -> R+2 -> Placards techniques 2 | |
| Portes -> Peintures | |

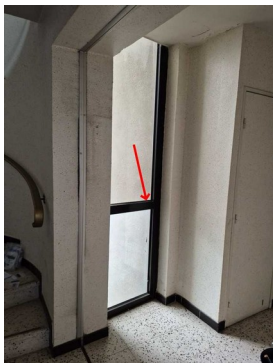
| P22 | ZPSO 22 |

| Bâtiment 2 - Entrée C -> R+2 -> Circulation | |
| Menuiseries intérieures -> Joints d'étanchéité | |

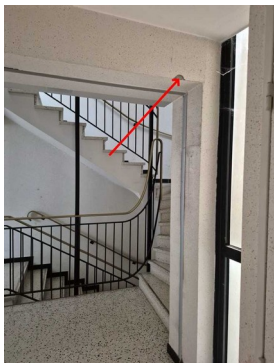
| P23 | ZPSO 23 |

| Bâtiment 2 - Entrée C -> R+2 -> Circulation | |
| Poutres -> Enduits projetés (Liste B) | |

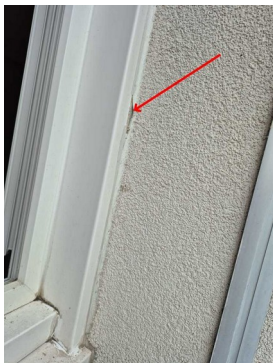
| P24 | ZPSO 24 |

| Bâtiment 2 - Entrée C -> R+2 -> Circulation | |
| Menuiseries extérieures -> Joints d'étanchéité | |

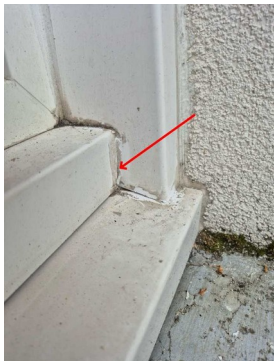
| P25 | ZPSO 25 |

| P25 | ZPSO 25 |
|---|---|
| Bâtiment 2 - Entrée C -> R+2 -> Circulation | |
| Menuiseries extérieures -> Joints d'étanchéité | |

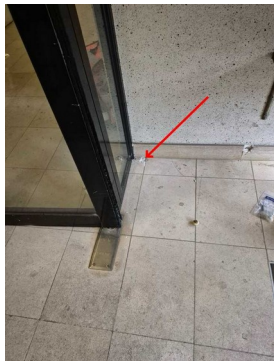
| P26 | ZPSO 26 |

| P26 | ZPSO 26 |
|---|---|
| Bâtiment 2 - Entrée D -> RdC -> SAS d'entrée | |
| Revêtements de sol -> Colles de carrelage Ragréages | |

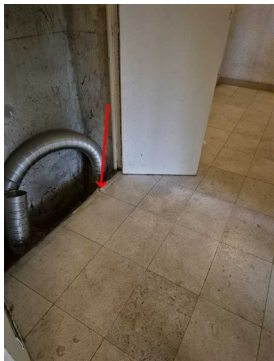
| P27 | ZPSO 27 |

| P27 | ZPSO 27 |
|---|---|
| Bâtiment 2 - Entrée D -> RdC -> Circulation | |
| Revêtements de sol -> Colles de carrelage Ragréages | |

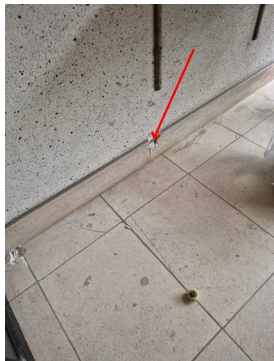
| P28 | ZPSO 28 |

| P28 | ZPSO 28 |
|---|---|
| Bâtiment 2 - Entrée D -> RdC -> SAS d'entrée | |
| Revêtements de murs, poteaux, cloisons, gaines, coffres -> Colles de plinthe Joints de plinthe | |

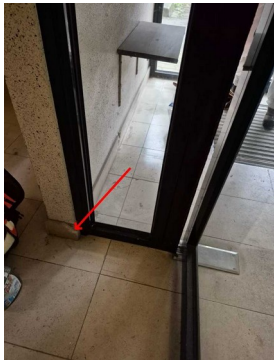
| P29 | ZPSO 29 |

| P29 | ZPSO 29 |
|---|---|
| Bâtiment 2 - Entrée D -> RdC -> Circulation | |
| Revêtements de murs, poteaux, cloisons, gaines, coffres -> Colles de plinthe Joints de plinthe | |

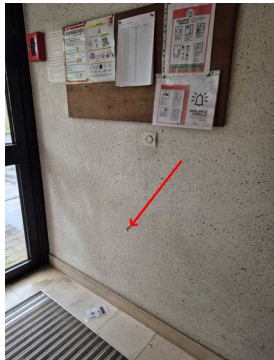
| P30 | ZPSO 30 |

| P30 | ZPSO 30 |
|---|---|
| Bâtiment 2 - Entrée D -> RdC -> SAS d'entrée | |
| Cloisons (légères et préfabriquées) -> Enduits projetés (Liste B) | |

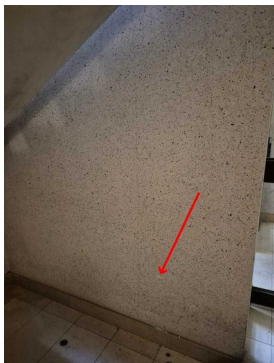
| P31 | ZPSO 31 |

| P31 | ZPSO 31 |
|---|---|
| Bâtiment 2 - Entrée D -> RdC -> Circulation | |
| Cloisons (légères et préfabriquées) -> Enduits projetés (Liste B) | |

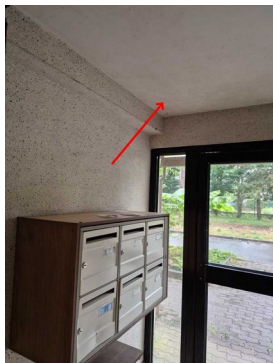
| P32 | ZPSO 32 |

| P32 | ZPSO 32 |
|---|---|
| Bâtiment 2 - Entrée D -> RdC -> SAS d'entrée | |
| Plafonds -> Enduits projetés (Liste B) | |

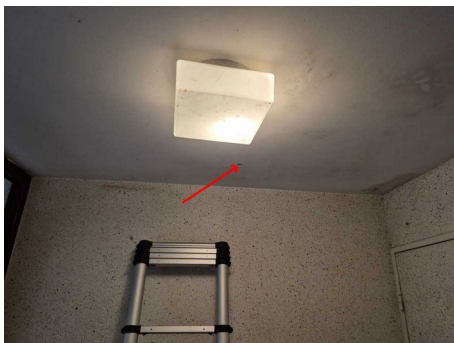
| P33 | ZPSO 33 |

| P33 | ZPSO 33 |
|---|---|
| Bâtiment 2 - Entrée D -> RdC -> Circulation | |
| Poutres -> Enduits projetés (Liste B) | |

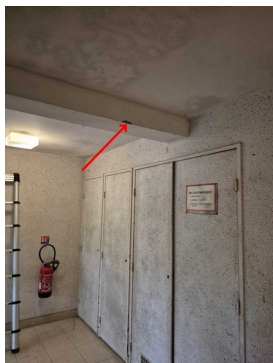
| P34 | ZPSO 34 |

| P34 | ZPSO 34 |
|---|---|
| Bâtiment 2 - Entrée D -> RdC -> Circulation | |
| Poutres -> Enduits projetés (Liste B) | |

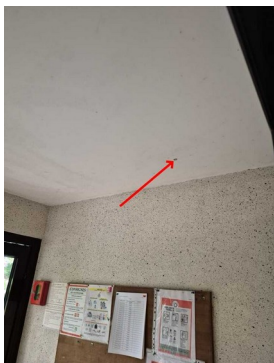
| P35 | ZPSO 35 |

| P35 | ZPSO 35 |
|---|---|
| Bâtiment 2 - Entrée D -> RdC -> SAS d'entrée | |
| Plafonds -> Enduits projetés (Liste B) | |

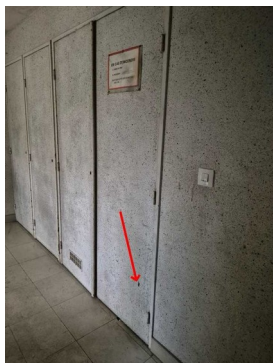
| P36 | ZPSO 36 |

| P36 | ZPSO 36 |
|---|---|
| Bâtiment 2 - Entrée D -> RdC -> Placards techniques | |
| Portes -> Peintures | |

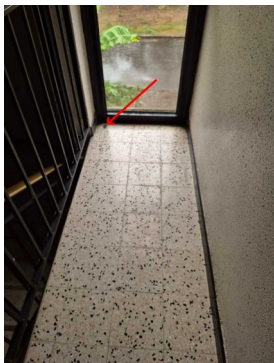
| P37 | ZPSO 37 |

| Bâtiment 2 - Entrée D -> R+1 -> Circulation | |
| Revêtements de sol -> Colles de carrelage Ragréages | |

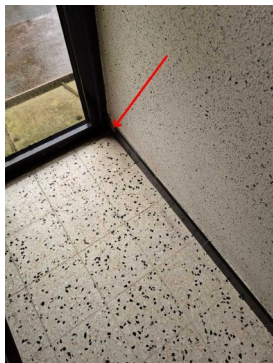
| P38 | ZPSO 38 |

| Bâtiment 2 - Entrée D -> R+1 -> Circulation | |
| Revêtements de murs, poteaux, cloisons, gaines, coffres -> Colles de plinthe Joints de plinthe | |

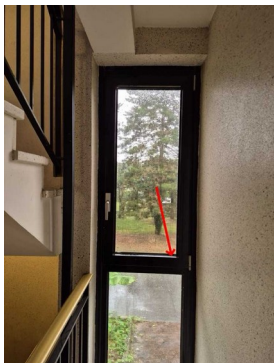
| P40 | ZPSO 40 |

| Bâtiment 2 - Entrée D -> R+1 -> Circulation | |
| Menuiseries intérieures -> Joints d'étanchéité | |

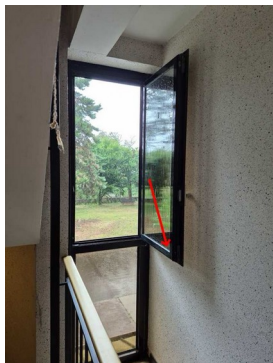
| P41 | ZPSO 41 |

| Bâtiment 2 - Entrée D -> R+1 -> Circulation | |
| Menuiseries extérieures -> Joints d'étanchéité | |

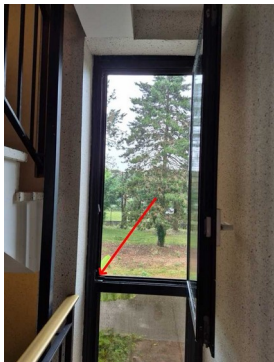
| P42 | ZPSO 42 |

| Bâtiment 2 - Entrée D -> R+1 -> Circulation | |
| Menuiseries intérieures -> Joints d'étanchéité | |

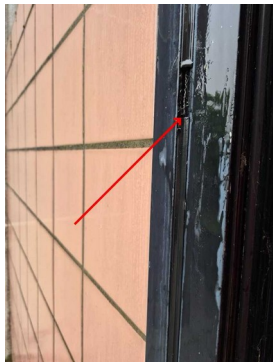
| P43 | ZPSO 43 |

| Bâtiment 2 - Entrée D -> R+1 -> Circulation | |
| Menuiseries extérieures -> Joints d'étanchéité | |

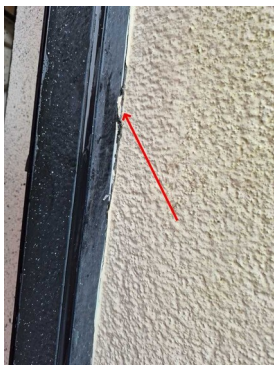
| P44 | ZPSO 44 |

| Bâtiment 2 - Entrée D -> R+1 -> Circulation | |
| Menuiseries extérieures -> Joints d'étanchéité | |

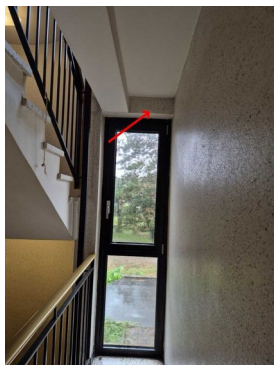
| P45 | ZPSO 45 |

| Bâtiment 2 - Entrée D -> R+1 -> Circulation | |
| Poutres -> Enduits projetés (Liste B) | |

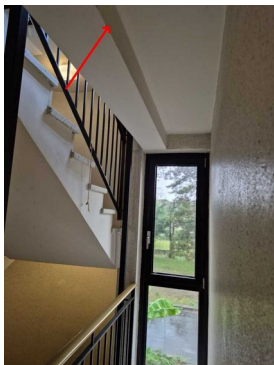
| P46 | ZPSO 46 |

| Bâtiment 2 - Entrée D -> R+1 -> Circulation | |
| Poutres -> Enduits projetés (Liste B) | |

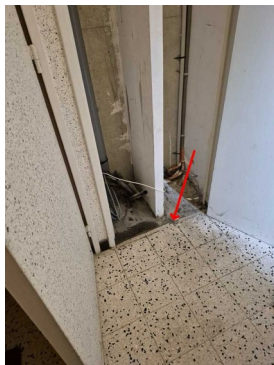
| P47 | ZPSO 47 |

| Bâtiment 2 - Entrée D -> R+2 -> Placards techniques | |
| Revêtements de sol -> Colles de carrelage Ragréages | |

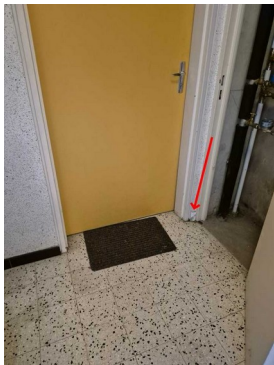
| P48 | ZPSO 48 |

| Bâtiment 2 - Entrée D -> R+2 -> Circulation | |
| Revêtements de murs, poteaux, cloisons, gaines, coffres -> Colles de plinthe Joints de plinthe | |

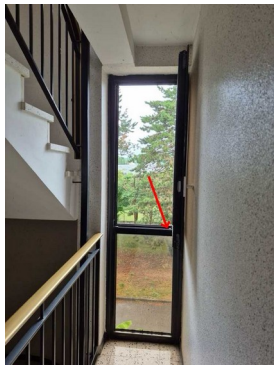
| P49 | ZPSO 49 |

| Bâtiment 2 - Entrée D -> R+2 -> Circulation | |
| Menuiseries intérieures -> Joints d'étanchéité | |

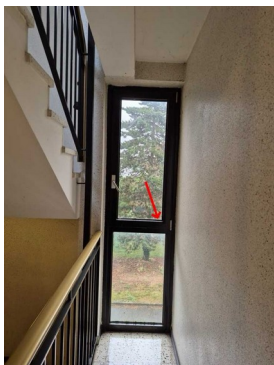
| P50 | ZPSO 50 |

| Bâtiment 2 - Entrée D -> R+2 -> Circulation | |
| Menuiseries intérieures -> Joints d'étanchéité | |

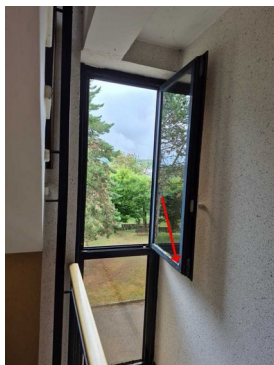
| P51 | ZPSO 51 |

| Bâtiment 2 - Entrée D -> R+2 -> Circulation | |
| Menuiseries extérieures -> Joints d'étanchéité | |

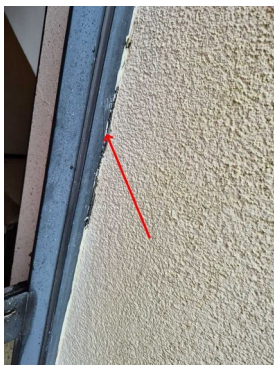
| P52 | ZPSO 52 |

| Bâtiment 2 - Entrée D -> R+2 -> Circulation | |
| Menuiseries extérieures -> Joints d'étanchéité | |

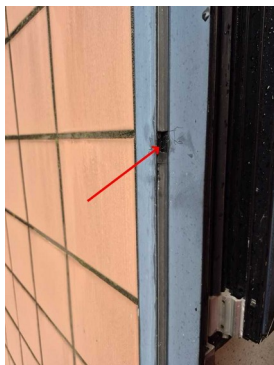
| P53 | ZPSO 53 |

| Bâtiment 2 - Entrée D -> R+2 -> Circulation | |
| Menuiseries extérieures -> Joints d'étanchéité | |

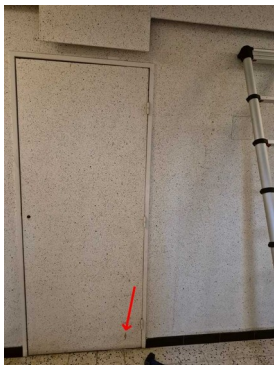
| P54 | ZPSO 54 |

| Bâtiment 2 - Entrée D -> R+2 -> Placards techniques | |
| Portes -> Peintures | |

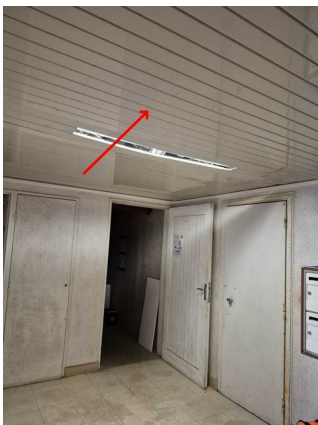
| Bâtiment 2 - Entrée D -> Extérieurs -> Extérieurs | | IC 8 |
|---|---|---|
| 4- Plafonds et faux-plafonds | | |
| Démontages à réaliser sur éléments fixes requérant un outillage et/ou une compétence spécifique | | |
| | <p>Plafonds de type luxalon en SAS d'entrée non démontable</p> <p>Réaliser les démontages par une entreprise qualifiée et compétente SS4</p> | |
