# Pré-rapport de repérage amiante avant réalisation de travaux dans un immeuble bâti

**Rapport N° : 27074249/S1/1/AM-RTV\_V1****Rédigé le : 05/09/2025****Référence au programme de travaux :**

**CASERNE DE SOISSONS**

**BAT 006**

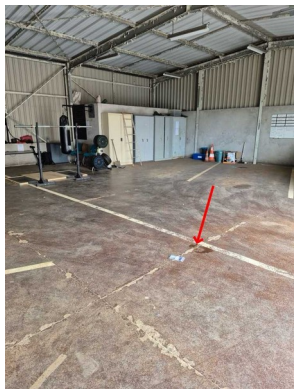
| P1 | ZPSO 1 |

| P1 | ZPSO 1 |
|---|---|
| Revêtements de sol -> Ragréages Sols coulés à base ciment | |

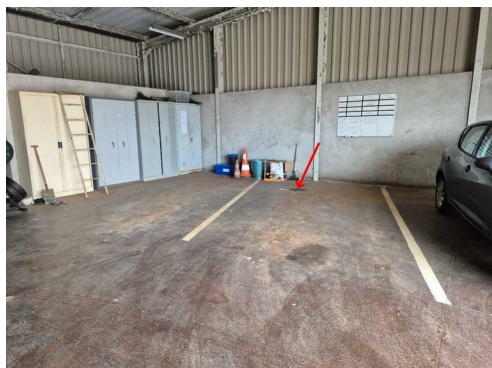
| P2 | ZPSO 1 |

| P2 | ZPSO 1 |
|---|---|
| Revêtements de sol -> Ragréages Sols coulés à base ciment | |

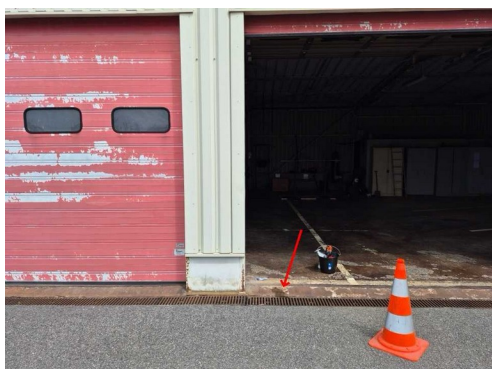
| P3 | ZPSO 2 |

| P3 | ZPSO 2 |
|---|---|
| Revêtements de sol -> Ragréages Peintures de sol | |

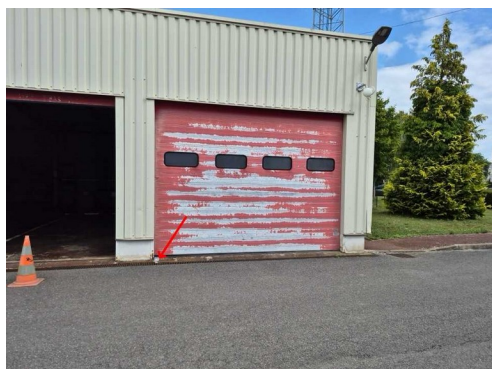
| P4 | ZPSO 2 |

| P4 | ZPSO 2 |
|---|---|
| Revêtements de sol -> Ragréages Peintures de sol | |

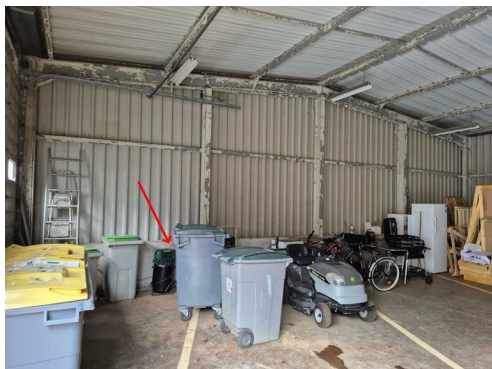
| P5 | ZPSO 3 |

| P5 | ZPSO 3 |
|---|---|
| Murs et cloisons maçonnées "en dur" -> Enduits lissés, projetés ou talochés | |

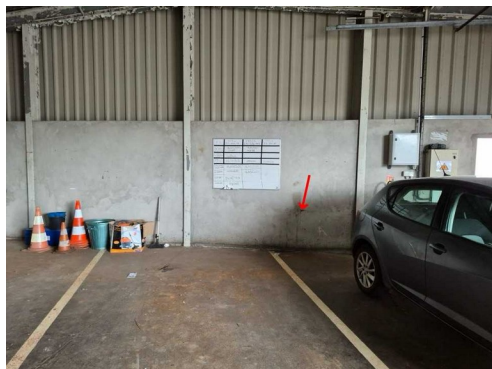
| P6 | ZPSO 3 |

| P6 | ZPSO 3 |
|---|---|
| Murs et cloisons maçonnées "en dur" -> Enduits lissés, projetés ou talochés | |

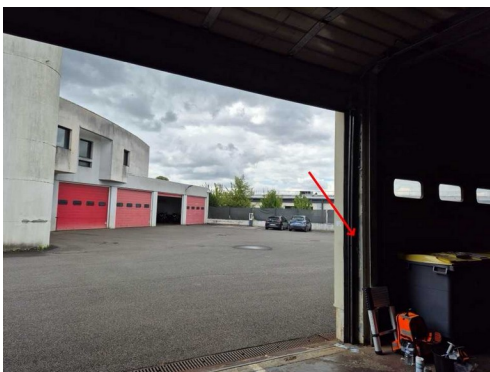
| P7 | ZPSO 4 |

| Localisation | Ouvrage | Matériau / Produit | Aspect | Couleur | N° ZPSO | N° Prél. | N° Sond. | Critère de décision | Observation | Présence amiante |
|---|---|---|---|---|---|---|---|---|---|---|
| Bâtiment 6 -> RdC -> Garage | Poteaux | Peintures | / | / | 4 | P7*<br>N | / | AN | / | Non |

| Poteaux -> Peintures | |

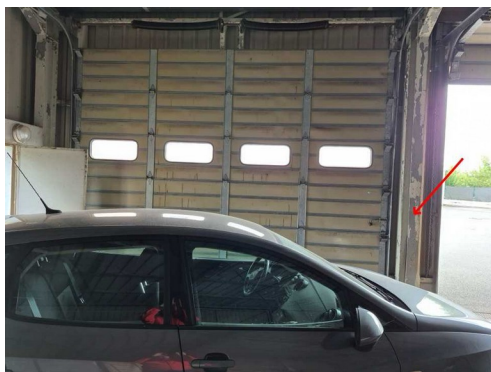
| P8 | ZPSO 4 |

| Poteaux -> Peintures | |

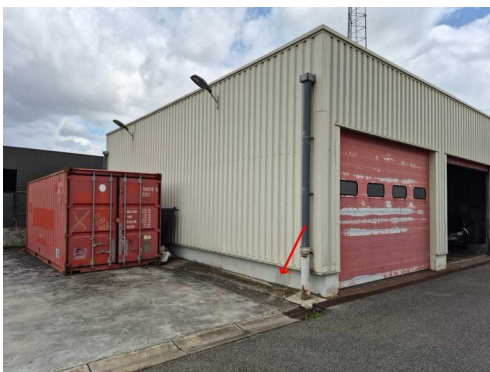
| P9 | ZPSO 5 |

| Façades lourdes y compris poteaux -> Enduits extérieurs projetés, lissés ou talochés, crépis extérieurs | |

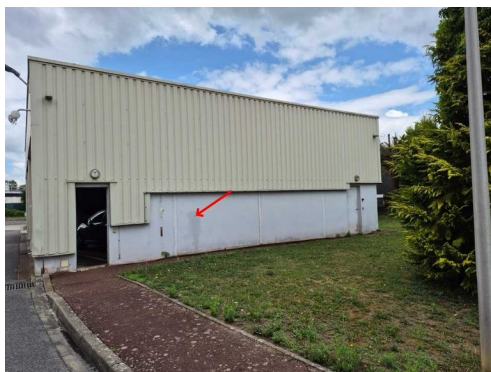
| P10 | ZPSO 5 |

| Façades lourdes y compris poteaux -> Enduits extérieurs projetés, lissés ou talochés, crépis extérieurs | |

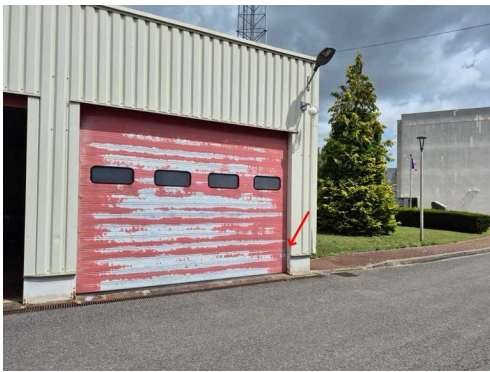
| P11 | ZPSO 6 |

| Façades légères, murs rideaux, bardages, panneaux sandwichs -> Peinture | |

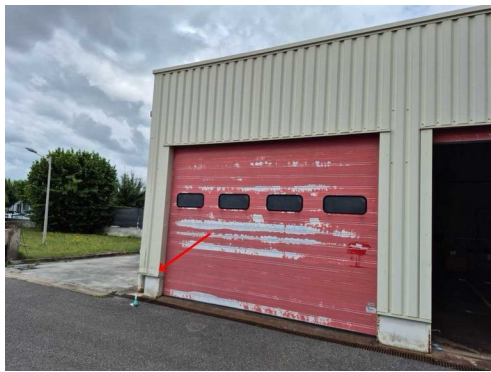
| P12 | ZPSO 6 |

| Façades légères, murs rideaux, bardages, panneaux sandwichs -> Peinture | |

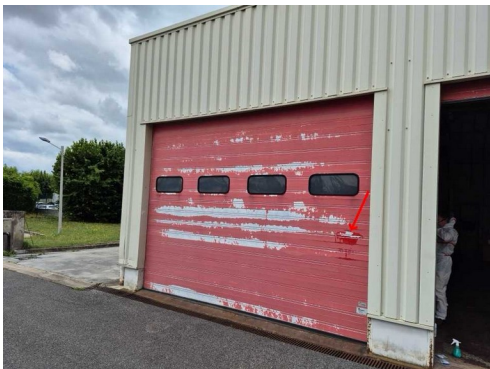
| P13 | ZPSO 7 |

| Façades légères, murs rideaux, bardages, panneaux sandwichs -<br>> Peinture | |

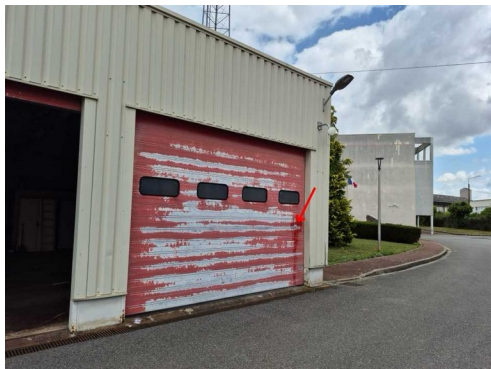
| P14 | ZPSO 7 |

| Façades légères, murs rideaux, bardages, panneaux sandwichs -<br>> Peinture | |

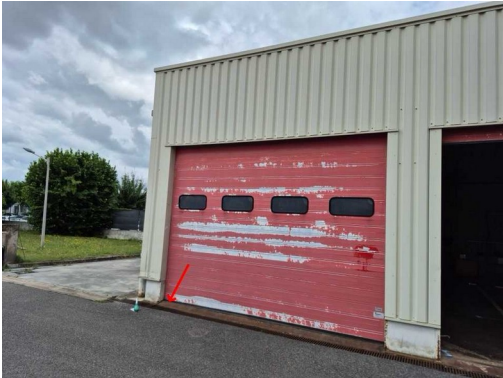
| <b>S2</b> | <b>ZPSO 2</b> |

| Localisation | Ouvrage | Matériau / Produit | Aspect | Couleur | N° ZPSO | N° Prél. | N° Sond. | Critère de décision | Observation | Présence amiante |
|---|---|---|---|---|---|---|---|---|---|---|
| Bâtiment 6 -> RdC -> Garage | Revêtements de sol | Peintures de sol | / | / | 2 | / | S2 | AN | / | Non |

| Revêtements de sol -> Ragréages Peintures de sol | |

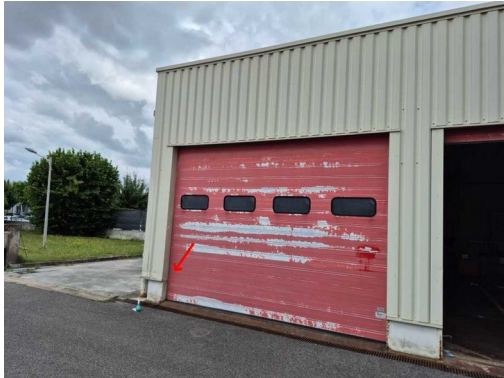
| <b>S5</b> | <b>ZPSO 7</b> |

| Façades légères, murs rideaux, bardages, panneaux sandwichs -<br>> Peinture | |

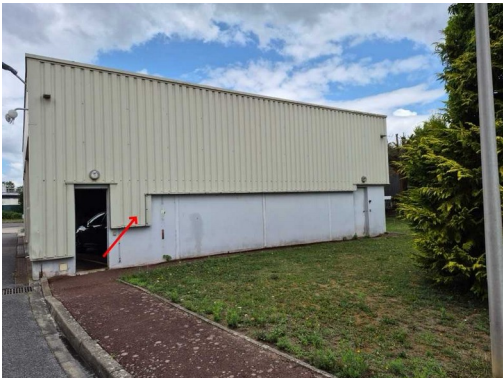
| <b>S7</b> | <b>ZPSO 6</b> |

| Façades légères, murs rideaux, bardages, panneaux sandwichs -<br>> Peinture | |

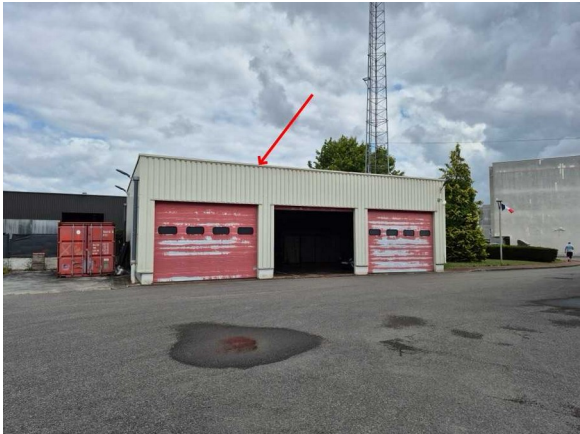
| Bâtiment 6 -> Couverture -> Couverture | | MA 1 |
|---|--|---|
| 1- Couvertures, toitures, terrasses et étanchéités | | |
| Hauteur supérieure à 3m | | |

| Localisation | Ouvrage | Motifs | Actions à réaliser par le donneur d'ordre |
|---|---|---|---|
| Bâtiment 6 -><br>Couverture -><br>Couverture<br>(MA 1) | 1- Couvertures, toitures, terrasses et étanchéités -<br>Absence d'accès à la couverture (hauteur supérieure à 3m)<br>Prévoir un étancher pour le rebouchage des prélèvements | Hauteur supérieure à 3m | Mettre à disposition un moyen d'accès en hauteur sécurisé |

| Bâtiment 6 -> Couverture -> Couverture | | MA 1 |
|---|--|---|
| | | <p><b>Moyen d'accès à mettre à disposition avant les travaux :</b></p> <p>Absence d'accès à la couverture (hauteur supérieure à 3m)<br/> Prévoir un étancher pour le rebouchage des prélèvements<br/> Mettre à disposition un moyen d'accès en hauteur sécurisé</p> |
