# Pré-rapport de repérage amiante avant réalisation de travaux dans un immeuble bâti

**Rapport N° : 27074758/S1/1/AM-RTV\_V1****Rédigé le : 15/09/2025****Référence au programme de travaux :**  
MAIL MAIL DU 24/06/2025 réalisé le 24/06/2025 par  
EDDY FLAMENT

**CASERNE DE SOISSONS**45 AVENUE DE LAON  
02200 SOISSONS**BAT 001**

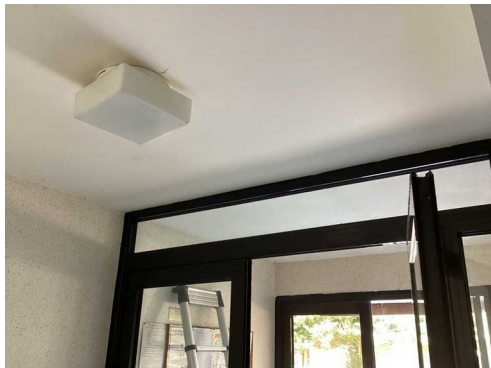
| P9 | ZPSO 5 |

| P9 | ZPSO 5 |
|---|---|
| Plafonds -> Enduits lissés, projetés ou talochés | |

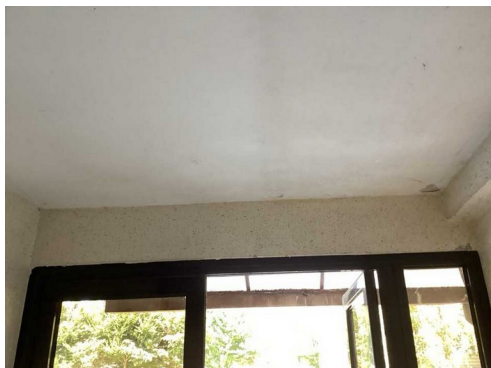
| P10 | ZPSO 5 |

| P10 | ZPSO 5 |
|---|---|
| Plafonds -> Enduits lissés, projetés ou talochés | |

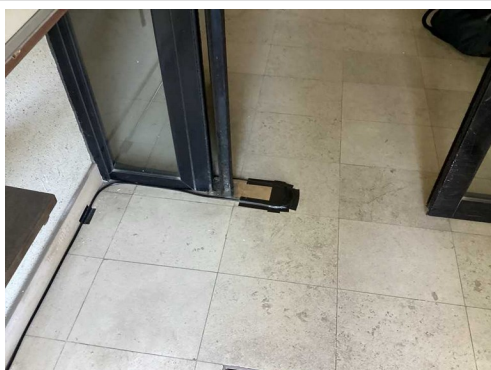
| P1 | ZPSO 1 |

| P1 | ZPSO 1 |
|---|---|
| Revêtements de sol -> Colles de carrelage | |

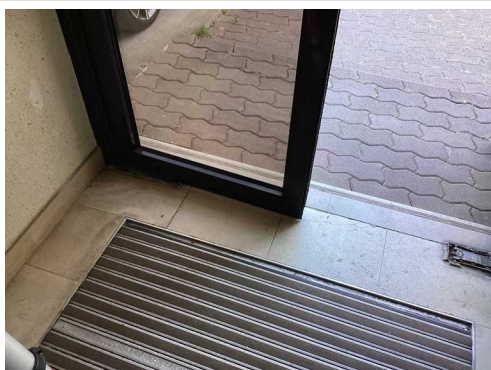
| P2 | ZPSO 1 |

| P2 | ZPSO 1 |
|---|---|
| Revêtements de sol -> Colles de carrelage | |

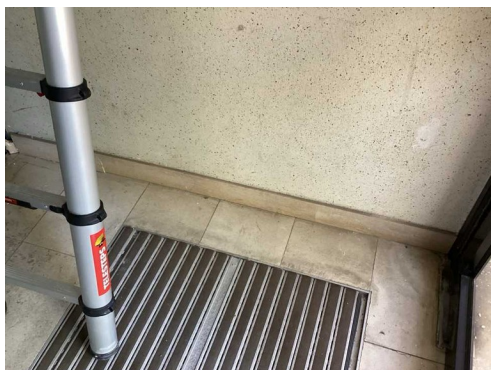
| P3 | ZPSO 2 |

| P3 | ZPSO 2 |
|---|---|
| Revêtements de murs, poteaux, cloisons, gaines, coffres -> Colles de plinthe | |

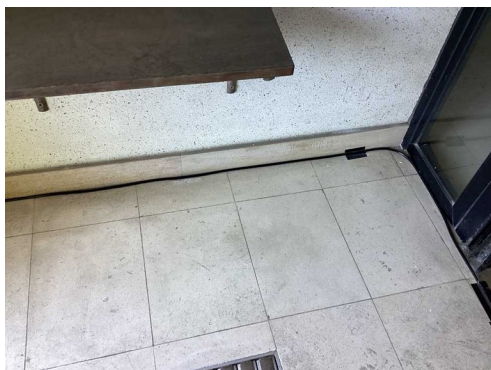
| P4 | ZPSO 2 |

| P4 | ZPSO 2 |
|---|---|
| Revêtements de murs, poteaux, cloisons, gaines, coffres -> Colles de plinthe | |

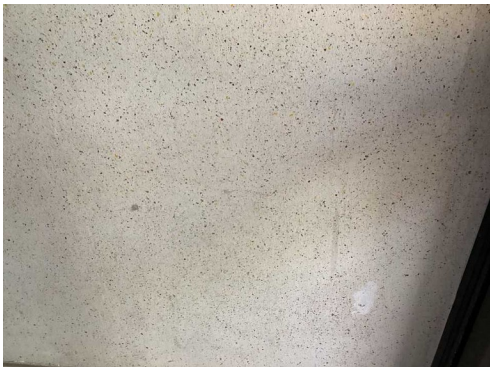
| P5 | ZPSO 3 |

| Murs et cloisons maçonnées "en dur" -> Peinture | |

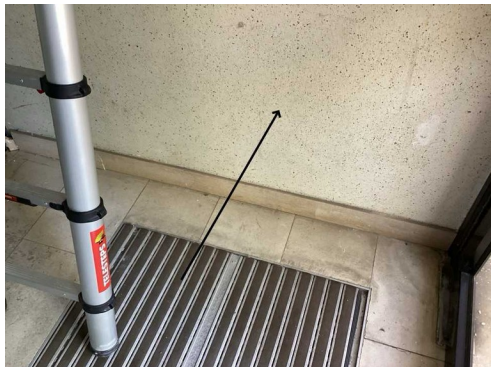
| P6 | ZPSO 3 |

| Murs et cloisons maçonnées "en dur" -> Peinture | |

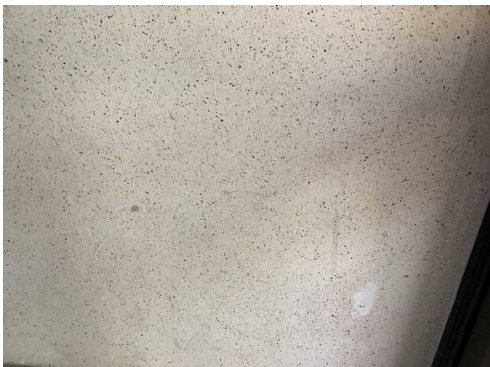
| P7 | ZPSO 4 |

| Murs et cloisons maçonnées "en dur" -> Enduits lissés, projetés ou talochés | |

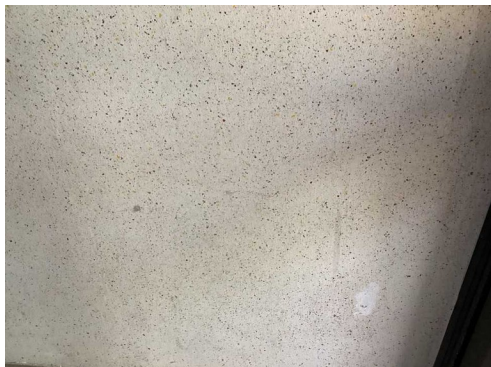
| P8 | ZPSO 4 |

| Murs et cloisons maçonnées "en dur" -> Enduits lissés, projetés ou talochés | |

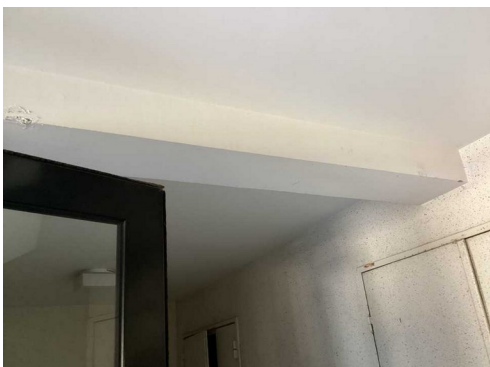
| P11 | ZPSO 6 |

| Poutres -> Enduits lissés, projetés ou talochés | |

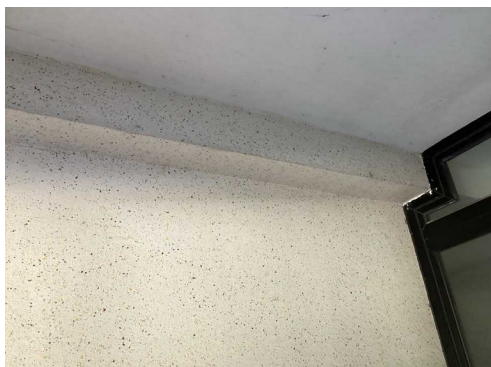
| P12 | ZPSO 6 |

| Poutres -> Enduits lissés, projetés ou talochés | |

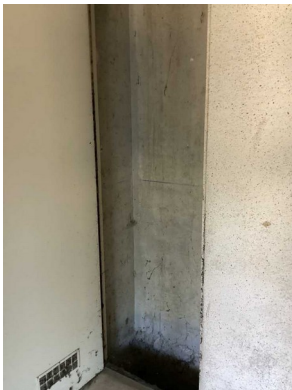
| P17 | ZPSO 9 |

| Murs et cloisons maçonnées "en dur" -> Enduits lissés, projetés ou talochés | |

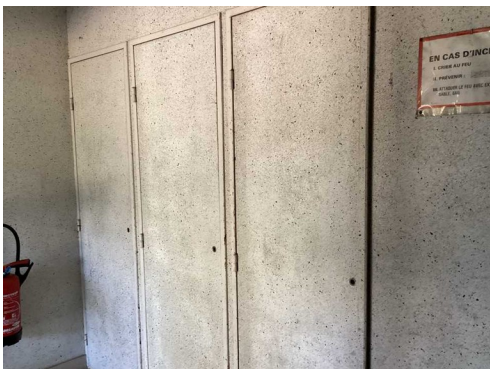
| P19 | ZPSO 10 |

| Portes -> Peintures | |

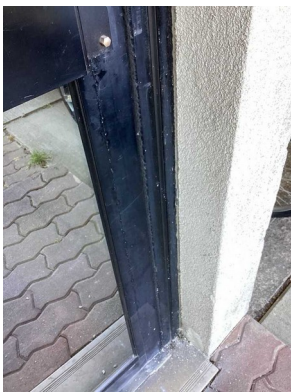
| P13 | ZPSO 7 |

| Façades lourdes y compris poteaux -> Enduits extérieurs projetés, lissés ou talochés, crépis extérieurs | |

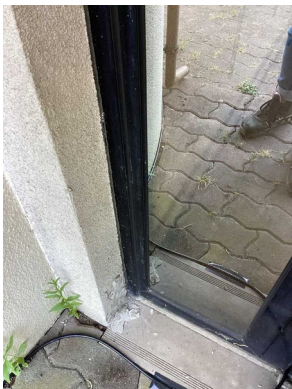
| P14 | ZPSO 7 |

| Façades lourdes y compris poteaux -> Enduits extérieurs projetés, lissés ou talochés, crépis extérieurs | |

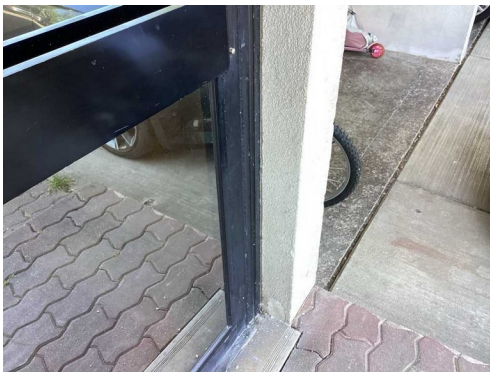
| P16 | ZPSO 8 |

| Menuiseries extérieures -> Joints d'étanchéité | |

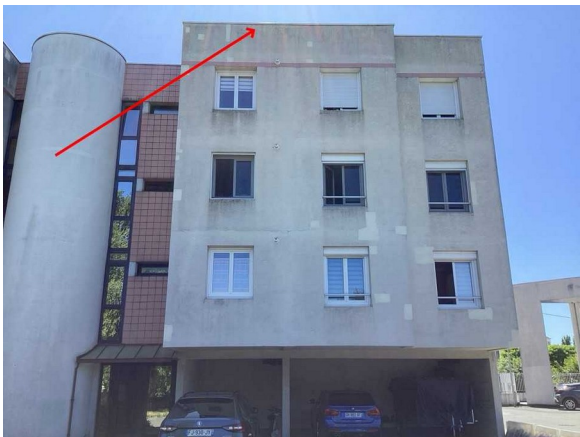
| BATIMENT 1 -> Toiture | | MA 1 |
|---|---|---|
| BATIMENT 1 -> Façade | | MA 2 |

| BATIMENT 1 -> Toiture | | MA 1 |
|---|---|---|
| Hauteur supérieure à 3m | | |

| BATIMENT 1 -> Toiture | | MA 1 |
|---|---|---|
| | Moyen d'accès à mettre à disposition avant les travaux : | |
| | Mettre à disposition un moyen d'accès en hauteur sécurisé | |
